Bourgogne-Franche-Comté, Haute-Saône  
Cendrecourt  
le Closey

## site d'écluse de Cendrecourt

Numéro de dossier : IA70000706  
Date de l'enquête initiale : 2016  
Date(s) de rédaction : 2016  
Cadre de l'étude : enquête thématique régionale val de Saône  
Degré d'étude : étudié

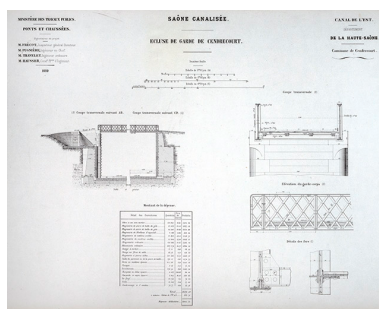
Dessin : Coupe, élévation et  
détail de l'écluse de garde  
de Cendrecourt. (1880)  
Phot. Jérôme Mongreville  
IVR43\_20197000089NUC4A

L'écluse, au point kilométrique 392.400, est édifiée en pierre de taille (grès et calcaire). Longue de 38.50 m et large de 5,20 m, elle est dotée désormais de deux portes automatisées à deux vantaux.

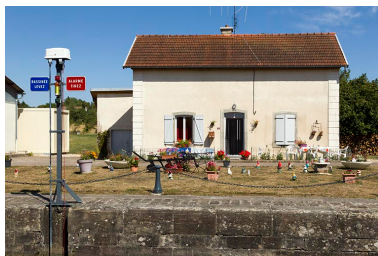
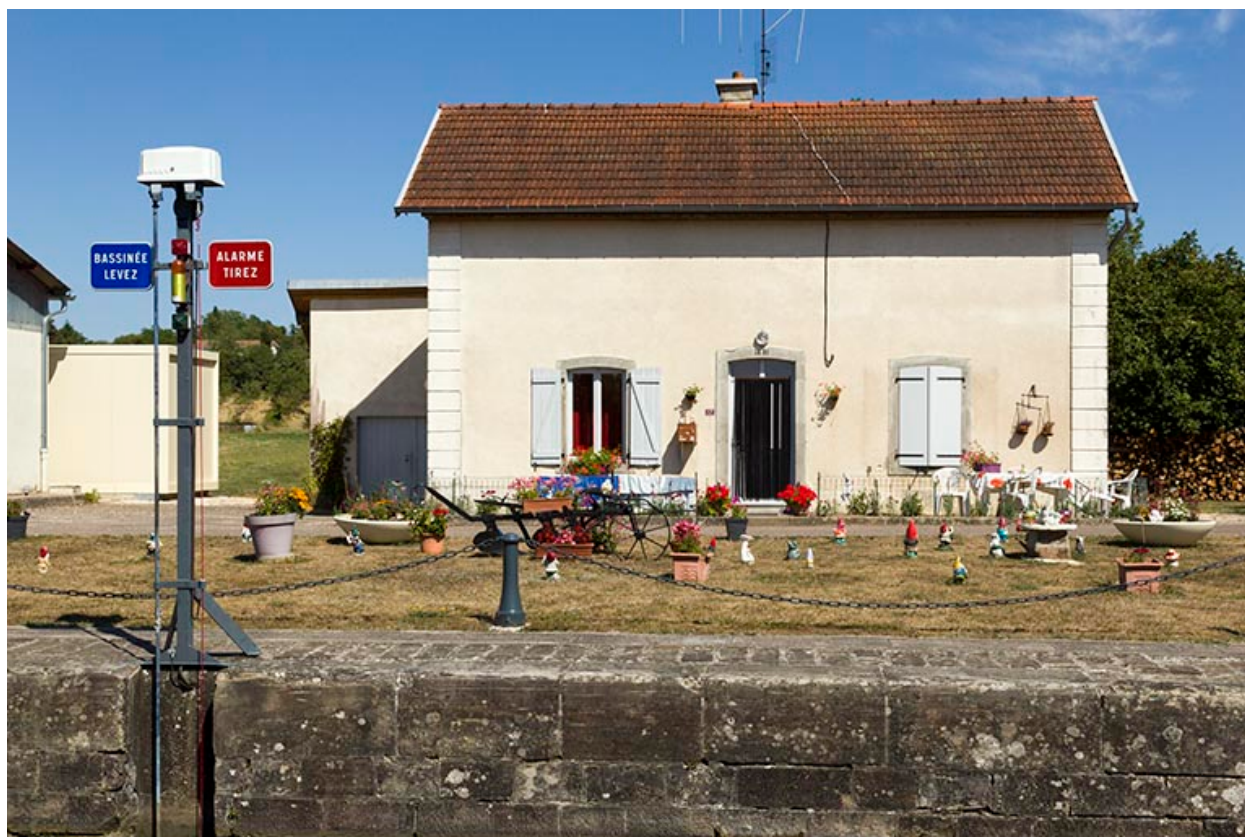
Vue depuis la rive droite de la façade antérieure de la maison d'éclusier et de son jardin d'agrément.

Construite en moellon enduit, la maison est en rez-de-chaussée avec un étage de comble, accessible par un escalier intérieur. La façade antérieure, parallèle au canal, est percée d'une porte principale encadrée par deux baies et surmontée d'une plaque signalétique. Les murs pignons sont percés de deux baies superposées. Le toit, à longs pans, à pignon couvert, est couvert en tuiles mécaniques.

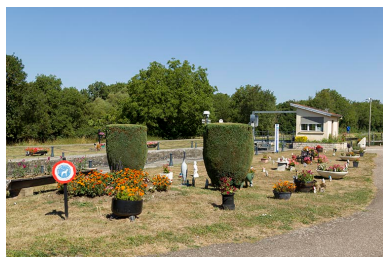
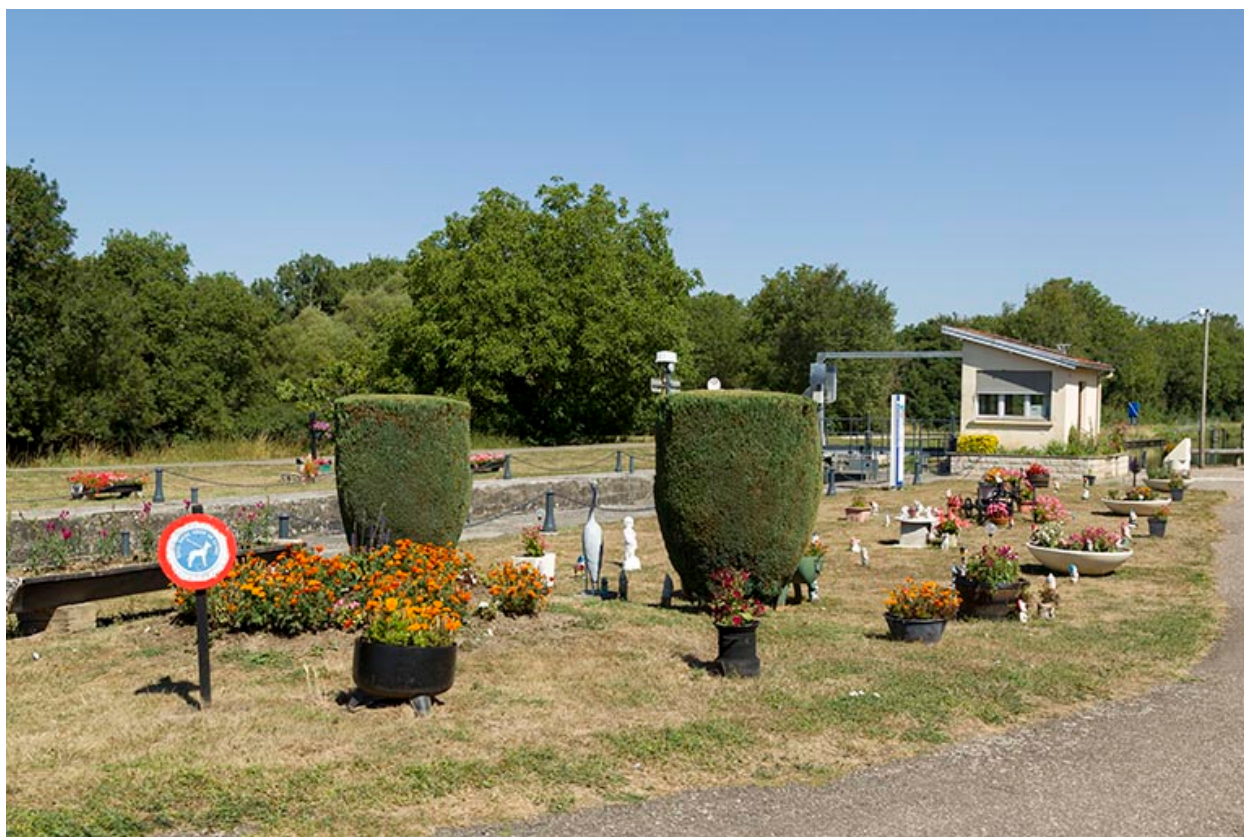
Vue d'ensemble de la composition florale décorative et du poste de commande, depuis le sud-est.

Le poste de commande est installé lors de l'automatisation des écluses dans les années 1990.

Le poste de commande se situe sur la même rive, face à la maison.

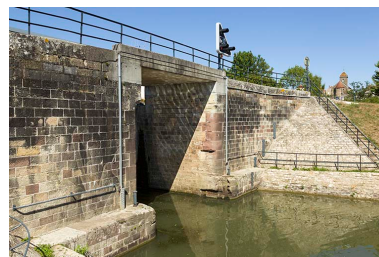
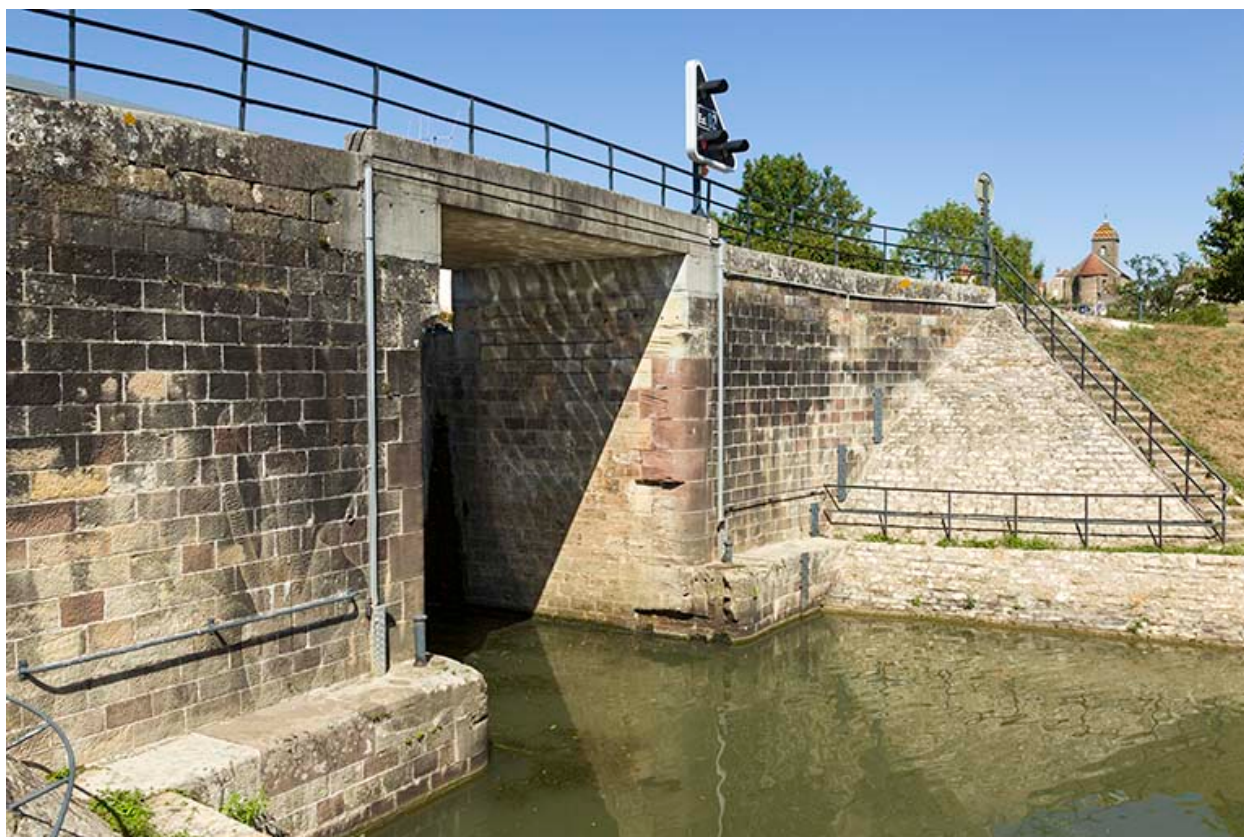
Détail des maçonneries de l'écluse (aval) et vue sur l'église.

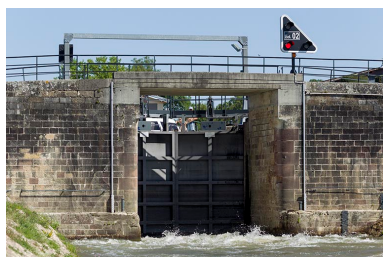
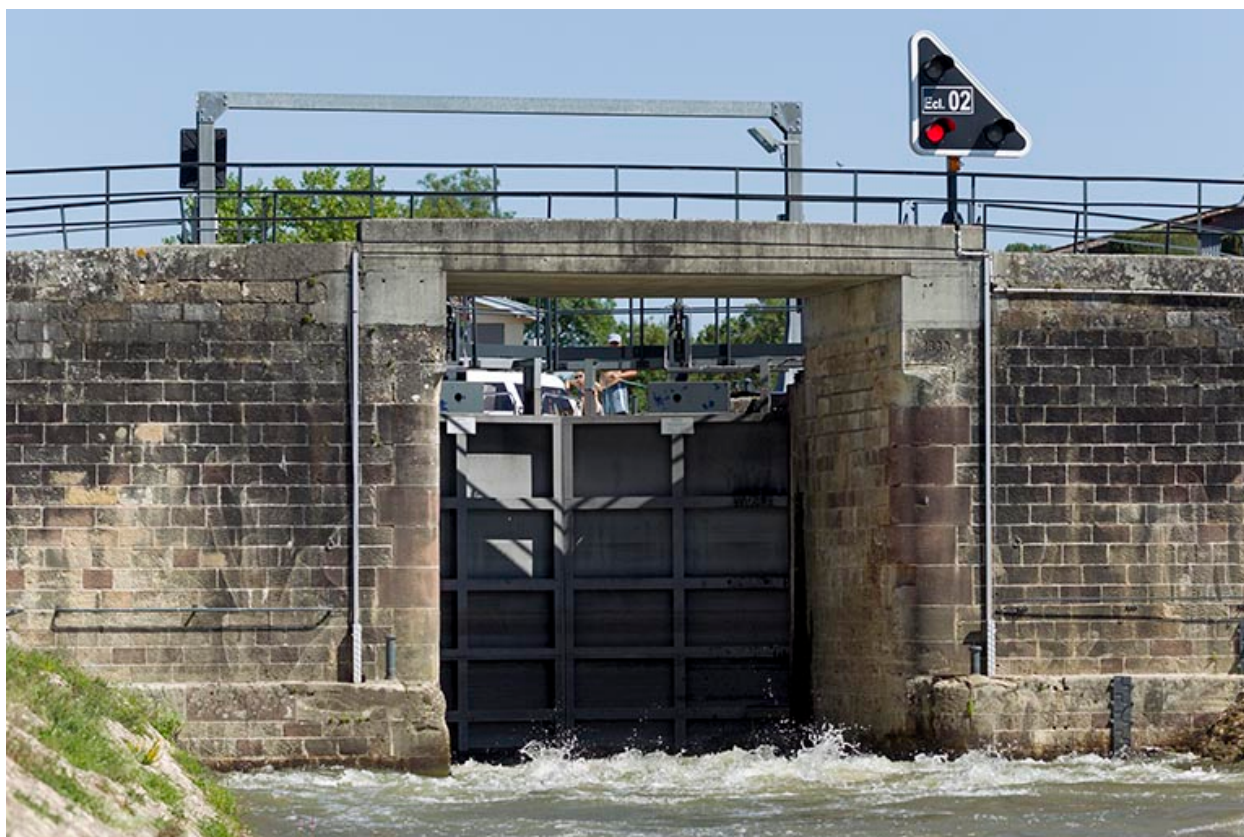
Vue de détail de l'écluse en cours de manoeuvre. (au sud)

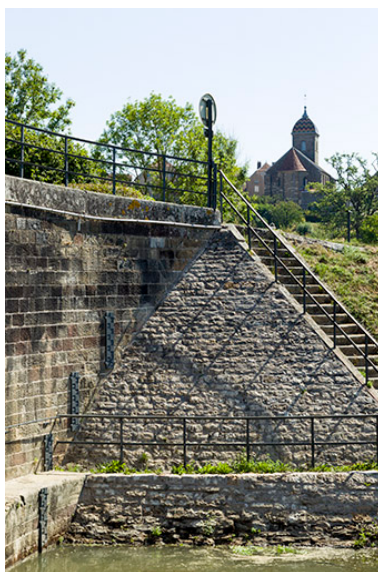
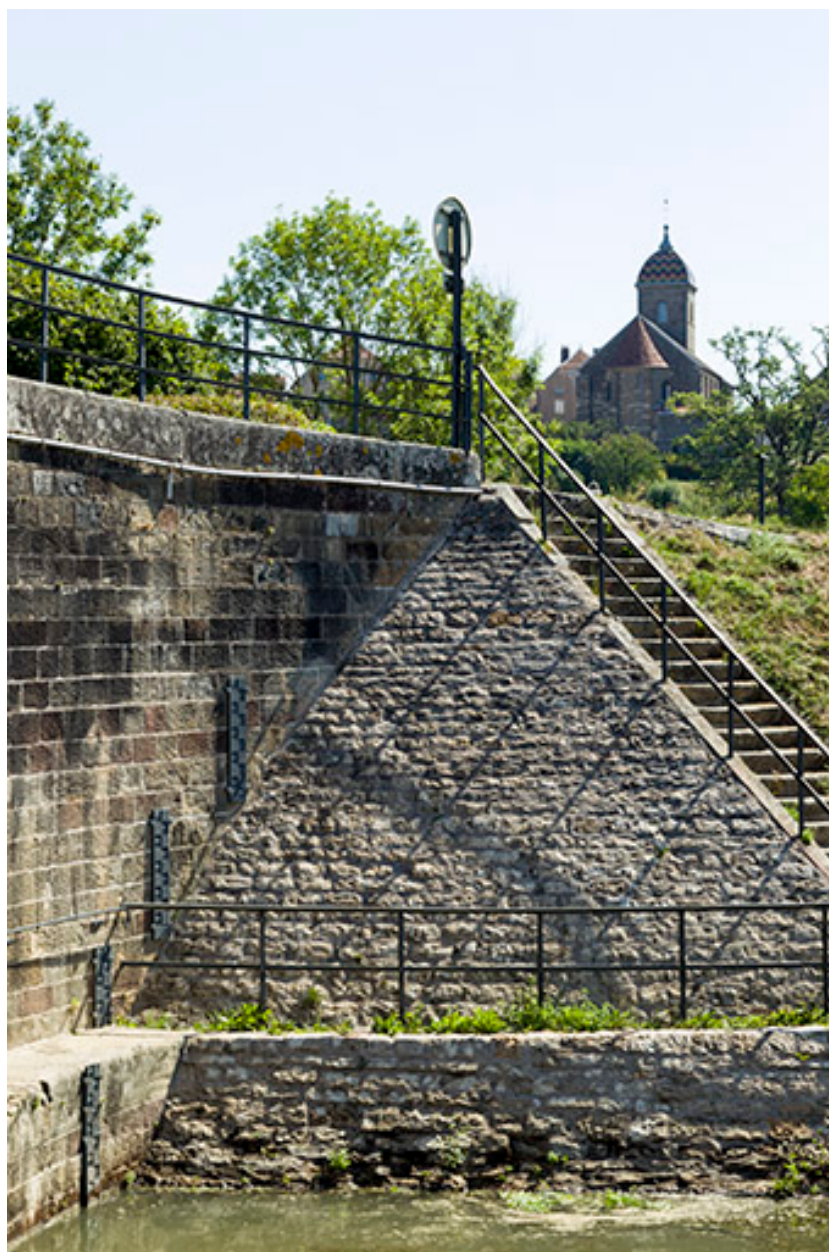
Détail de l'accès au pont par un escalier indépendant.

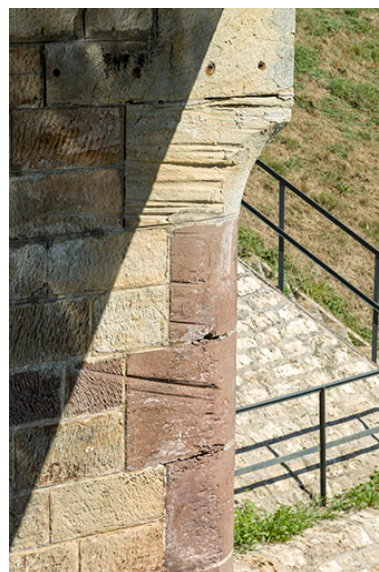
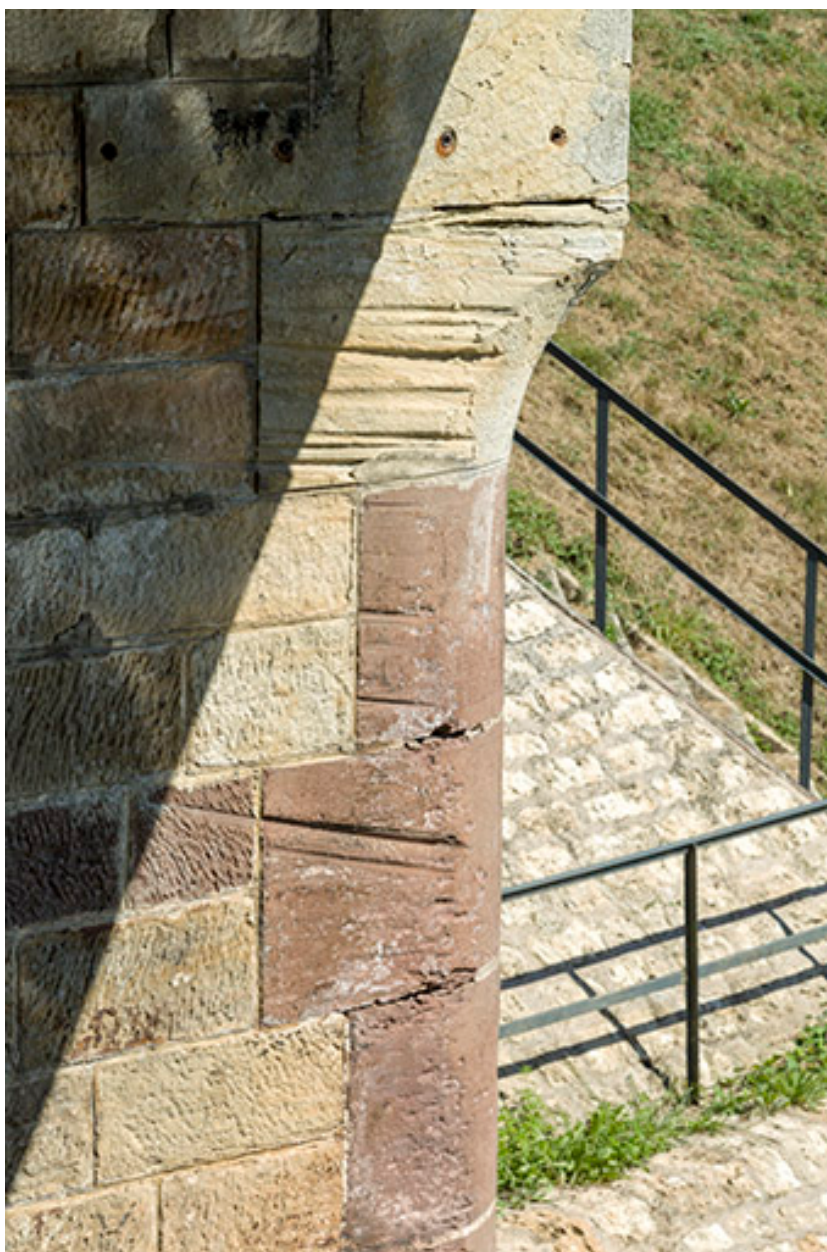
Traces d'usure dans les maçonneries de l'écluse (aval).

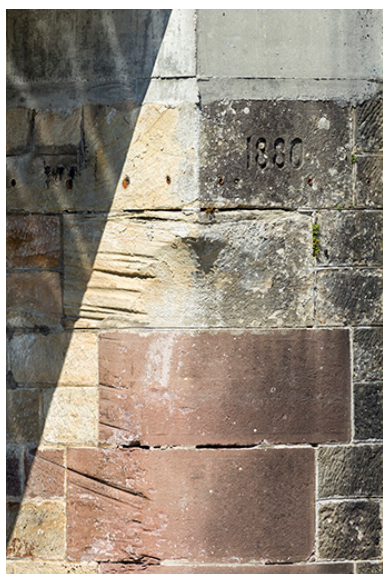
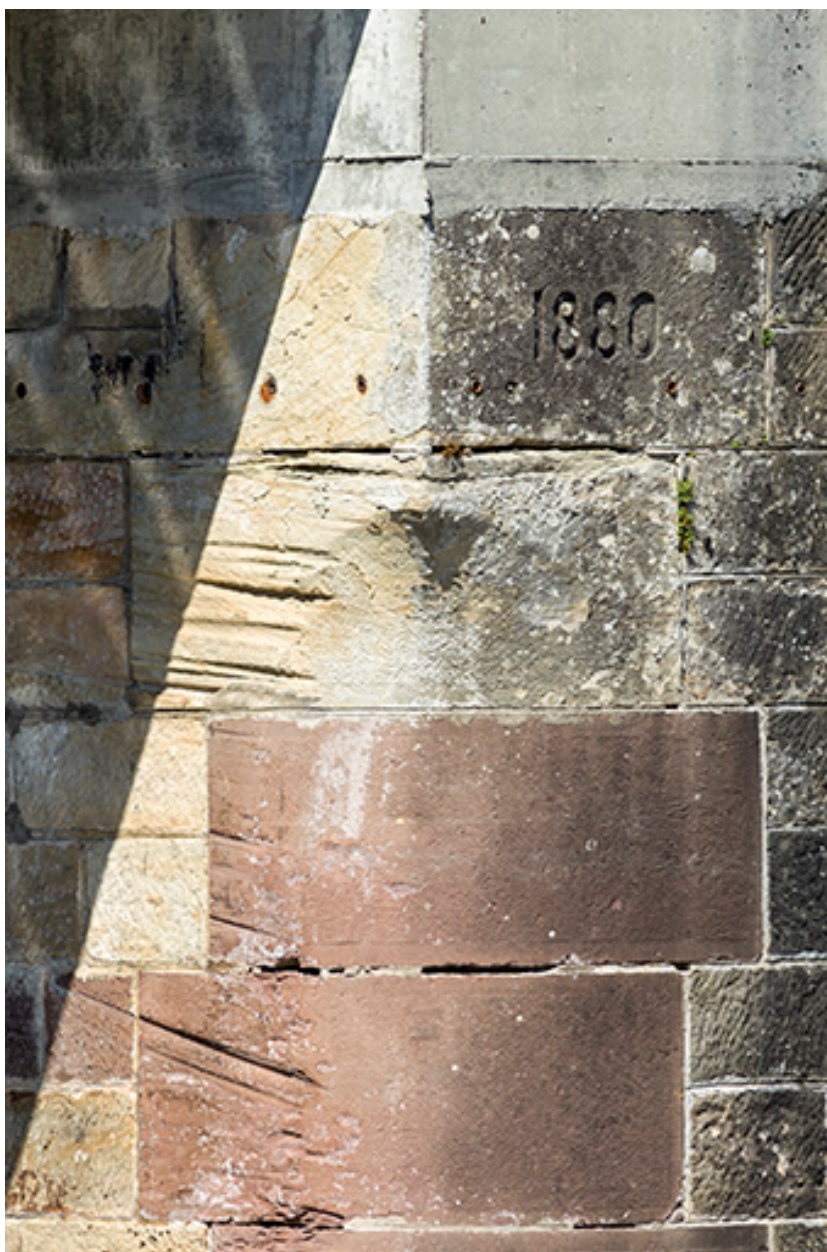
Détail des traces d'usure dans les maçonneries de l'écluse (aval) et date portée 1880.
