Franche-Comté, Doubs
Bonnétage
les Cerneux-Monnots
6 route de Cerneux-Monnot

fromagerie de Cerneux-Monnot

Numéro de dossier : IA25001908
Date de l'enquête initiale : 2018
Date(s) de rédaction : 2018
Cadre de l'étude : patrimoine industriel patrimoine industriel du Doubs
Degré d'étude : étudié

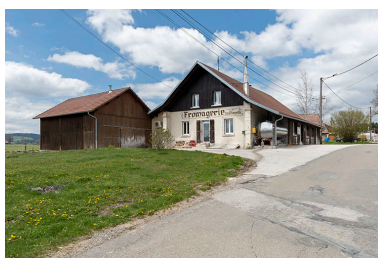
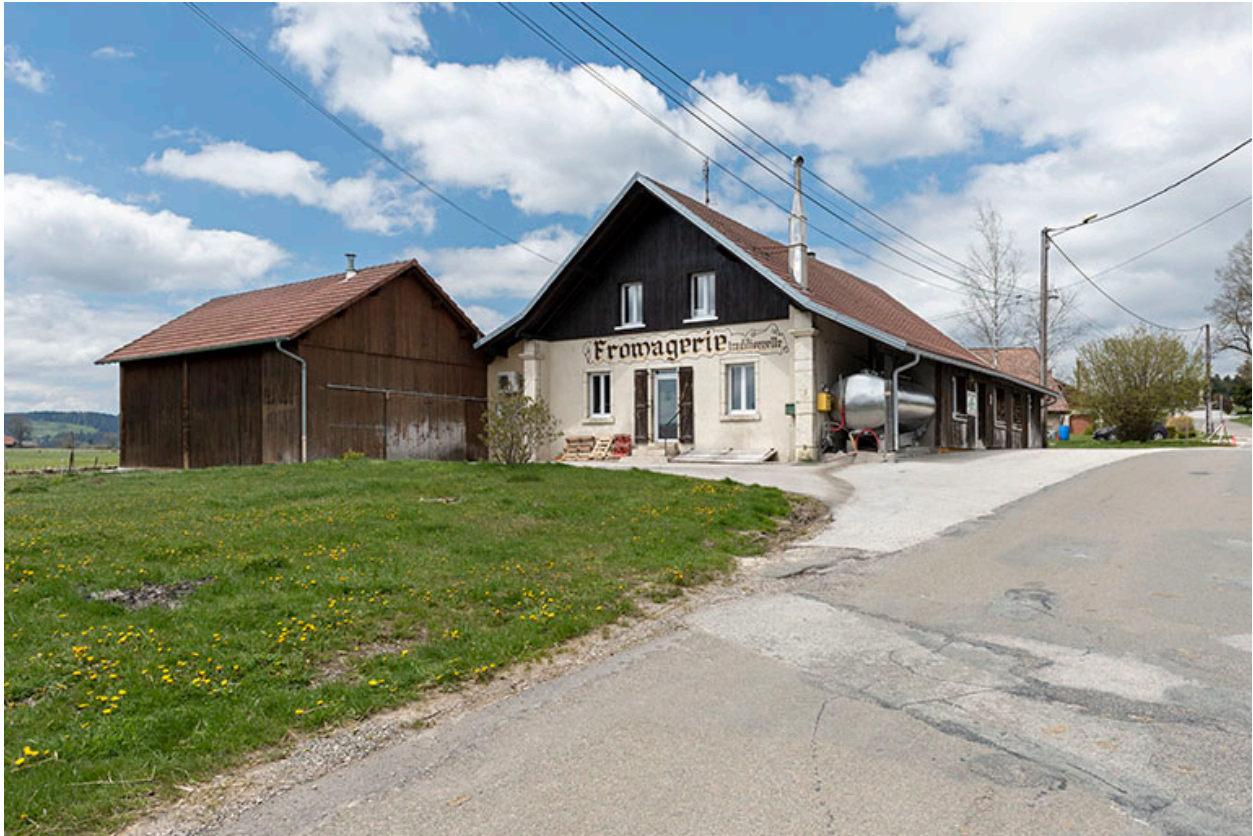
Vue d'ensemble, depuis le sud-est (avec la pièce d'affinage récente à gauche).
Phot. Sonia Dourlot
IVR43_20192500329NUC4A

Vue d'ensemble, depuis le sud-est (avec la pièce d'affinage récente à gauche).

Les murs de la fromagerie sont en moellons calcaires enduits, ceux des extensions en parpaings de béton enduits (avec essentage de planches à l'est) et ceux de la pièce d'affinage en pan de bois essenté de planches. Fromagerie et cave d'affinage sont coiffées d'un toit à longs pans, pignons couverts et tuiles mécaniques (qui se poursuit en appentis sur les extensions à l'est et à l'ouest). En rez-de-chaussée, la première a un sous-sol et un étage en surcroît (desservi sur la façade postérieure par un escalier extérieur récent). Les murs gouttereaux débordent sur la façade antérieure qu'ils encadrent, formant deux "coches".

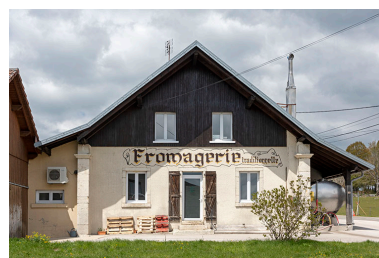
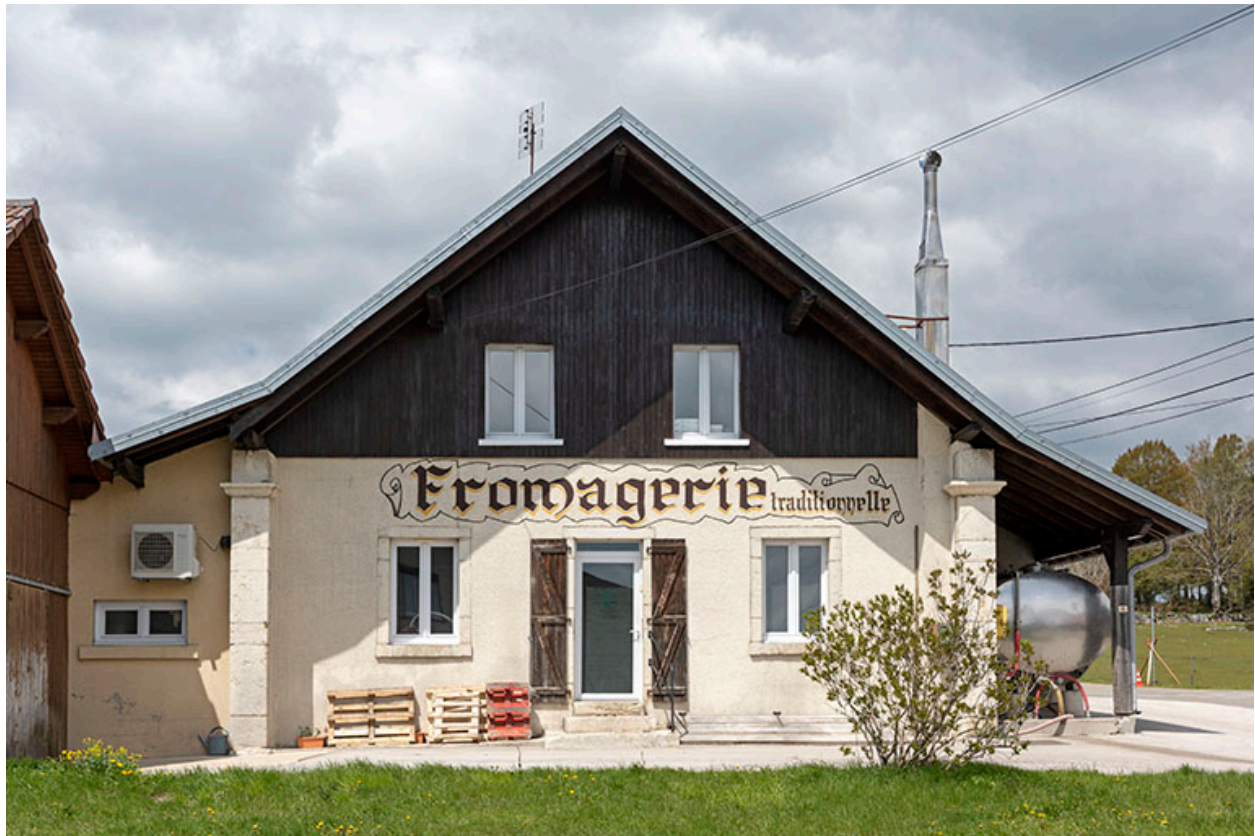
Façade antérieure.
Phot. Sonia Dourlot
IVR43_20192500330NUC4A

Façade antérieure.

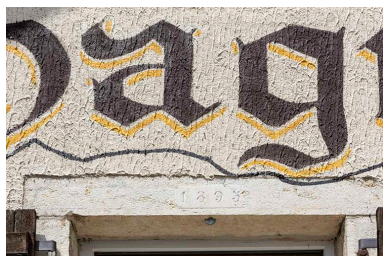
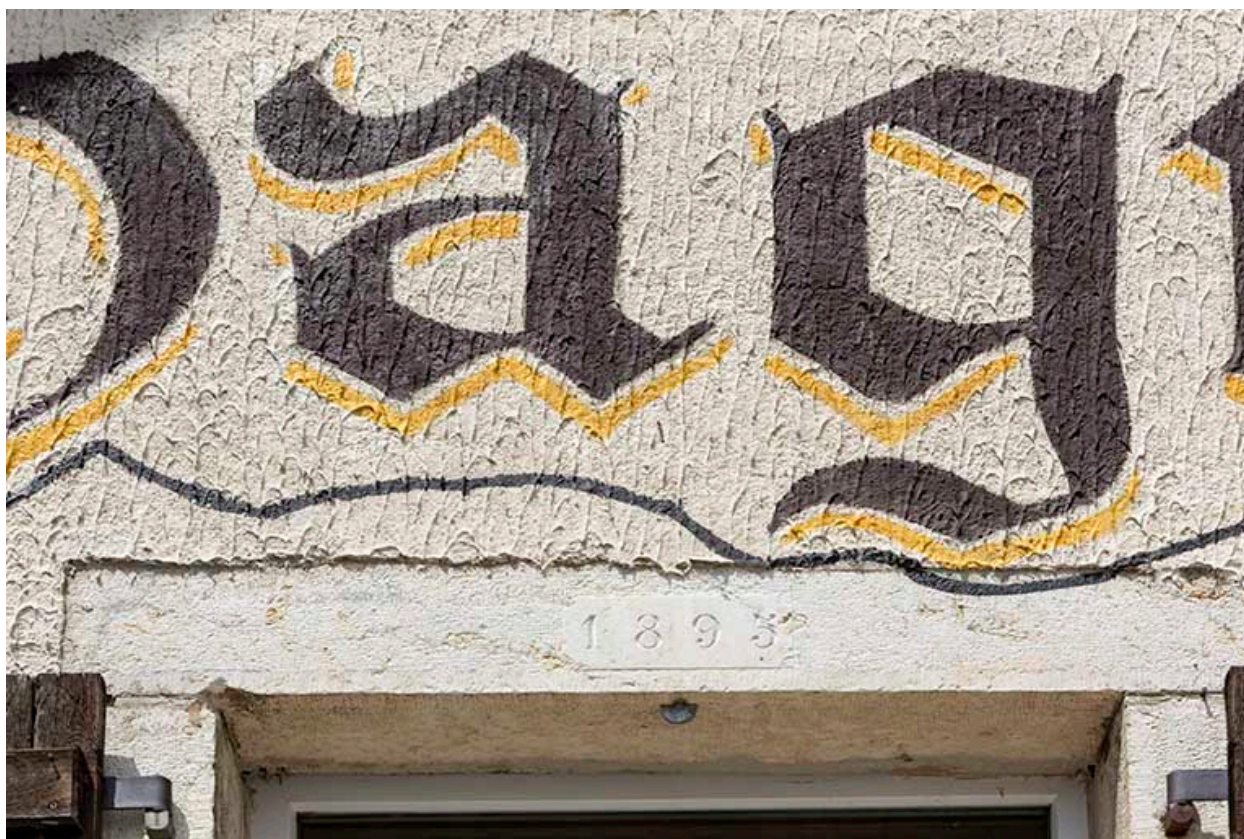
Façade antérieure : linteau daté 1895.
Phot. Sonia Dourlot
IVR43_20192500331NUC4A

Façade antérieure : linteau daté 1895.

La fromagerie est bâtie en 1895 (date portée sur le linteau de l'entrée). D'après une statistique publiée en 1851, la commune comptait trois fruitières au milieu du 19^e siècle : celle du village (15 associés) créée en 1849 (et produisant 4 649 kg de fromage avec 60 vaches), celle de Cerneux-Monnot (10 associés) fondée en 1801 (4 207 kg avec 52 vaches) et celle aux Ginnots - les Guinots - (3 associés) plus ancienne puisque datant de 1799 (3 507 kg avec 36 vaches). Le bâtiment est loué à des fromagers, fréquemment d'origine suisse, qui achètent le lait aux éleveurs. Une extension (chambre dans un local attenant) est réalisée suivant le devis rédigé le 10 mai 1910 par l'architecte E. Racle, de Morteau. En 1929, l'établissement aurait, avec celui du village, transformé en emmental 2 440 000 l de lait. A l'issue de la Deuxième Guerre mondiale, les agriculteurs fondent une coopérative de fromagerie, qu'ils convertissent à la fabrication du comté, affiné par l'Union des Coopératives de Fromagerie de Franche-Comté (UCFFC), à Besançon. En 1975, l'établissement passe à l'agriculture biologique. Il traite 1 300 000 kg de lait en 1980, 2 300 000 (apportés par 10 sociétaires) en 2018. A cette date, la production consiste en beurre, crème et 230 t de comté. Le matériel est composé de deux cuves Chalon-Mégard (Montréal-la-Cluse, Ain) de 4 200 l, d'une pompe à caillé et d'une installation de pressage Rouyer (20 places). La fromagerie dispose pour le pré-affinage du comté d'environ 400 places (dans le bâtiment construit au sud vers 1999) ; l'affinage est réalisé par la société Marcel Petite (à Granges-Narboz et au fort de Saint-Antoine).

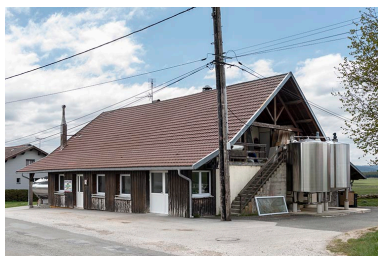
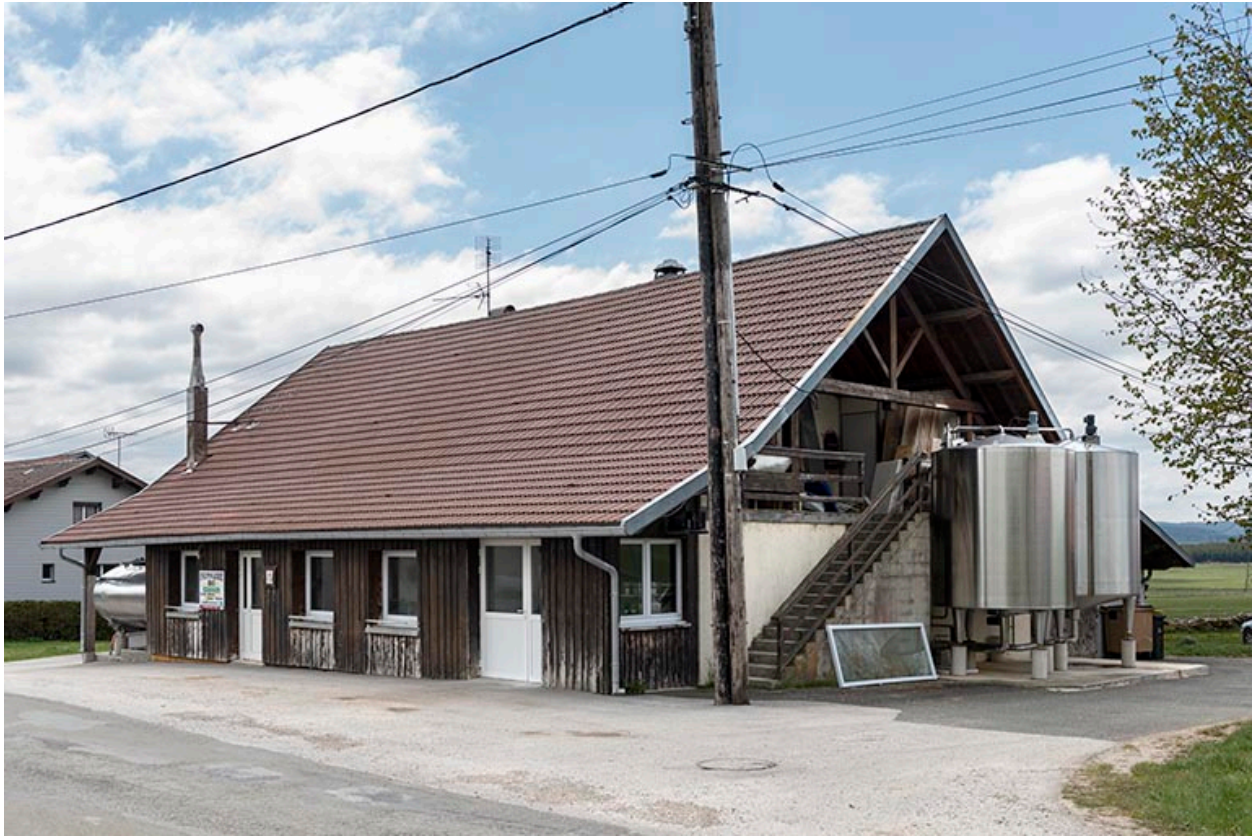
Façades postérieure et latérale droite.
Phot. Sonia Dourlot
IVR43_20192500333NUC4A

Façades postérieure et latérale droite.

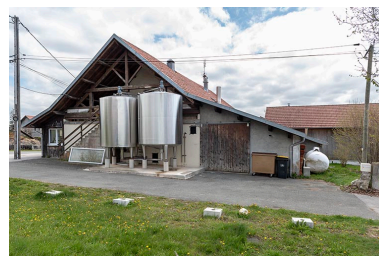
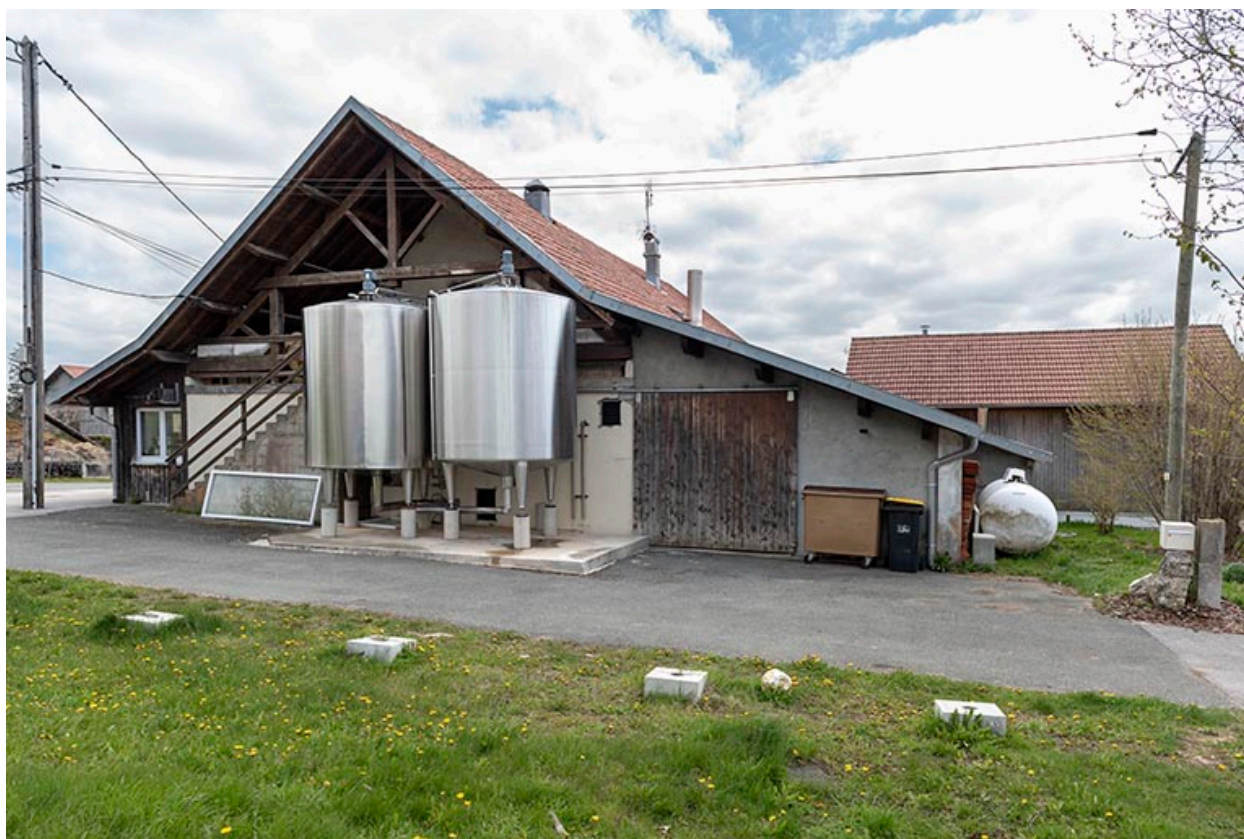
Façade postérieure.
Phot. Sonia Dourlot
IVR43_20192500334NUC4A

Façade postérieure.

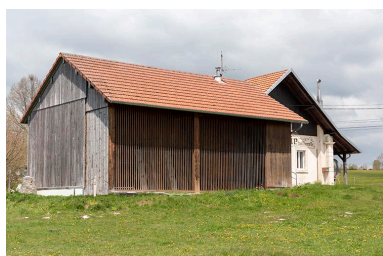
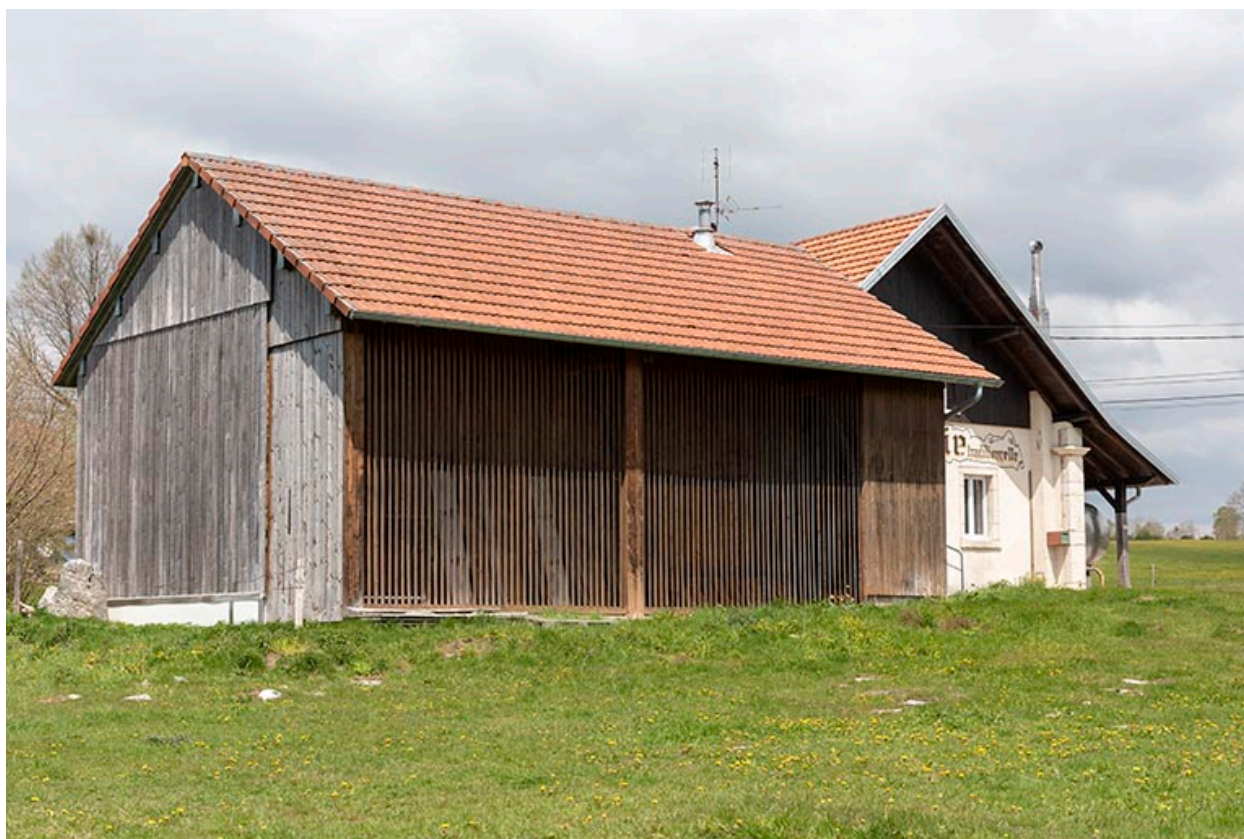
Pièce d'affinage récente, depuis le sud-ouest.
Phot. Sonia Dourlot
IVR43_20192500332NUC4A

Pièce d'affinage récente, depuis le sud-ouest.
