Franche-Comté, Territoire de Belfort
Valdoie
13, 15 rue du 1er mai

filature de laine peignée Schwartz et Cie, puis usine de teinturerie Achtnich, actuellement magasin de commerce

Numéro de dossier : IA90000107
Date de l'enquête initiale : 2000
Date(s) de rédaction : 2000
Cadre de l'étude : patrimoine industriel patrimoine industriel du Territoire de Belfort
Degré d'étude : étudié

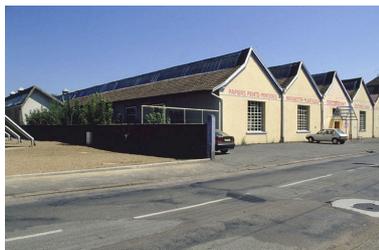
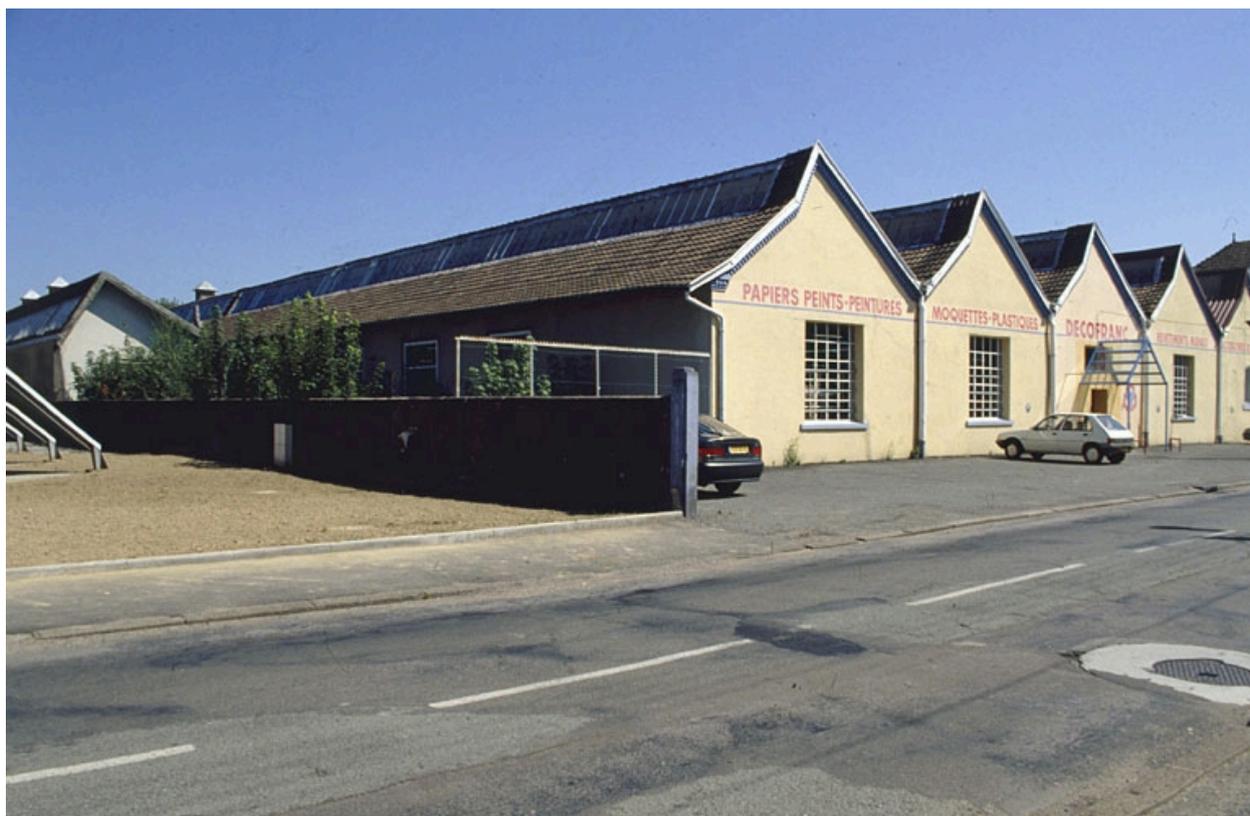
Atelier de fabrication vu
de trois quarts gauche.
Phot. Yves Sancey
IVR43_20009000220ZA

Atelier de fabrication vu de trois quarts gauche.

L'atelier de fabrication est en rez-de-chaussée couvert de sheds en tuile mécanique. Le logement patronal et la conciergerie sont en parpaing de béton et béton armé, à un étage carré, couverts d'un toit à longs pans. Les maisons ouvrières, rue de Bussang, possèdent chacune quatre logements ; elles sont en moellon de calcaire enduit, à un étage carré et un étage de comble, avec une élévation à trois travées pour le type A et à 5 travées pour le type B.

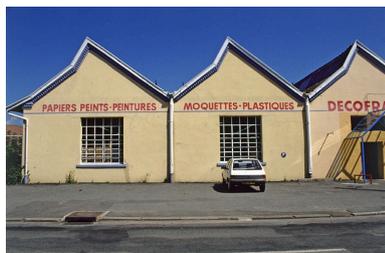
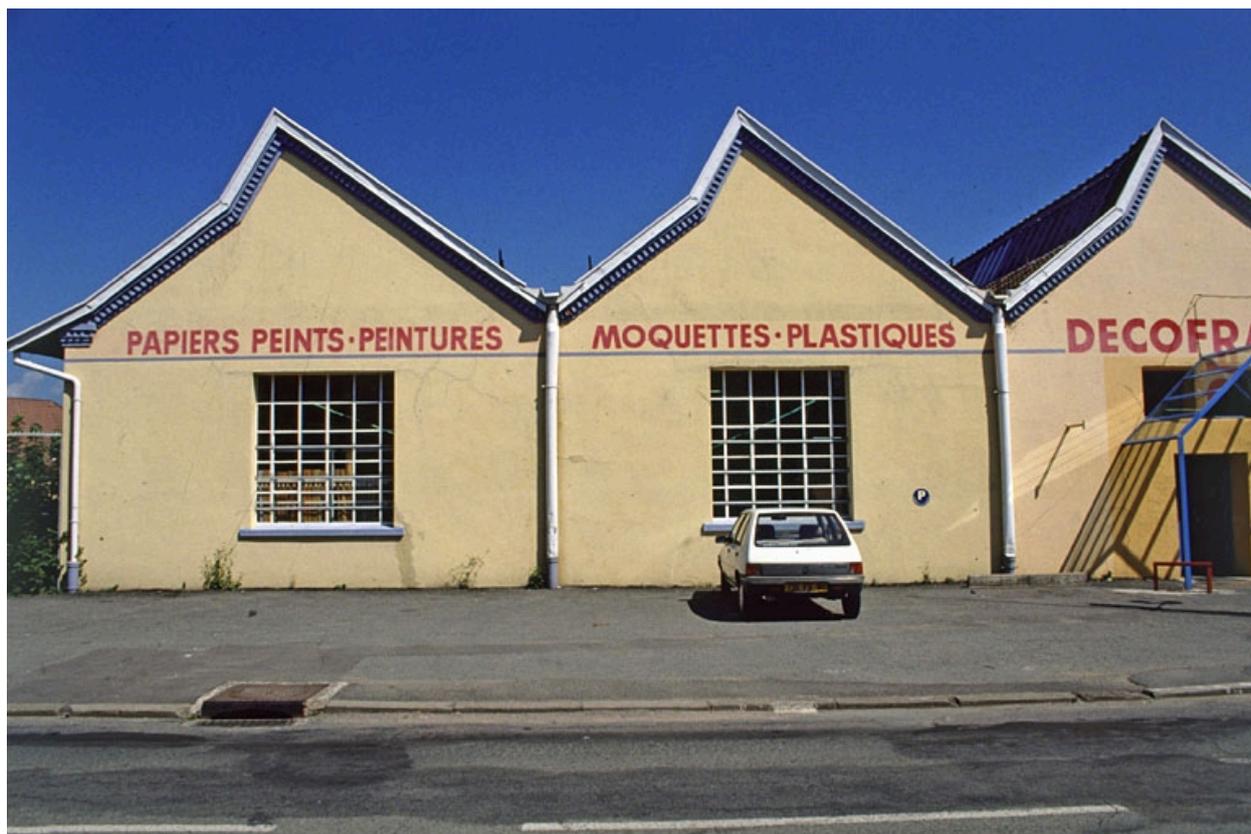
Pignons ouest de
l'atelier de fabrication.
Phot. Yves Sancey
IVR43_20009000213ZA

Pignons ouest de l'atelier de fabrication.

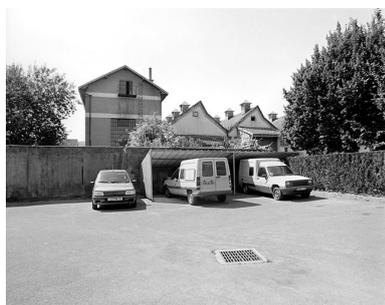
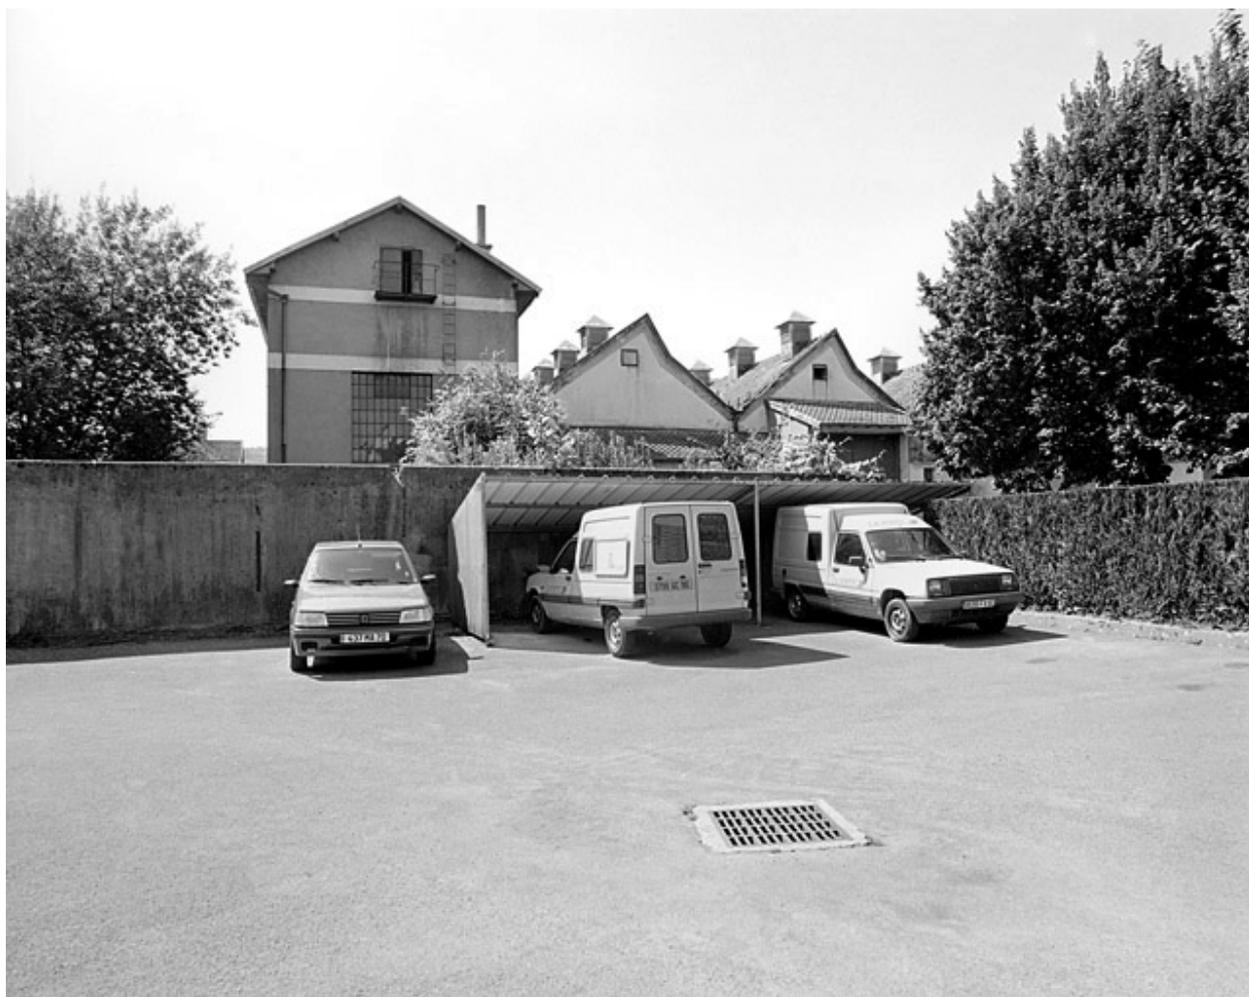
Pignons ouest de la chaufferie
et de l'atelier de fabrication.
Phot. Yves Sancey
IVR43_20009000218X

Pignons ouest de la chaufferie et de l'atelier de fabrication.

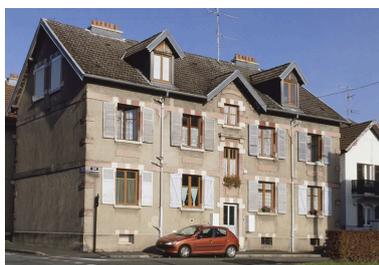
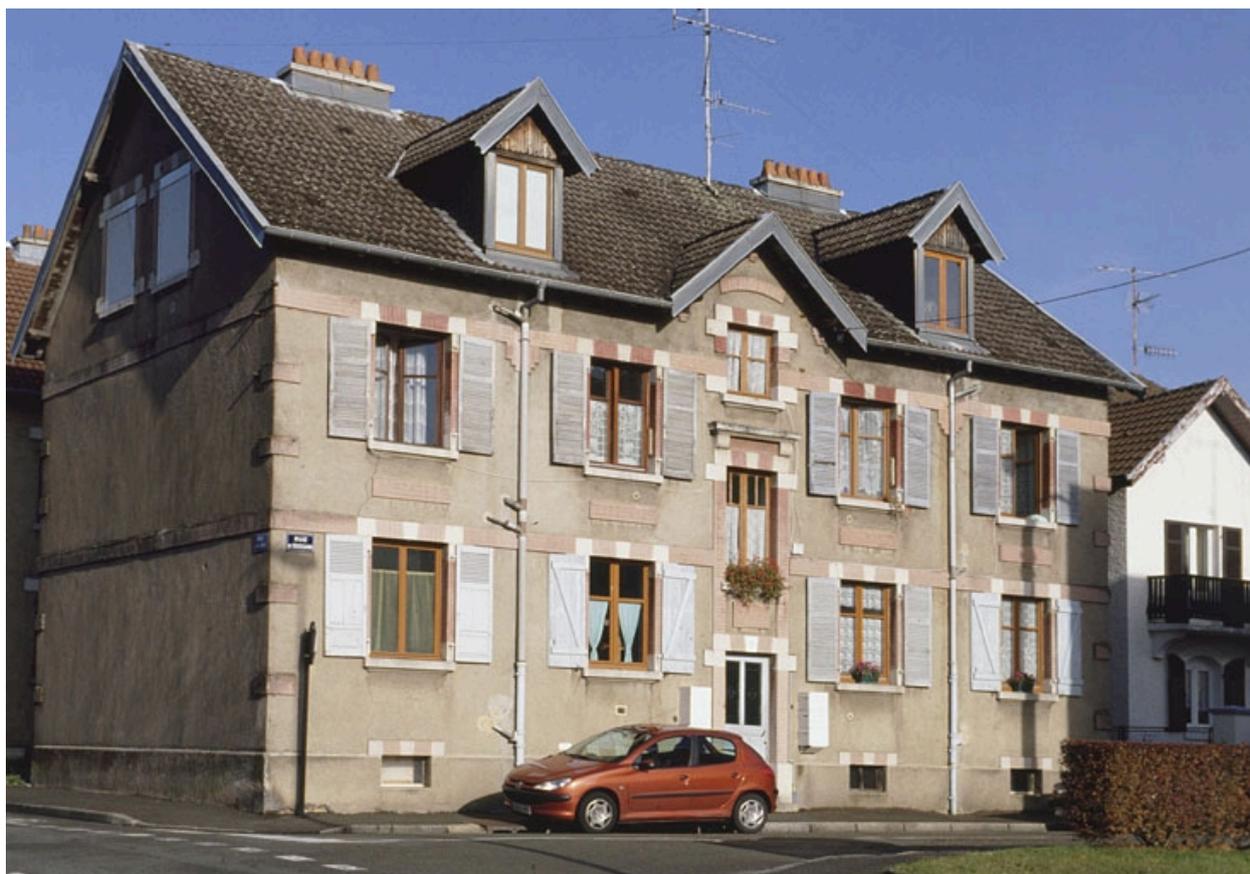
Logement ouvrier collectif à cinq
travées (rue de Bussang à Belfort).
Phot. Yves Sancey
IVR43_20019000737ZA

Logement ouvrier collectif à cinq travées (rue de Bussang à Belfort).

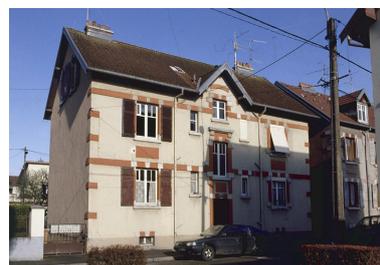
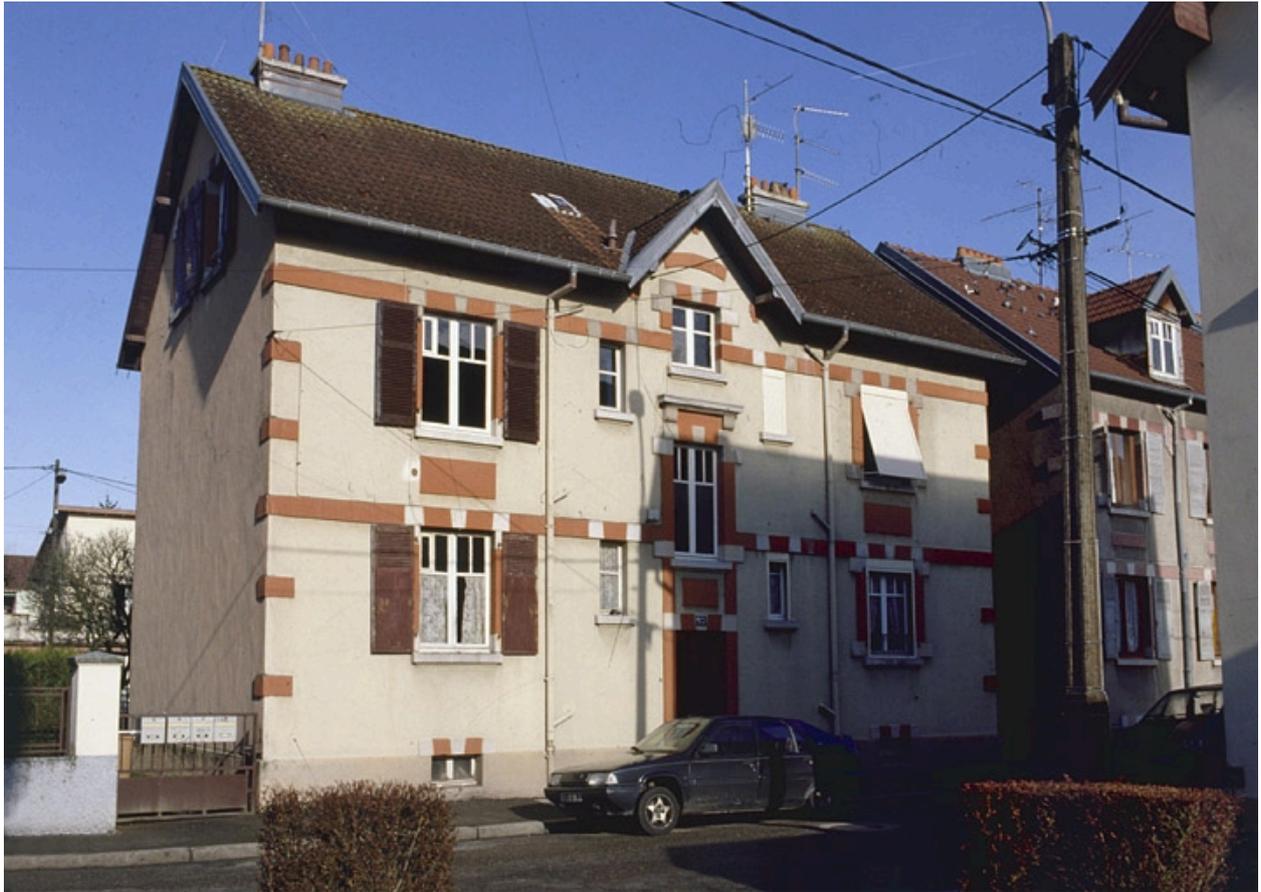
Logement ouvrier collectif à trois
travées (rue de Bussang à Belfort).
Phot. Yves Sancey
IVR43_20019000739ZA

Logement ouvrier collectif à trois travées (rue de Bussang à Belfort).
