Bourgogne, Côte-d'Or
Saint-Broing-les-Moines
17 rue Mignois

maison

Numéro de dossier : IA00050303

Cadre de l'étude : inventaire topographique , enquête thématique régionale pierre sèche en couverture

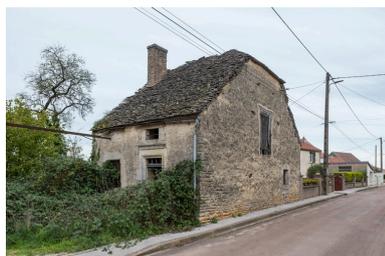
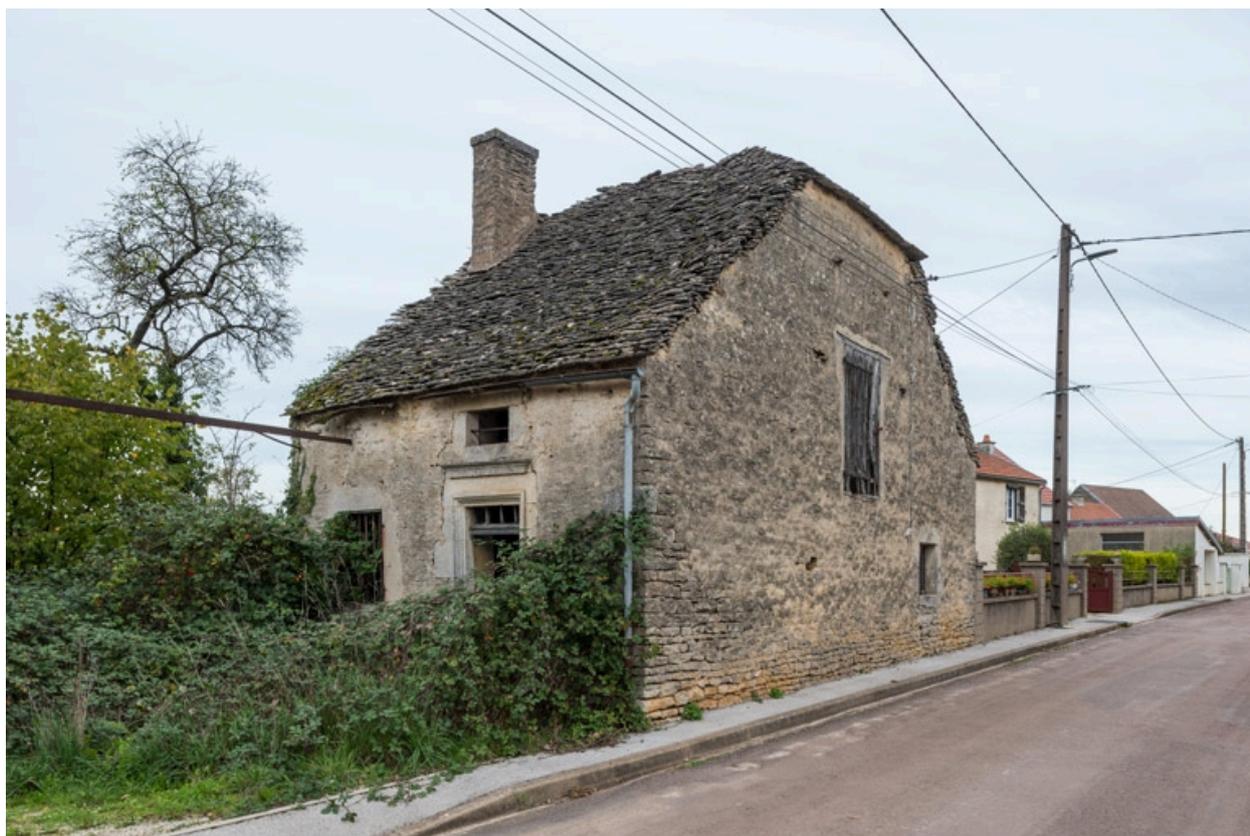
Vue d'ensemble depuis le sud-ouest.
Phot. Pierre-Marie Barbe-Richaud
IVR26_20222101044NUC4A

Vue d'ensemble depuis le sud-ouest.

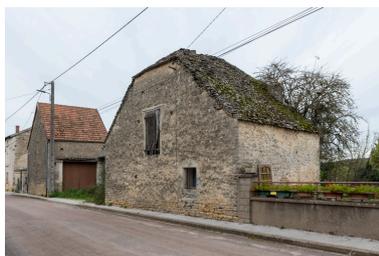
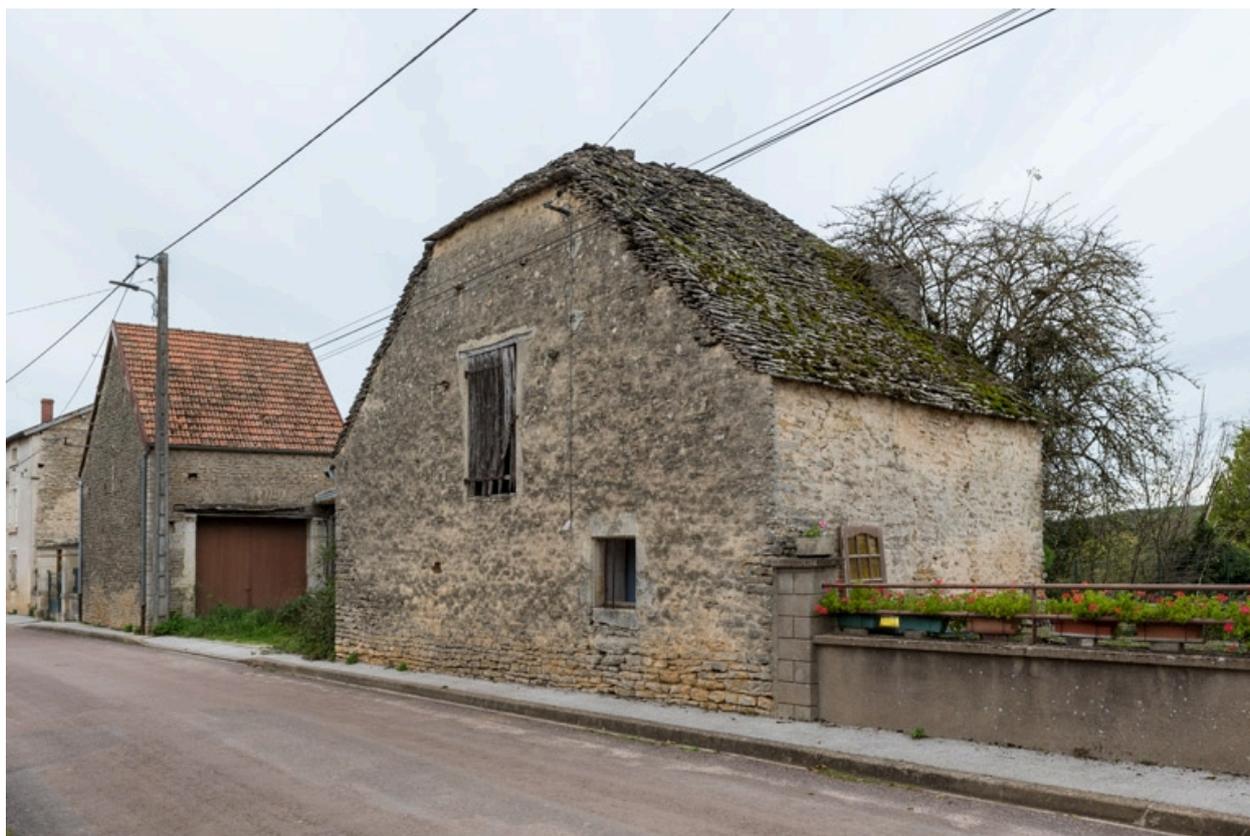
Vue d'ensemble depuis le sud-est.
Phot. Pierre-Marie Barbe-Richaud
IVR26_20222101045NUC4A

Vue d'ensemble depuis sud-est.

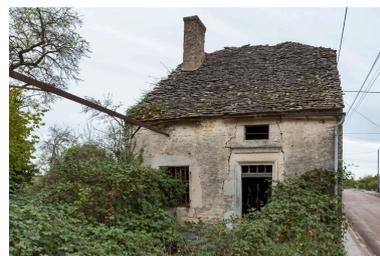
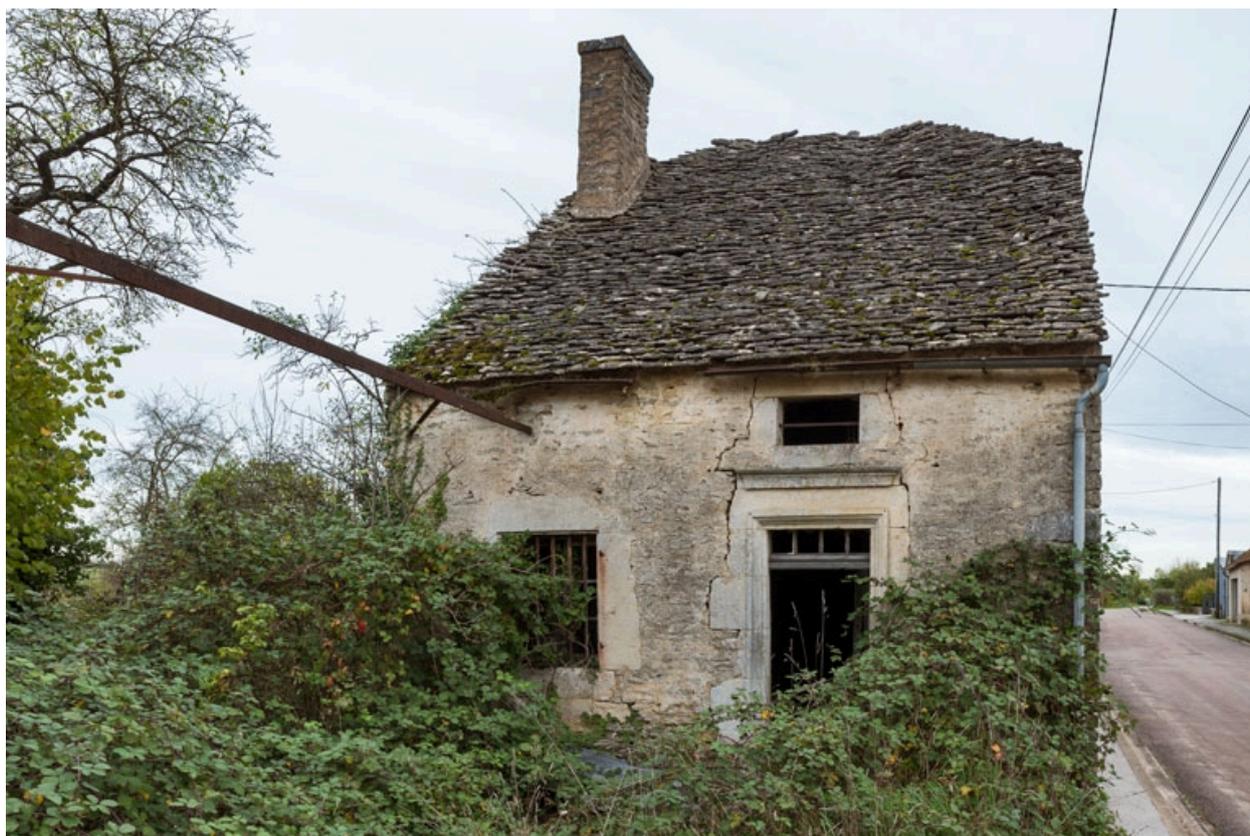
Vue de la façade ouest.
Phot. Pierre-Marie Barbe-Richaud
IVR26_20222101046NUC4A

Vue de la façade ouest.

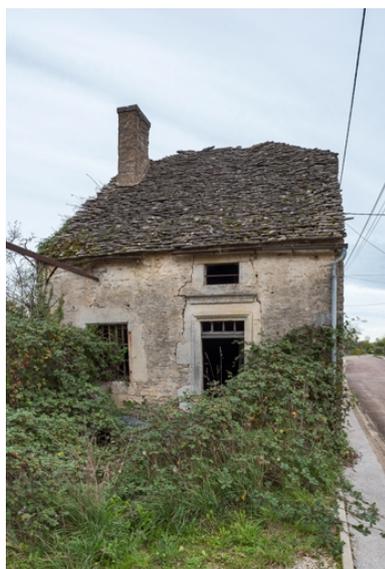
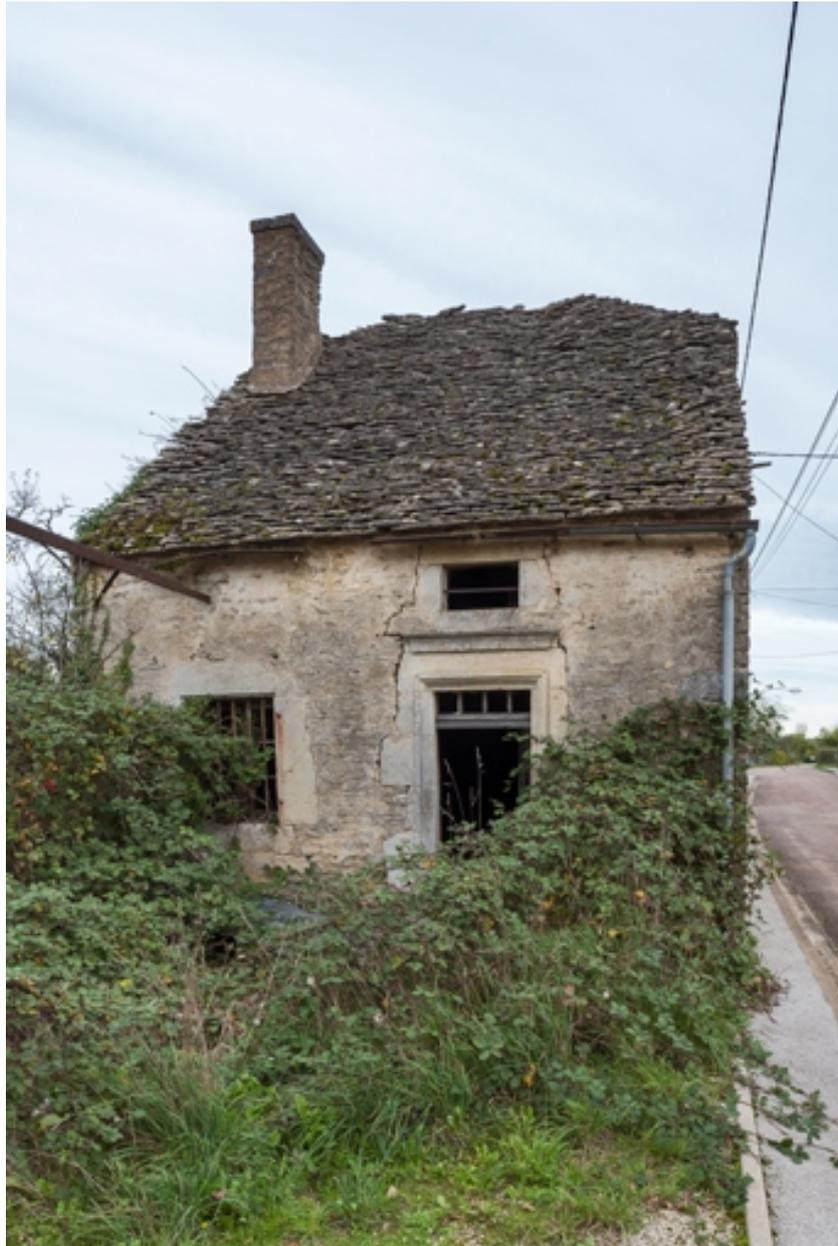
Vue de la façade ouest.
Phot. Pierre-Marie Barbe-Richaud
IVR26_20222101047NUC4A

Vue de la façade ouest.

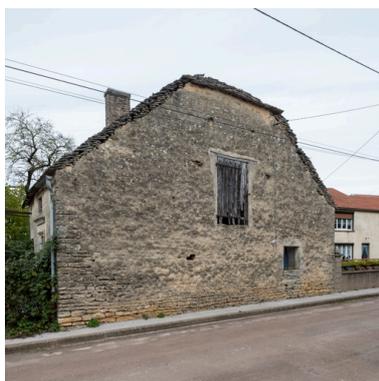
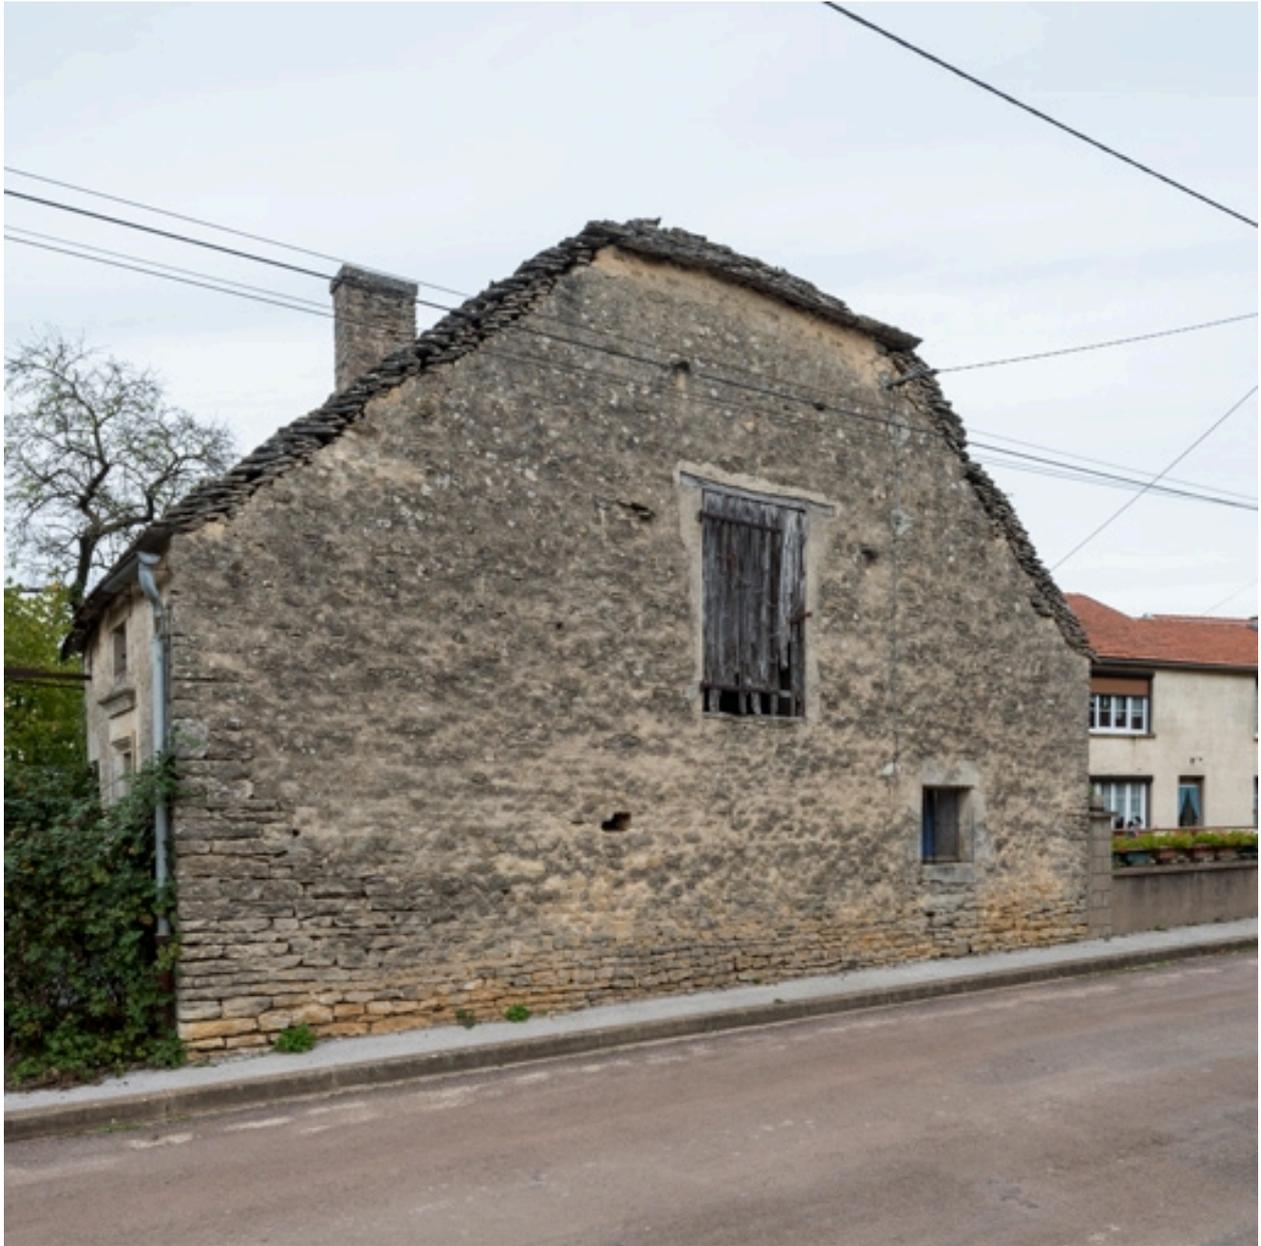
Vue de la façade sud.
Phot. Pierre-Marie Barbe-Richaud
IVR26_20222101048NUC2A

Vue de la façade sud.

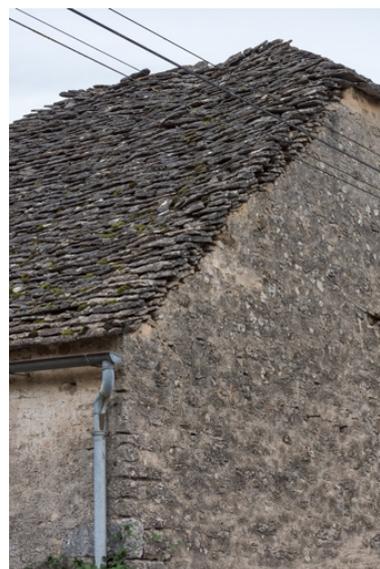
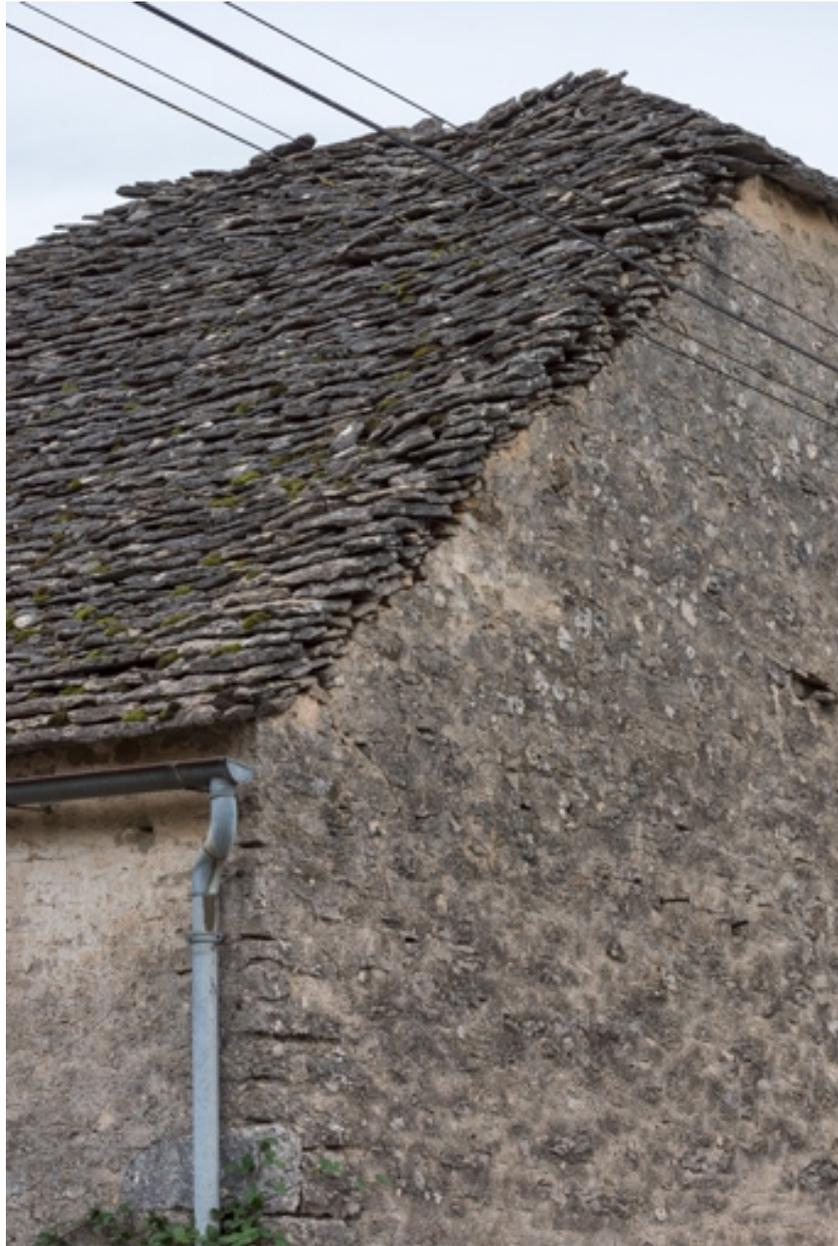
La maison est de plan rectangulaire et elle comprend deux niveaux. Un four à pain, de forme semi-circulaire est accolé à la façade nord de la maison. Sur la façade principale, trois ouvertures animent la façade : une porte piétonne surmontée d'une petite ouverture et une fenêtre. Les encadrements sont en pierre de taille, la fenêtre est ornée d'une feuillure et la porte piétonne est couronnée d'un entablement. La maison et la voûte du four à pain sont couverts en pierre calcaire. Les pierres des rives de pignon ne sont pas saillantes.

Détail du mur pignon sud.
Phot. Pierre-Marie Barbe-Richaud
IVR26_20222101049NUC4A

Détail du mur pignon sud.

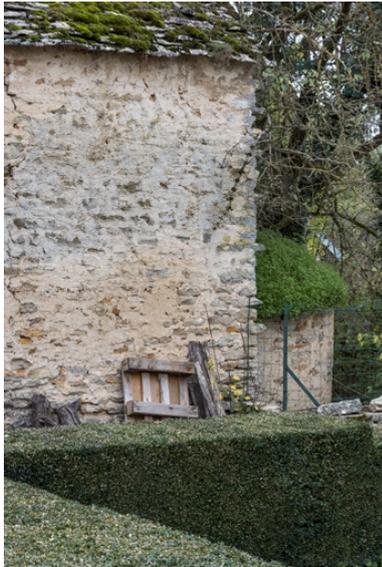
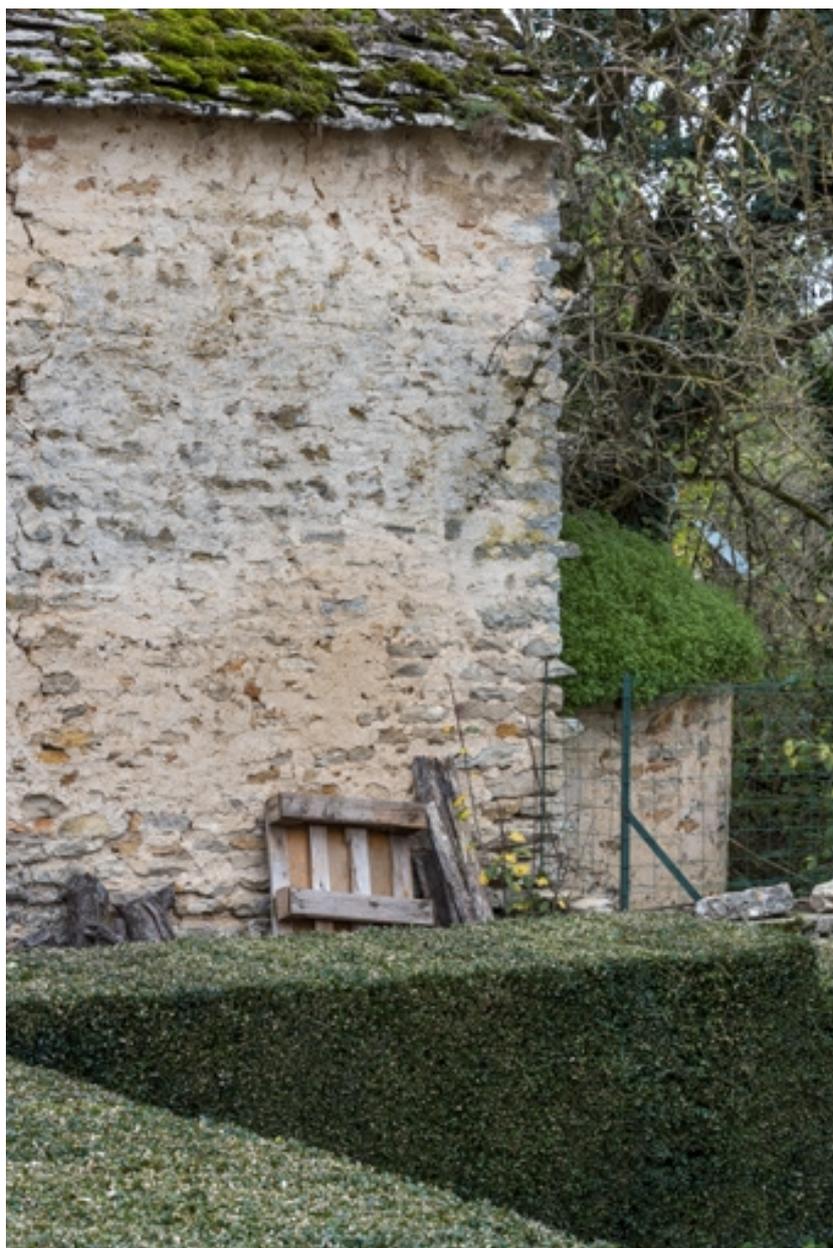
Détail du four à pain.
Phot. Pierre-Marie Barbe-Richaud
IVR26_20222101050NUC4A

Détail du four à pain.

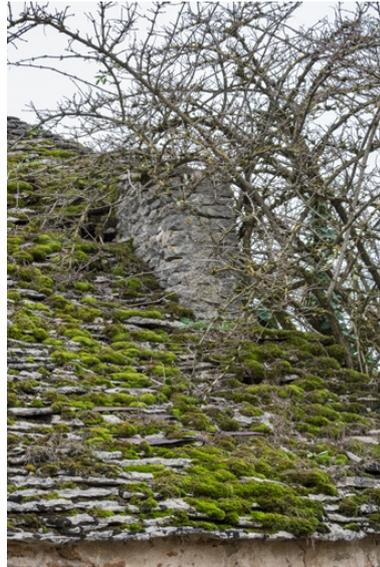
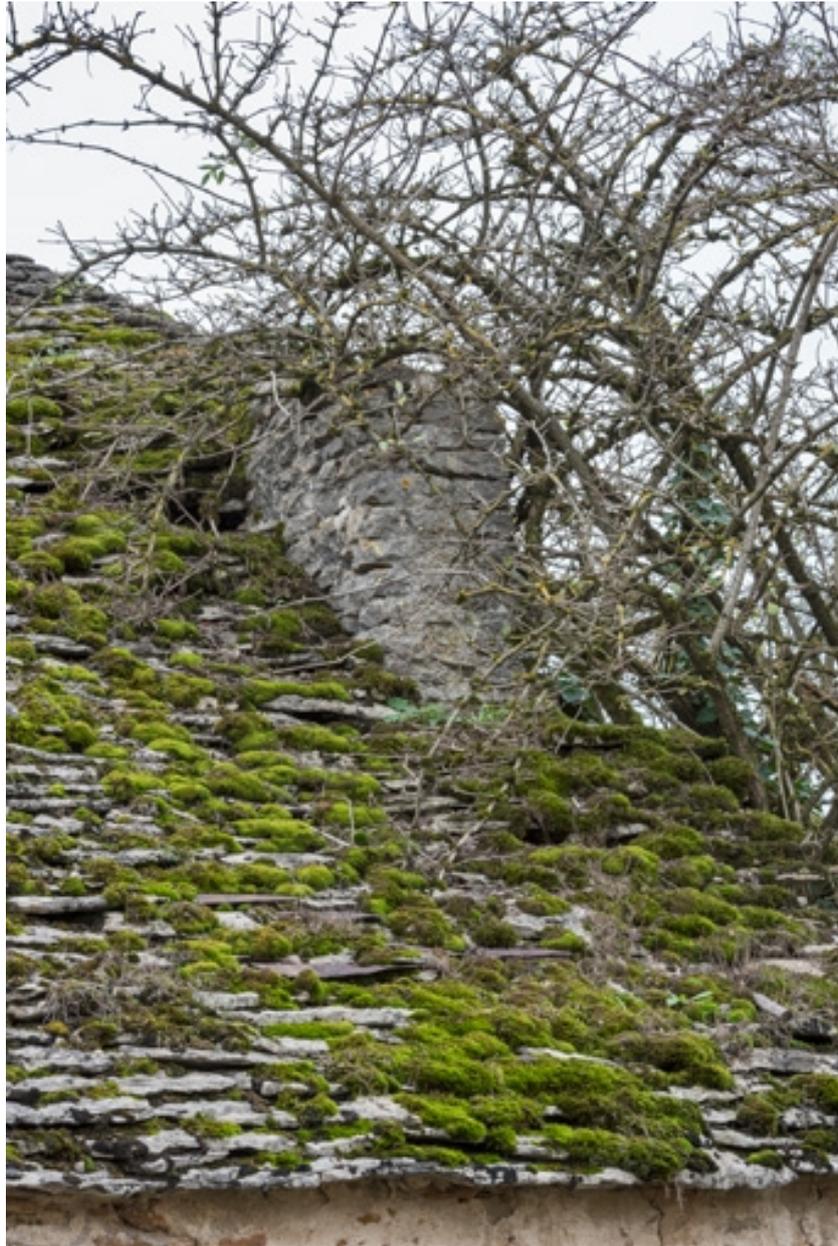
Détail de la toiture et de
la souche de cheminée.
Phot. Pierre-Marie Barbe-Richaud
IVR26_20222101051NUC4A

Détail de la toiture et de la souche de cheminée.
