Bourgogne, Côte-d'Or
Semur-en-Auxois
chaume Saint-Ladre
R.D. 954

maladrerie, léproserie, chapelle Saint-Lazare

Numéro de dossier : IA21003429

Cadre de l'étude : inventaire topographique , enquête thématique régionale patrimoine hospitalier

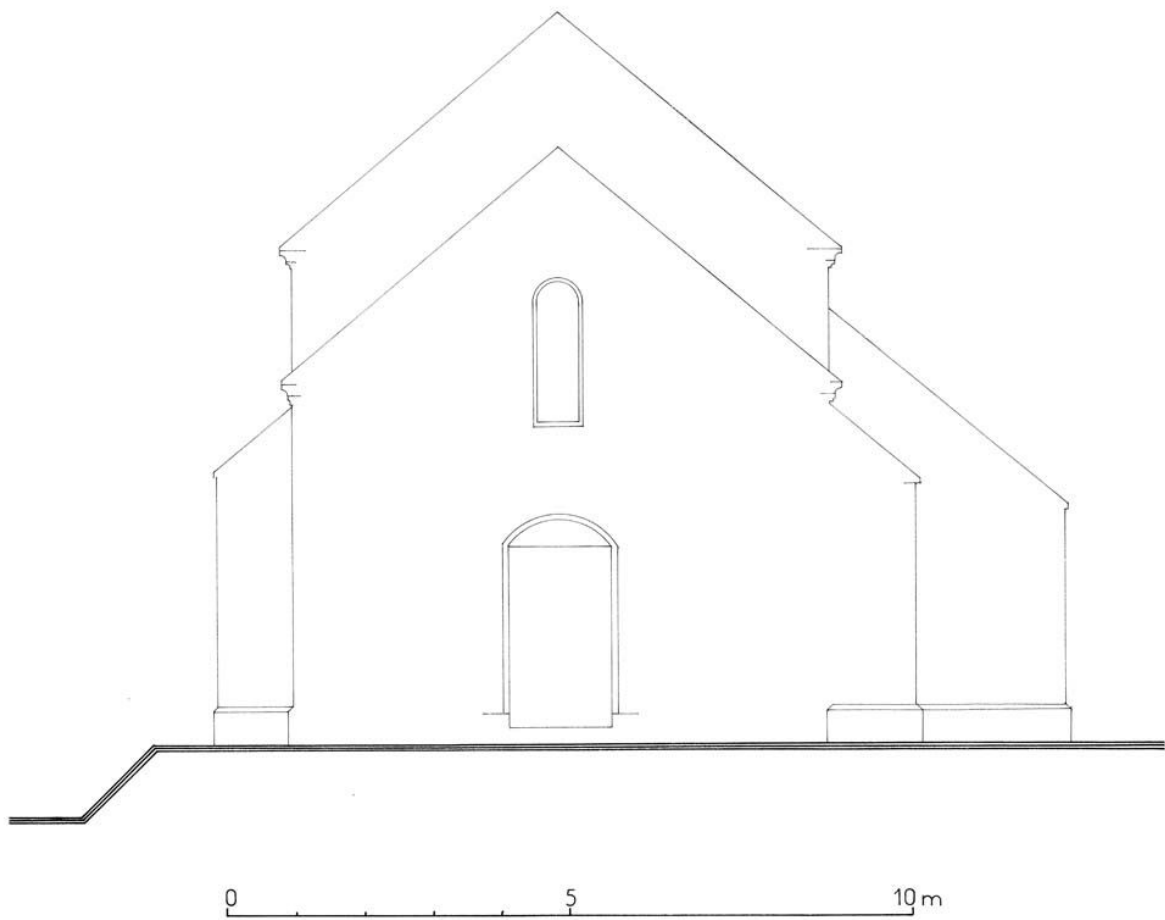
élévation antérieure

Technique de relevé : relevé manuel ; Échelle : 1/50
