Bourgogne-Franche-Comté, Haute-Saône  
Montureux-lès-Baulay  
rue de l' Église

## église Saint-Pierre

Numéro de dossier : IA70000664  
Date de l'enquête initiale : 2016  
Date(s) de rédaction : 2016  
Cadre de l'étude : enquête thématique régionale val de Saône  
Degré d'étude : étudié

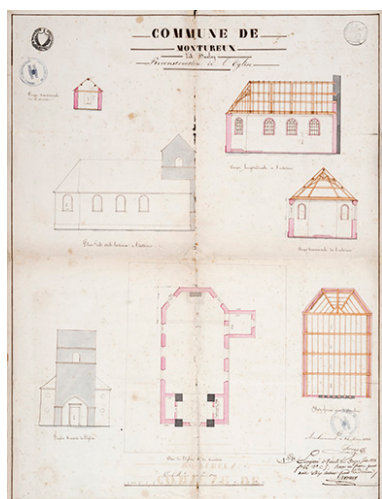
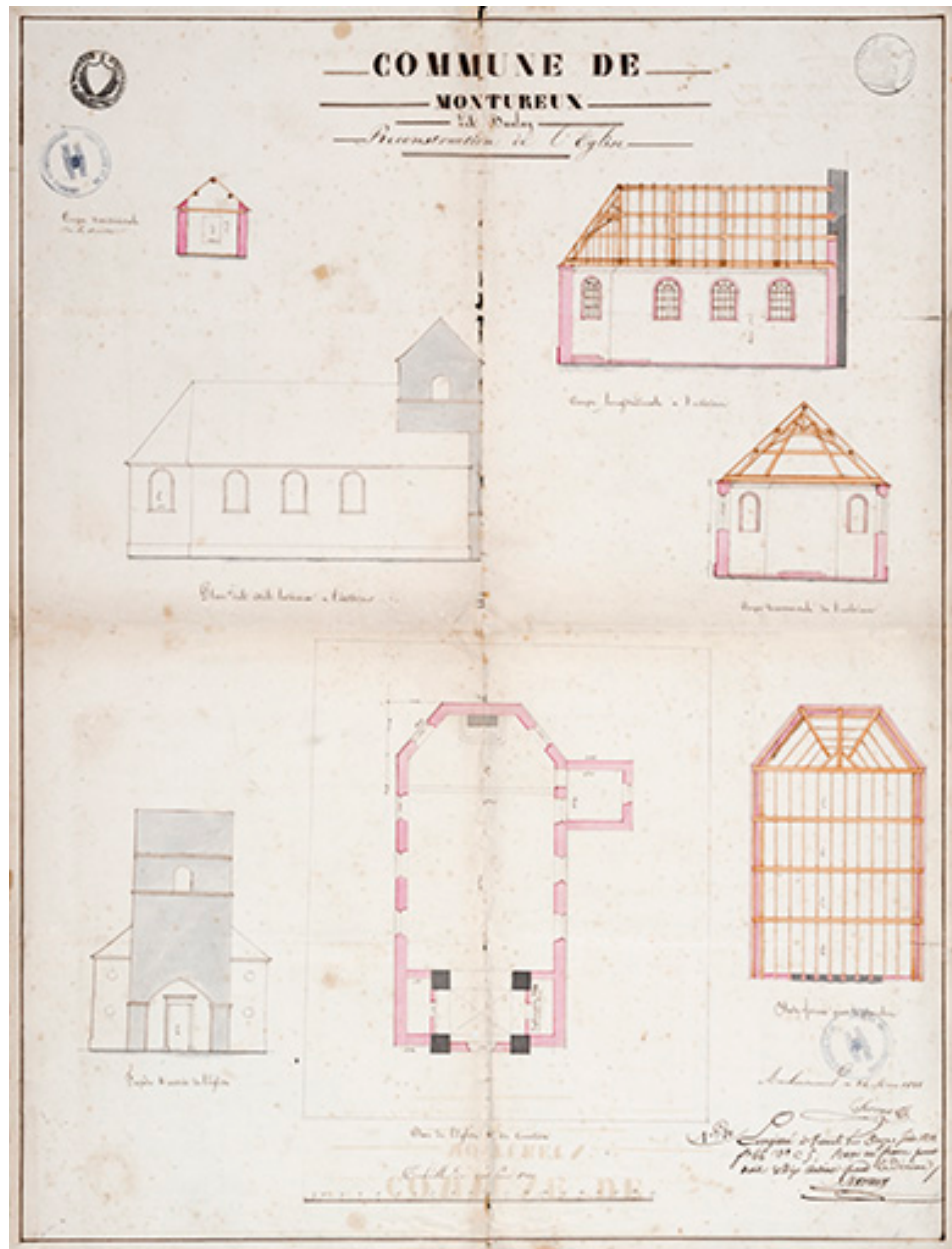
Projet de reconstruction  
de l'église (1838).  
Phot. Jérôme Mongreville,  
Autr. Servas  
IVR43\_20167000965NUC4A

Projet de reconstruction de l'église (1838).

En 1836, l'état de vétusté avancé de l'église impose à la commune de faire appel à un architecte. Servas, architecte à Anchenoncourt, constate que l'église est dans une situation "déplorable et dangereuse", les murs menaçant de s'écrouler. Il est nécessaire de reconstruire l'édifice, seul le clocher pouvant être conservé. Le conseil municipal demande à l'architecte de leur proposer un projet de reconstruction de l'église. En mars 1838, Servas produit des plans et un devis explicatif : il préconise de conserver le clocher, ce qui a pour conséquence d'inverser le sens de la future église. L'entrée s'effectuera par le clocher. Cette modification est approuvée par la préfecture en juin 1838. La mise en adjudication des travaux est faite le même mois. La commune réceptionnera la nouvelle église quelques mois plus tard.

- **Reconstruction de l'église, 1838.**  
Montureux les Baulay : projet de reconstruction de l'église par l'architecte Servas. Papier, 1838.  
Archives départementales de la Haute-Saône, Vesoul : 3 O 486

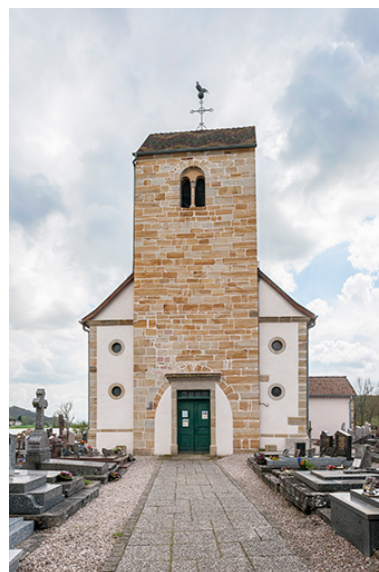
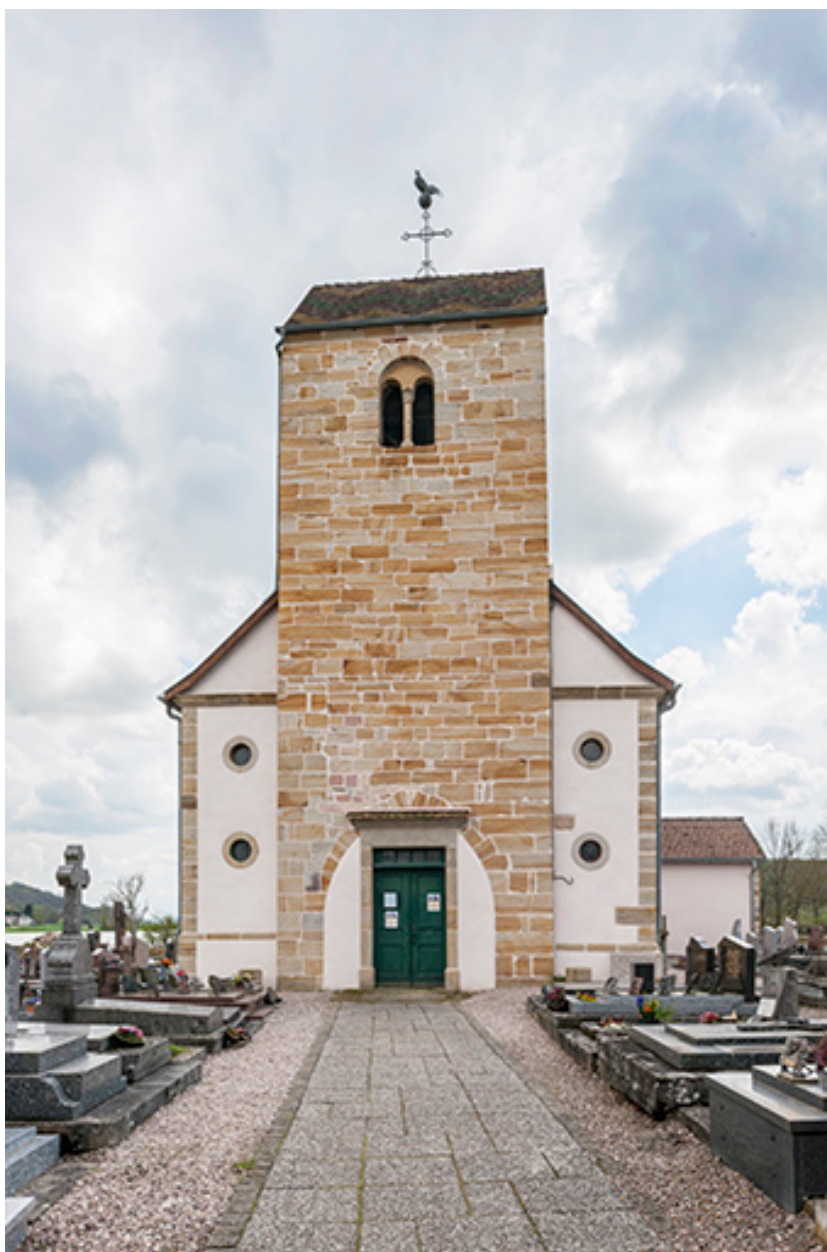
Vue de la façade principale.  
Phot. Jérôme Mongreville  
IVR43\_20167000330NUC4A

Vue de la façade principale.

De plan allongée, l'entrée de l'église se fait depuis la tour clocher construite en pierre avec un toit en bâtière. Une pierre commémorative a été scellée côté droit du porche au moment de sa reconstruction. La façade principale dispose d'oculus positionnées de façon symétrique de part et d'autre du portail d'entrée. La nef est percée par six baies latérales en plein cintre, et deux autres au niveau du chevet. La sacristie est adossée au mur ouest.

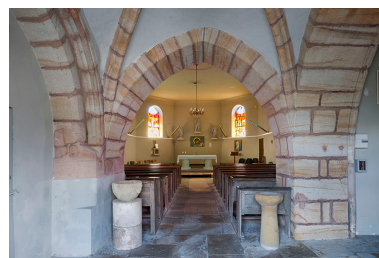
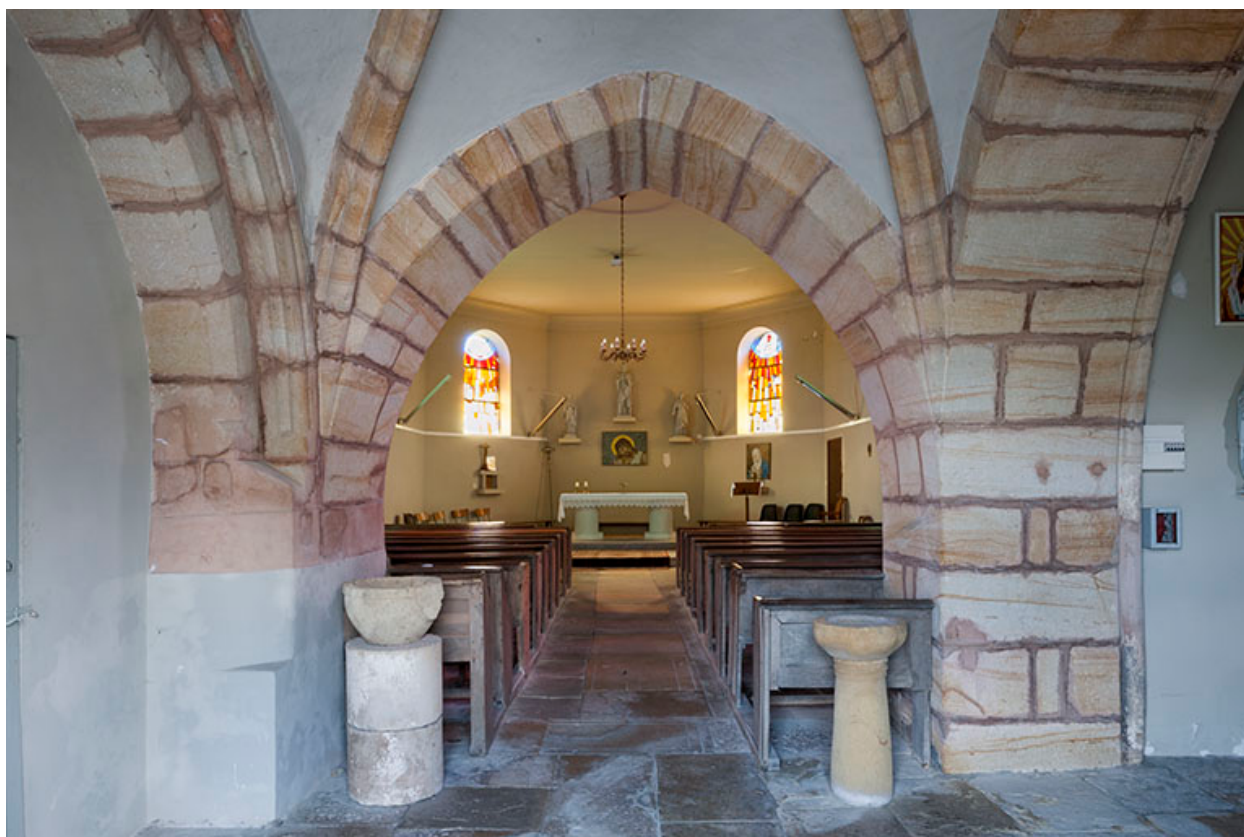
La nef depuis le porche.  
Phot. Jérôme Mongreville  
IVR43\_20167000323NUC4A

La nef depuis le porche.

Le porche est voûté en ogives et repose sur des piliers chanfreinés. La nef, en travée unique, est plafonnée.

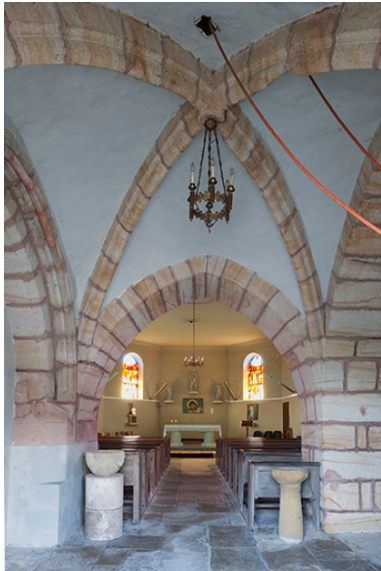
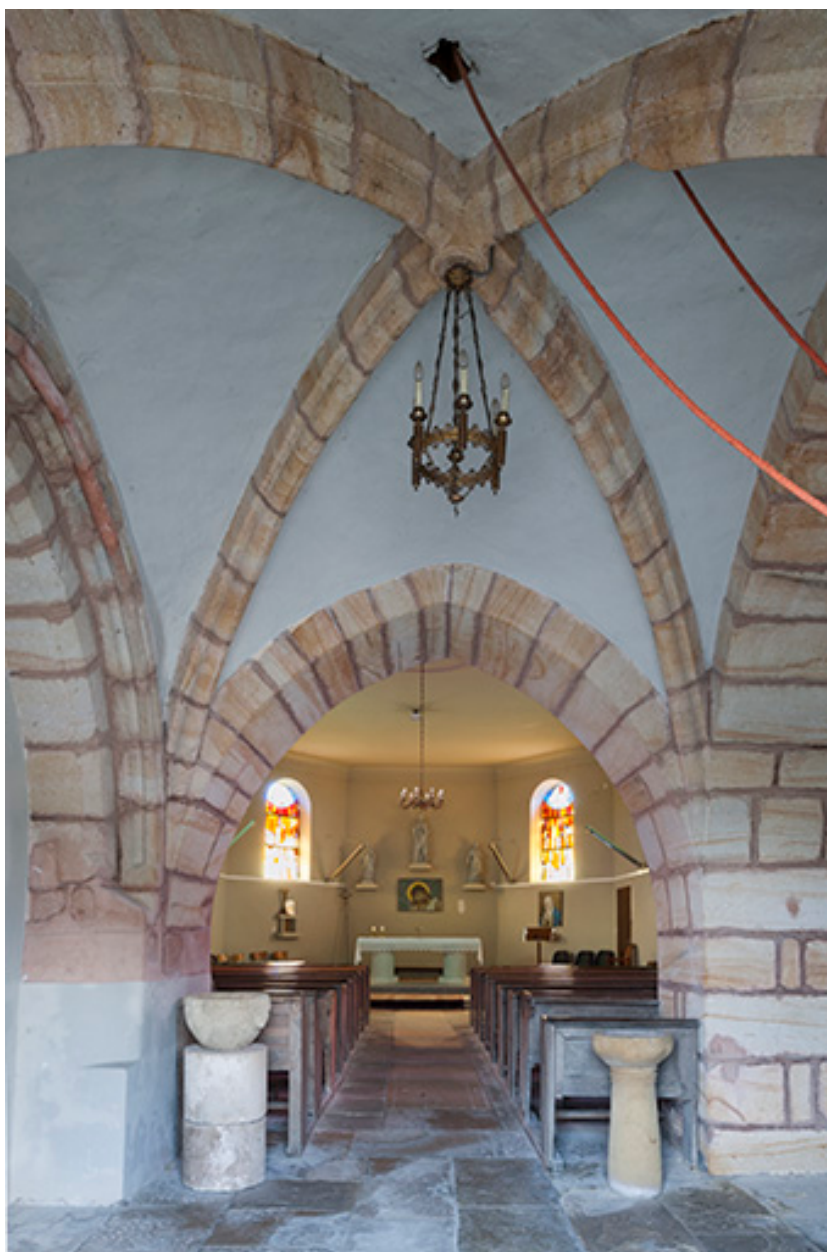
La croisée d'ogives du porche.  
Phot. Jérôme Mongreville  
IVR43\_20167000324NUC4A

La croisée d'ogives du porche.

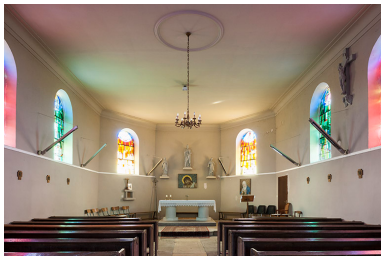
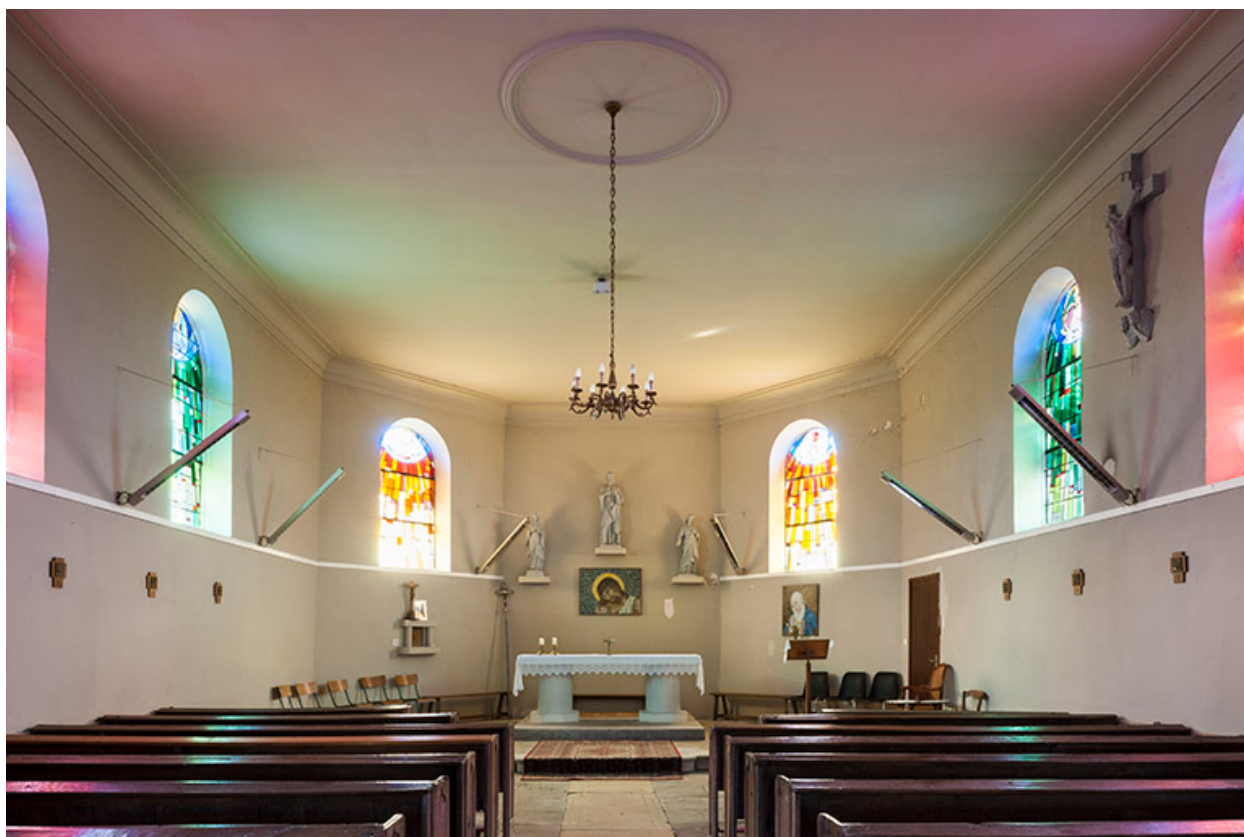
Les baies de la nef  
avec vue sur le chœur.  
Phot. Jérôme Mongreville  
IVR43\_20167000327NUC4A

Les baies de la nef avec vue sur le chœur.
