Bourgogne-Franche-Comté, Doubs  
Morteau  
27 rue de la Chaussée

## maison et atelier d'horlogerie Mauvais-Bécoulet

Numéro de dossier : IA25001767  
Date de l'enquête initiale : 2013  
Date(s) de rédaction : 2018  
Cadre de l'étude : patrimoine industriel patrimoine industriel du Doubs  
Degré d'étude : étudié

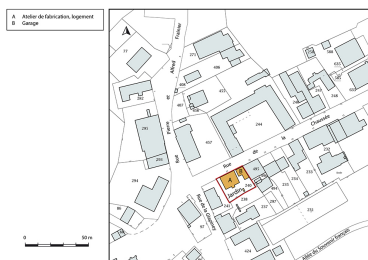
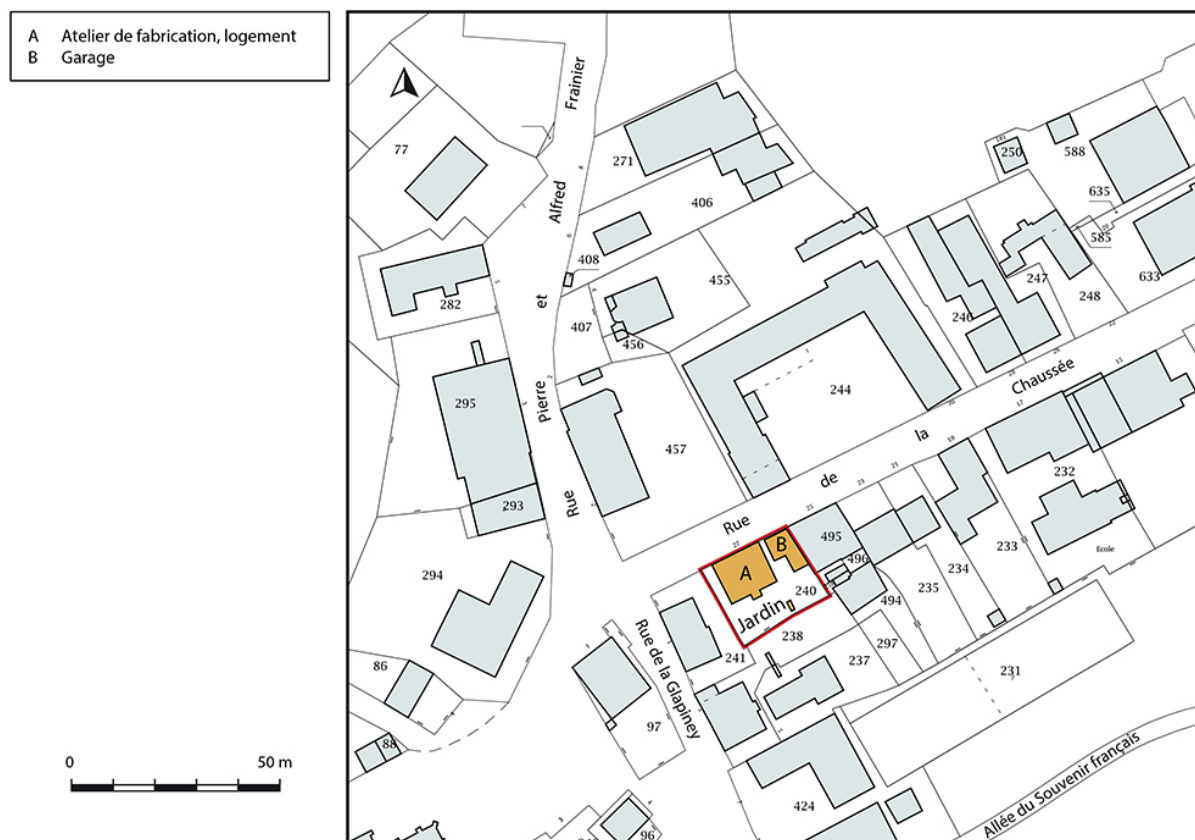
Plan-masse et de situation.  
Extrait du plan cadastral,  
2018, section AA, 1/1 000.  
Dess. Bertrand Turina  
IVR43\_20182501363NUDA

Plan-masse et de situation. Extrait du plan cadastral, 2018, section AA, 1/1 000.

Technique de relevé : reprise de fond ; Échelle : 1/1 000

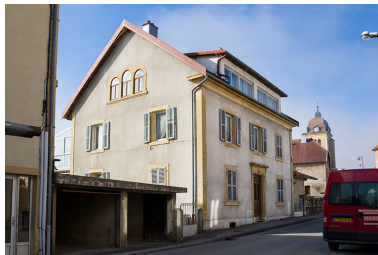
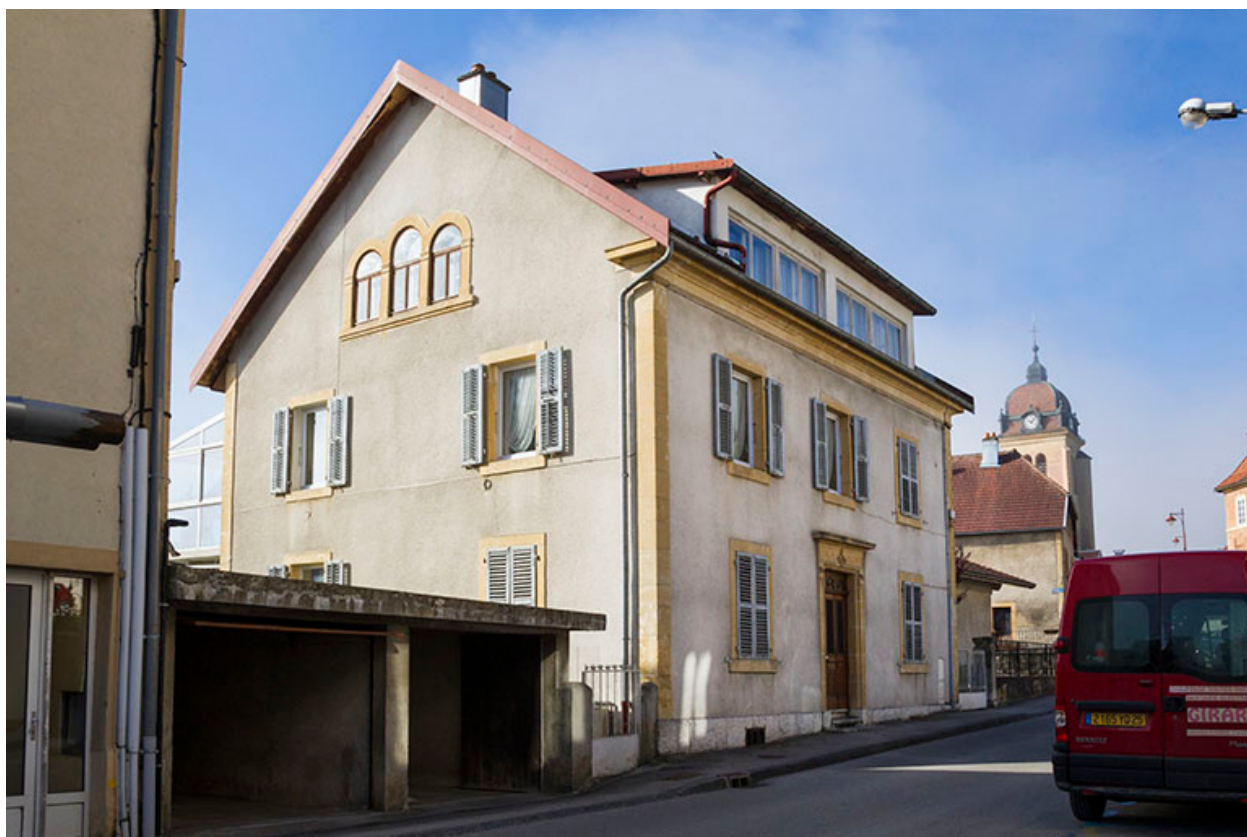
Façades antérieure et latérale gauche.  
Phot. Yves Sancey  
IVR43\_20132502097NUC2A

Façades antérieure et latérale gauche.

La maison a des murs en moellons calcaires enduits et un toit à longs pans, pignons couverts et tuiles mécaniques. Elle comporte un étage de soubassement, un rez-de-chaussée surélevé, un étage carré et un étage en surcroît, desservis par un escalier dans-oeuvre. La corniche et les encadrements de baies sont en pierre jaune de Montlebon. L'emplacement de l'atelier est visible par ses fenêtres multiples (cinq baies) dans le mur pignon occidental tandis que trois petites fenêtres en plein cintre ouvrent le pignon oriental.

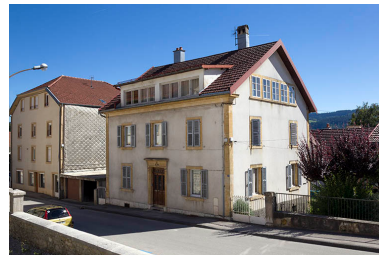
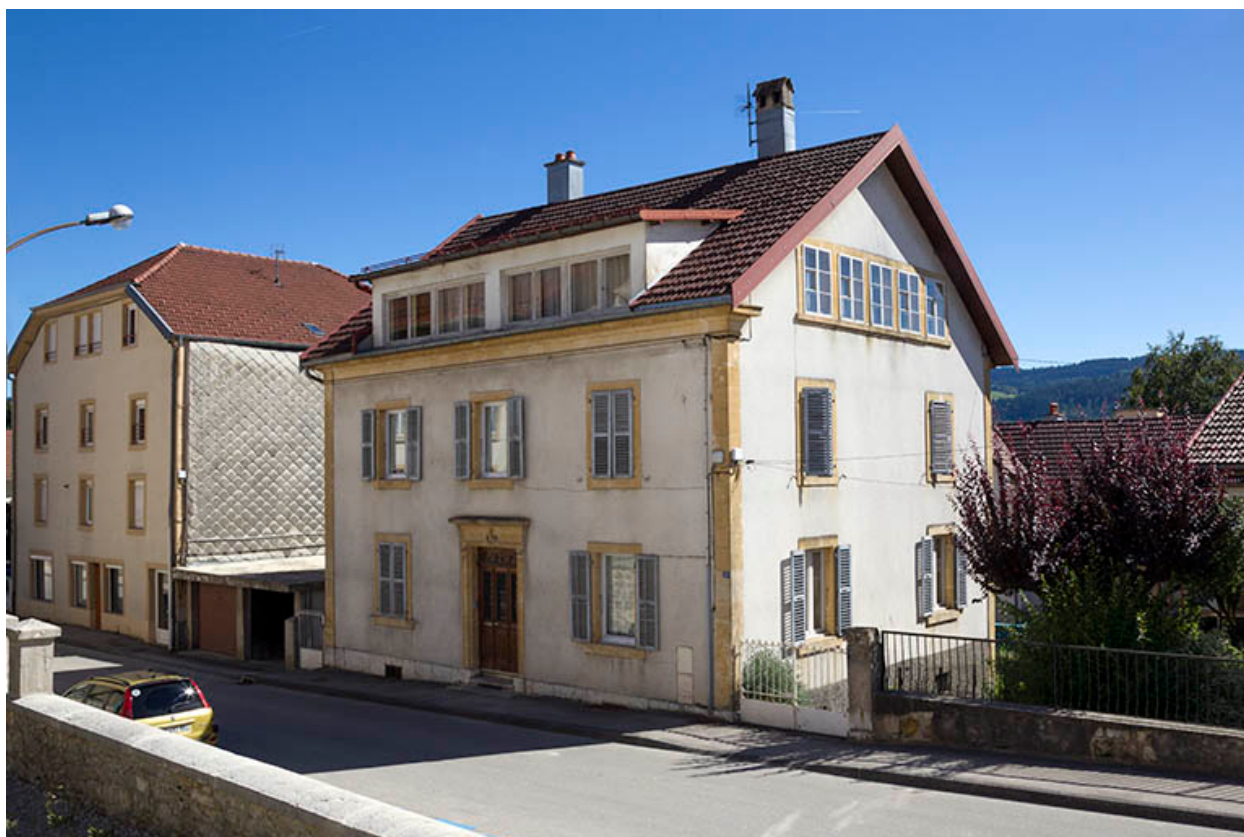
Façades antérieure et latérale droite.  
Phot. Yves Sancey  
IVR43\_20132502094NUC2A

Façades antérieure et latérale droite.

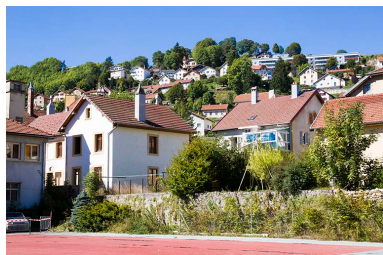
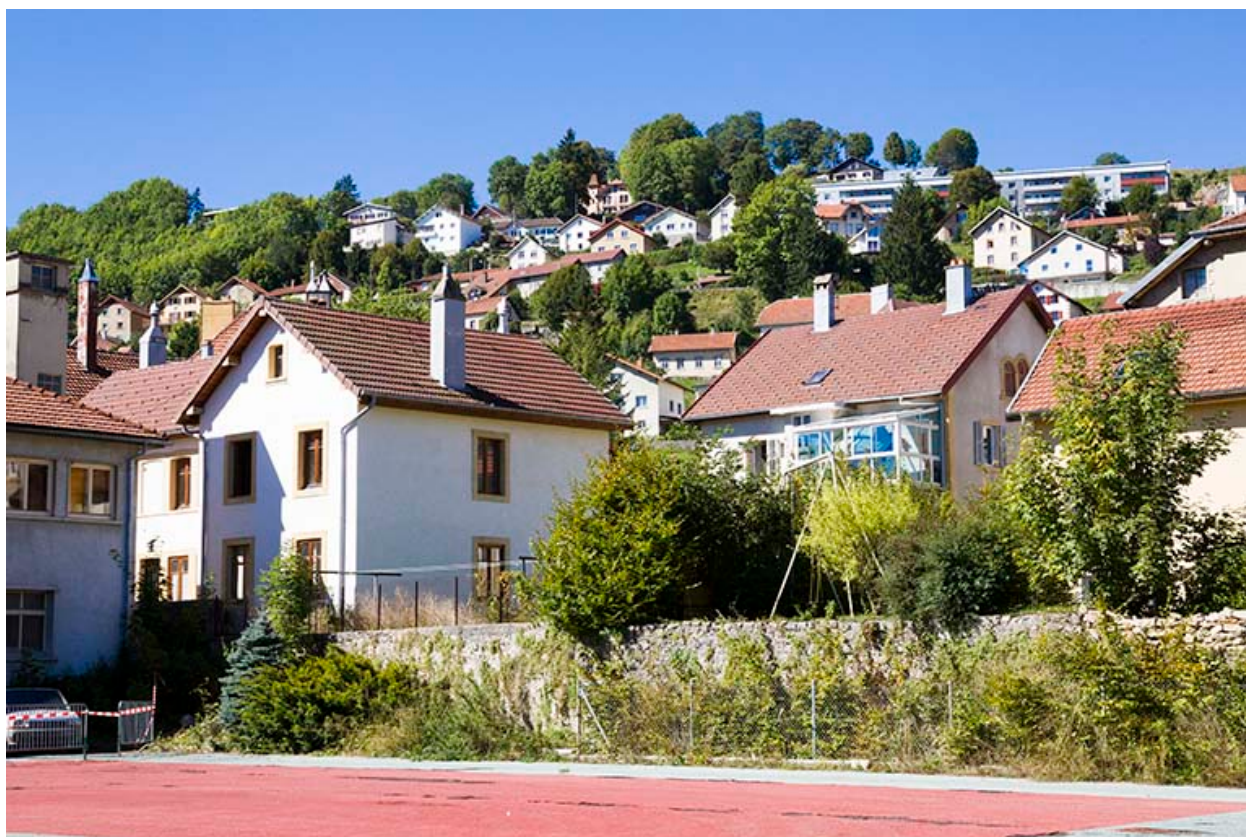
Façade postérieure. A gauche, ancien  
atelier du site de Camille Mauvais.  
Phot. Yves Sancey  
IVR43\_20132502200NUC2A

Façade postérieure. A gauche, ancien atelier du site de Camille Mauvais.

Succédant à un premier bâtiment dessiné sur le plan cadastral de 1816 (E 166), vraisemblablement détruit lors de l'incendie du 4 novembre 1871, la maison est bâtie en 1881-1882 pour Louis Jouffroy (1816-1889), lieutenant de douanes en retraite. Elle est acquise vers 1891 par le fabricant d'horlogerie Marius Mauvais (1853-1927), vice-président de la Chambre syndicale d'Horlogerie du Vallon de Morteau créée cette année-là. Marius, dont l'affaire a été fondée en 1880 et qui emploie deux ouvriers, se dit spécialisé dans les petites montres extra-plates et les montres de dame (avec des ébauches Crettiez de 11 lignes, soit 24,8 mm). A son décès en 1927, ses biens passent à ses fils : Camille, Louis, Albert et Paul, les trois premiers horlogers et le dernier professeur au séminaire de Consolation. Louis (1890-1968) demeure dans le bâtiment tandis que Camille (1883-?) s'établit à proximité, au 3 rue de la Glapiney, dans une maison acquise vers 1902 par leur père. Marié avec Louise Bécoulet, Louis a fondé les Ets Mauvais-Bécoulet, classés en 1965 dans la catégorie de 0 à 10 salariés (parfois aidé par une personne extérieure, il travaille en famille, avec notamment ses fils Claude et Jean). En 1950, il transporte son atelier du rez-de-chaussée à l'étage en surcroît, où il ouvre deux très larges lucarnes. Cet atelier ferme vers 1957 et la maison n'abrite ensuite plus d'activité productive.

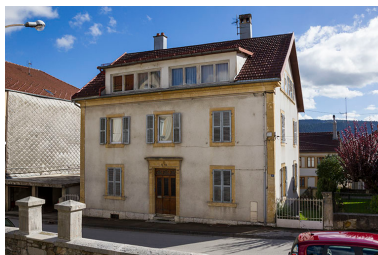
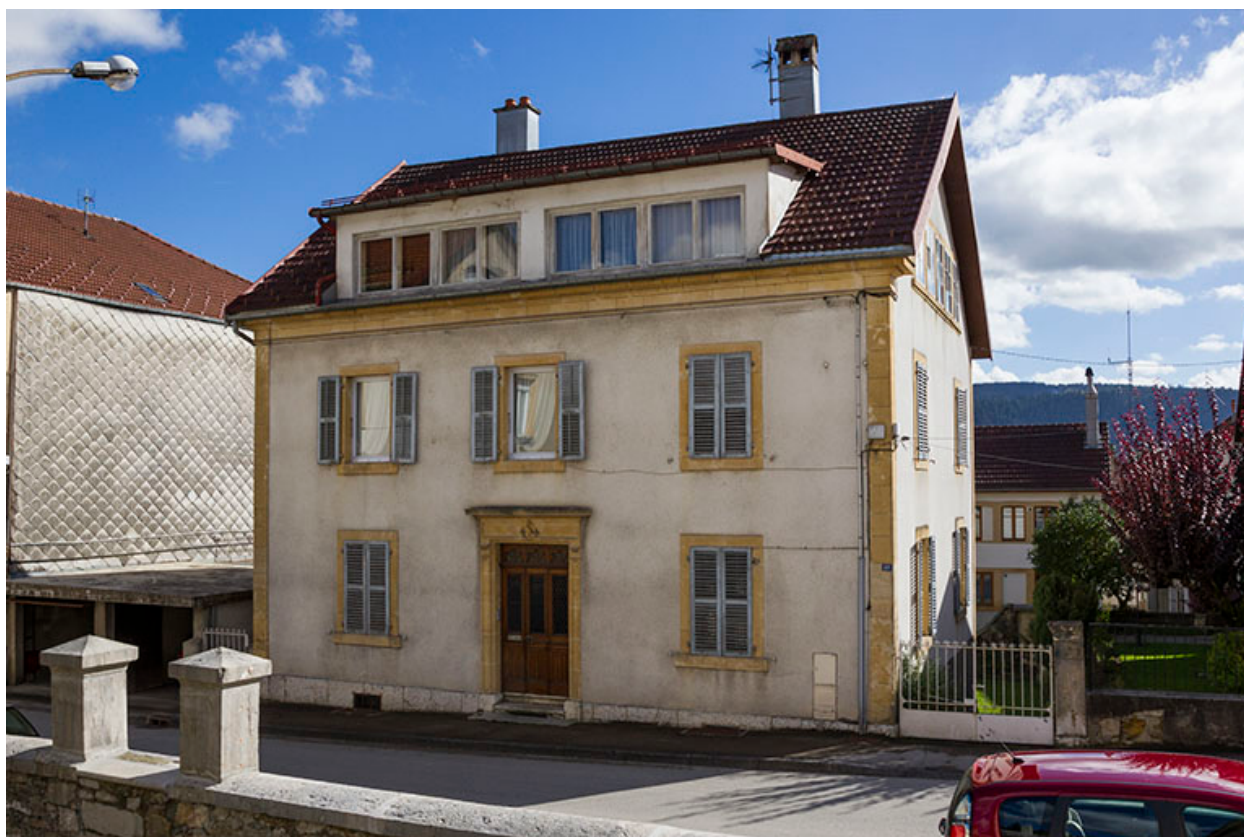
Façade antérieure,  
de trois quarts droite.  
Phot. Yves Sancey  
IVR43\_20132502101NUC2A

Façade antérieure, de trois quarts droite.

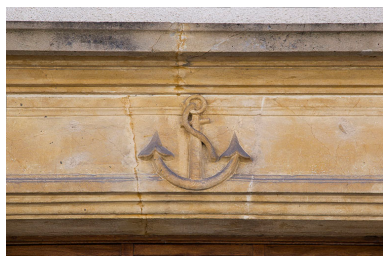
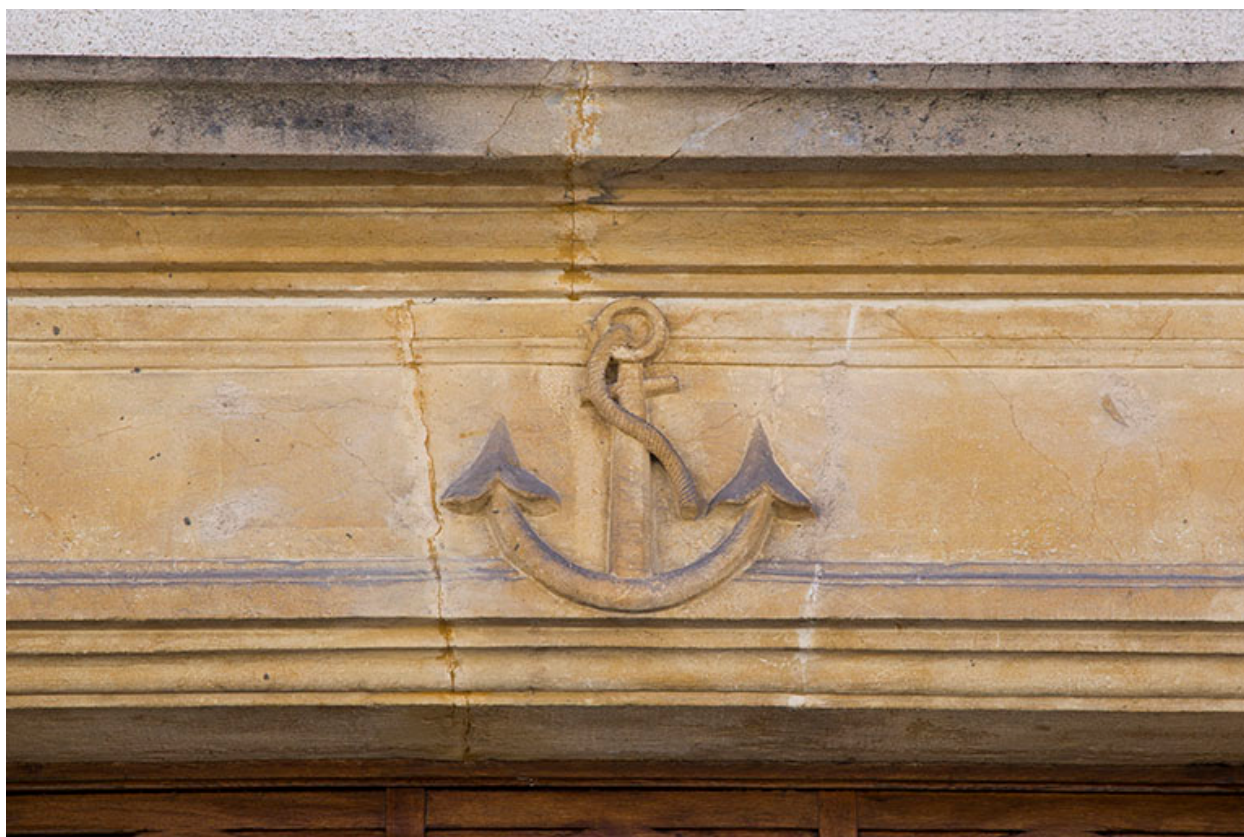
Ancre sculptée sur  
le linteau de l'entrée.  
Phot. Yves Sancey  
IVR43\_20132502096NUC2A

Ancre sculptée sur le linteau de l'entrée.

Le linteau de l'entrée est décoré d'une ancre sculptée.

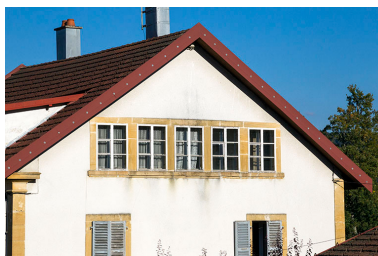
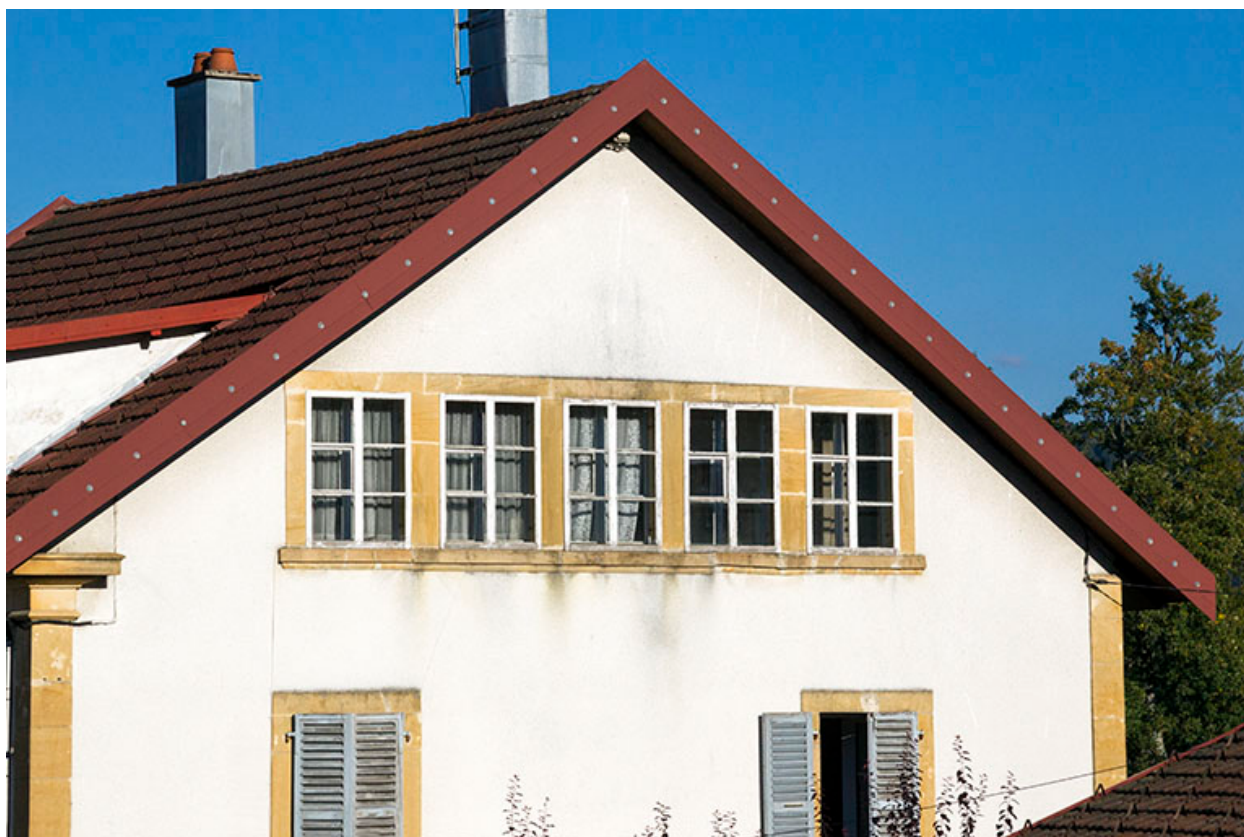
Pignon occidental : fenêtres multiples.  
Phot. Yves Sancey  
IVR43\_20132502100NUC2A

Pignon occidental : fenêtres multiples.

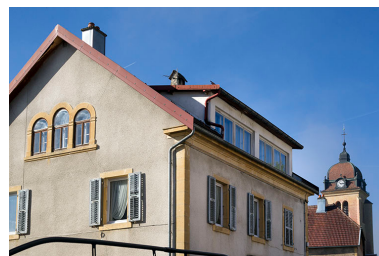
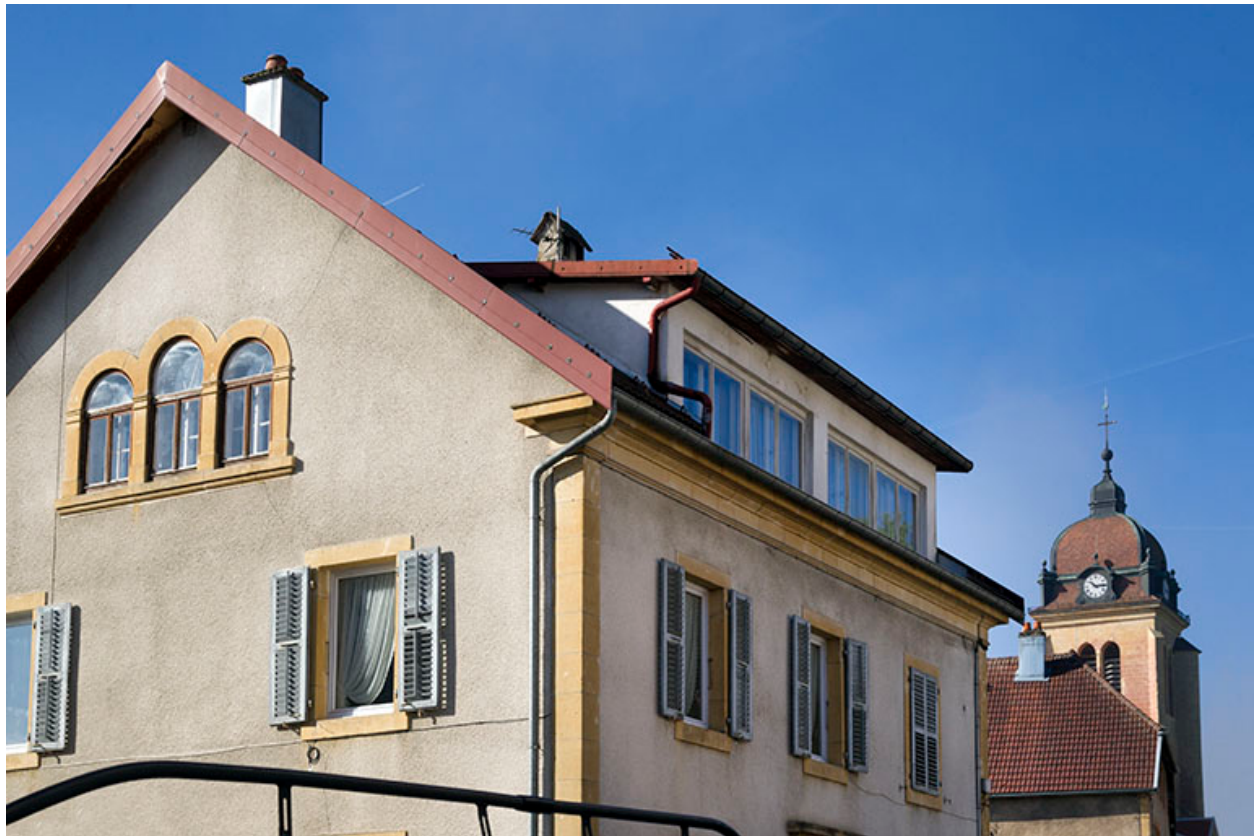
Etage et étage en surcroît (côté est).  
Phot. Yves Sancey  
IVR43\_20132502098NUC2A

Etage et étage en surcroît (côté est).

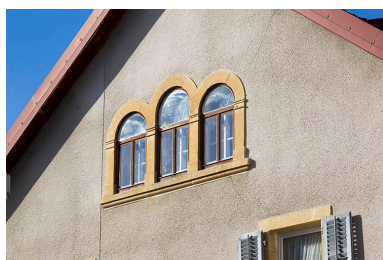
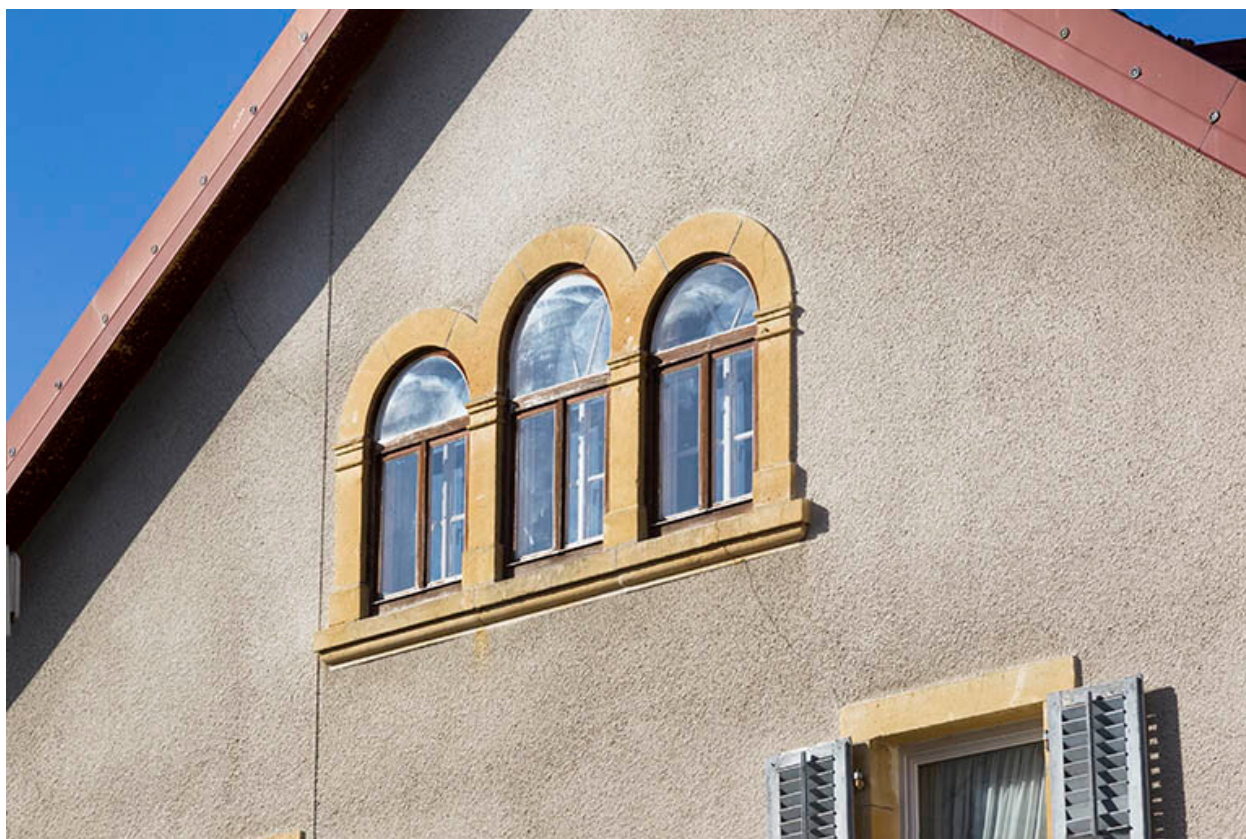
Pignon oriental :  
fenêtres en plein cintre.  
Phot. Yves Sancey  
IVR43\_20132502099NUC2A

Pignon oriental : fenêtres en plein cintre.
