Bourgogne-Franche-Comté, Jura  
Hauts de Bienne  
9 rue de la République

## maison

Numéro de dossier : IA39000715  
Date de l'enquête initiale : 2000  
Date(s) de rédaction : 2009  
Cadre de l'étude : inventaire topographique  
Degré d'étude : étudié

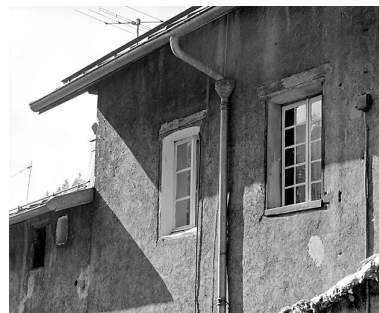
Façade postérieure, vue en enfilade.  
Phot. Yves Sancey  
IVR43\_20033900059X

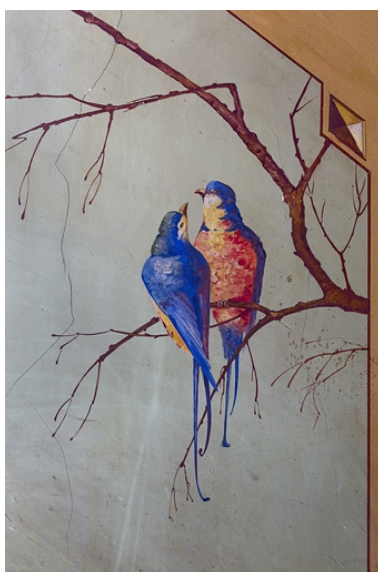
Couloir et escalier droit.  
Phot. Yves Sancey  
IVR43\_20033900064X

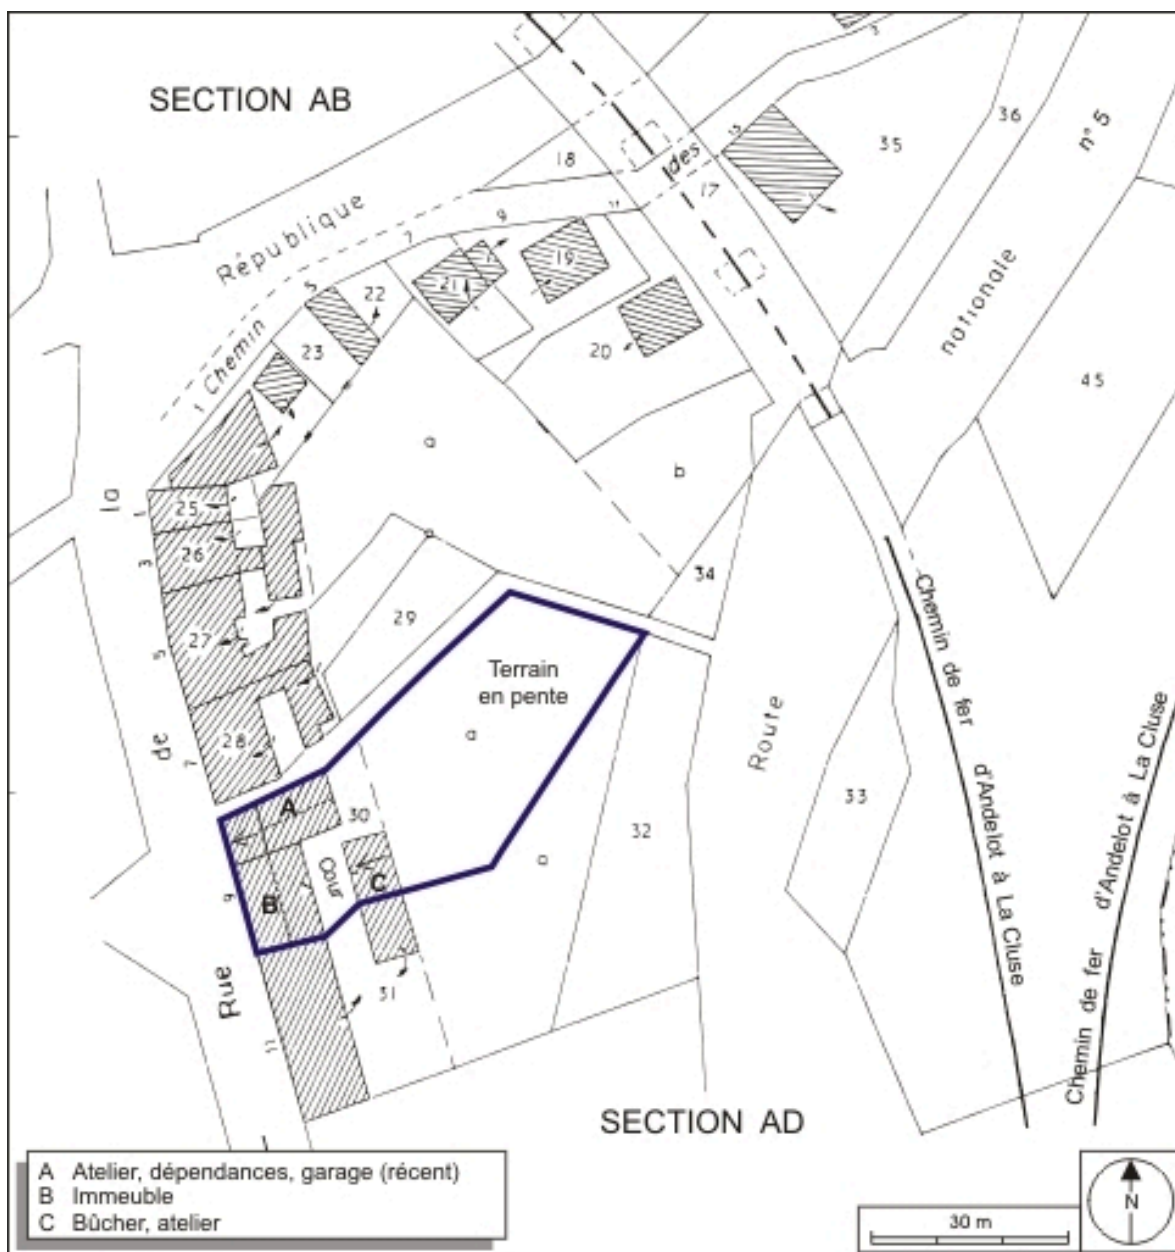
Plan-masse et de situation.

- **Morez : extrait du plan cadastral, 1980, section AC, échelle 1:1000.**  
Morez : extrait du plan cadastral, 1980, section AC, échelle 1:1000.

Technique de relevé : reprise de fond ; Échelle : 1/1000

Plan-masse et de situation.  
Dess. André Céréza  
IVR43 20093900256NUDA

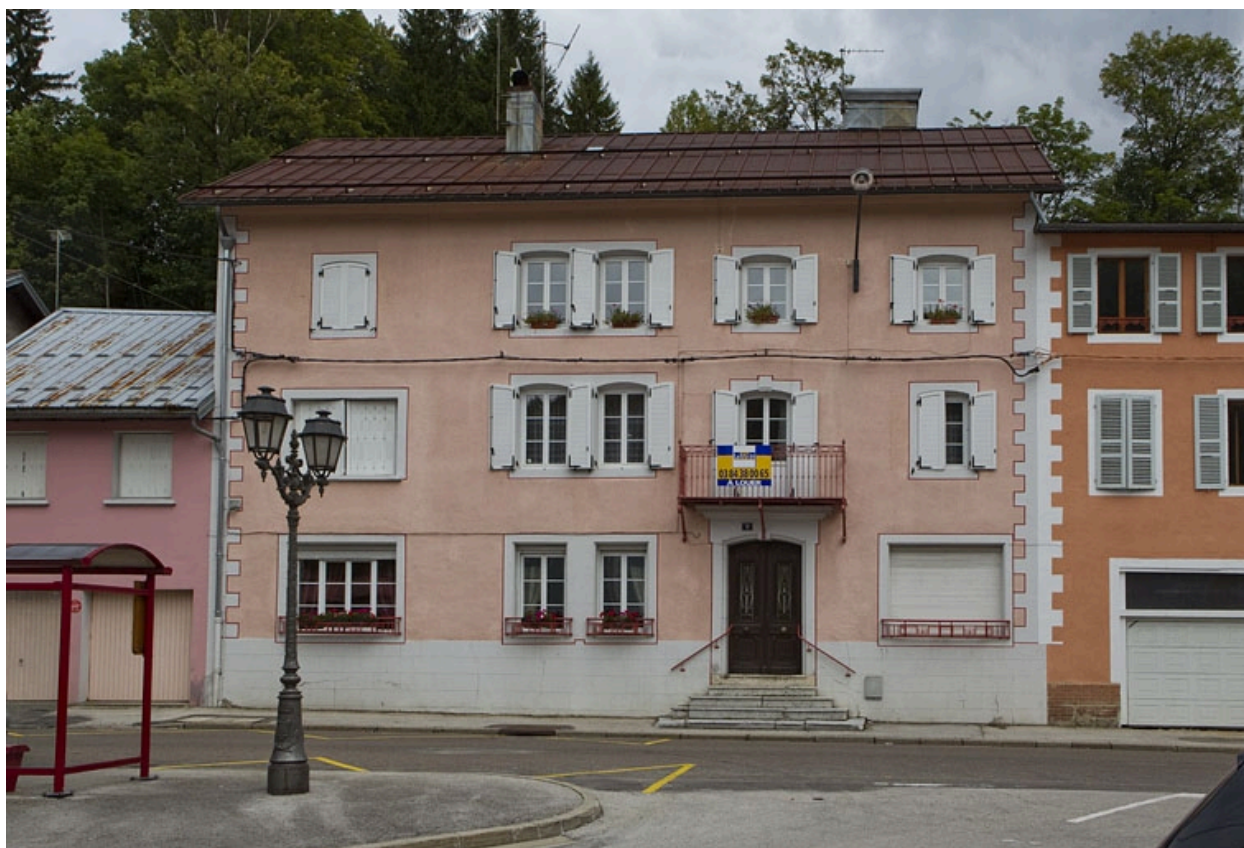
IVR43\_20103900481NUC2A

Façade antérieure.

Les murs sont en moellons calcaires enduits, les toitures métalliques. Le bâtiment principal présente un rez-de-chaussée surélevé et deux étages carrés. Certaines de ses fenêtres ont été élargies à la manière de baies commerciales (rez-de-chaussée) ou ont un linteau délardé en arc segmentaire (étages). Il est coiffé d'un toit à longs pans et pignons couverts, de même que le corps en retour d'équerre au nord-est, alors que celui à l'est est abrité sous un toit en appentis. Le rez-de-chaussée des corps secondaires (en fait un étage de soubassement pour celui au nord-est) est voûté en berceau plein-cintre et accueille dépendances (nord-est) et bûchers (est) ; leur étage est occupé par un atelier (désaffecté). La desserte s'effectue à l'aide de l'escalier dans oeuvre, droit et en charpente, du bâtiment principal qui permet de gagner le premier étage et, grâce à des coursières sur la cour, celui des deux autres corps. Des fenêtres jumelées sont visibles sur l'ensemble des façades antérieures.

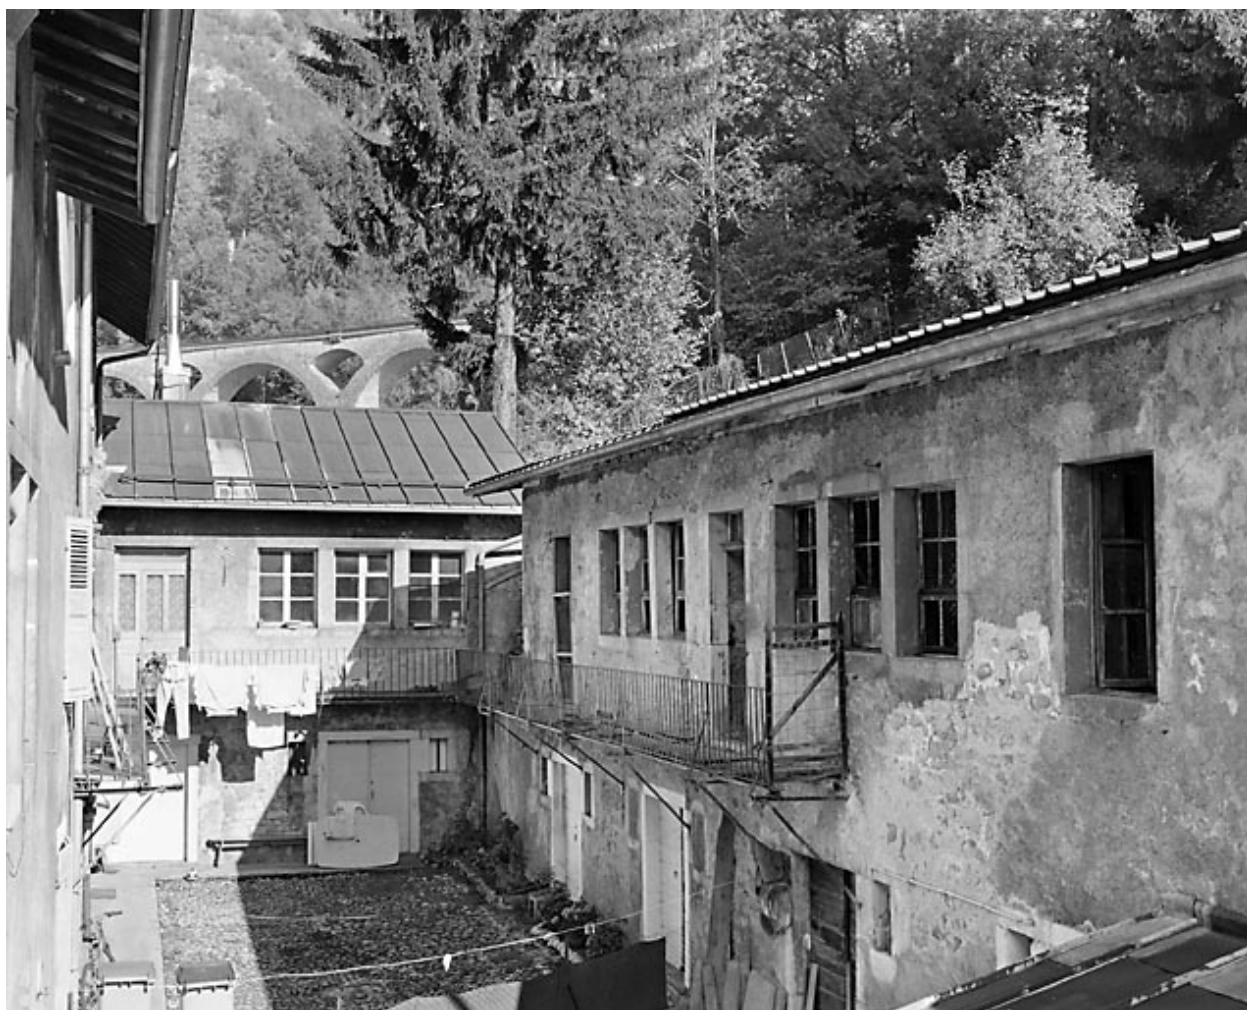
IVR43\_20033900061X

Cour et corps secondaires (nord-est au fond et est à droite).

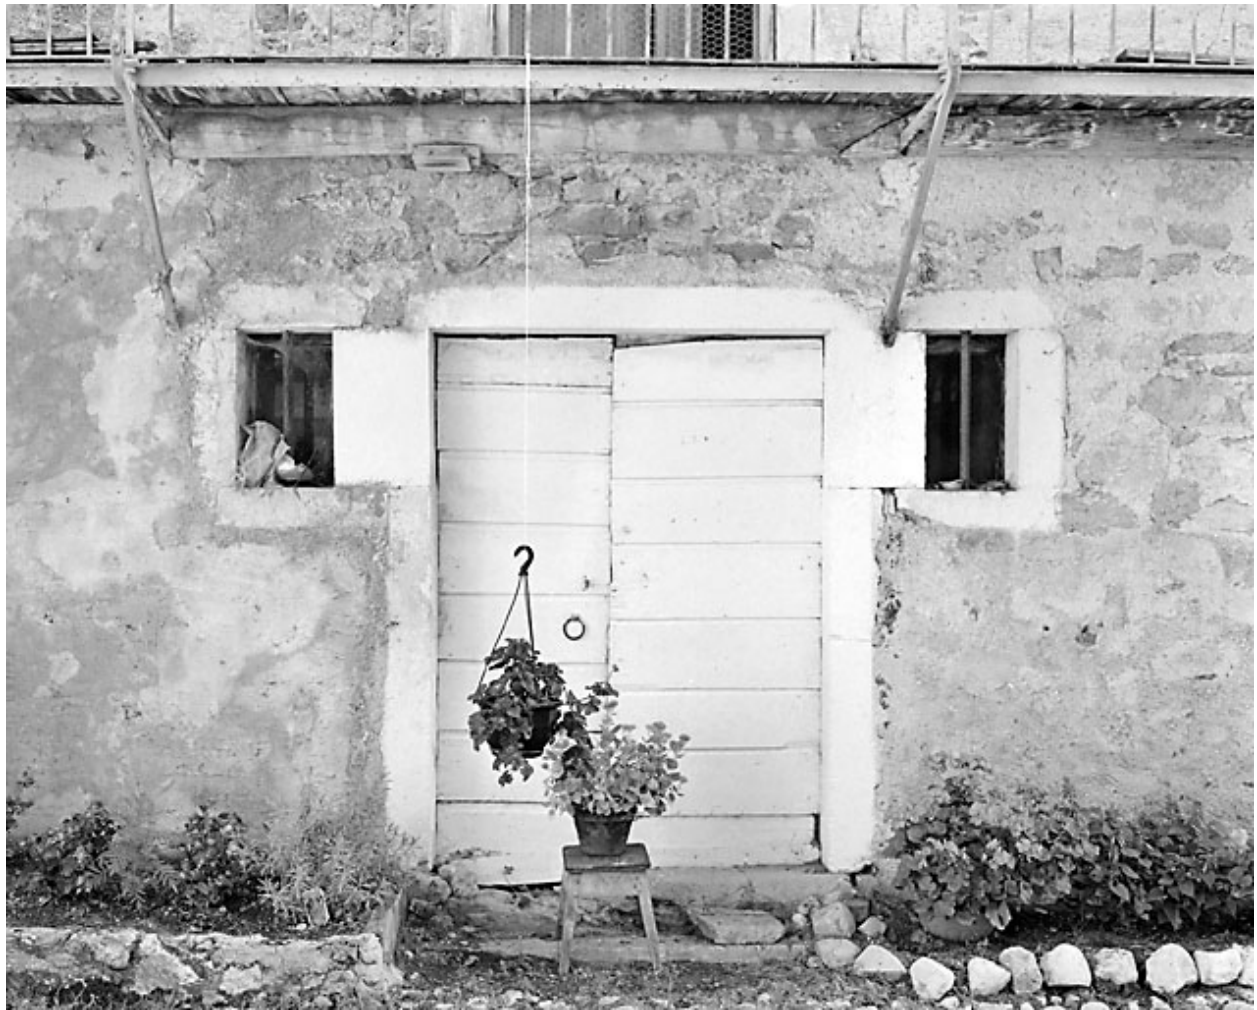
IVR43\_20033900063X

Baies d'un bûcher.
