Bourgogne, Côte-d'Or  
Aisey-sur-Seine  
19 rue de l' Église

## **maison**

Numéro de dossier : IA21005831  
Date de l'enquête initiale : 2022  
Date(s) de rédaction : 2022  
Cadre de l'étude : enquête thématique régionale pierre sèche en couverture  
Degré d'étude : étudié

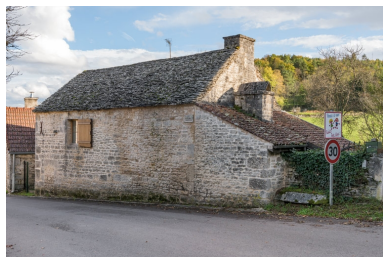
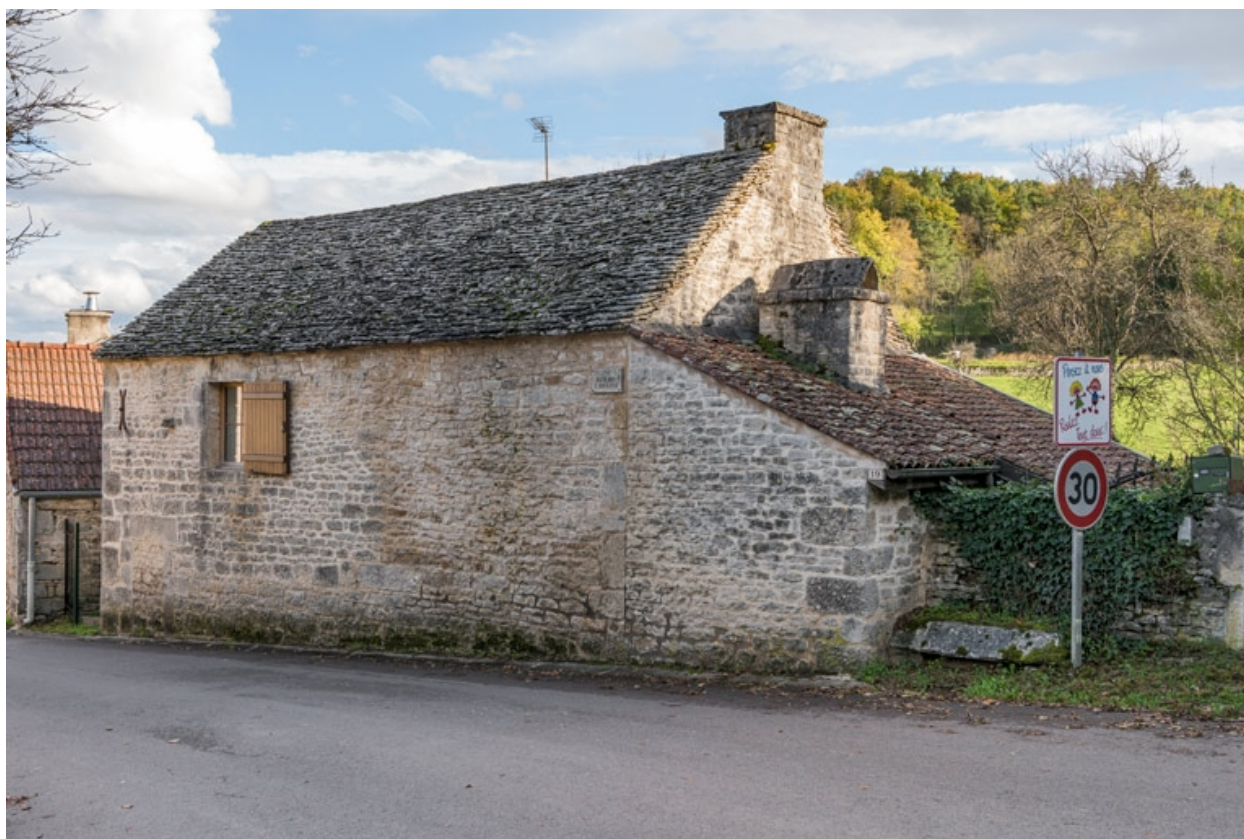
Vue d'ensemble depuis le nord.  
Phot. Pierre-Marie Barbe-Richaud  
IVR26\_20222100997NUC4A

Vue d'ensemble depuis le nord.

Ce bâtiment, de plan rectangulaire, comprend deux niveaux. Deux portes piétonnes flanquées d'une fenêtre permettent d'accéder au rez-de-chaussée. A l'étage, deux fenêtres sont visibles sur la façade principale et une fenêtre côté rue. Les encadrements des ouvertures sont en pierre de taille. Couvert en pierre calcaire, les pierres des rives de pignon ne sont pas saillantes. Les pierres d'arrière-gouttière sont placées directement sur le mur gouttereau, l'arrondi façonné étant disposé en sous-face. Cette arrière-gouttière tient lieu de corniche, elle est disposée en saillie par rapport au parement extérieur de la maçonnerie. Sur ce premier rang sont placées, à joints croisés, les pierres de gouttière, plus en saillie par rapport au même parement, afin de faire égoutter les ruissellements assez au-delà du mur de façade.

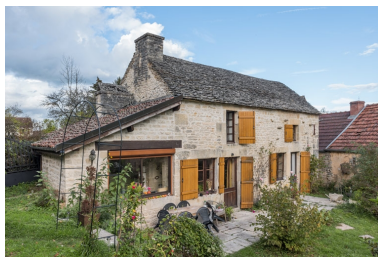
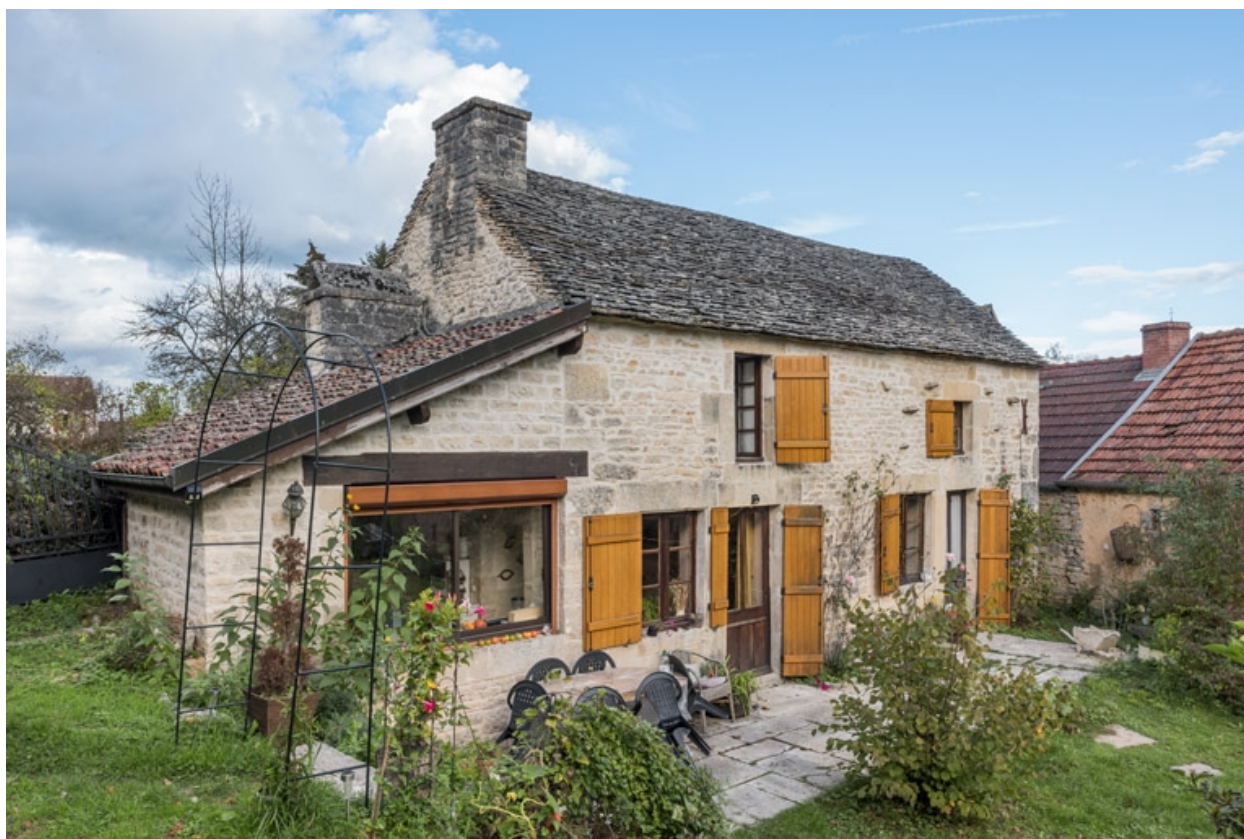
Vue d'ensemble depuis le sud.  
Phot. Pierre-Marie Barbe-Richaud  
IVR26\_20222100998NUC4A

Vue d'ensemble depuis le sud.

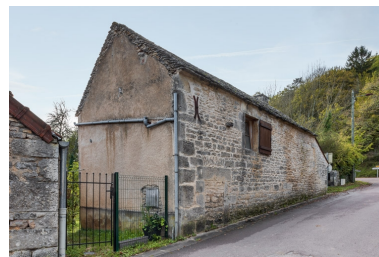
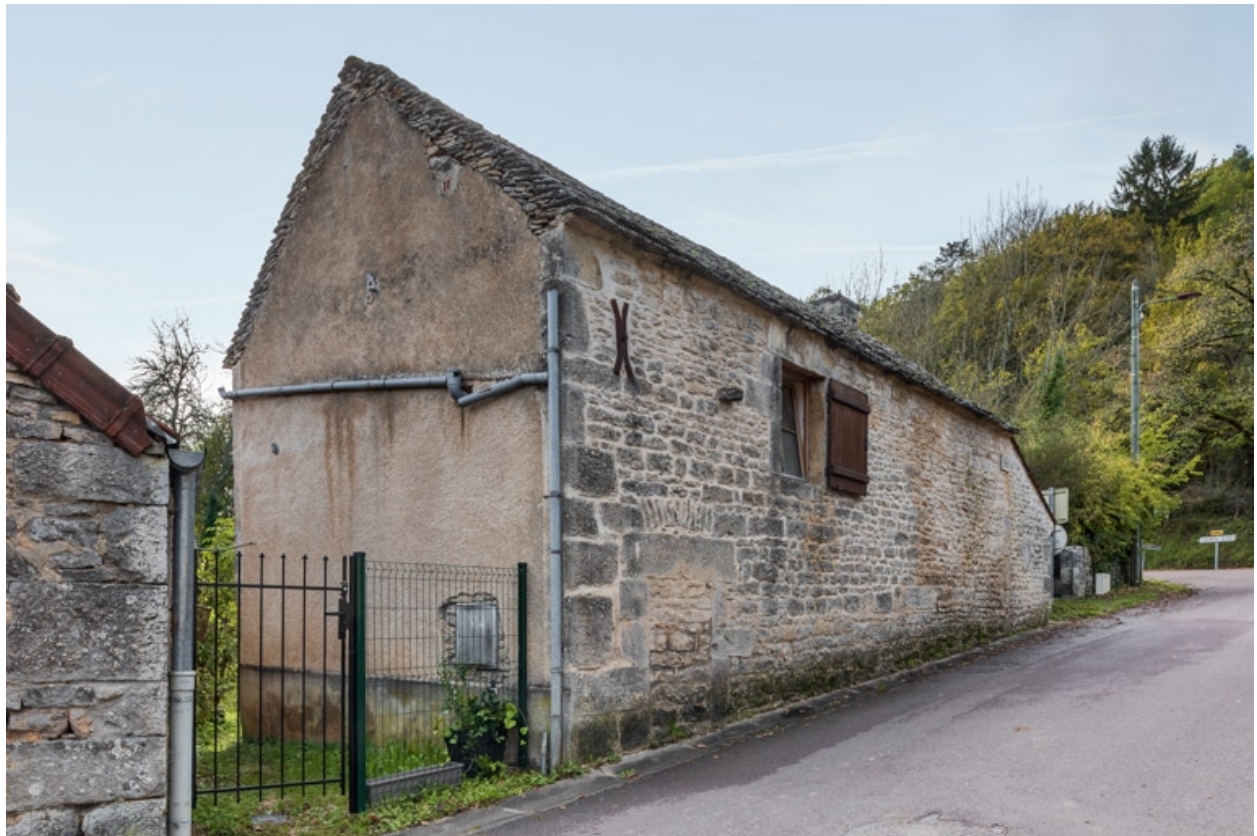
Détail du mur pignon est.  
Phot. Pierre-Marie Barbe-Richaud  
IVR26\_20222100996NUC4A

Détail du mur pignon est.

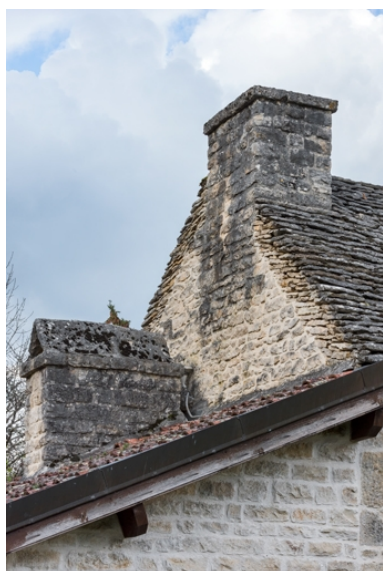
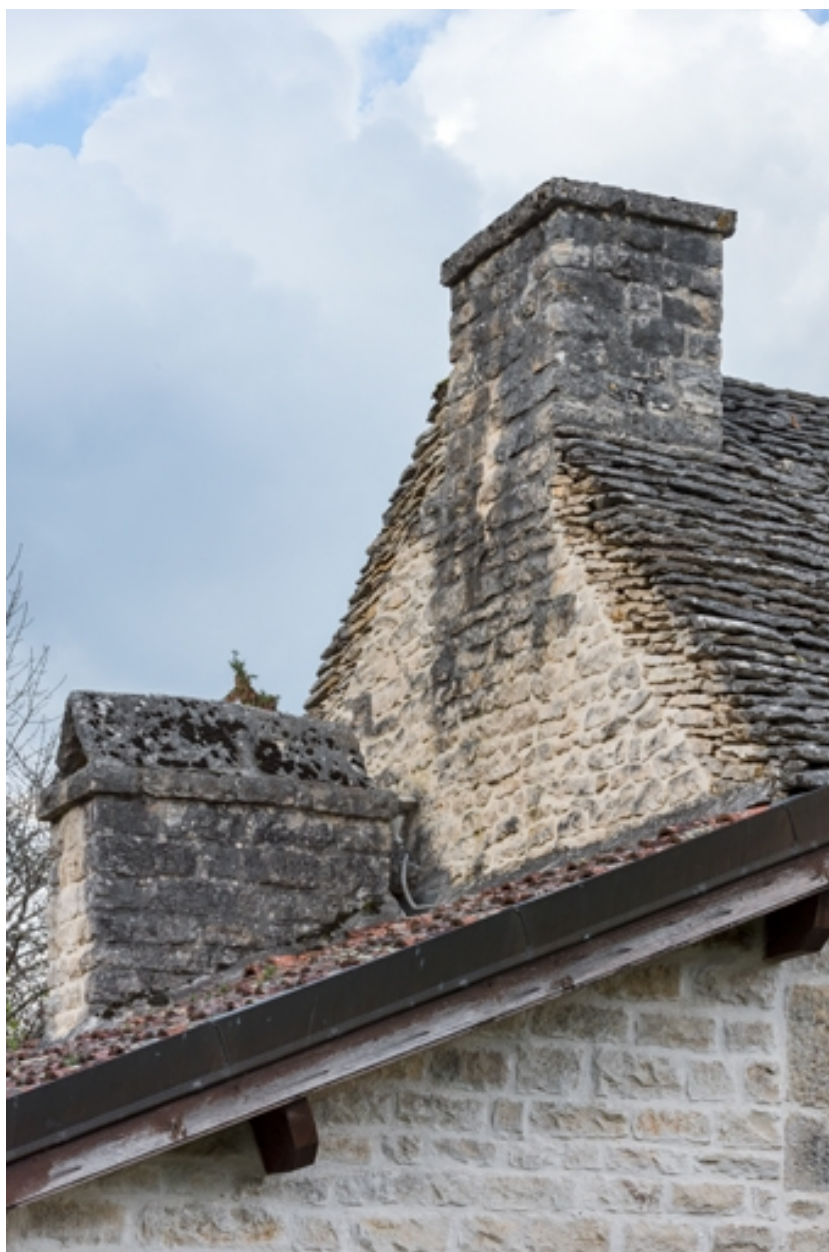
Détail de la toiture et de  
la souche de cheminée.  
Phot. Pierre-Marie Barbe-Richaud  
IVR26\_20222100999NUC4A

Détail de la toiture et de la souche de cheminée.

Une construction annexe, de plan rectangulaire et comprenant un seul niveau, est accolée à la maison. Ouverte sur l'extérieur par une grande fenêtre, elle abrite un four dont la souche de cheminée est toujours en place. Le pan de la toiture est couvert en tuiles mécaniques.
