Franche-Comté, Doubs
Besançon
îlot Forum
88 rue des Granges, 3 rue de la Bibliothèque

hôtel

Numéro de dossier : IA25000396
Date de l'enquête initiale : 1996
Date(s) de rédaction : 2005
Cadre de l'étude : enquête thématique régionale demeures bisontines
Degré d'étude : étudié

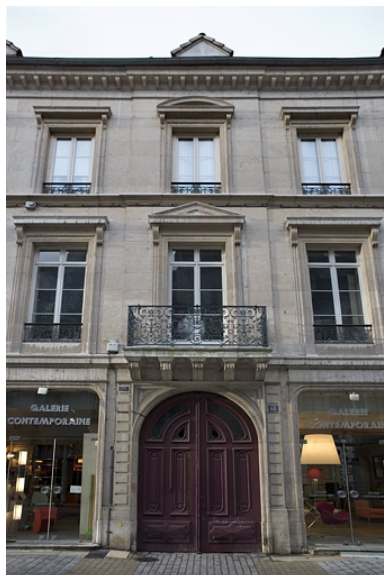
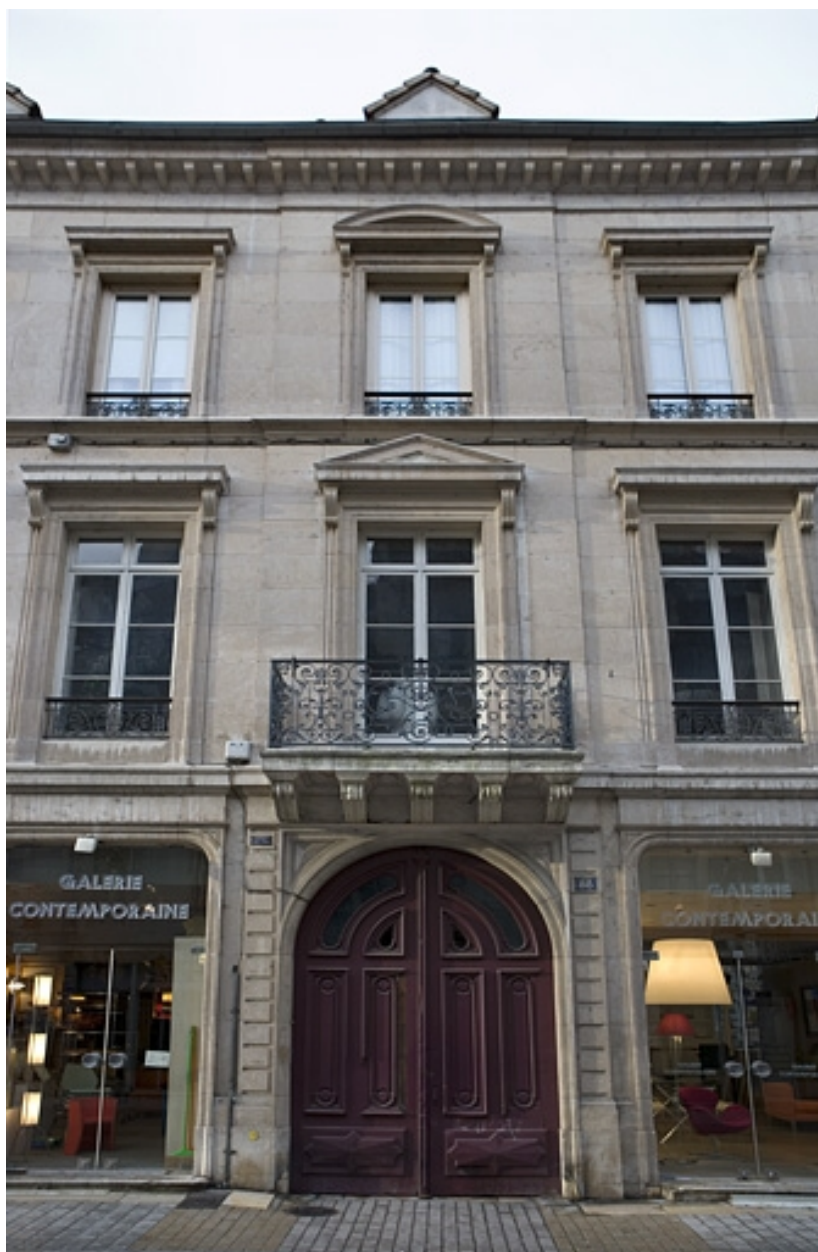
Vue rapprochée de la
façade sur rue, de face.
Phot. Yves Sancey
IVR43_20082500331NUC2A

Vue rapprochée de la façade sur rue, de face.

Un fronton triangulaire puis un fronton cintré ornent les fenêtres centrales des premiers et deuxièmes étages de la façade principale

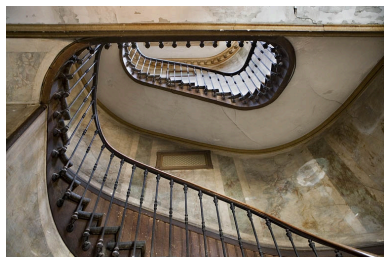
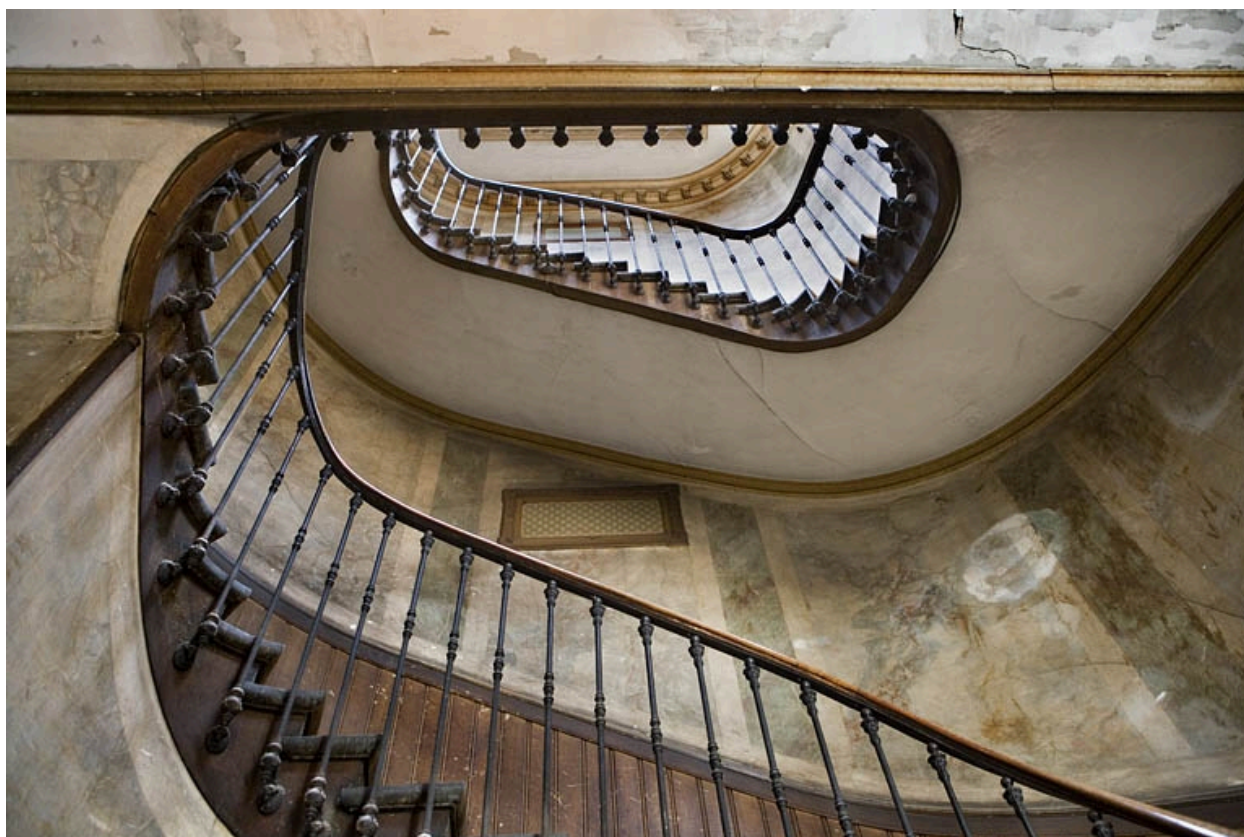
Vue d'ensemble de la cage de l'escalier principal depuis le bas.
Phot. Yves Sancey
IVR43_20082500339NUC2A

Vue d'ensemble de la cage de l'escalier principal depuis le bas.

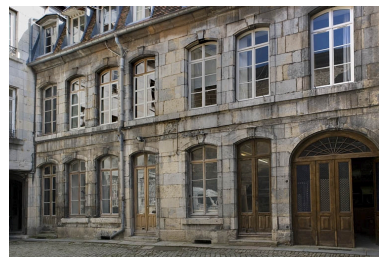
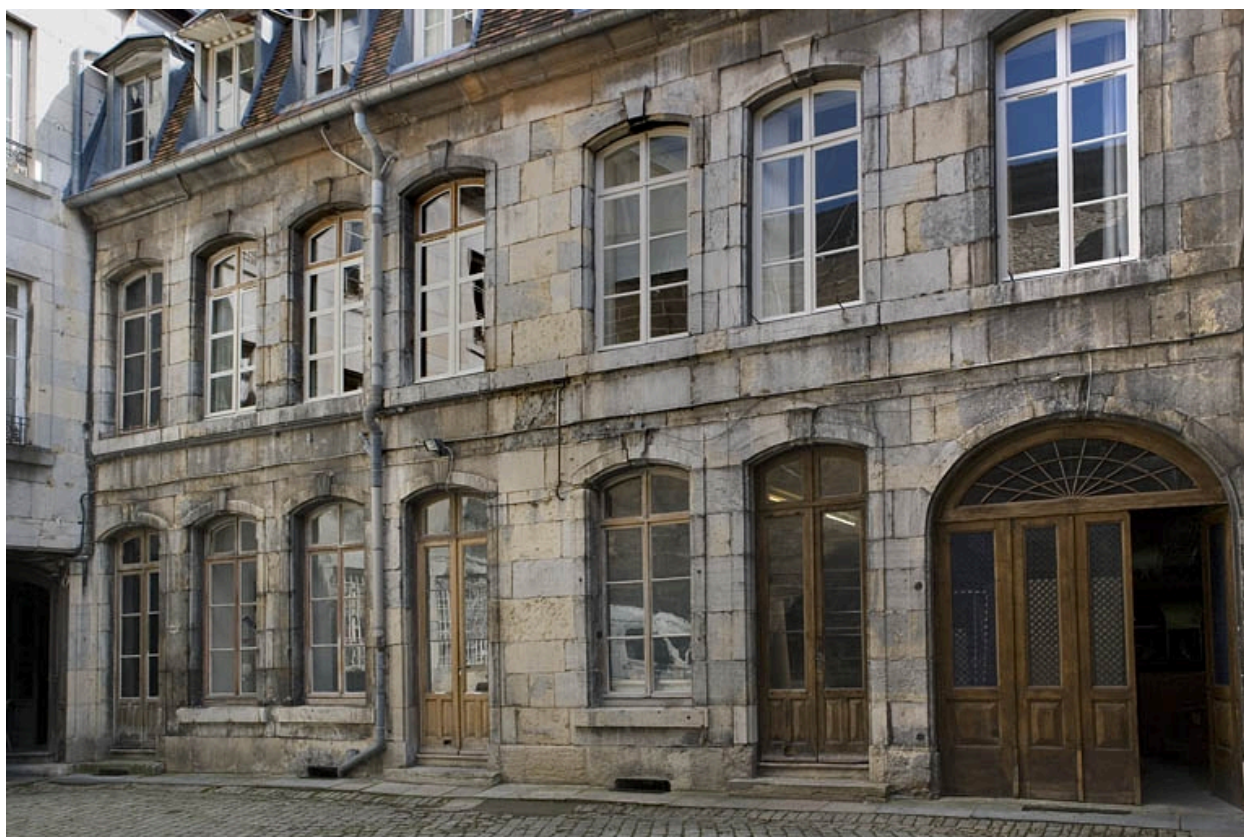
Vue d'ensemble de l'aile gauche sur cour.
Phot. Yves Sancey
IVR43_20082500336NUC2A

Vue d'ensemble de l'aile gauche sur cour.

L'hôtel, situé sur une parcelle traversante et bâti sur des caves voûtées d'arêtes ou en berceau, s'étend sur deux cours. Il est constitué d'un logis principal sur rue et de deux logis secondaires, l'un en retour d'équerre sur la cour d'honneur, avec trois remises en rez-de-chaussée ; l'autre de plan en L donne sur une rue secondaire. L'hôtel est distribué par un passage cocher au centre du logis principal et par deux couloirs qui permettent de rejoindre la rue secondaire. L'escalier principal, à gauche du passage cocher et l'escalier secondaire dans l'aile en fond de cour, sont de même forme et en même matériau. L'ensemble est bâti en pierre de taille sauf les façades postérieures des logis secondaires. Des boutiques occupent les rez-de-chaussée du logis principal et du deuxième logis secondaire.

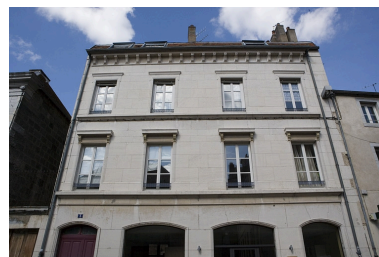
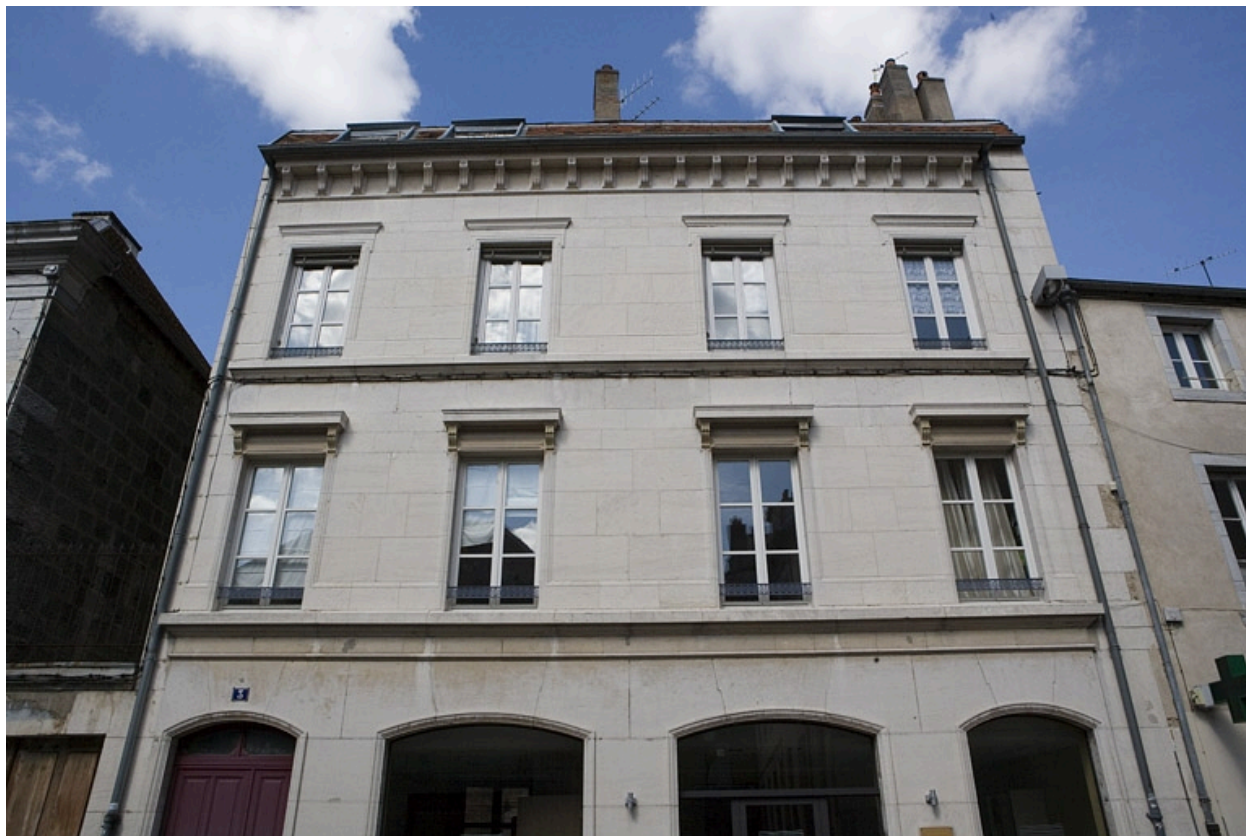
Vue d'ensemble du logis secondaire situé rue de la Bibliothèque, de face.
Phot. Yves Sancey
IVR43_20082500334NUC2A

Vue d'ensemble du logis secondaire situé rue de la Bibliothèque, de face.

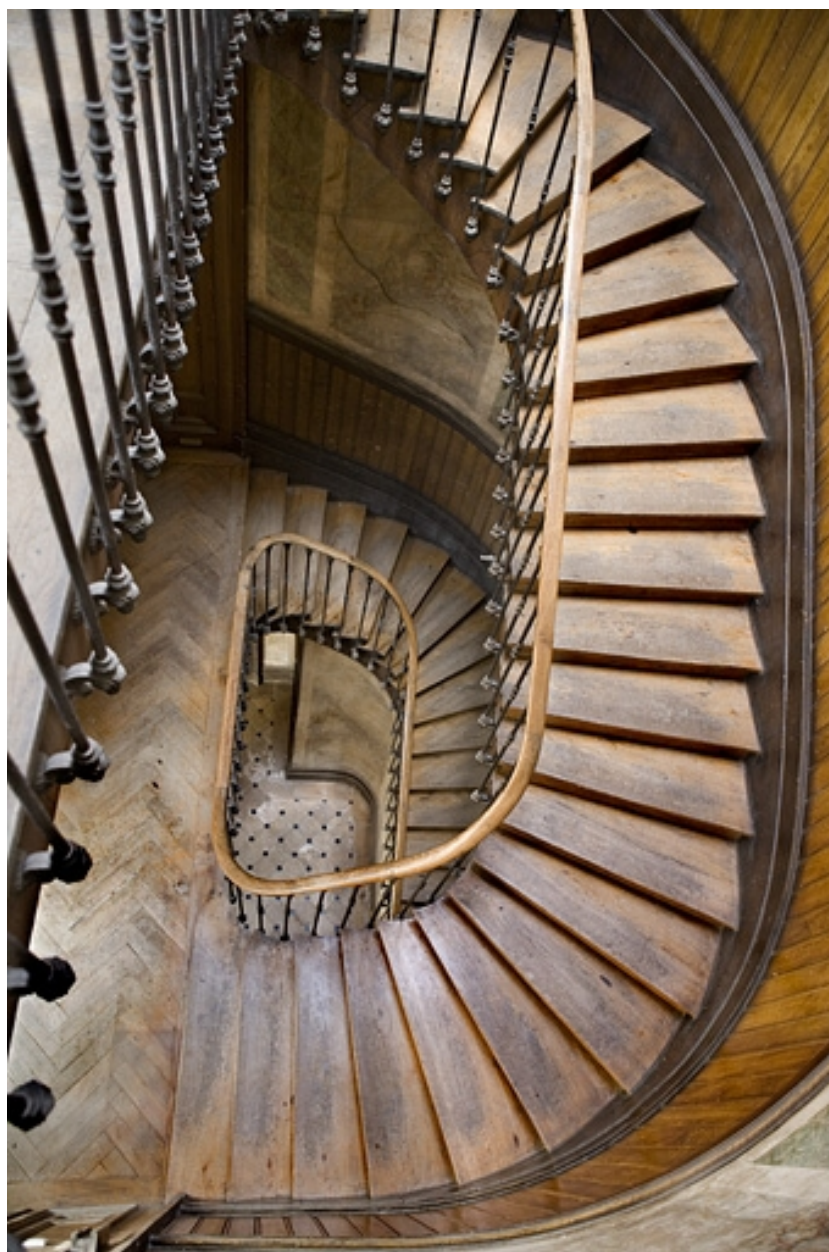
Vue d'ensemble de l'escalier
principal depuis le dernier palier.
Phot. Yves Sancey
IVR43_20082500338NUC2A

Vue d'ensemble de l'escalier principal depuis le dernier palier.

Matériau(x) du gros-oeuvre, mise en oeuvre et revêtement : calcaire ; enduit ; moellon ; pierre de taille
Matériau(x) de couverture : tuile plate
Étage(s) ou vaisseau(x) : sous-sol, 2 étages carrés, étage de comble
Couvrements : voûte d'arêtes ; voûte en berceau
Élévations extérieures : élévation ordonnancée
Escaliers : escalier dans-oeuvre : escalier tournant à retours avec jour, en charpente

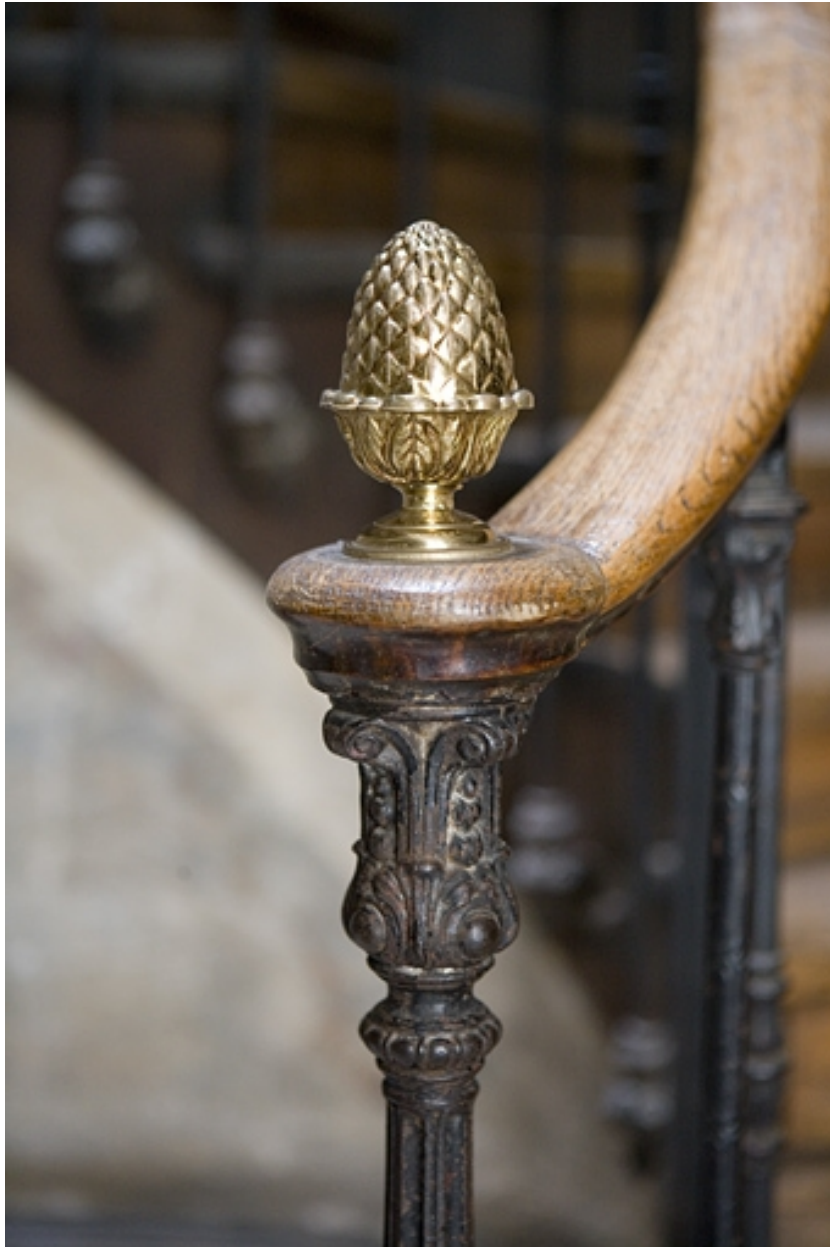
Détail du départ de la rampe d'appui de l'escalier principal.
Phot. Yves Sancey
IVR43_20082500340NUC2A

Détail du départ de la rampe d'appui de l'escalier principal.
