Franche-Comté, Haute-Saône
Scey-sur-Saône-et-Saint-Albin
1 chemin des Vignes

maison 1 chemin des Vignes, puis musée du costume

Numéro de dossier : IA70001049
Date de l'enquête initiale : 2018
Date(s) de rédaction : 2018
Cadre de l'étude : enquête thématique régionale val de Saône
Degré d'étude : étudié

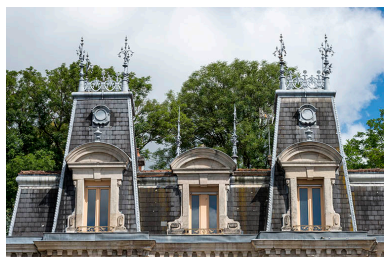
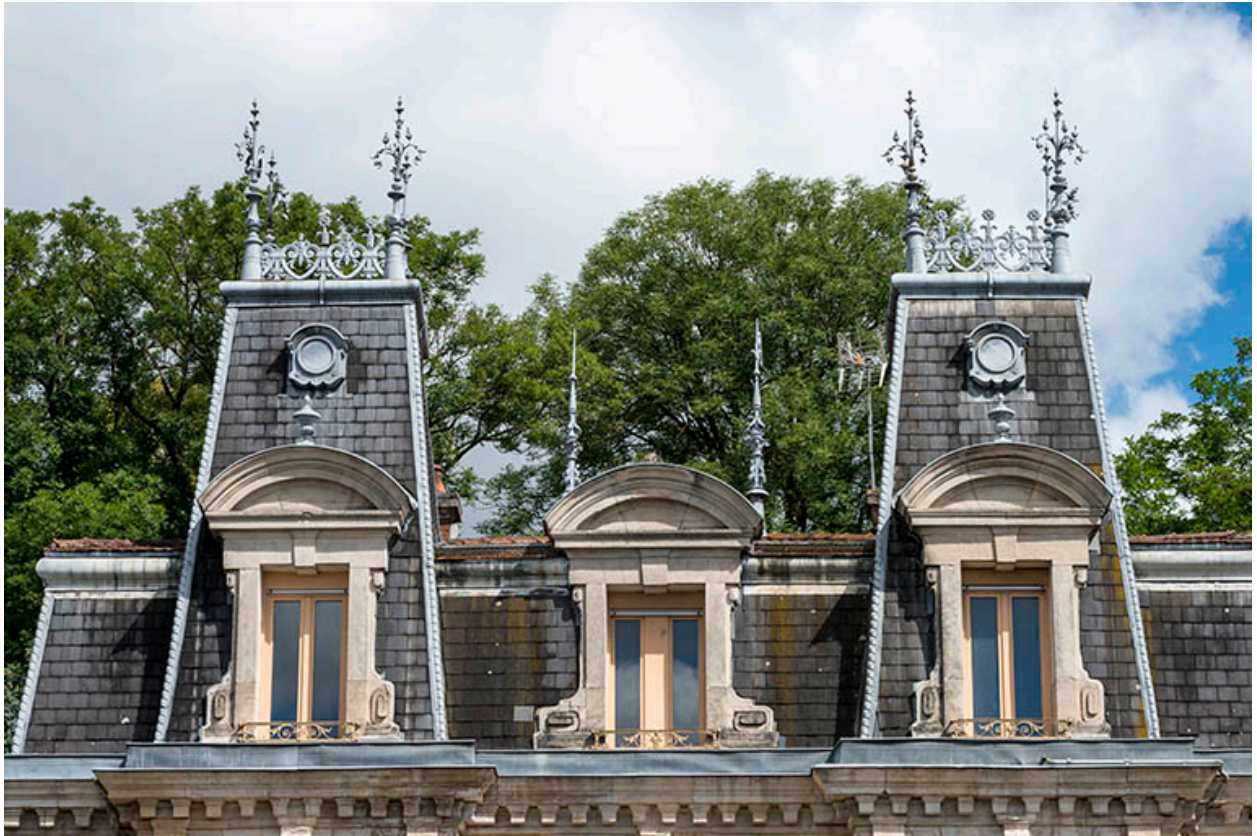
Toiture, côté sud.
Phot. Jérôme Mongreville
IVR43_20187000467NUC4A

Toiture, côté sud.

d'un second perron également couvert d'une marquise. L'édifice est couvert d'un toit à plusieurs pans brisés, avec deux toits brisés en pavillon surmontés de crêtes et d'épis de faîtage en métal au-dessus des avants-corps de la façade antérieure. L'étage de comble est principalement éclairé par six lucarnes en pierre à fronton cintré. Les principales baies du rez-de-chaussée et de l'étage sont percées dans la façade antérieure et les façades latérales. On ne trouve ainsi, au premier étage de la façade postérieure, qu'une fausse-fenêtre (sans doute obstruée tardivement, et éclairant à l'origine l'escalier) et deux petites fenêtres correspondant à des sanitaires et à une garde-robe ou buanderie. Toutes les baies sont rectangulaires. Les élévations sont animées par des lignes horizontales (moultures, corniches à grosses denticules) qui soulignent les niveaux, et surtout par le jeu des chaînes d'angles et des encadrements de baies à bossage en table harpé. Les descentes d'eau ont été traitées avec un soin particulier (conduites en hélice, cuvettes godronnées).

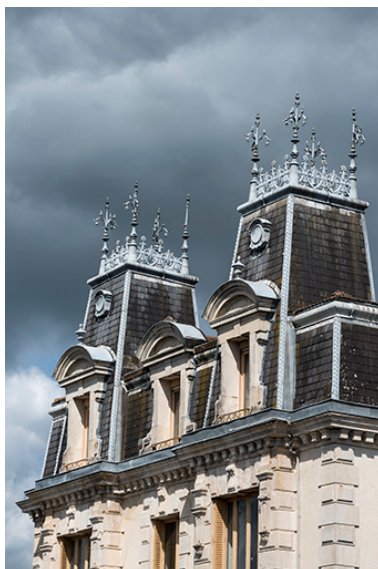
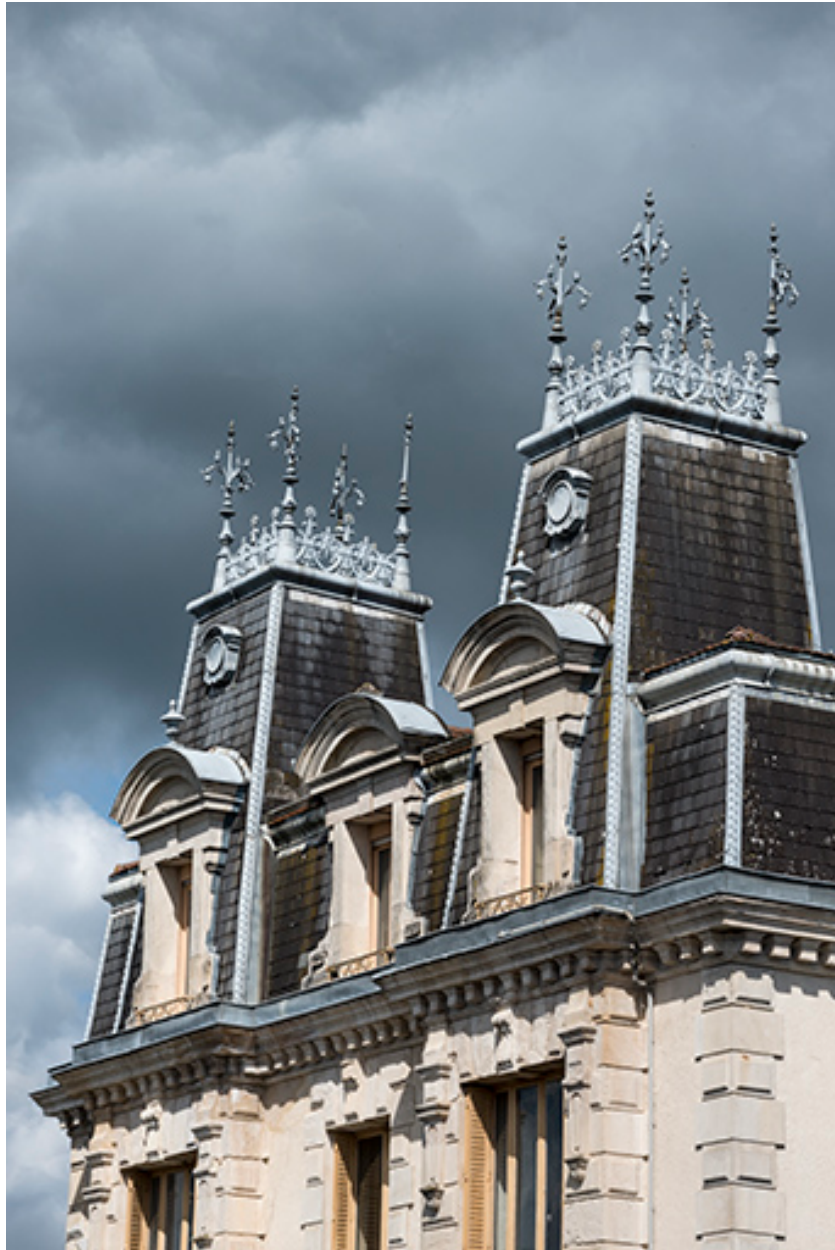
Toiture, côté sud.
Phot. Jérôme Mongreville
IVR43_20187000466NUC4A

Toiture, côté sud.

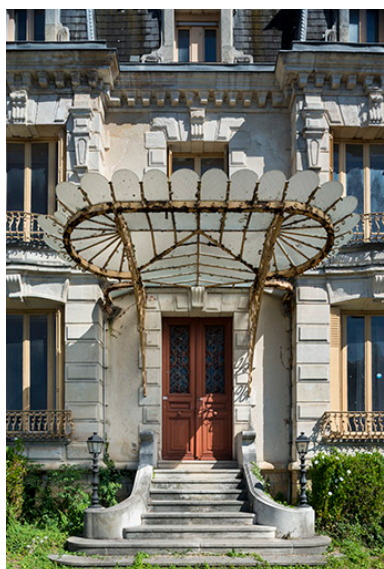
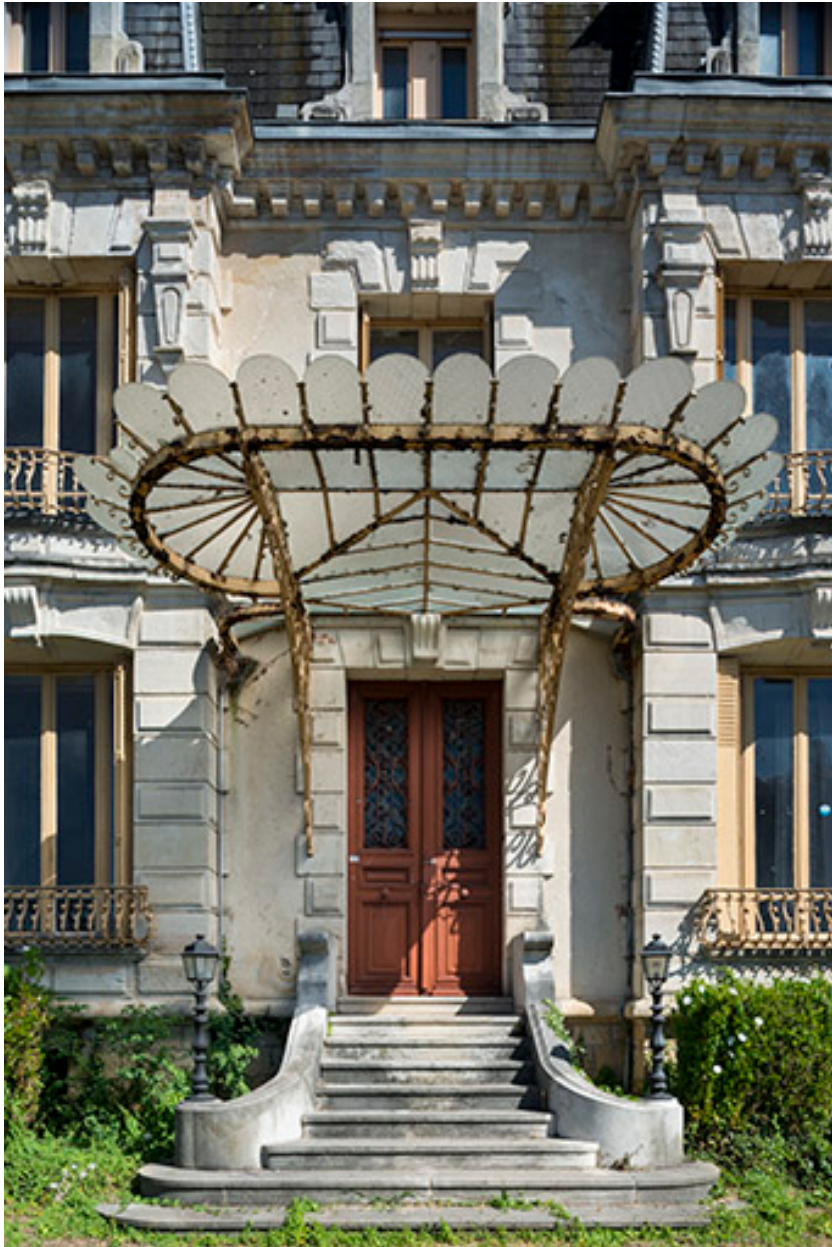
Porte d'entrée principale surmontée
d'une marquise, vue de face.
Phot. Jérôme Mongreville
IVR43_20187000477NUC4A

Porte d'entrée principale surmontée d'une marquise, vue de face.

La maison est construite en moellon calcaire recouvert d'enduit, avec encadrements des baies et autres éléments décoratifs en pierre de taille. L'édifice, de plan rectangulaire, s'élève sur trois niveaux (rez-de-chaussée surélevé, étage carré, étage de comble). Il dispose d'une cave, à laquelle on accède par une porte sous l'escalier intérieur et par l'entrée de cave située au pied de la façade est. La façade antérieure est marquée par deux avants-corps (travées latérales) encadrant la travée centrale où se situe l'entrée principale précédée d'un perron et surmontée d'une marquise. La façade postérieure est dotée

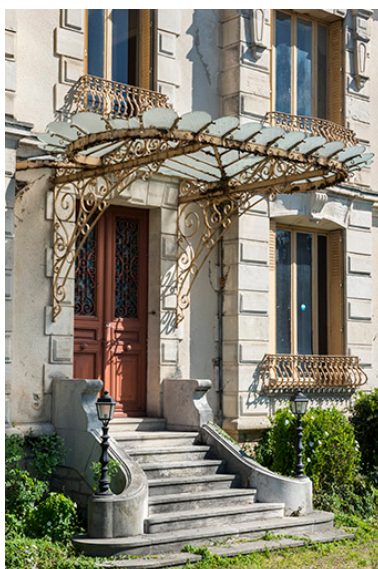
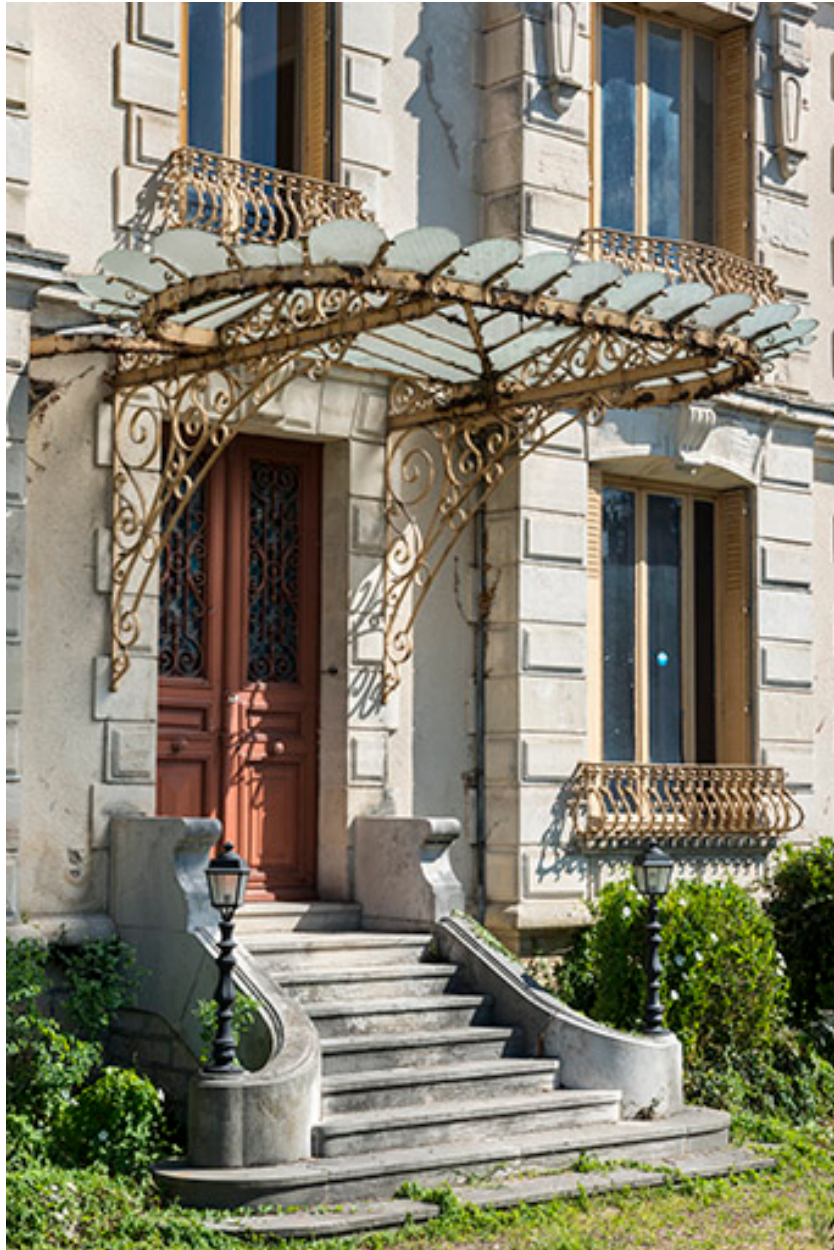
Porte d'entrée principale surmontée
d'une marquise, vue de trois-quarts.
Phot. Jérôme Mongreville
IVR43_20187000476NUC4A

Porte d'entrée principale surmontée d'une marquise, vue de trois-quarts.

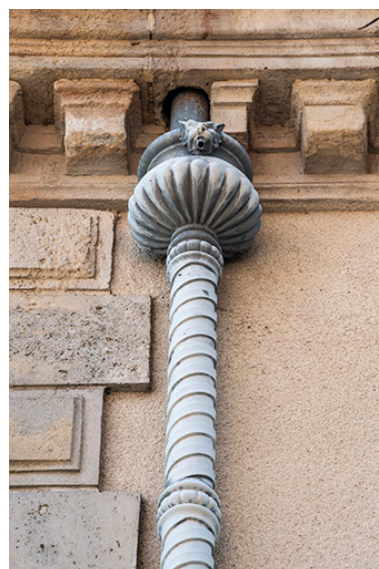
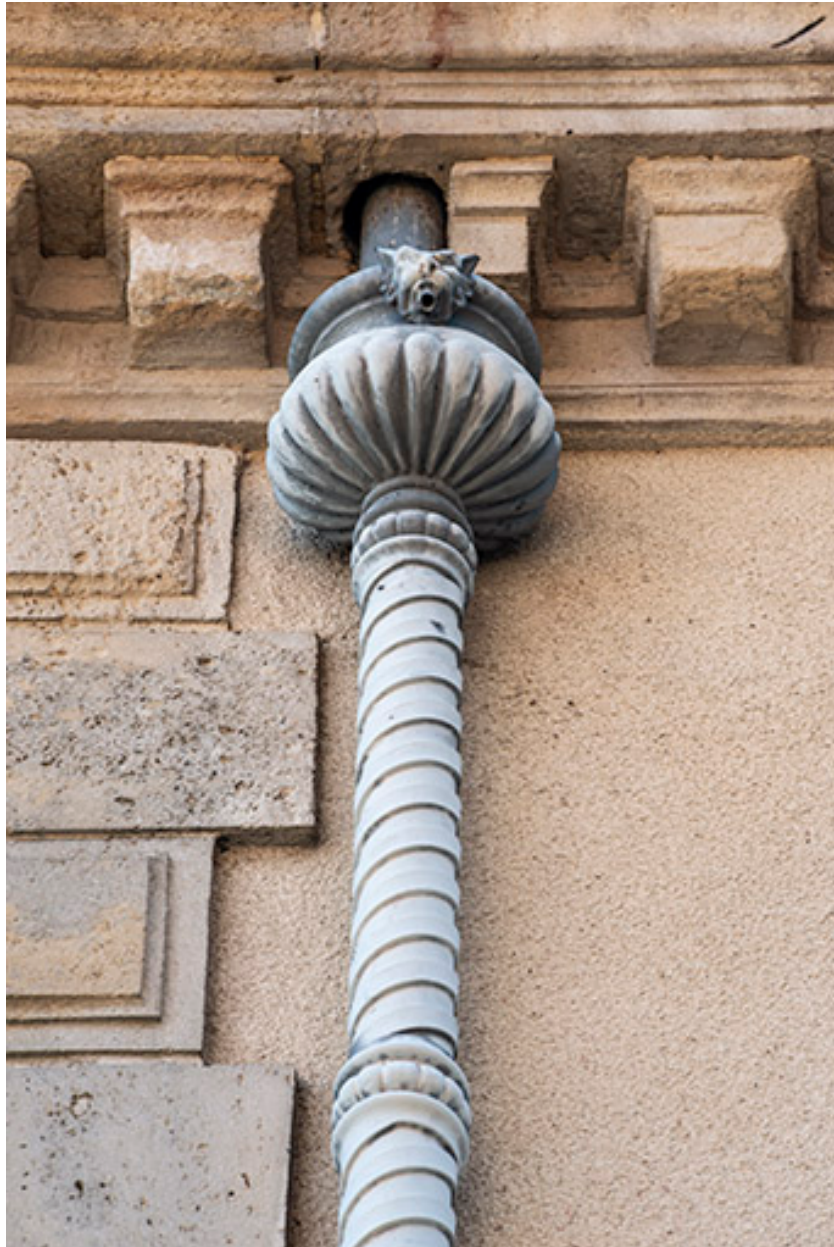
Descente d'eau en hélice
avec cuvette godronnée.
Phot. Jérôme Mongreville
IVR43_20187000644NUC4A

Descente d'eau en hélice avec cuvette godronnée.

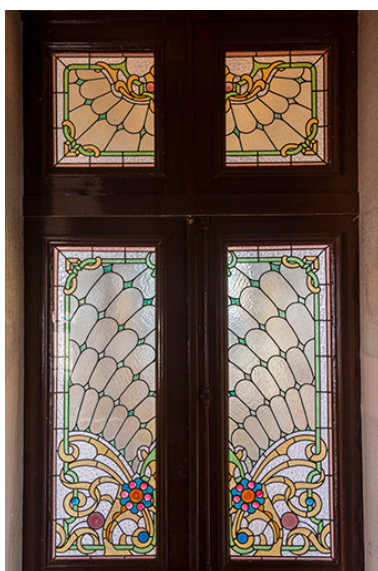
Porte du vestibule donnant
sur la cage d'escalier, vitrail
de style Art Nouveau.
Phot. Jérôme Mongreville
IVR43_20187000623NUC4A

Porte du vestibule donnant sur la cage d'escalier, vitrail de style Art Nouveau.

L'intérieur conserve une partie du décor ancien. Les vitraux d'inspiration Art Nouveau de la grande porte du vestibule donnant sur la cage d'escalier et de la porte de la cage d'escalier donnant sur le jardin sont encore en place. Les vitraux de la porte d'entrée principale et de la porte de la cuisine sont plus simples. Toutes les cheminées de marbre ont été conservées. Des décors de boiserie et de plâtre de style Louis XV subsistent dans les pièces du rez-de-chaussée et les chambres à coucher du premier étage. Les dessus-de-portes du vestibule et du grand salon sont ornés de reliefs représentant des trophées de chasse et de pêche. Sur les trumeaux de l'une des pièces du rez-de-chaussée, des toiles peintes imitant des tapisseries représentent des scènes champêtres d'après des compositions de maîtres du 18^e siècle : *Le Berger récompensé* de François Boucher, *Le Couple avant l'embarquement à Cythère* de Jean-Baptiste Le Prince ou encore *Le Colin-Maillard* de Jean-Honoré Fragonard. Le plafond de cette même pièce est décoré de caissons polygonaux. Le sol du vestibule et de la cage d'escalier conserve ses carreaux céramiques à motifs floraux.

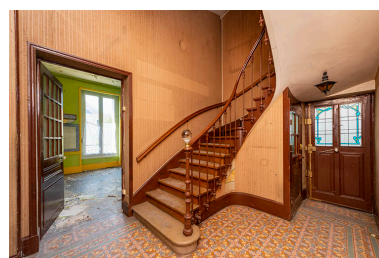
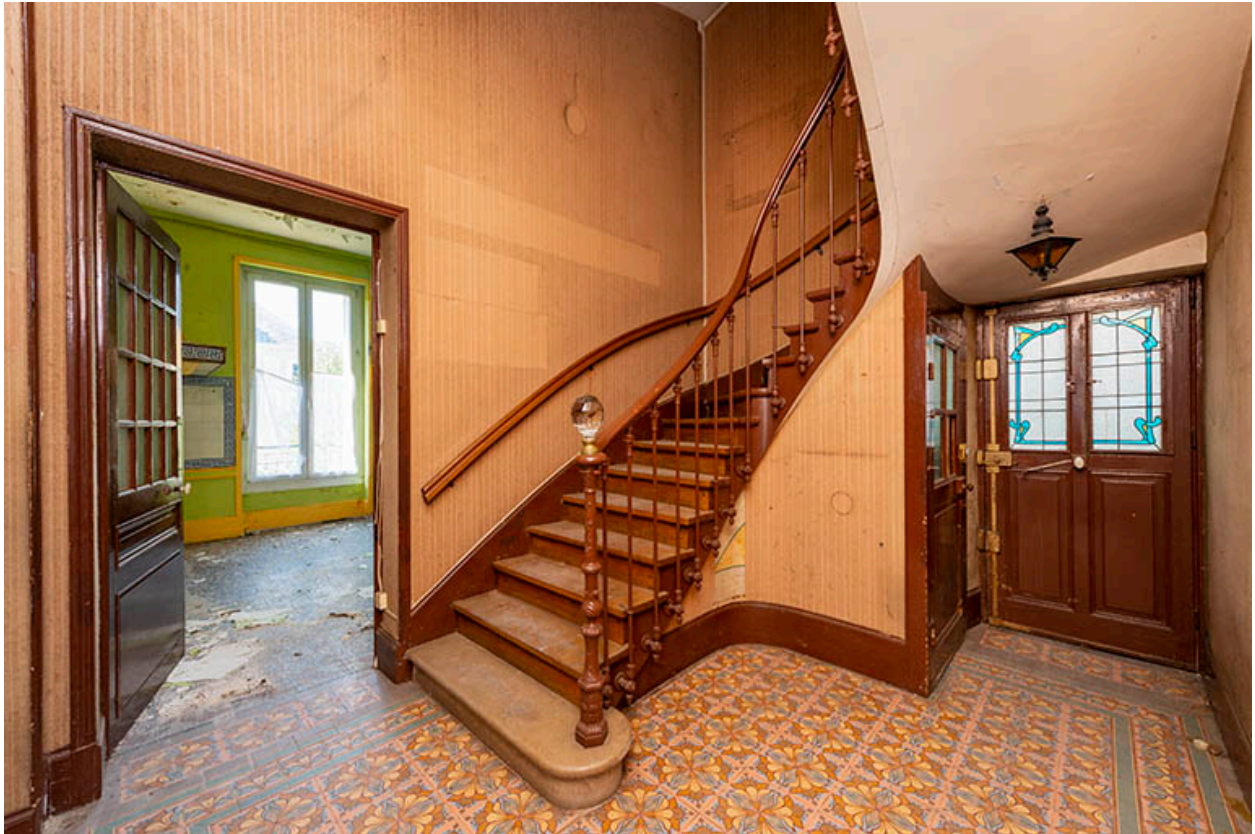
Rez-de-chaussée, escalier.
Phot. Jérôme Mongreville
IVR43_20187000637NUC4A

Rez-de-chaussée, escalier.

L'édifice, de plan centré, présente une distribution relativement simple. Le vestibule d'entrée, de plan oblong, conduit à une cage d'escalier à laquelle une porte permet également d'accéder directement par l'arrière. L'escalier tournant rampe-sur-rampe à moitié-tournante dessert les trois niveaux. Les pièces sont disposées symétriquement de part et d'autre de cette travée centrale. Les pièces de réception aux angles de la façade antérieure (salle à manger et salon) sont éclairées par deux fenêtres. Un autre salon, plus petit, est aménagé dans l'angle postérieur nord-est. La cuisine quant à elle se situe dans l'angle postérieur nord-ouest, et dispose également d'une porte d'accès à l'arrière. Les deux autres niveaux présentent une organisation des espaces assez comparable. Au premier étage, chacune des deux chambres à coucher aux angles de la façade antérieure, séparées par une antichambre centrale de plan oblong, dispose d'une salle d'eau dans les angles postérieurs. L'étage de comble est occupé à l'origine par cinq autres chambres à coucher, chacune dotée d'une lucarne (trois en façade antérieure, deux en façade postérieure).

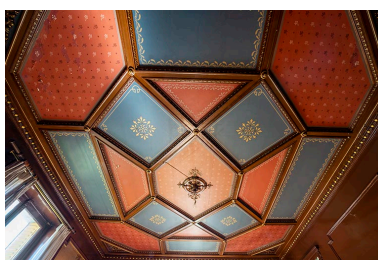
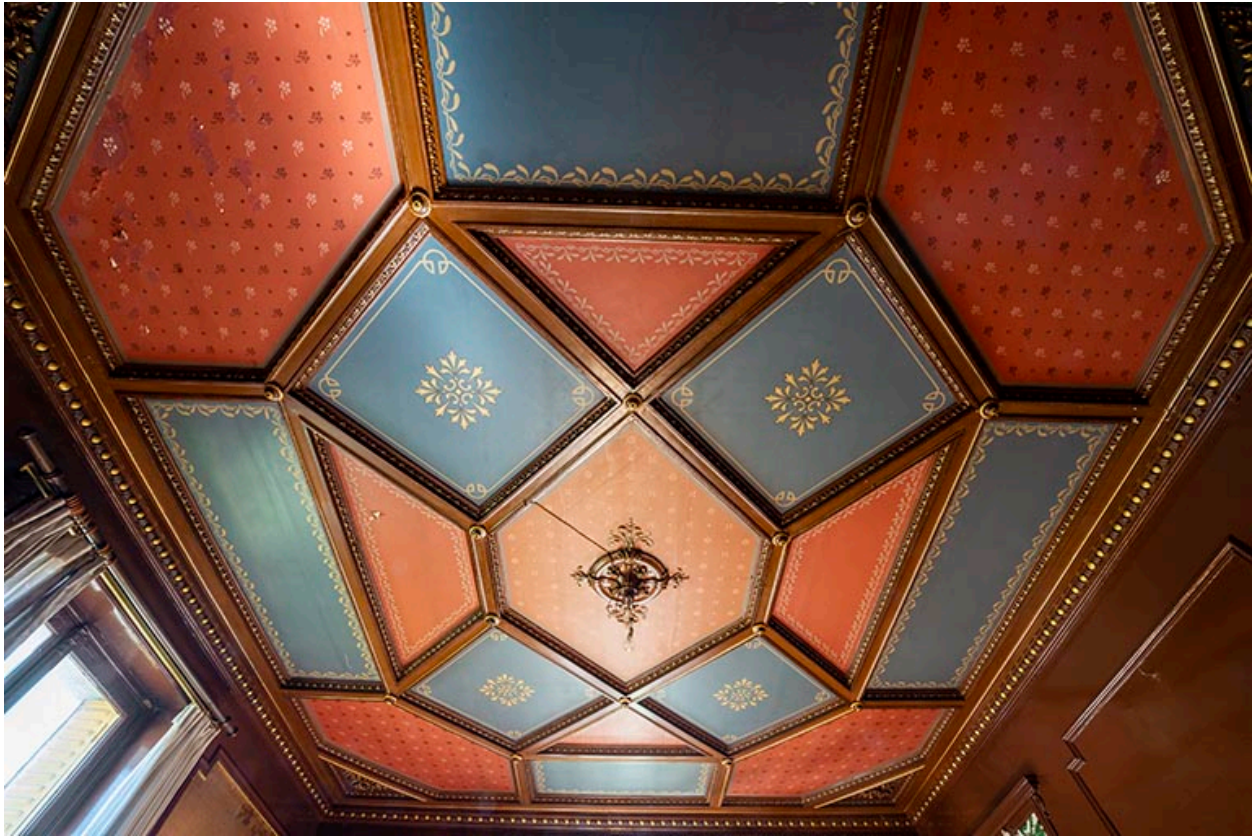
Rez-de-chaussée, grand salon,
plafond à compartiments.
Phot. Jérôme Mongreville
IVR43_20187000635NUC4A

Rez-de-chaussée, grand salon, plafond à compartiments.

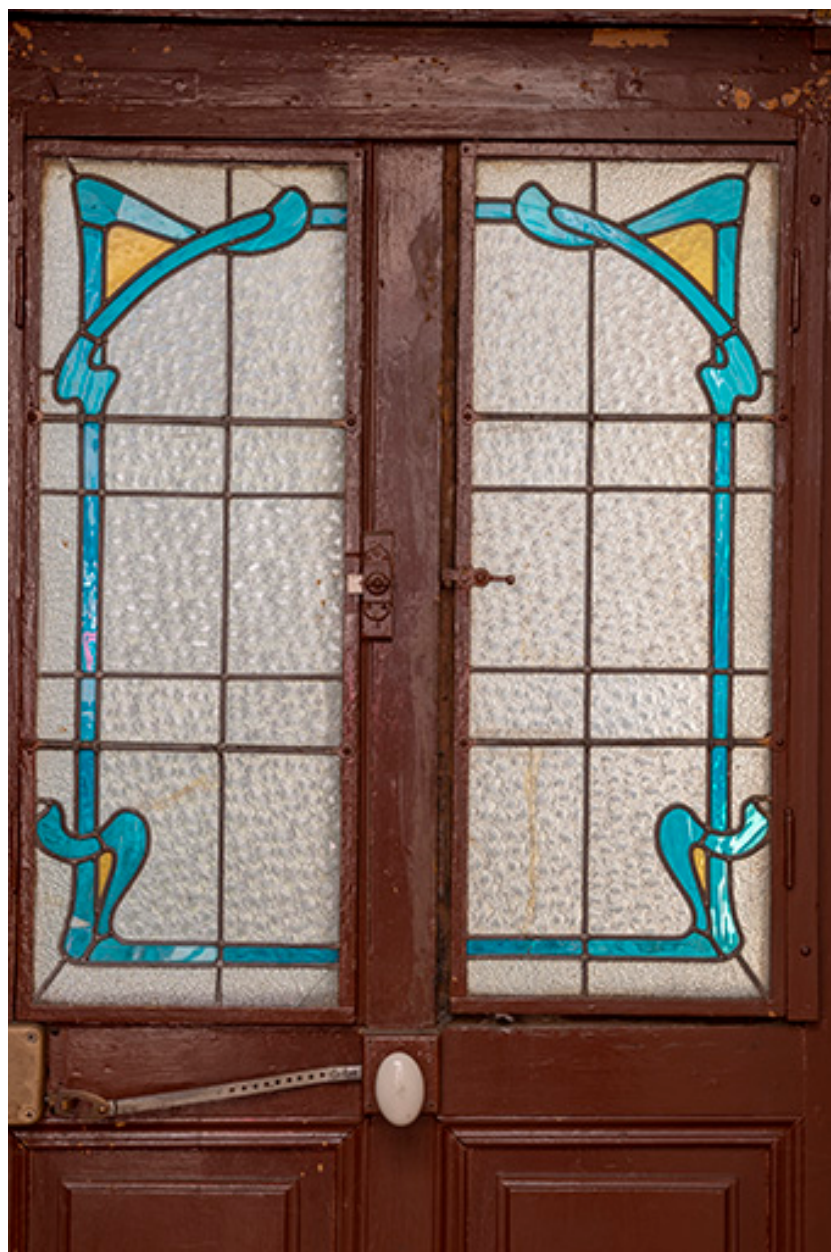
Porte de la cage d'escalier donnant sur le jardin, vitrail de style Art Nouveau.

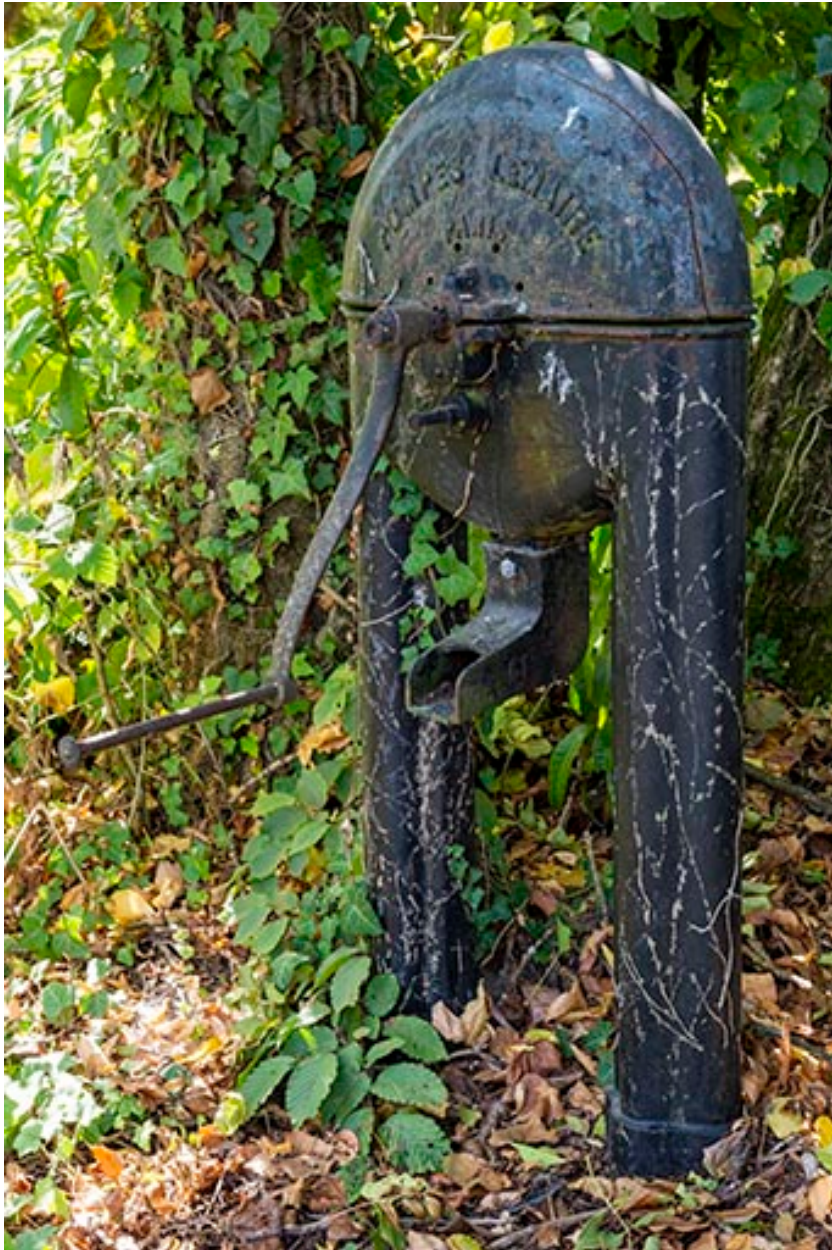
Pompe à godets (modèle
Lemaire) dans le jardin.
Phot. Jérôme Mongreville
IVR43_20187000643NUC4A

Pompe à godets (modèle Lemaire) dans le jardin.

Dans le jardin subsiste une pompe à godets (modèle Lemaire).
