Bourgogne, Côte-d'Or  
Bure-les-Templiers  
1 rue de Champey

## demeure

Numéro de dossier : IA21005853

Cadre de l'étude : enquête thématique régionale pierre sèche en couverture

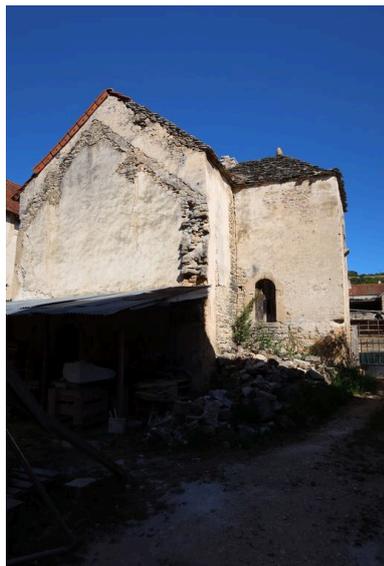
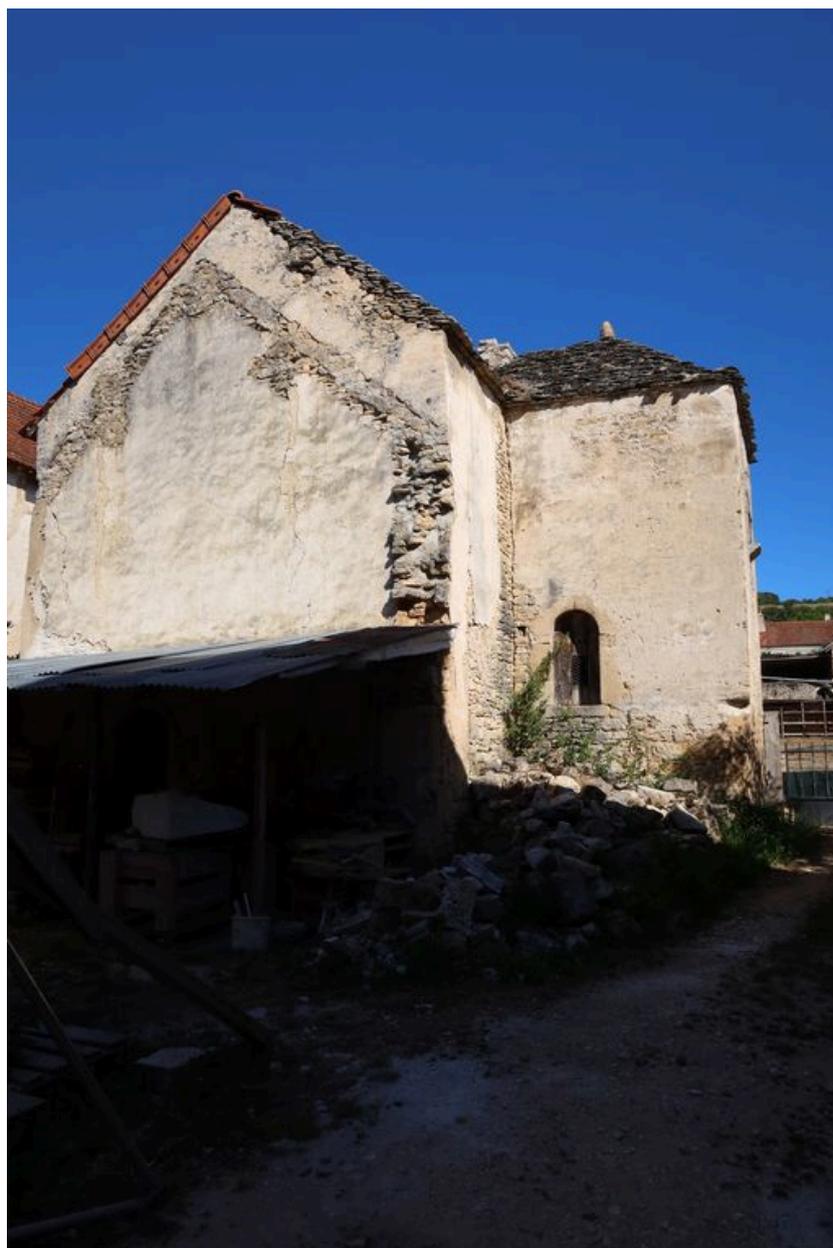
Vue d'ensemble depuis le sud-est.  
Phot. Morgane Guillemain  
IVR26\_20222101165NUC2A

Vue d'ensemble depuis le sud-est.

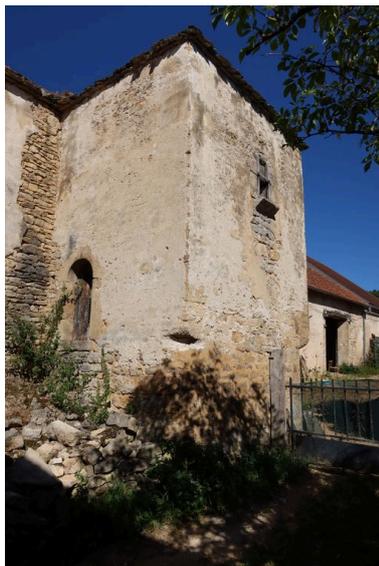
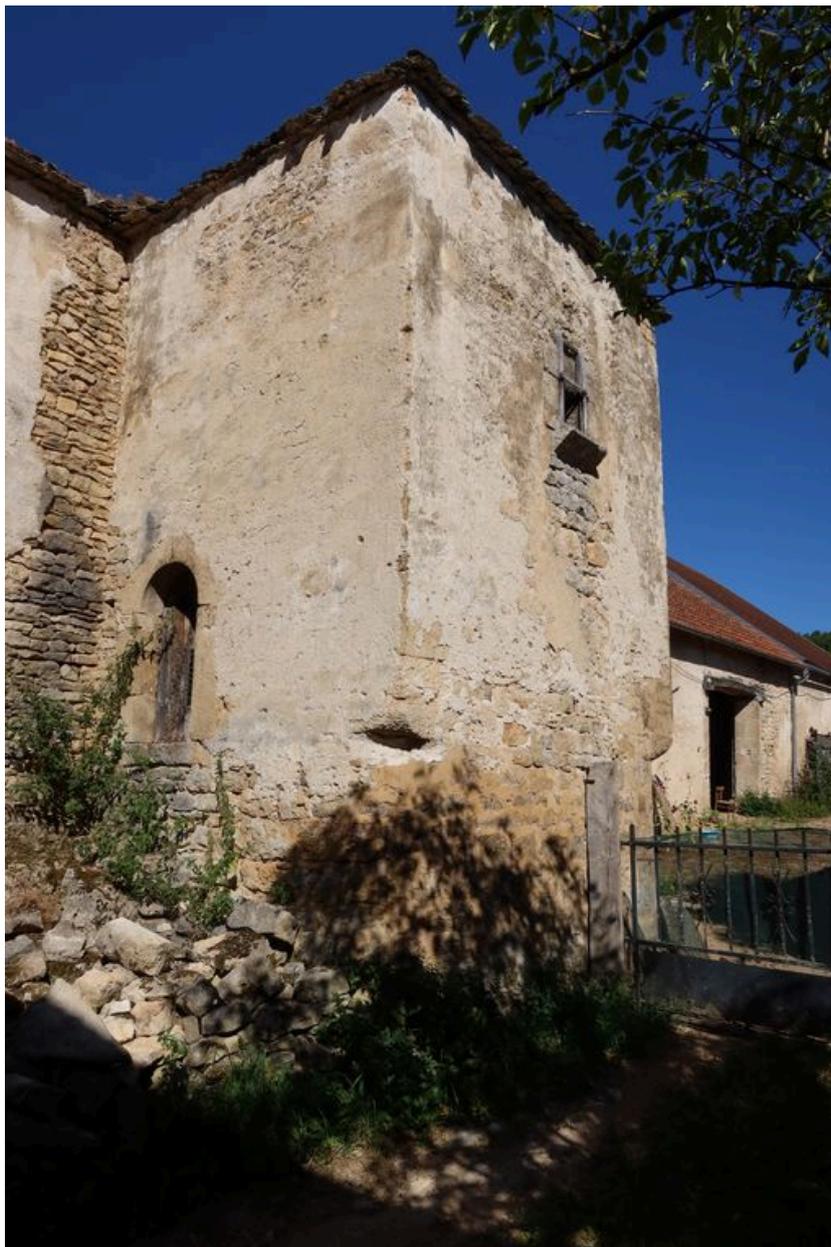
Le plan de la demeure forme un L, composé de la partie logis et d'un pigeonnier. Le pigeonnier compte deux ouvertures : une porte piétonne en plein cintre et une ouverture avec la pierre d'envol encore en place. Les encadrements sont en pierre de taille. Deux arrêtes des angles du pigeonnier sont interrompues et de forme arrondie. Le pigeonnier et une partie du logis sont couverts en pierre calcaire, le reste est en tuile mécanique. Au niveau du pigeonnier, les pierres d'arrière-gouttière sont placées directement sur le mur gouttereau, l'arrondi façonné étant disposé en sous-face. Cette arrière-gouttière tient lieu de corniche, elle est disposée en saillie par rapport au parement extérieur de la maçonnerie. Sur ce premier rang sont placées, à joints croisés, les pierres de gouttière, plus en saillie par rapport au même parement, afin de faire égoutter les ruissellements assez au-delà du mur de façade. Les pierres des rives de pignon au niveau de la partie logis ne sont pas saillantes.

Détail du pigeonnier depuis le sud-est.  
Phot. Morgane Guillemain  
IVR26\_20222101164NUC2A

Détail du pigeonnier depuis le sud-est.
