Bourgogne-Franche-Comté, Doubs  
Besançon  
îlot Bouteiller  
Grande Rue 35

## maison

Numéro de dossier : IA25000554  
Date de l'enquête initiale : 1996  
Date(s) de rédaction : 2008  
Cadre de l'étude : enquête thématique régionale demeures bisontines  
Degré d'étude : étudié

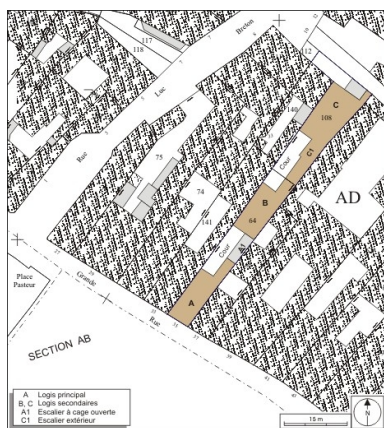
Plan masse et de situation. Extrait du plan cadastral, 1974, section AD.

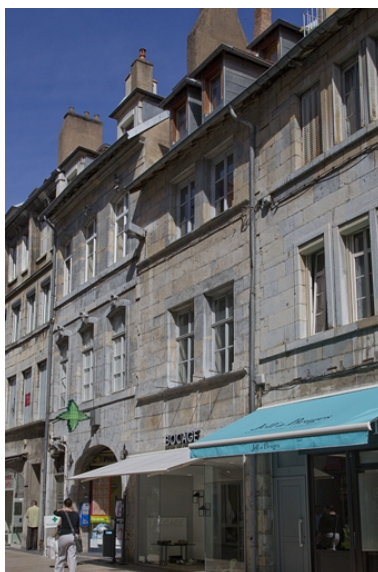
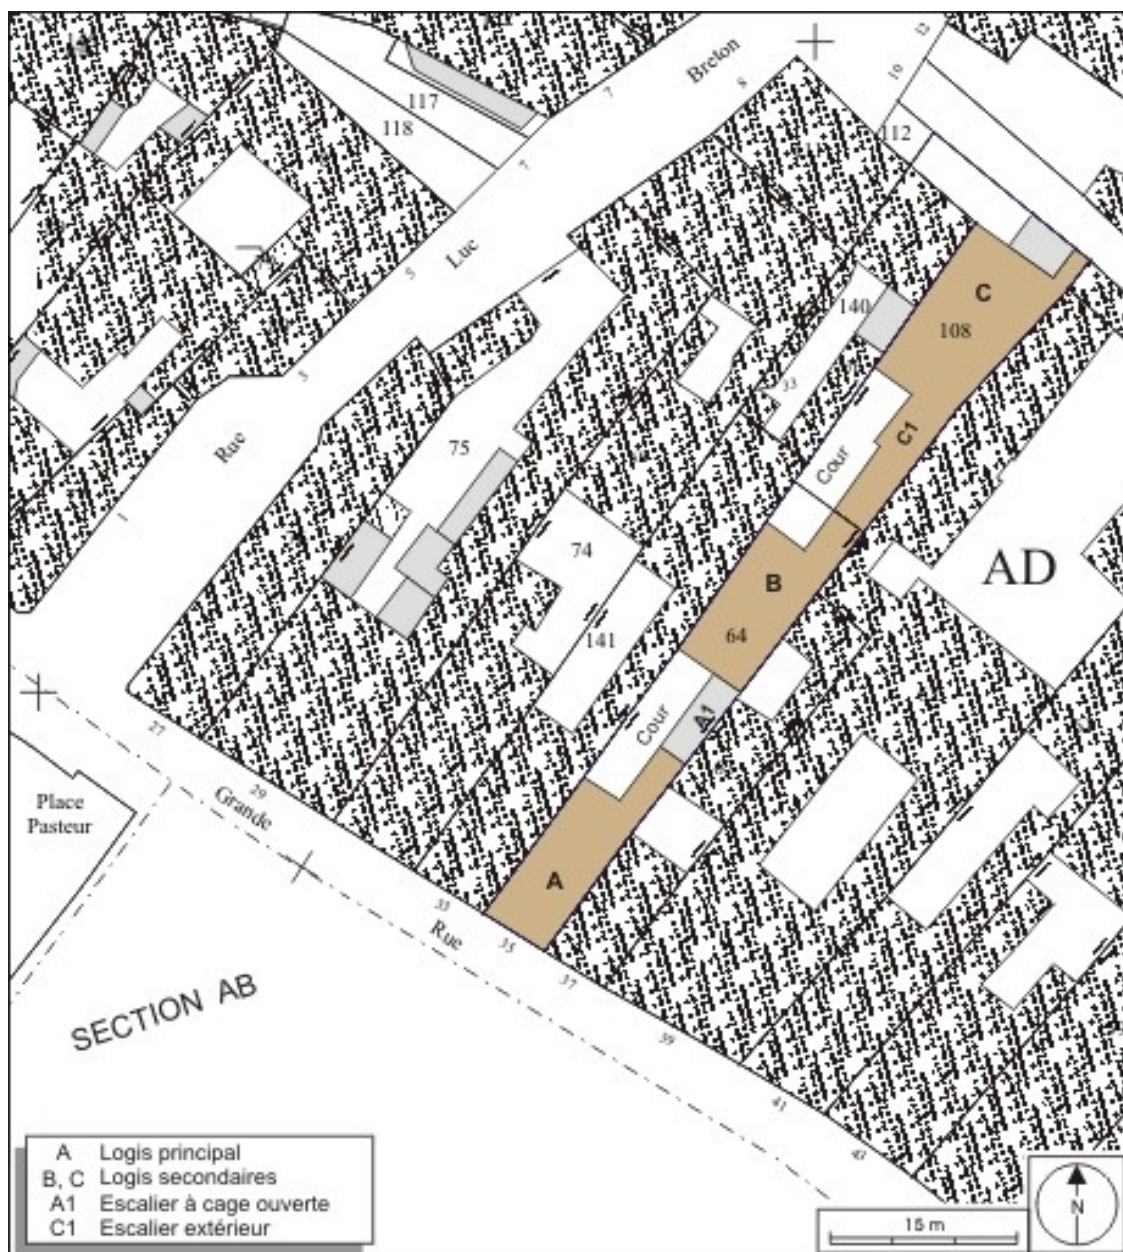
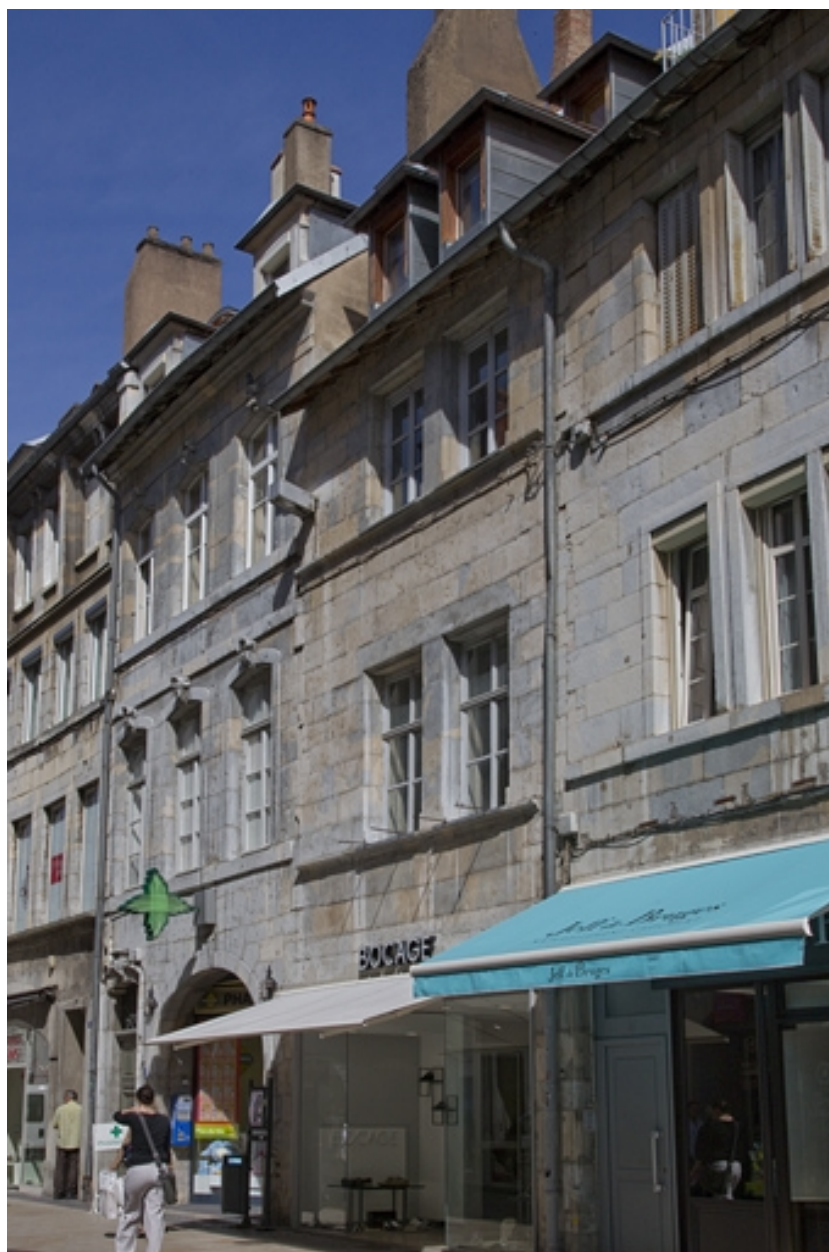
IVR43\_20112500606NUC2A

Logis principal : vue d'ensemble  
depuis la rue, de trois quarts droit.

Logis principal : vue d'ensemble depuis la rue, de trois quarts droit.

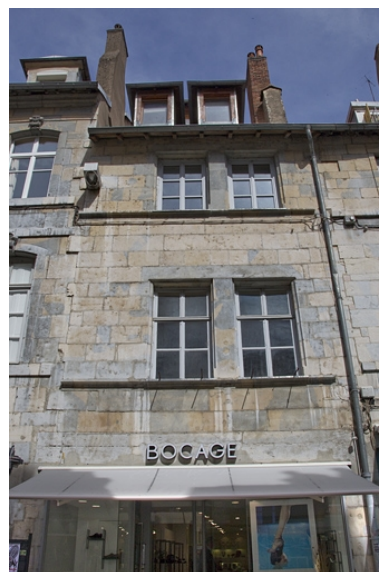
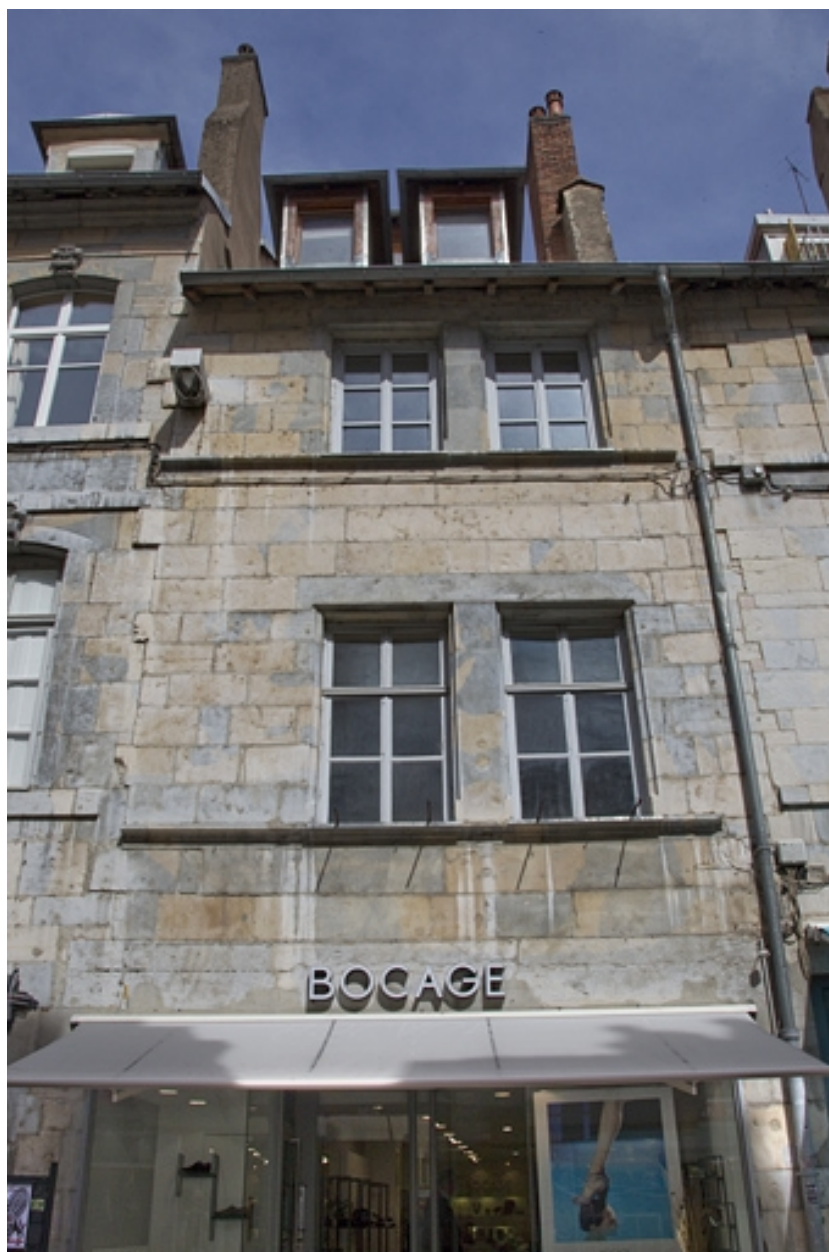
IVR43\_20112500605NUC2A

Logis principal, façade  
sur rue : de face.

Logis principal, façade sur rue : de face.

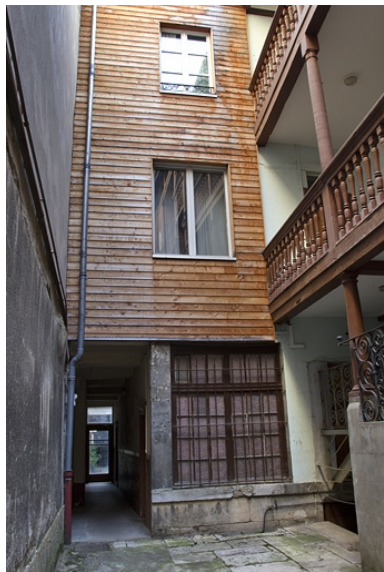
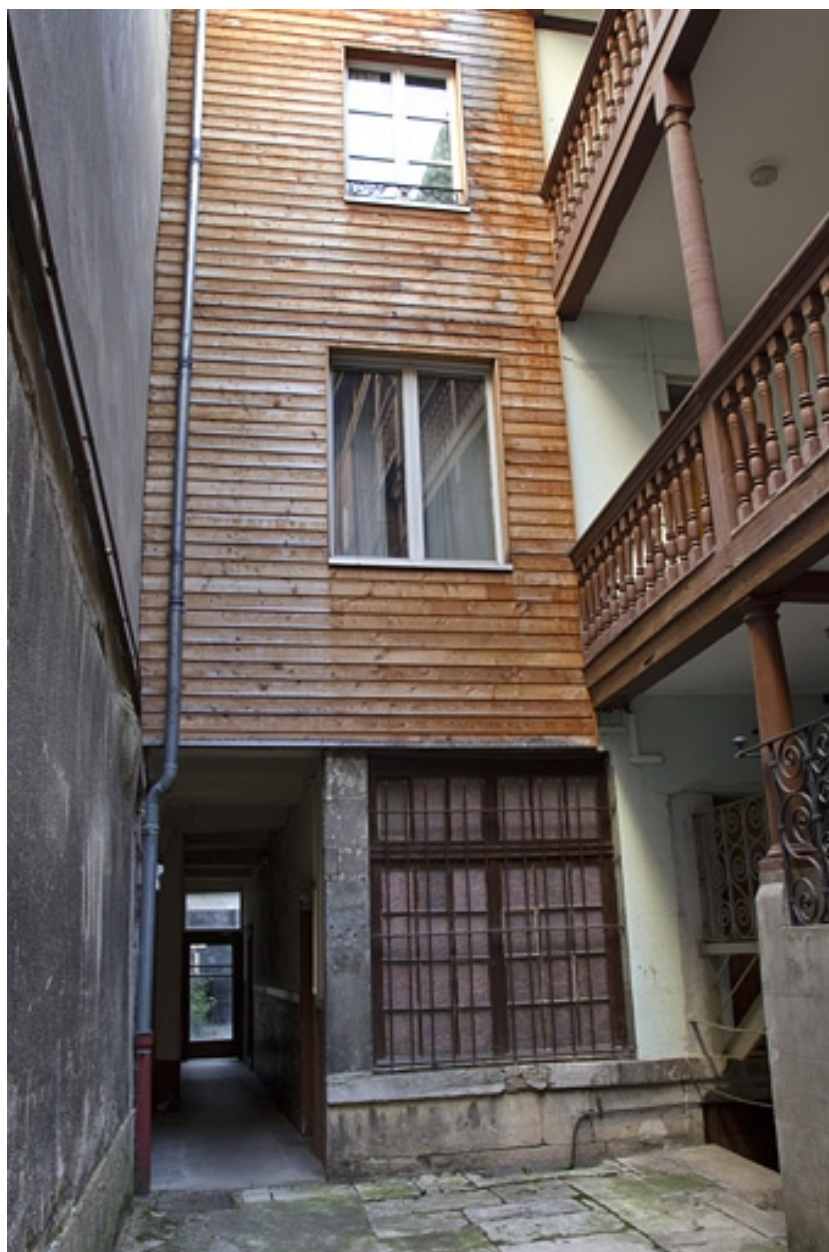
Première cour, logis secondaire :  
vue de la façade antérieure.

Première cour, logis secondaire : vue de la façade antérieure.

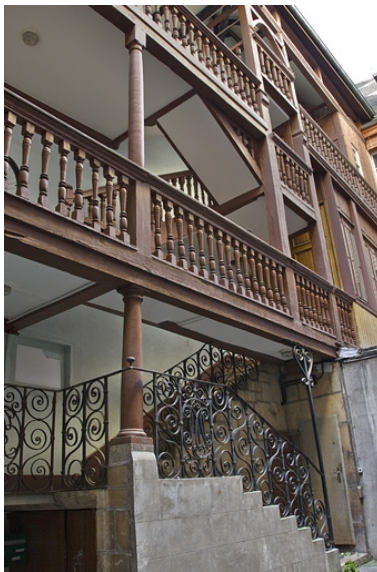
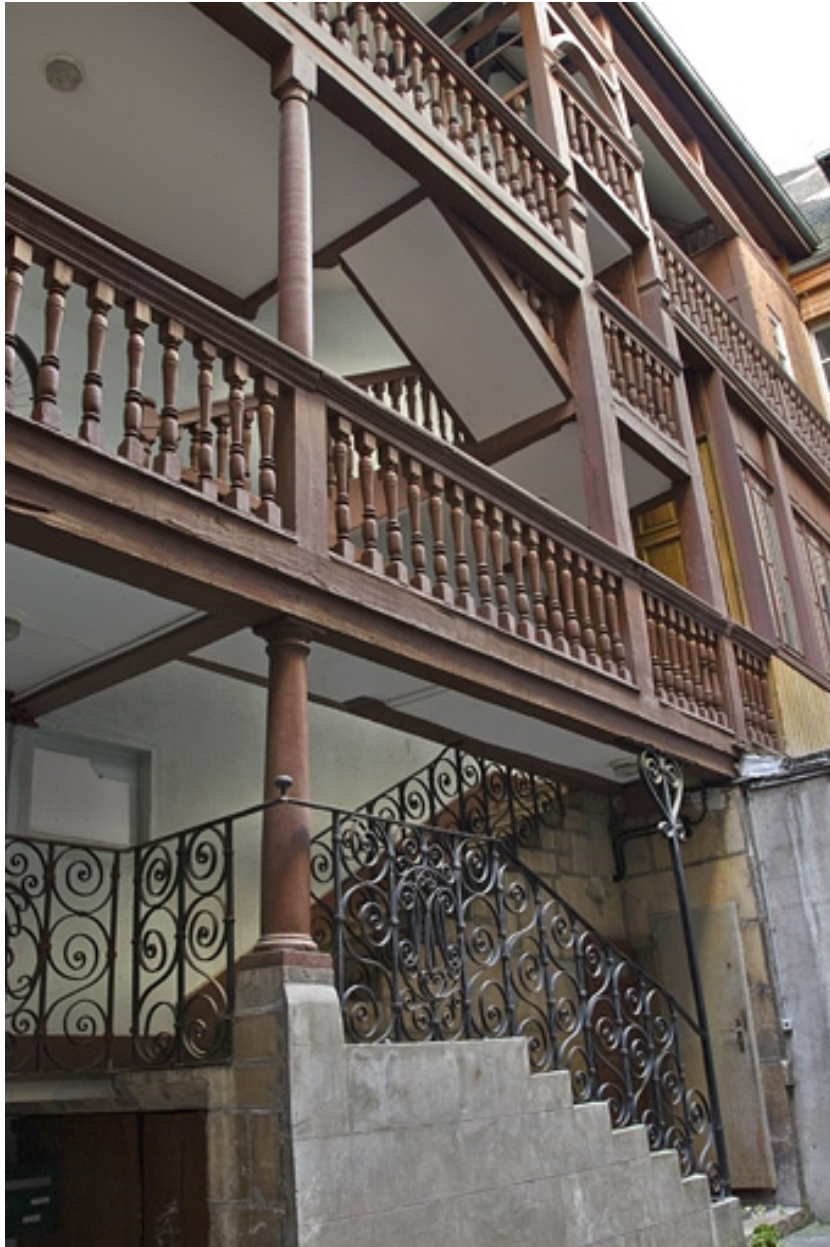
Première cour, escalier à cage  
ouverte : vue d'ensemble.

Première cour, escalier à cage ouverte : vue d'ensemble.

Escaliers : escalier de distribution extérieur : escalier tournant à retours sans jour, cage ouverte, escalier en maçonnerie, escalier en charpente

Malgré certaines dénaturations, la maison conserve des escaliers extérieurs avec des rampes en ferronnerie caractéristiques du début du 18<sup>e</sup> siècle.

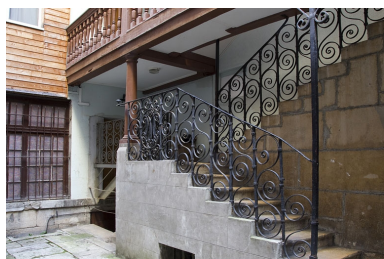
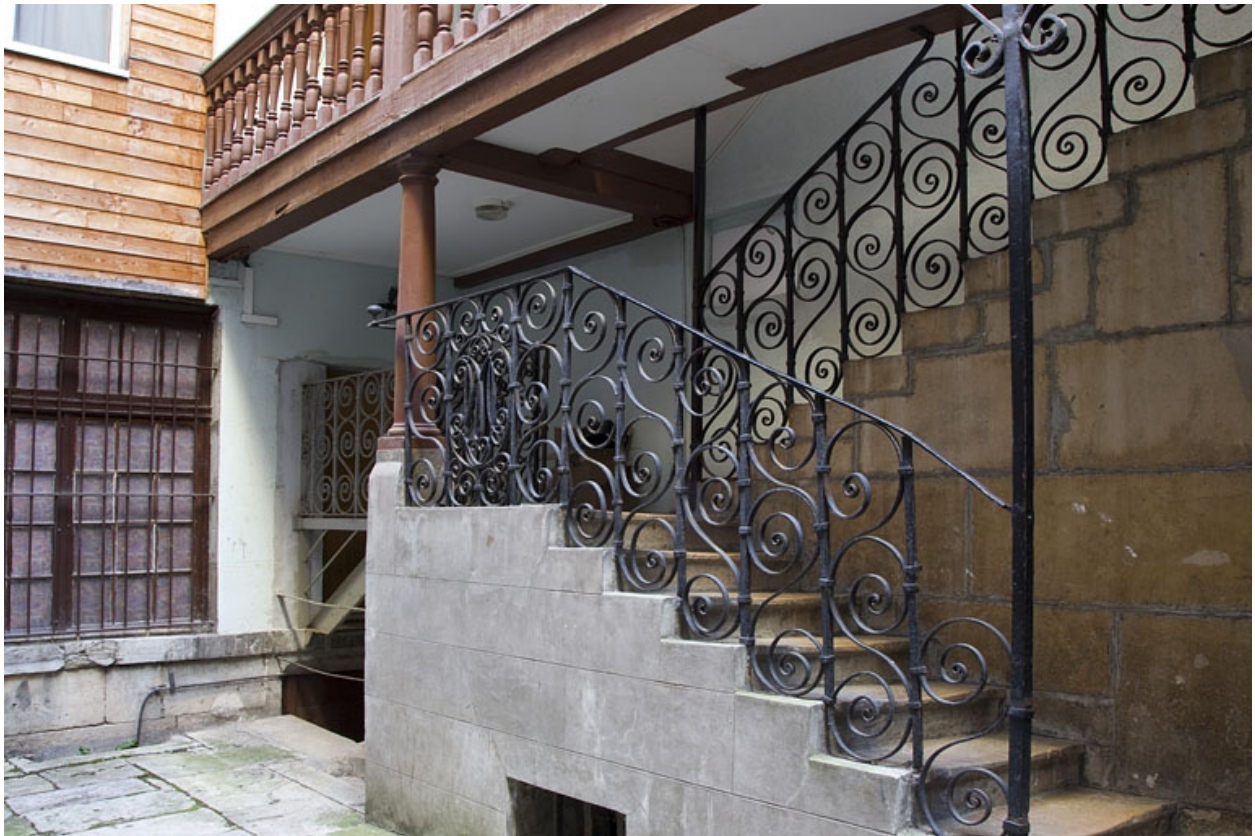
Première cour, escalier à  
cage ouverte : détail de la  
ferronnerie des deux premières  
volées, de trois quarts droit.

Première cour, escalier à cage ouverte : détail de la ferronnerie des deux premières volées, de trois quarts droit.

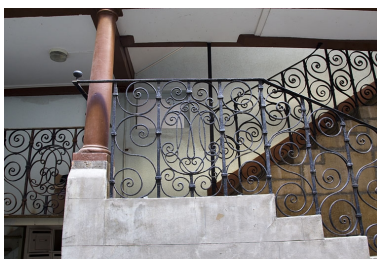
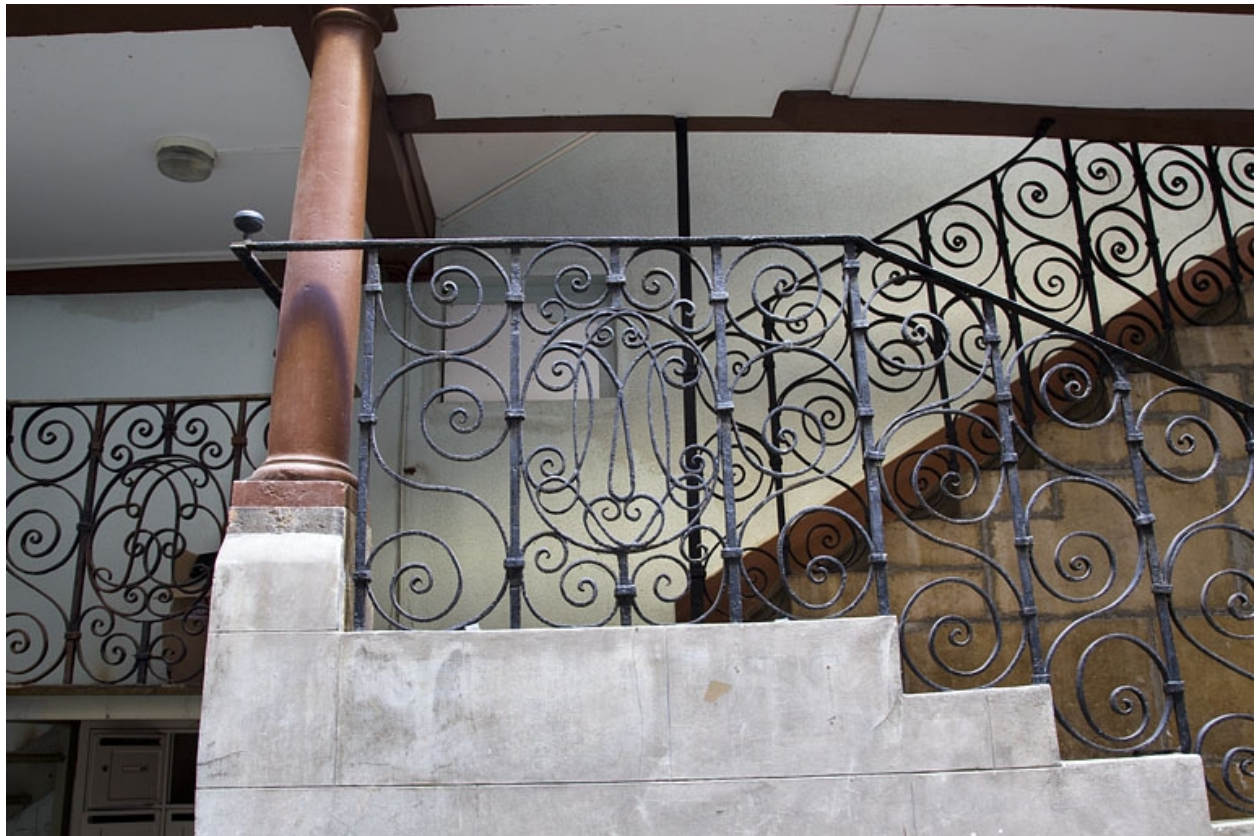
Première cour, escalier  
à cage ouverte : détail  
de la rampe en fer forgé.

Première cour, escalier à cage ouverte : détail de la rampe en fer forgé.

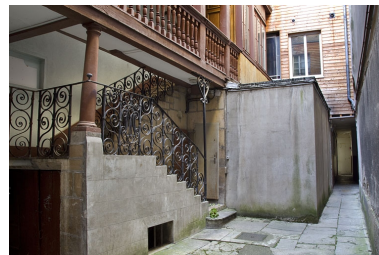
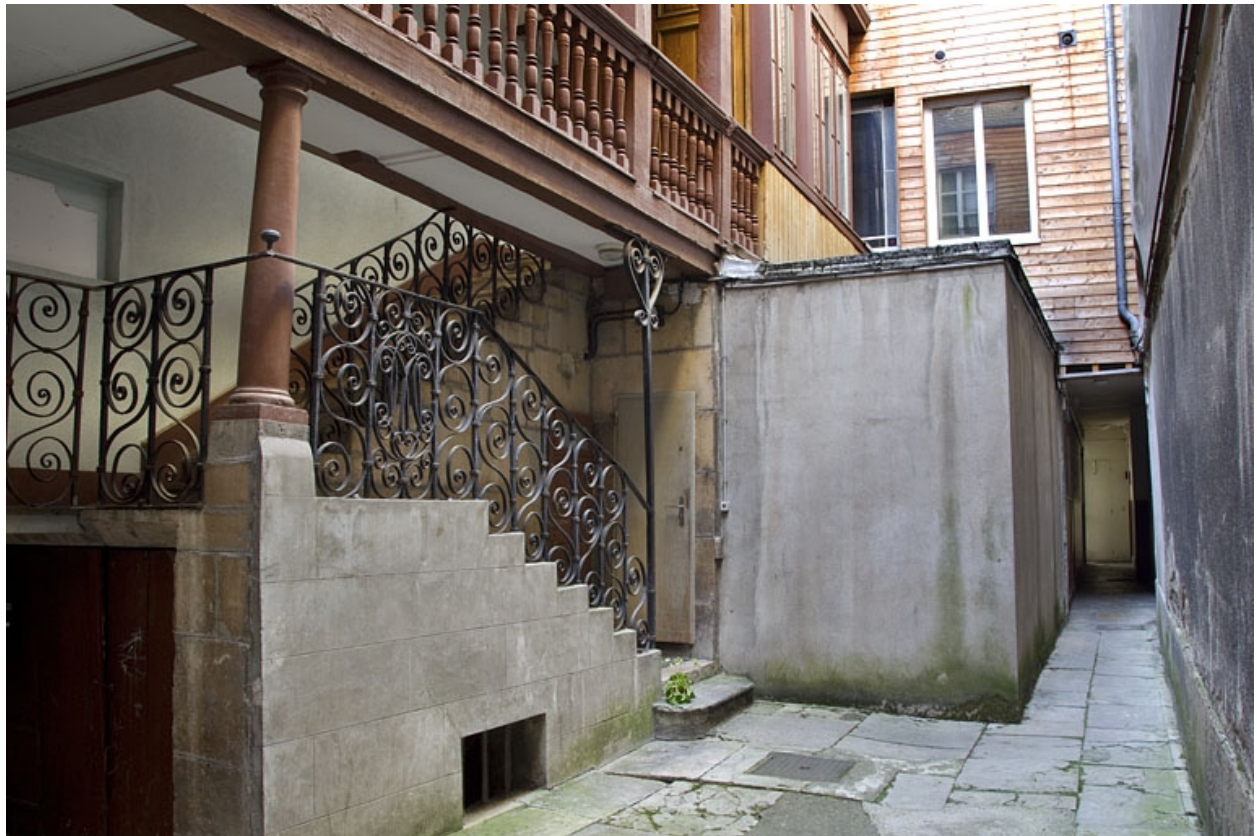
Première cour, escalier à  
cage ouverte : détail de la  
ferronnerie des deux premières  
volées, de trois quarts gauche.

Première cour, escalier à cage ouverte : détail de la ferronnerie des deux premières volées, de trois quarts gauche.

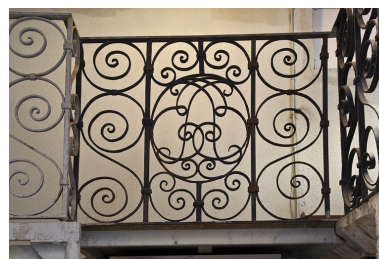
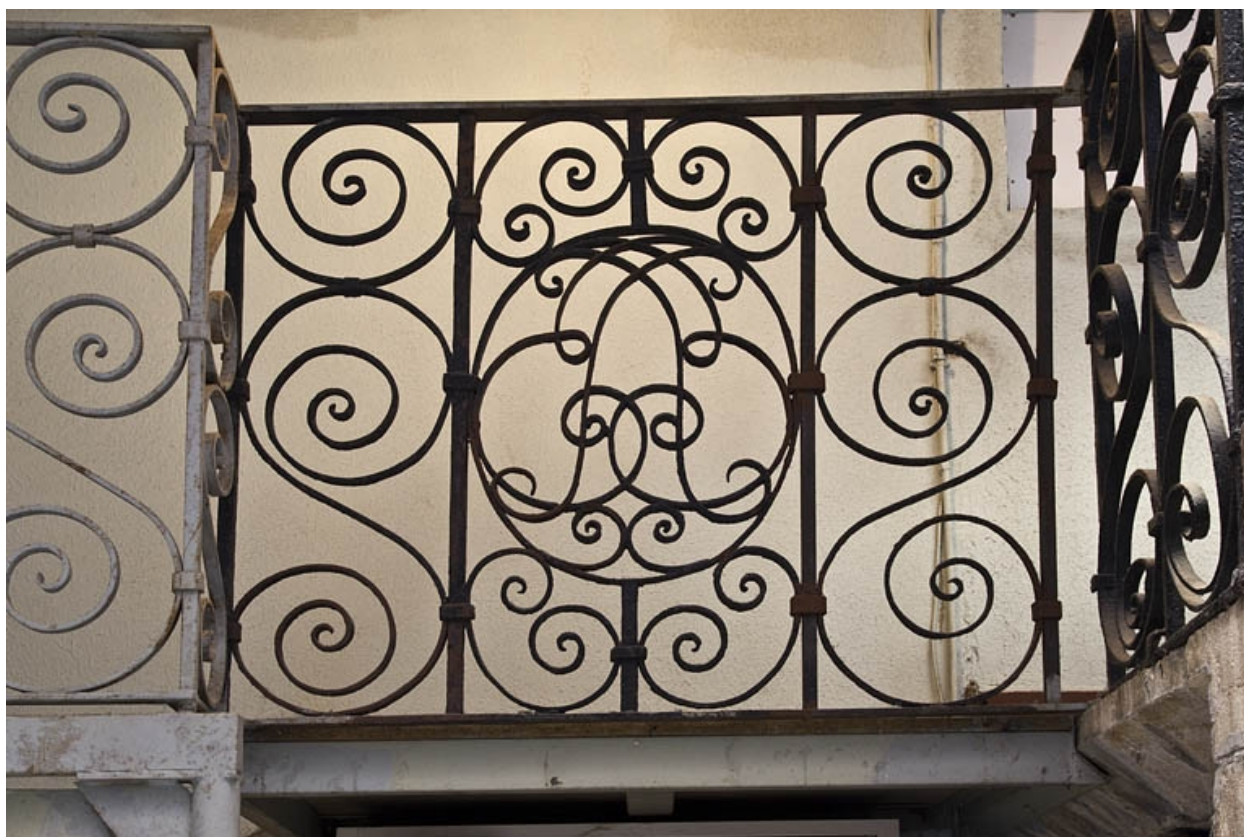
Première cour, escalier à  
cage ouverte : détail d'un  
panneau de la rampe en fer  
forgé avec un monogramme.

Première cour, escalier à cage ouverte : détail d'un panneau de la rampe en fer forgé avec un monogramme.

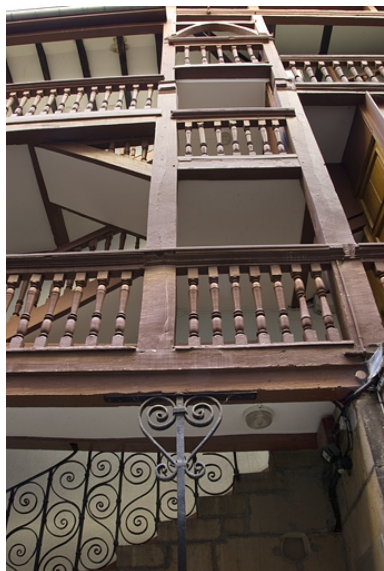
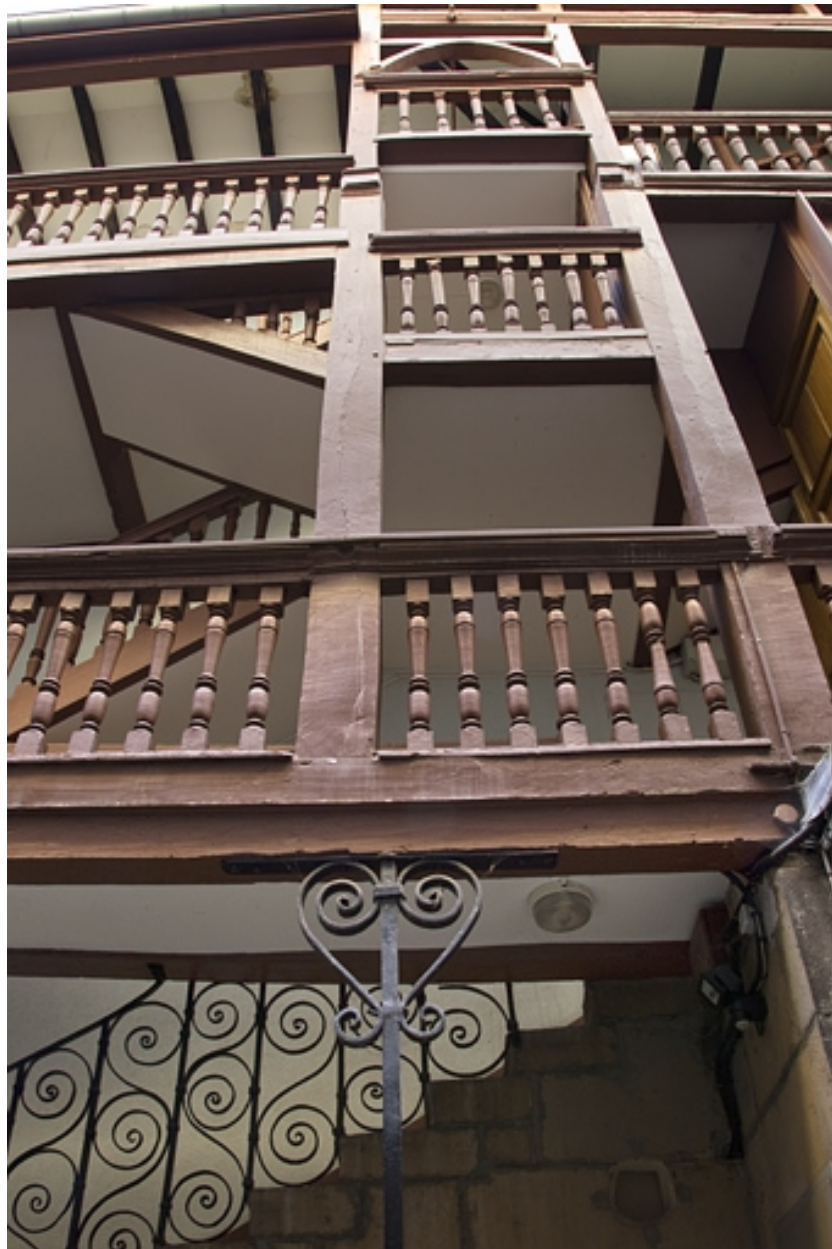
Première cour, escalier à cage ouverte : détail de la partie médiane, de face.

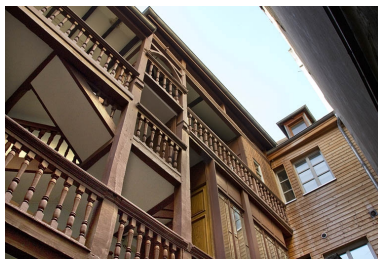
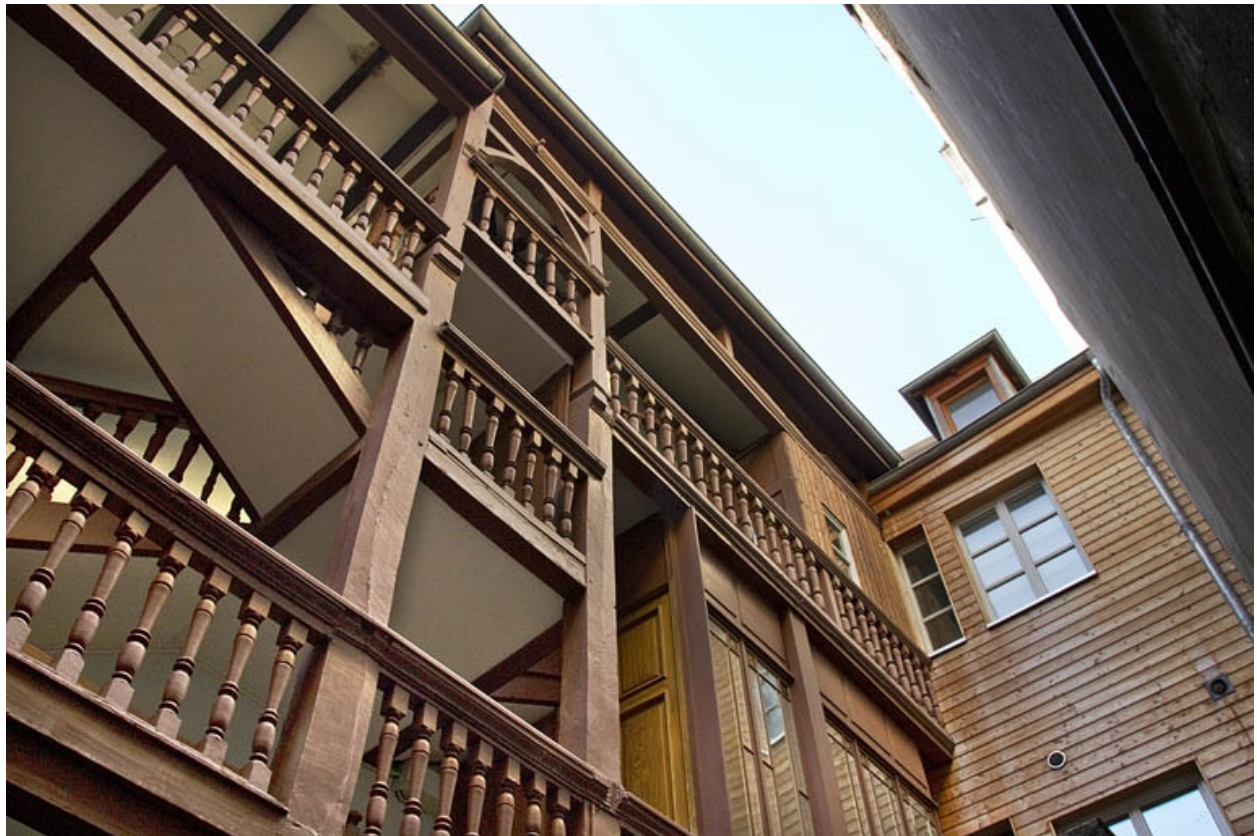
Première cour, escalier à cage ouverte : détail de la partie supérieure en charpente.

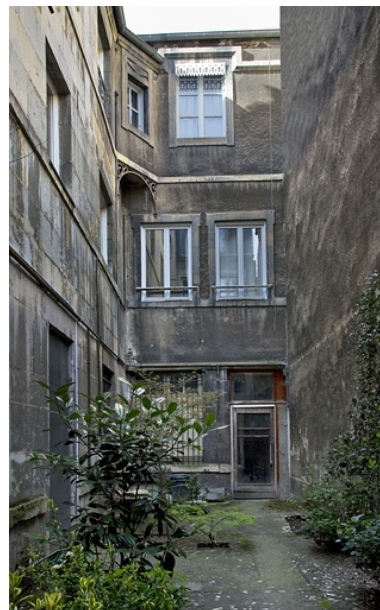
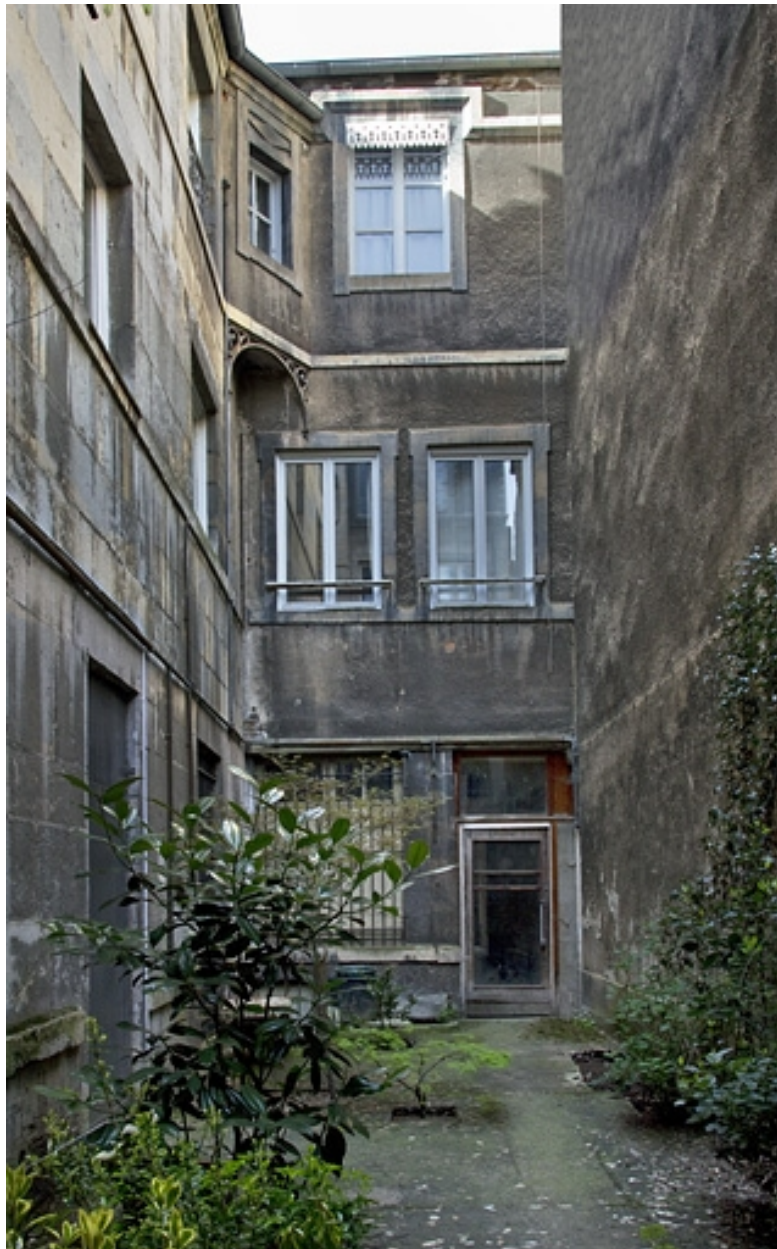
Phot. Yves Sancey  
IVR43\_20112500617NUC2A

Deuxième cour, façade postérieure du premier logis secondaire : vue d'ensemble.

Deuxième cour, façade postérieure du premier logis secondaire : vue d'ensemble.

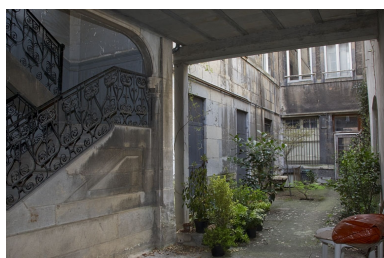
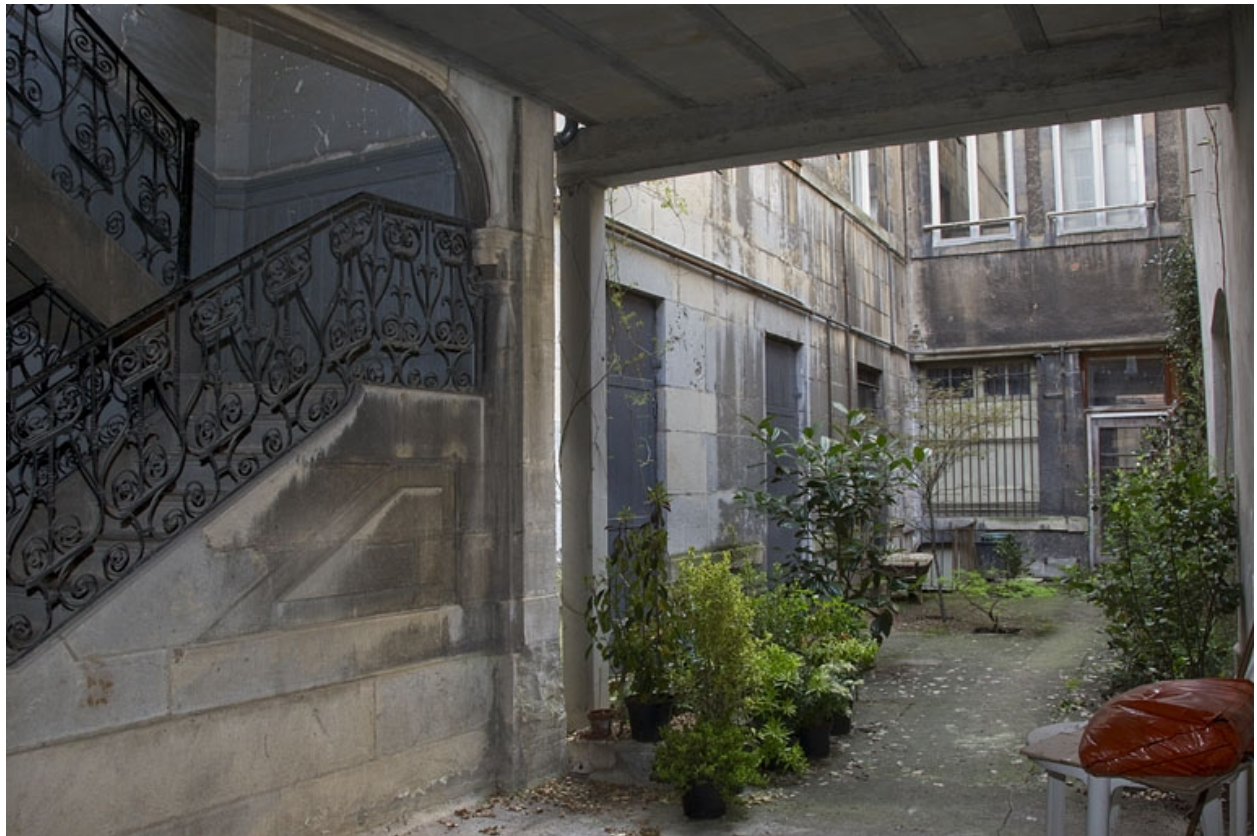
Phot. Yves Sancey  
IVR43\_20112500620NUC2A

Vue de la deuxième cour depuis le logis secondaire en fond de parcelle.

Vue de la deuxième cour depuis le logis secondaire en fond de parcelle.

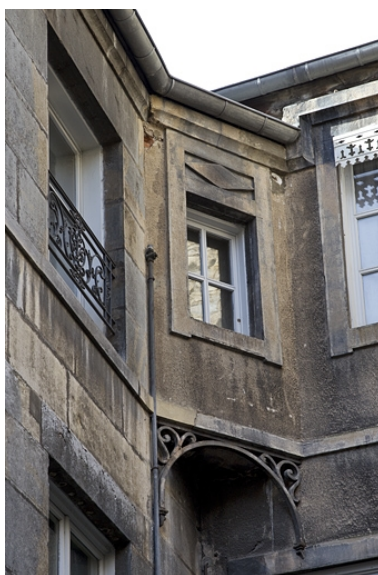
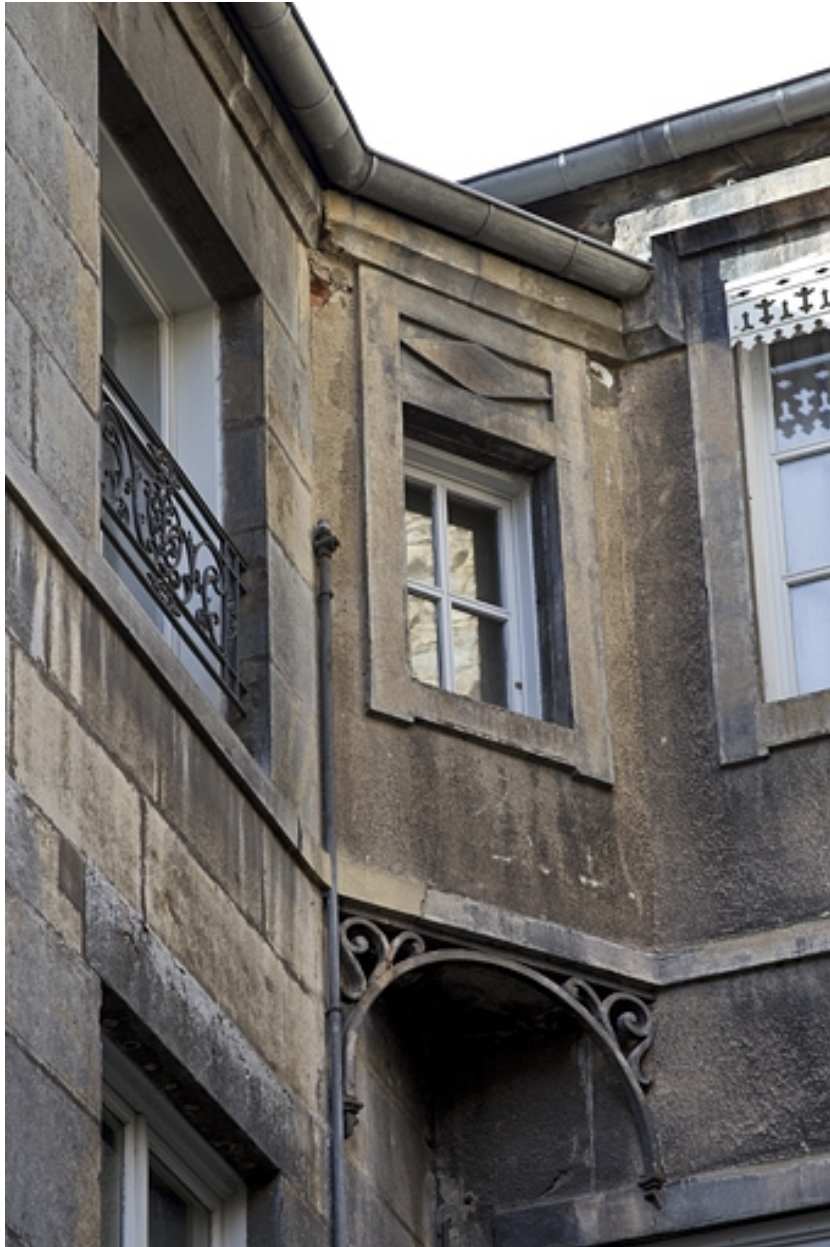
Phot. Yves Sancey  
IVR43\_20112500616NUC2A

Deuxième cour, façade postérieure du premier logis secondaire : détail d'angle au niveau du premier étage.

Deuxième cour, façade postérieure du premier logis secondaire : détail d'angle au niveau du premier étage.

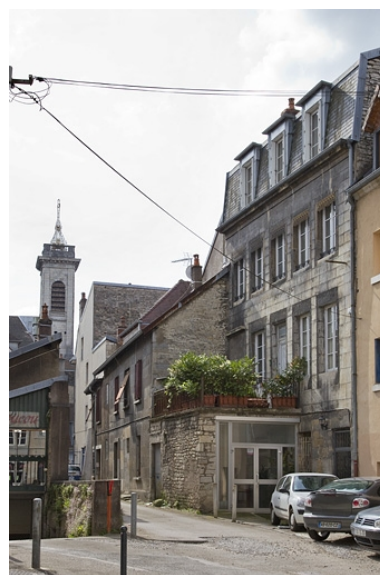
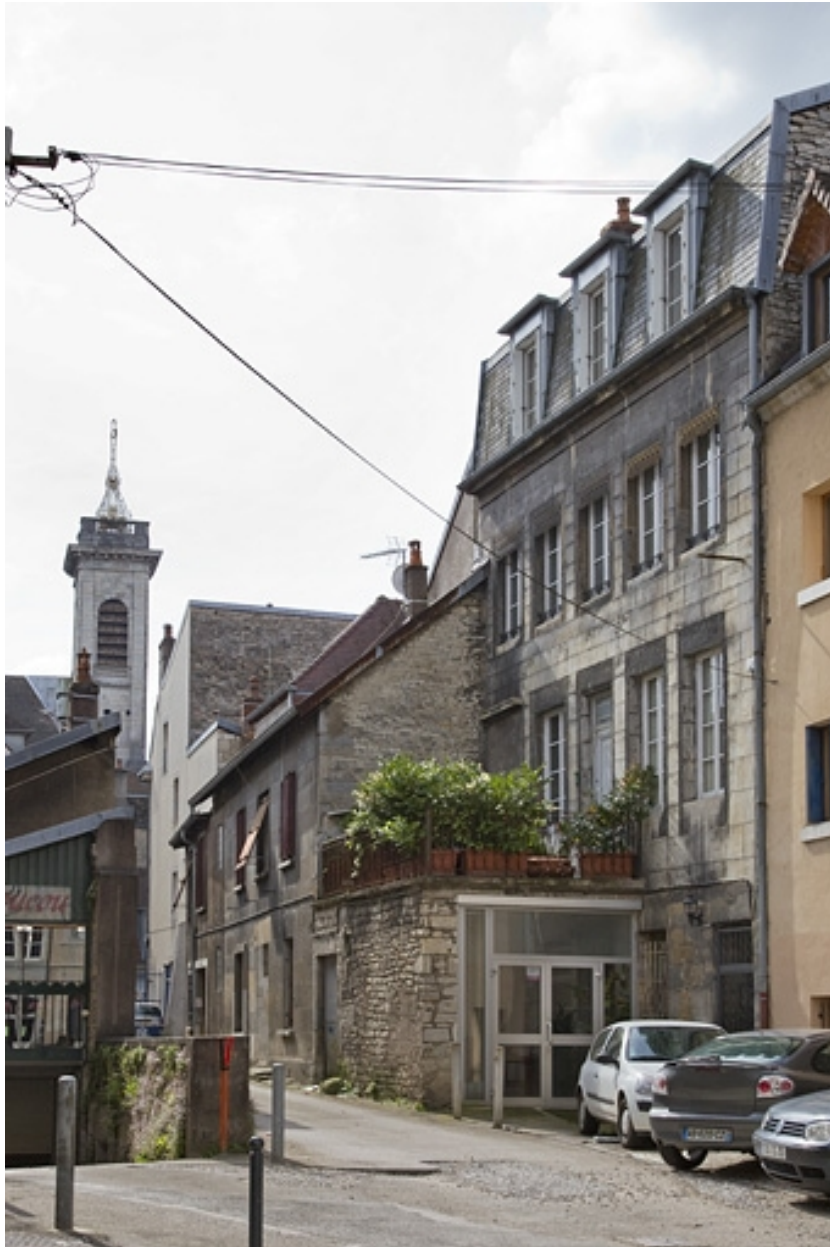
Phot. Yves Sancey  
IVR43\_20112500625NUC2A

Logis secondaire en fond de parcelle : façade postérieure de trois quarts droit.

Logis secondaire en fond de parcelle : façade postérieure de trois quarts droit.

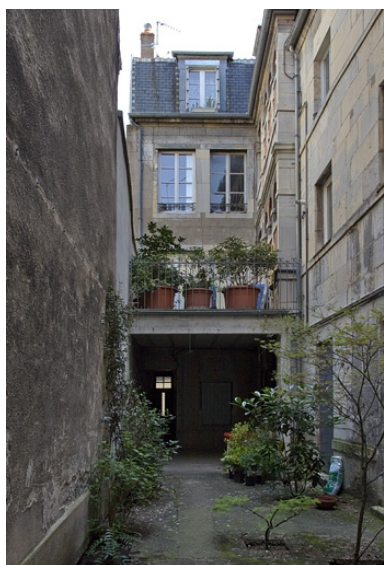
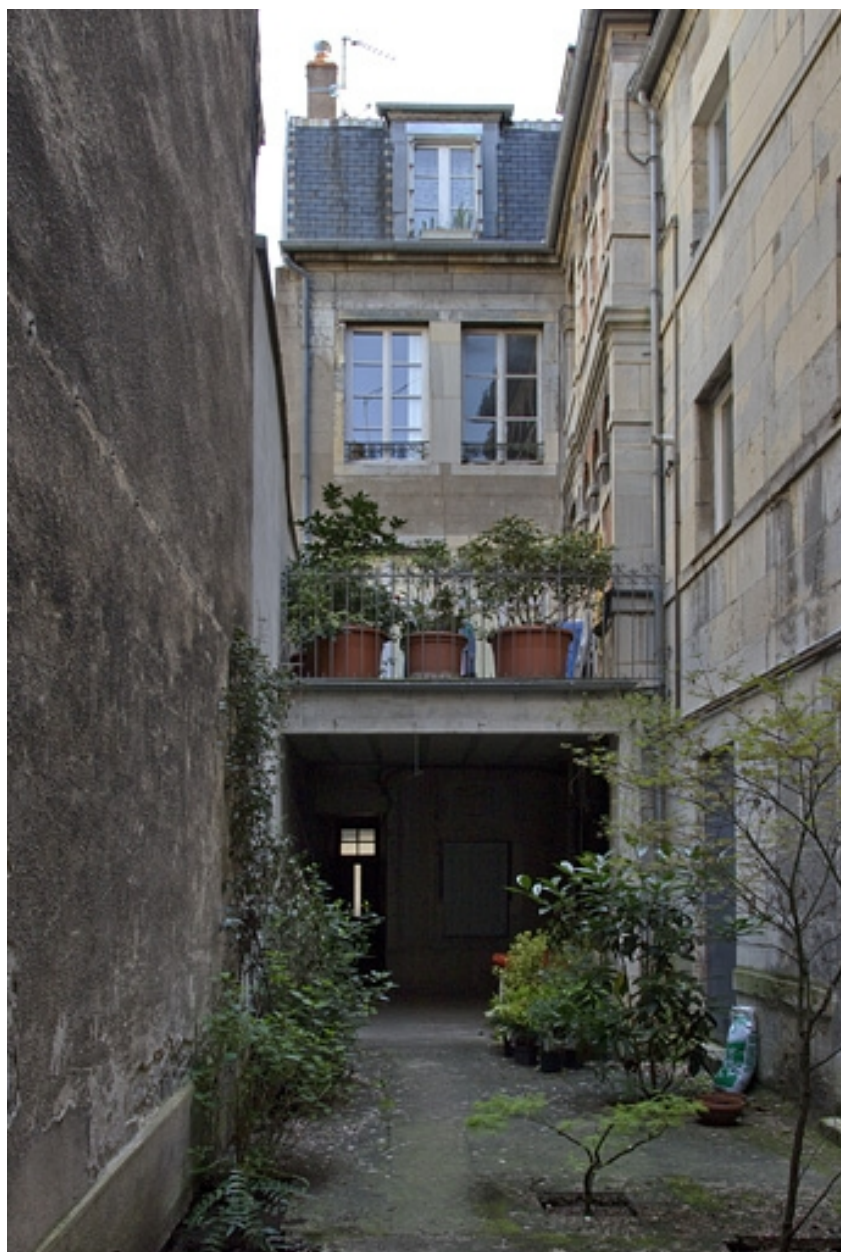
IVR43\_20112500615NUC2A

Deuxième cour : vue d'ensemble du logis secondaire en fond de cour.

Deuxième cour : vue d'ensemble du logis secondaire en fond de cour.

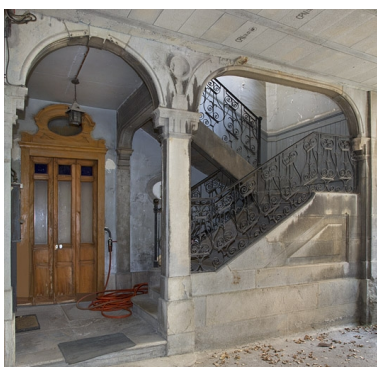
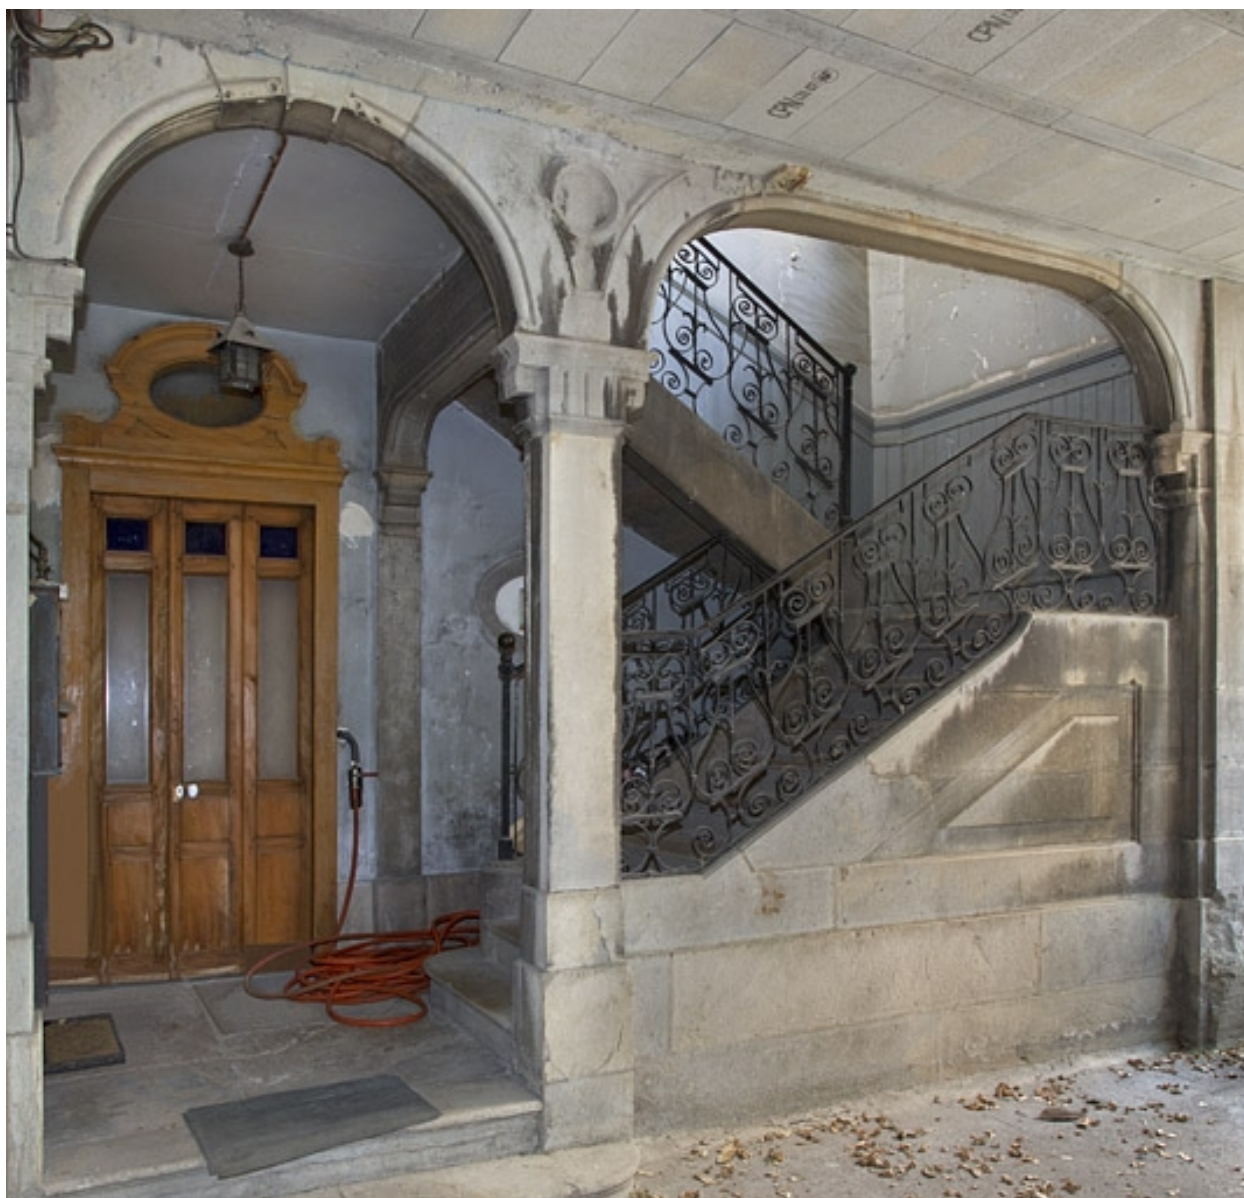
IVR43\_20112500622NUC2A

Deuxième cour, logis secondaire en fond de parcelle : détail de l'escalier et de la porte d'entrée.

Deuxième cour, logis secondaire en fond de parcelle : détail de l'escalier et de la porte d'entrée.
