Bourgogne-Franche-Comté, Doubs  
Besançon  
îlot Bouteiller  
Grande Rue 35

## maison

Numéro de dossier : IA25000554  
Date de l'enquête initiale : 1996  
Date(s) de rédaction : 2008  
Cadre de l'étude : enquête thématique régionale demeures bisontines  
Degré d'étude : étudié

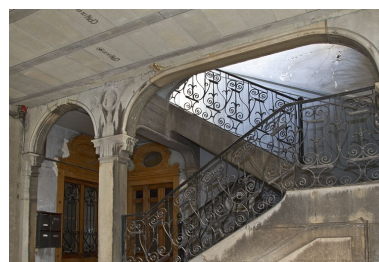
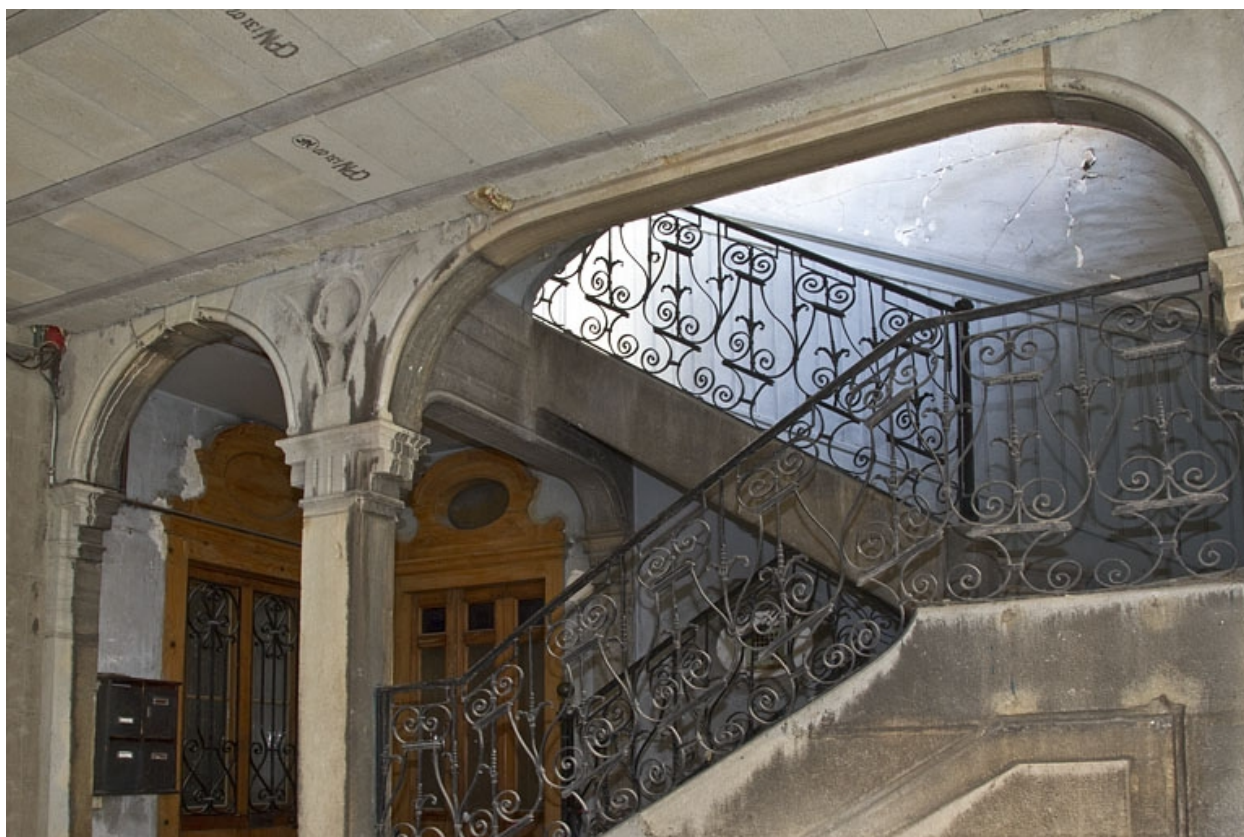
Deuxième cour, logis secondaire en fond de parcelle : détail des premières volées de l'escalier.

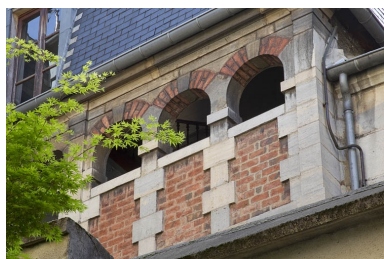
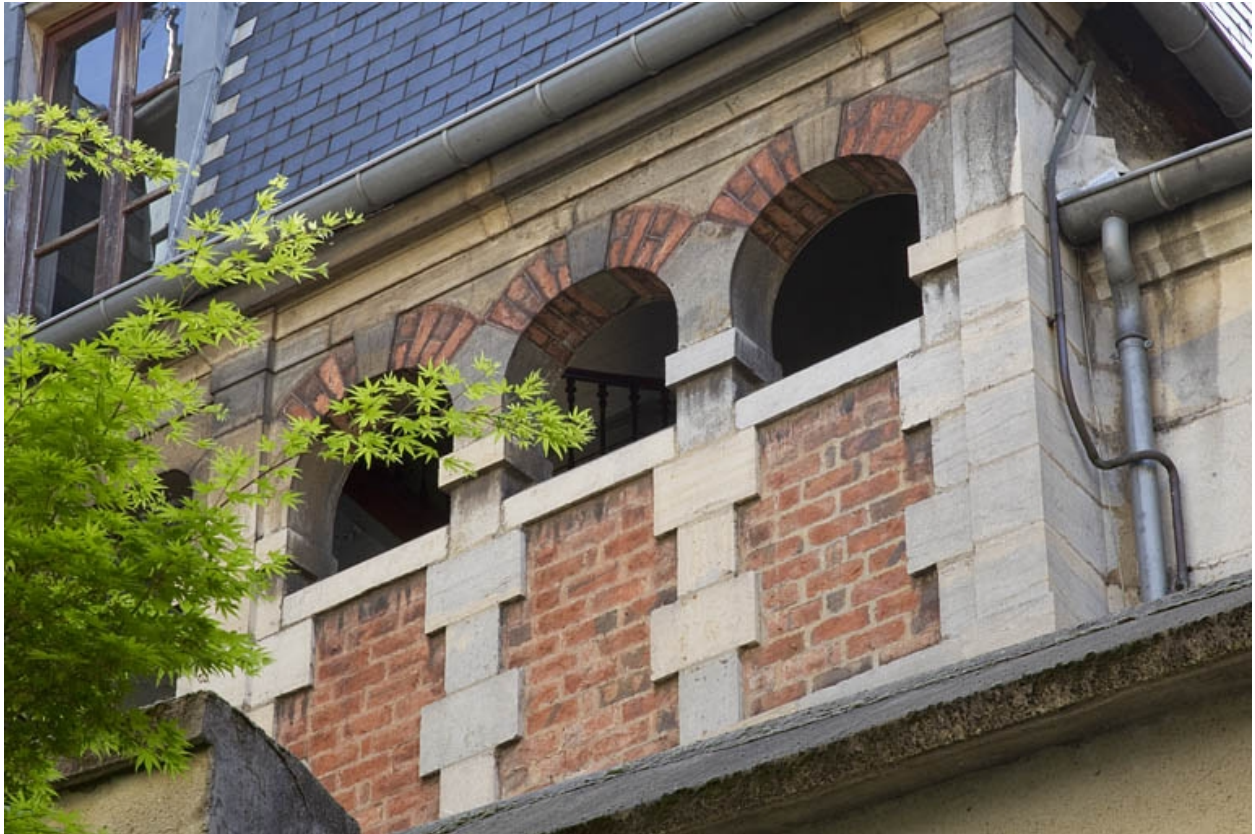
IVR43\_20112500624NUC2A

Deuxième cour, logis secondaire en fond de parcelle : façade de l'escalier, partie supérieure.

Deuxième cour, logis secondaire en fond de parcelle : façade de l'escalier, partie supérieure.

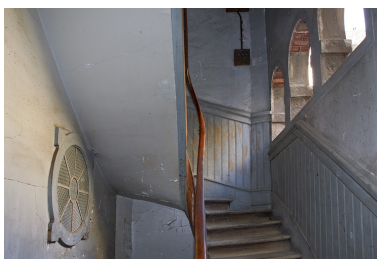
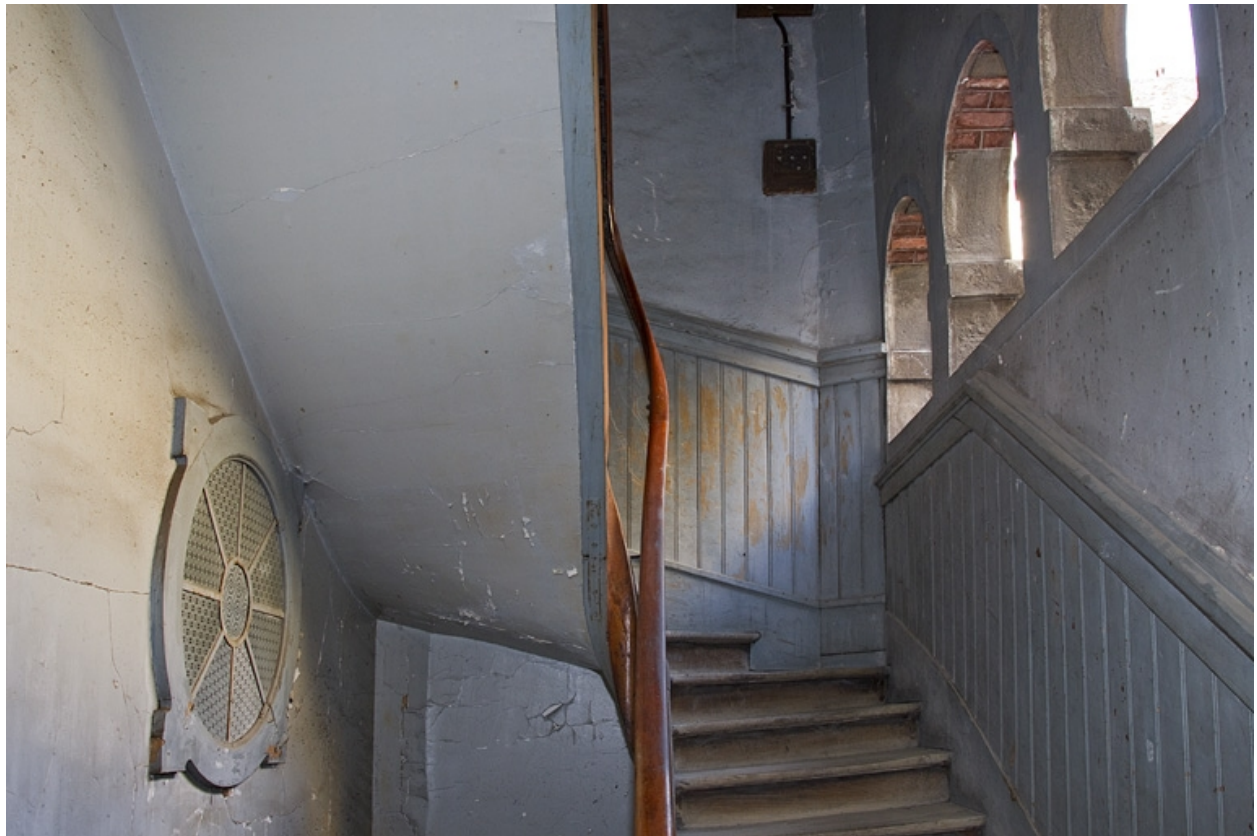
IVR43\_20112500618NUC2A

Deuxième cour, logis secondaire en fond de cour : détail de l'intérieur de l'escalier.

Deuxième cour, logis secondaire en fond de cour : détail de l'intérieur de l'escalier.

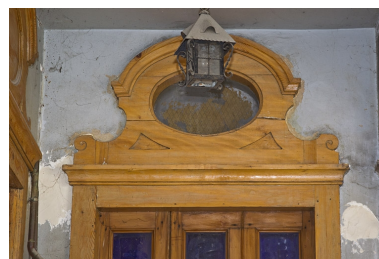
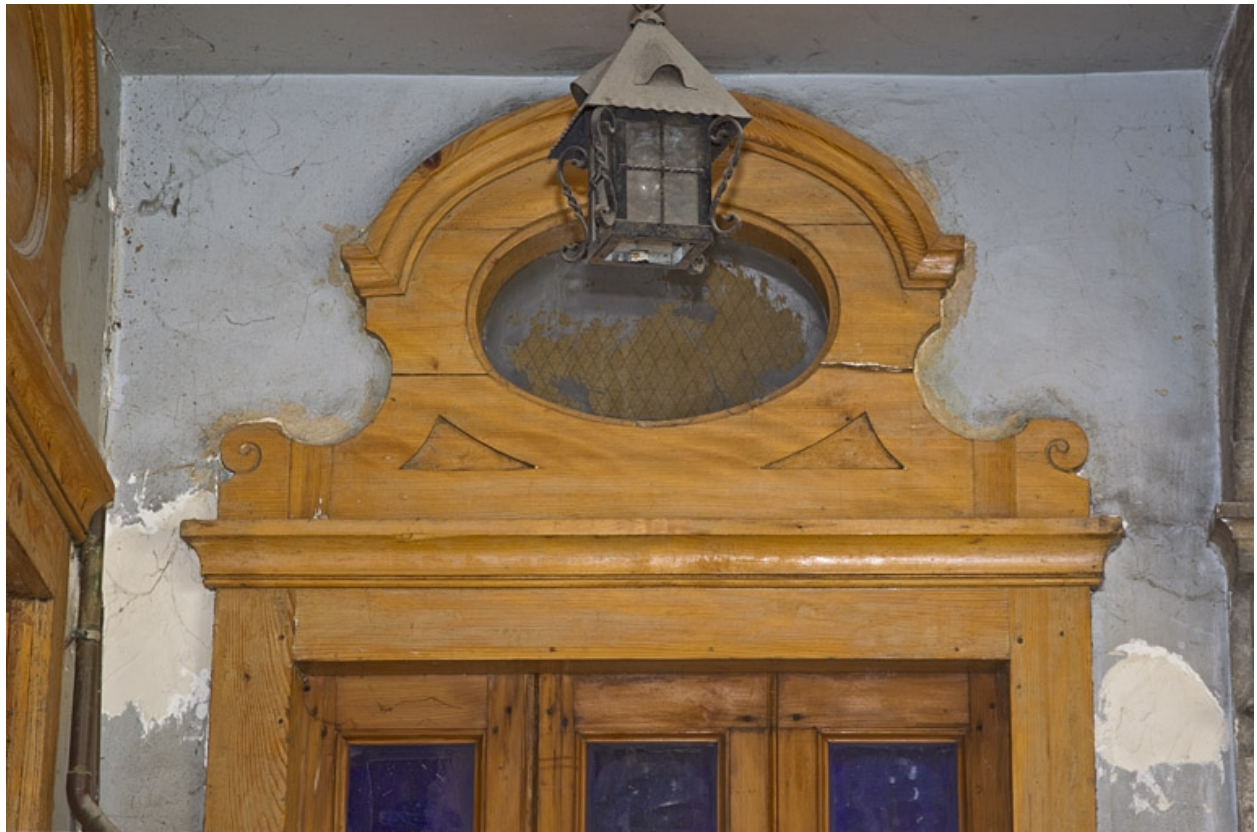
IVR43\_20112500619NUC2A

Deuxième cour, logis secondaire en fond de cour : détail de la partie supérieure de la porte d'entrée.

Deuxième cour, logis secondaire en fond de cour : détail de la partie supérieure de la porte d'entrée.

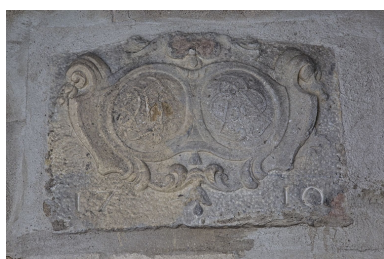
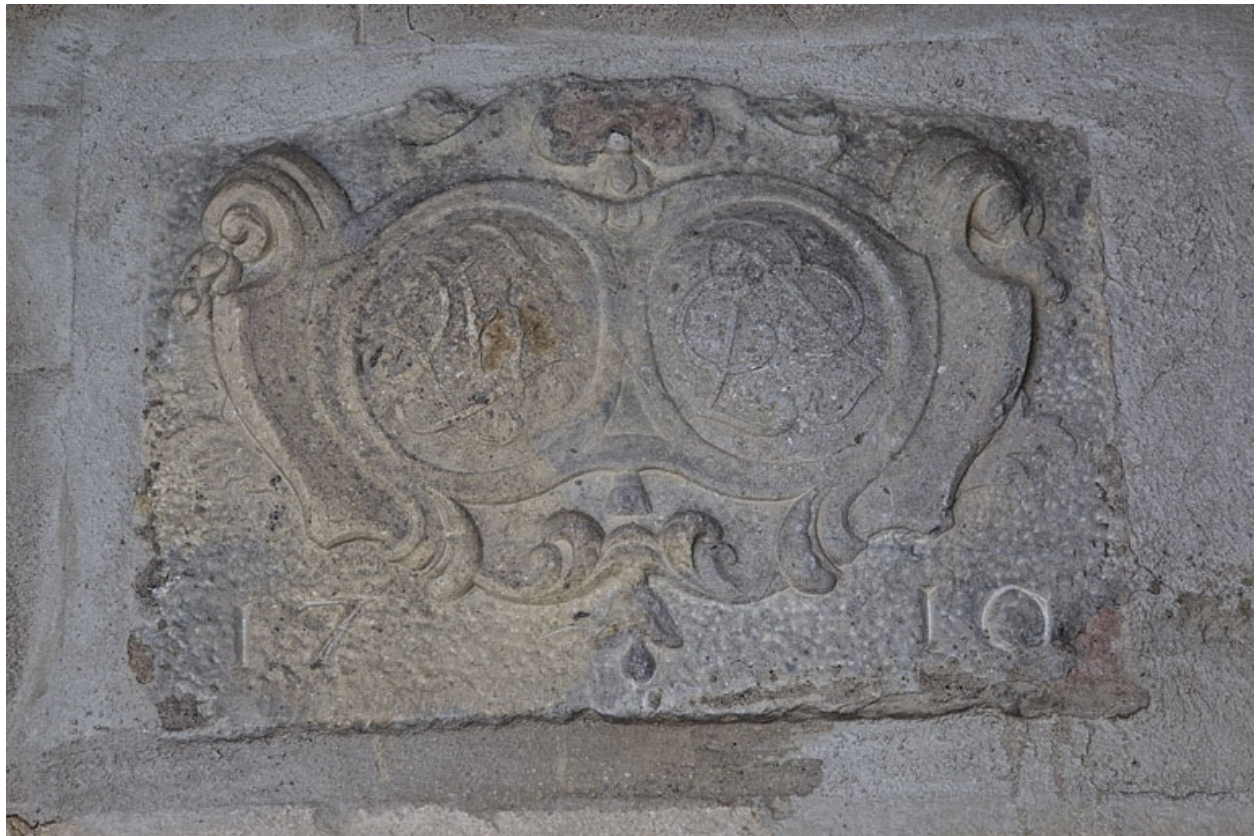
Deuxième cour, logis secondaire en fond de parcelle : détail des monogrammes et de la date.

Dates : 1710 (porte la date)

Deux monogrammes illisibles inscrits dans deux médaillons ovales sont situés sur la façade antérieure du deuxième logis secondaire.
