Bourgogne-Franche-Comté, Jura  
Hauts de Bienne  
170 rue de la République

## immeuble

Numéro de dossier : IA39001243  
Date de l'enquête initiale : 2000  
Date(s) de rédaction : 2009  
Cadre de l'étude : inventaire topographique  
Degré d'étude : étudié

Dénomination : immeuble  
Destinations successives : banque  
Parties constituantes non étudiées : boutique, atelier, garage, cour

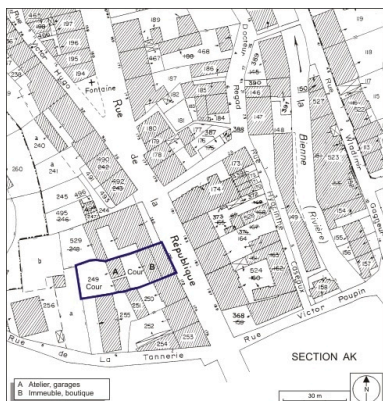
Plan-masse et de situation.  
Extrait du plan cadastral, 1980,  
section AI, échelle 1:1000.

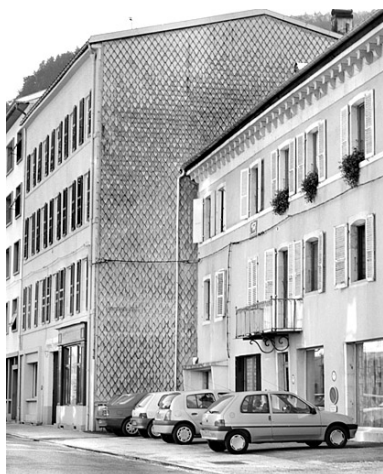
Elévations antérieure et  
latérale droite (nord).  
Phot. Yves Sancey  
IVR43\_20033900397X

Elévations antérieure et latérale droite (nord).

L'immeuble a des murs en moellons calcaires enduits, avec pierre de taille en grand appareil laissé apparente sur le rez-de-chaussée de l'élévation antérieure (à cinq travées) et essentage de tôle sur le mur pignon nord. Il compte un sous-sol et trois étages carrés, distribués par un escalier tournant en bois accessible depuis le passage couvert central. Il est coiffé d'un toit métallique à longs pans et pignons couverts. Sa cour est fermée à l'ouest par deux corps de bâtiments réunis sous une même terrasse en béton récente. Chacun a deux niveaux à usage de garage (rez-de-chaussée et étage carré côté cour, étage de soubassement et rez-de-chaussée surélevé côté ancien jardin), desservis par l'escalier droit qui les sépare.

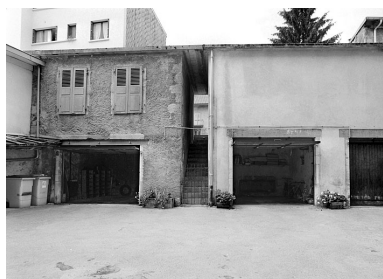
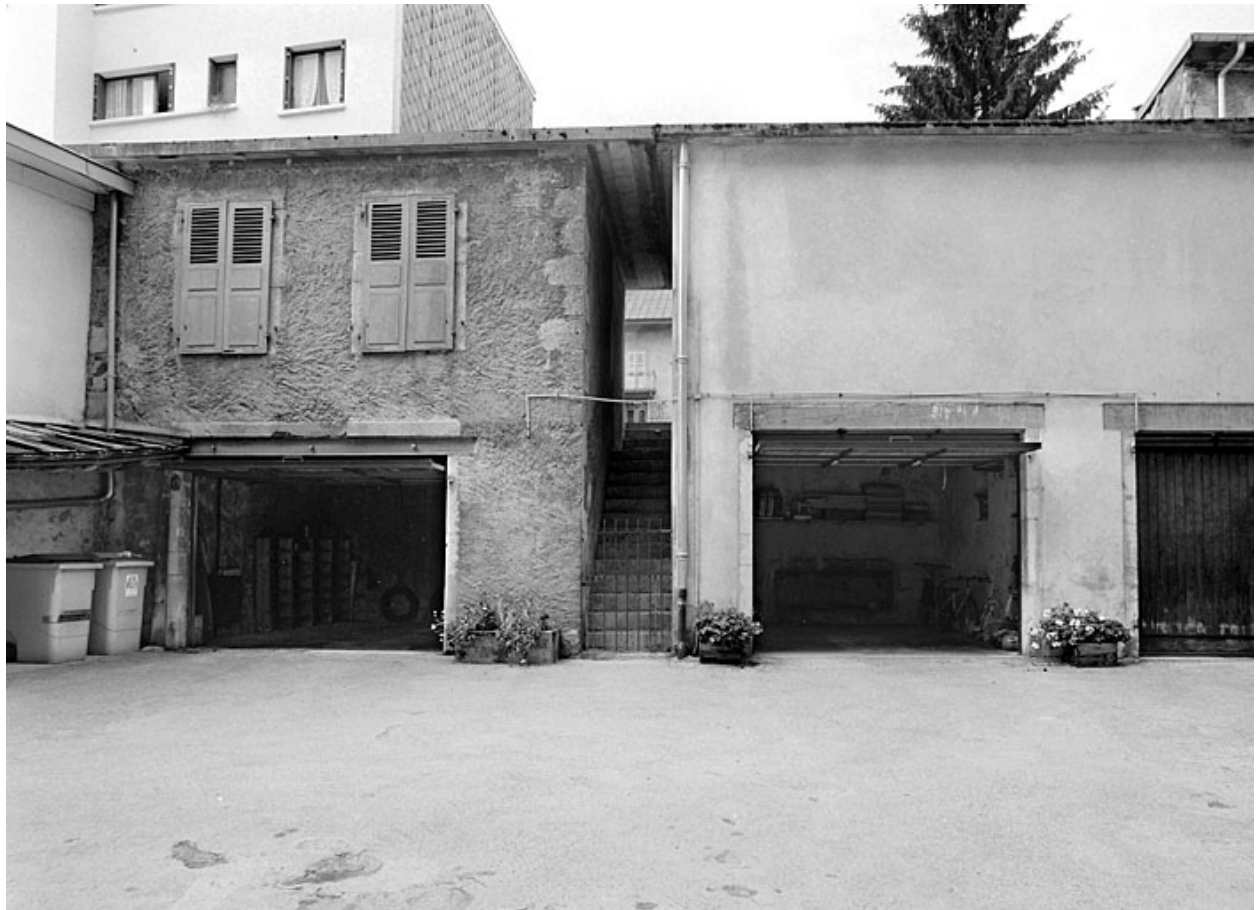
Elévation antérieure des garages.  
Phot. Yves Sancey  
IVR43\_20033900404X

Elévation antérieure des garages.

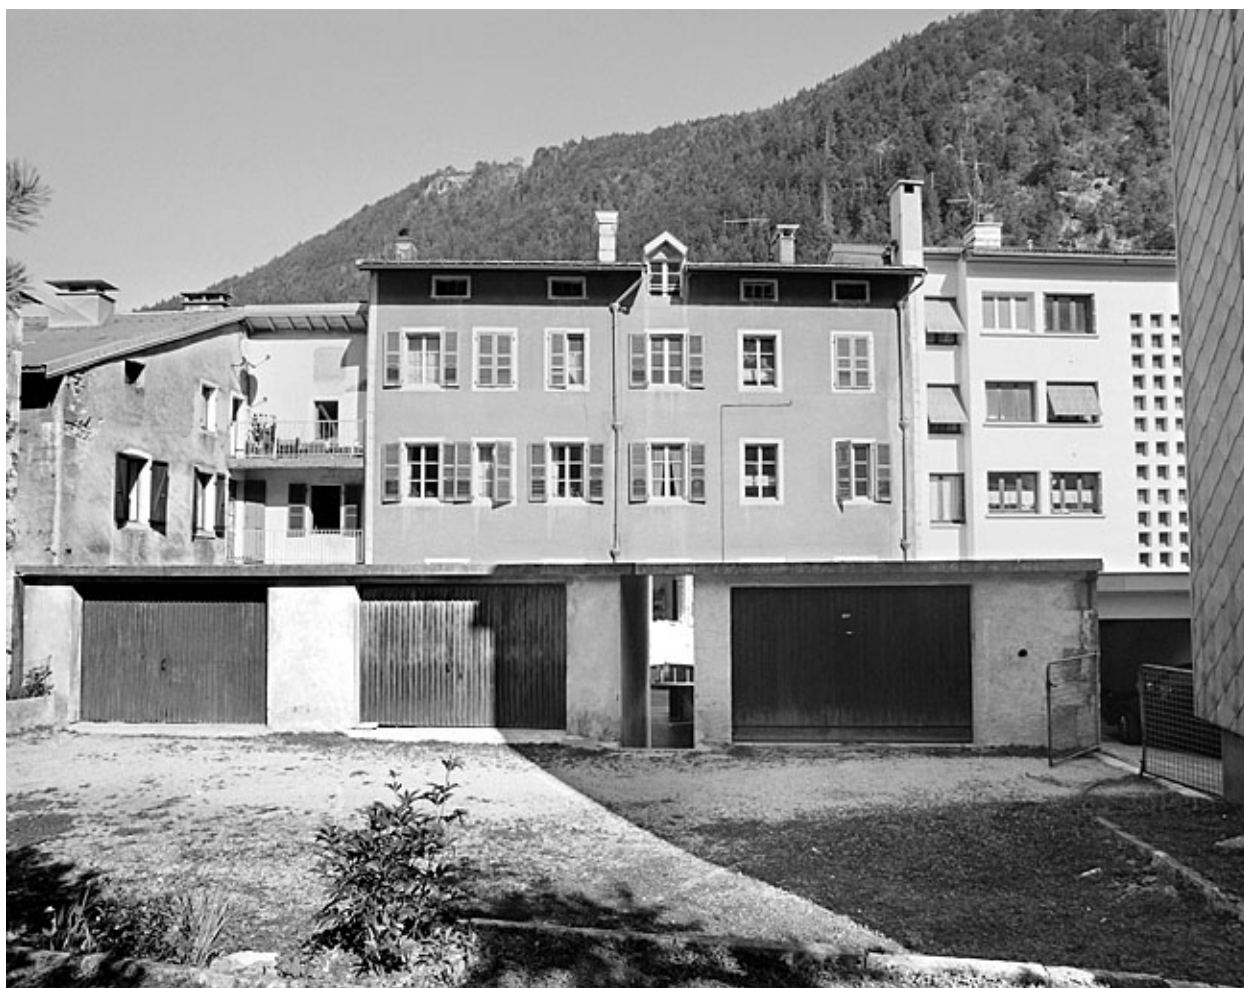
Elévation postérieure et garages.  
Phot. Yves Sancey  
IVR43\_20033900406X

Elévation postérieure et garages.

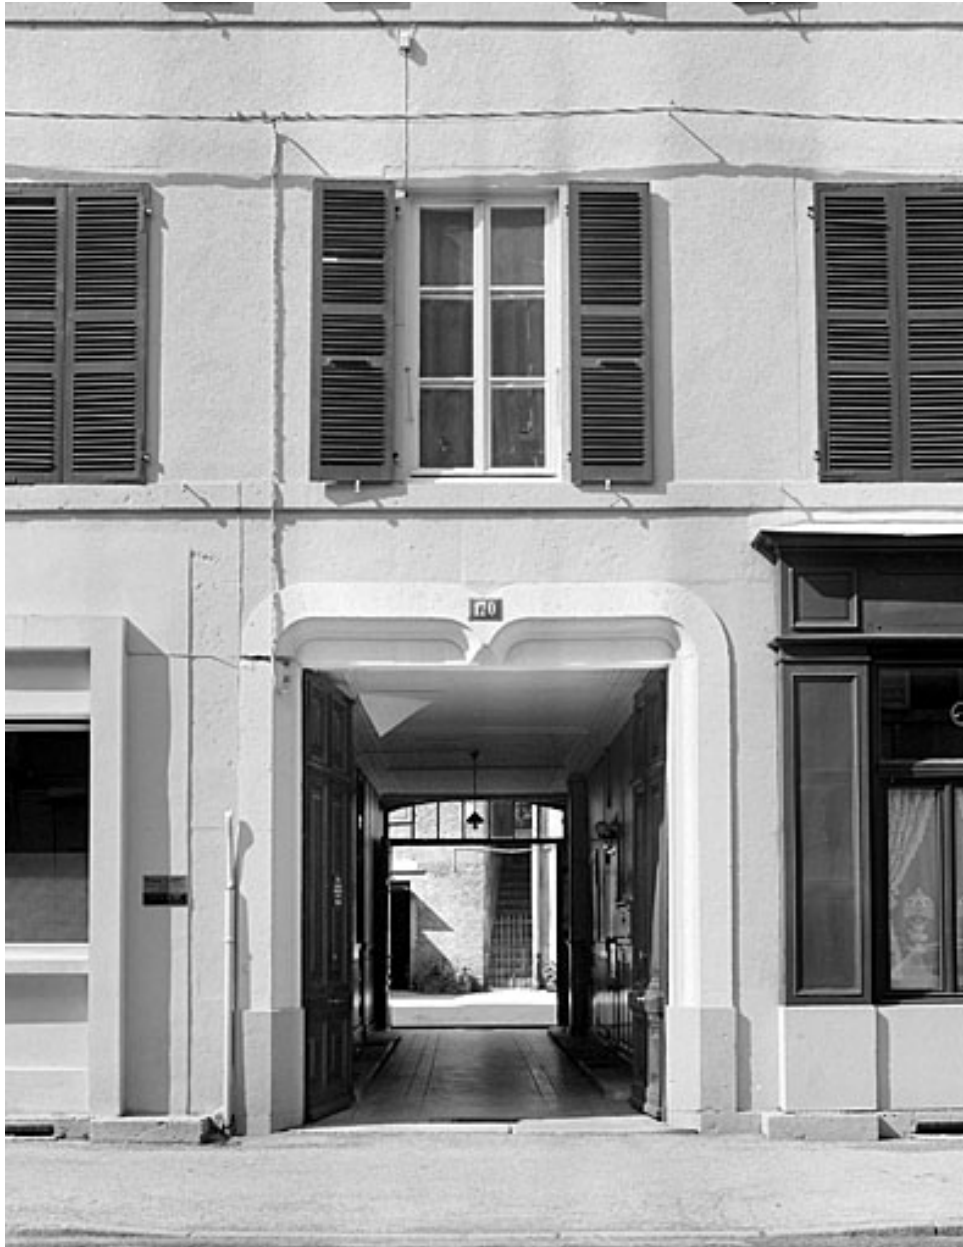
Entrée principale (passage couvert)  
et fenêtre du premier étage.  
Phot. Yves Sancey  
IVR43\_20033900401X

Entrée principale (passage couvert) et fenêtre du premier étage.

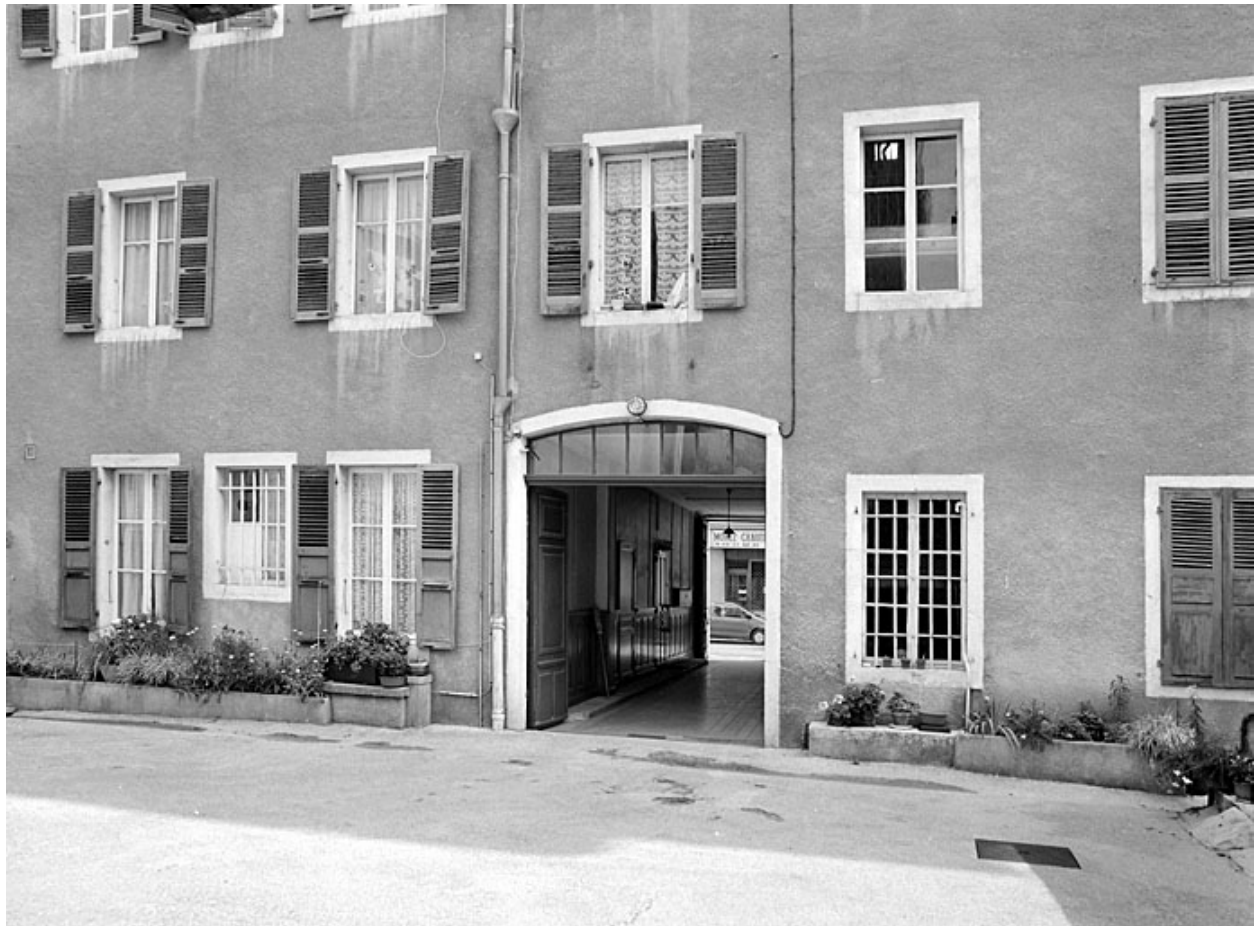
Rez-de-chaussée et premier  
étage de l'élévation postérieure.  
Phot. Yves Sancey  
IVR43\_20033900402X

Rez-de-chaussée et premier étage de l'élévation postérieure.
