Franche-Comté, Doubs  
La Bosse  
2 rue de la Charbonnière

## fromagerie de La Bosse

Numéro de dossier : IA25001948  
Date de l'enquête initiale : 2018  
Date(s) de rédaction : 2019  
Cadre de l'étude : patrimoine industriel patrimoine industriel du Doubs  
Degré d'étude : étudié

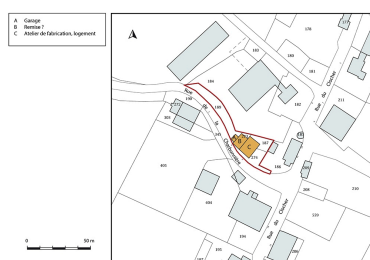
Plan-masse et de situation. Extrait du plan cadastral, 2018, section A.  
Dess. Bertrand Turina  
IVR43\_20202500320NUDA

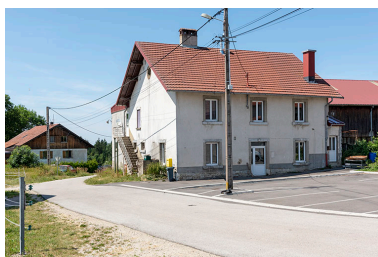
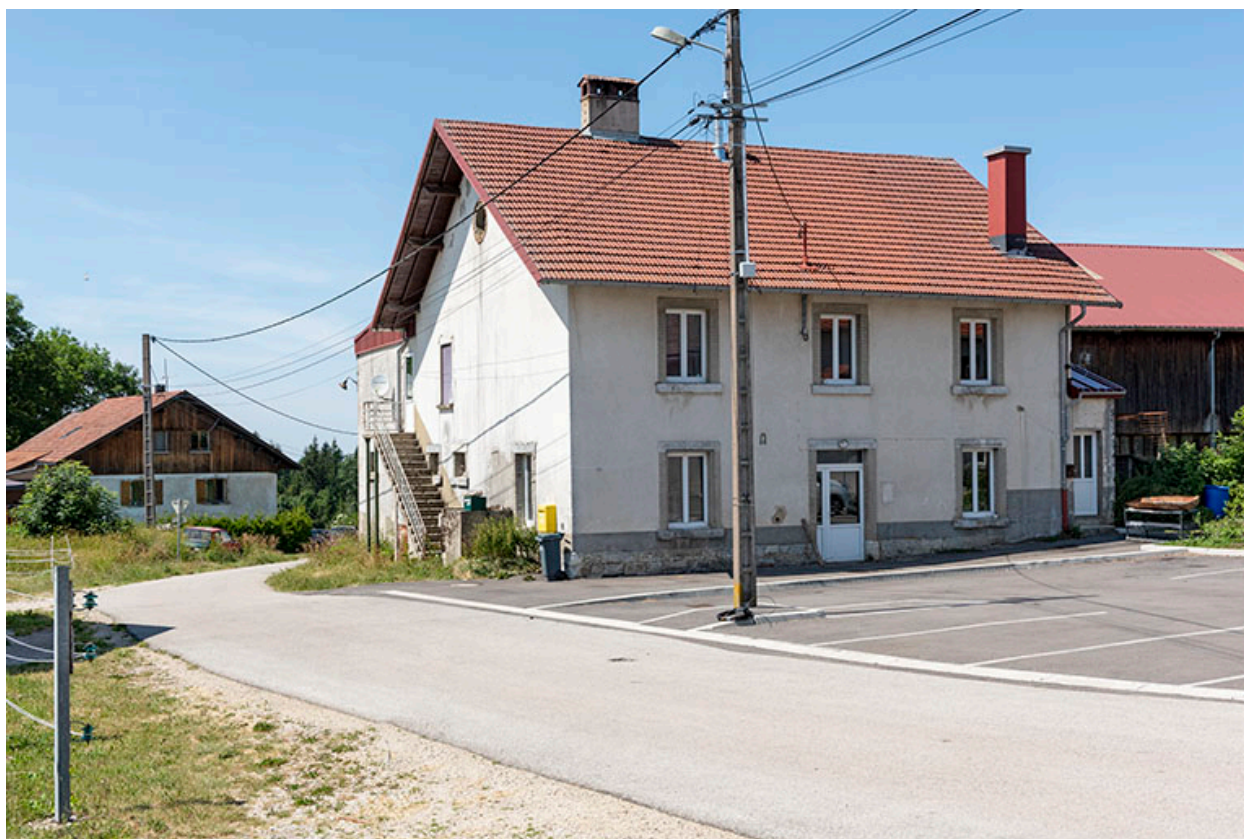
Façade antérieure, de trois quarts gauche.  
Phot. Sonia Dourlot  
IVR43\_20192500659NUC4A

Façade antérieure, de trois quarts gauche.

La fromagerie a des murs en moellons calcaires enduits et un toit à longs pans, pignons couverts et tuiles mécaniques. Elle compte un étage carré (desservi par un escalier extérieur droit en béton) et un comble à surcroît. Le corps accolé à l'ouest (remise ?), à un étage carré, est protégé par un appentis en acier et le garage qui le jouxte (aux murs de parpaings de béton enduits) par une terrasse en béton.

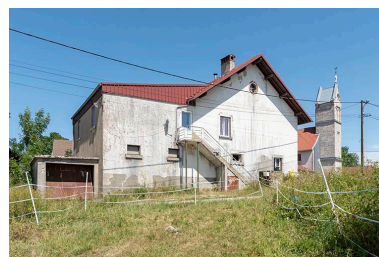
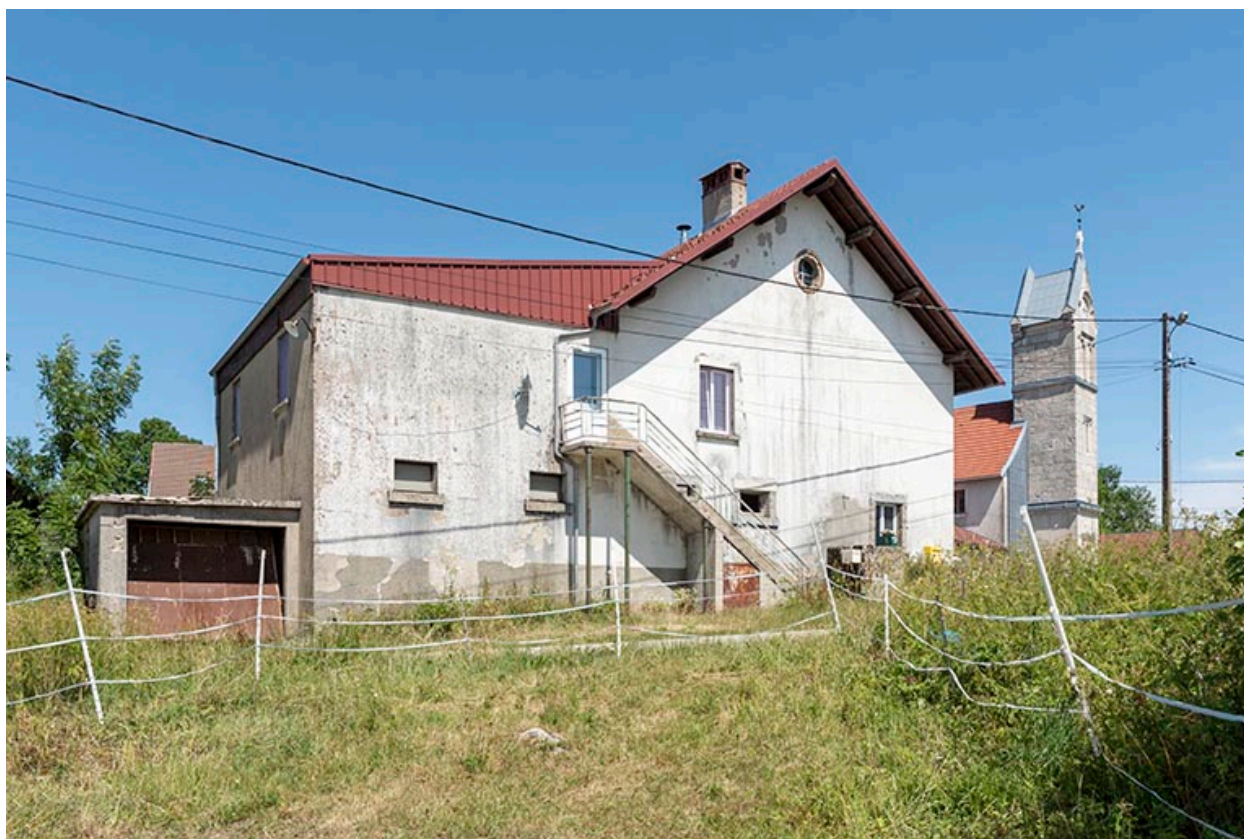
Façade latérale gauche.  
Phot. Sonia Dourlot  
IVR43\_20192500660NUC4A

Façade latérale gauche.

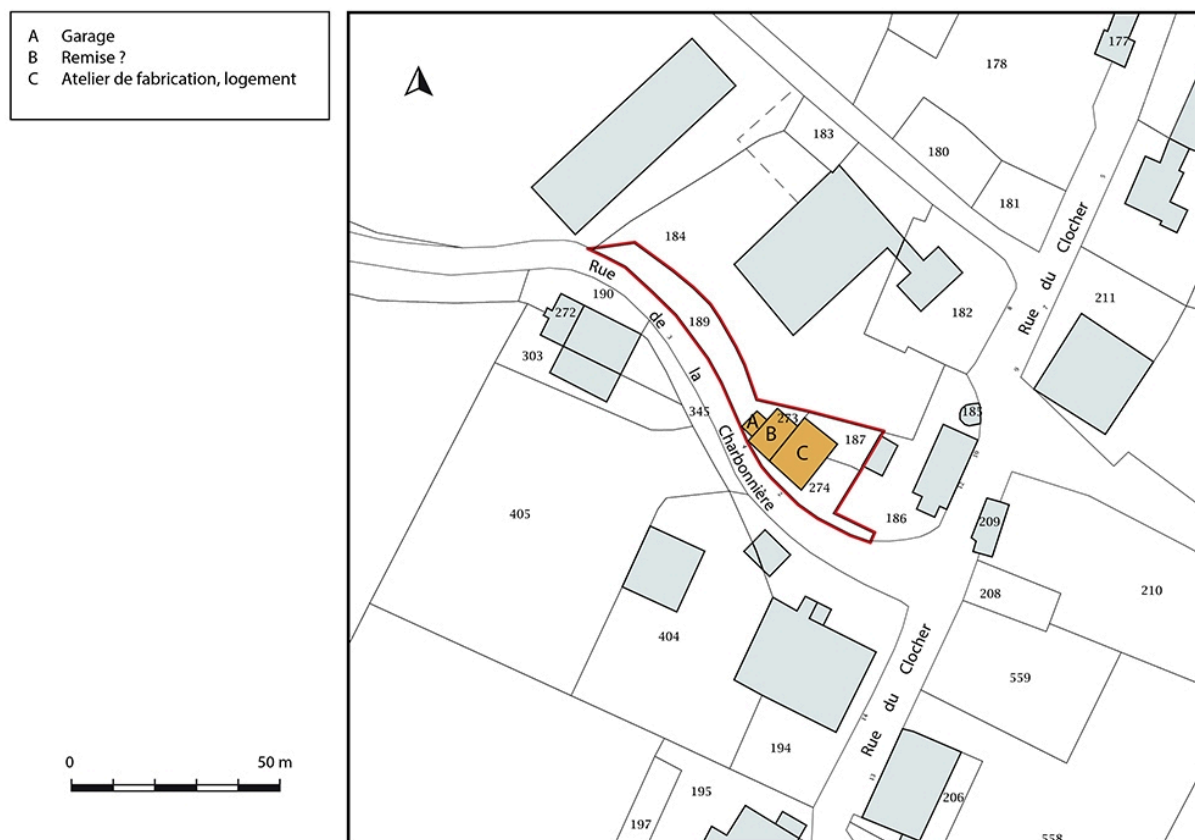
IVR43\_20202500320NUDA

Plan-masse et de situation. Extrait du plan cadastral, 2018, section A.
