Bourgogne-Franche-Comté, Haute-Saône  
Demangevelle  
place de l'église

## Eglise de Demangevelle

Numéro de dossier : IA70000660  
Date de l'enquête initiale : 2016  
Date(s) de rédaction : 2016  
Cadre de l'étude : enquête thématique régionale val de Saône  
Degré d'étude : étudié

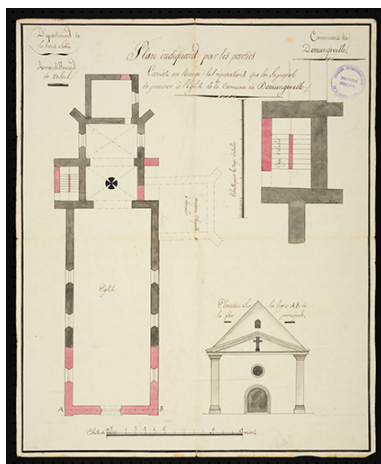
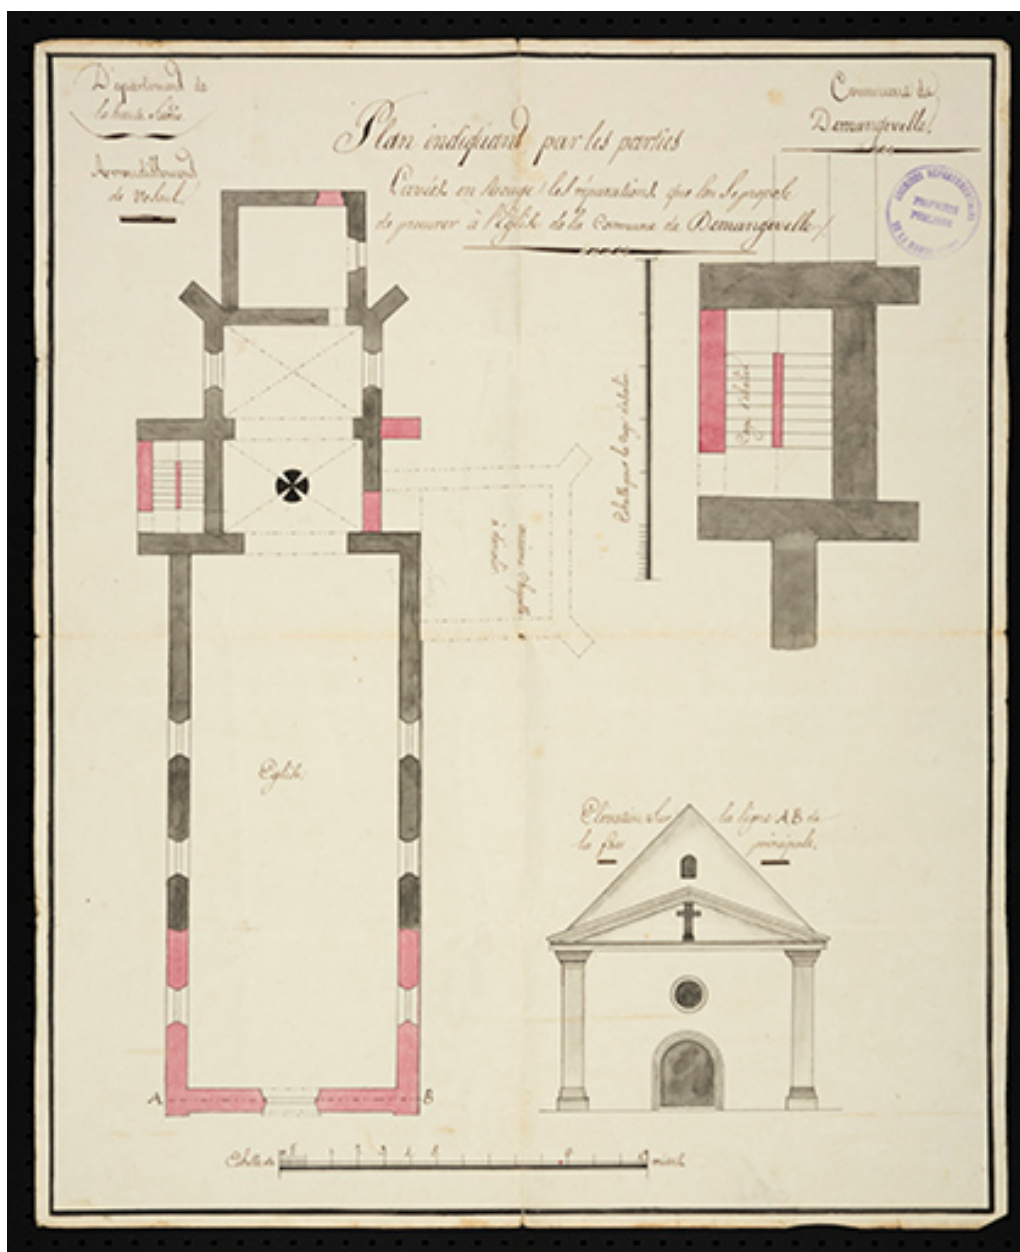
Plan : réparations de l'église.  
Phot. Sonia Dourlot  
IVR43\_20167000077NUC4A

Plan : réparations de l'église.

Église consacrée en 1493 par Odot Tranchet (selon les abbés Coudriet et Chatelet) En 1819, un devis de travaux est établi pour une reconstruction de l'église pour un montant de 5366.66f. D'autres réparations s'ensuivent en 1822 (avec le concours de la commune de la Basse-Vaivre), 1837, 1854 (on note que ces travaux de peinture, couverture et crépissage dont l'architecte est Jasseron, devaient être terminés pour la visite du cardinal archevêque Mathieu en juillet 1854), 1880. Un accord (traité) est passé avec la commune de la Basse-Vaivre pour la refonte d'une cloche en 1830. Un devis de réparation (petits travaux) à l'église et au presbytère (situé immédiatement au nord-est de l'église) est présenté par l'architecte Humbert le 8 août 1878 et approuvé par le préfet le 25 septembre 1878.

- **Plan : réparations de l'église.**  
*Réparations de l'église. Plan indiquant par les parties (...) en rouge les réparations que l'on se propose de procurer à l'église de la commune.* [s. n. , s. d. ]  
Archives départementales de la Haute-Saône, Vesoul : 3 o 208
- **Demangevelle. L'église.**  
*Demangevelle. L'église.* Carte postale. [s. n. , s. d. ] Cliché Larcher, Jussey. (postée le 3/5/1933)  
Collection particulière : Barisien, Demangevelle

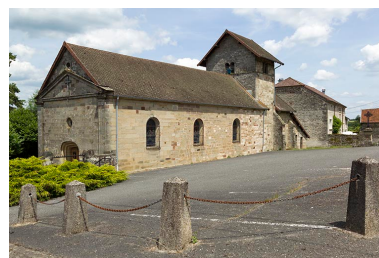
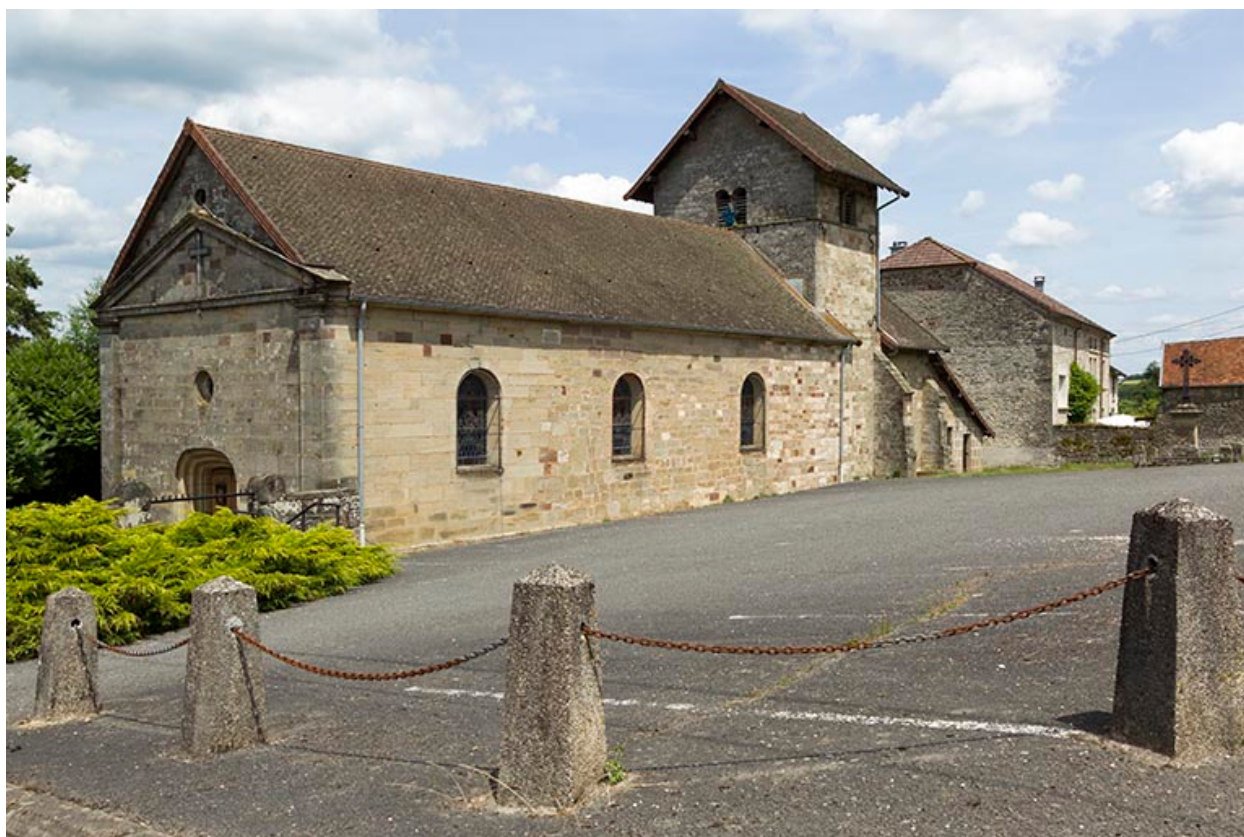
Vue de trois quart depuis le sud-ouest.  
Phot. Sonia Dourlot  
IVR43\_20157001349NUC2A

Vue de trois quart depuis le sud-ouest.

L'église est située un peu en retrait au nord de la route, en contrebas, et aujourd'hui relativement à l'écart du village. Elle suit un axe nord-est sud-ouest. La partie de la nef la plus proche du chœur est maçonnée en moellons de calcaire, non enduits, ébauchés ou équarris, où les blocs hétérogènes sombres et clairs alternent. Quelques rares blocs de grès y sont inclus. Seul le côté nord de la nef est flanqué de contreforts. L'emploi de pierres de taille beaucoup plus homogènes et de plus gros appareil manifeste l'allongement de la nef dans la partie la plus sud-ouest. Certaines pierres portent des marques de tâcherons. La nef supporte un toit à long pans couvert en petites tuiles écaille. Elle est percée de trois baies voutées en plein cintre, portant des verrières. Un clocher est érigé au dessus du chœur, couvert d'un toit à deux pans selon la même orientation que la nef, à pignons couverts. Il est percé de baies doubles sur chacun de ses quatre côtés. Une baie est occultée en partie basse, à l'aplomb du clocher sur le côté sud. Deux contreforts épaulent les murs du chœur. Au chevet, un appentis très remanié, partiellement enduit d'une imitation de pierres abrite une sacristie, couverte en tuiles mécaniques. Le portail en anse de panier percé à mi-hauteur d'un oculus central torsadé est surmonté d'un fronton triangulaire orné d'une croix. Au dessus, le pignon couvert est lui-même percé à mi-hauteur d'un oculus central, au sommet de l'axe formé de la rose et de la croix. Sur le pilastre cornier droit flanquant le portail, se trouve cette inscription : "posée par Msr Vaultot Cre Fçois maire de la commune de Demangevelle en avril 1822".

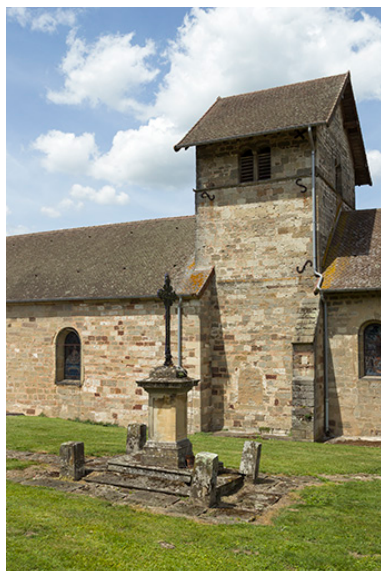
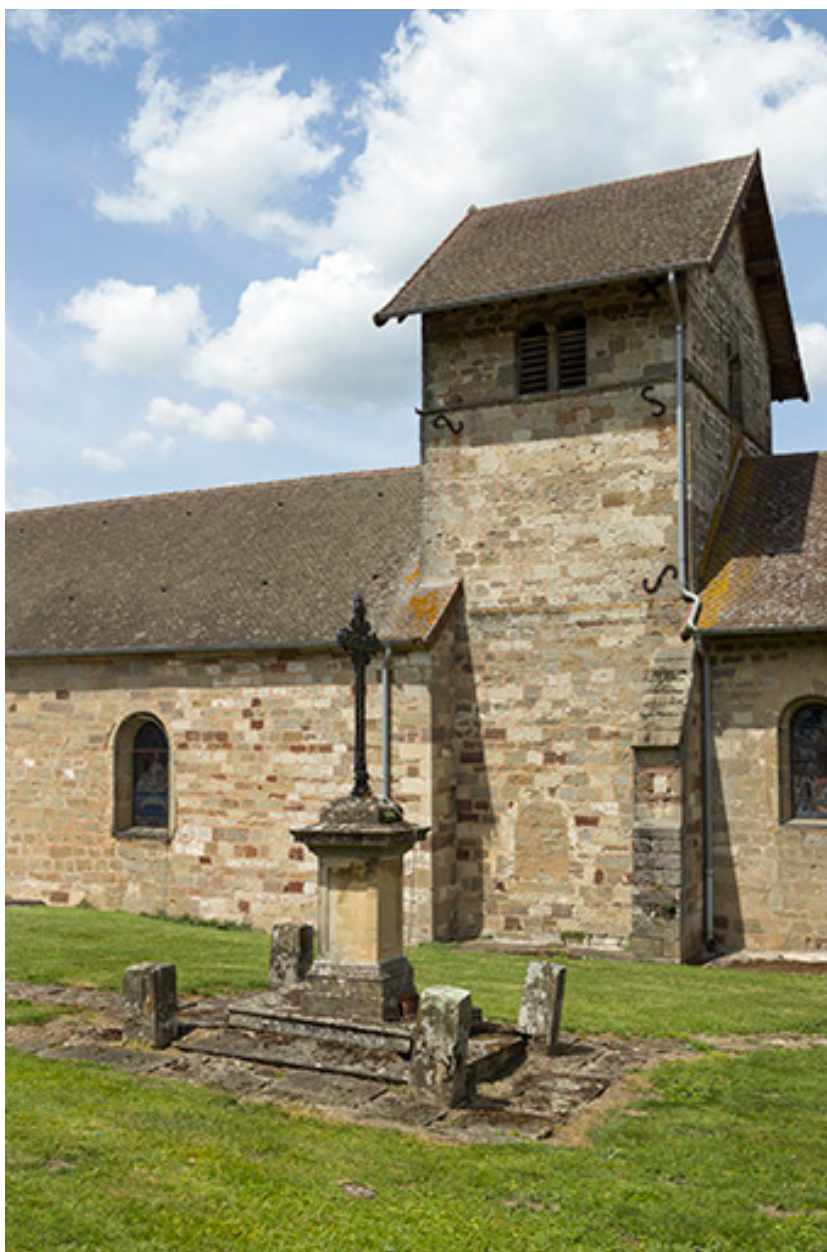
Vue de trois quart depuis le sud-est.  
Phot. Sonia Dourlot  
IVR43\_20157001351NUC2A

Vue de trois quart depuis le sud-est.

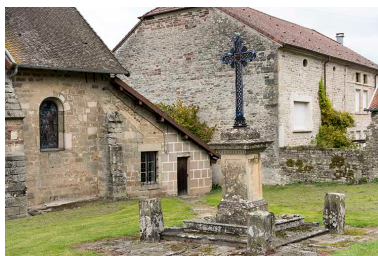
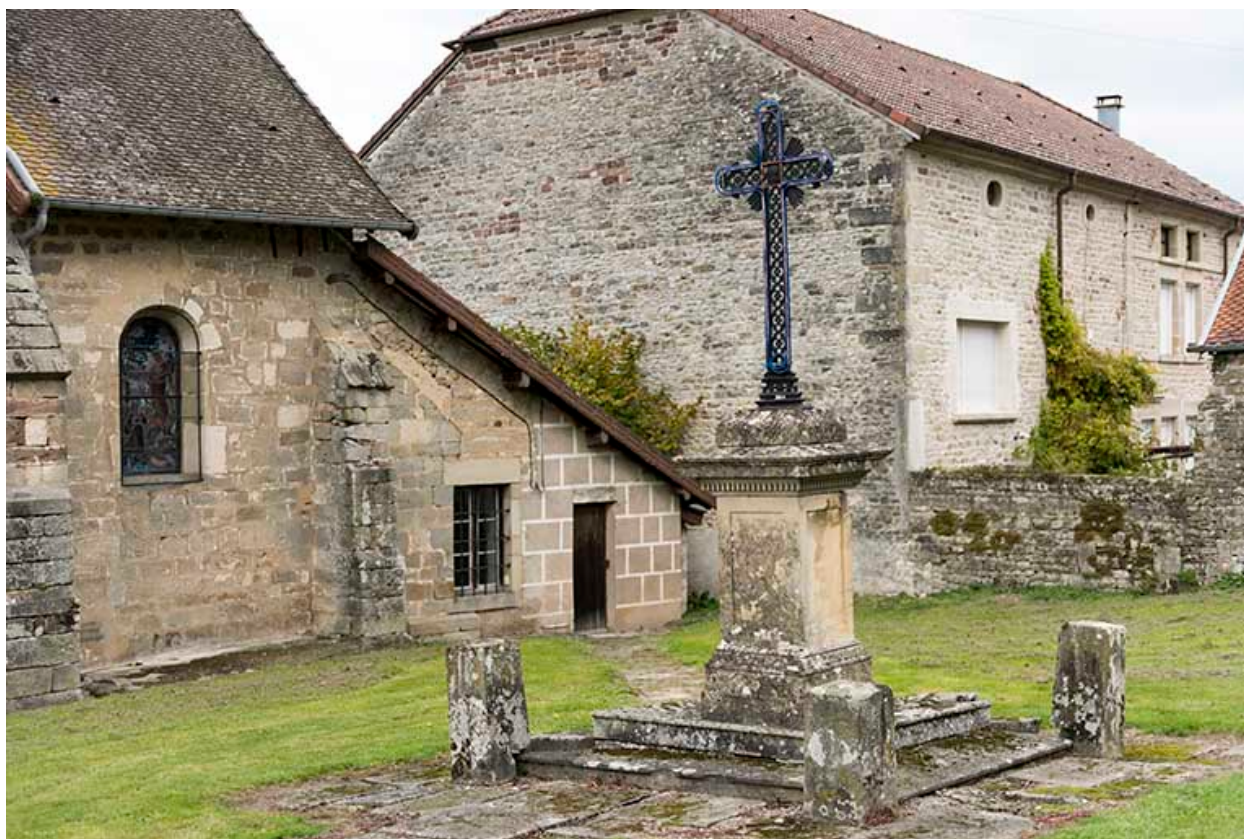
Vue de trois-quart sud de la  
croix située au sud-est, le long  
du flanc antérieur de l'édifice.  
Phot. Sonia Dourlot  
IVR43\_20157001339NUC4A

Vue de trois-quart sud de la croix située au sud-est, le long du flanc antérieur de l'édifice.

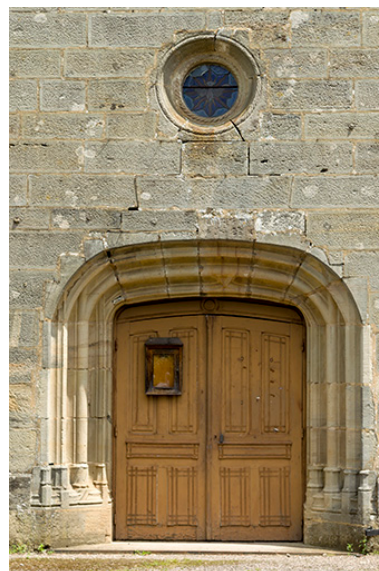
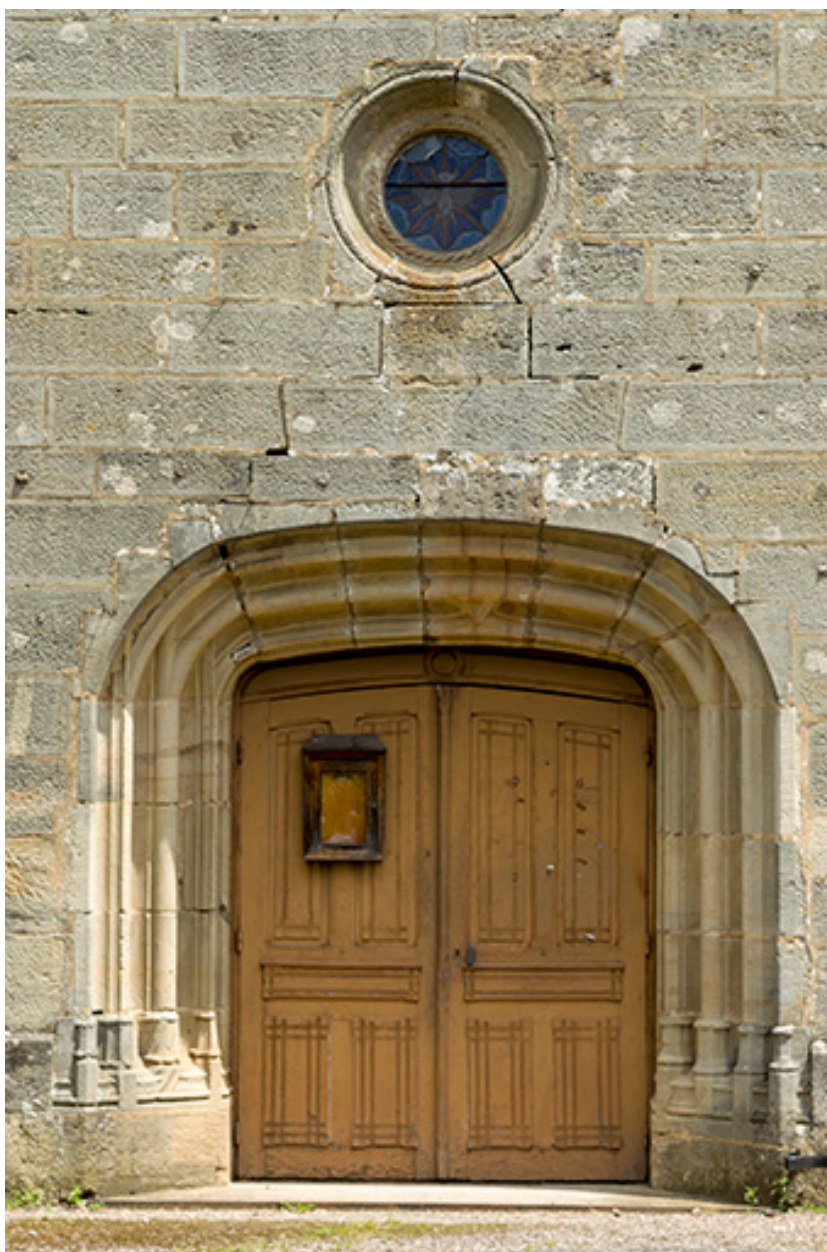
Portail  
Phot. Sonia Dourlot  
IVR43\_20157001350NUC2A

Portail

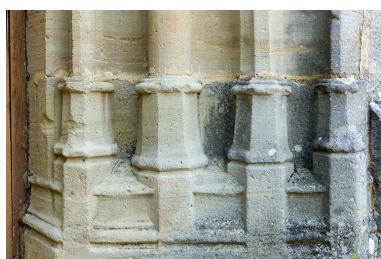
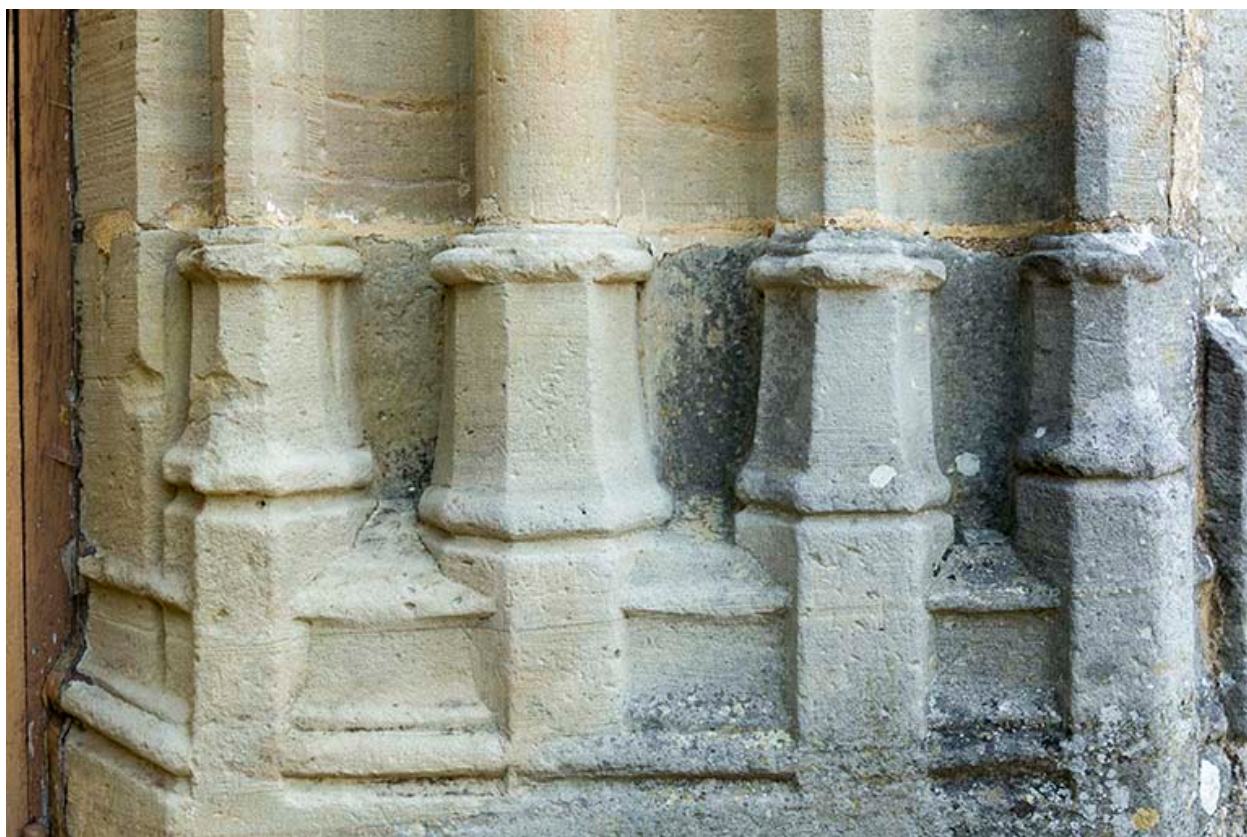
Détail de la base du piedroit droit.  
Phot. Sonia Dourlot  
IVR43\_20157001352NUC2A

Détail de la base du piedroit droit.

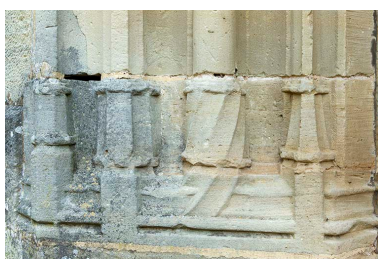
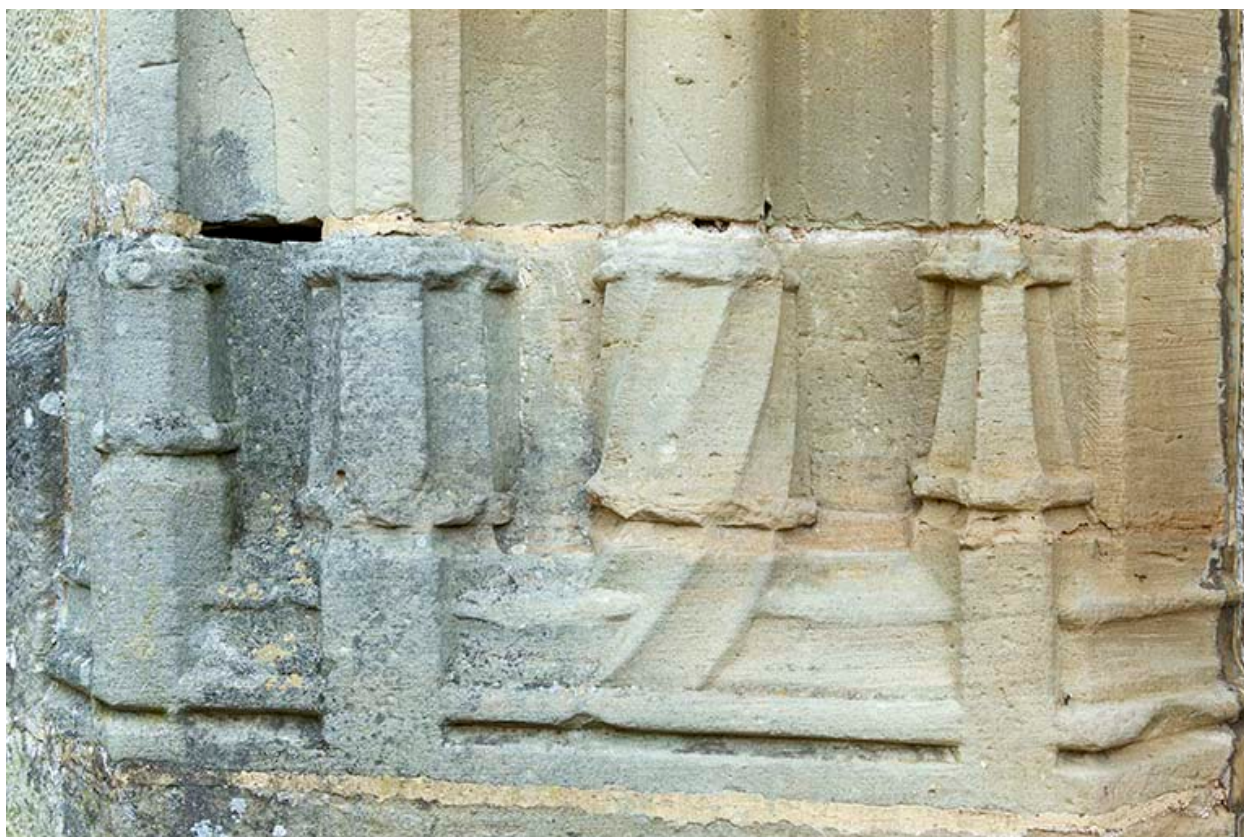
Détail de la base du piédroit gauche.  
Phot. Sonia Dourlot  
IVR43\_20157001353NUC2A

Détail de la base du piédroit gauche.

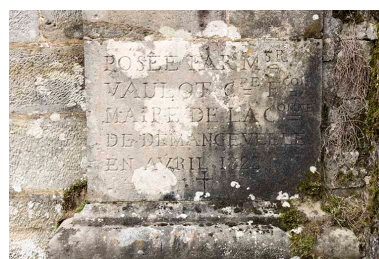
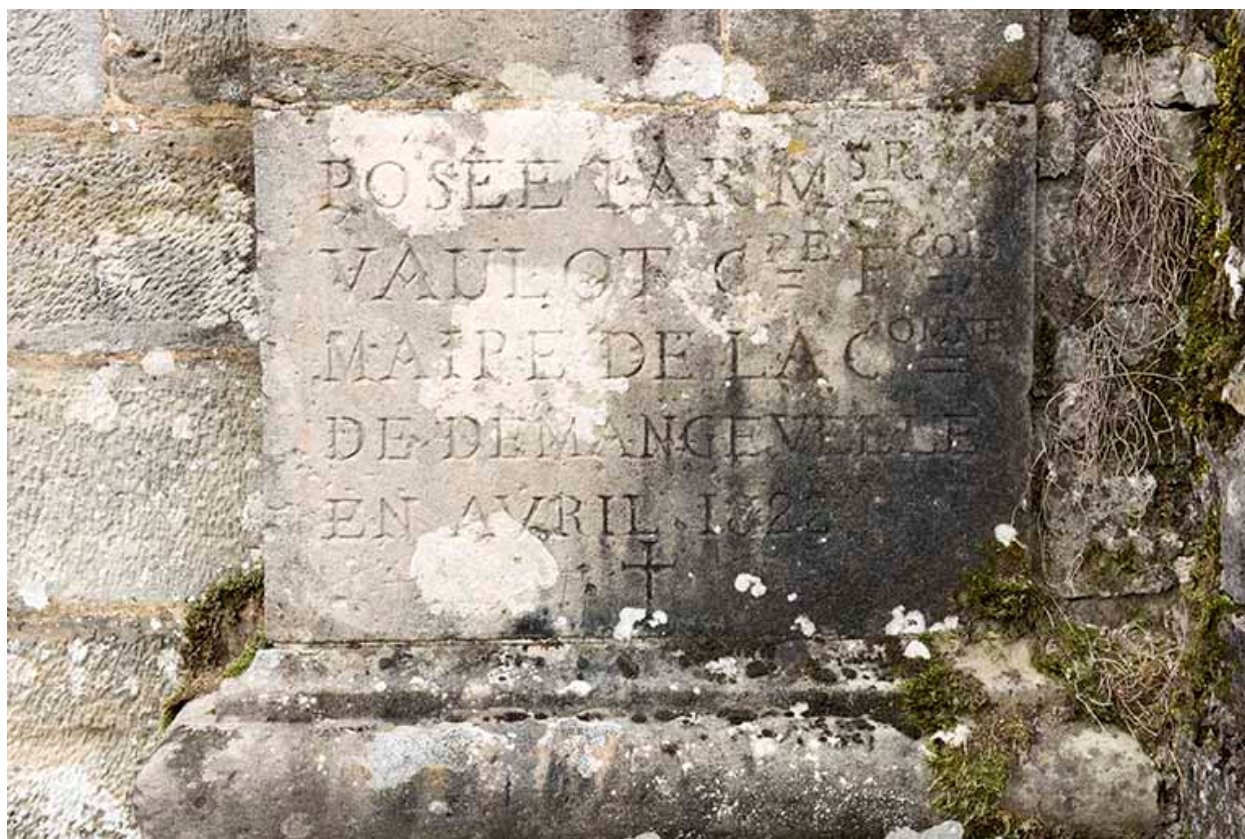
Détail de l'inscription à la base  
du pilastre droit du portail.  
Phot. Sonia Dourlot  
IVR43\_20157001354NUC4A

Détail de l'inscription à la base du pilastre droit du portail.

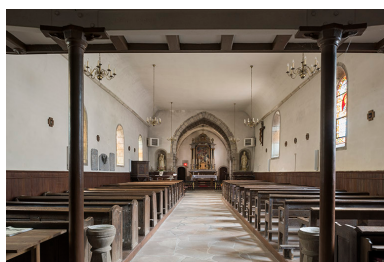
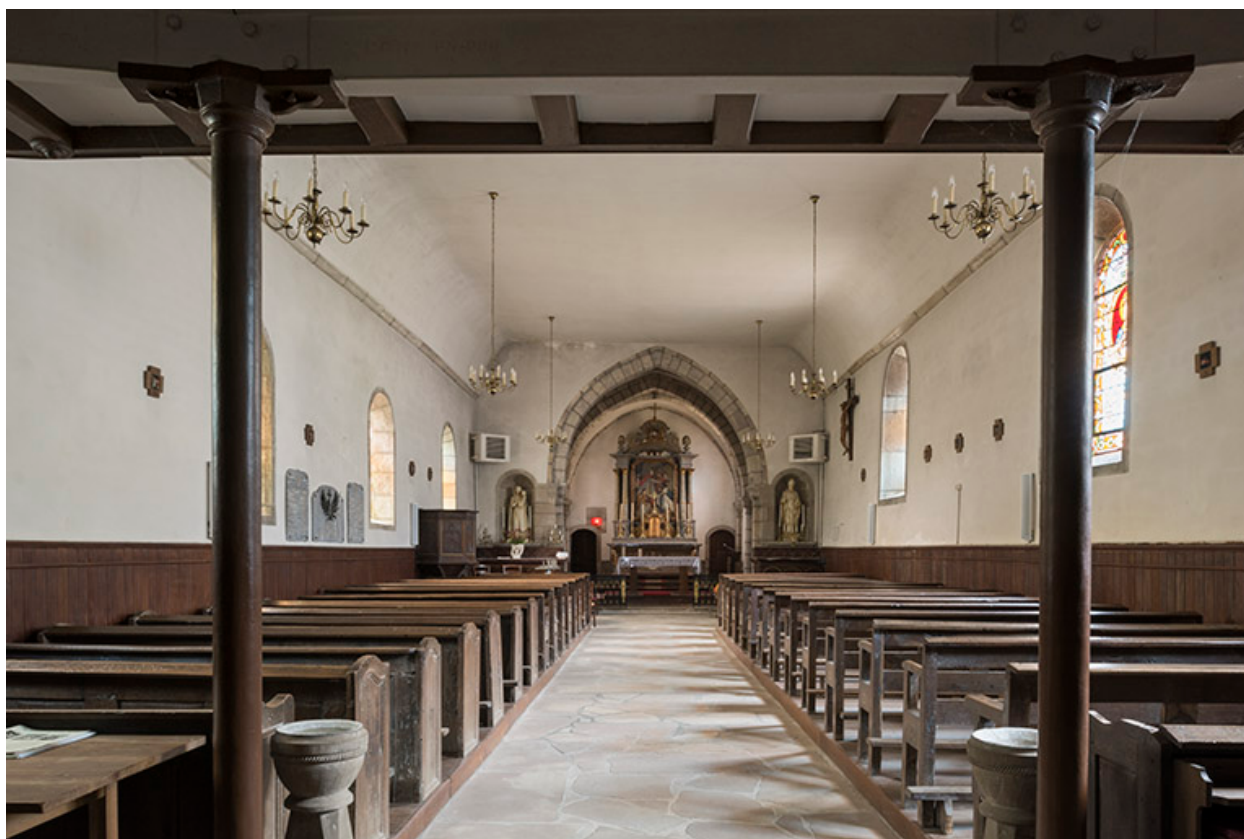
Vue intérieure depuis l'entrée.  
Phot. Sonia Dourlot  
IVR43\_20157001355NUC4A

Vue intérieure depuis l'entrée.

Le plan intérieur est simple : nef unique sans délimitation ni piliers, éclairée par trois baies, sans transept ni bas côtés, avec une tribune, couverture en arc déprimé. La rose au-dessus du portail est torsadée. Le chœur est à deux travées, vouté d'ogives, percé de deux portes de part et d'autre de l'autel et du retable 17<sup>ème</sup> siècle (classé). Celle de gauche est surmontée d'une niche contenant la lampe de sanctuaire. Dans la première travée, se trouve une porte latérale à gauche et une baie bouchée à droite. Deux niches sont aménagées dans les murs latéraux de la dernière travée : celle de droite est trilobée. Les chapiteaux sont à crochets.

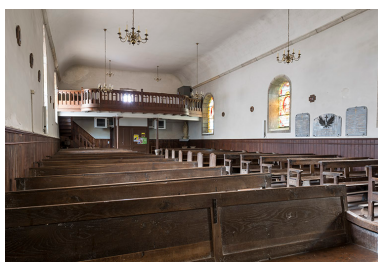
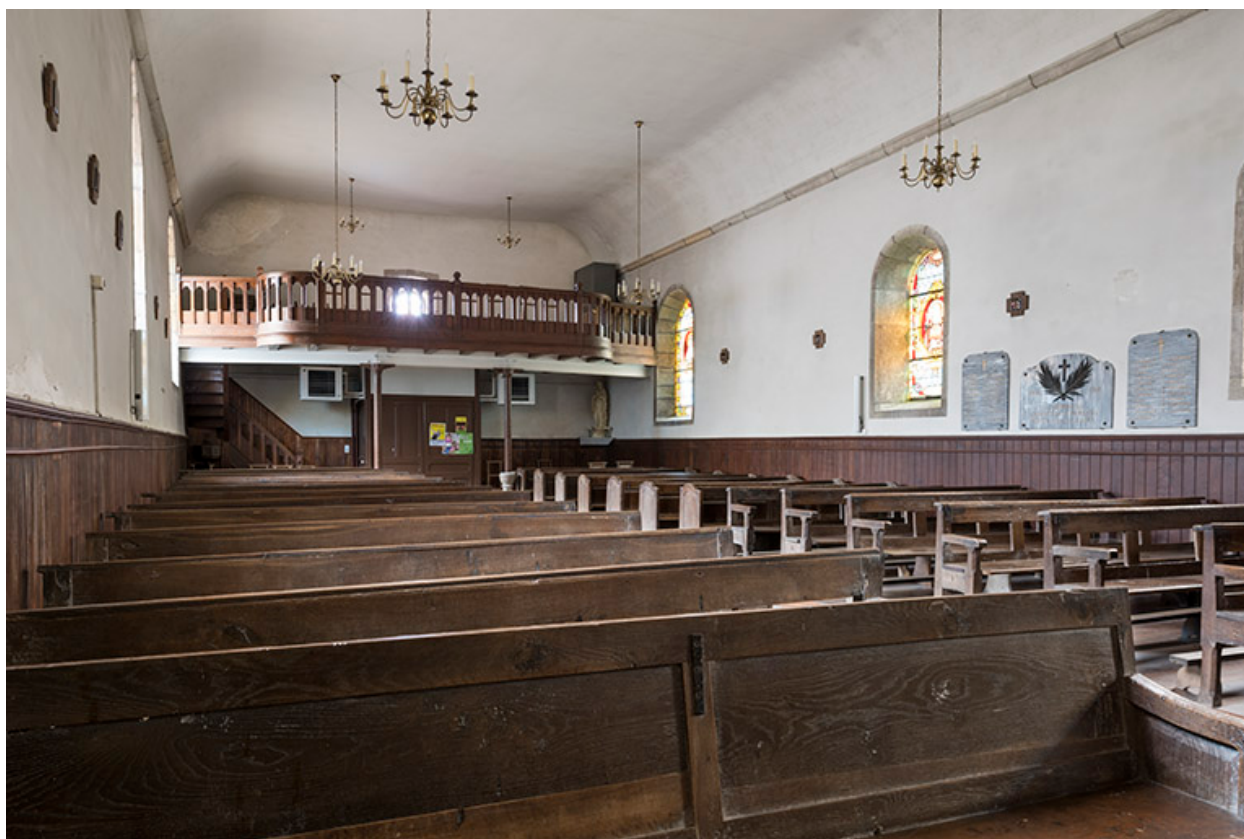
Vue de trois-quart depuis l'angle est.  
Phot. Sonia Dourlot  
IVR43\_20157001368NUC4A

Vue de trois-quart depuis l'angle est.

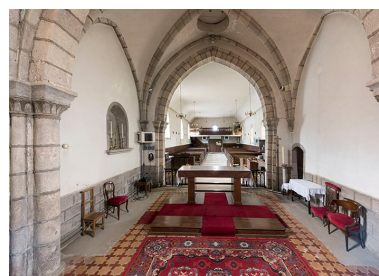
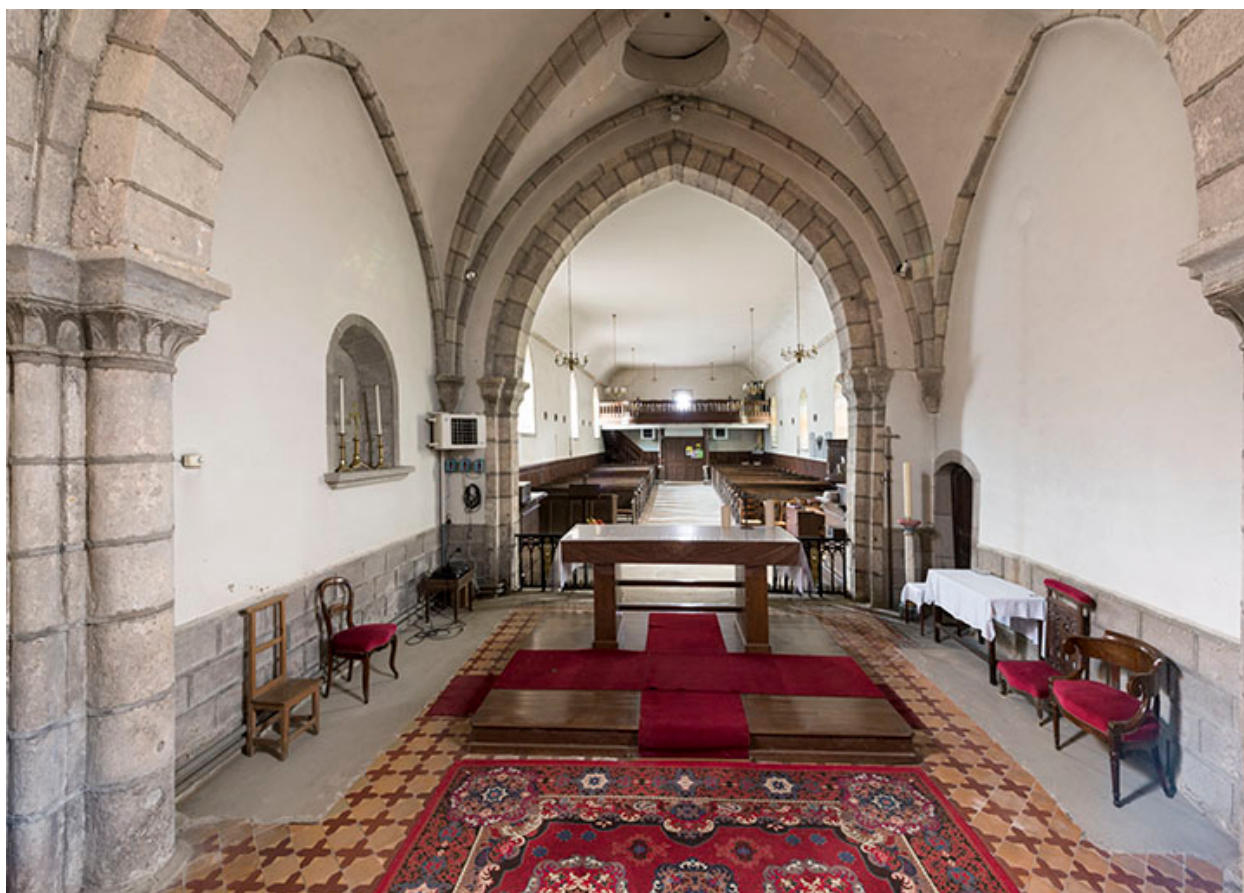
Vue intérieure depuis le chevet.  
Phot. Sonia Dourlot  
IVR43\_20157001356NUC4A

Vue intérieure depuis le chevet.

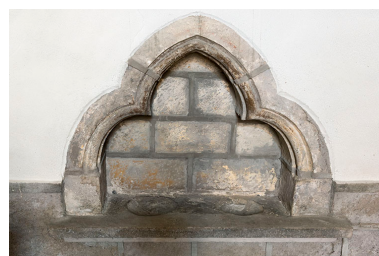
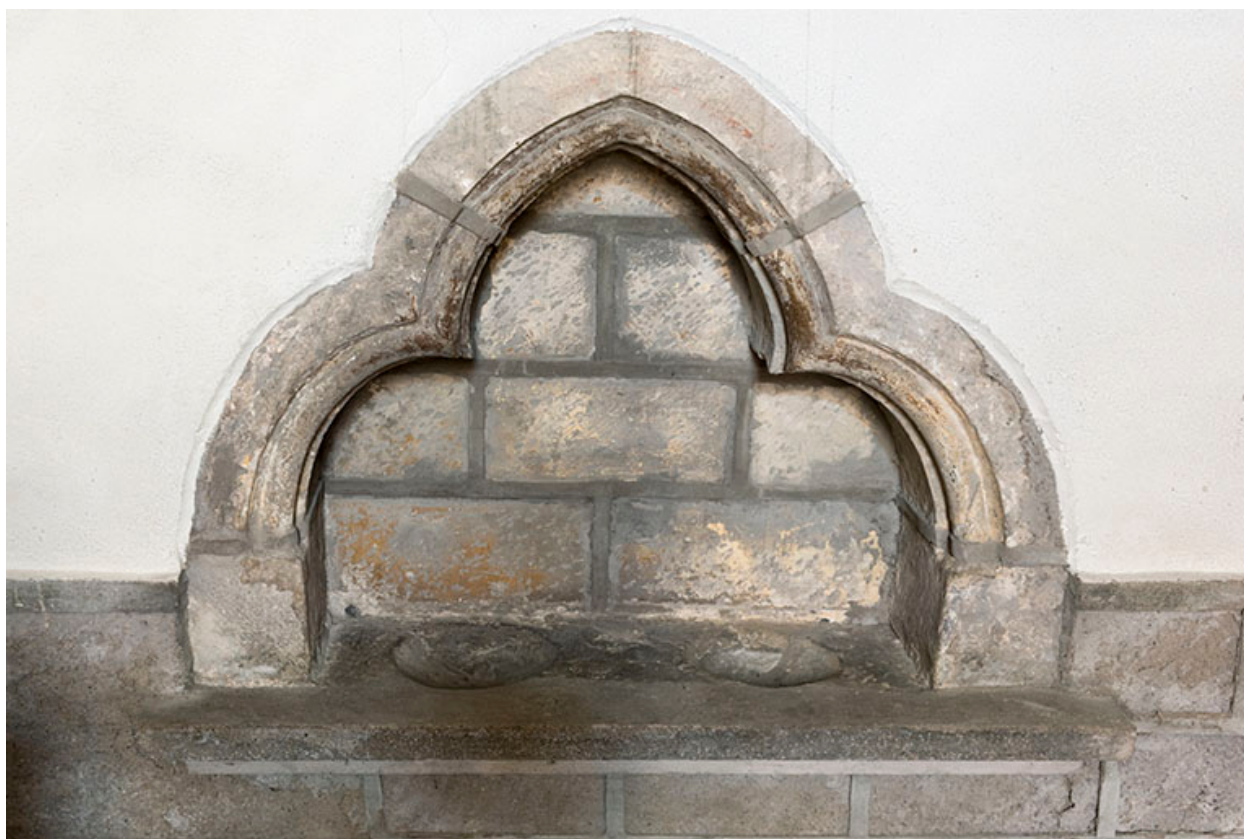
Détail : niche trilobée  
à droite du choeur.  
Phot. Sonia Dourlot  
IVR43\_20157001362NUC4A

Détail : niche trilobée à droite du chœur.
