Franche-Comté, Doubs  
Charquemont  
5 rue de la Gare

## maison et atelier d'horlogerie Janin

Numéro de dossier : IA25001305  
Date de l'enquête initiale : 2014  
Date(s) de rédaction : 2014  
Cadre de l'étude : patrimoine industriel patrimoine industriel du Doubs  
Degré d'étude : étudié

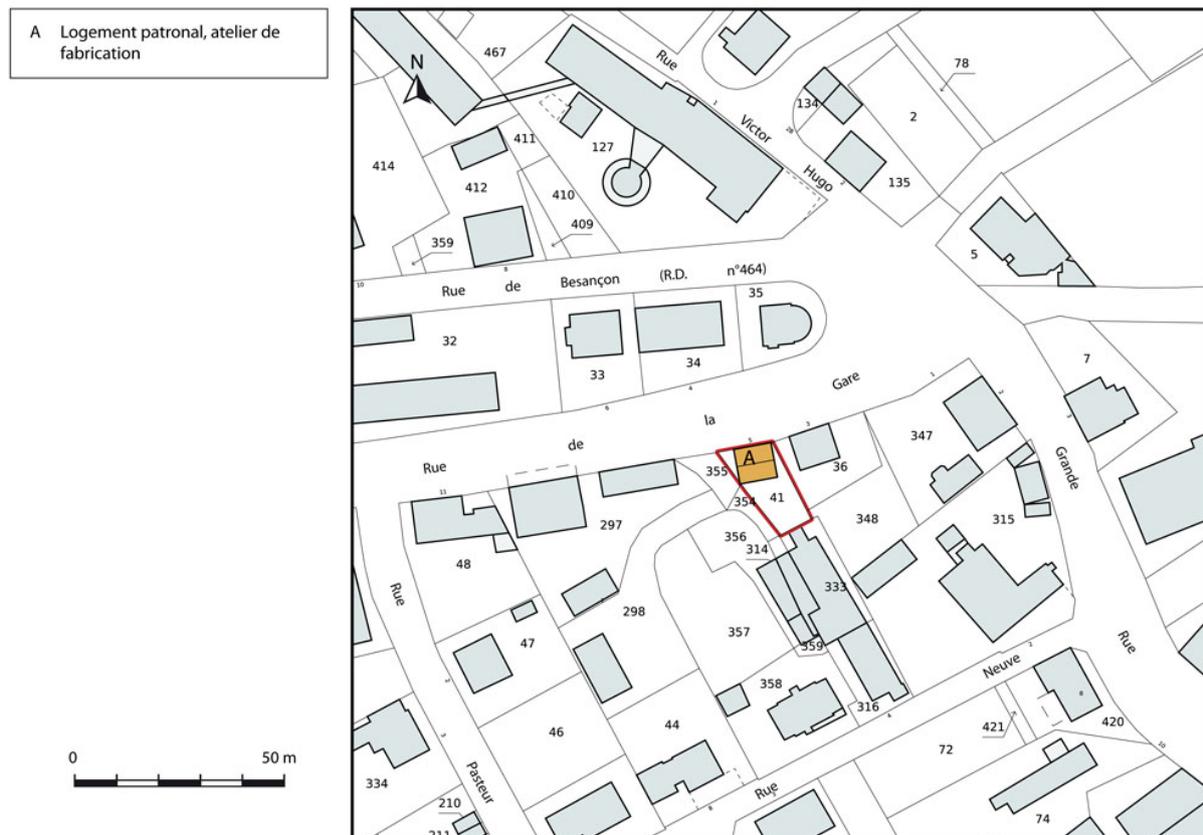
Plan-masse et de situation. Extrait du plan cadastral, 2015, section AI.

Technique de relevé : reprise de fond ; Échelle : 1/1 000

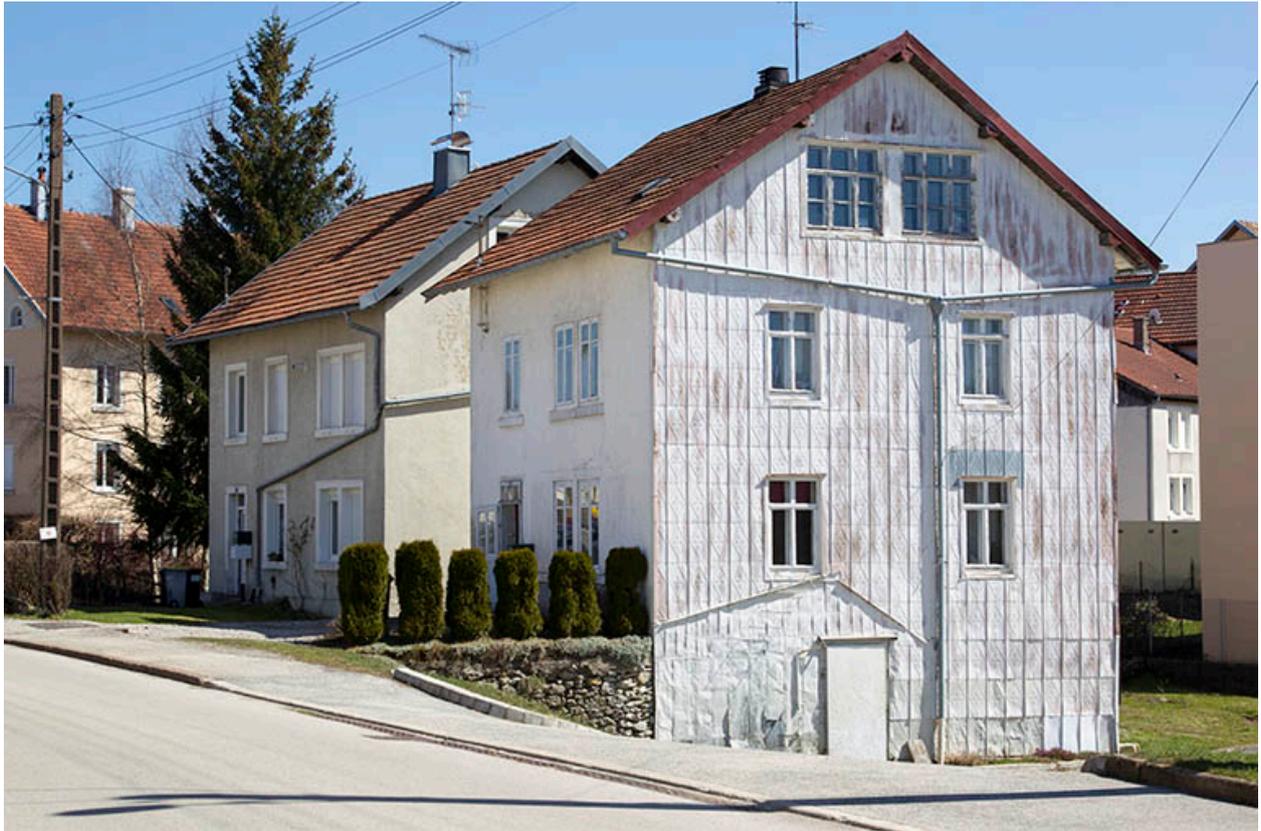
Vue d'ensemble, depuis l'ouest et la rue de la Gare.

La maison a des murs en moellons calcaires enduits, celui à l'ouest protégé par un essentage de tôle, et un toit à longs pans et pignons couverts, avec couverture en tuiles mécaniques. Elle comporte un étage de soubassement, un rez-de-chaussée surélevé, un étage carré et un étage en surcroît, desservis par un escalier dans-oeuvre droit en bois. Elle est éclairée en façade au rez-de-chaussée par une baie multiple (quatre fenêtres accolées, dont deux sont bouchées), surmontée à l'étage par une baie horlogère (deux fenêtres accolées).

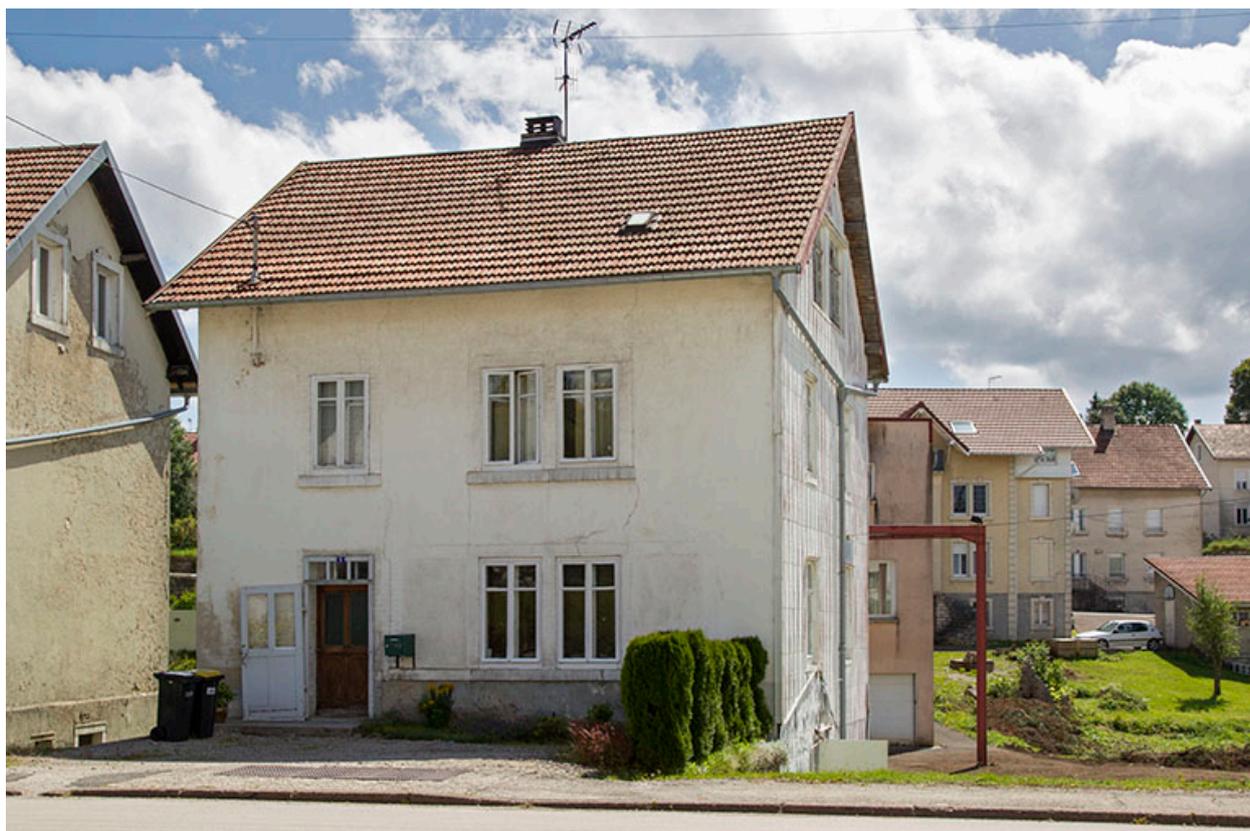
Façade antérieure, de trois quarts droite.

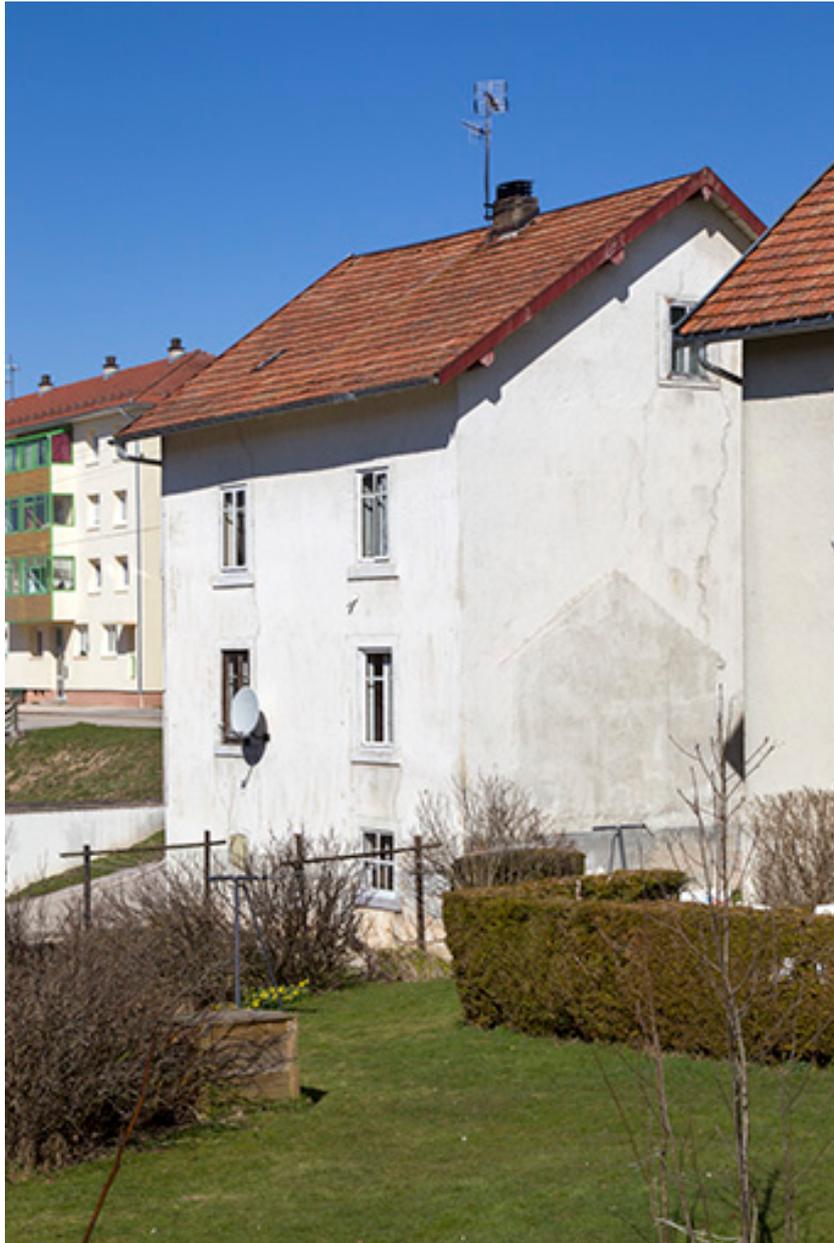
Façade postérieure, de trois quarts droite.

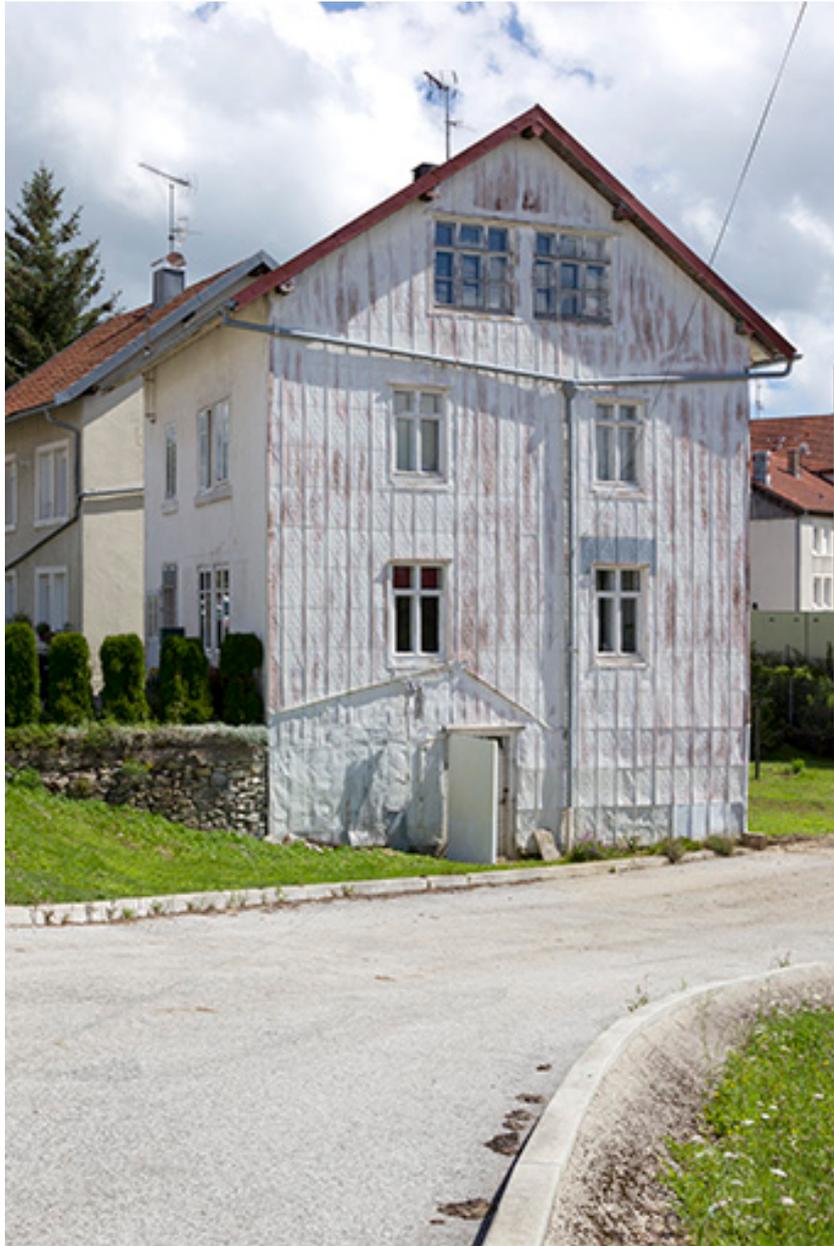
Façade latérale droite, de trois quarts gauche.

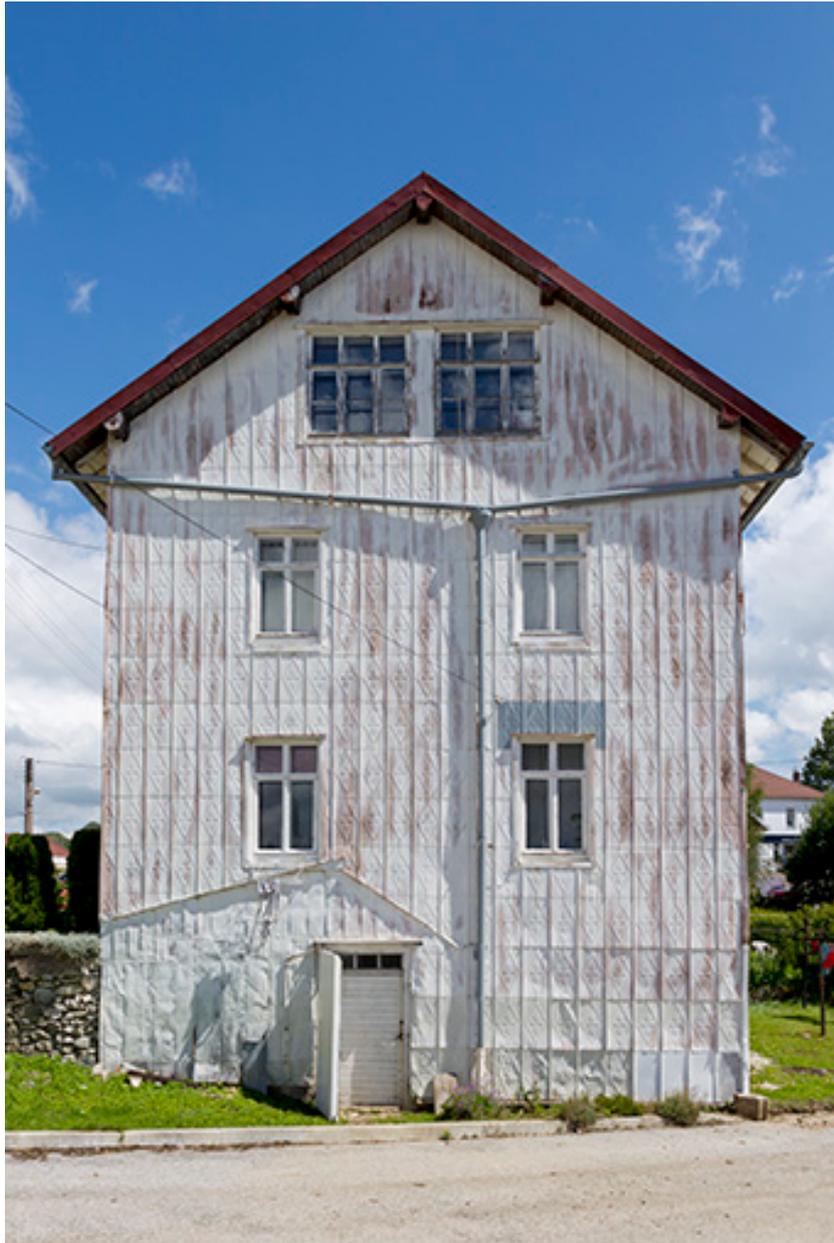
Façade latérale droite.

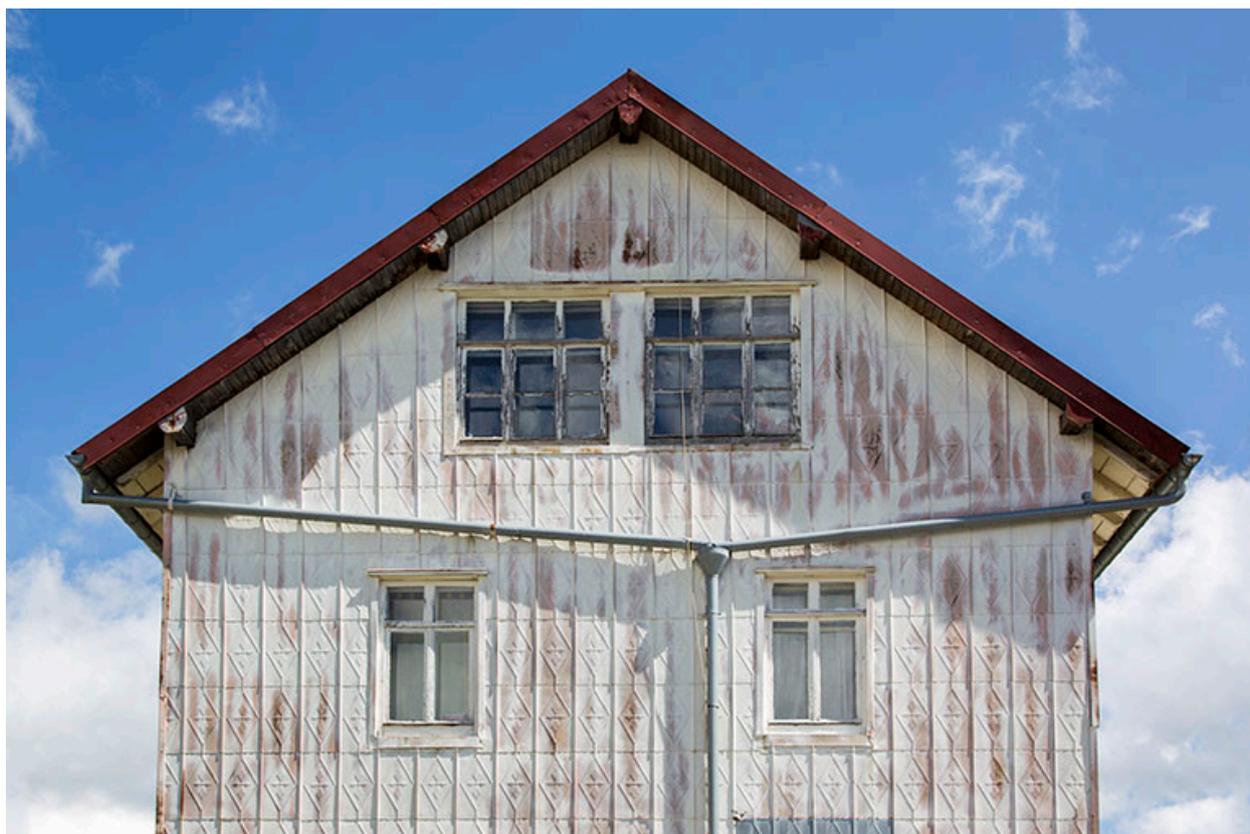
Façade latérale droite : fenêtres des niveaux supérieurs.

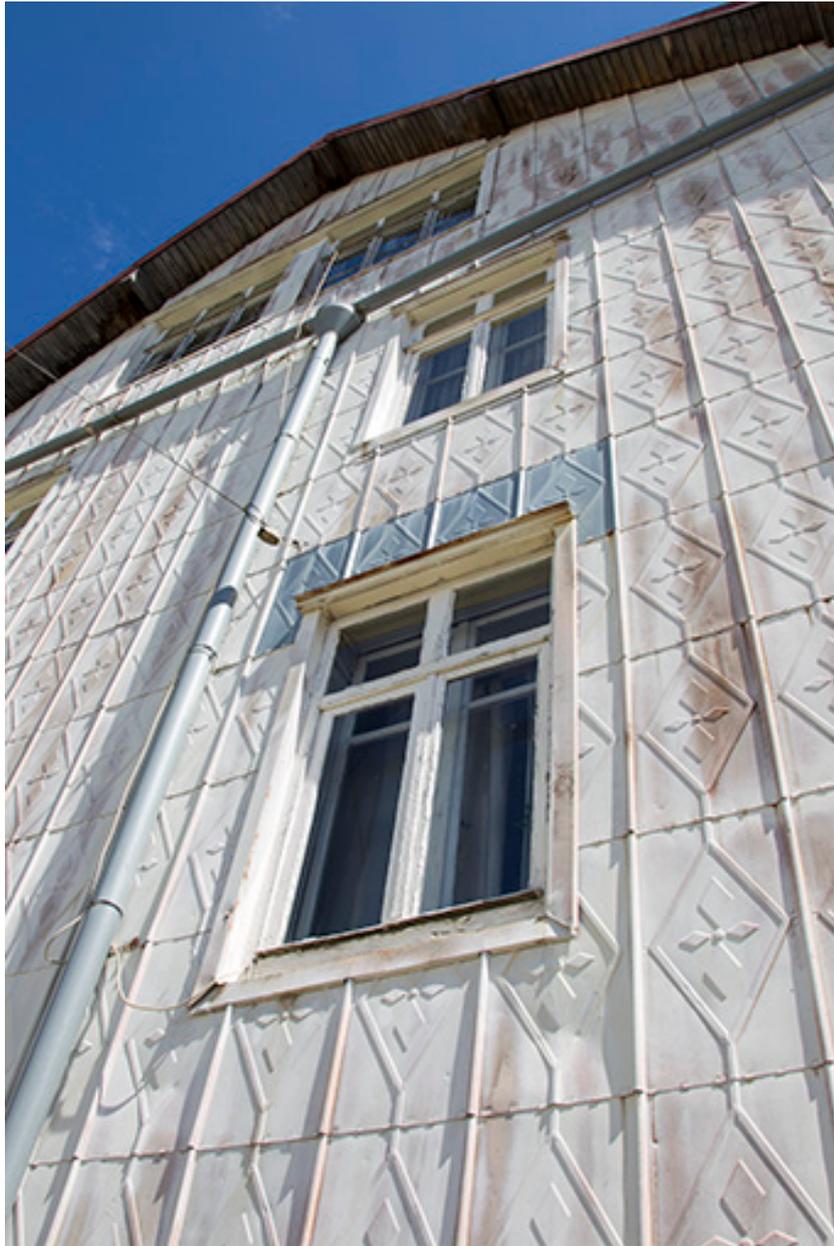
Façade latérale droite : fenêtres vues en contre-plongée.

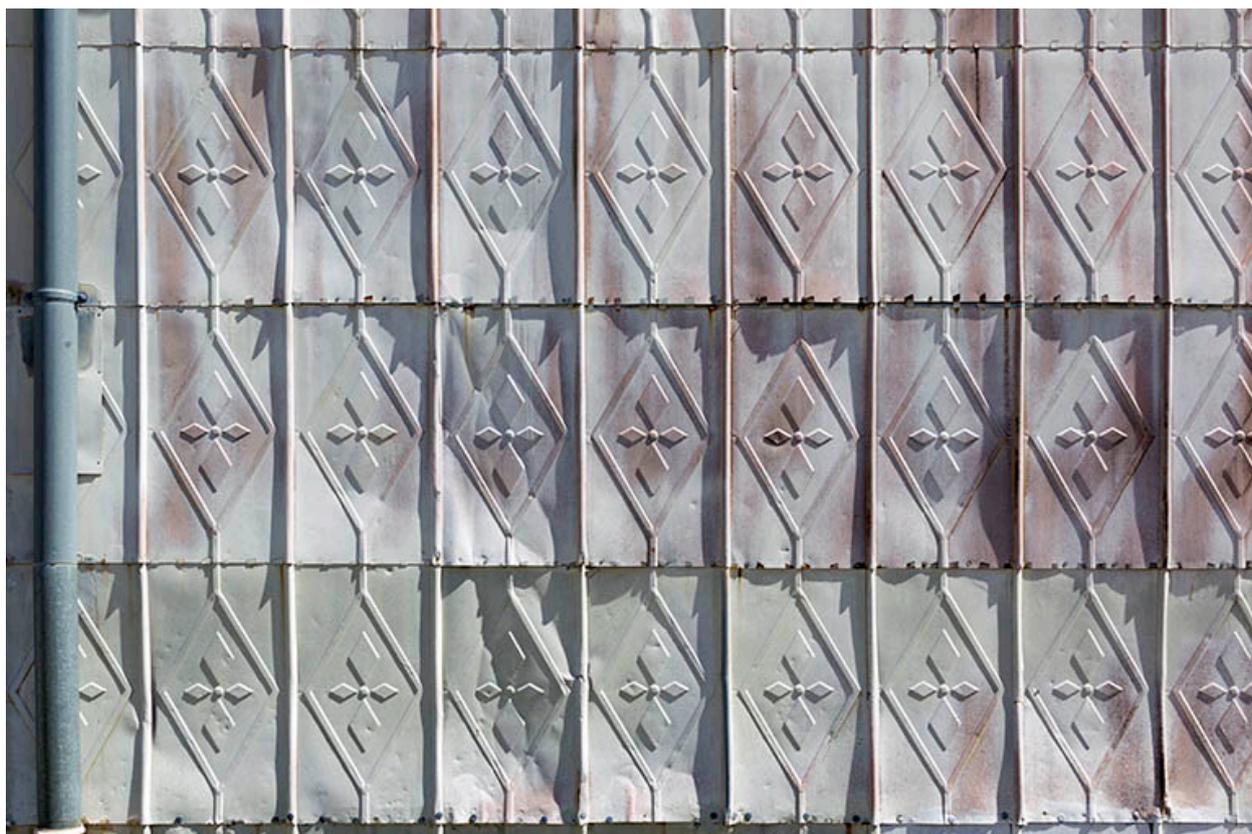
Façade latérale droite : essentage de tôle.

Matériau(x) du gros-oeuvre, mise en oeuvre et revêtement : calcaire, moellon, enduit ; essentage de tôle  
Matériau(x) de couverture : tuile mécanique  
Étage(s) ou vaisseau(x) : sous-sol, rez-de-chaussée surélevé, 1 étage carré, étage en surcroît  
Élévations extérieures : élévation à travées
