Franche-Comté, Doubs
Montlebon
Derrière le Mont

moulin à blé, usine de chaudronnerie et scierie Vermot-Desroches, puis scierie Gaiffe ou de la Cofreco, actuellement Faivre

Numéro de dossier : IA25001692
Date de l'enquête initiale : 2016
Date(s) de rédaction : 2017
Cadre de l'étude : patrimoine industriel patrimoine industriel du Doubs
Degré d'étude : étudié

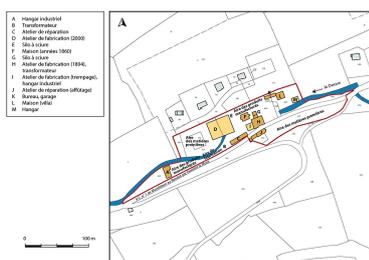
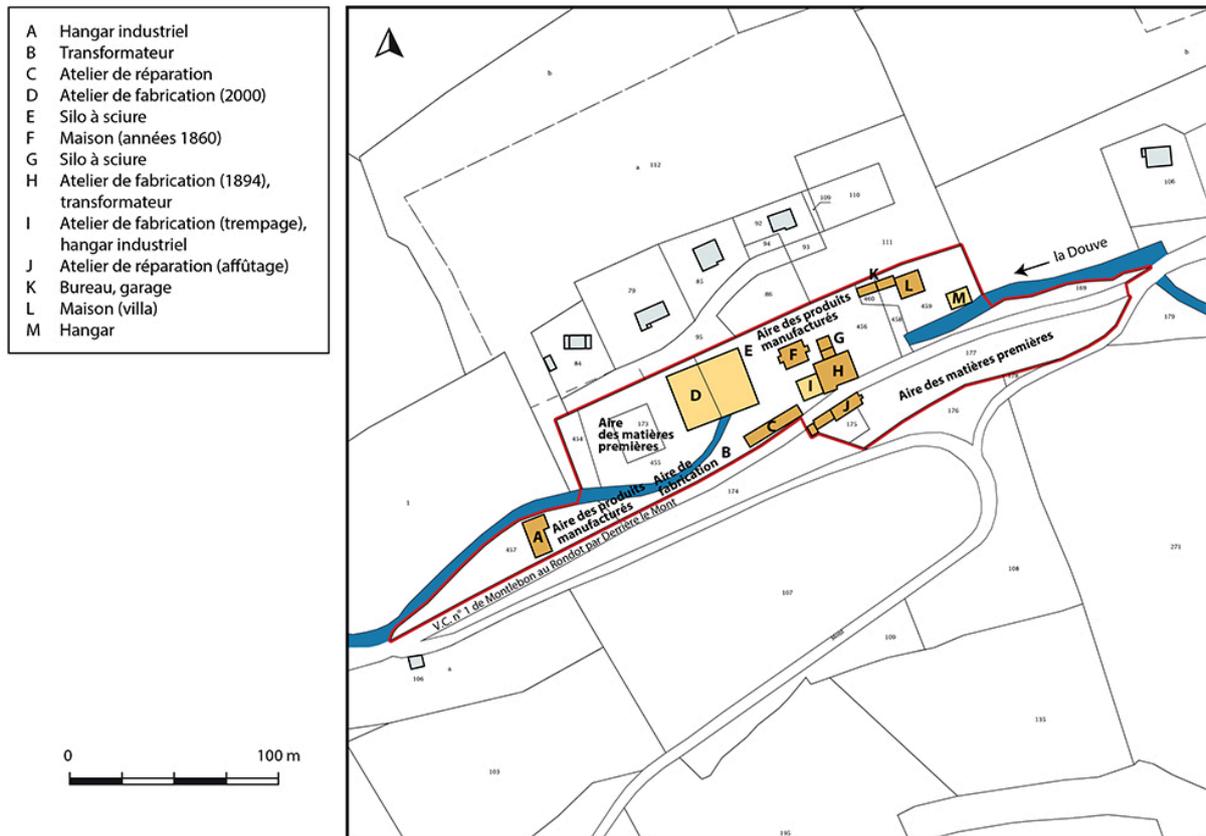
Plan-masse et de situation. Extrait du plan cadastral, 2017, section D, 1/2 500 agrandi à 1/2 000.

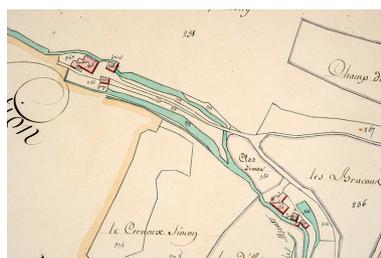
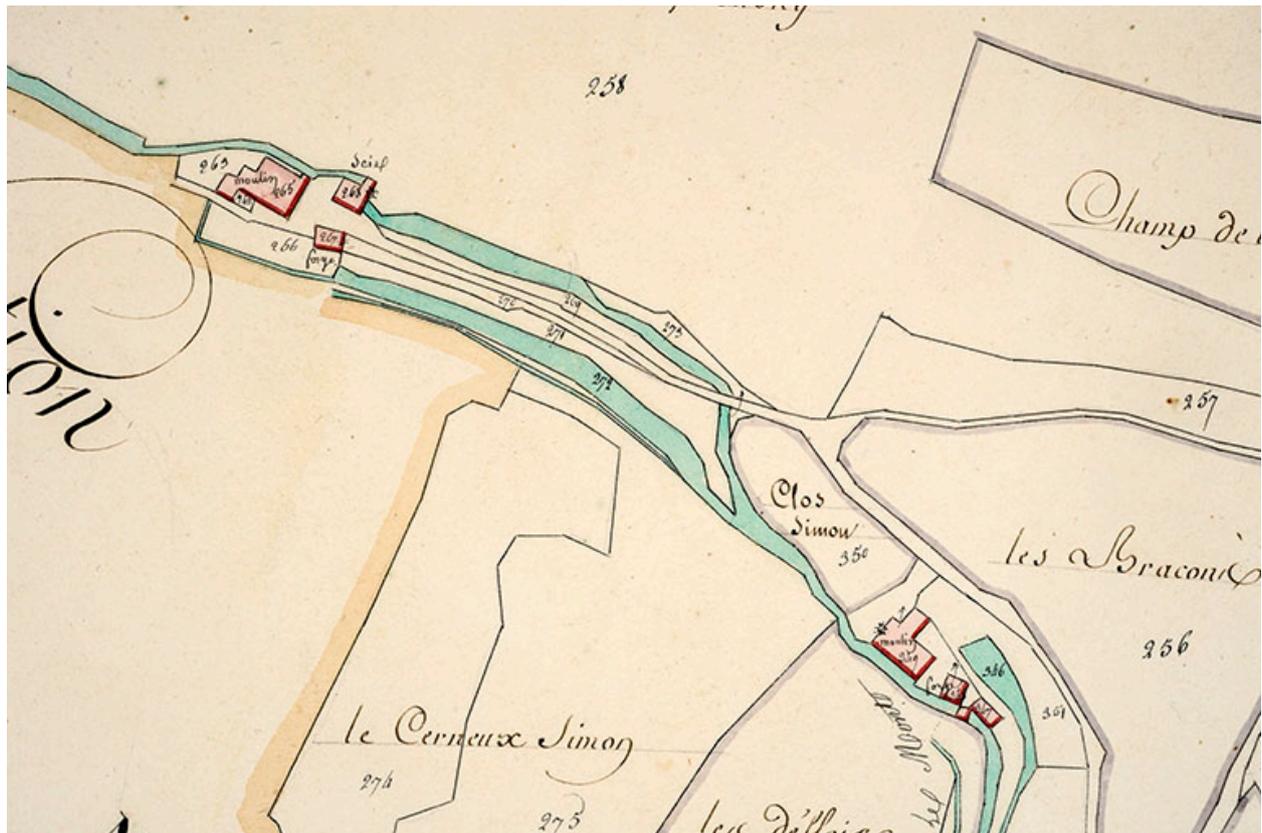
Cadastré de la commune de Montlebon. Atlas parcellaire, 1814, section D 2e feuille [détail : partie nord-ouest de Derrière le Mont], 1/2 500.

Cadastre de la commune de Montlebon. Atlas parcellaire, 1814, section D 2e feuille [détail : partie nord-ouest de Derrière le Mont], 1/2 500.

Appartenant aux héritiers du cultivateur Pierre Joseph Vermot-Desroches (vers 1735-1792) lors de la confection du plan cadastral de 1814, le site comporte trois bâtiments : une forge (D 267), une "scie à eau" (D 268) et un moulin (D 265). Il passe à un fils de Pierre Joseph, Charles Ambroise (1771-1864), taillandier de son état, qui demande en 1821 l'autorisation de "changer la destination de son usine en y ajoutant le travail du cuivre". A cette date, l'établissement est desservi par deux canaux : un petit amène l'eau sur la roue d'un soufflet établi dans la forge située dans le bâtiment sud, un autre s'élargit pour former bassin de retenue d'où l'eau est distribuée (par trois vannes) au martinet installé dans la forge et (par une vanne) à la scierie bâtie au nord, à cheval sur le ruisseau la Douve. La statistique hydraulique signale en 1851 "1 forge à 5 martinets pour la cuivrierie, 1 scierie à 2 lames et 2 circulaires, 1 moulin à 1 tournant" avec en observation : "chômage, et par suite, il manque d'activité dans la fabrication". Le site passe vers 1852 à deux fils de Charles Ambroise : Bernard (1822-1890) et Louis (1824-1904), dits négociants (et cultivateur pour ce dernier). Une maison est bâtie au début des années 1860 tandis que la forge, située sur le tracé de la route, est démolie au milieu de la décennie et remplacée par un martinet (la matrice cadastrale enregistre pour sa part un agrandissement du martinet en 1860) ; l'équipement se compose toujours de scies, scies circulaires et martinets. Lorsque Bernard reprend le moulin et la scierie acquis vers 1849 par leur frère Elie (1819-1861) et situés en amont (future **usine Sauge**), Louis exploite seul l'établissement, qu'il laisse vers 1890 à son fils Ulysse (1869-1914 ?), marié avec Marie Thérèse Morel. Le martinet a été agrandi vers 1886 (il sera transformé en simple atelier au milieu des années 1900), la maison l'est vers 1893 et une nouvelle scierie est bâtie en 1894 (date portée avec les initiales UV et TM) ; pour sa part, le moulin est converti en habitation à cette époque. Le site passe dans la deuxième moitié de la décennie 1900 à Emile Alexandre Chardon (1867-1956), également propriétaire de la **scierie Chardon** en amont, à l'exception de l'ancien moulin qui est acquis par Paul Moyse. Le tout revient au cours de la décennie suivante à Charles Vermot-Desroches (Charles Marcellin, 1892-1971), lequel fait construire une villa vers 1920 (1914 ?) et un hangar vers 1923.

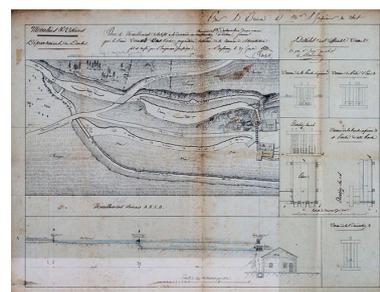
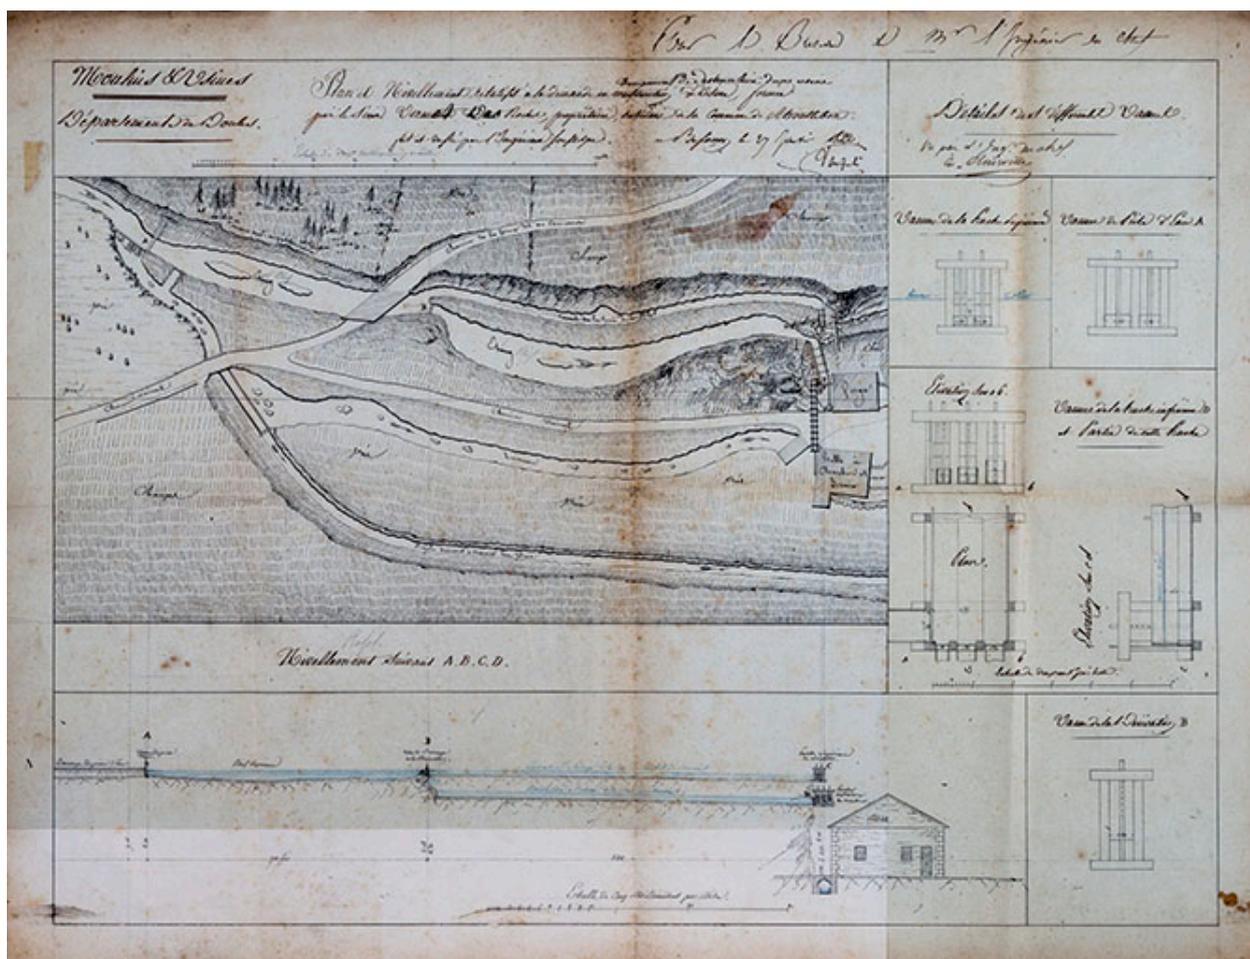
Plan et nivellement relatifs à la demande en changement de destination d'une usine par le sieur Vermot Des Roches, propriétaire habitant de la commune de Montlebon, 1822.

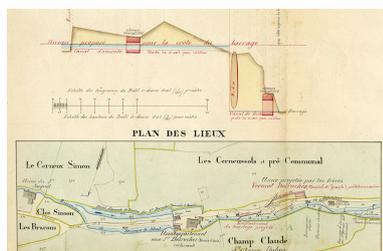
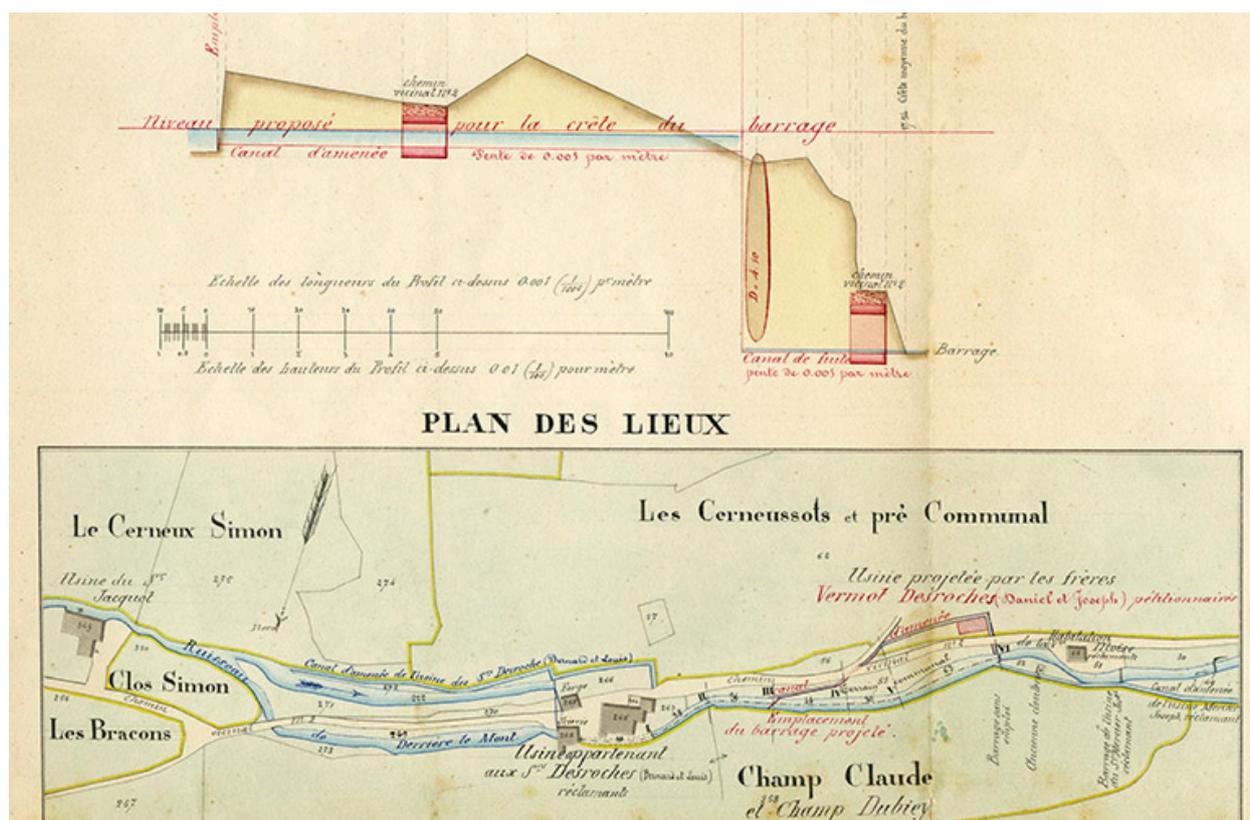
Plan et nivellement relatifs à la demande en changement de destination d'une usine par le sieur Vermot Des Roches, propriétaire habitant de la commune de Montlebon, 1822.

Plan et nivellement relatifs à la demande en changement de destination d'une usine par le sieur Vermot Des Roches, propriétaire habitant de la commune de Montlebon, 1822. Montre aussi l'usine de Louis et Bernard Vermot-Desroches.

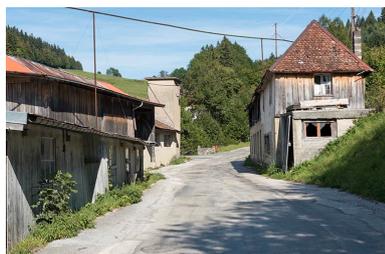
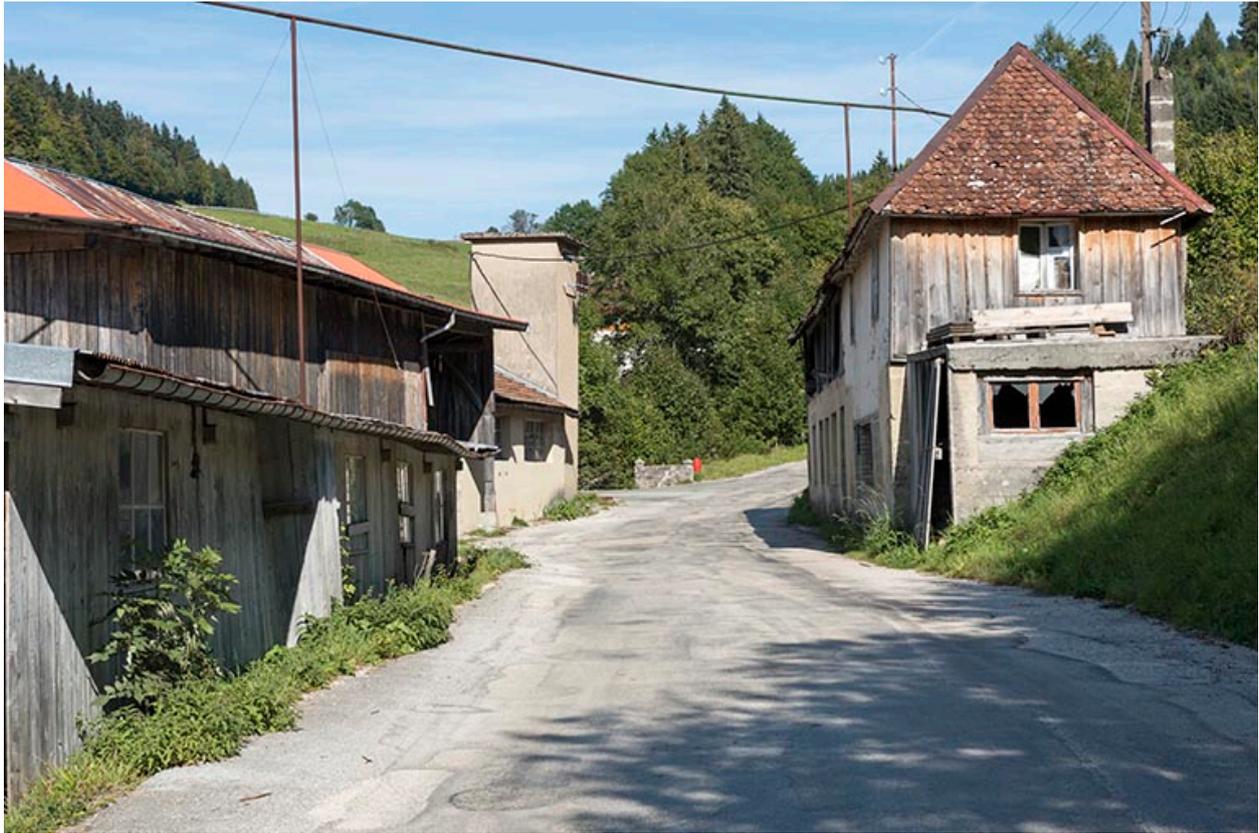
Atelier de fabrication (1894) à gauche et atelier de réparation à droite, depuis l'ouest.

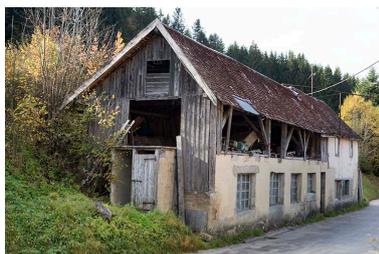
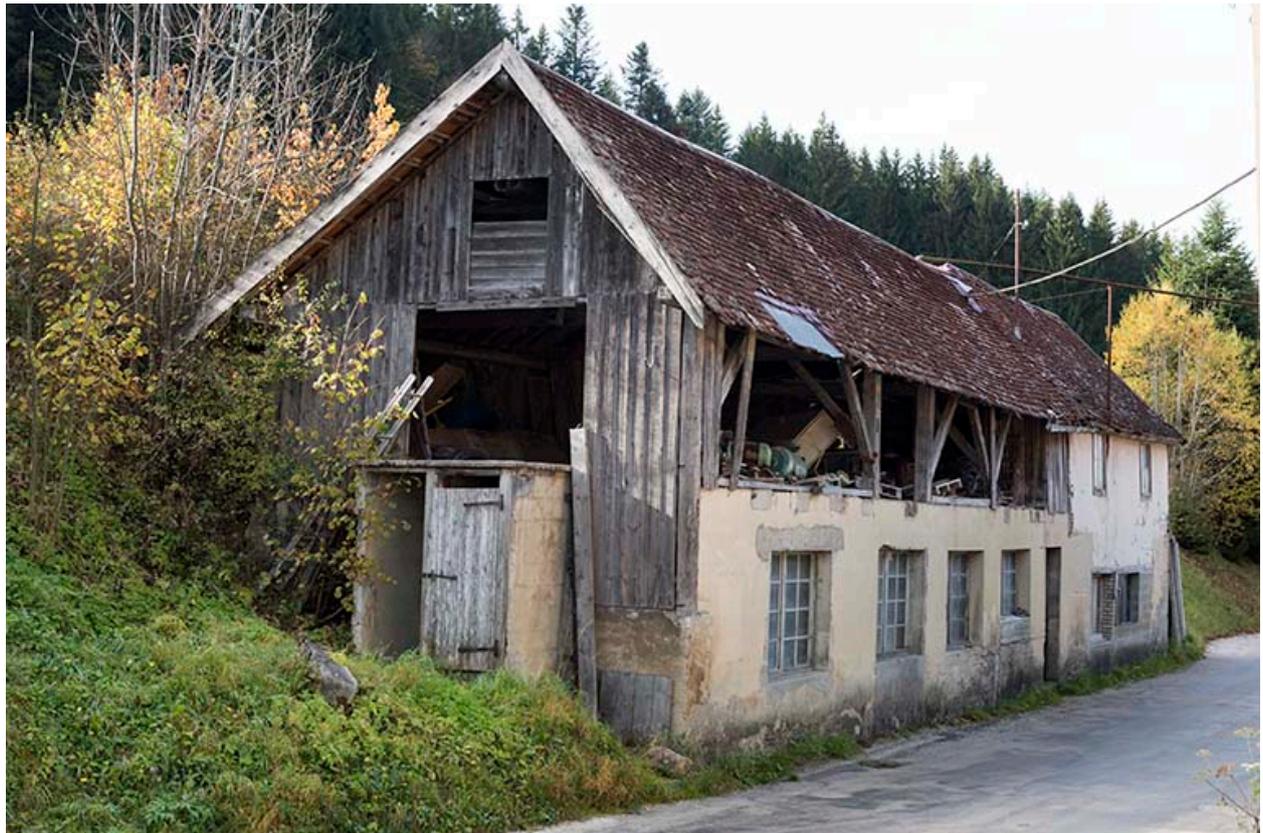
Atelier de réparation (affûtage), de trois quarts gauche.

Issus de nombreuses campagnes de construction ou modification, les bâtiments sont assez hétérogènes. Les plus anciens ont des murs en moellons calcaires, enduits ou non, éventuellement avec pan de bois et essentage de planches, voire même un lattis enduit pour l'atelier d'affûtage. Sur deux niveaux, ils sont coiffés de toits à longs pans (toit à un pan sur la maison) et pignons couverts (croupe à l'extrémité occidentale de l'affûtage), à couverture en acier, tuiles mécaniques ou tuiles plates (affûtage). Les divers hangars ou corps de bâtiment similaires associent pan de bois (ou de fer), essentage de planches ou de matériau synthétique, charpente en bois apparente (en lamellé collé des Ets Simonin dans le cas de l'atelier de fabrication bâti en 2000), toit à longs pans et pignons couverts (éventuellement toit à un pan ou appentis), couverture en acier, tôle ondulée ou tuile mécanique. Le bureau et les garages sont en béton enduit avec toit terrasse dans le même matériau ; les parpaings de béton sont également utilisés sur le site. En moellons calcaires enduits, la villa est couverte d'un toit à longs pans, demi-croupes et tuiles mécaniques. Elle comporte un sous-sol, un rez-de-chaussée surélevé (accessible par un escalier symétrique), un étage carré et un étage en surcroît, desservis par un escalier dans-oeuvre. Les baies sont rectangulaires au deux premiers niveaux, en arc segmentaire aux deux suivants.

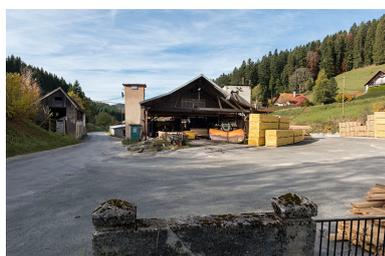
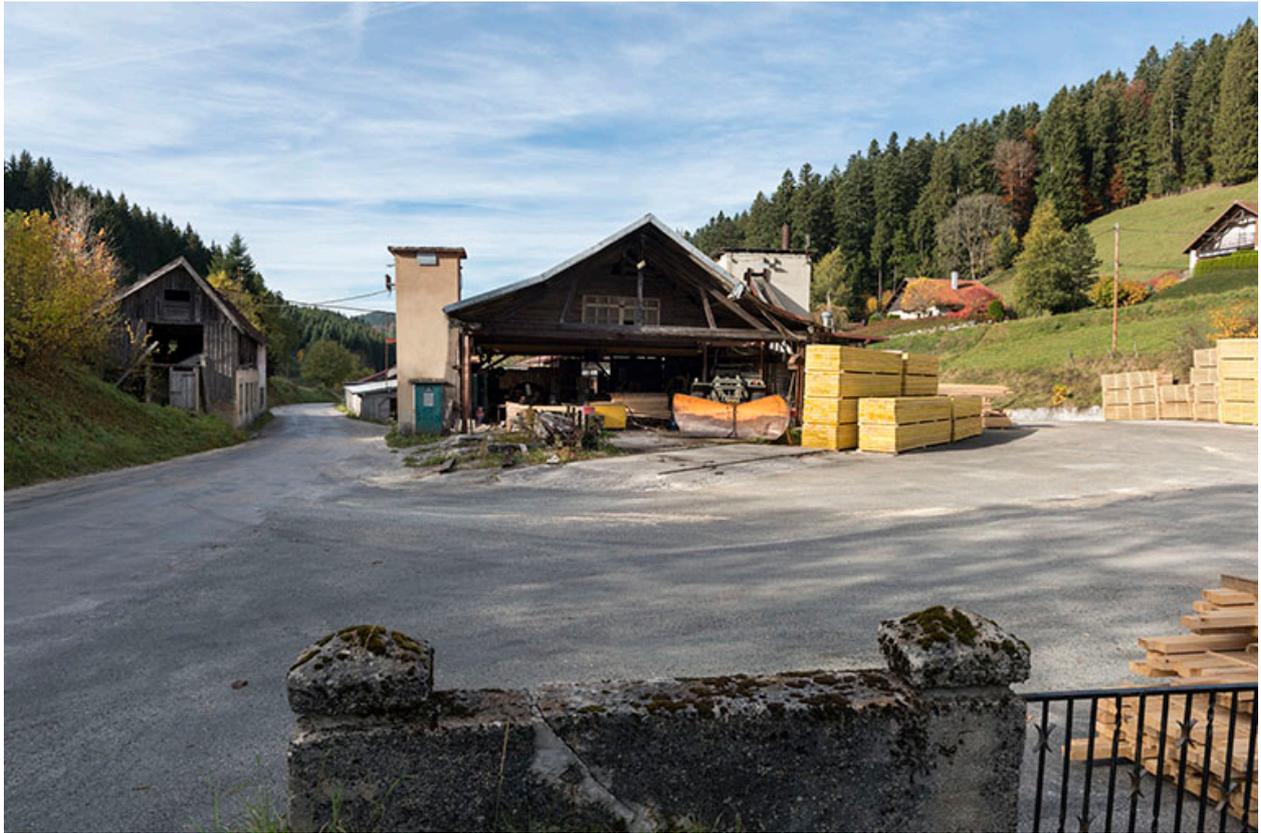
Transformateur et atelier de fabrication (1894), depuis l'est (amont).

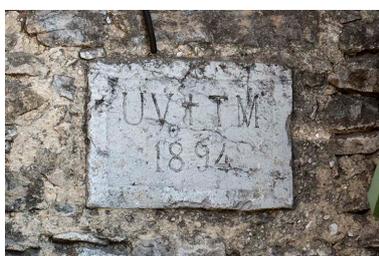
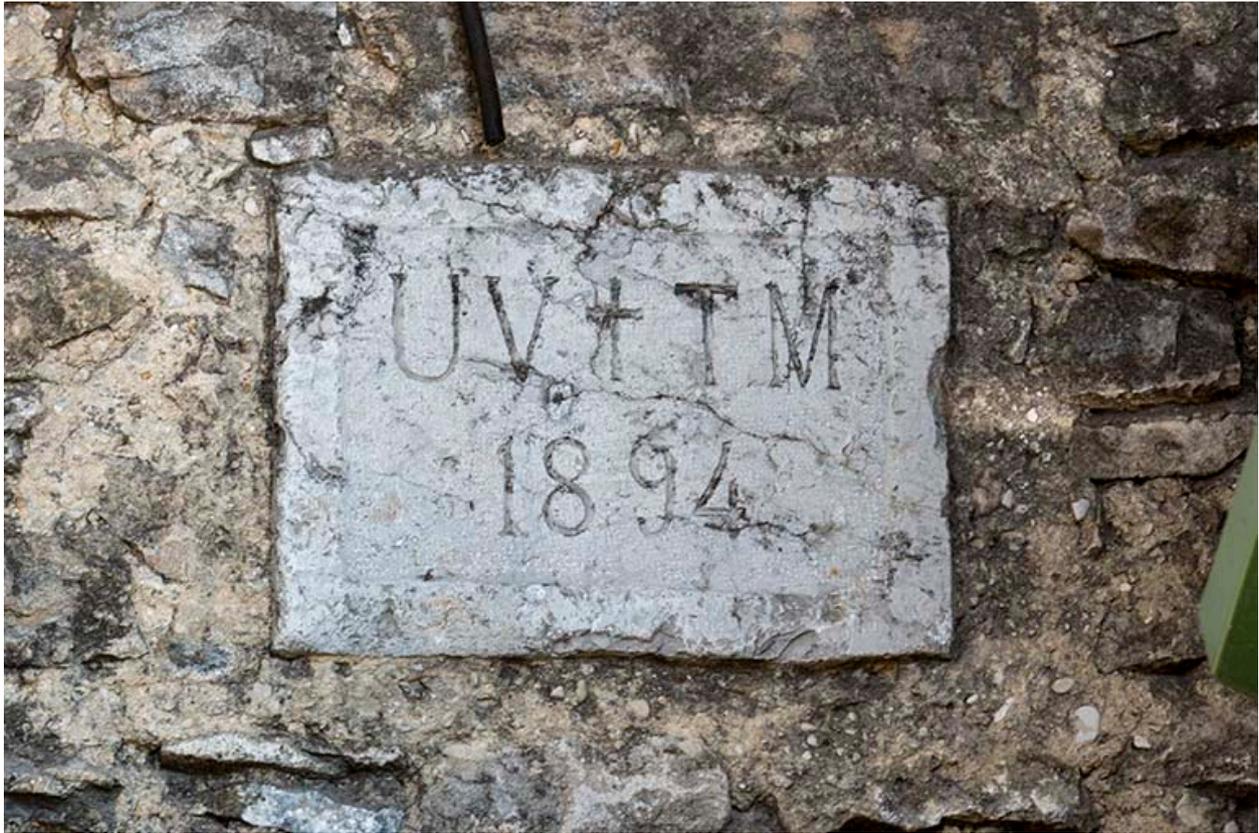
Atelier de fabrication (1894) : plaque portant la date.

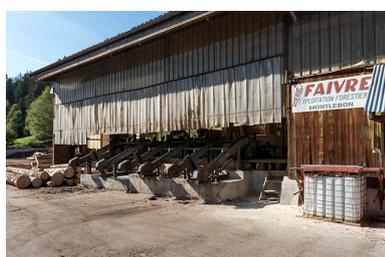
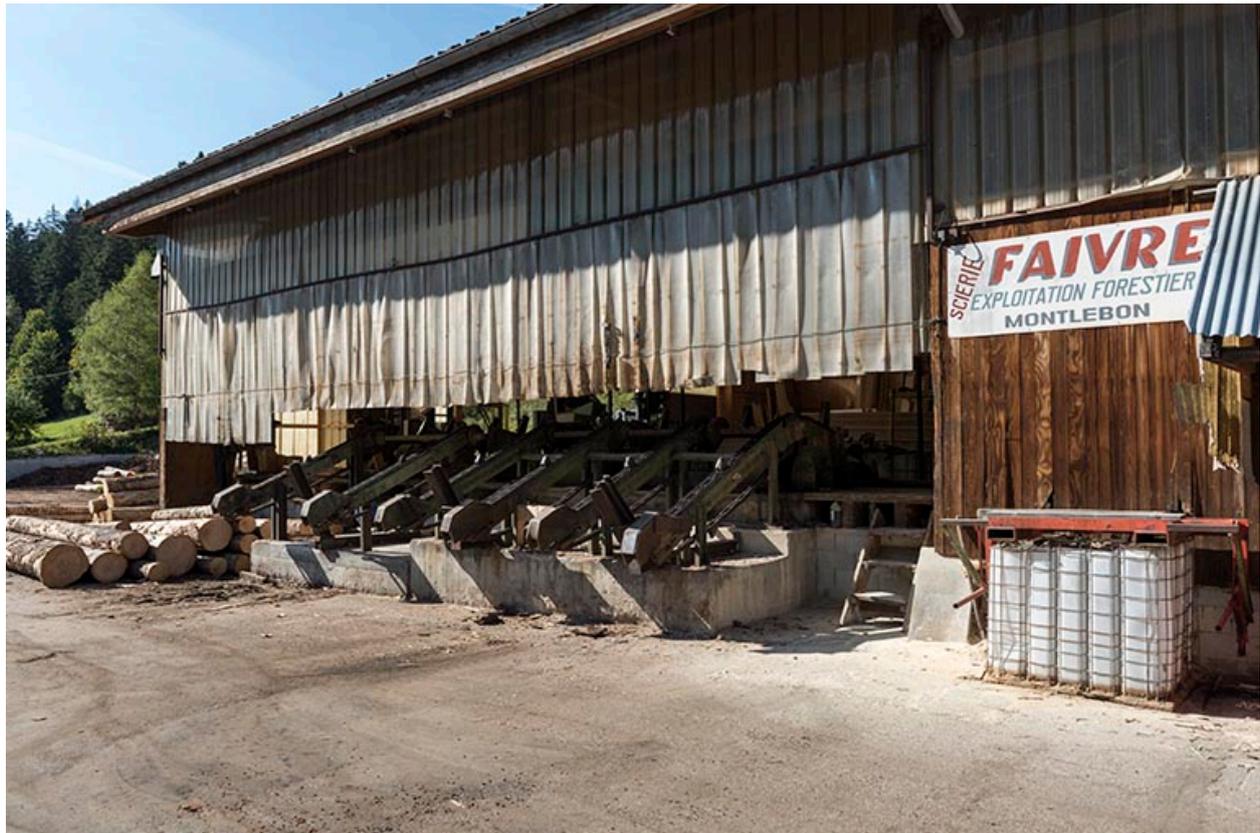
Atelier de fabrication (2000) : façade sud.

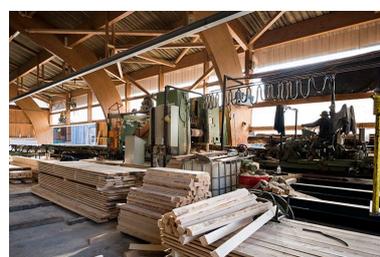
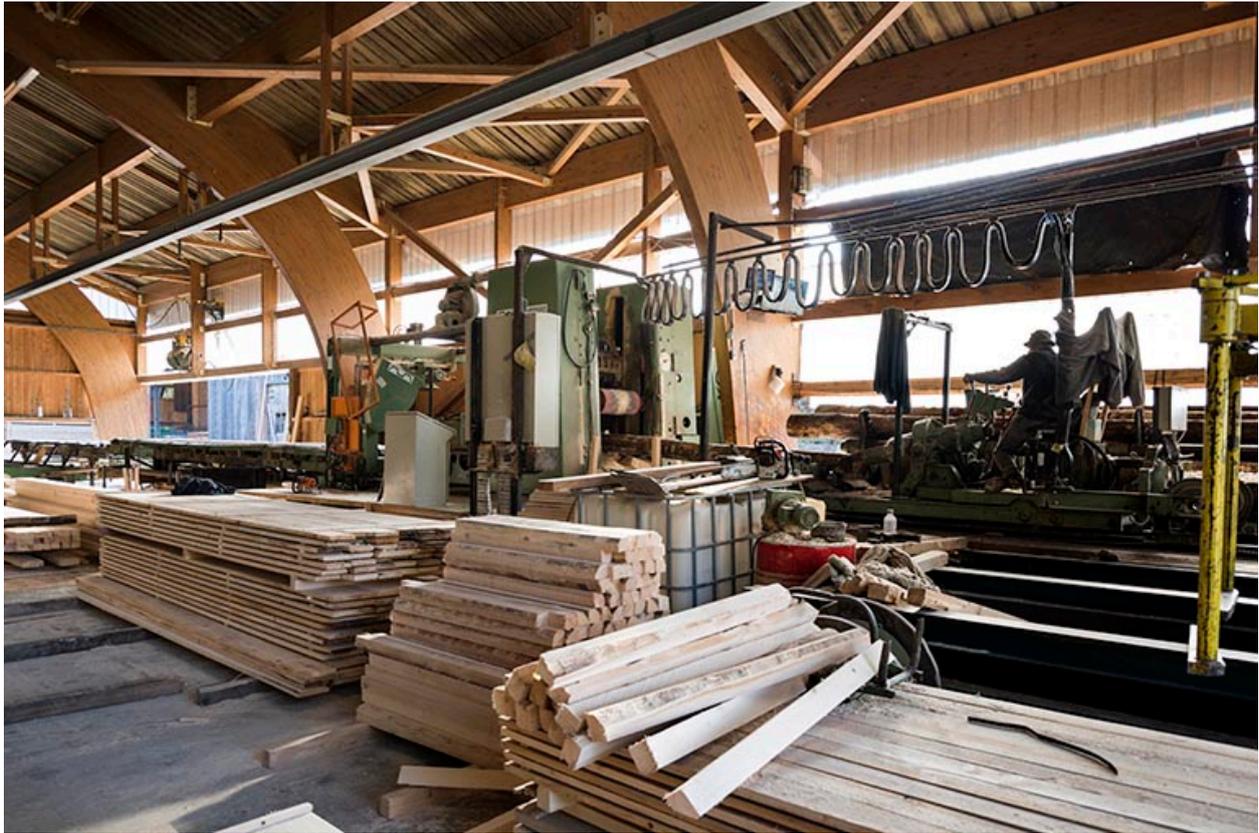
Atelier de fabrication (2000) : châssis multiple Möhringer.

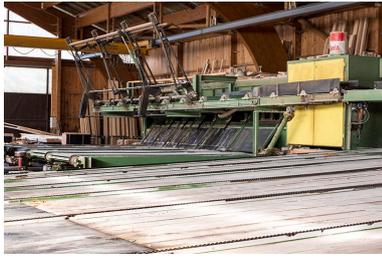
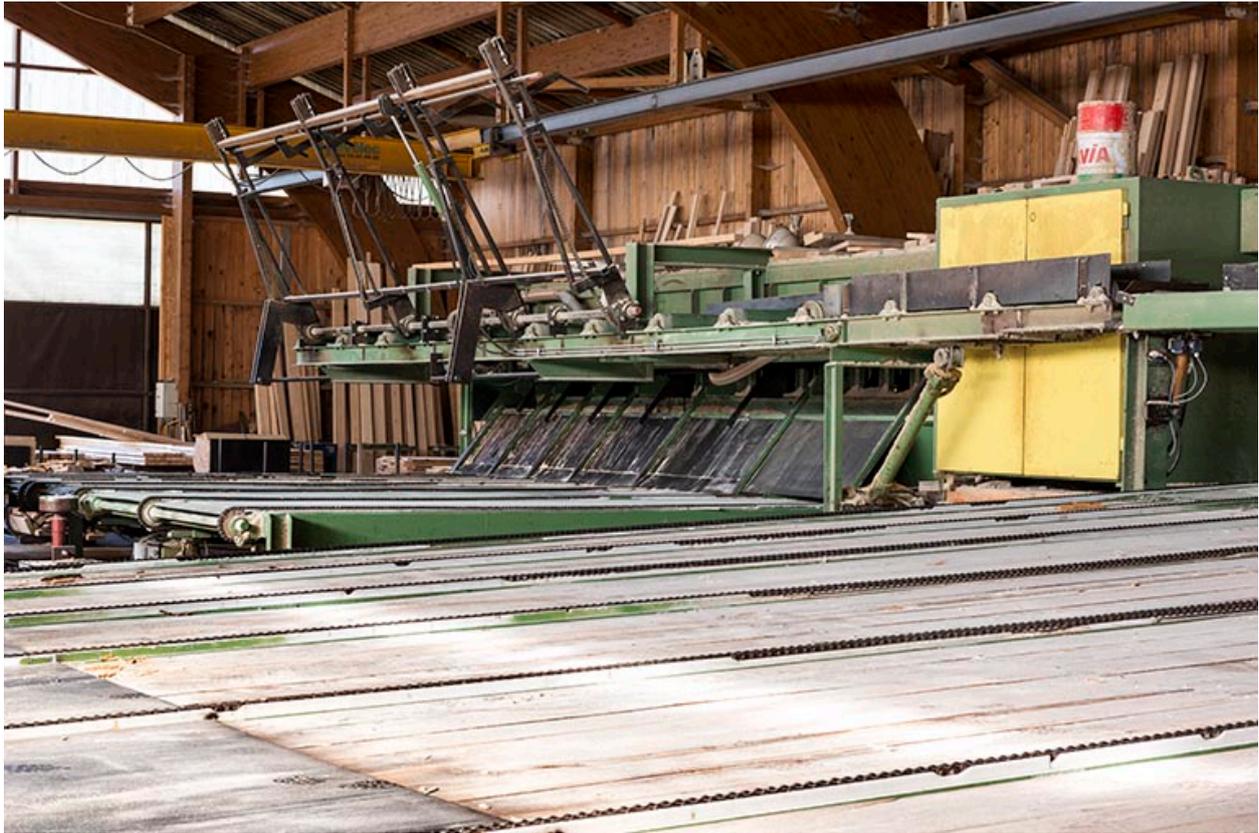
Atelier de fabrication
(2000) : déligneuse
Remonnay (Villers-le-Lac).
Phot. Sonia Dourlot
IVR43_20172501763NUC4A

Atelier de fabrication (2000) : déligneuse Remonnay (Villers-le-Lac).

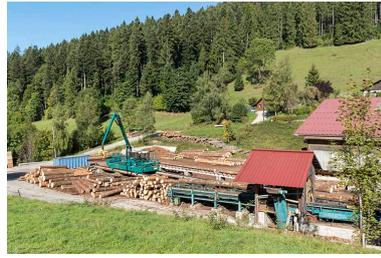
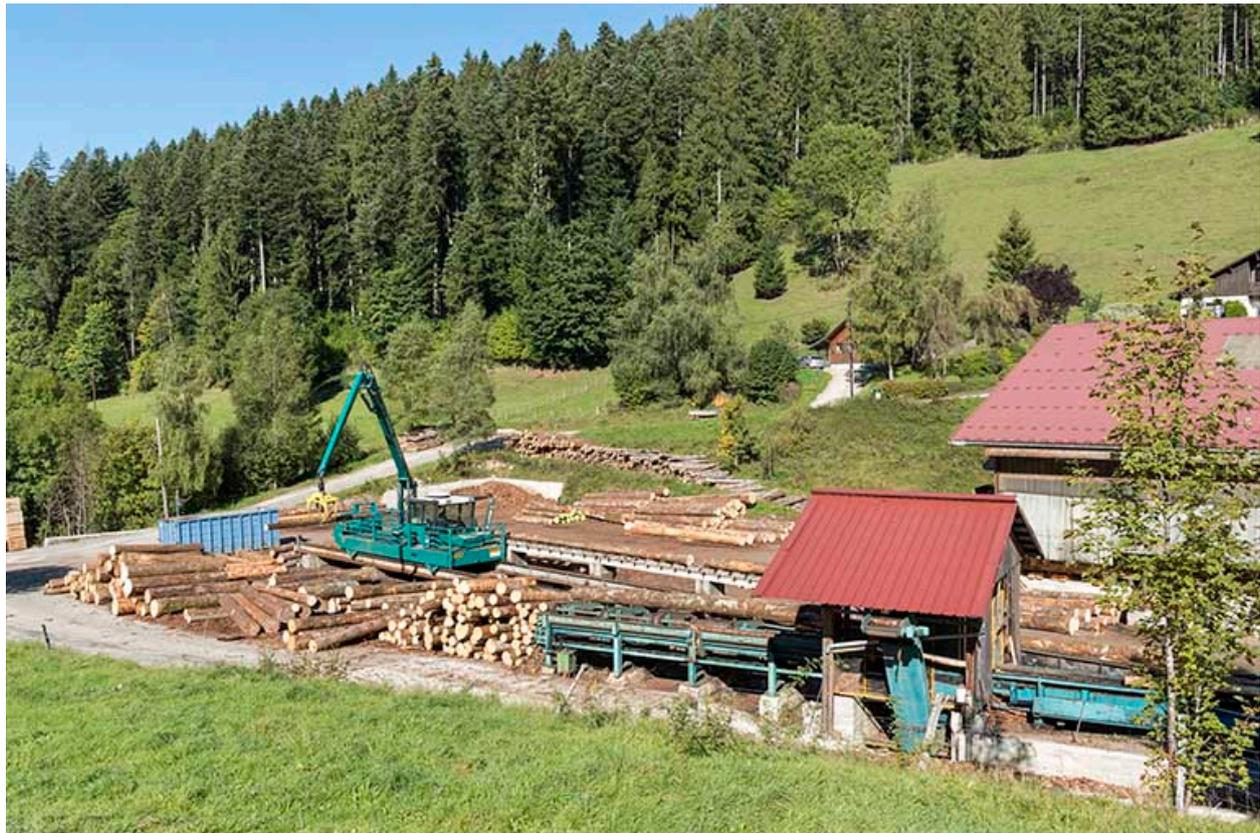
Chariot de découpe Zembrod
et écorceuse Segem.
Phot. Sonia Dourlot
IVR43_20172501764NUC4A

Chariot de découpe Zembrod et écorceuse Segem.

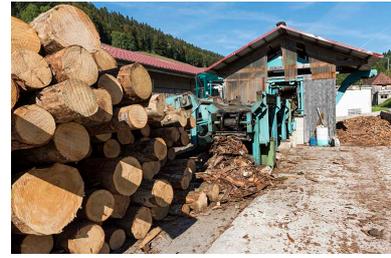
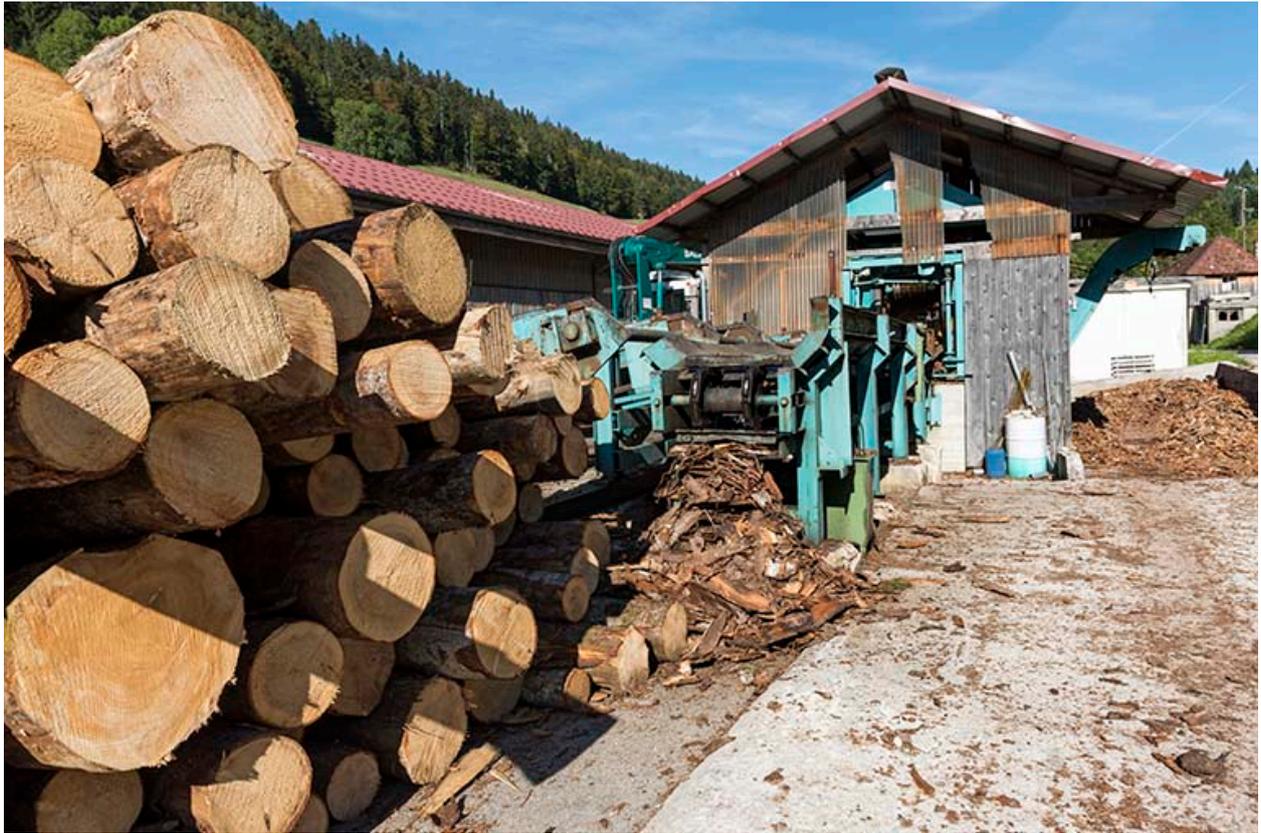
Ecorceuse Segem.
Phot. Sonia Dourlot
IVR43_20172501765NUC4A

Ecorceuse Segem.
