Bourgogne-Franche-Comté, Haute-Saône  
Ray-sur-Saône  
45 Grande Rue

## ferme

Numéro de dossier : IA70000975  
Date de l'enquête initiale : 2015  
Date(s) de rédaction : 2015  
Cadre de l'étude : enquête thématique régionale val de Saône  
Degré d'étude : étudié

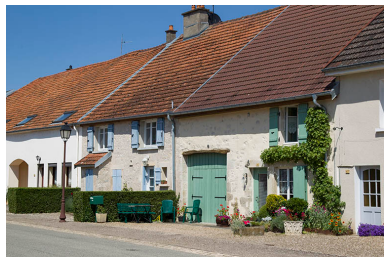
Vue générale depuis la Grande Rue.  
Phot. Sonia Dourlot  
IVR43\_20157000375NUC2A

Construite en moellons de calcaire enduits, cette ferme mitoyenne des deux côtés comprend une grange à gauche et le logis sur deux travées, à droite. Les linteaux des baies sont droits (y compris celui en bois de l'entrée de la grange) et le toit à longs pans est couvert de tuiles mécaniques. L'entrée du logis donne accès à un escalier en bois (tournant à gauche) enfermé dans une cage, également en bois, conduisant aux deux chambres (non vues) à l'étage ; en face d'elle, une porte mène à la grange. Depuis l'entrée, on accède à la cuisine éclairée par une fenêtre ouvrant sur la rue. Face à cette fenêtre, la cheminée en pierre repose sur deux consoles ; elle est accolée au potager et à un placard. A gauche de la cheminée, un passage conduit à la salle à manger (ou "poêle", en référence au poêle en faïence ou en fonte qui la chauffait), ouverte sur le jardin au bord de la Saône. Un placard aménagé au revers de la cheminée de la cuisine peut être ouvert afin de tempérer la pièce. Un toit à porcs (ou "soue à cochons") était autrefois située à droite de la fenêtre du rez-de-chaussée, côté rue. La grange se poursuit par une étable à vaches ("écurie").

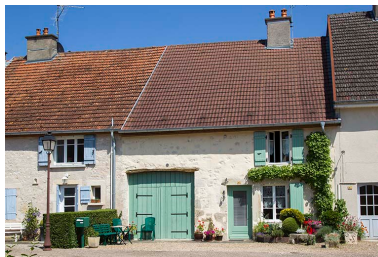
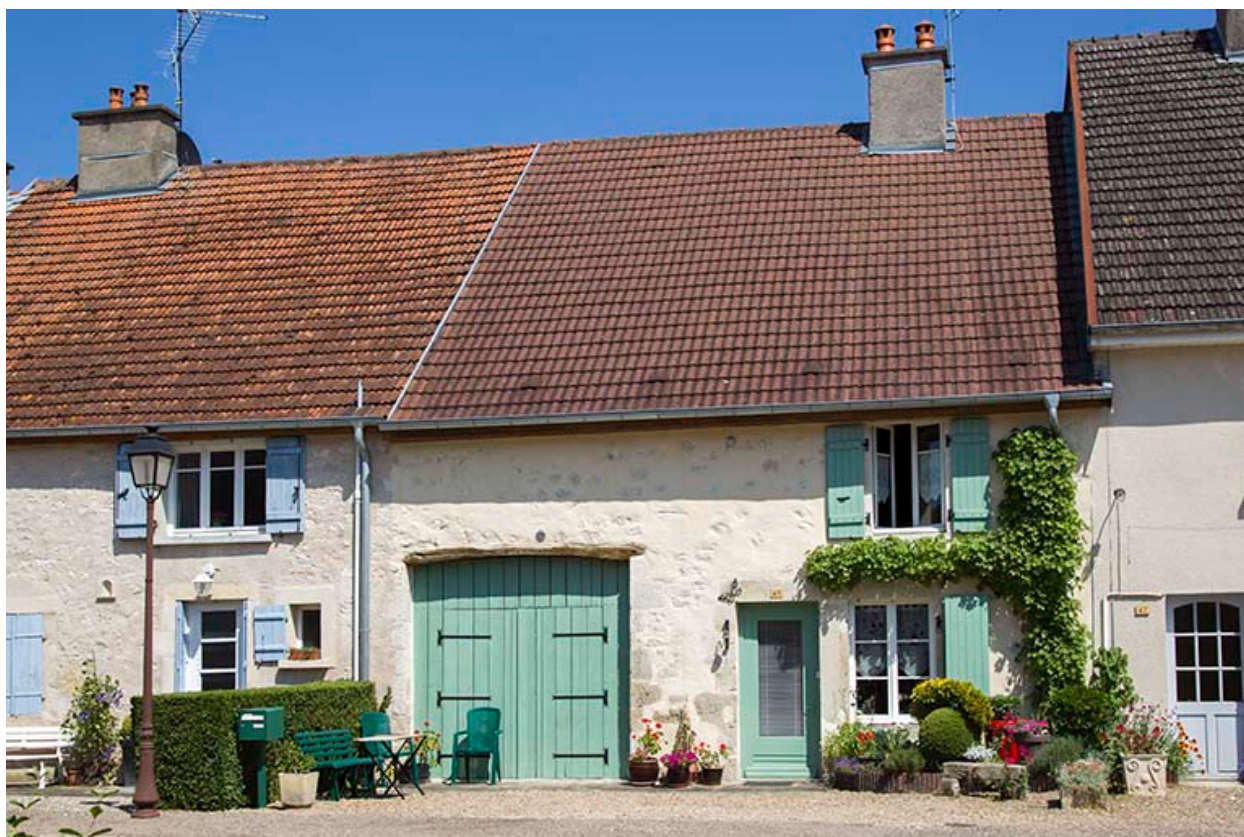
Façade antérieure.  
Phot. Sonia Dourlot  
IVR43\_20157000376NUC2A

Façade antérieure.

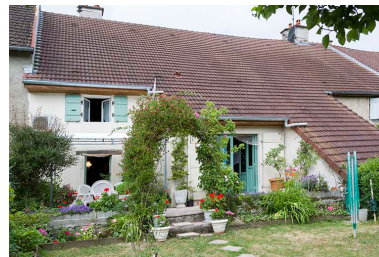
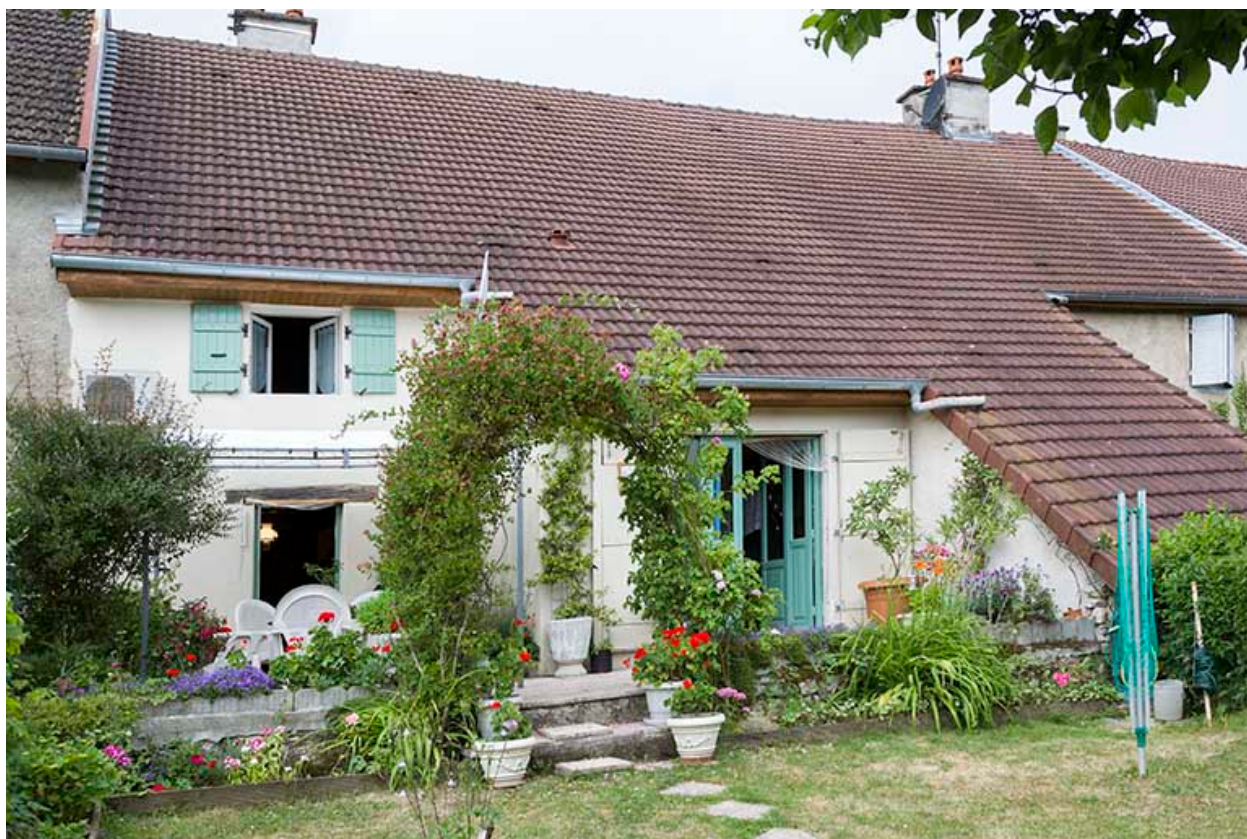
Façade postérieure côté Saône.  
Phot. Sonia Dourlot  
IVR43\_20157000377NUC2A

Façade postérieure côté Saône.

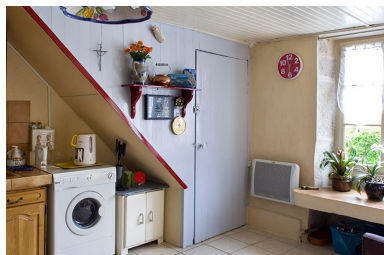
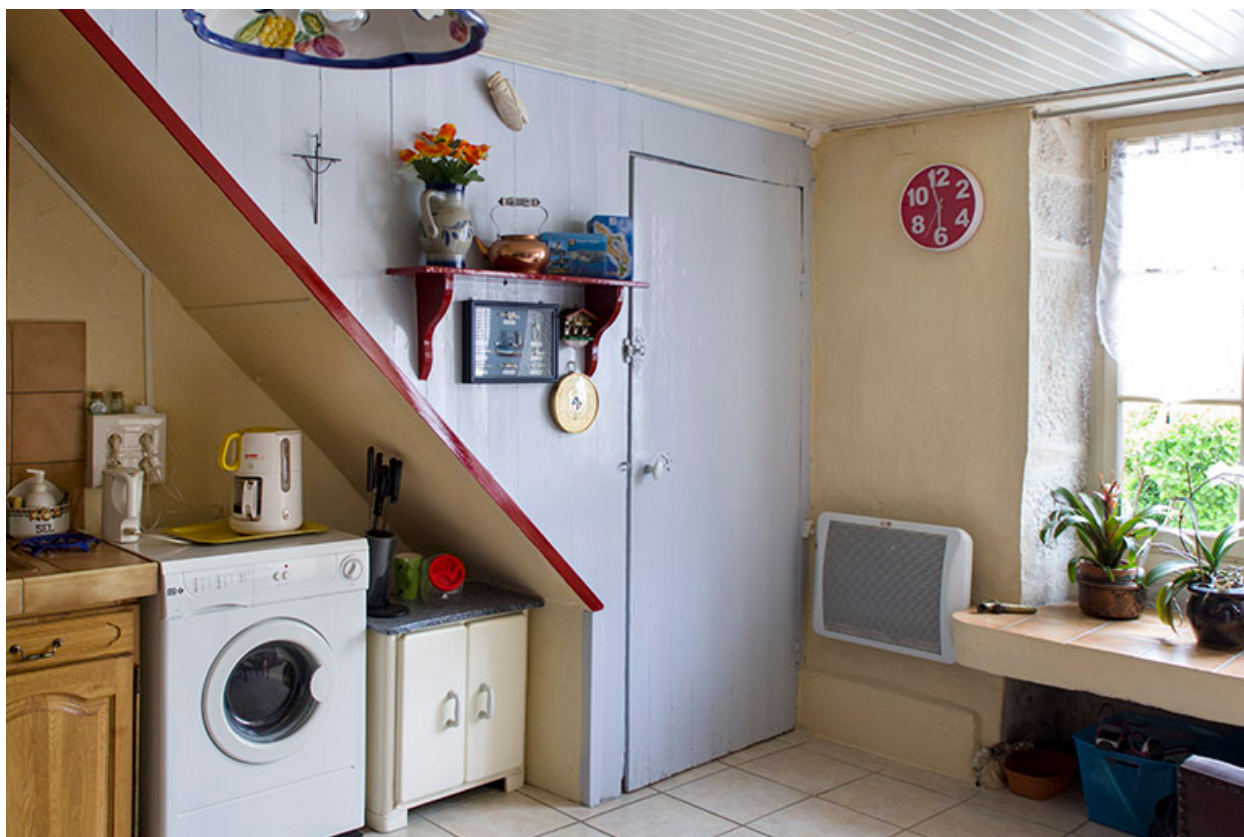
Intérieur : la cuisine en direction de l'entrée (porte donnant accès à l'escalier conduisant à l'étage des chambres ; emplacement de l'ancien évier devant la fenêtre).  
Phot. Sonia Dourlot  
IVR43\_20157000380NUC2A

Intérieur : la cuisine en direction de l'entrée (porte donnant accès à l'escalier conduisant à l'étage des chambres ; emplacement de l'ancien évier devant la fenêtre).

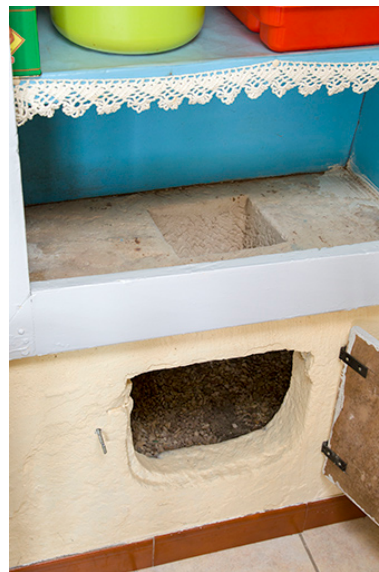
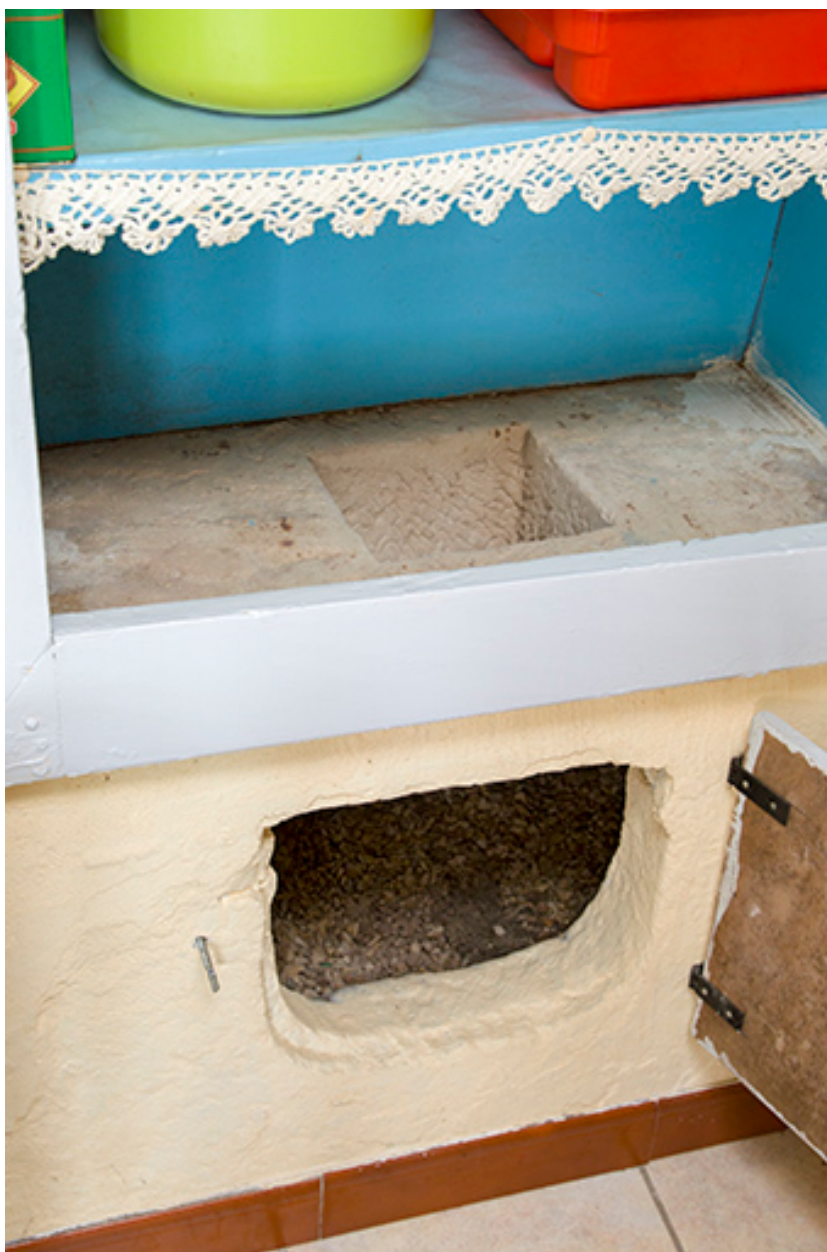
Intérieur : le potager à droite de la cheminée de la cuisine.  
Phot. Sonia Dourlot  
IVR43\_20157000378NUC2A

Intérieur : le potager à droite de la cheminée de la cuisine.

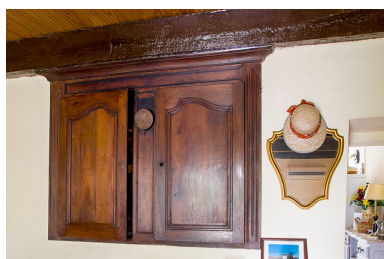
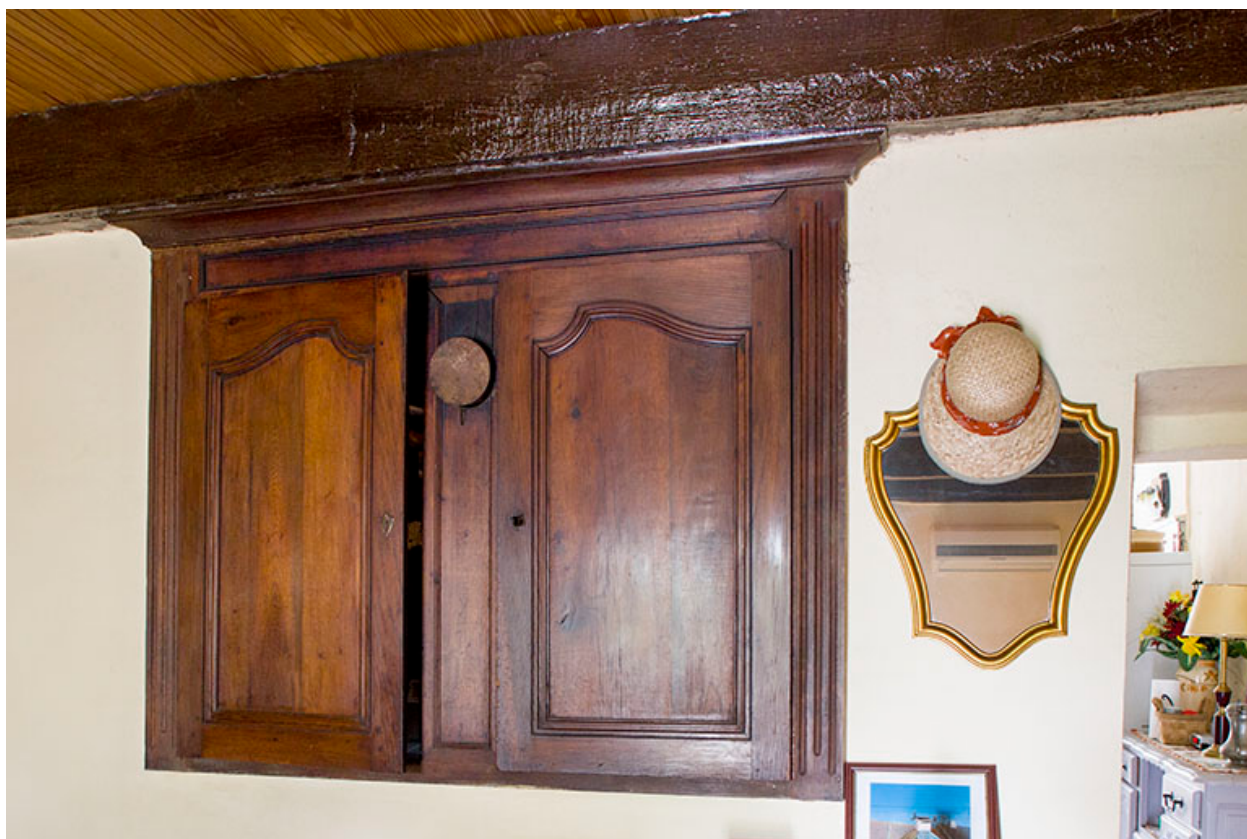
Intérieur : dans la salle à manger (ou "poêle"), le buffet au revers de la cheminée de la cuisine.  
Phot. Sonia Dourlot  
IVR43\_20157000381NUC2A

Intérieur : dans la salle à manger (ou "poêle"), le buffet au revers de la cheminée de la cuisine.

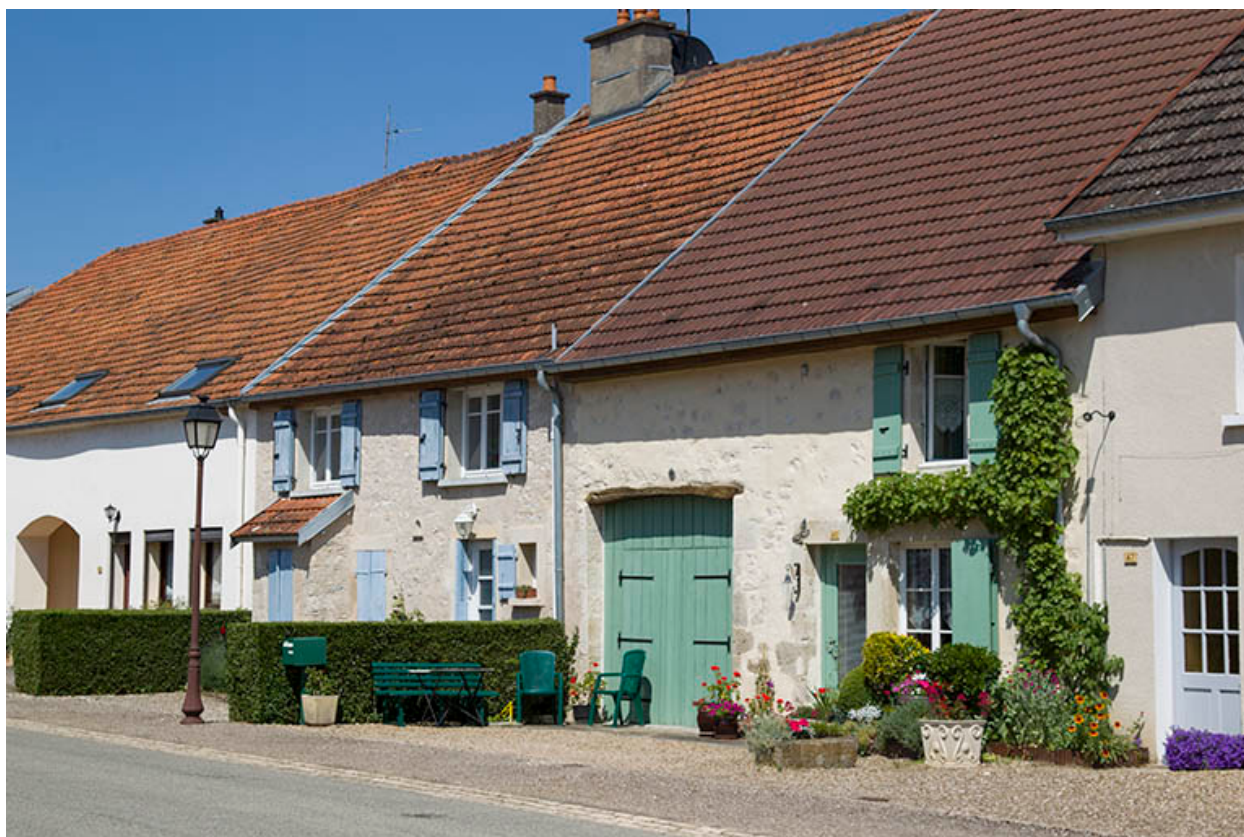
IVR43\_20157000375NUC2A

Vue générale depuis la Grande Rue.
