## salle paroissiale Saint-Maurice, actuellement L'Entr'Deux - Théâtre d'Imphy

Numéro de dossier : IA58001486  
Date de l'enquête initiale : 2025  
Date(s) de rédaction : 2025  
Cadre de l'étude : enquête thématique régionale salles de spectacle de Bourgogne-Franche-Comté  
Degré d'étude : étudié

Dénomination : salle paroissiale, théâtre  
Appellation : salle Saint-Maurice, L'Entr'Deux - Théâtre d'Imphy

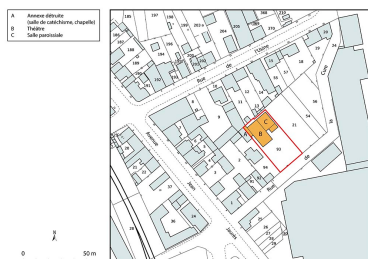
Plan-masse et de situation. Source :  
Direction générale des Finances  
Publiques - Cadastre ; mise à  
jour 2025, section AC, 1/1 000.  
Dess. Aline Thomas  
IVR26\_20265800012NUDA

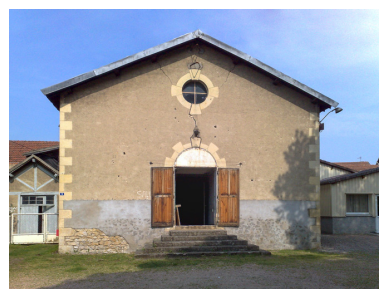
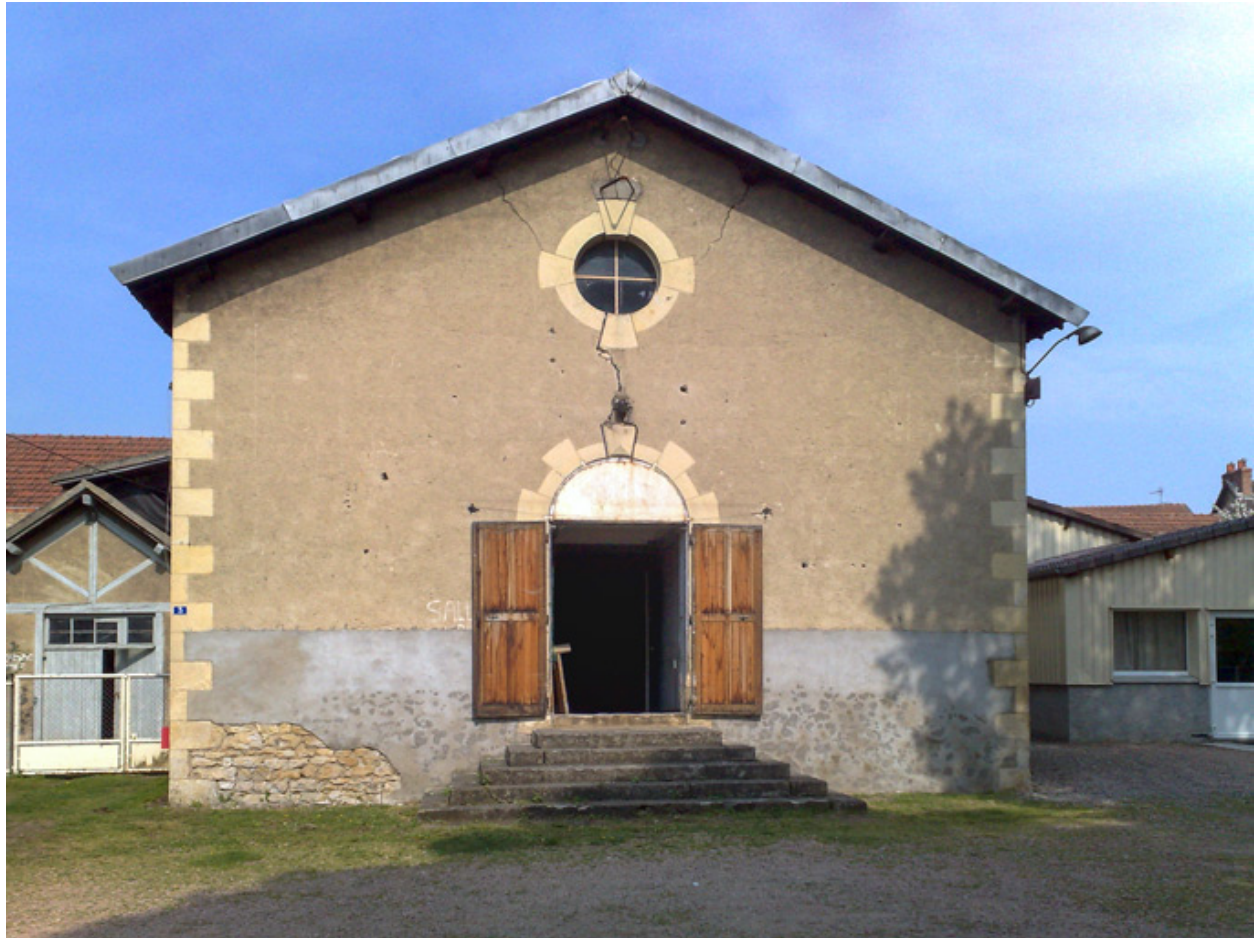
[Façade antérieure avant restauration].  
S.d. [entre 2006 et 2014].  
Autr. Jean-Paul Bruyère  
IVR26\_20255800041NUC1A

[Façade antérieure avant restauration]. S.d. [entre 2006 et 2014].

La théâtre a des murs en moellons calcaires enduits et un toit à longs pans et pignons couverts. Il comporte un balcon, desservi par un escalier droit en charpente. La salle paroissiale, en appentis au nord-est, aurait des murs en parpaings de résidu industriel, avec enduit et essentage de tôle. Elle est en rez-de-chaussée, avec comble. Les toitures sont couvertes de tuiles mécaniques.

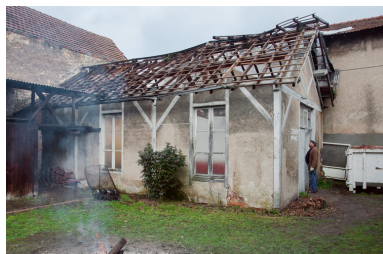
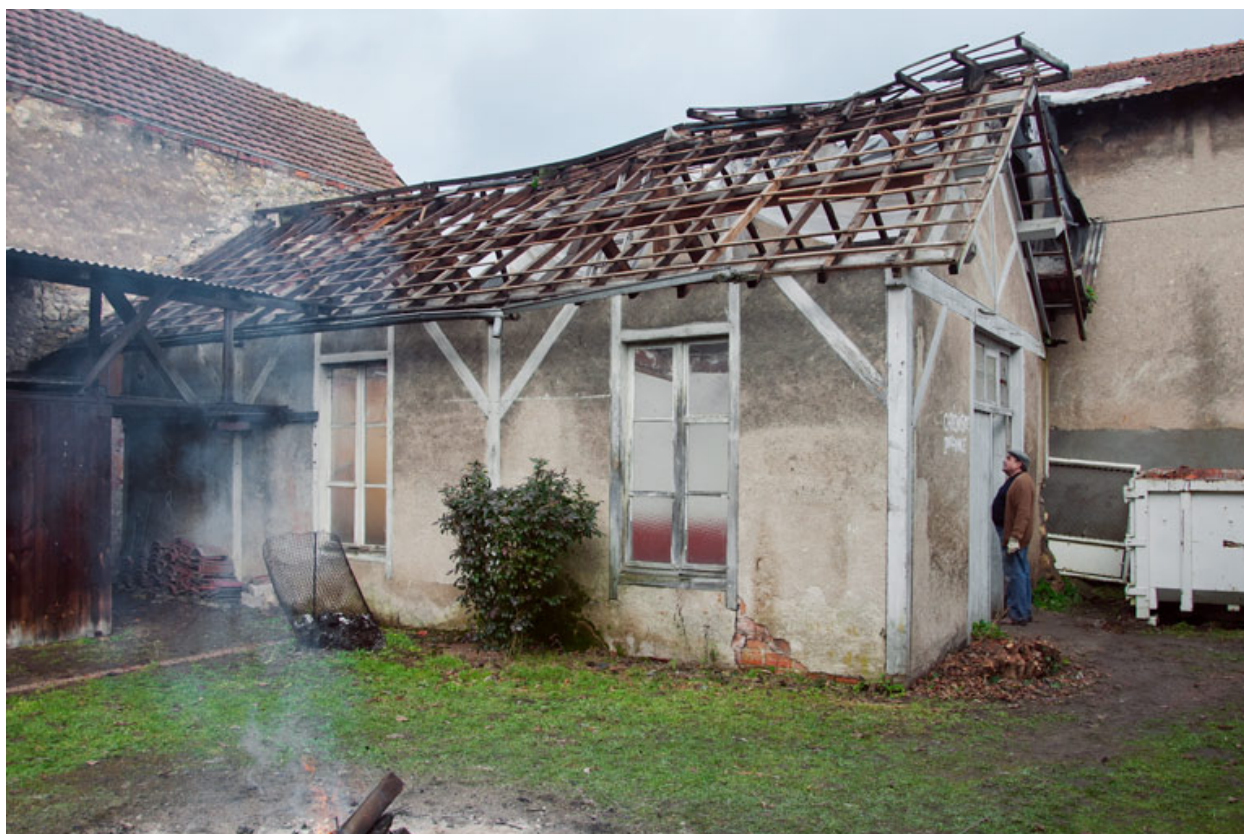
[Destruction de l'annexe (ancienne  
salle de catéchisme et chapelle  
privée)]. S.d. [entre 2006 et 2014].  
Autr. Jean-Paul Bruyère  
IVR26\_20255800040NUC1A

[Destruction de l'annexe (ancienne salle de catéchisme et chapelle privée)]. S.d. [entre 2006 et 2014].

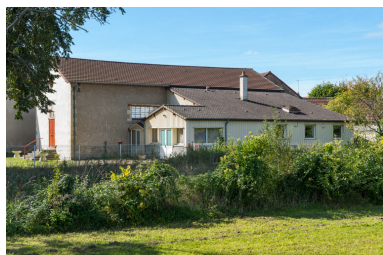
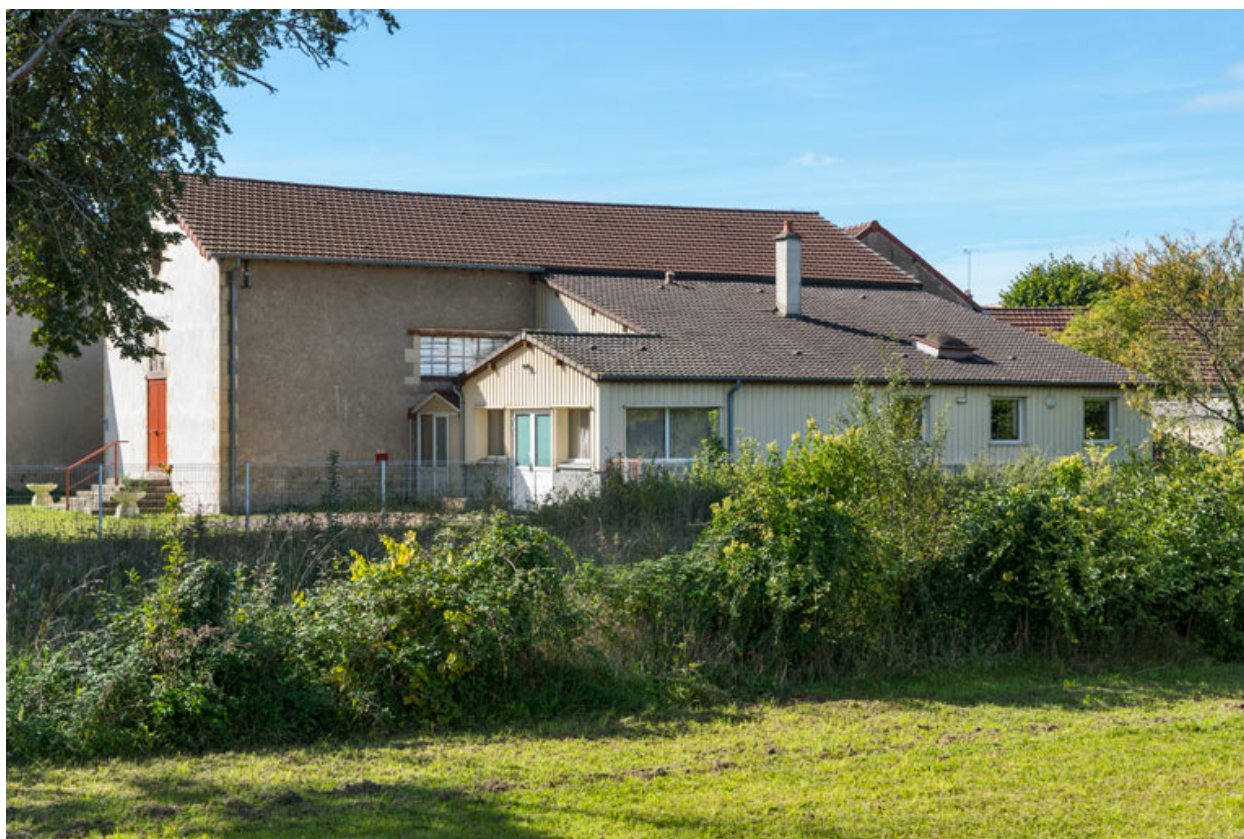
Façade latérale droite,  
de trois quarts gauche.  
Phot. Pierre-Marie Barbe-Richaud  
IVR26\_20255800038NUC4A

Façade latérale droite, de trois quarts gauche.

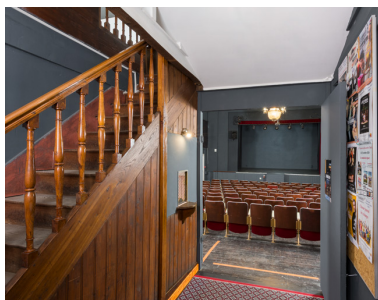
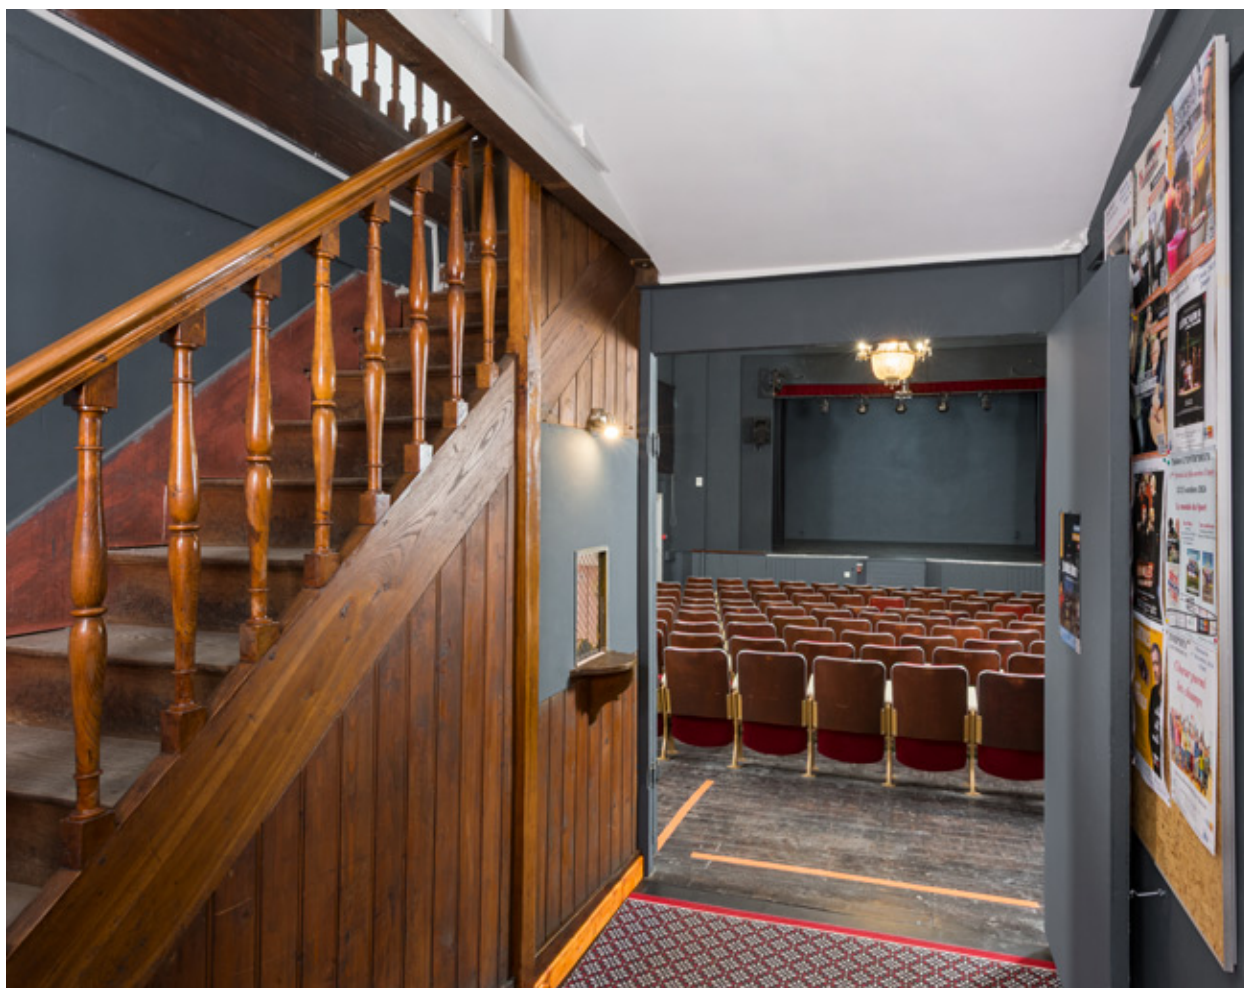
Vestibule. A gauche, l'escalier  
conduisant au balcon.  
Phot. Pierre-Marie Barbe-Richaud  
IVR26\_20255800027NUC4A

Vestibule. A gauche, l'escalier conduisant au balcon.

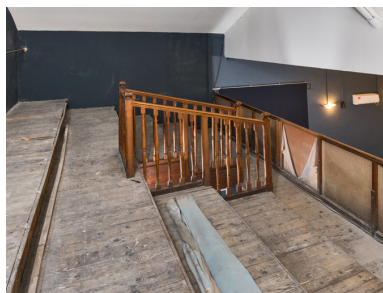
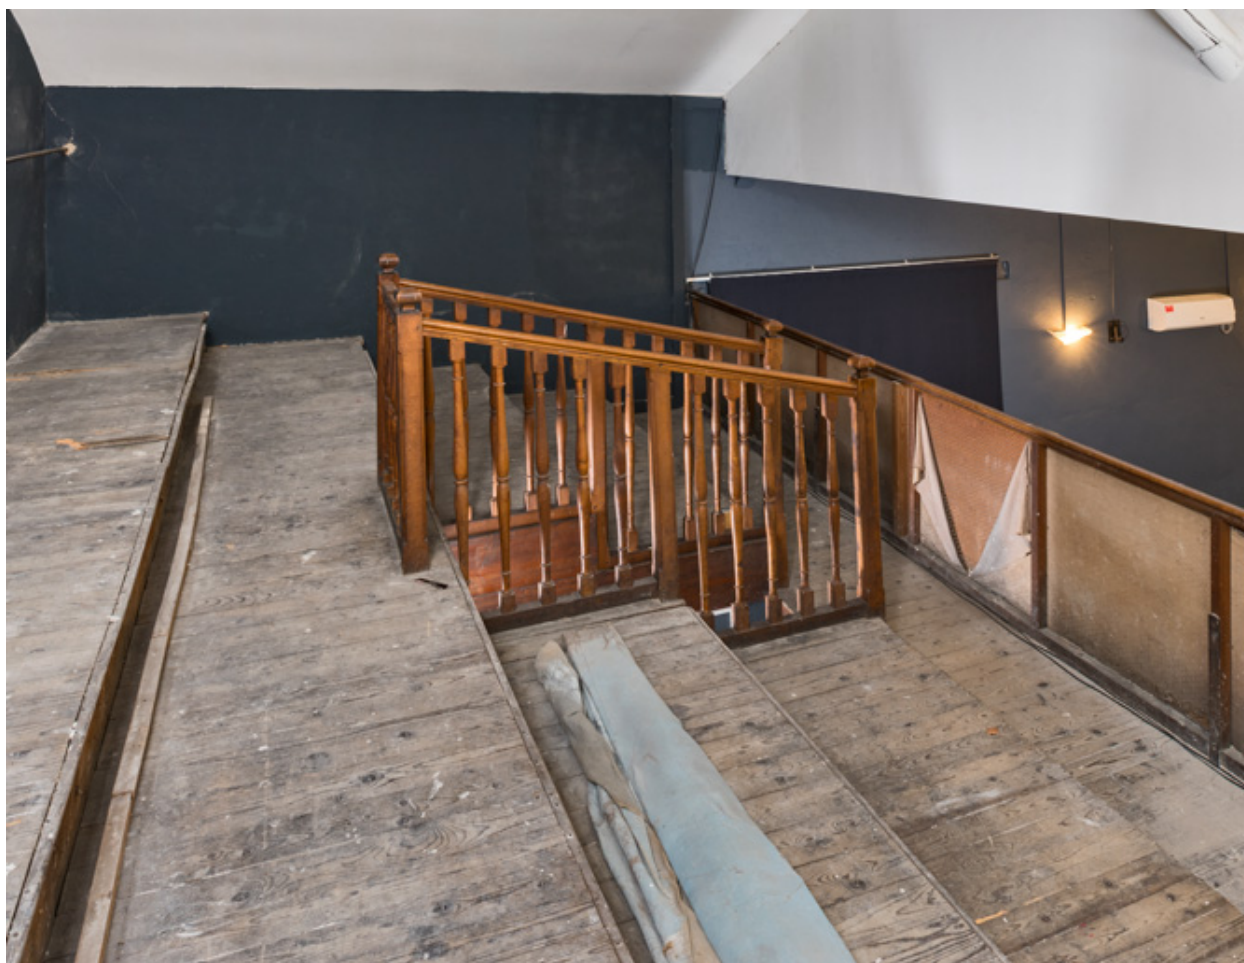
Balcon.  
Phot. Pierre-Marie Barbe-Richaud  
IVR26\_20255800025NUC4A

Balcon.

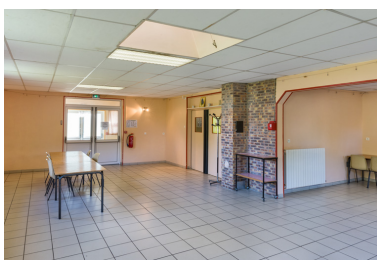
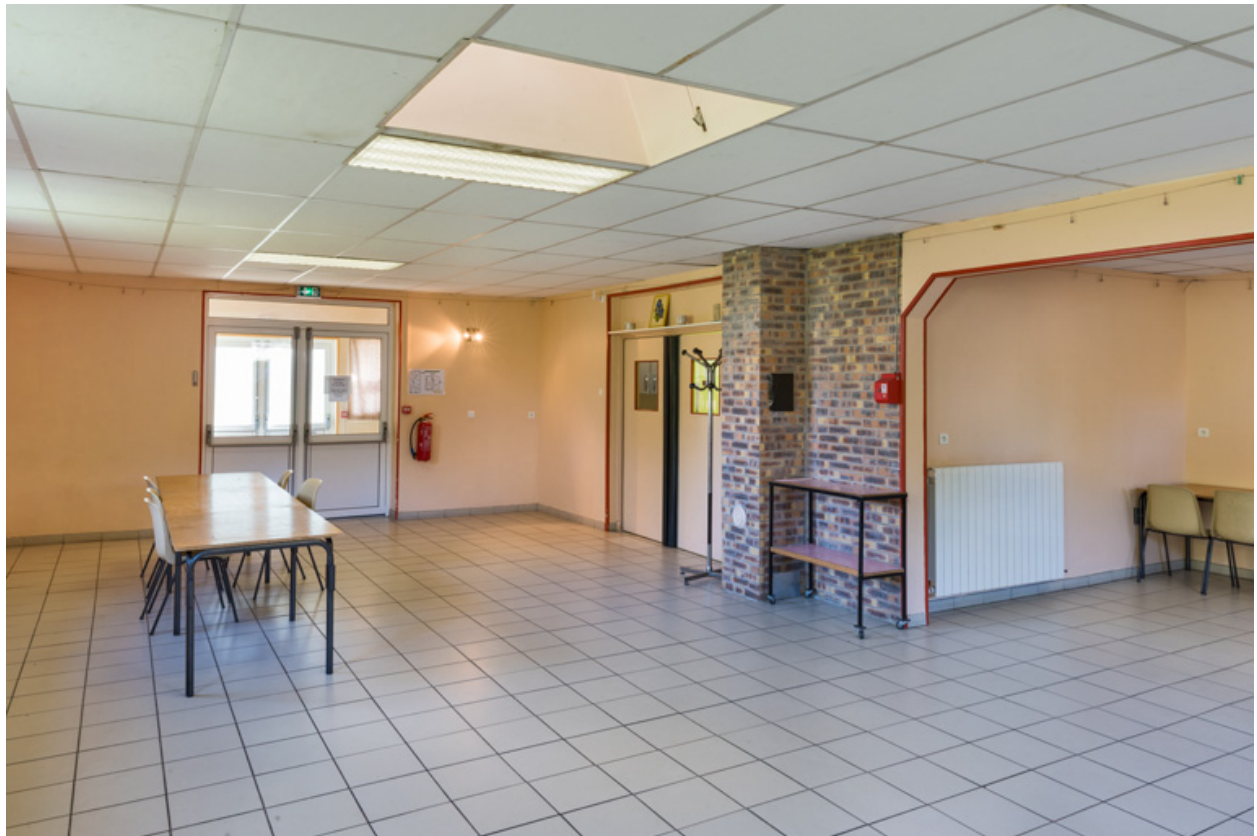
Ancienne salle paroissiale  
(actuelle salle Parent).  
Phot. Pierre-Marie Barbe-Richaud  
IVR26\_20255800039NUC4A

Ancienne salle paroissiale (actuelle salle Parent).
