Franche-Comté, Doubs  
Besançon  
îlot Terrier de Santans  
8 rue de la Préfecture

## **immeuble, actuellement Direction régionale des Douanes de Franche-Comté**

Numéro de dossier : IA25000221  
Date de l'enquête initiale : 1996  
Date(s) de rédaction : 2001  
Cadre de l'étude : enquête thématique régionale demeures bisontines  
Degré d'étude : étudié

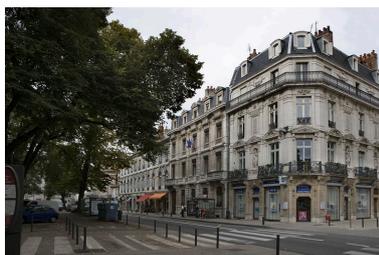
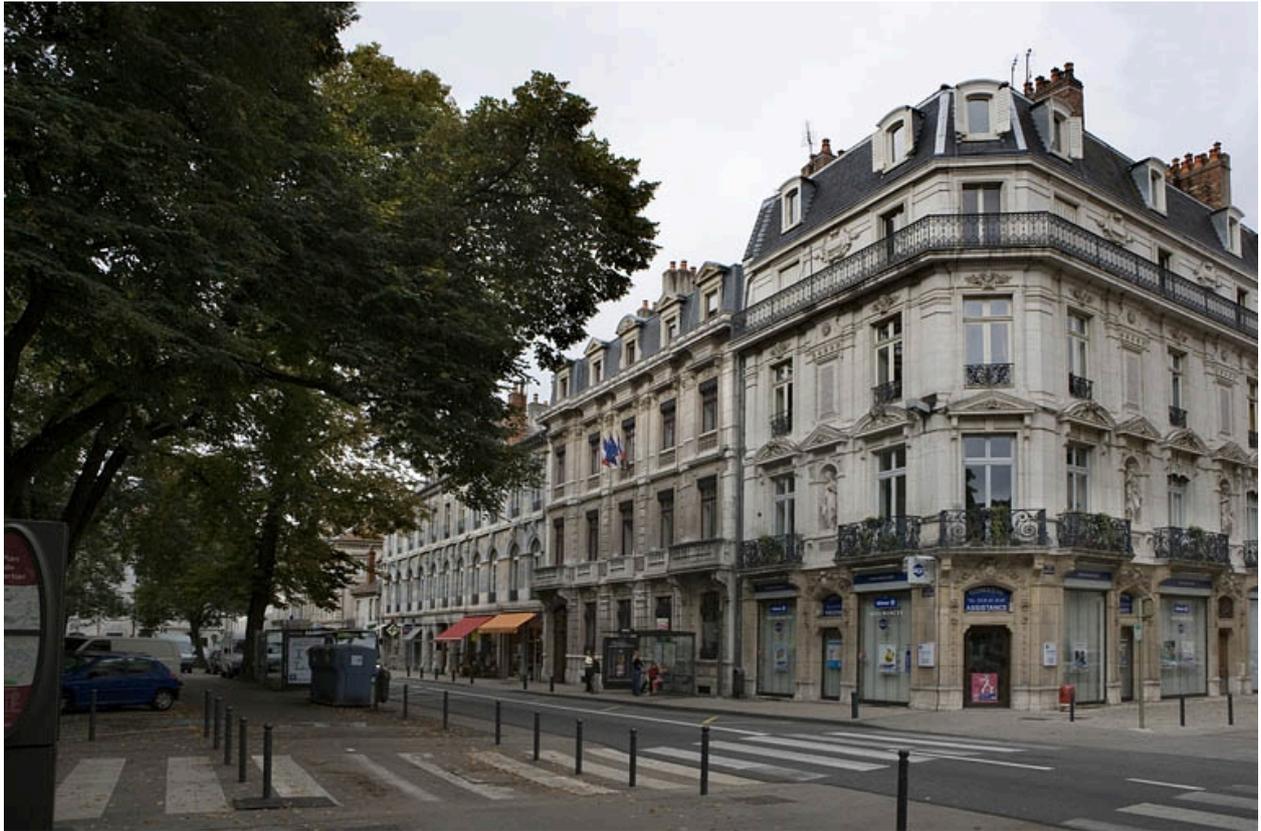
Vue d'ensemble depuis la  
rue, de trois quarts droit.

Vue d'ensemble depuis la rue, de trois quarts droit.

L'accès à l'immeuble s'effectue par un passage cocher en position latérale, à droite duquel est situé l'escalier principal. Seule la façade sur rue est en pierre de taille, avec des balcons en pierre au premier étage et des tables de marbre sommant les baies du premier et du deuxième étage. La façade sur cour et l'aile des communs sont en moellons.

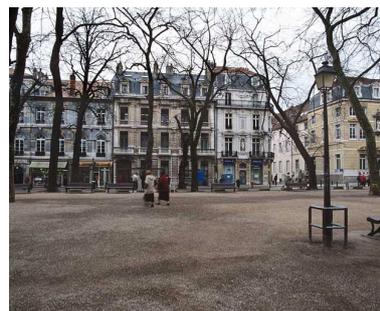
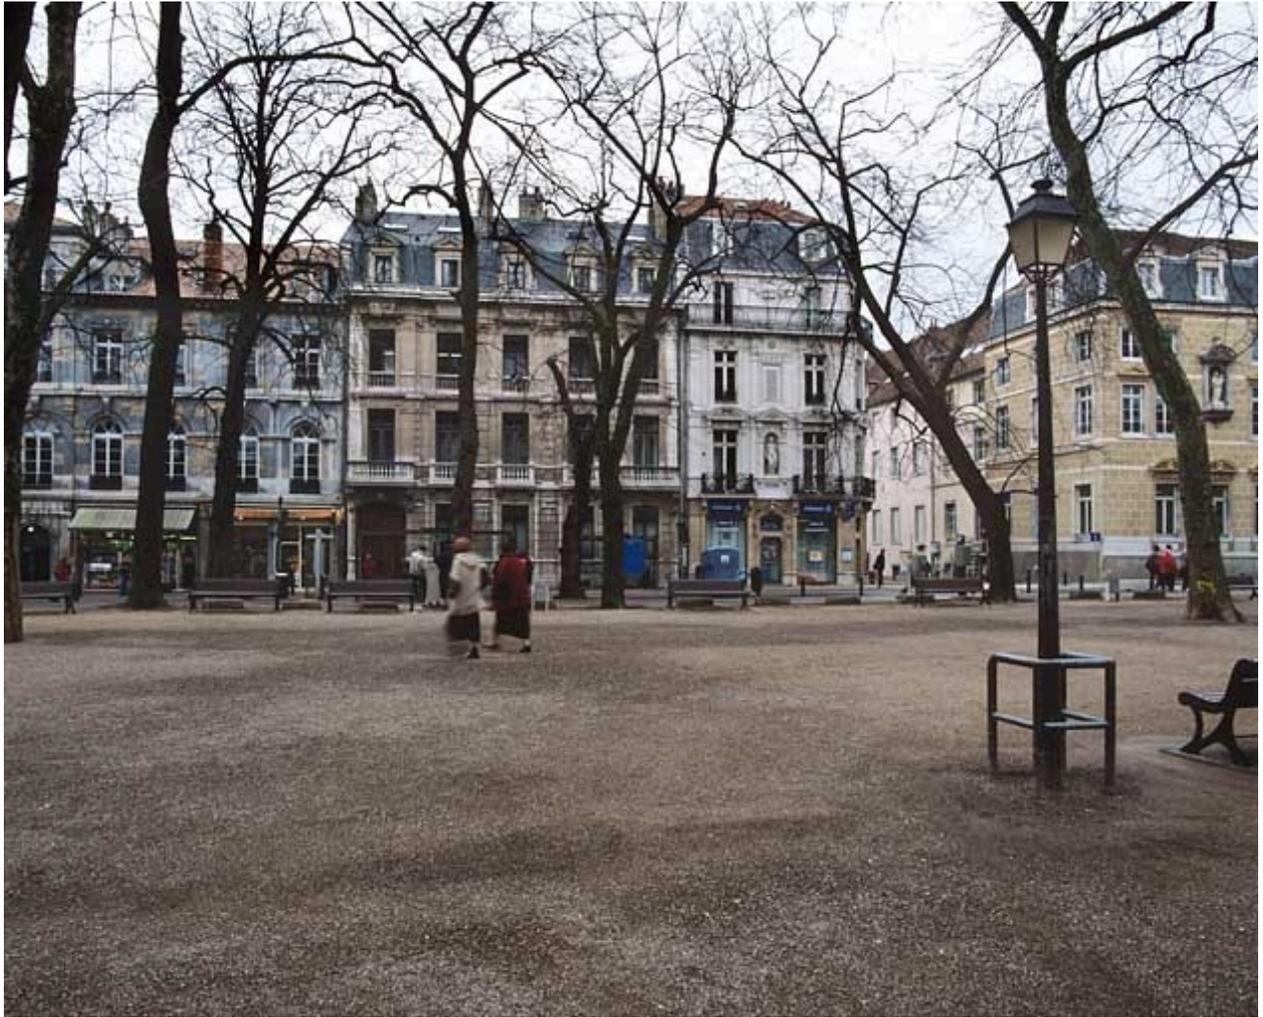
Vue d'ensemble de face.

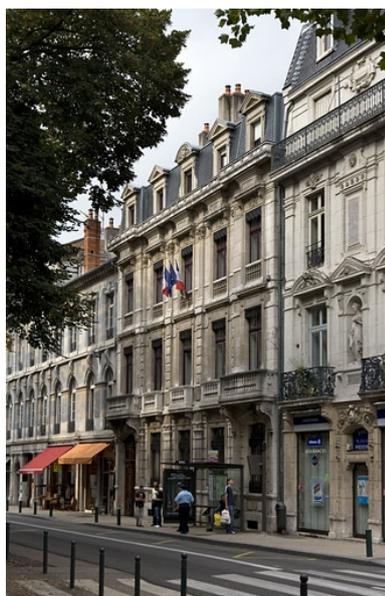
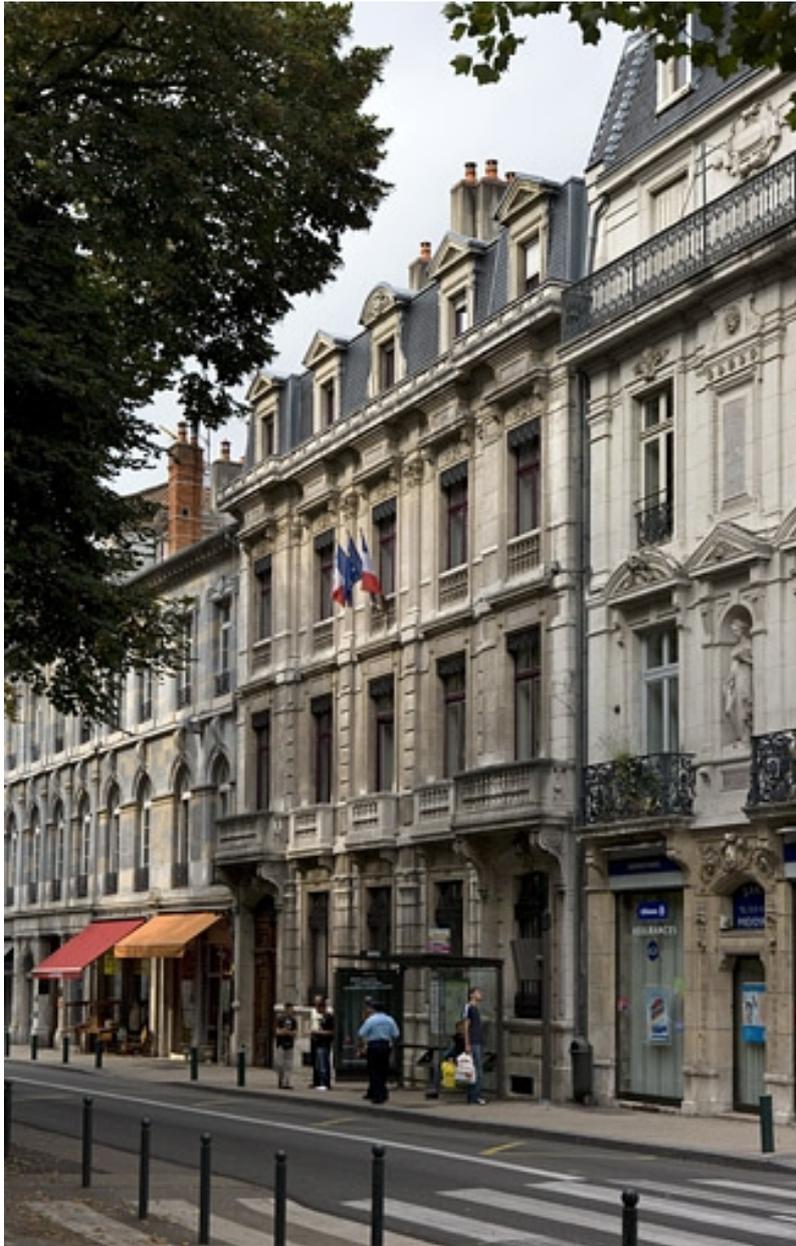
Vue d'ensemble depuis la rue, de  
trois quarts droit : vue rapprochée.

Vue d'ensemble depuis la rue, de trois quarts droit : vue rapprochée.

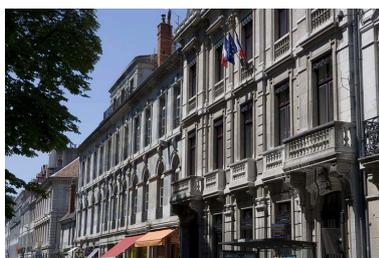
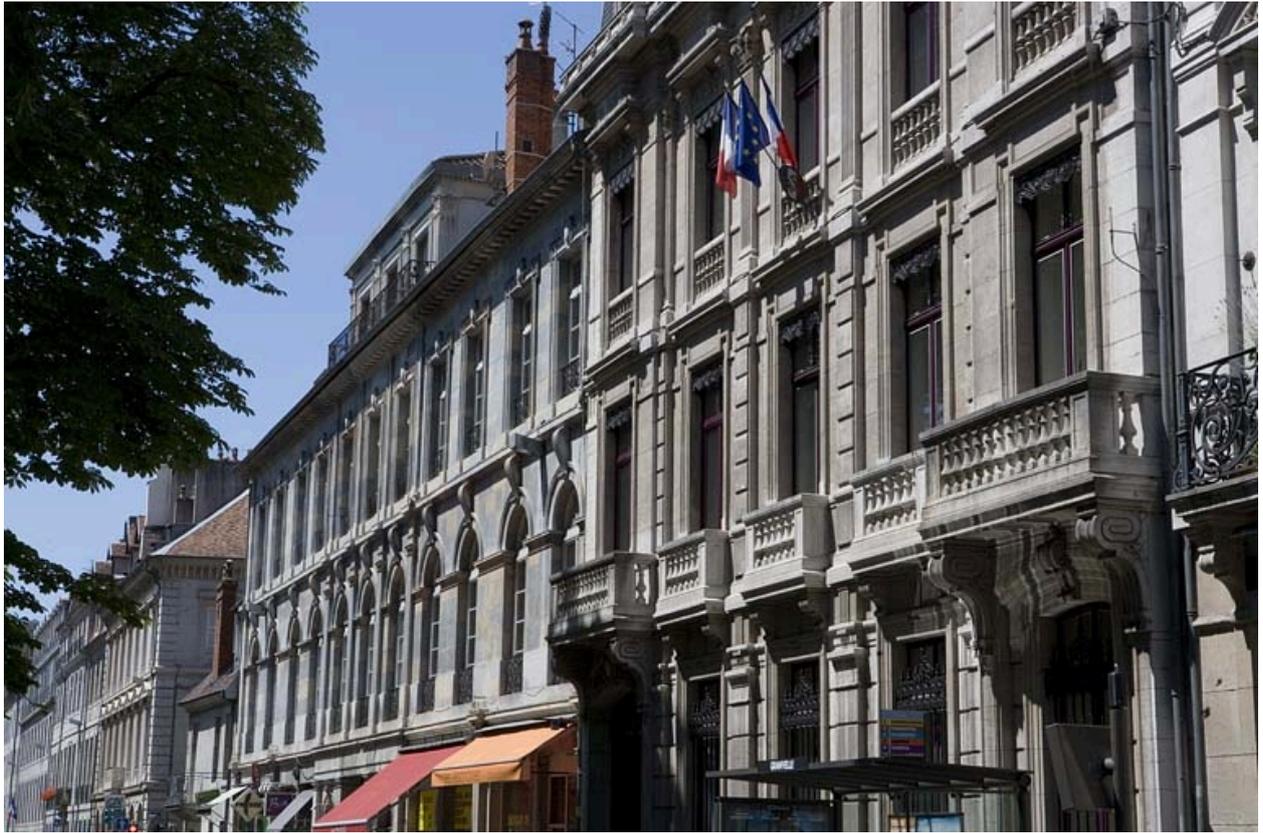
Détail de la façade sur  
rue, de trois quarts droit.

Détail de la façade sur rue, de trois quarts droit.

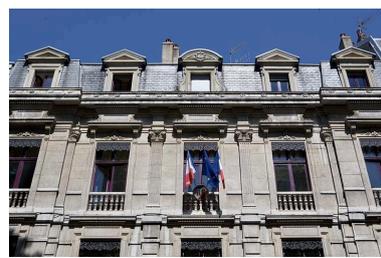
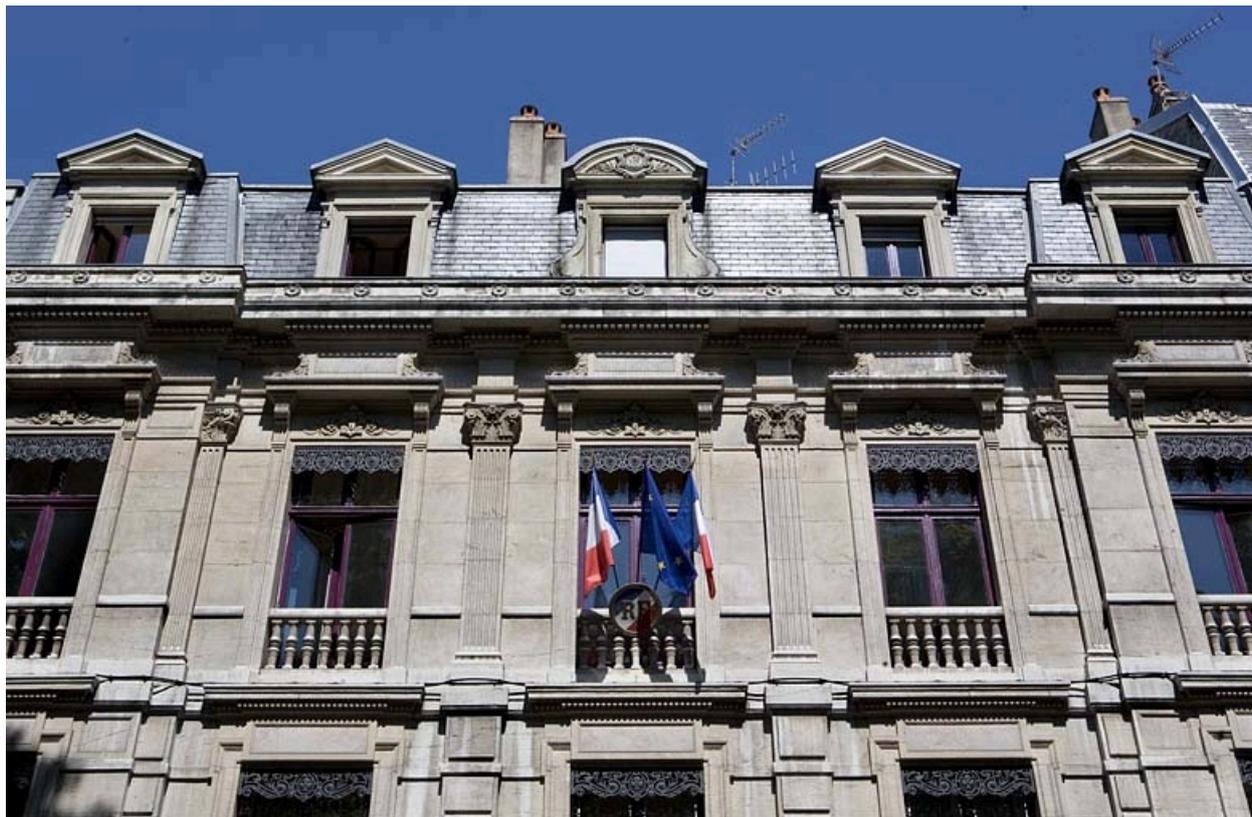
Détail du deuxième étage et de l'étage  
de comble : façade sur rue, de face.

Détail du deuxième étage et de l'étage de comble : façade sur rue, de face.

Des pilastres cannelés à chapiteaux corinthiens scandent le deuxième étage de la façade ; le monogramme PB orne une fenêtre du comble.

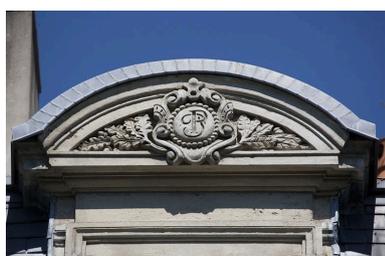
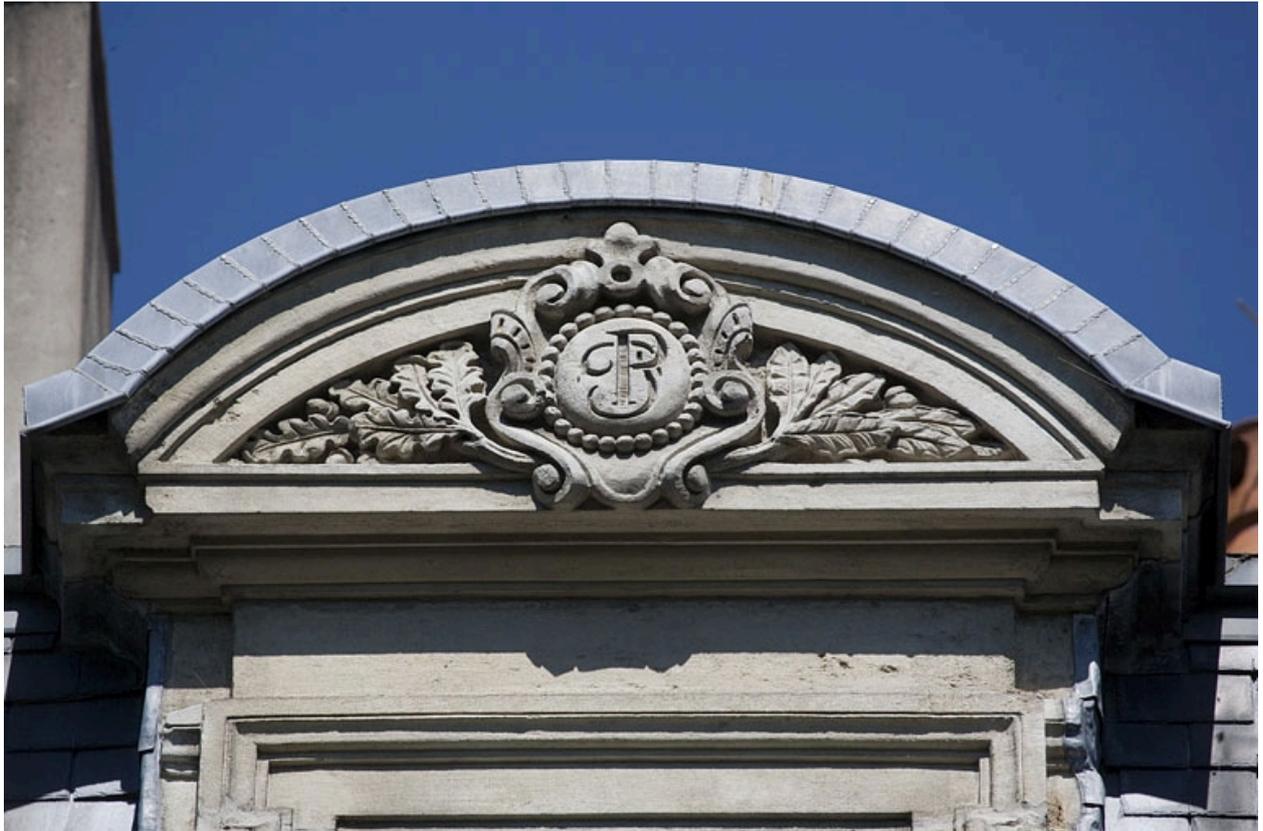
Détail du monogramme sur l'un des  
frontons cintrés de l'étage de comble.

Détail du monogramme sur l'un des frontons cintrés de l'étage de comble.

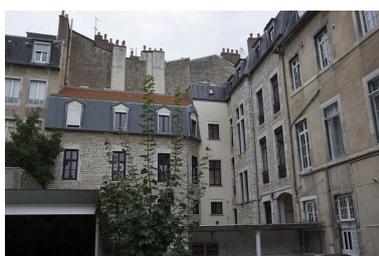
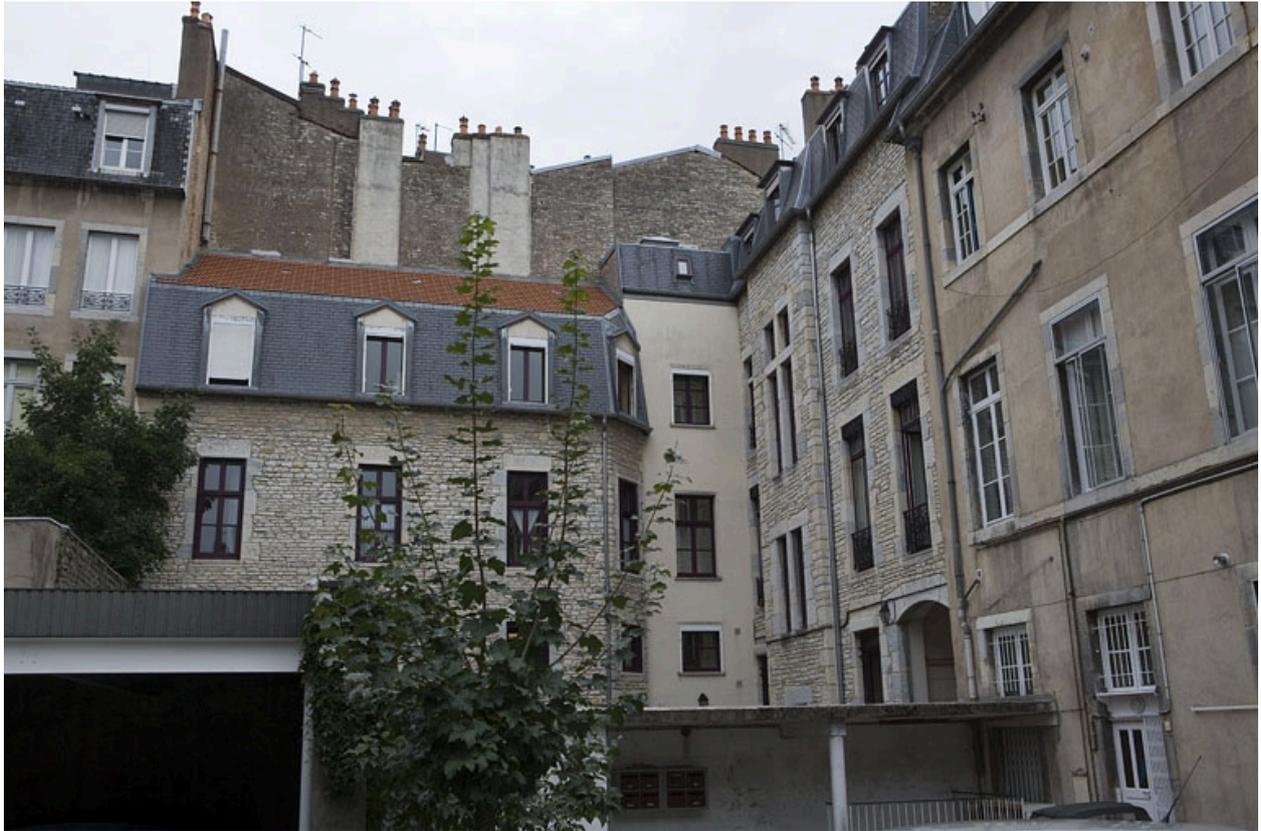
Vue d'ensemble de la façade  
postérieure du logis principal,  
et aile droite sur cour.

Vue d'ensemble de la façade postérieure du logis principal, et aile droite sur cour.

Cet immeuble de standing de la fin du 19<sup>e</sup> siècle, avec un escalier donnant sur le passage cochier dont la cage est revêtue de marbre, présente aussi la caractéristique de posséder une aile de commons en retour d'équerre sur cour à la manière des hôtels du 18<sup>e</sup> siècle.

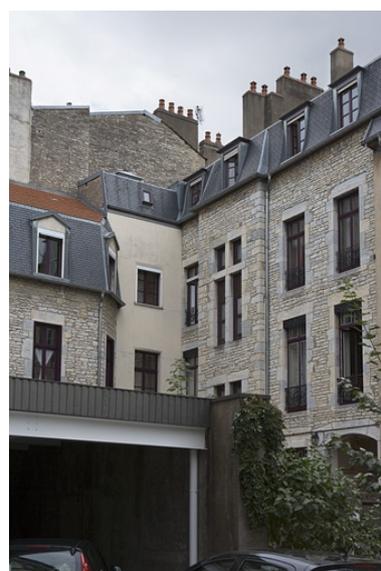
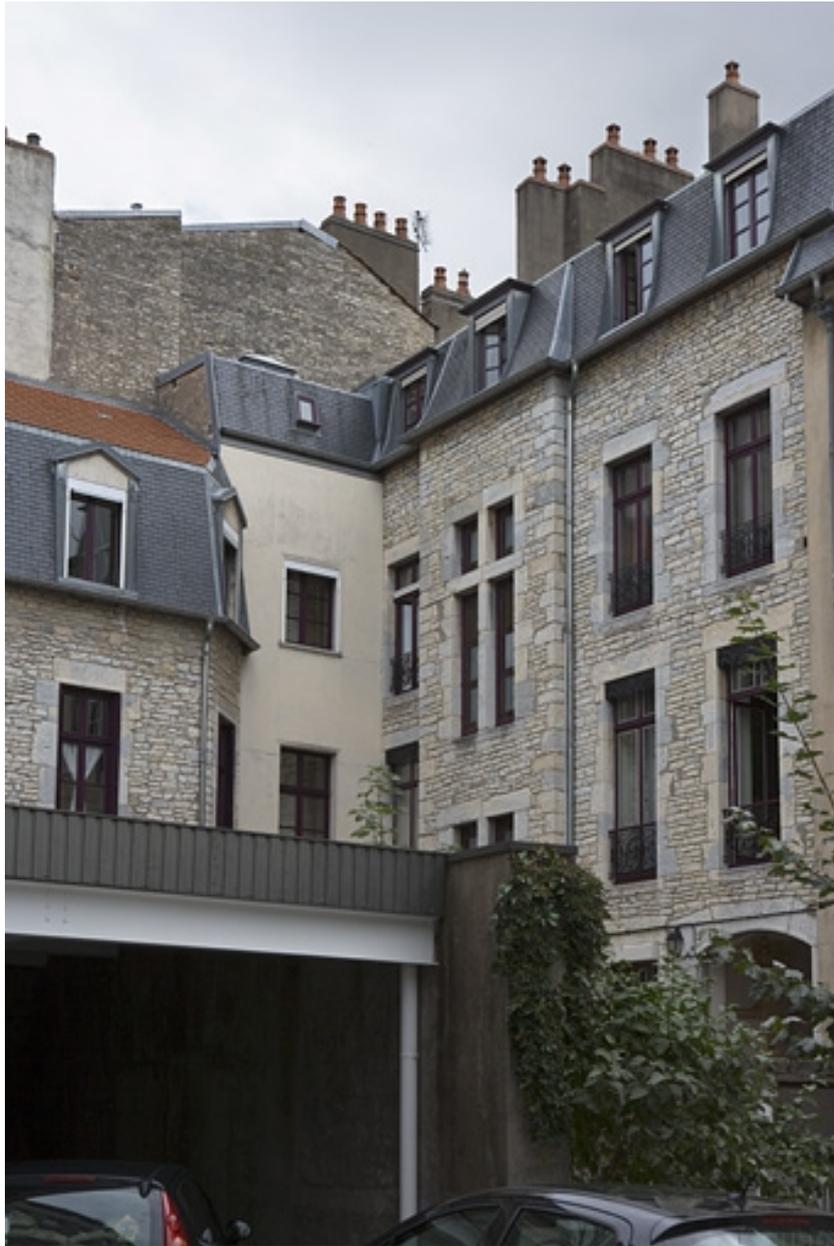
Façade postérieure du logis  
principal, de trois quarts droit.

Façade postérieure du logis principal, de trois quarts droit.

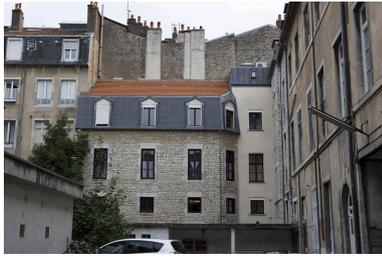
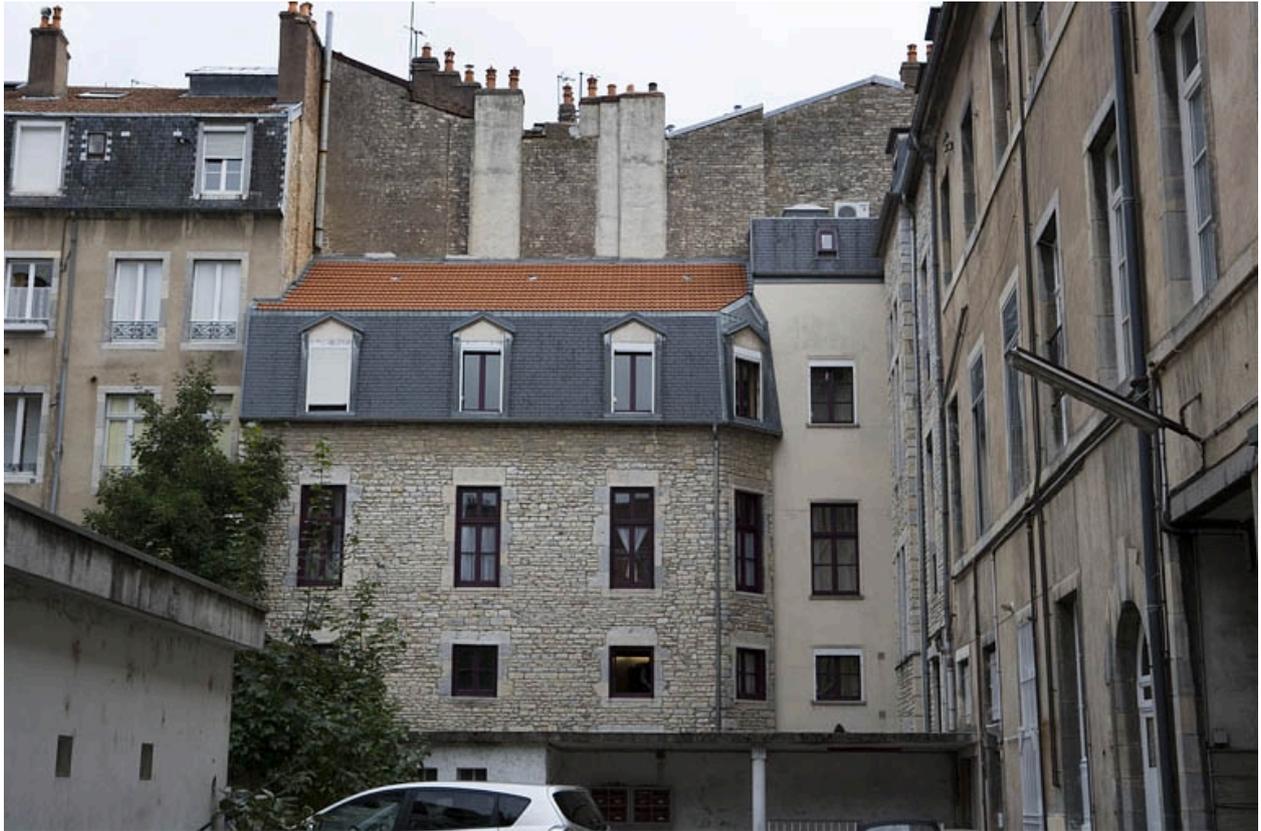
Façade latérale droite sur cour.  
Phot. Yves Sancey  
IVR43\_20082500398NUC2A

Façade latérale droite sur cour.

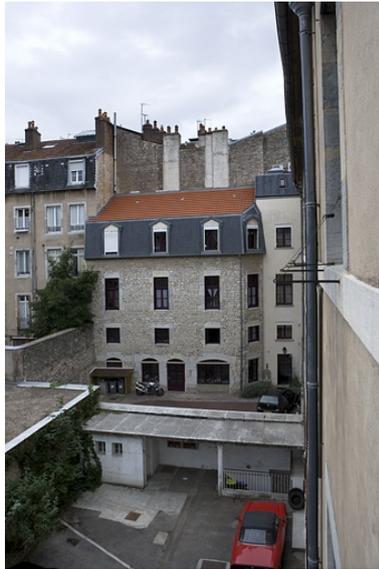
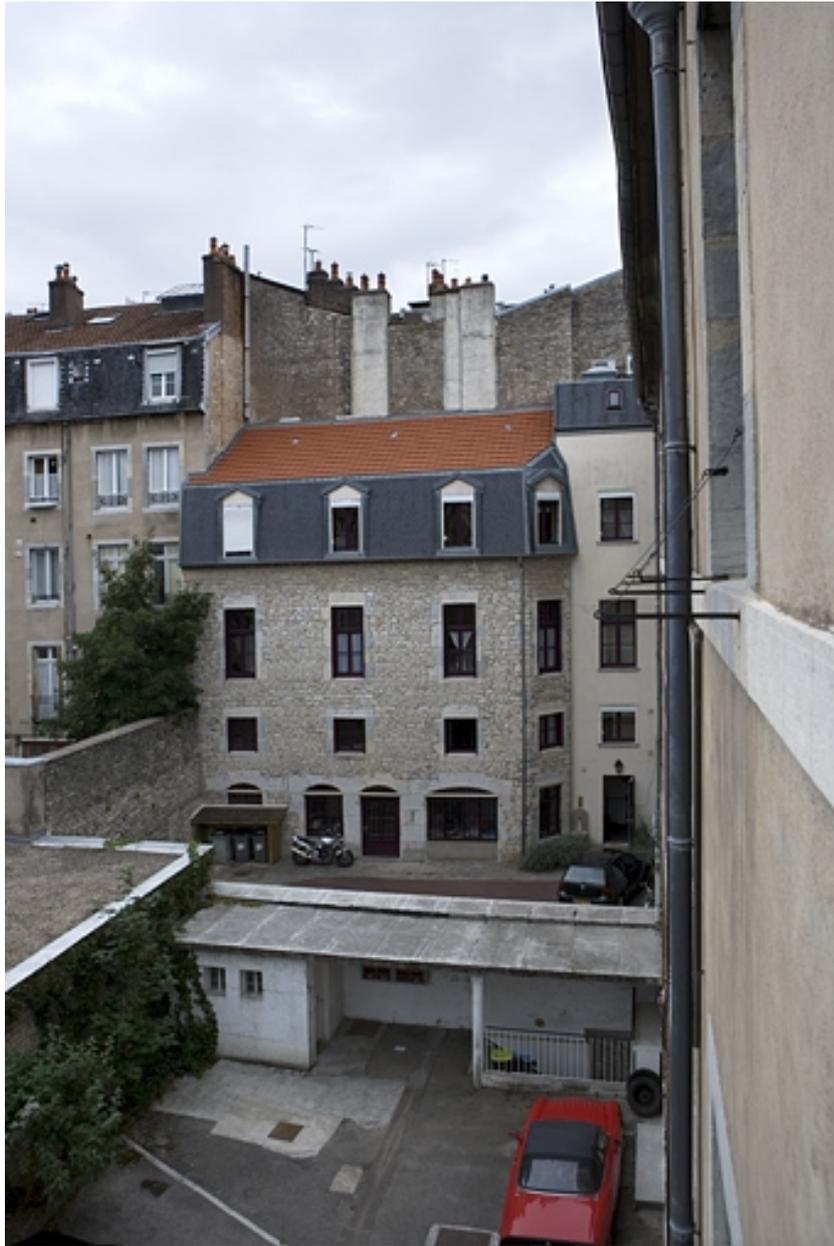
Vue d'ensemble de  
l'aile droite sur cour.  
Phot. Yves Sancey  
IVR43\_20082500401NUC2A

Vue d'ensemble de l'aile droite sur cour.
