Bourgogne-Franche-Comté, Doubs  
Besançon  
îlot Courbet  
11 rue Gustave Courbet

## **immeuble et ateliers d'horlogerie**

Numéro de dossier : IA25000623  
Date de l'enquête initiale : 1996  
Date(s) de rédaction : 2009  
Cadre de l'étude : enquête thématique régionale demeures bisontines, patrimoine industriel patrimoine industriel du Doubs  
Degré d'étude : étudié

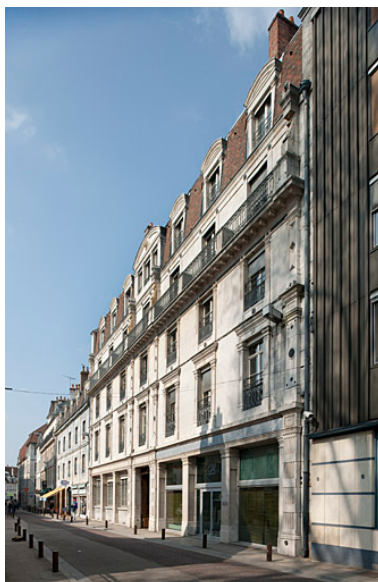
Vue d'ensemble depuis la rue de trois quarts droit.  
Phot. Jérôme Mongreville  
IVR43\_20112500092NUC4A

Vue d'ensemble depuis la rue de trois quarts droit.

L'immeuble, distribué par un passage cocher en position centrale et par deux escaliers situés de part et d'autre, est à trois étages et un de comble sur rue et à quatre étages sur cour. Sa façade principale est en pierre de taille et le reste en moellon.

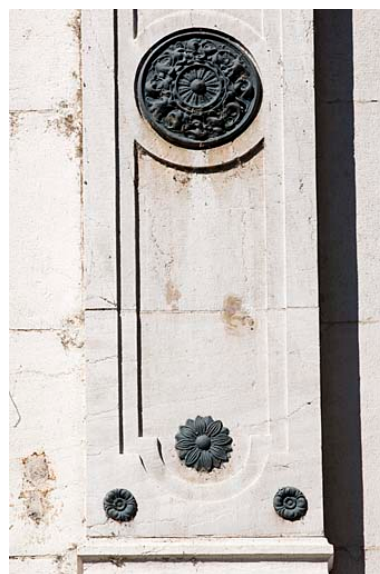
Façade sur rue : détail du décor d'un pilastre du premier étage.  
Phot. Jérôme Mongreville  
IVR43\_20112500100NUC4A

Façade sur rue : détail du décor d'un pilastre du premier étage.

La façade principale est scandée par des pilastres superposés ornés de rosaces en fonte, une frise de grecque en fonte est située au-dessus du deuxième étage, les lucarnes du comble sont surmontées de frontons cintrés, celle du centre est décorée d'un mufle de lion, quatre autres mufles de lion ponctuent aussi cette façade au niveau du troisième étage ; le fronton triangulaire, situé sur la fenêtre centrale du quatrième étage sur cour, est orné d'un médaillon et d'une guirlande encadrés de deux putti.

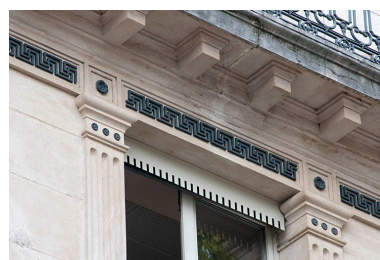
Façade sur rue : détail de la frise de grecques sous le balcon filant.  
Phot. Jérôme Mongreville  
IVR43\_20112500107NUC4A

Façade sur rue : détail de la frise de grecques sous le balcon filant.

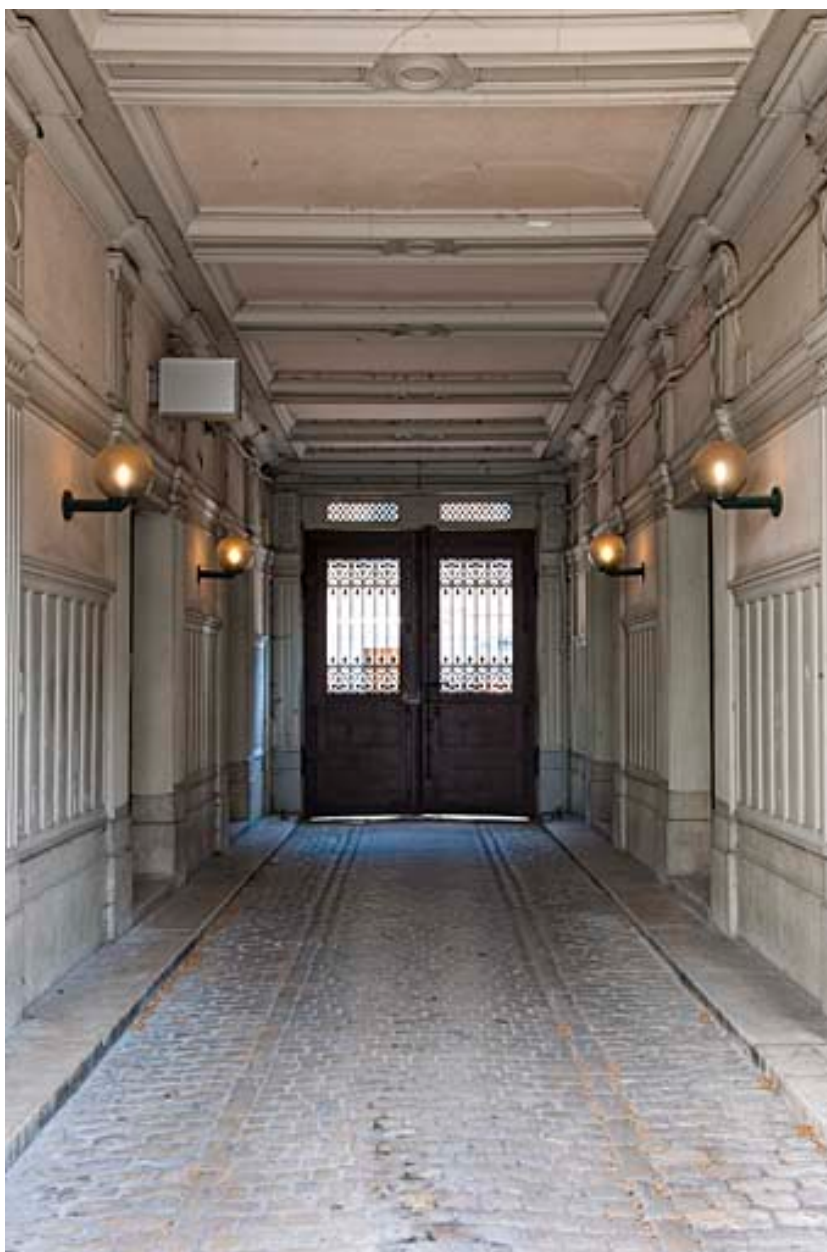
Détail du passage cocher  
depuis l'entrée de la cour.

Détail du passage cocher depuis l'entrée de la cour.

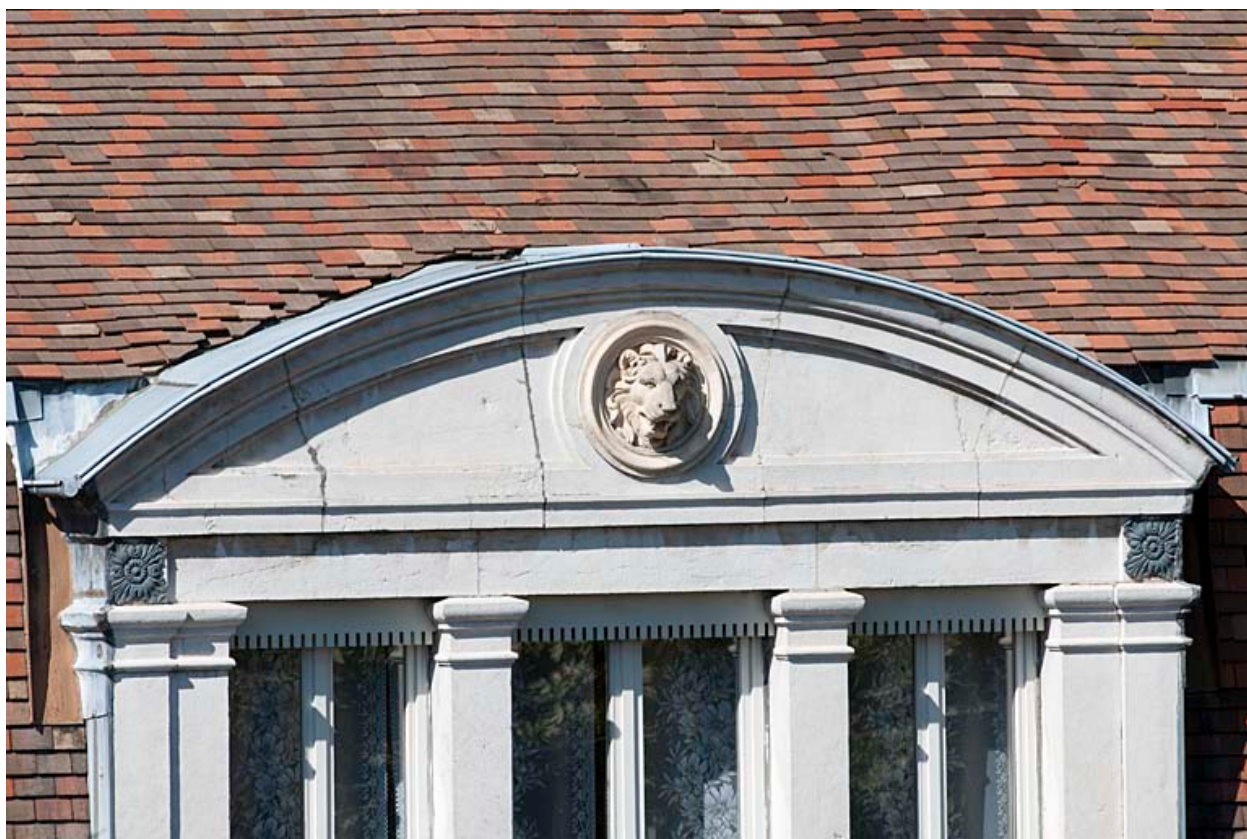
Façade sur rue : détail du fronton  
cintré de la baie centrale du  
comble décoré d'une tête de lion.

Façade sur rue : détail du fronton cintré de la baie centrale du comble décoré d'une tête de lion.

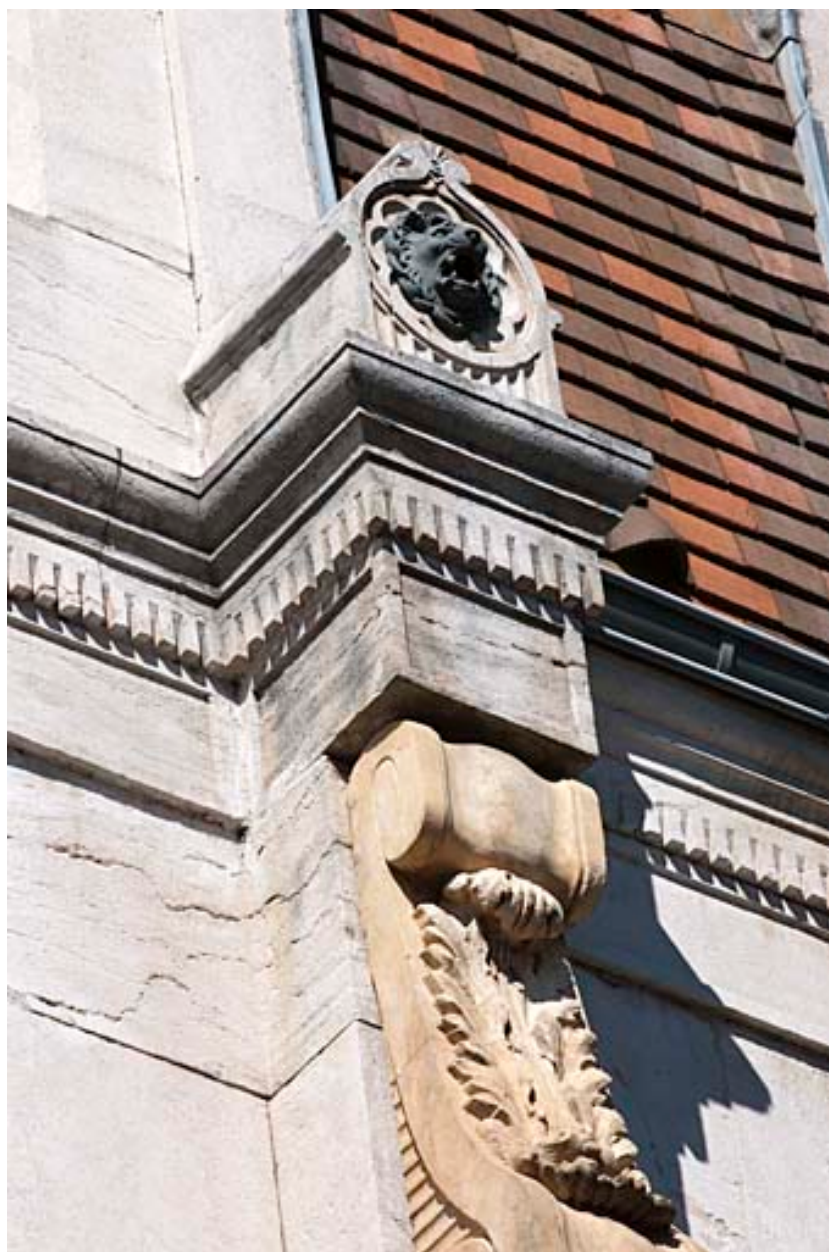
Façade sur rue : détail de la tête de lion à gauche de la baie centrale du comble.  
Phot. Jérôme Mongreville  
IVR43\_20112500104NUC4A

Façade sur rue : détail de la tête de lion à gauche de la baie centrale du comble.

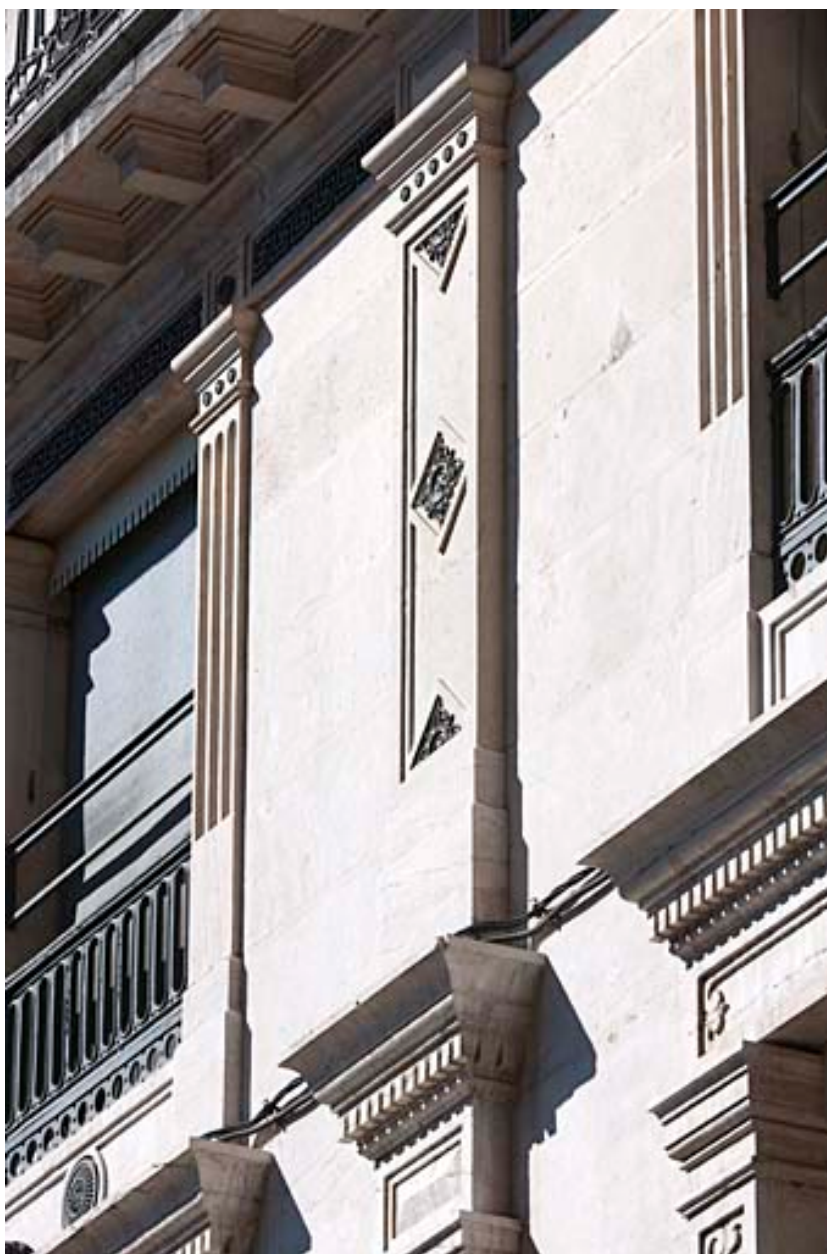
Façade sur rue : détail du décor d'un montant de fenêtre et d'un pilastre du deuxième étage.  
Phot. Jérôme Mongreville  
IVR43\_20112500103NUC4A

Façade sur rue : détail du décor d'un montant de fenêtre et d'un pilastre du deuxième étage.
