Bourgogne-Franche-Comté, Côte-d'Or  
Brion-sur-Ource  
4 rue de l' Eglise

## remise agricole ou toit à porc

Numéro de dossier : IA21005835

Cadre de l'étude : enquête thématique départementale toitures en pierre dans le Parc national de forêts

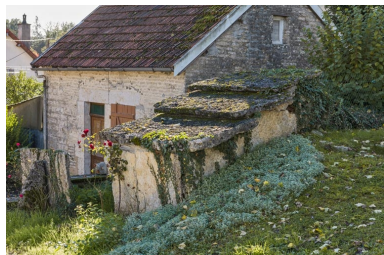
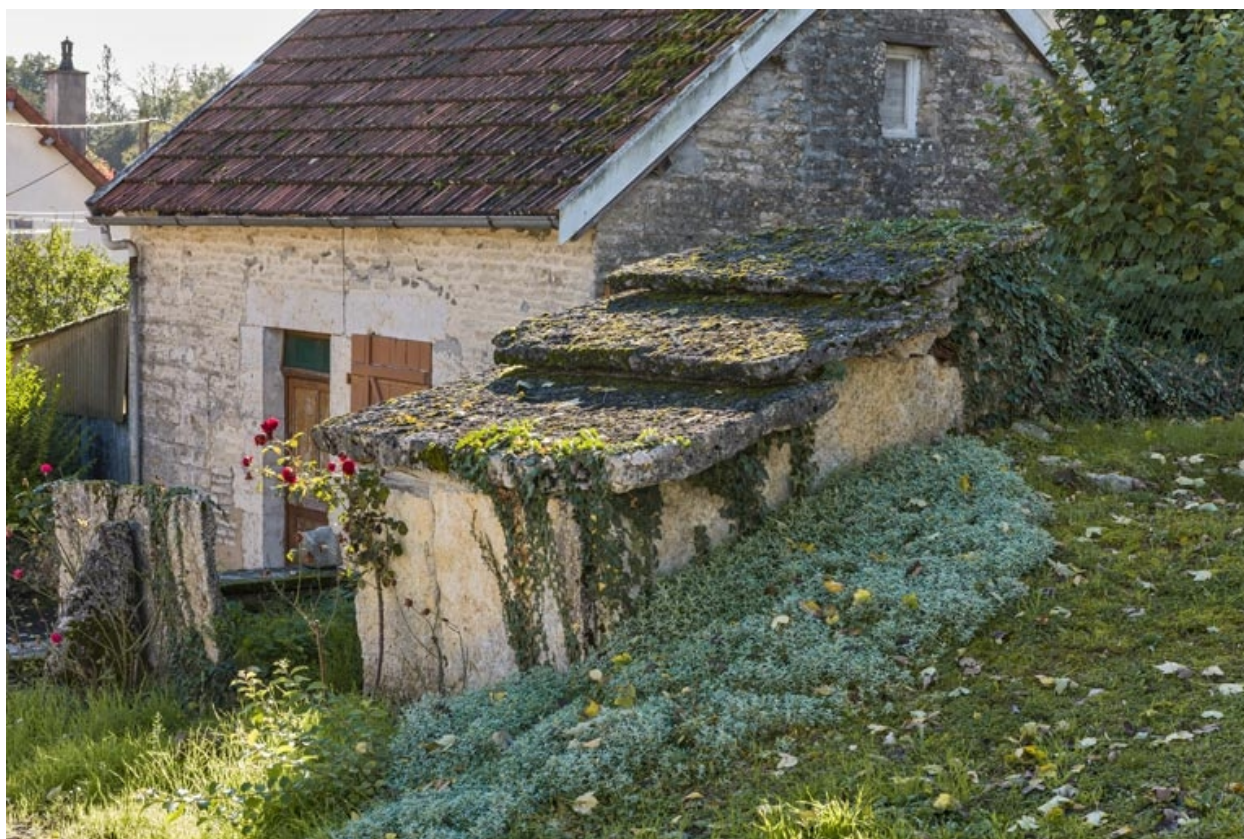
Vue d'ensemble depuis l'ouest.  
Phot. Pierre-Marie Barbe-Richaud  
IVR26\_20222100957NUC4A

Vue d'ensemble depuis l'ouest.

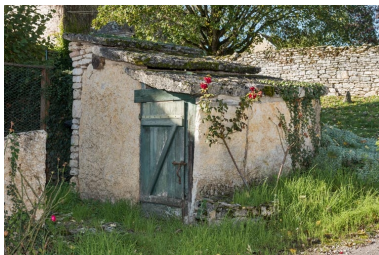
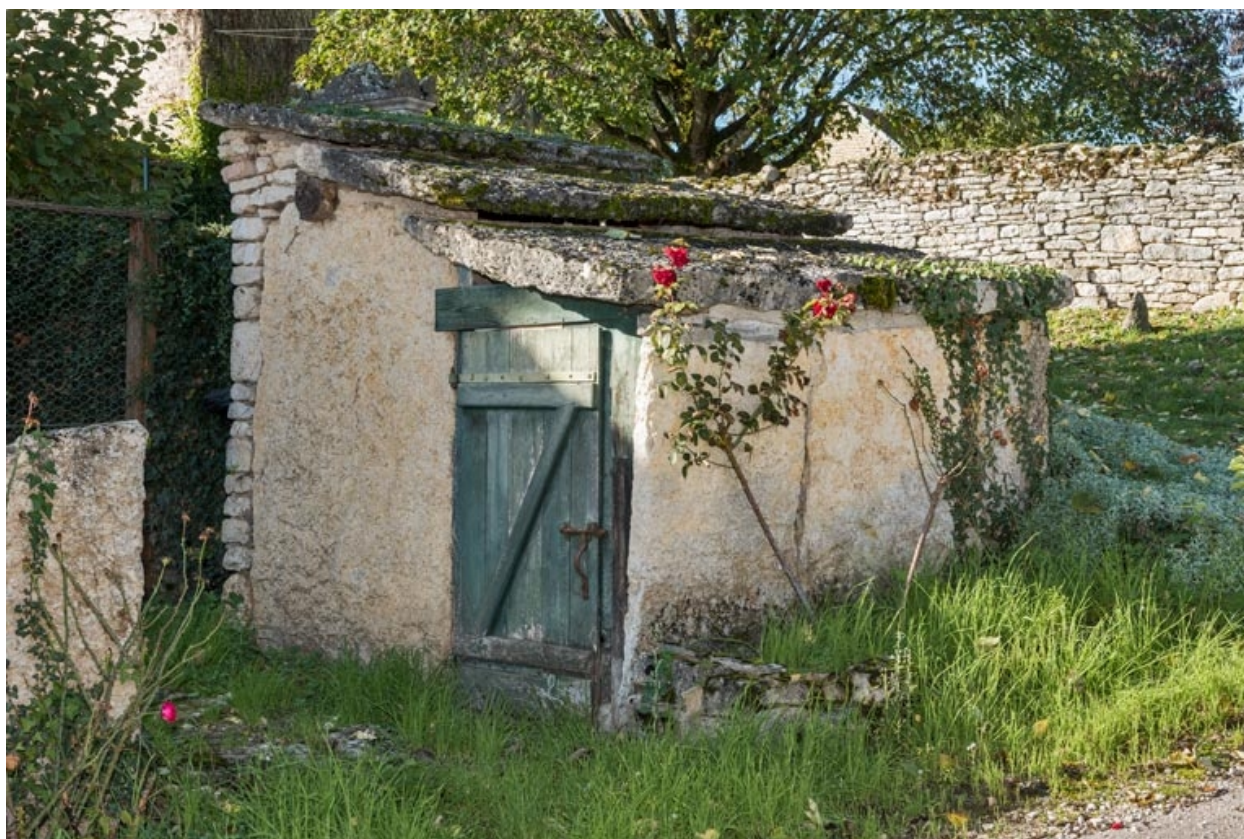
Vue d'ensemble depuis l'ouest.  
Phot. Pierre-Marie Barbe-Richaud  
IVR26\_20222100959NUC4A

Vue d'ensemble depuis l'ouest.

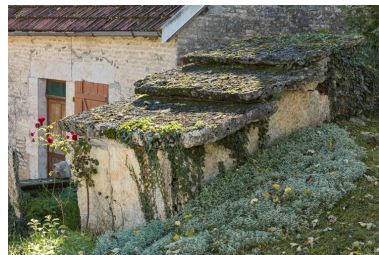
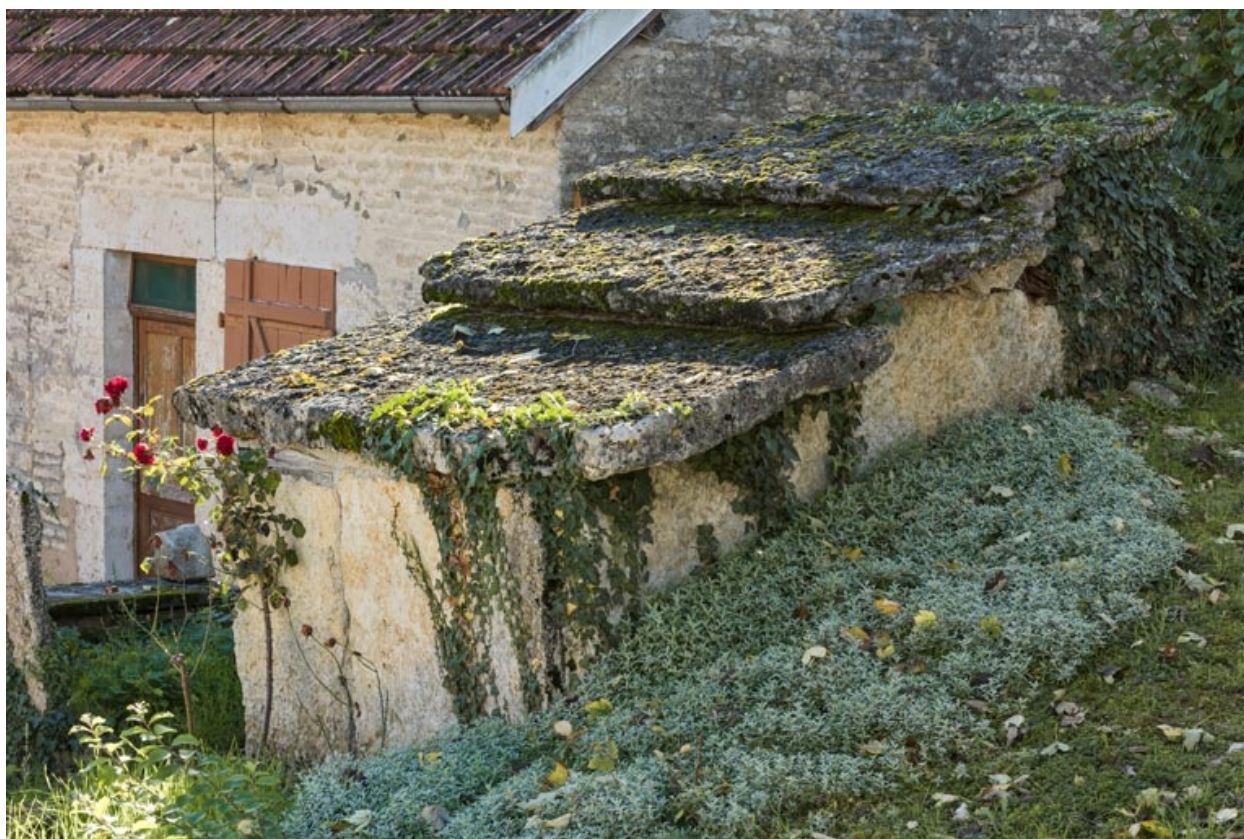
Le bâtiment est de plan rectangulaire. Trois des murs sont édifiés avec de grandes dalles de pierre dressées, appelées *libes* en Pays châtilonnais. Le mur arrière est construit en moellons. La remise est couverte par trois grandes dalles de pierre supportées par des poutres en bois. La porte constitue la seule ouverture.

Détail de la toiture.  
Phot. Pierre-Marie Barbe-Richaud  
IVR26\_20222100958NUC4A

Détail de la toiture.
