Bourgogne, Nièvre
Saint-Honoré-les-Bains
20 ter rue des Caves

Café du Parc

Numéro de dossier : IA58001281

Cadre de l'étude : enquête thématique régionale thermalisme en Bourgogne-Franche-Comté (1e)

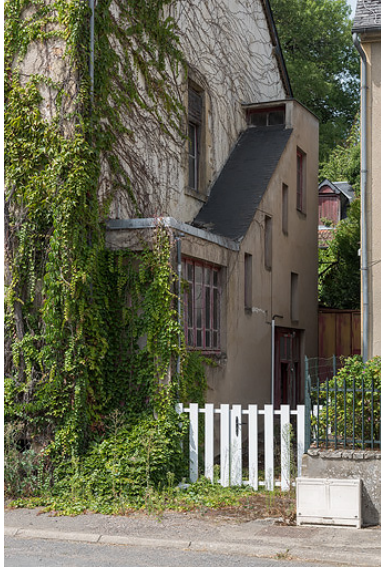
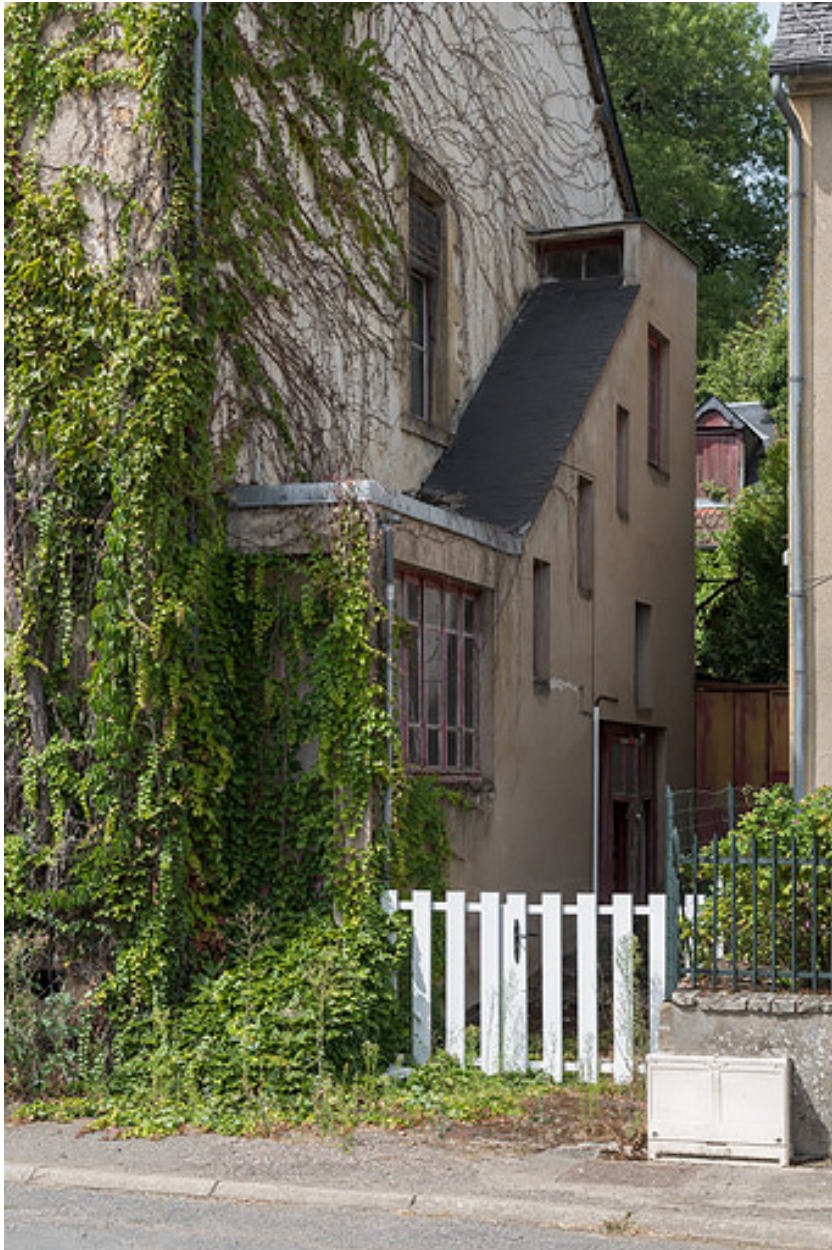
Escalier droit hors-œuvre
construit contre le pignon nord
permettant d'accéder à l'étage.
Phot. Pierre-Marie Barbe-Richaud
IVR26_20195800680NUC4A

Escalier droit hors-œuvre construit contre le pignon nord permettant d'accéder à l'étage.

L'édifice se compose principalement de deux corps de bâtiments disposés en L. Ils sont couverts de toit à longs pans en ardoise. La salle du café est située en rez-de-chaussée, à l'angle des deux corps. Un escalier droit hors-œuvre construit contre le pignon nord permet d'accéder à l'étage carré. Cette disposition, que l'on retrouve notamment à la [Villa Les Charmilles](#), suggère que cet étage abritait des logements pour curistes.

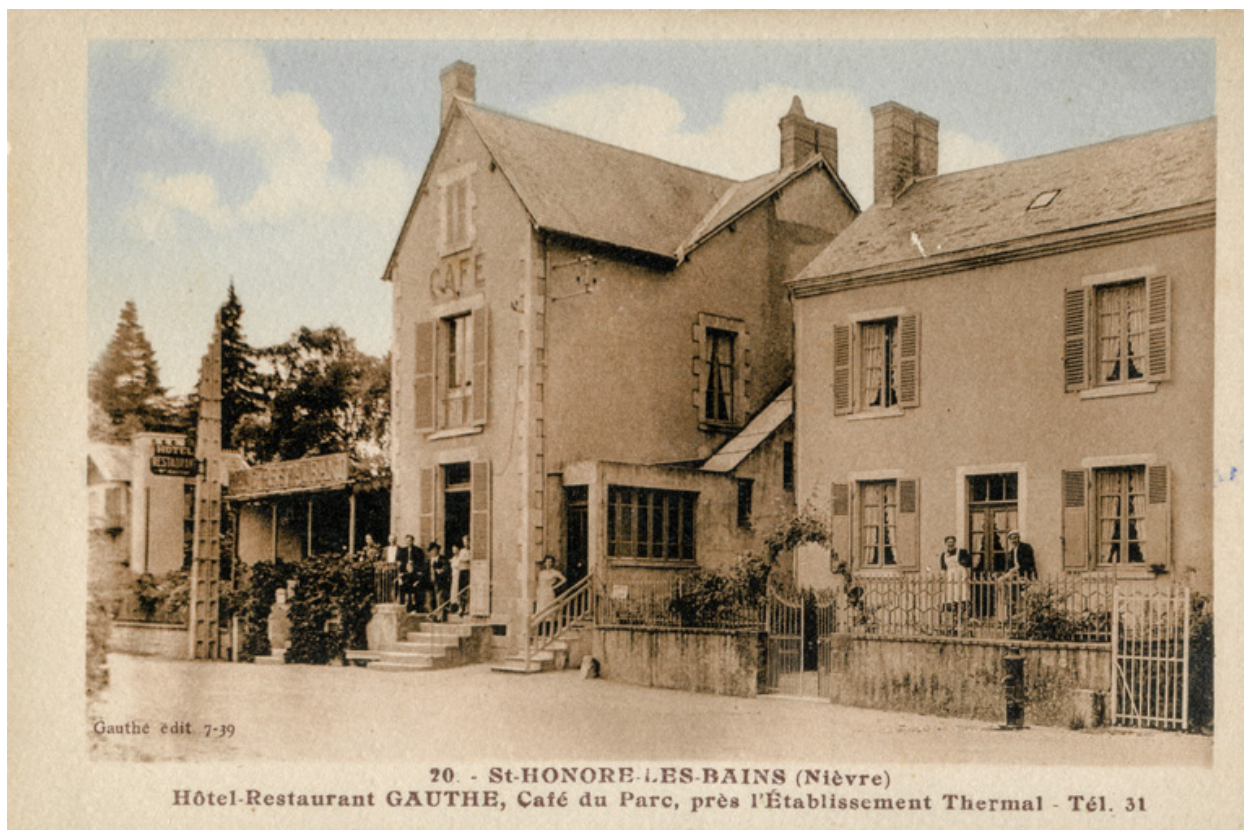
Façade principale sur la
rue des Caves, état ancien.
Autr. auteur inconnu
IVR26_20195800272NUC4A

Façade principale sur la rue des Caves, état ancien.

L'édifice est construit par Franc Nicolas Gauthey, charpentier à Saint-Honoré-les-Bains, en 1902. Il devient la propriété de Léon Paul Gauthey, également charpentier, et Marie Gauthey, institutrice, vers 1914. Il abrite le Café du Parc, comme l'indiquent plusieurs cartes postales anciennes.
