Bourgogne, Côte-d'Or
Salives
rue d' Amont

puits fortifié

Numéro de dossier : IA21005854

Cadre de l'étude : enquête thématique régionale pierre sèche en couverture

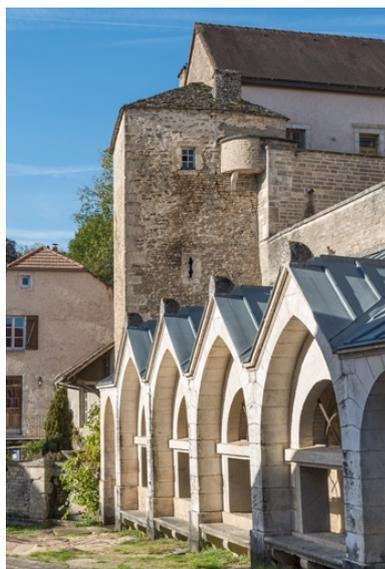
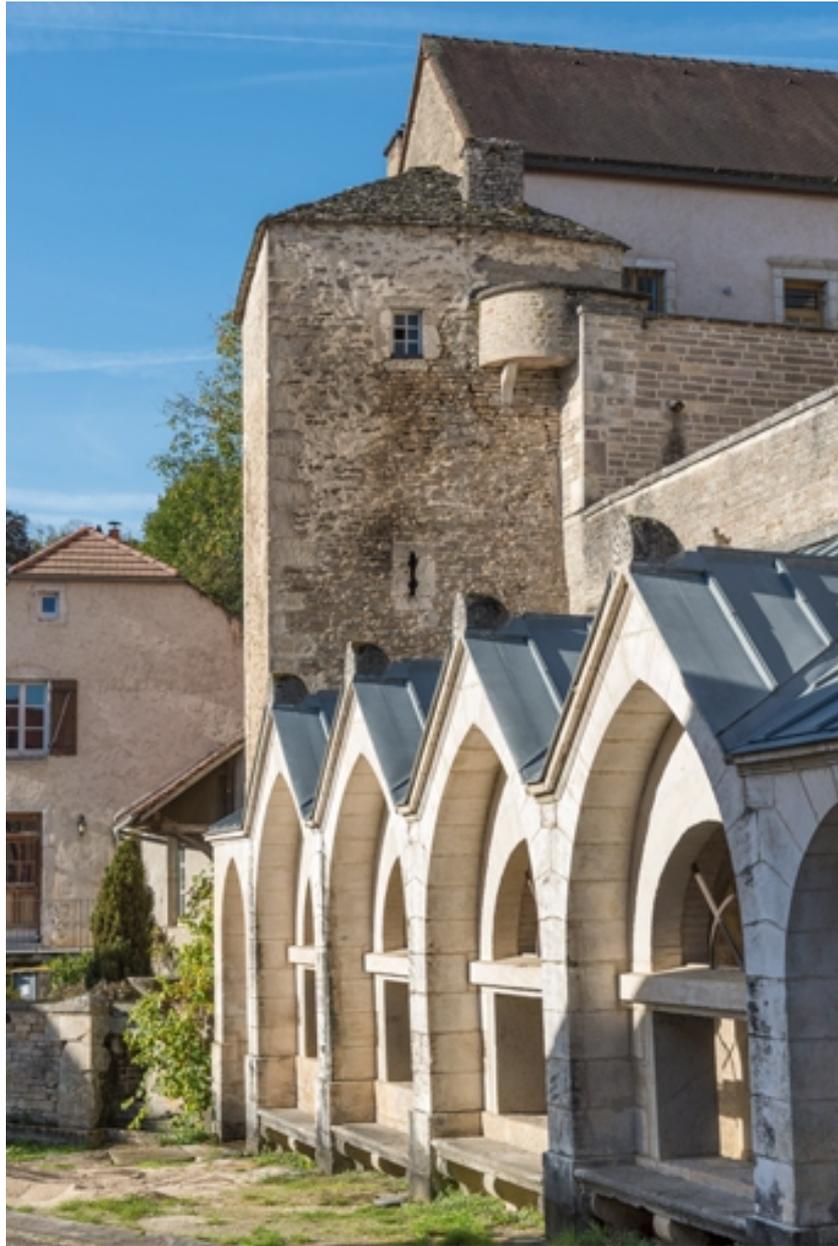
Vue d'ensemble depuis le nord-ouest.
Phot. Pierre-Marie Barbe-Richaud
IVR26_20222101064NUC4A

Vue d'ensemble depuis le nord-ouest.

Le puits se trouve à proximité du "donjon" de Salives, à l'intérieur (?) de l'ancien ensemble castral. Il prend place dans une tour proche de l'église et se trouve ainsi fortifié (présence d'ouverture de tir). La salle supérieure du bâtiment abrite une cheminée et un four à pain (lequel est construit en encorbellement). L'édifice est couvert de laves, qui reposent directement sur un voligeage constitué de planches irrégulières non jointives. Les pierres d'arrière-gouttière sont placées directement sur le mur gouttereau, l'arrondi façonné étant disposé en sous-face. Cette arrière-gouttière tient lieu de corniche, elle est disposée en saillie par rapport au parement extérieur de la maçonnerie. Sur ce premier rang sont placées, à joints croisés, les pierres de gouttière, plus en saillie par rapport au même parement, afin de faire égoutter les ruissellements assez au-delà du mur de façade.

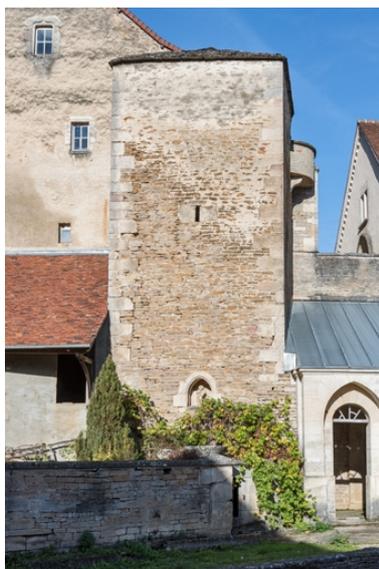
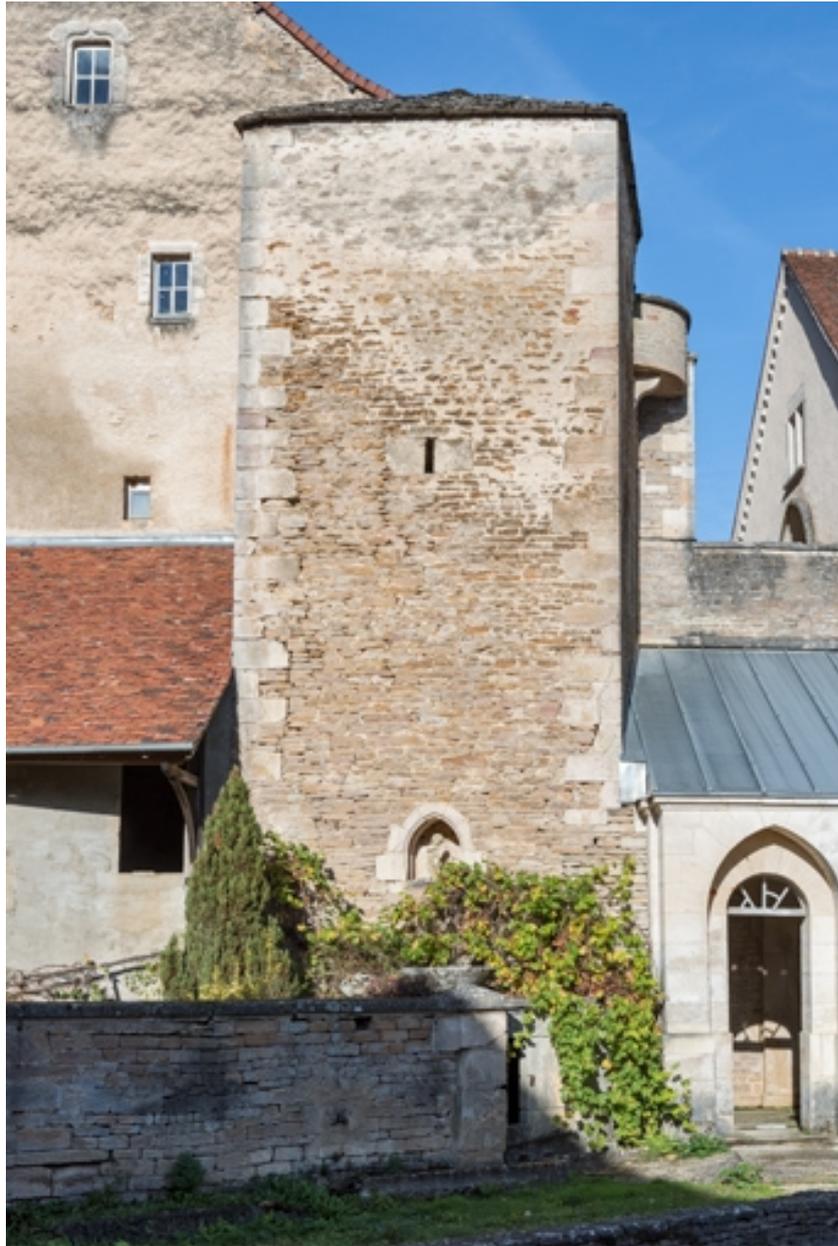
Vue de la façade nord-ouest.
Phot. Pierre-Marie Barbe-Richaud
IVR26_20222101066NUC4A

Vue de la façade nord-ouest.

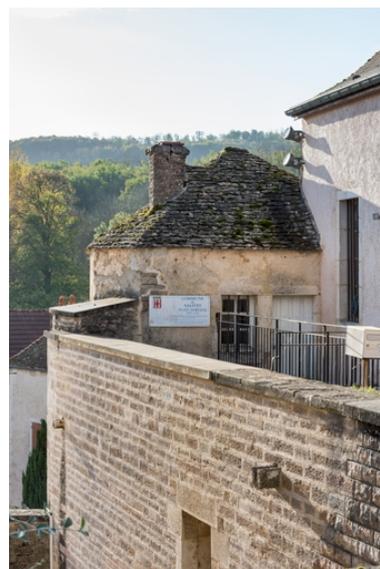
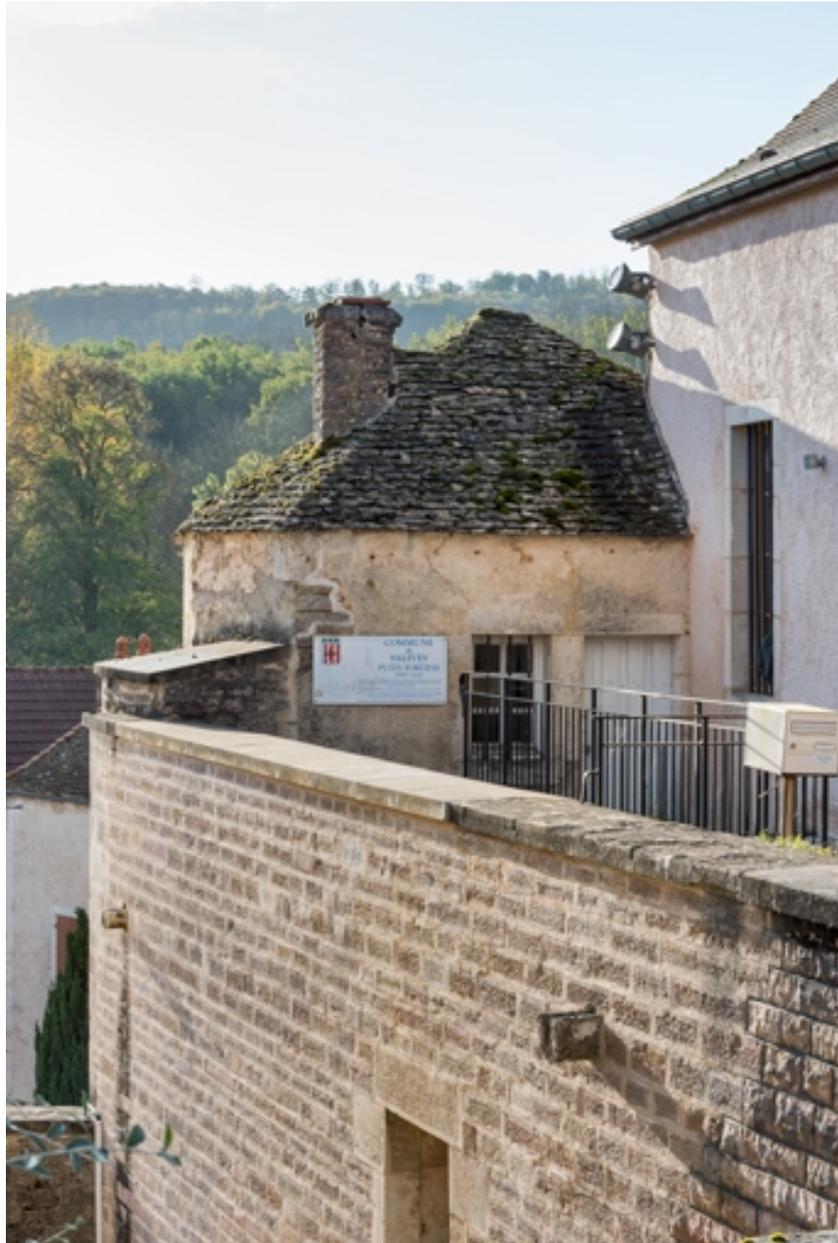
Vue d'ensemble depuis le sud.
Phot. Pierre-Marie Barbe-Richaud
IVR26_20222101056NUC4A

Vue d'ensemble depuis le sud.

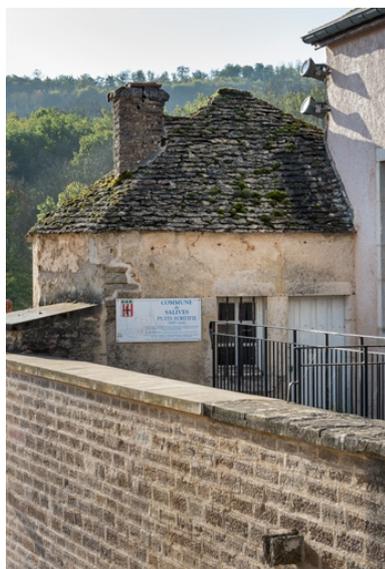
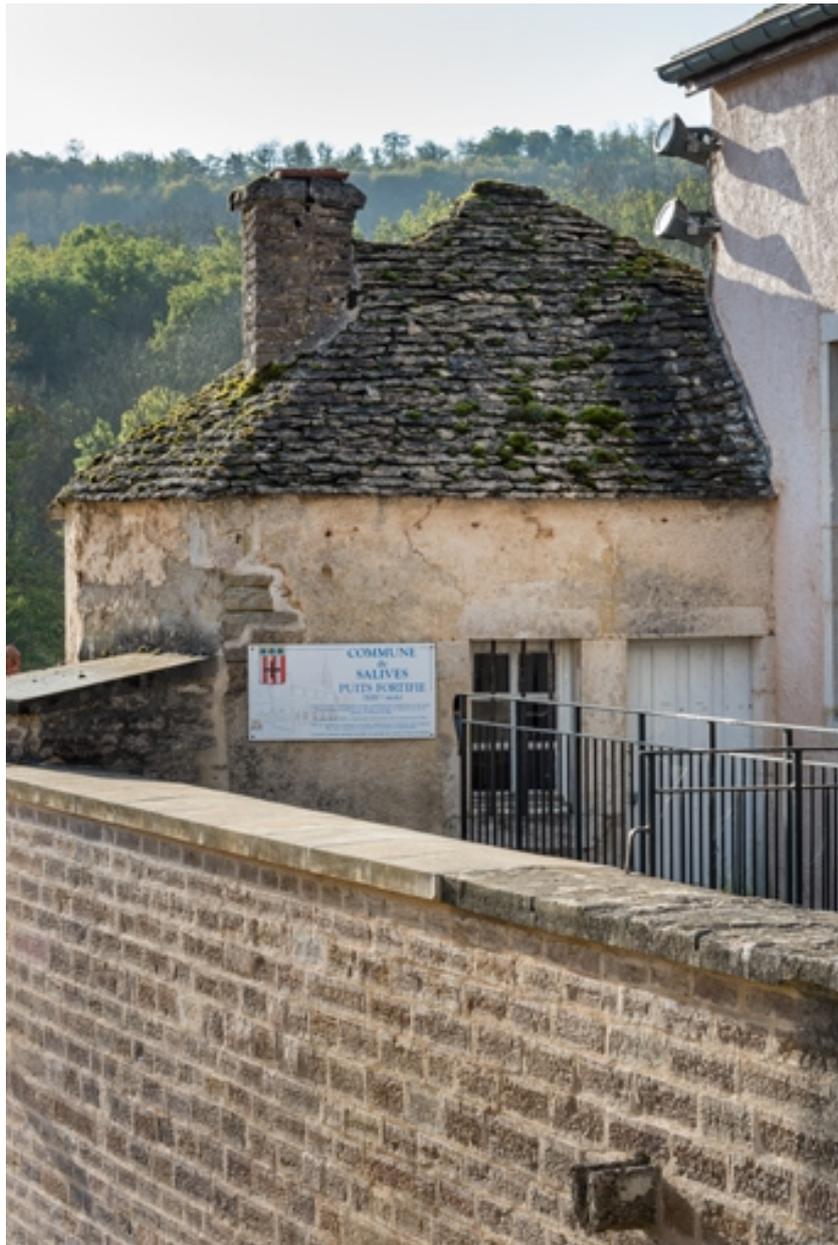
Vue d'ensemble depuis le sud.
Phot. Pierre-Marie Barbe-Richaud
IVR26_20222101057NUC4A

Vue d'ensemble depuis le sud.

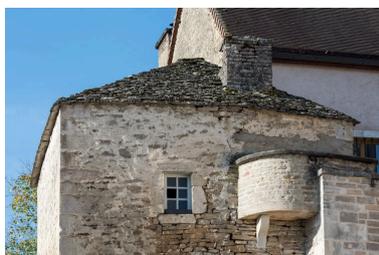
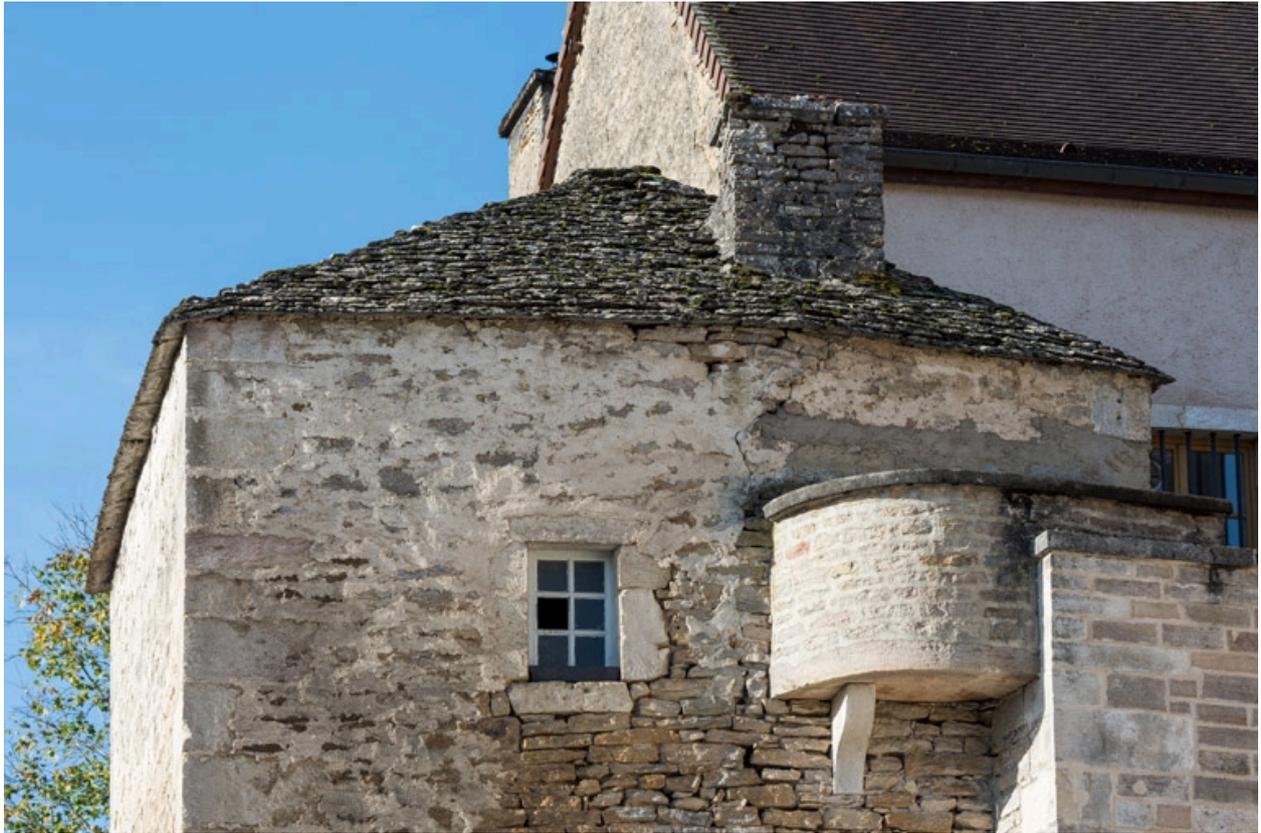
Vue de la toiture depuis l'ouest.
Phot. Pierre-Marie Barbe-Richaud
IVR26_20222101065NUC4A

Vue de la toiture depuis l'ouest.

Matériau(x) de couverture : calcaire en couverture

Type(s) de couverture : toit à plusieurs pans

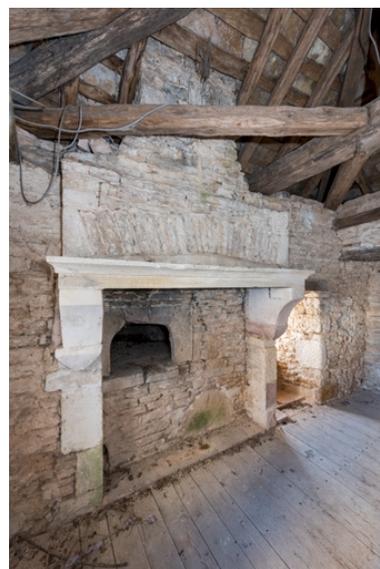
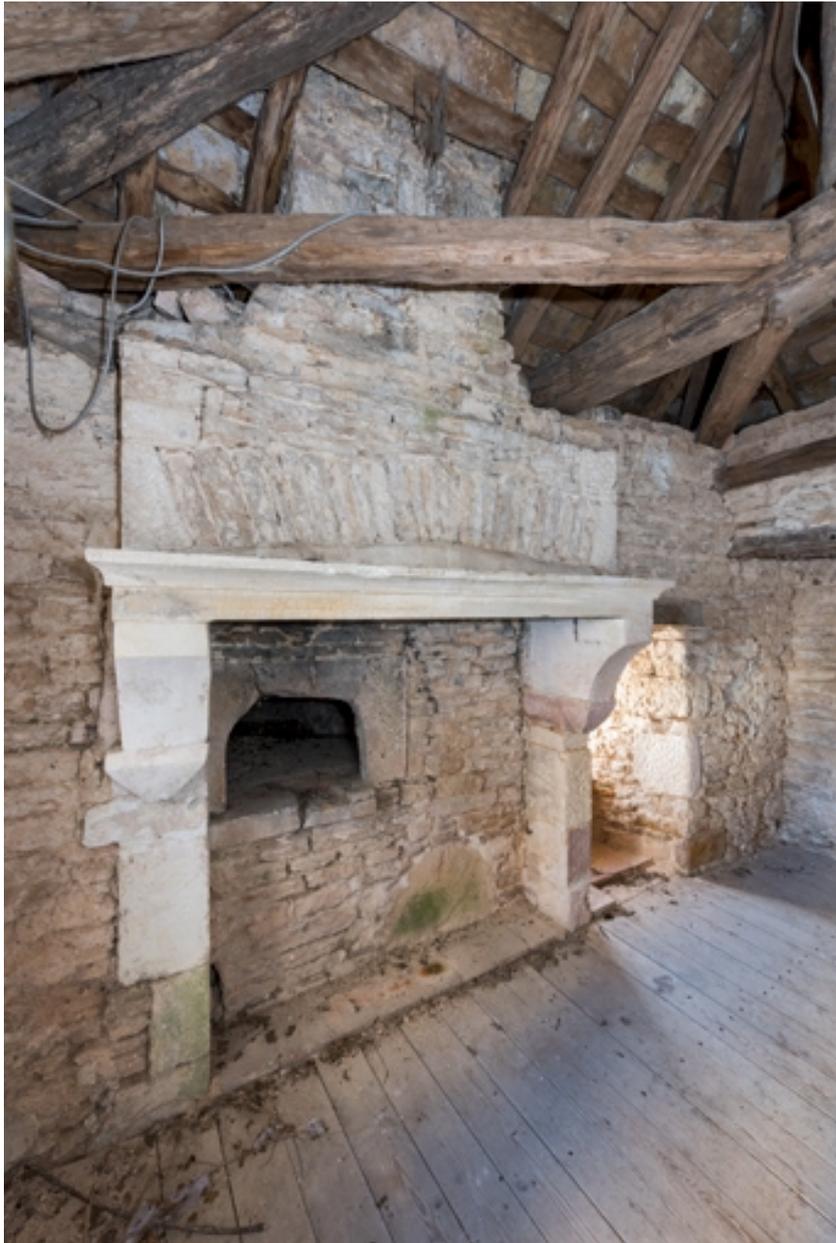
Vue intérieure de la cheminée
et de la gueule du four.
Phot. Pierre-Marie Barbe-Richaud
IVR26_20222101058NUC4A

Vue intérieure de la cheminée et de la gueule du four.

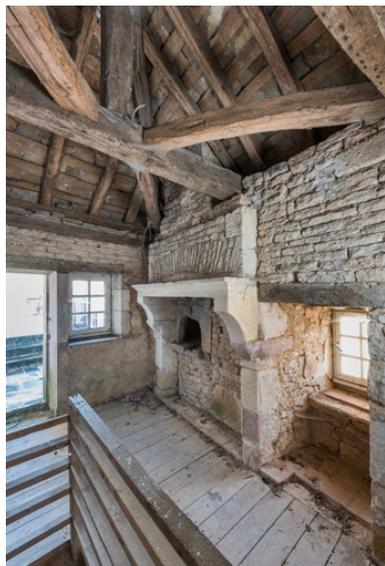
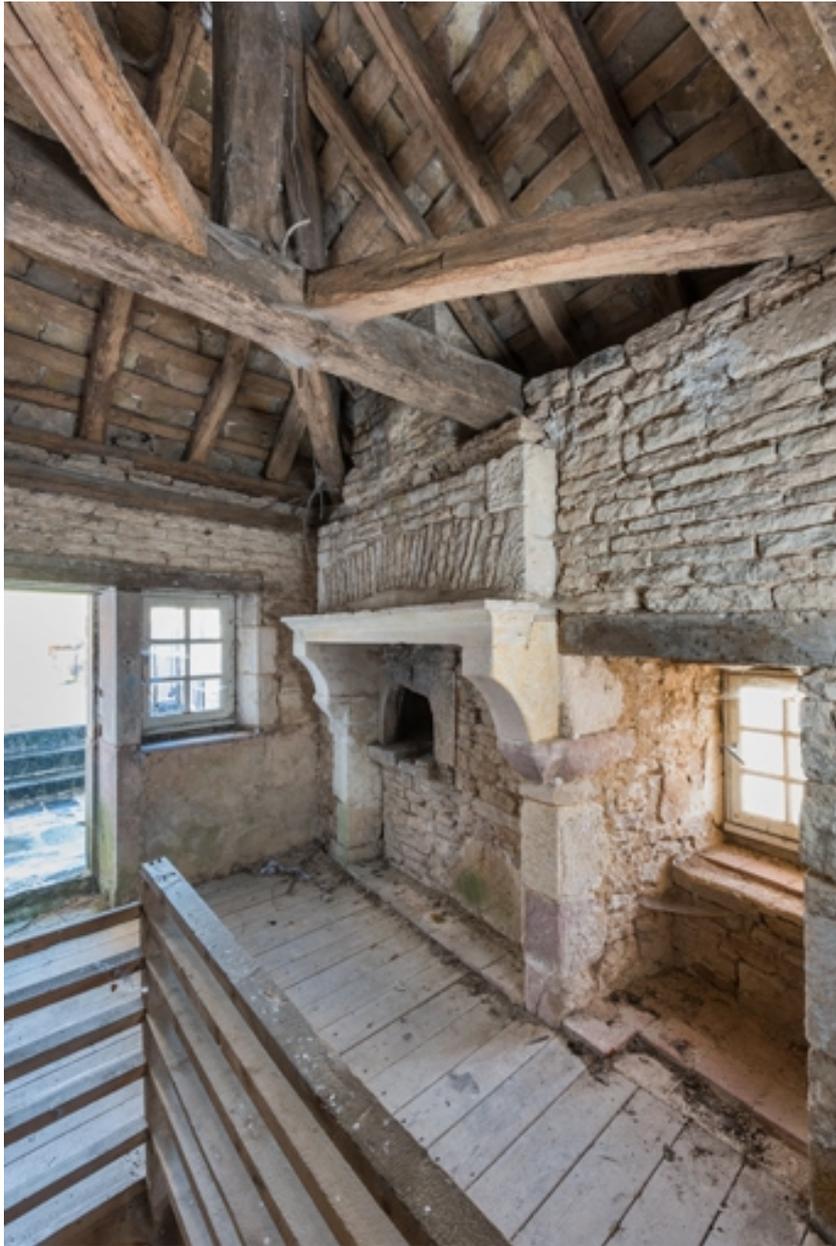
Vue intérieure de la cheminée.
Phot. Pierre-Marie Barbe-Richaud
IVR26_20222101060NUC4A

Vue intérieure de la cheminée.

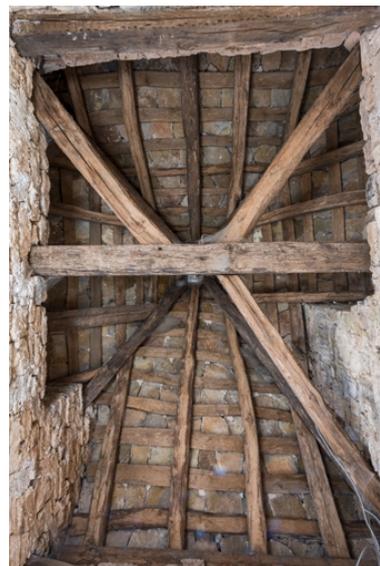
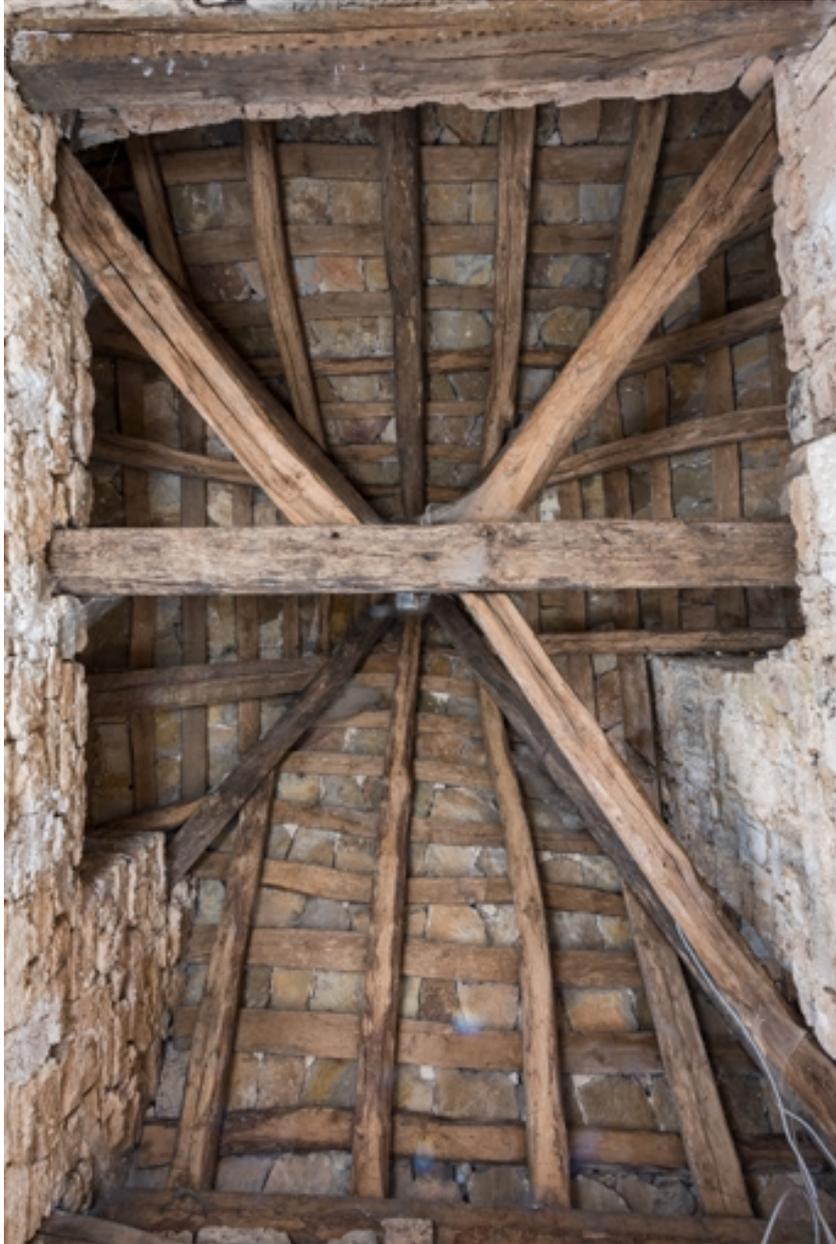
Vue de la charpente.
Phot. Pierre-Marie Barbe-Richaud
IVR26_20222101061NUC4A

Vue de la charpente.
