Bourgogne, Côte-d'Or  
Brion-sur-Ource  
1 rue de la Charmotte

## maison

Numéro de dossier : IA21005833  
Date de l'enquête initiale : 2022  
Date(s) de rédaction : 2022  
Cadre de l'étude : enquête thématique régionale pierre sèche en couverture  
Degré d'étude : étudié

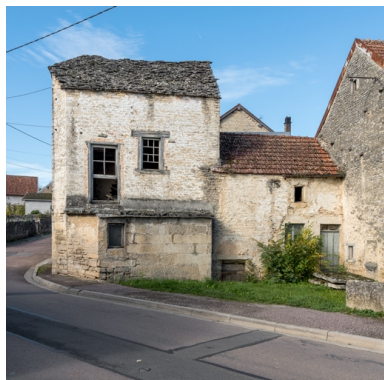
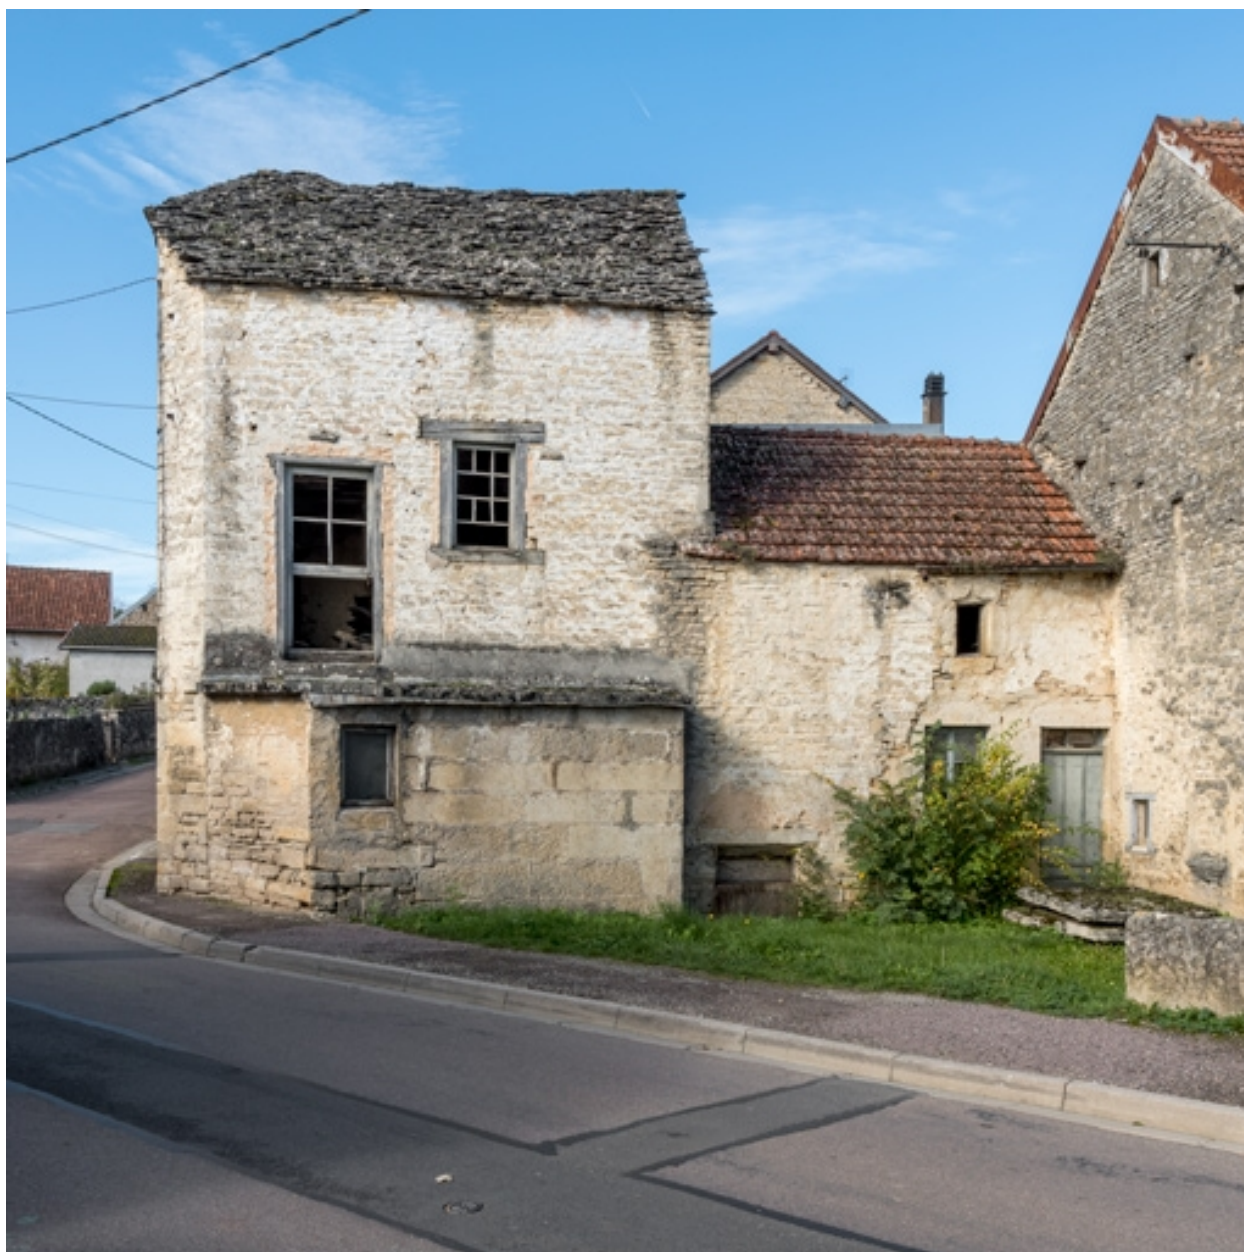
Vue d'ensemble depuis l'est.  
Phot. Pierre-Marie Barbe-Richaud  
IVR26\_20222100967NUC2A

Vue d'ensemble depuis l'est.

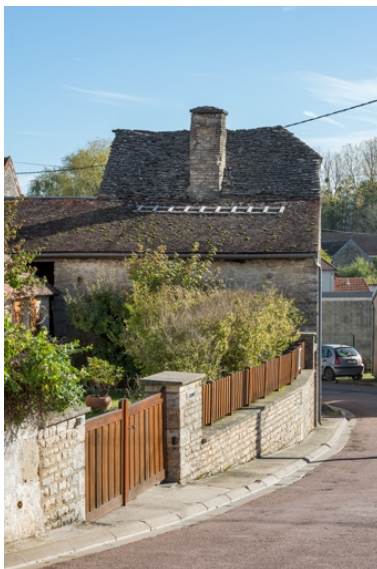
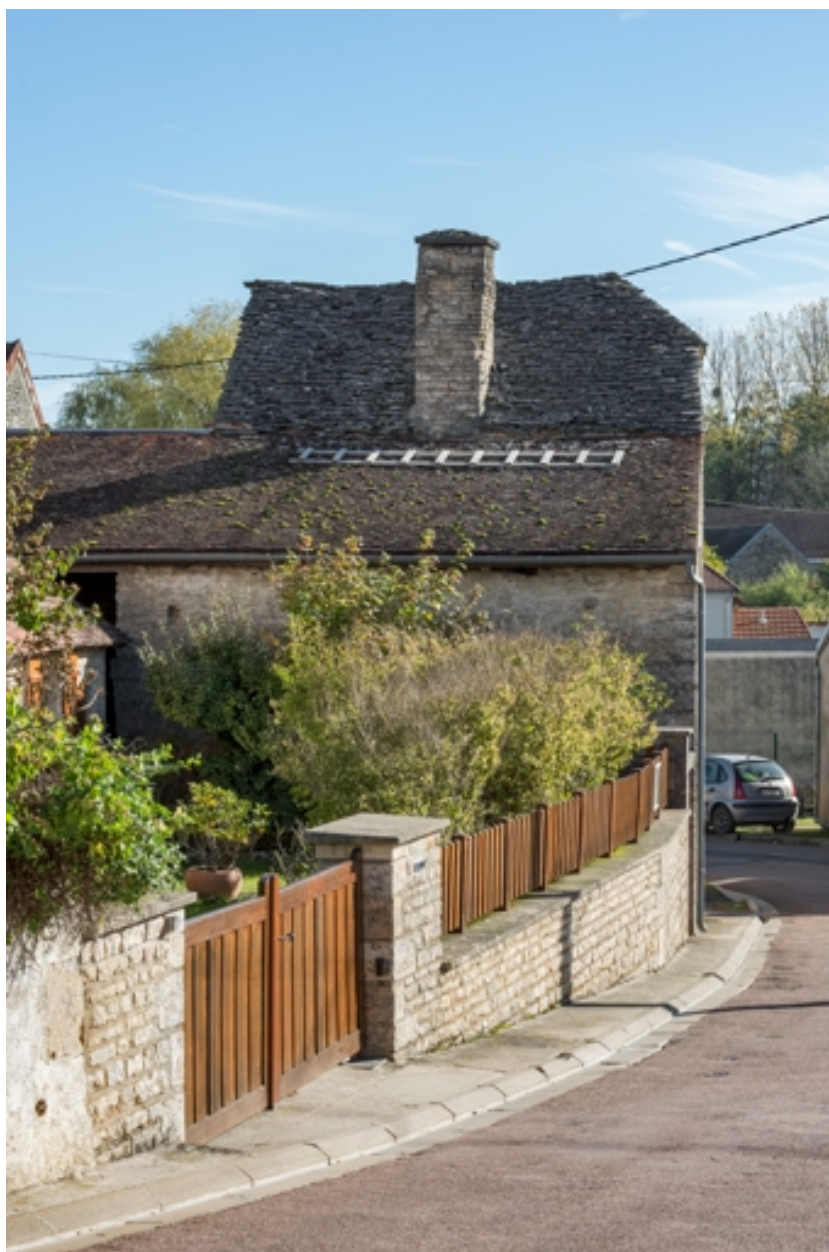
La maison a été agrandie à l'ouest par un bâtiment à deux niveaux marqués par les deux fenêtres. Les encadrements des ouvertures sont en pierre de taille et à feuillure. Le pan de la toiture est couvert en tuiles plates.

Vue d'ensemble depuis l'ouest.  
Phot. Pierre-Marie Barbe-Richaud  
IVR26\_20222100963NUC4A

Vue d'ensemble depuis l'ouest.

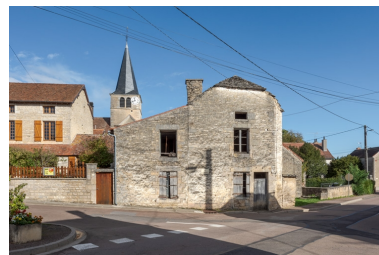
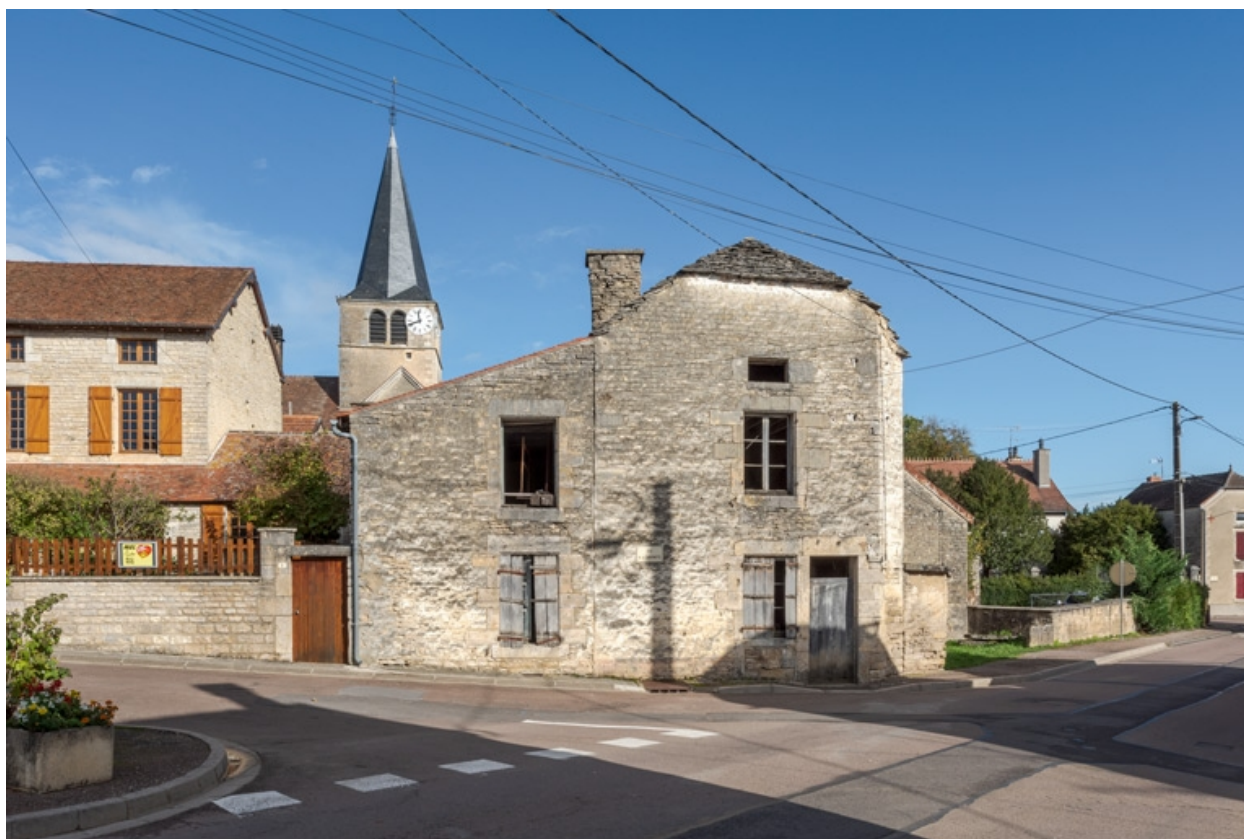
La maison se situe en bordure de route et comprend deux niveaux. Côté sud, la maison est percée de plusieurs ouvertures : au rez-de-chaussée une porte piétonne flanquée d'une fenêtre, au niveau supérieur une fenêtre surmontée d'une petite ouverture. Les encadrements des ouvertures sont en pierre de taille et à feuillure. Côté est, une porte piétonne et une fenêtre, dont les encadrements sont en bois, sont visibles. Au niveau inférieur, une extension en pierre de taille et couverte par de grandes dalles de pierre, est percée d'une ouverture. La maison est couverte en pierre calcaire, les pierres des rives de pignon ne sont pas saillantes.

Vue d'ensemble depuis le sud.  
Phot. Pierre-Marie Barbe-Richaud  
IVR26\_20222100965NUC4A

Vue d'ensemble depuis le sud.

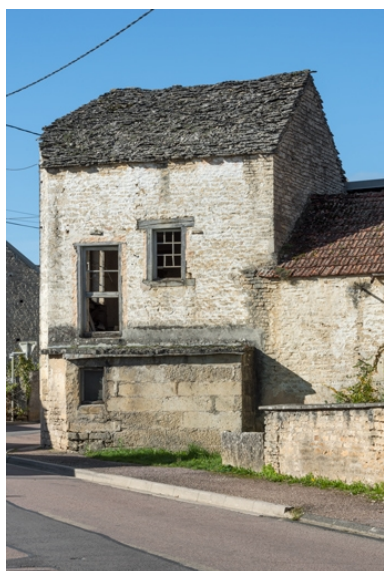
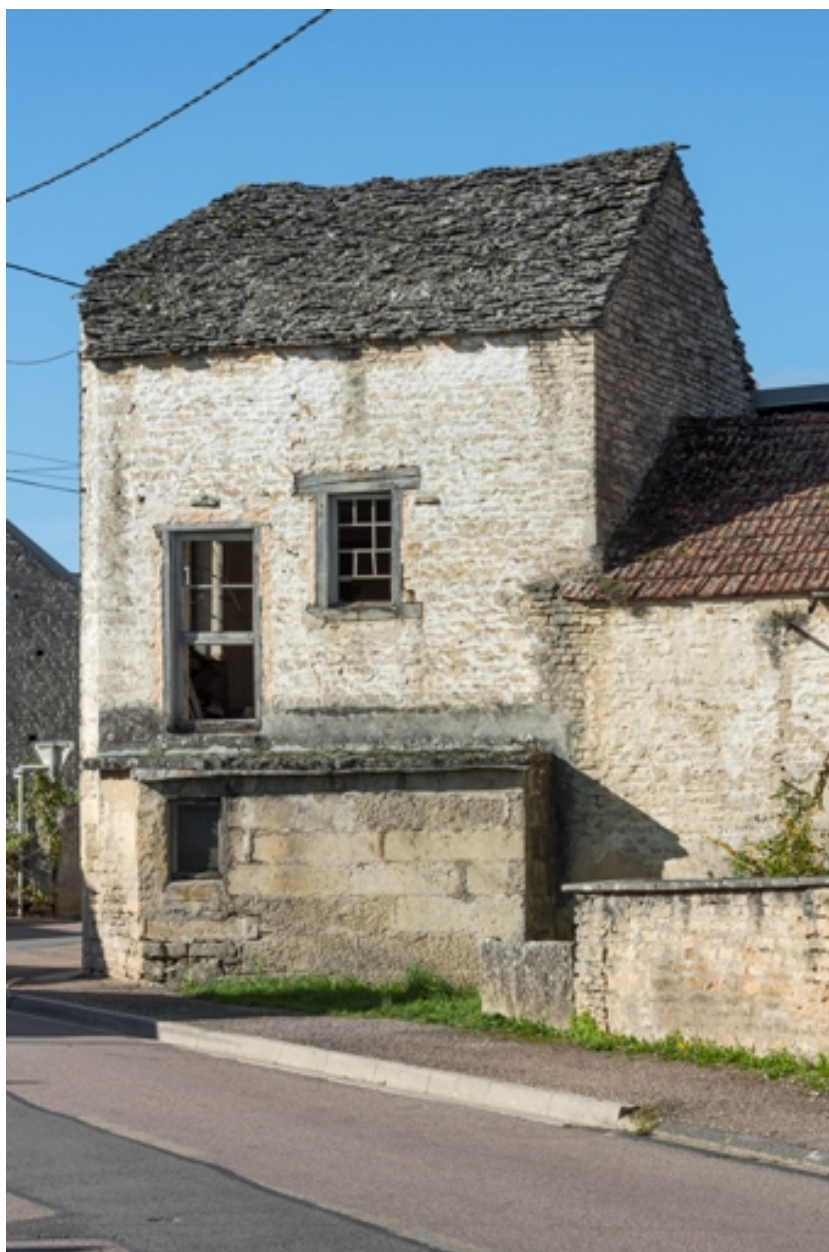
Détail de la façade est.  
Phot. Pierre-Marie Barbe-Richaud  
IVR26\_20222100969NUC4A

Détail de la façade est.

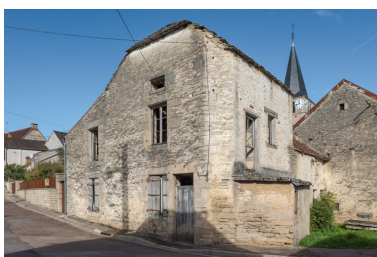
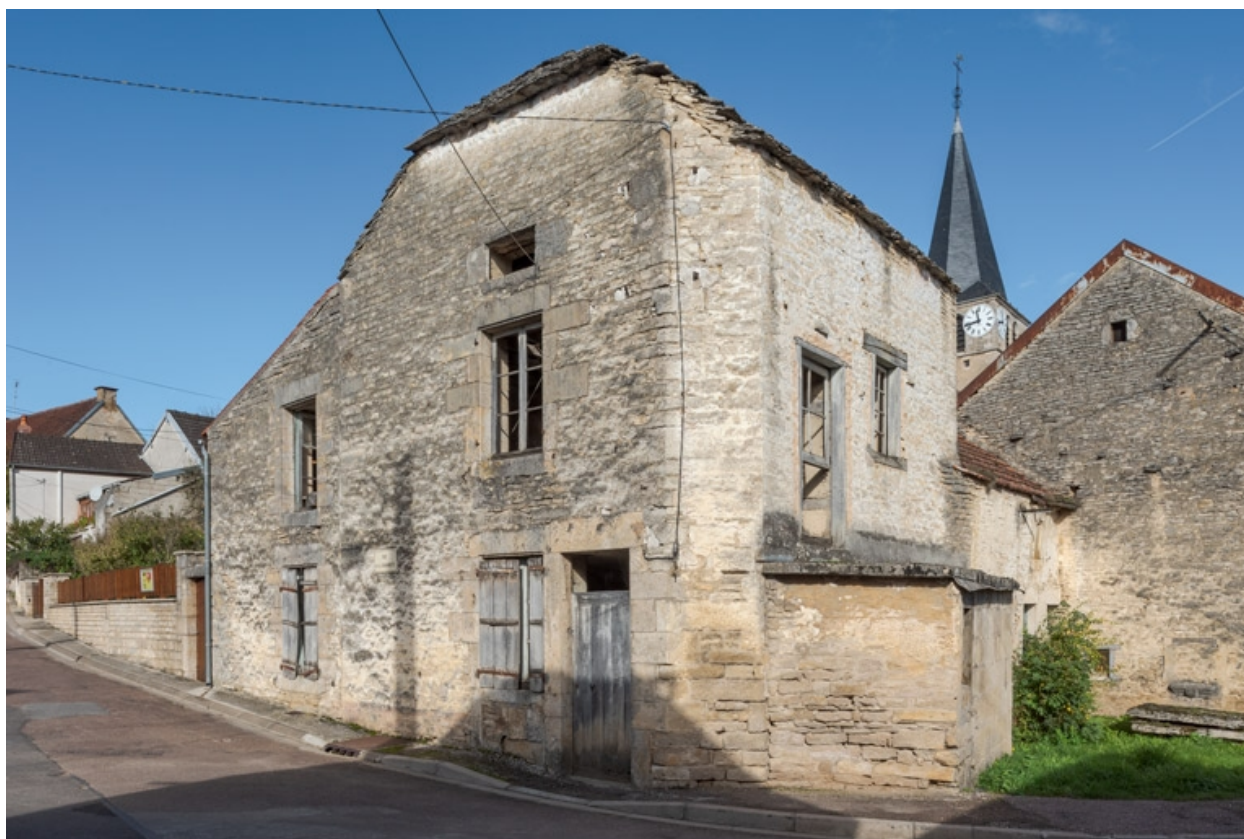
Vue d'ensemble  
depuis l'angle sud-est.  
Phot. Pierre-Marie Barbe-Richaud  
IVR26\_20222100966NUC4A

Vue d'ensemble depuis l'angle sud-est.

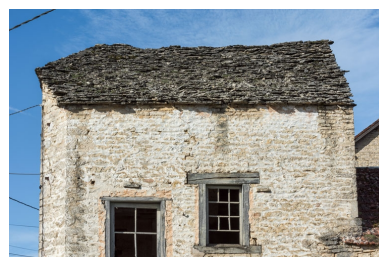
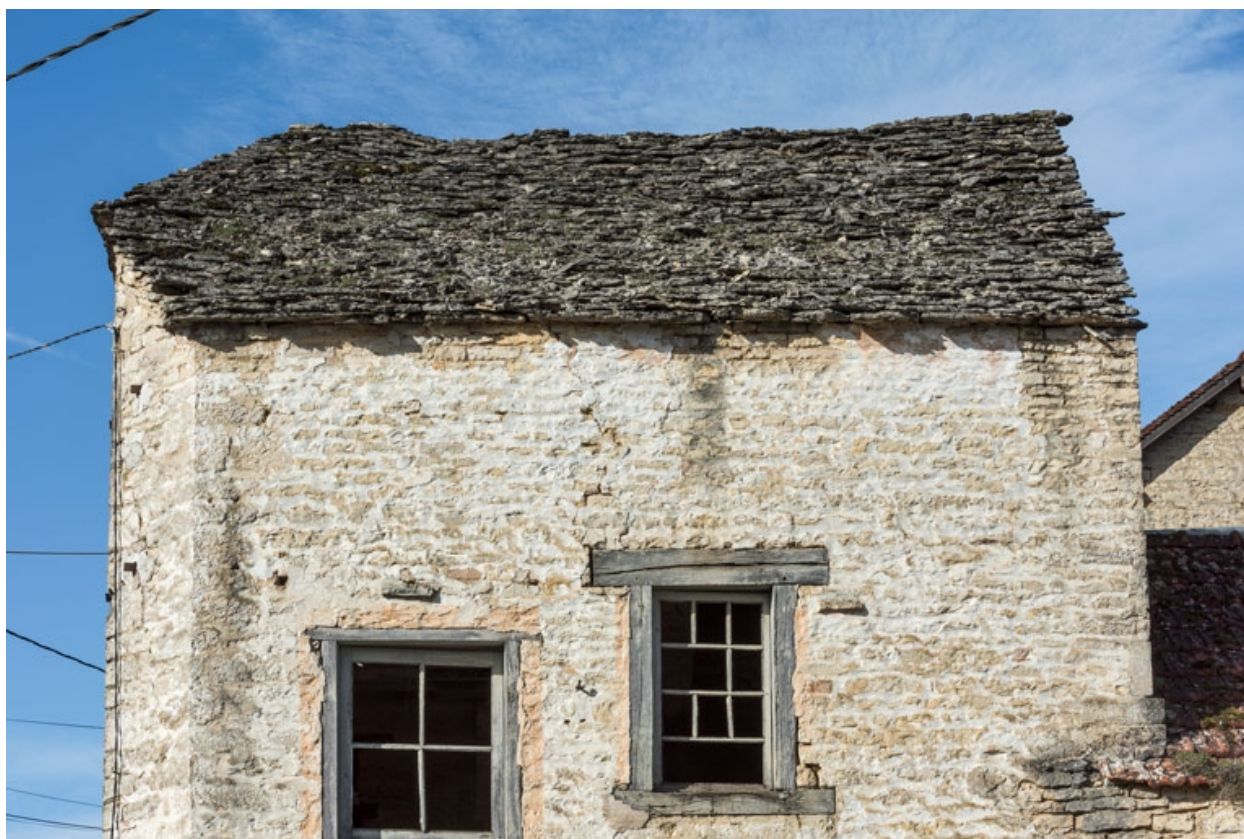
Détail de la toiture côté est.  
Phot. Pierre-Marie Barbe-Richaud  
IVR26\_20222100968NUC4A

Détail de la toiture côté est.

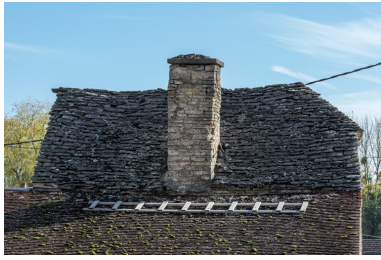
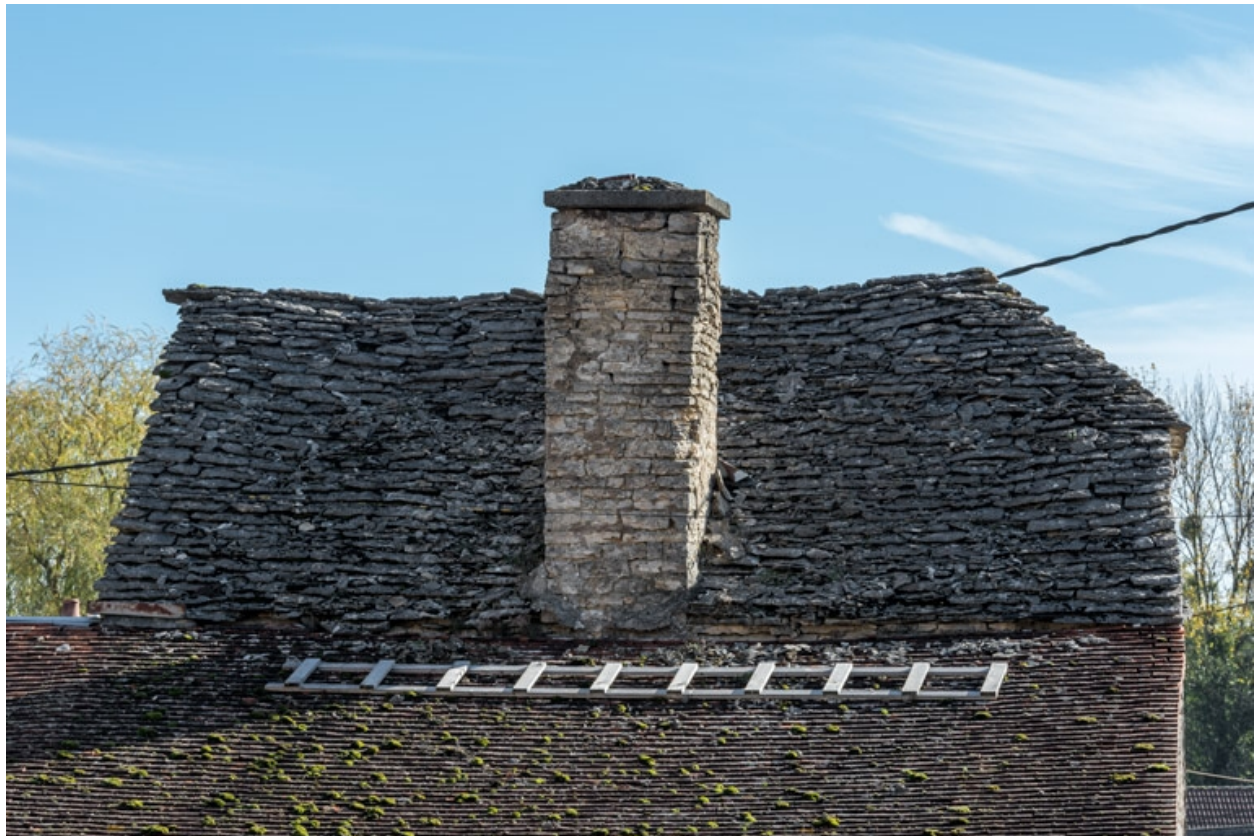
Détail de la toiture et de la  
souche de cheminée côté ouest.  
Phot. Pierre-Marie Barbe-Richaud  
IVR26\_20222100964NUC4A

Détail de la toiture et de la souche de cheminée côté ouest.

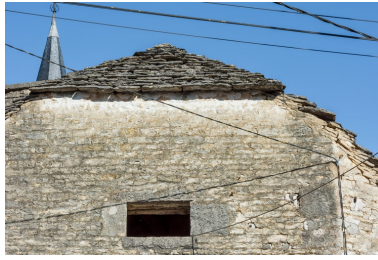
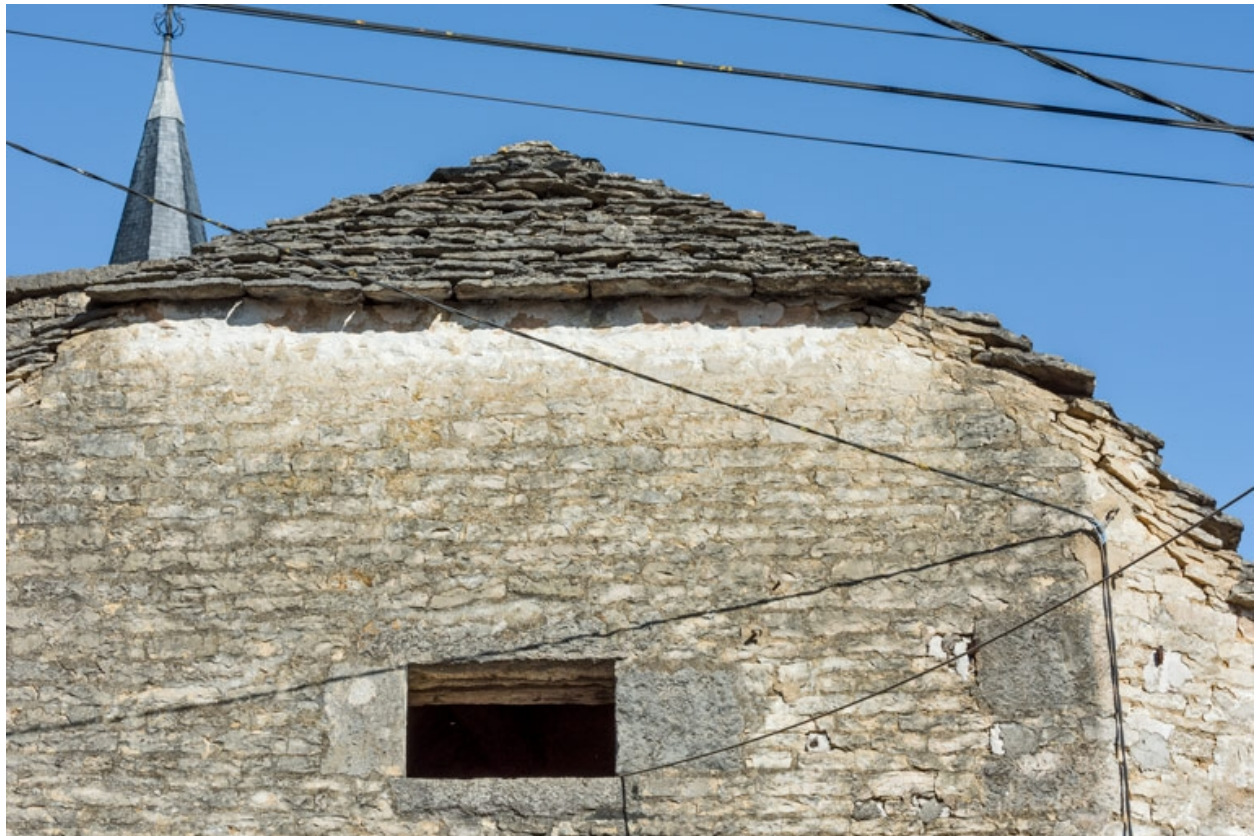
Détail de la toiture côté sud.  
Phot. Pierre-Marie Barbe-Richaud  
IVR26\_20222100970NUC4A

Détail de la toiture côté sud.
