Franche-Comté, Jura
Salins-les-Bains
37 rue de la Liberté

hôtel Marandet

Numéro de dossier : IA39002100
Date de l'enquête initiale : 2023
Date(s) de rédaction : 2024
Cadre de l'étude : inventaire topographique
Degré d'étude : étudié

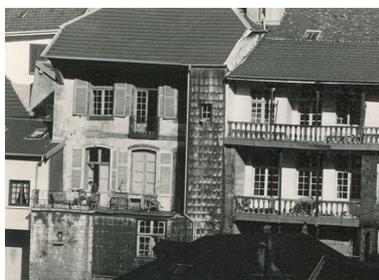
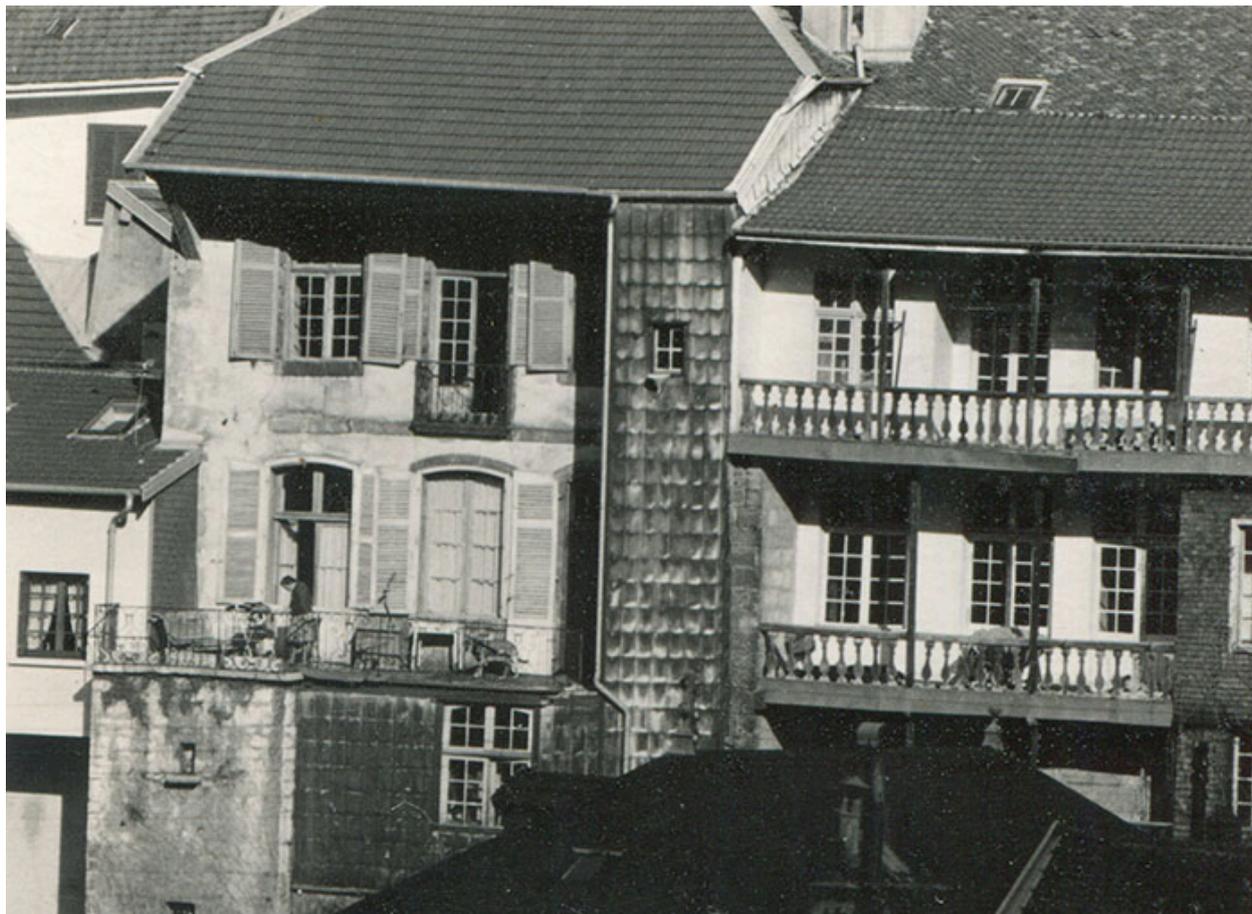
Façade ouest d'hôtels particuliers rue Gambetta (l'hôtel Marandet est à droite), phot. Georges Chenu, s.d. [milieu 20e siècle].
Phot. Georges Chenu
IVR43_20243900402NUC2A

Façade ouest d'hôtels particuliers rue Gambetta (l'hôtel Marandet est à droite), phot. Georges Chenu, s.d. [milieu 20e siècle].

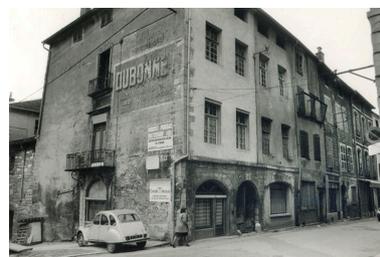
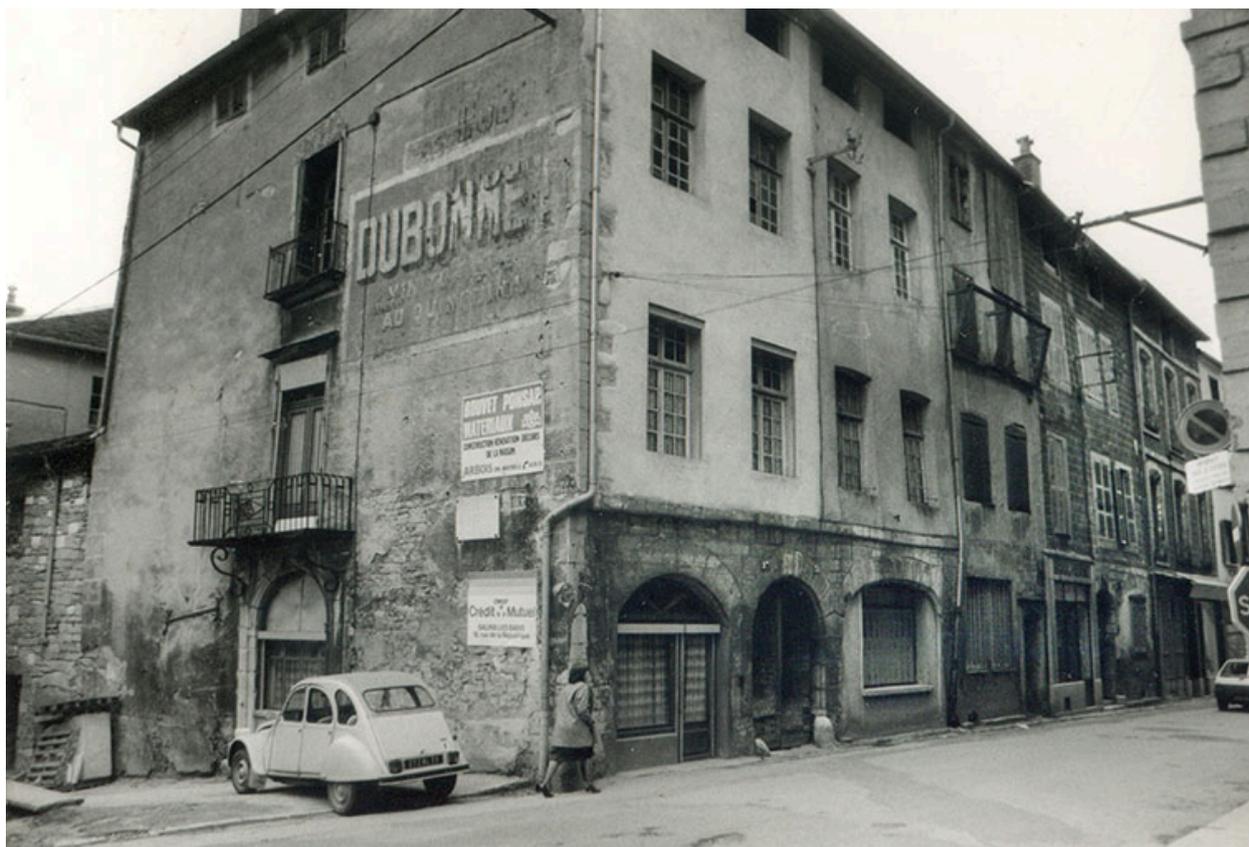
Immeubles démolis dans les années 1980 (n° 27 à 35), phot. Jean-Marie Maronnier, vers 1970.
Phot. Jean-Marie Maronnier
IVR43_20243900477NUC1A

Immeubles démolis dans les années 1980 (n° 27 à 35), phot. Jean-Marie Maronnier, vers 1970.

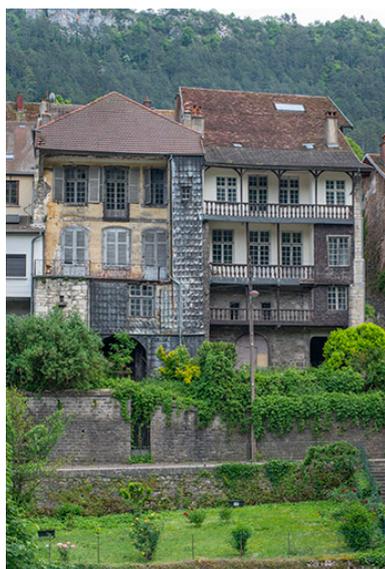
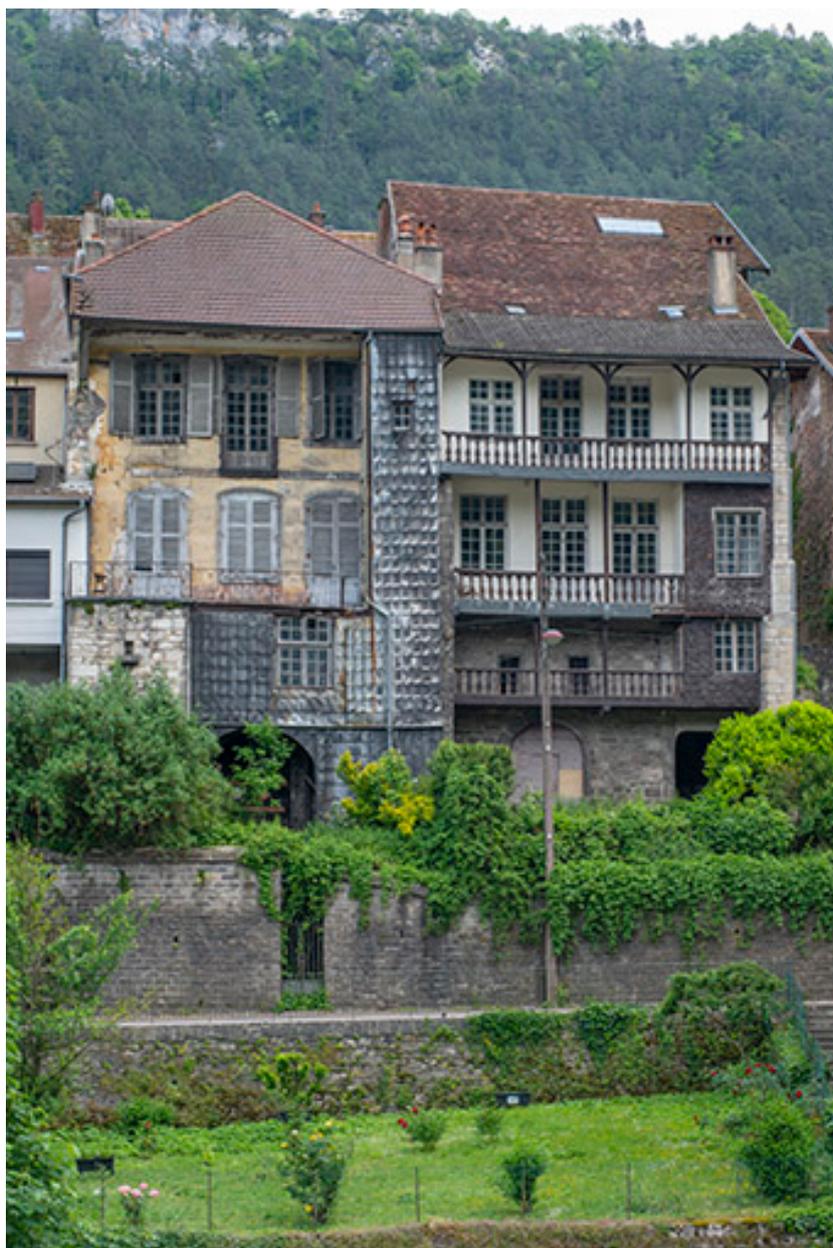
Vue d'ensemble depuis l'ouest (façade de droite).
Phot. Jérôme Mongreville
IVR43_20233900455NUC4A

Vue d'ensemble depuis l'ouest (façade de droite).

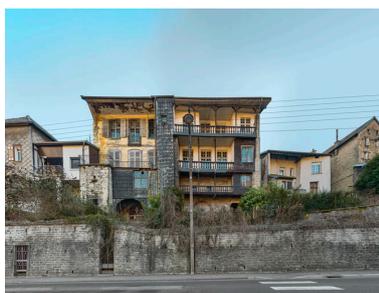
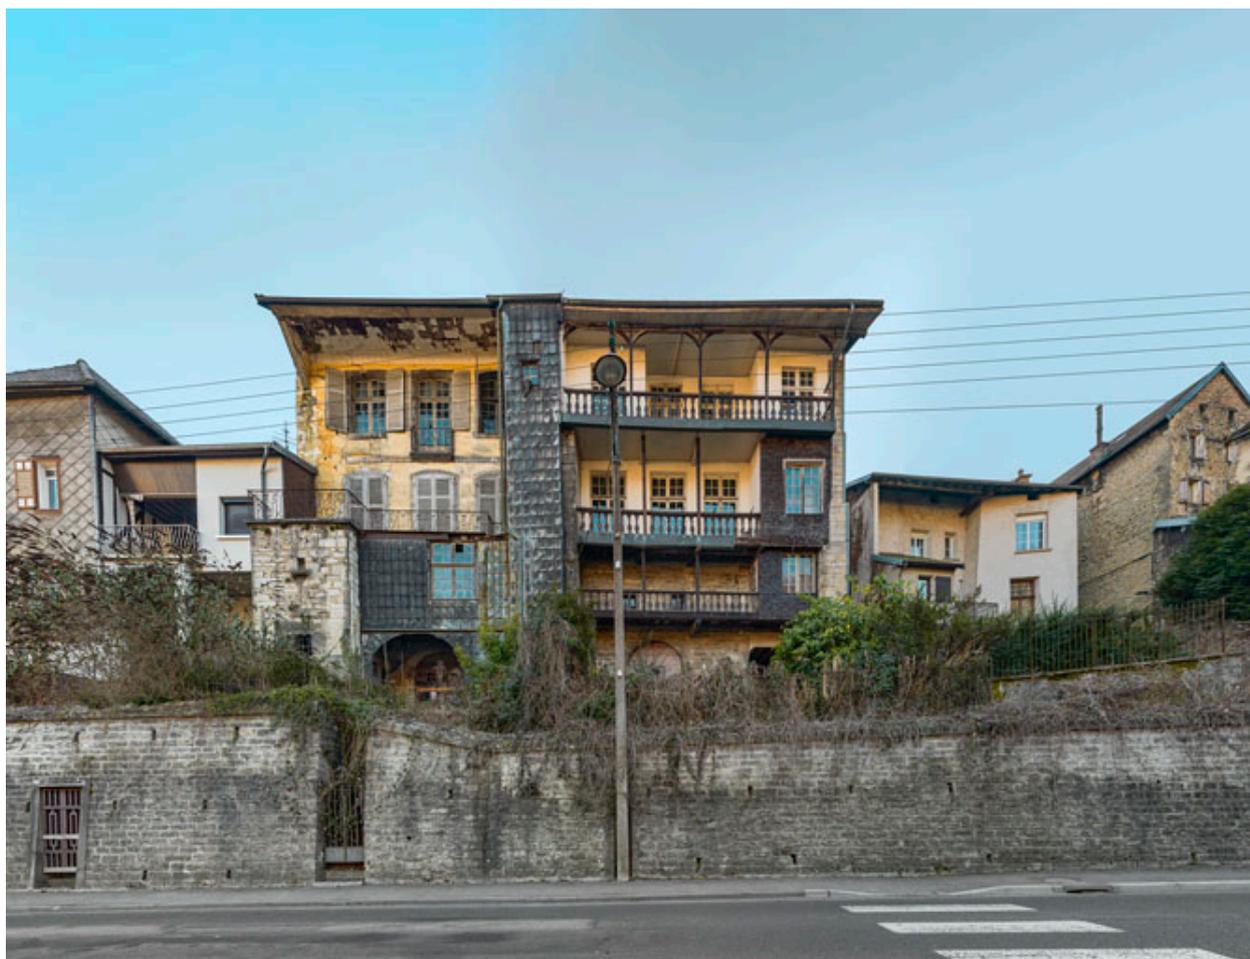
Vue d'ensemble en contre-plongée (façade de droite).
Phot. Thierry Kuntz
IVR43_20223900131NUC4A

Vue d'ensemble en contre-plongée (façade de droite).

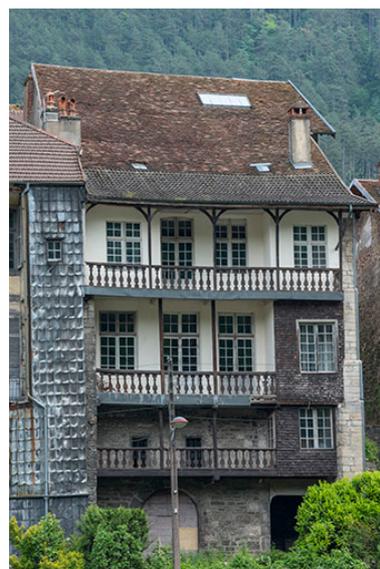
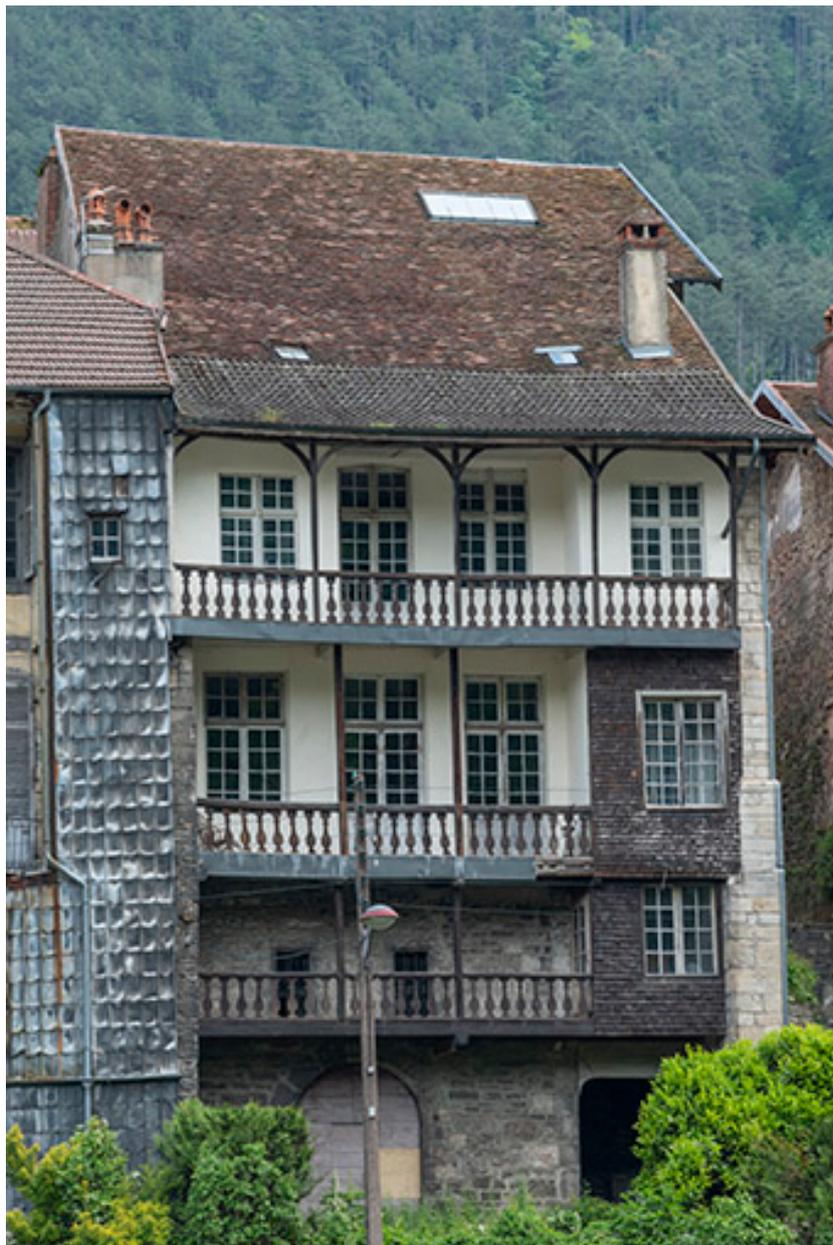
Elévation de la façade ouest.
Phot. Jérôme Mongreville
IVR43_20233900456NUC4A

Elévation de la façade ouest.

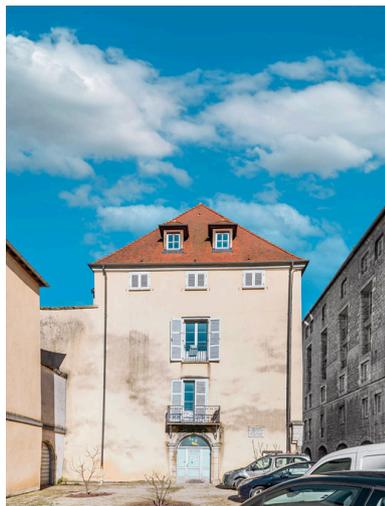
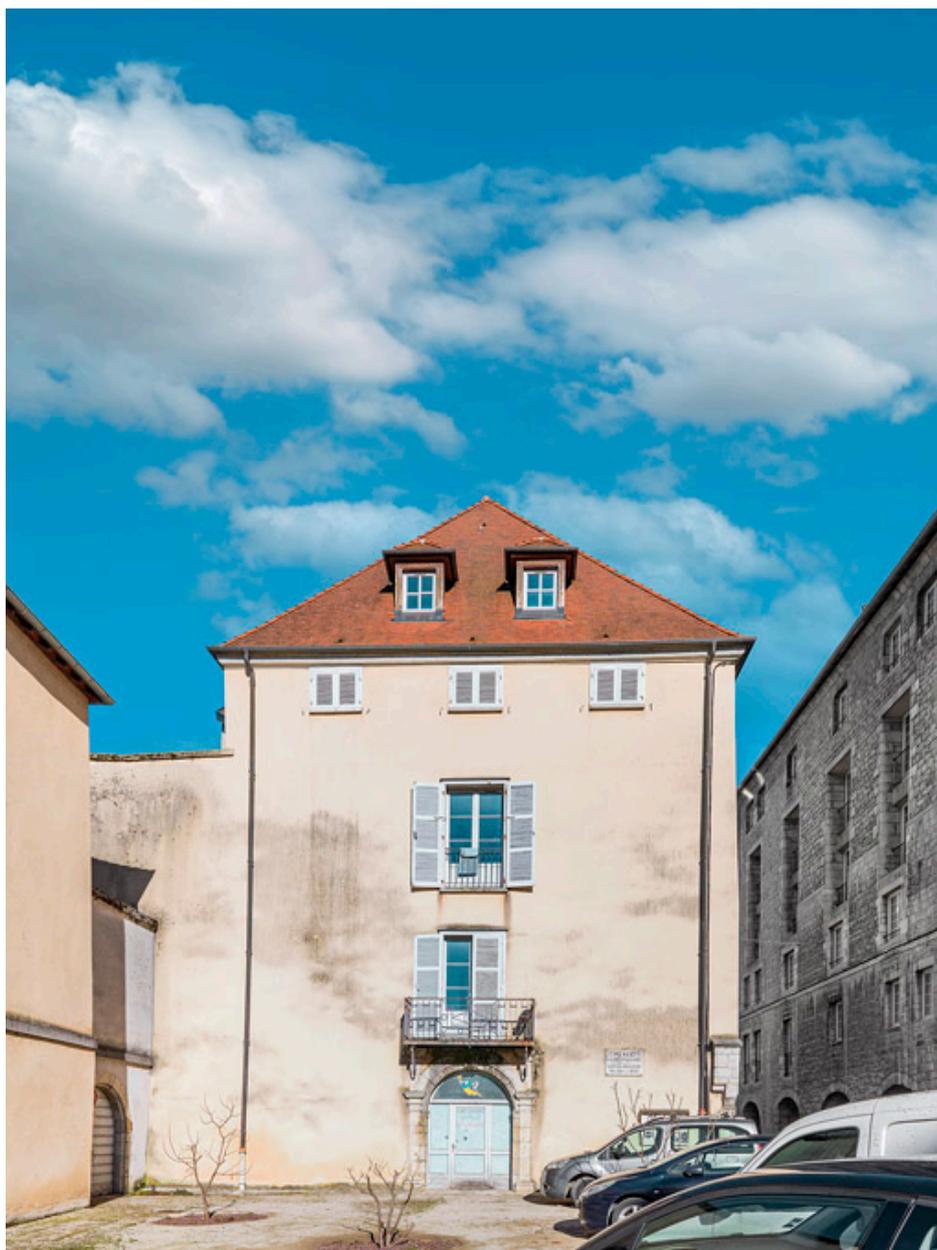
Immeuble sur rue. Façade sud donnant sur la place de la Reconnaissance.
Phot. Thierry Kuntz
IVR43_20223900103NUC4A

Immeuble sur rue. Façade sud donnant sur la place de la Reconnaissance.

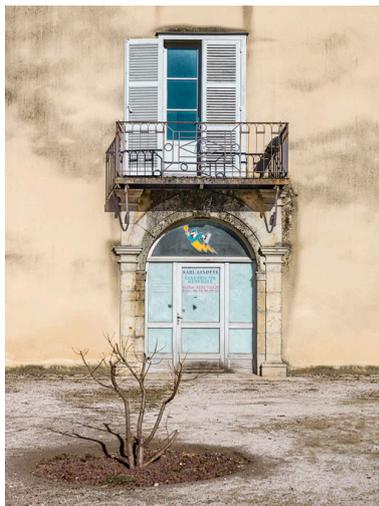
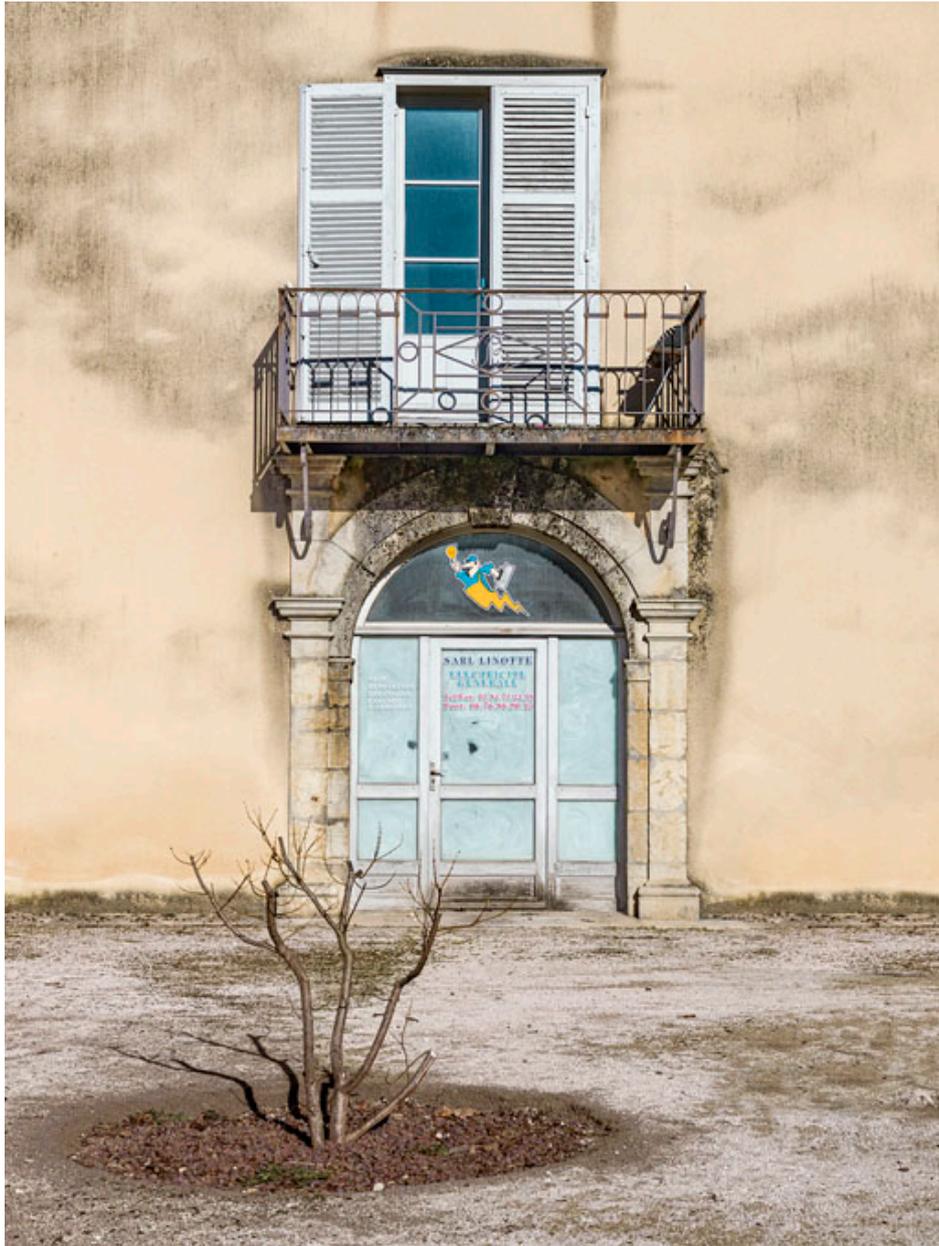
Façade sud de l'immeuble sur rue. Baies réimplantées suite à la démolition des immeubles 27 à 31 rue de la Liberté.
Phot. Thierry Kuntz
IVR43_20223900104NUC4A

Façade sud de l'immeuble sur rue. Baies réimplantées suite à la démolition des immeubles 27 à 31 rue de la Liberté.

Couvert d'un toit à croupe, l'immeuble sur rue est construit en moellon de calcaire enduit, sa façade orientale comprend trois travées et trois étages carrés. Elle présente au rez-de-chaussée deux baies couvertes d'un arc en plein-cintre (porte piétonne d'accès à l'hôtel et porte cochère) et une baie plus large couverte d'un arc en anse de panier (boutique). Ce bâtiment était flanqué de trois immeubles (n° 27 à 35) sur son pignon sud, démolis dans les années 1980 pour cause d'insalubrité. La porte en plein-cintre et deux portes-fenêtres (dont celle du premier étage est précédée d'un garde-corps en ferronnerie portant les initiales entrelacées C B), présentes sur le mur pignon sud de ces immeubles disparus, ont été replacées sur le mur pignon de sud de l'immeuble (n°37).

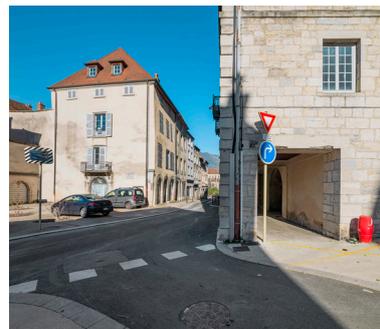
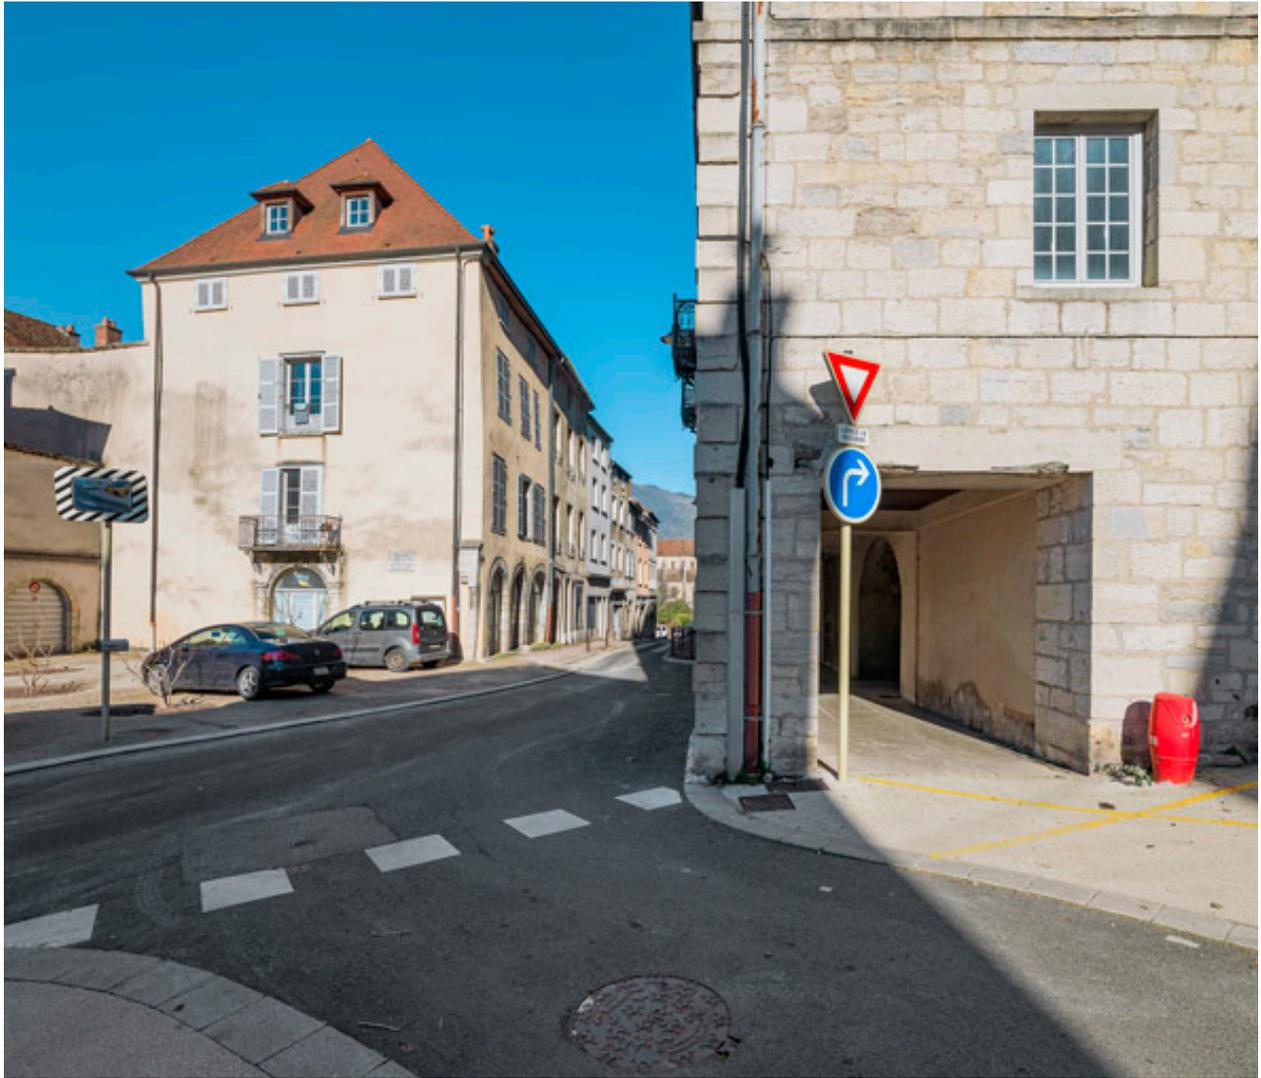
Immeuble sur rue. Vue d'ensemble depuis le bas de la rue Charles Magnien.
Phot. Thierry Kuntz
IVR43_20223900101NUC4A

Immeuble sur rue. Vue d'ensemble depuis le bas de la rue Charles Magnien.

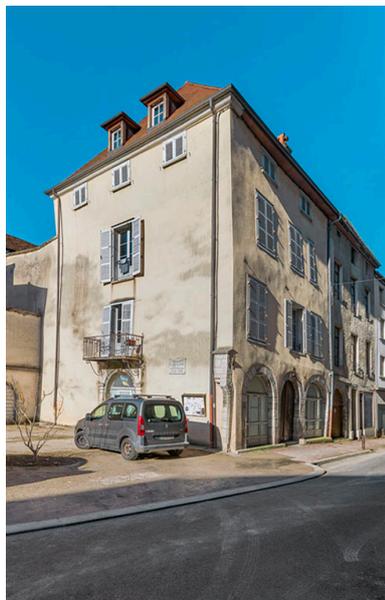
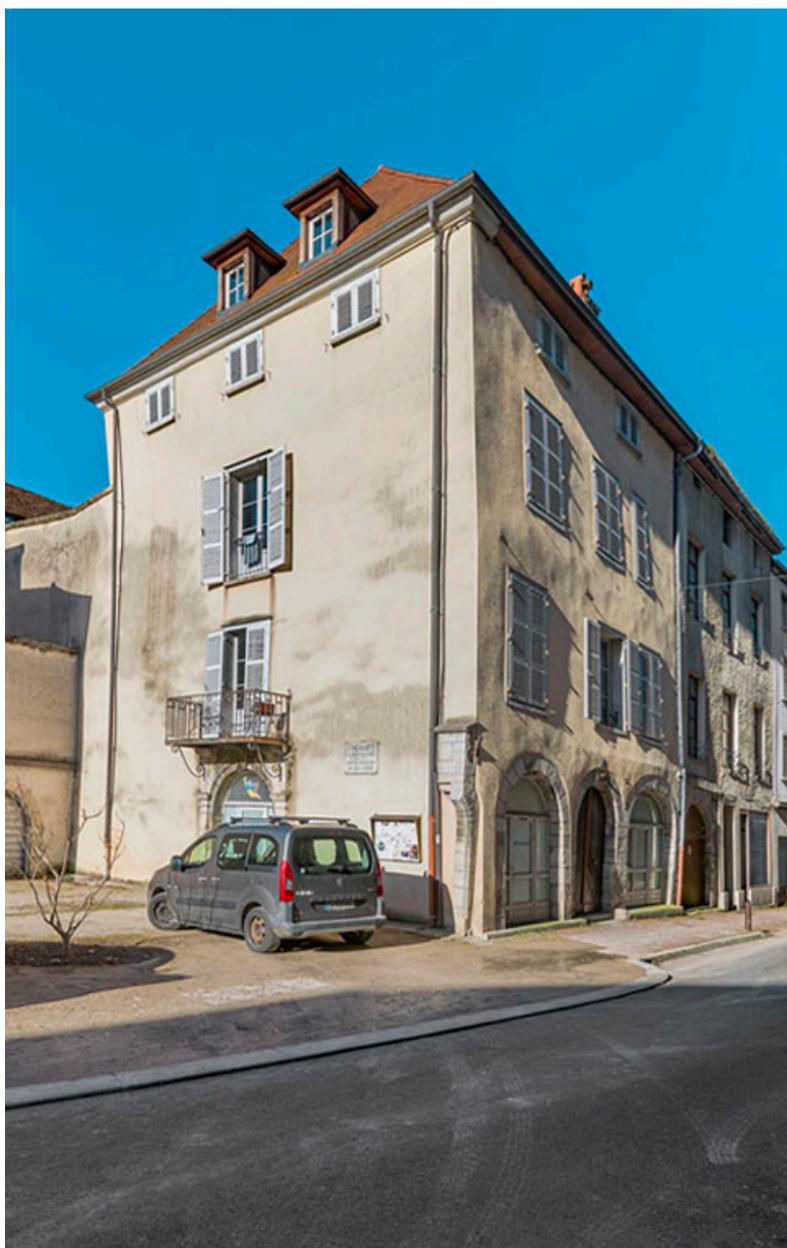
Immeuble sur rue vu de trois quarts gauche.
Phot. Thierry Kuntz
IVR43_20223900102NUC4A

Immeuble sur rue vu de trois quarts gauche.

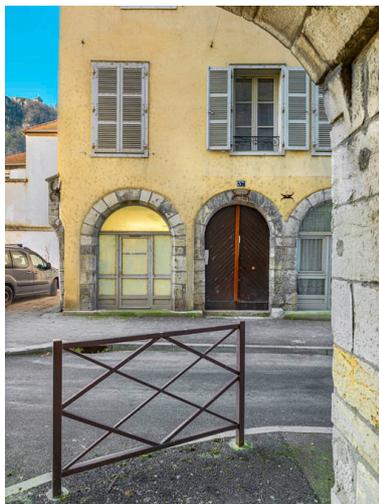
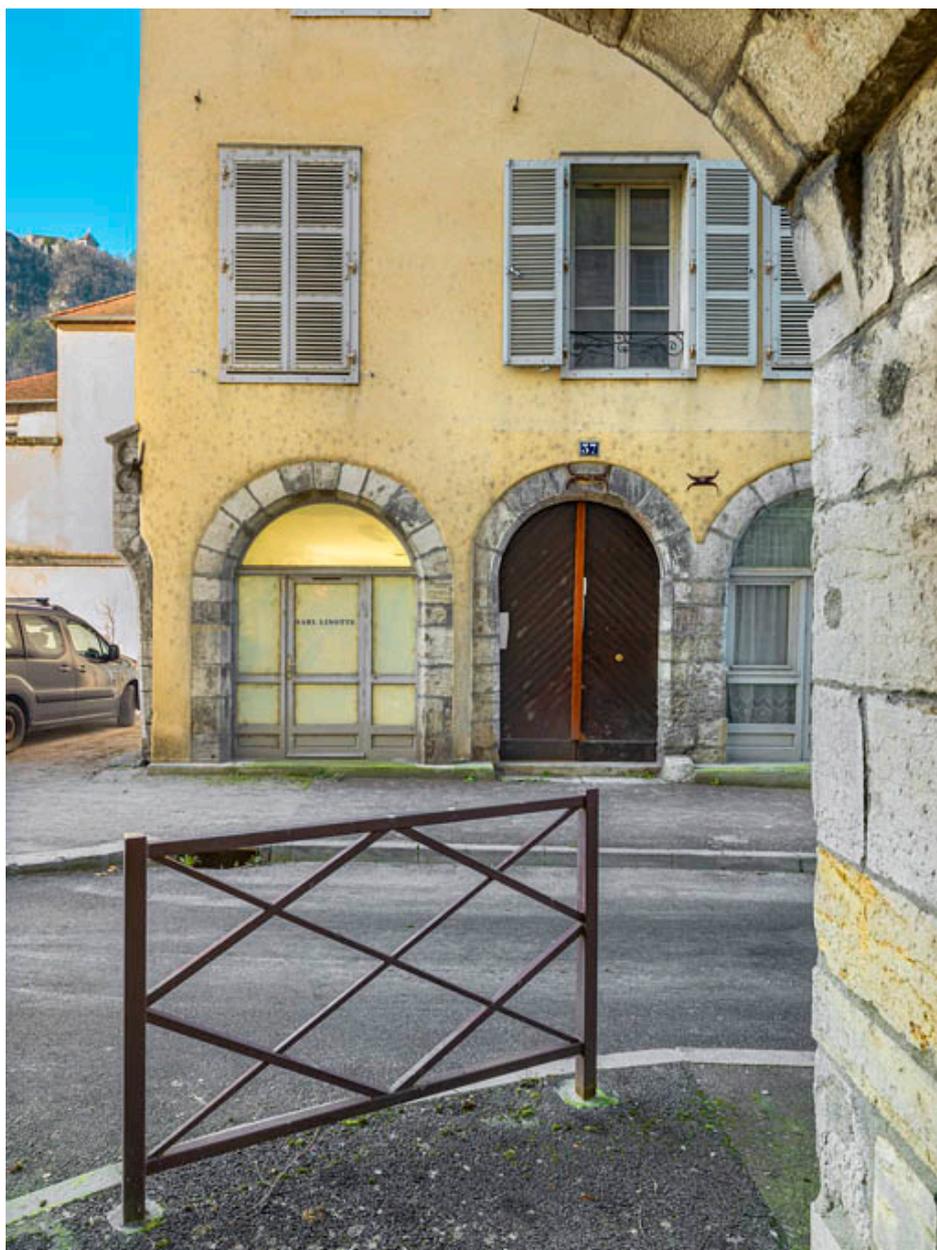
Façade antérieure du bâtiment sur rue. Partie sud.
Phot. Thierry Kuntz
IVR43_20223900107NUC4A

Façade antérieure du bâtiment sur rue. Partie sud.

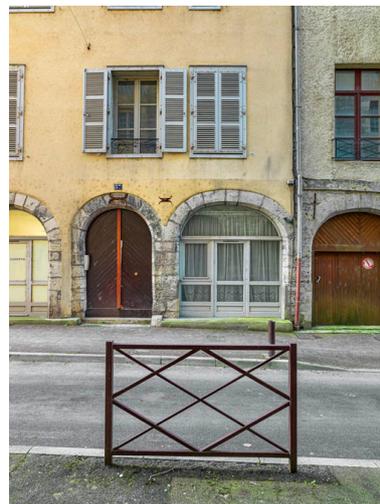
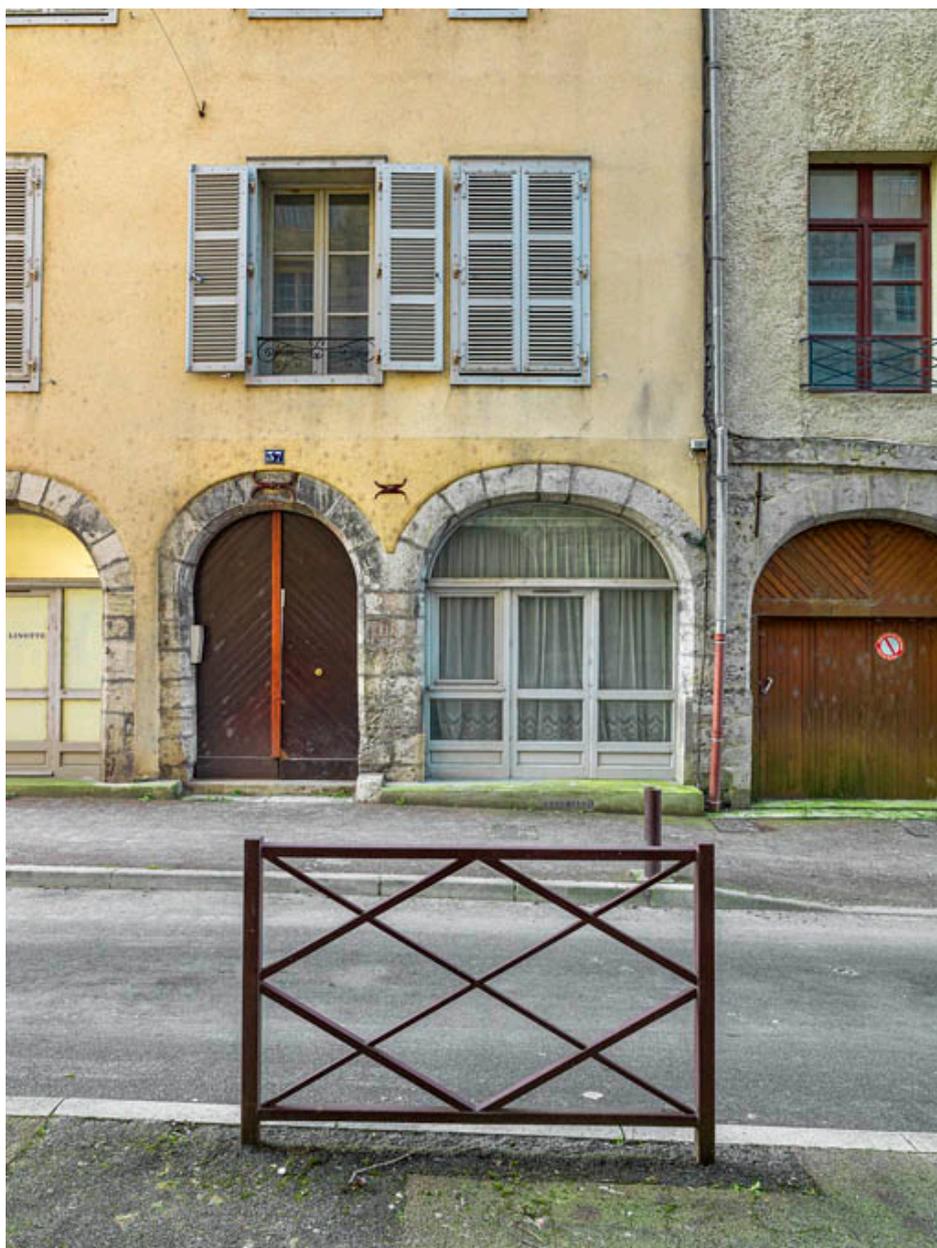
Façade antérieure du bâtiment sur rue. Partie nord.
Phot. Thierry Kuntz
IVR43_20223900108NUC4A

Façade antérieure du bâtiment sur rue. Partie nord.

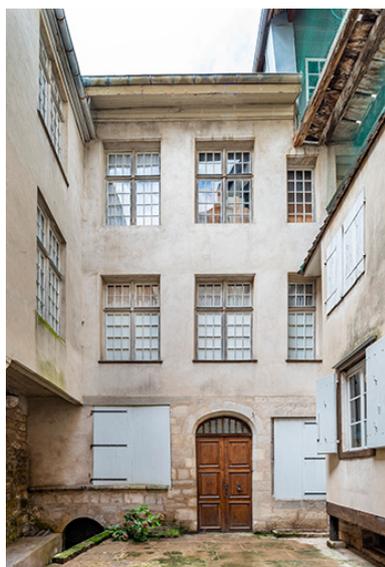
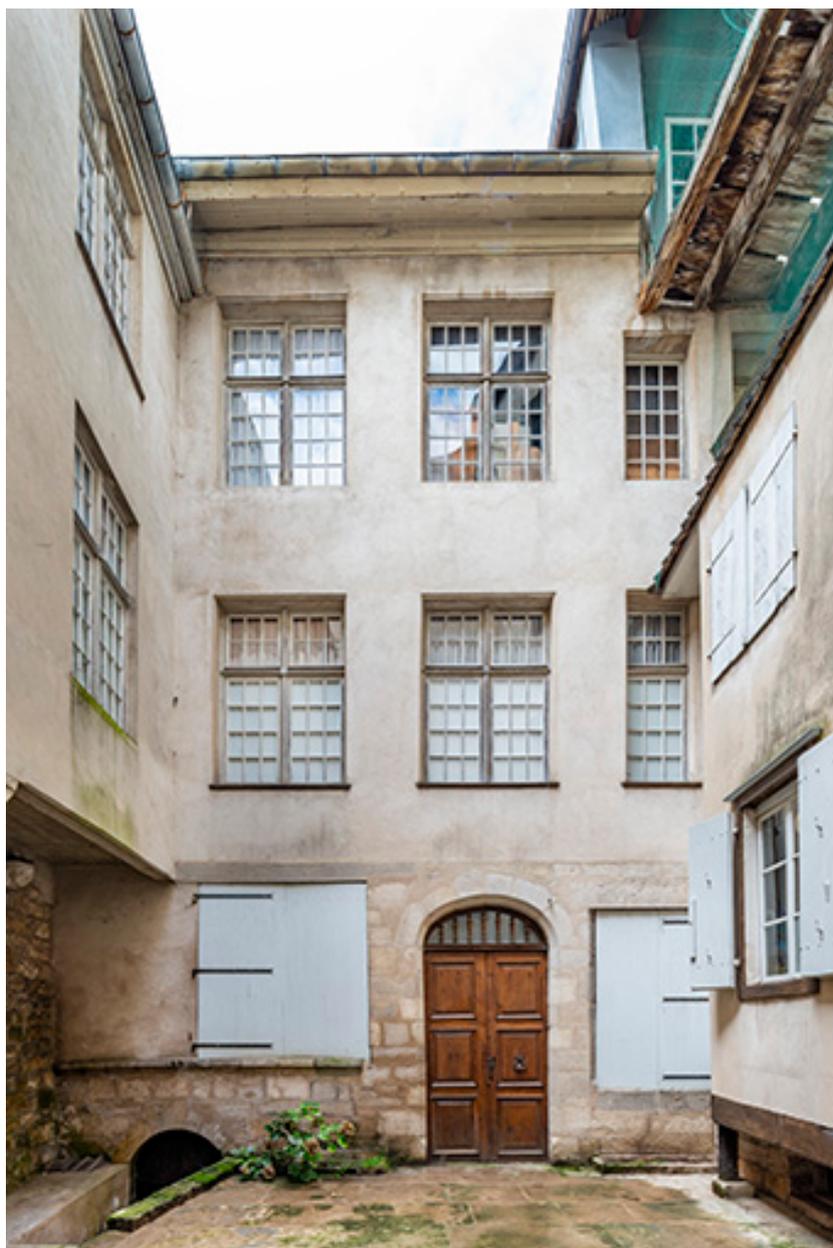
Façade est du logis sur cour.
Phot. Jérôme Mongreville
IVR43_20223901061NUC4A

Façade est du logis sur cour.

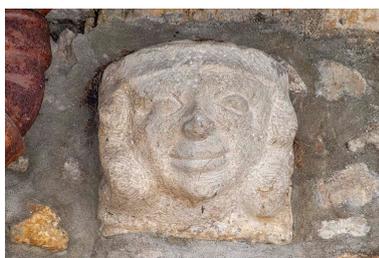
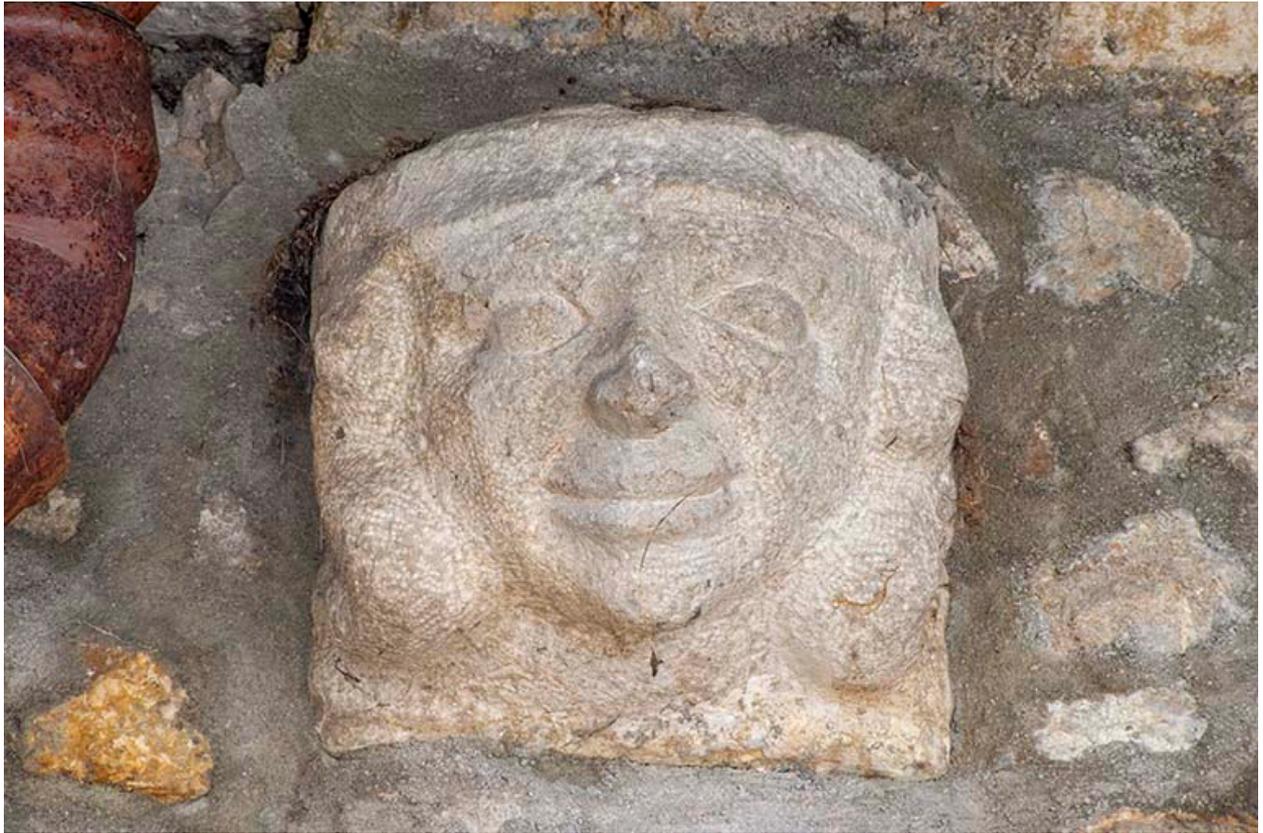
Console figurée (gauche)
dans le mur sud de la cour.
Phot. Jérôme Mongreville
IVR43_20223901059NUC4A

Console figurée (gauche) dans le mur sud de la cour.

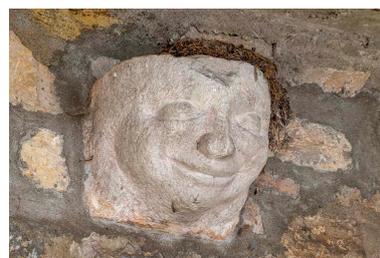
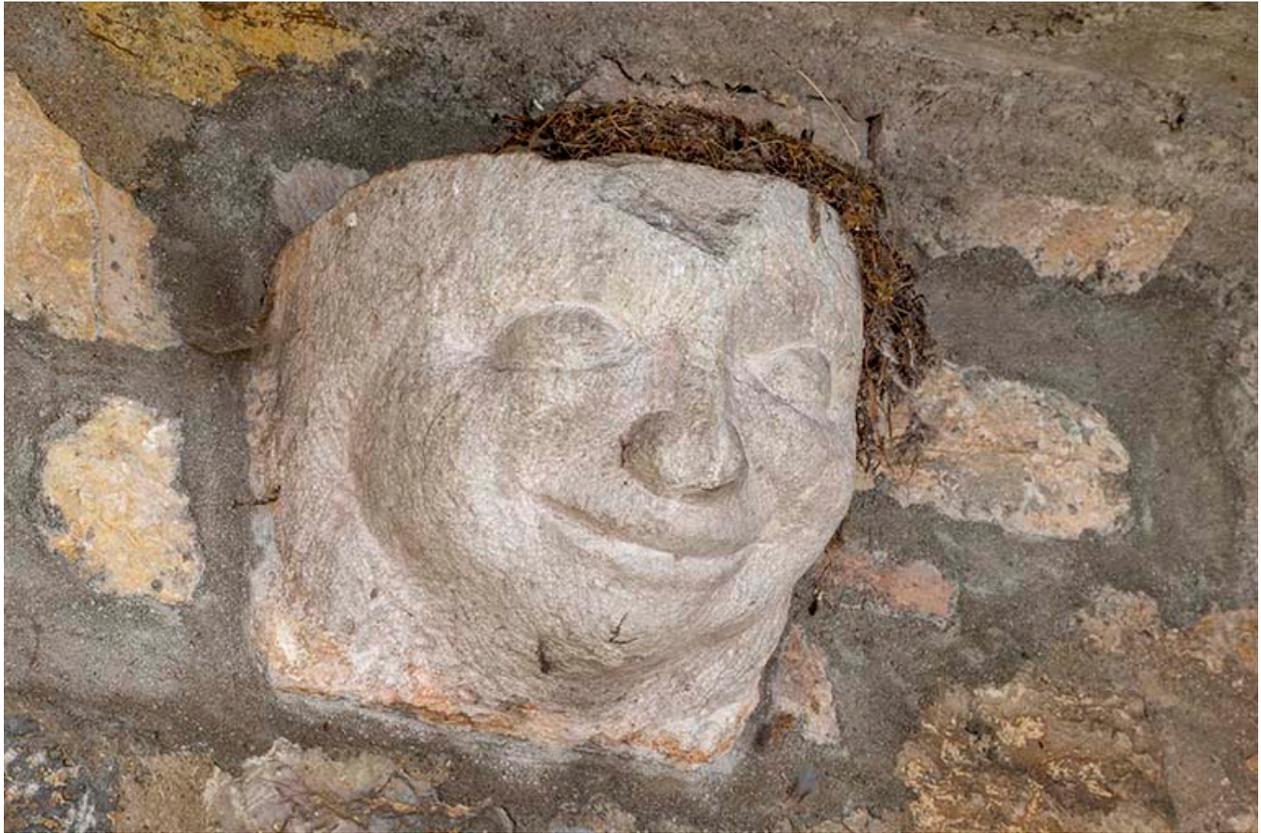
Console figurée (droite)
dans le mur sud de la cour.
Phot. Jérôme Mongreville
IVR43_20223901060NUC4A

Console figurée (droite) dans le mur sud de la cour.

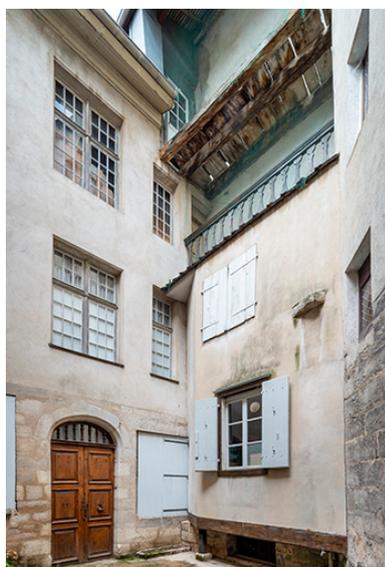
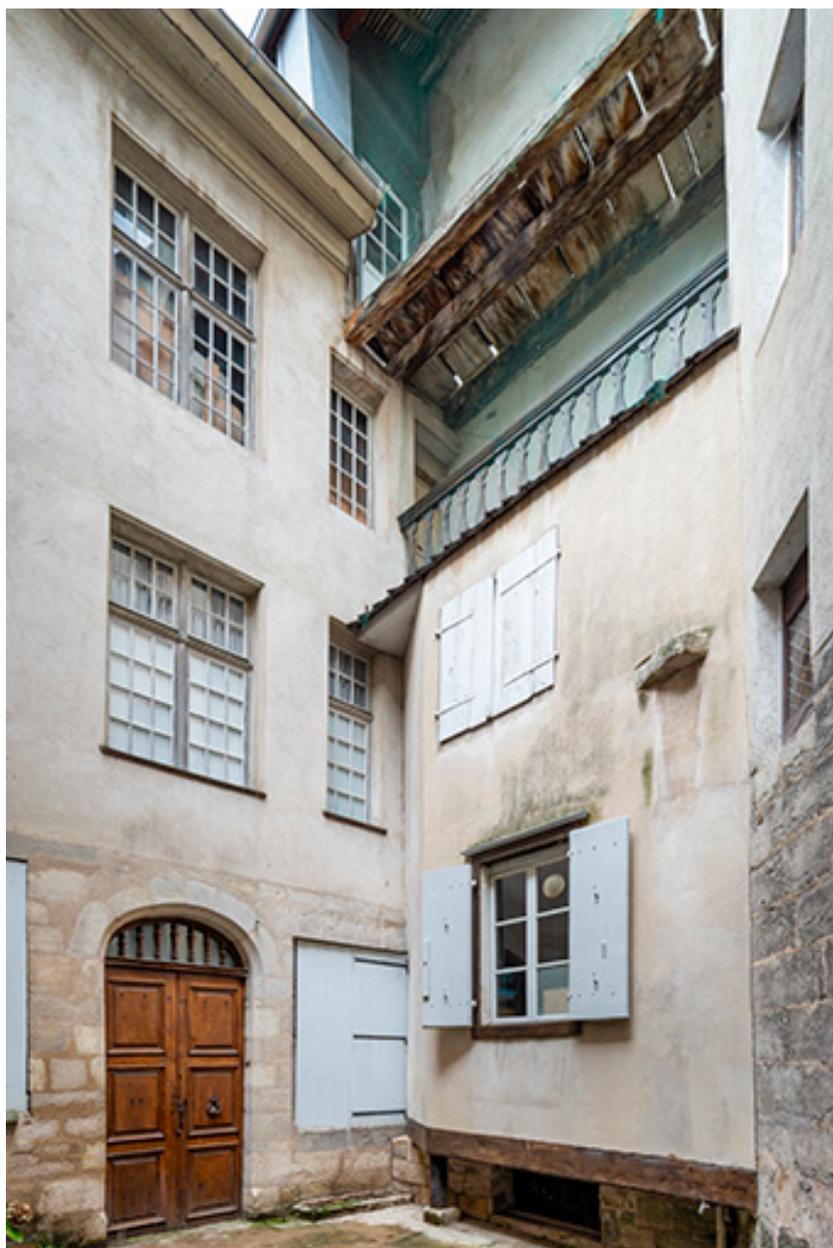
Ailes ouest et nord depuis la cour.
Phot. Jérôme Mongreville
IVR43_20223901062NUC4A

Ailes ouest et nord depuis la cour.

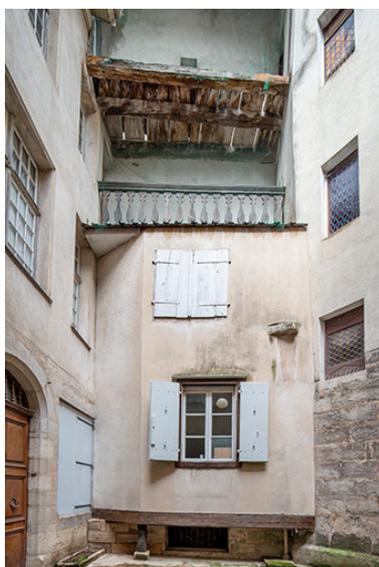
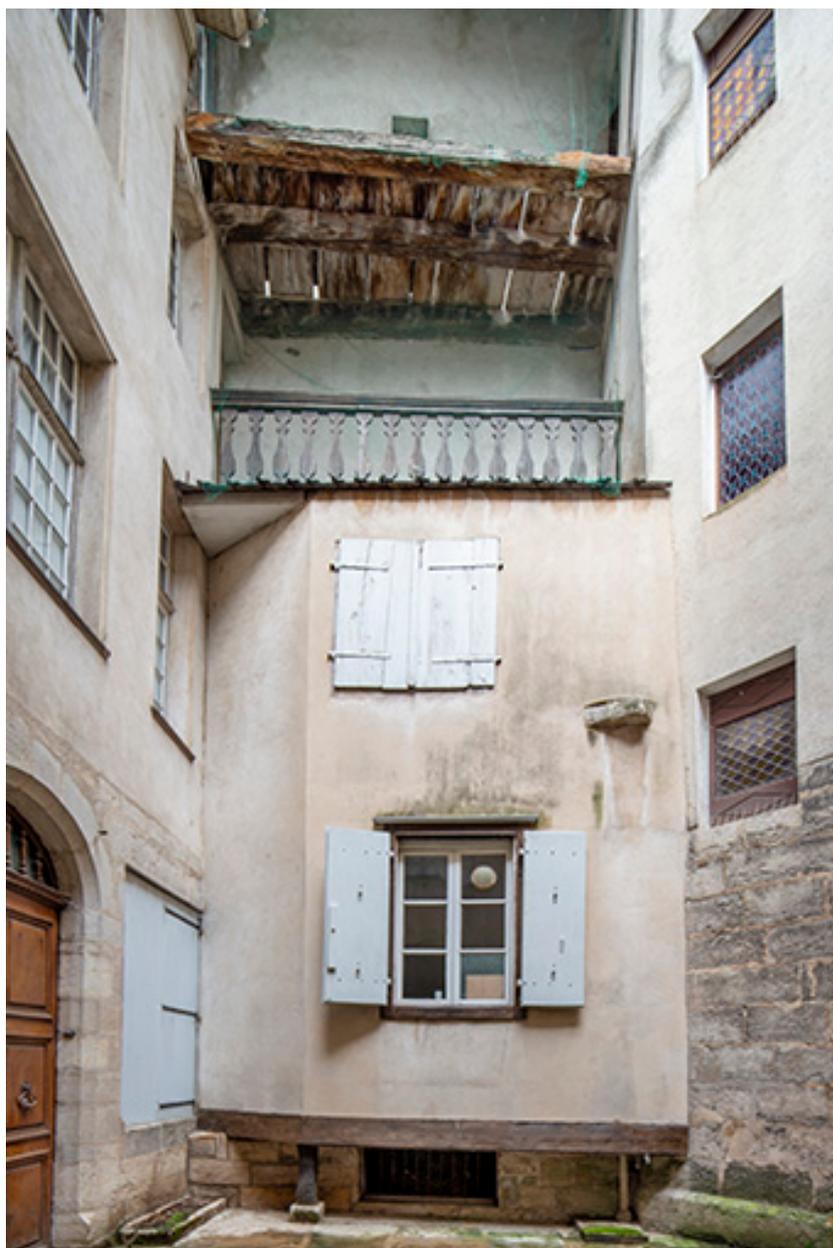
Extension nord, contre
la cage d'escalier en vis.
Phot. Jérôme Mongreville
IVR43_20223901063NUC4A

Extension nord, contre la cage d'escalier en vis.

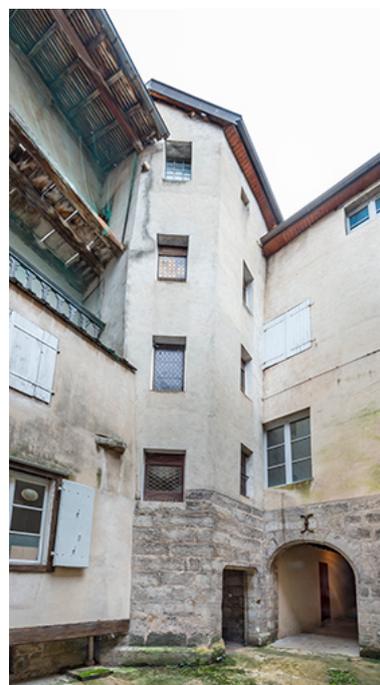
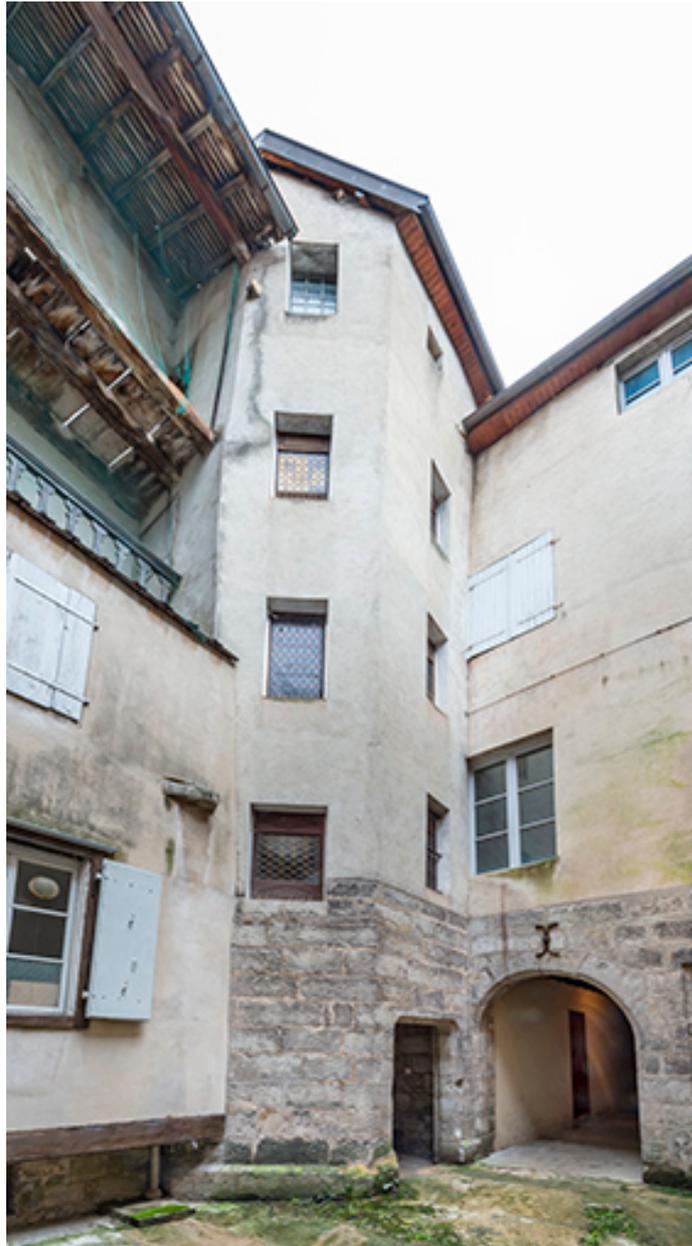
Tour d'escalier
polygonale, depuis la cour.
Phot. Jérôme Mongreville
IVR43_20223901065NUC4A

Tour d'escalier polygonale, depuis la cour.

Un couloir permet d'accéder à une cour donnant sur l'hôtel. Située à l'angle nord-de la cour, la tour demi hors-œuvre abrite un escalier donnant accès aux étages du bâtiment sur rue. De plan octogonal, elle est bâtie en pierre de taille calcaire pour le rez-de-chaussée et en maçonnerie enduite pour la cage. Le mur sud de la cour présente deux culots à face humaine, n'ayant aujourd'hui plus de fonction porteuse. L'hôtel sur cour est construit en pierre de taille calcaire pour le rez-de-chaussée et en moellon enduit pour les deux étages carrés. Les fenêtres donnant sur la cour (façades sud et est) sont pourvues de croisées en bois (dites en rouleau accosté). Un escalier droit en maçonnerie, ouvert au nord de la cour, donne accès à une vaste cave voûtée en berceau, construite sur la largeur de la parcelle et formant étage de soubassement. Une avancée a été ajoutée contre la façade ouest, protégée par un toit débordant. Elle abrite, au premier étage, au rez-de-chaussée et au niveau d'entresol de la cave, des galeries garnies de garde-corps à balustres plats. Deux niveaux de cette façade ouest sont en maçonnerie enduite, l'extrémité sud étant garnies d'un essentage de bardeaux. L'étage de soubassement est en moellon de calcaire apparent. La partie occidentale du pignon sud est protégée d'un bardage en tôle.
