Franche-Comté, Jura
Salins-les-Bains
37 rue de la Liberté

hôtel Marandet

Numéro de dossier : IA39002100
Date de l'enquête initiale : 2023
Date(s) de rédaction : 2024
Cadre de l'étude : inventaire topographique
Degré d'étude : étudié

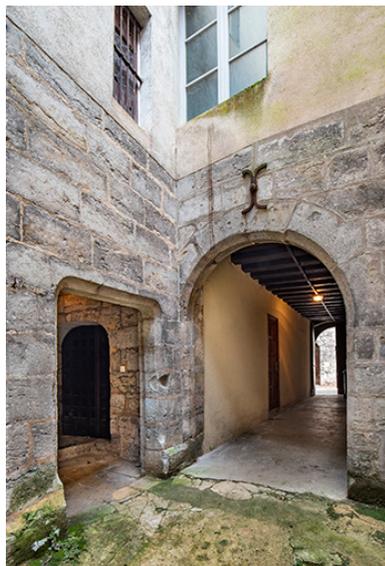
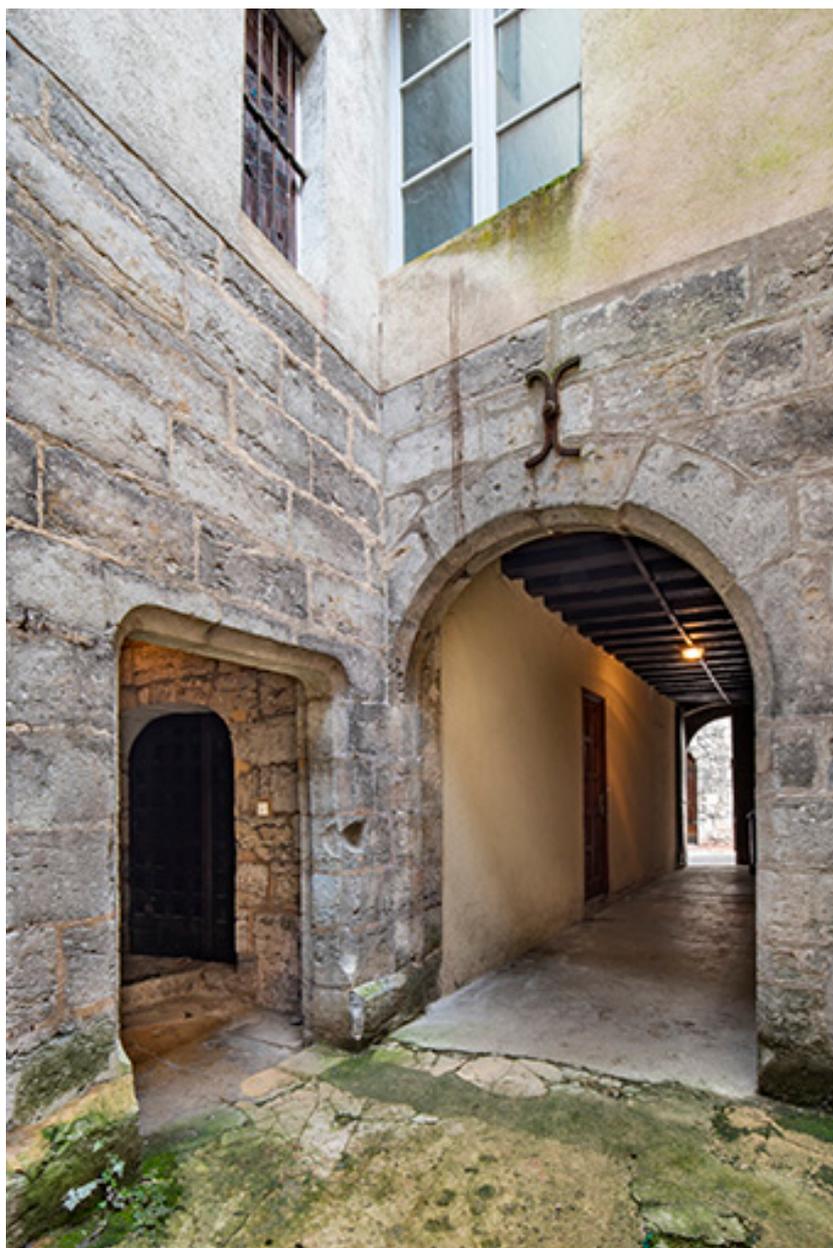
Vue de puis la cour : accès à la tour
d'escalier et au couloir d'entrée.
Phot. Jérôme Mongreville
IVR43_20223901064NUC4A

Vue de puis la cour : accès à la tour d'escalier et au couloir d'entrée.

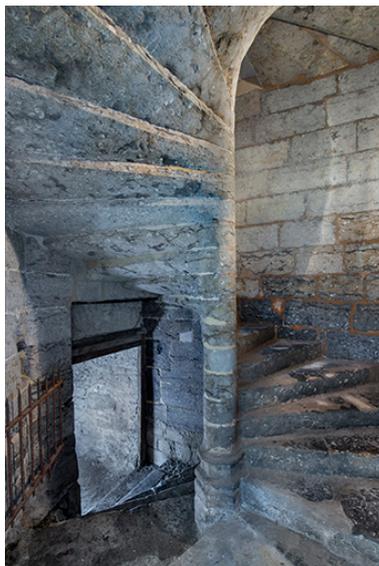
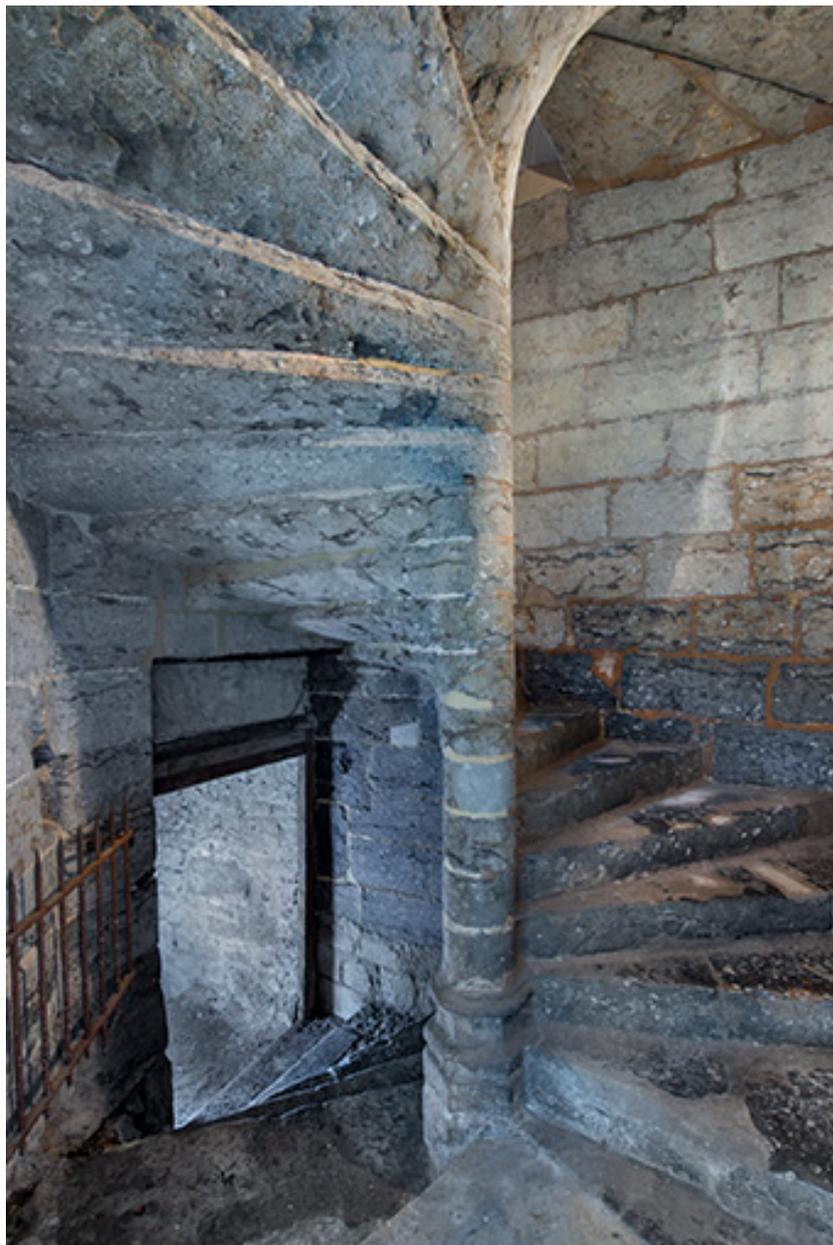
Escalier en vis : départ de la cave.
Phot. Jérôme Mongreville
IVR43_20223901066NUC4A

Escalier en vis : départ de la cave.

Escaliers : escalier dans-œuvre : escalier tournant à retours avec jour, en charpente ; escalier demi-hors-œuvre : escalier en vis sans jour, en maçonnerie

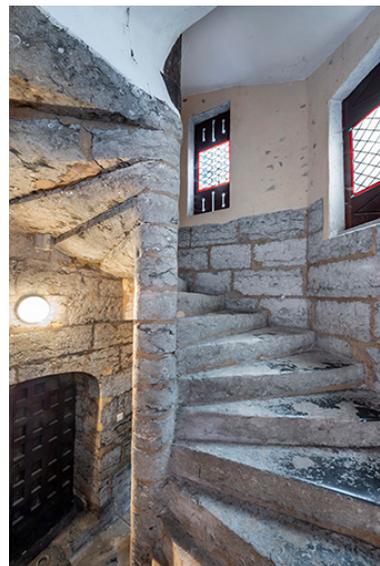
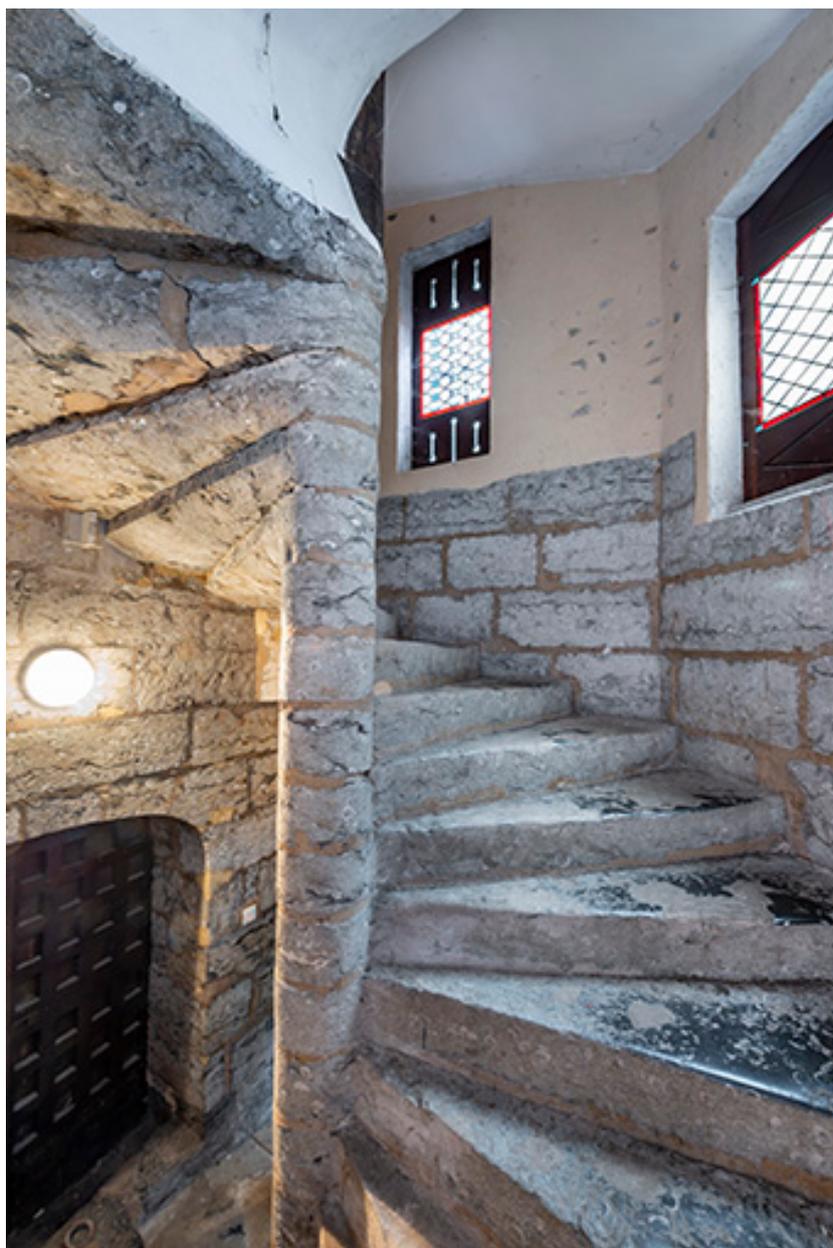
Escalier en vis : accès
au premier étage.
Phot. Jérôme Mongreville
IVR43_20223901067NUC4A

Escalier en vis : accès au premier étage.

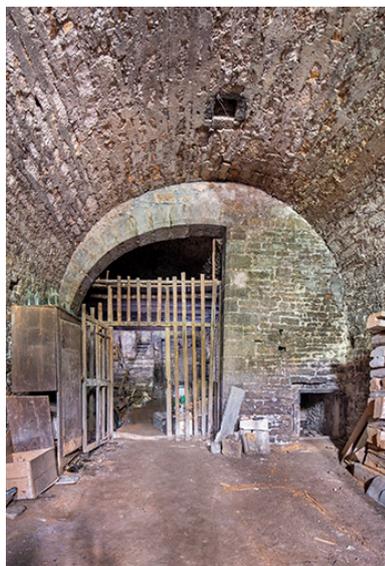
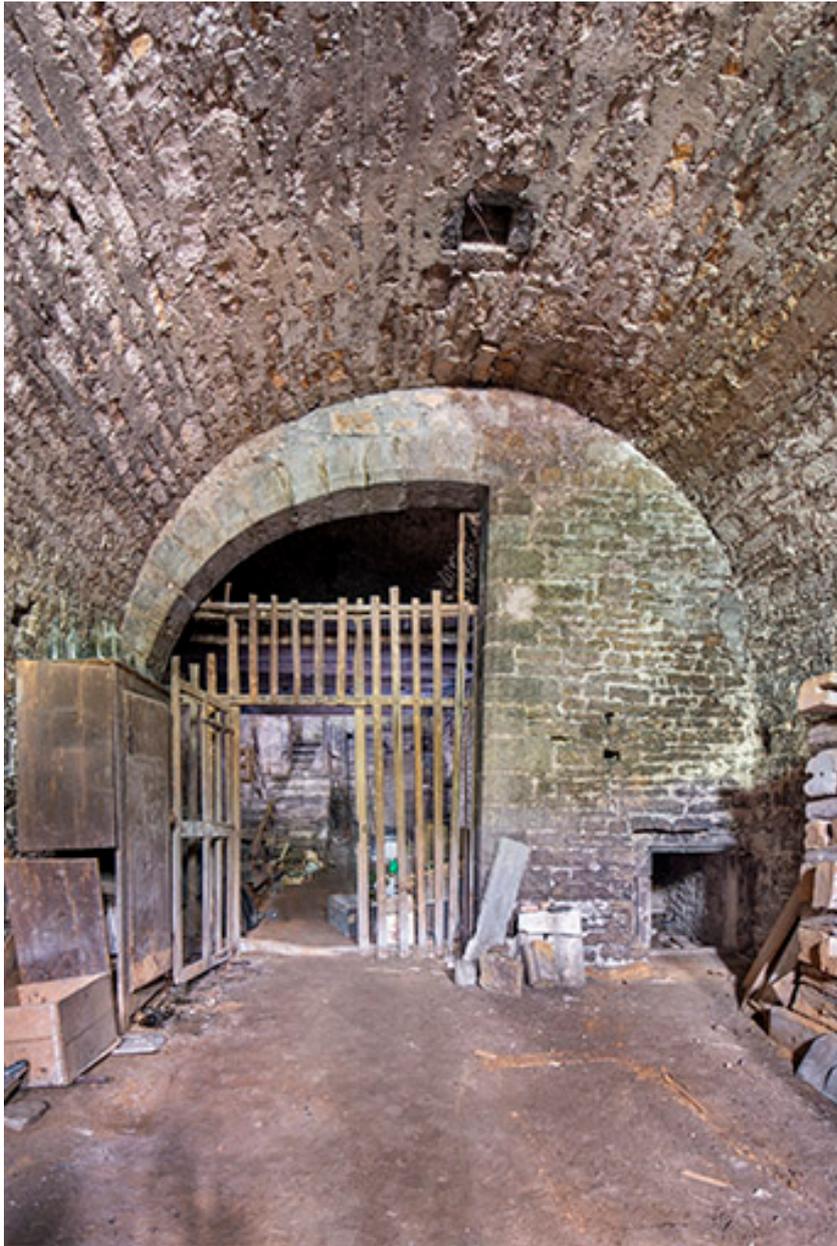
Cave : vue axiale.
Phot. Jérôme Mongreville
IVR43_20223901071NUC4A

Cave : vue axiale.

Couvrements : voûte en berceau

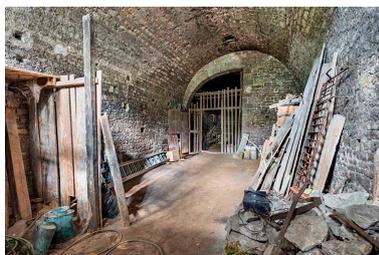
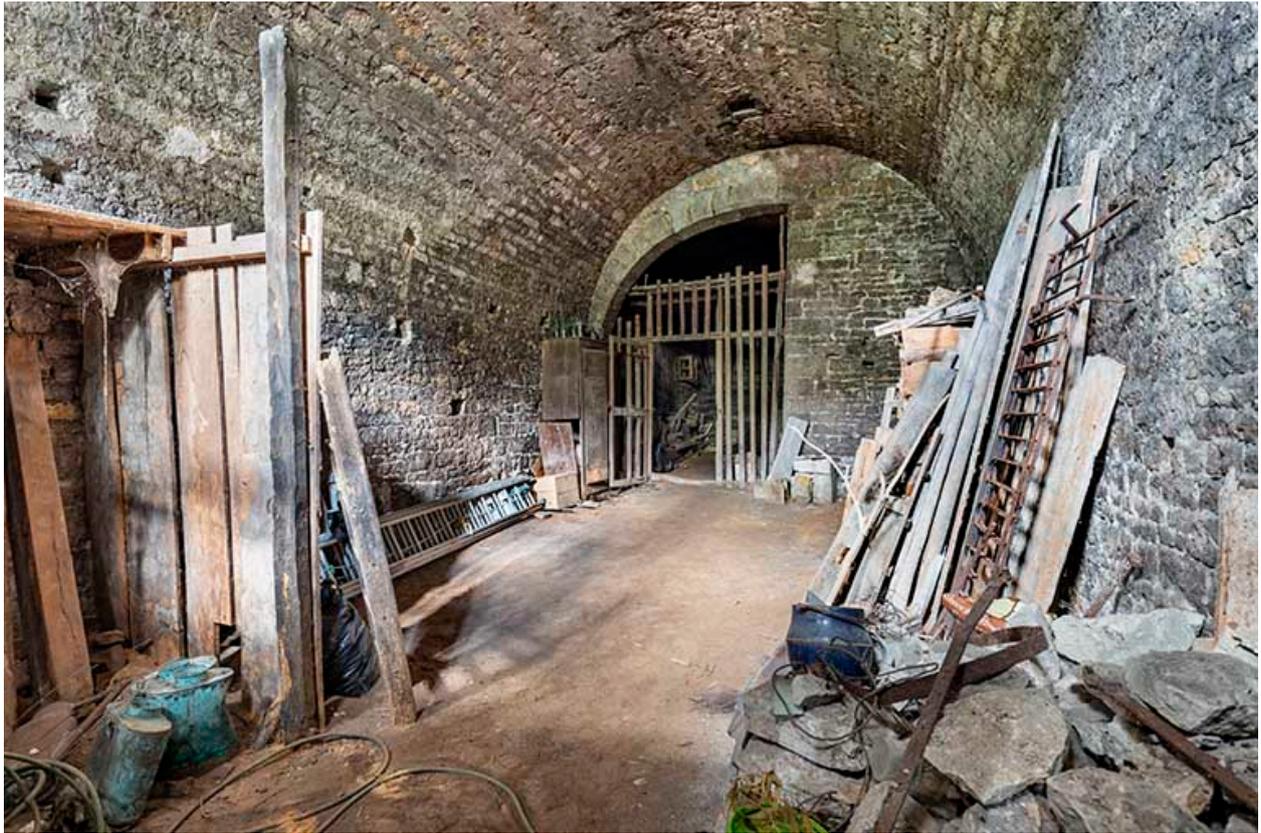
Cave : vue de trois quarts.
Phot. Jérôme Mongreville
IVR43_20223901072NUC4A

Cave : vue de trois quarts.
