Bourgogne, Saône-et-Loire
Mâcon
32 rue Saint-Antoine
temple

ensemble de fermetures de baies du temple (baies 0 à 6 et 102)

Numéro de dossier : IM71004853

Cadre de l'étude : enquête thématique régionale patrimoine religieux du 20e siècle en Bourgogne-Franche-Comté

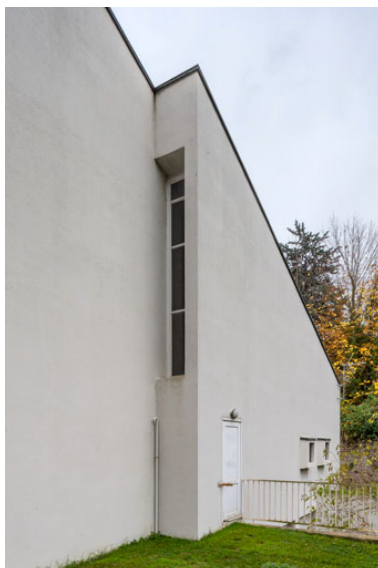
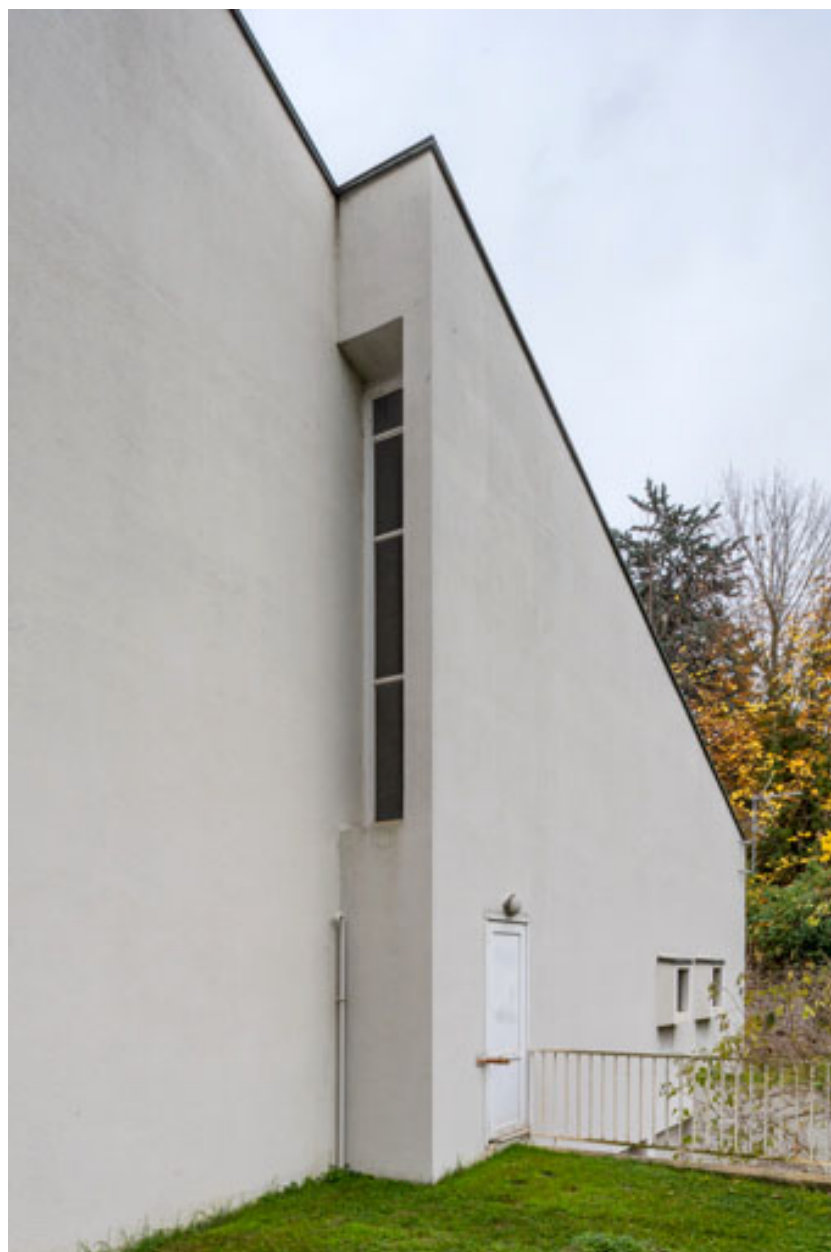
Vue de la baie verticale sur la saillie du mur ouest (baie 2).
Phot. Pierre-Marie Barbe-Richaud
IVR26_20227100211NUC4A

Vue de la baie verticale sur la saillie du mur ouest (baie 2).

Le corpus est constitué d'un ensemble de deux verrières en vitrail donnant sur le chœur (baie 0), de trois verrières en verre antique brun (baies 1, 2 et 3), de verrières en verre armé (baies 5 et 102) et d'un ensemble de 6 fenêtres à deux vantaux en double vitrage (baies 4 et 6). Des contre-fenêtres ont été installées à l'intérieur devant les baies 1 et 5. L'unité de l'ensemble est donnée par le jeu de meneaux en béton, s'intercalant entre les poutres du clocher (baie 102) et rappelé sur la baie de la façade principale du temple (baie 3). La porte extérieure faite de deux vantaux à clairevoie est réalisée en chêne, tandis que la porte intérieure, constituée de deux dormants et de deux vantaux à clairevoie, est réalisée en sapin.

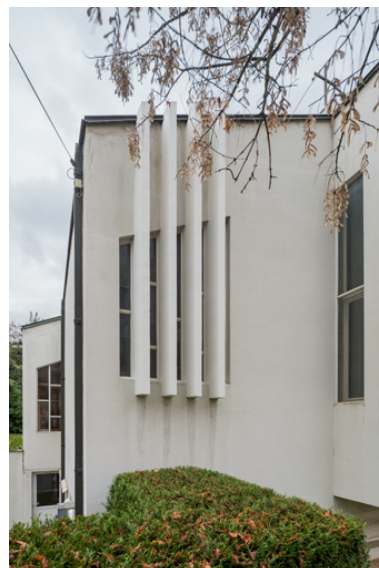
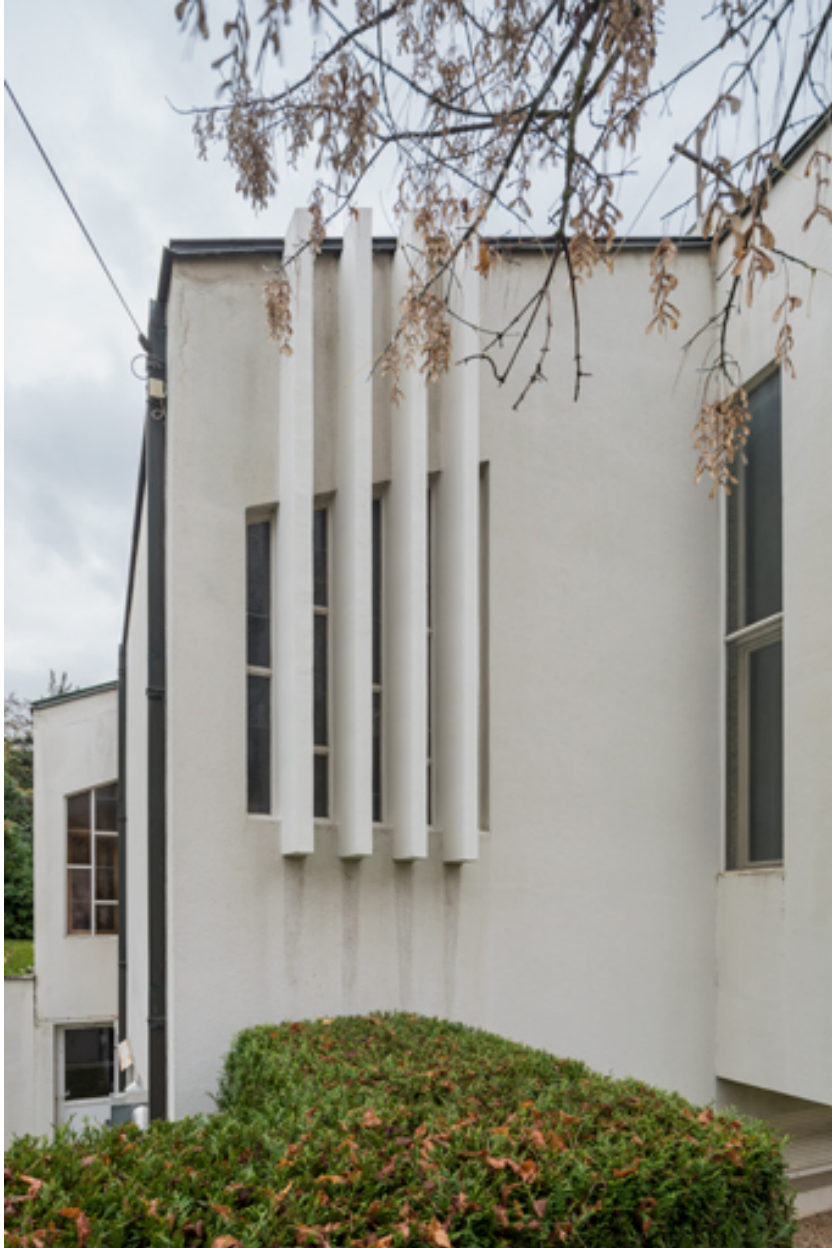
Vues d'ensemble des baies de la salle de culte : en saillie de la façade sud (à gauche), sur la façade est et en saillie (au centre et à droite) (baies 1, 3 et 5).
Phot. Pierre-Marie Barbe-Richaud
IVR26_20227100197NUC4A

Vues d'ensemble des baies de la salle de culte : en saillie de la façade sud (à gauche), sur la façade est et en saillie (au centre et à droite) (baies 1, 3 et 5).

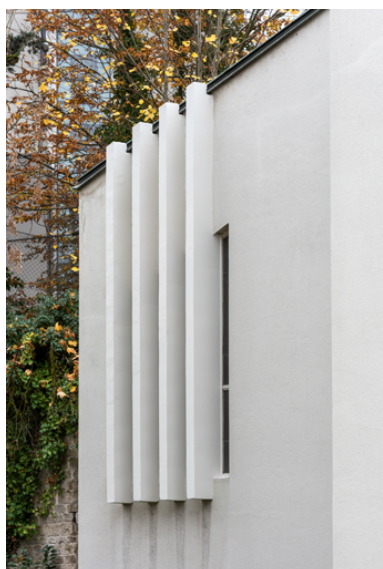
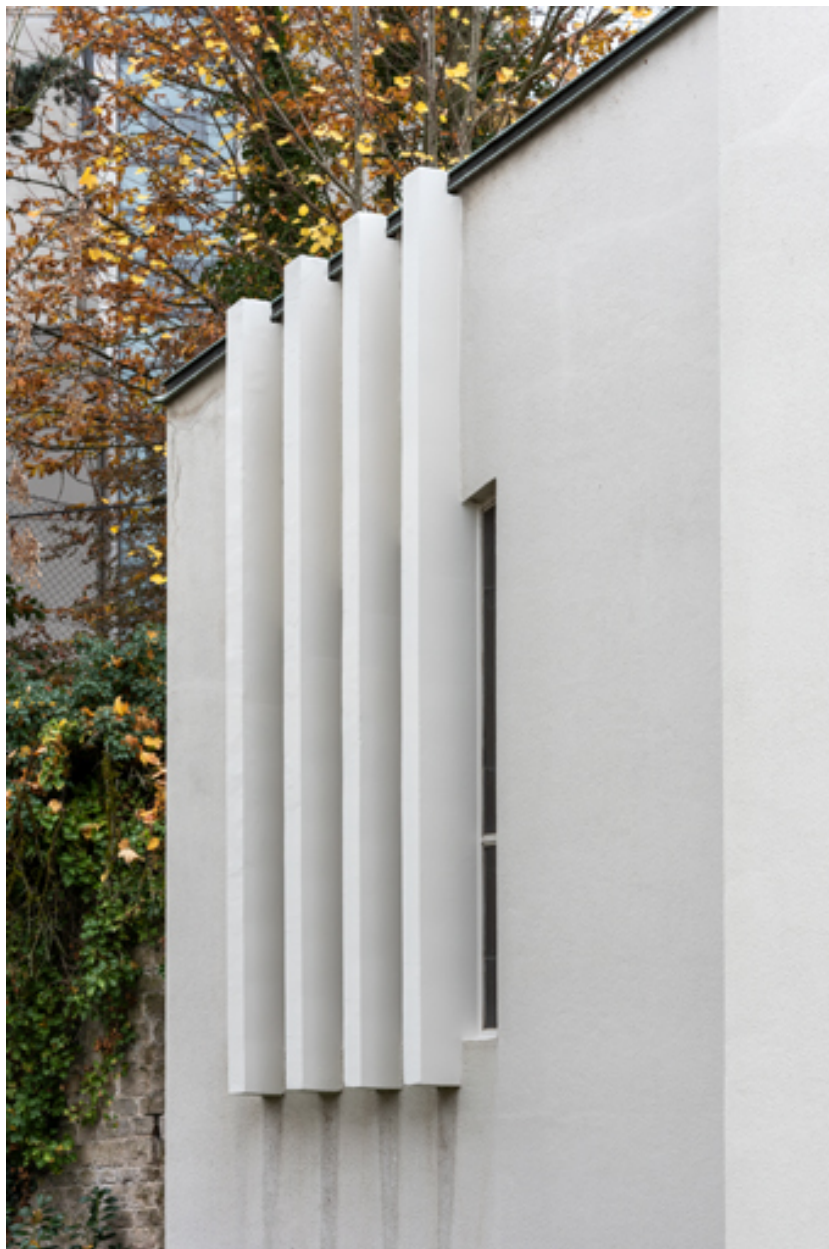
Détail de la baie de la façade est (baie 3).
Phot. Pierre-Marie Barbe-Richaud
IVR26_20227100205NUC4A

Détail de la baie de la façade est (baie 3).

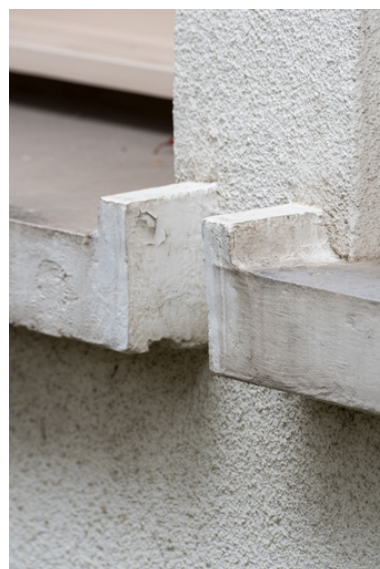
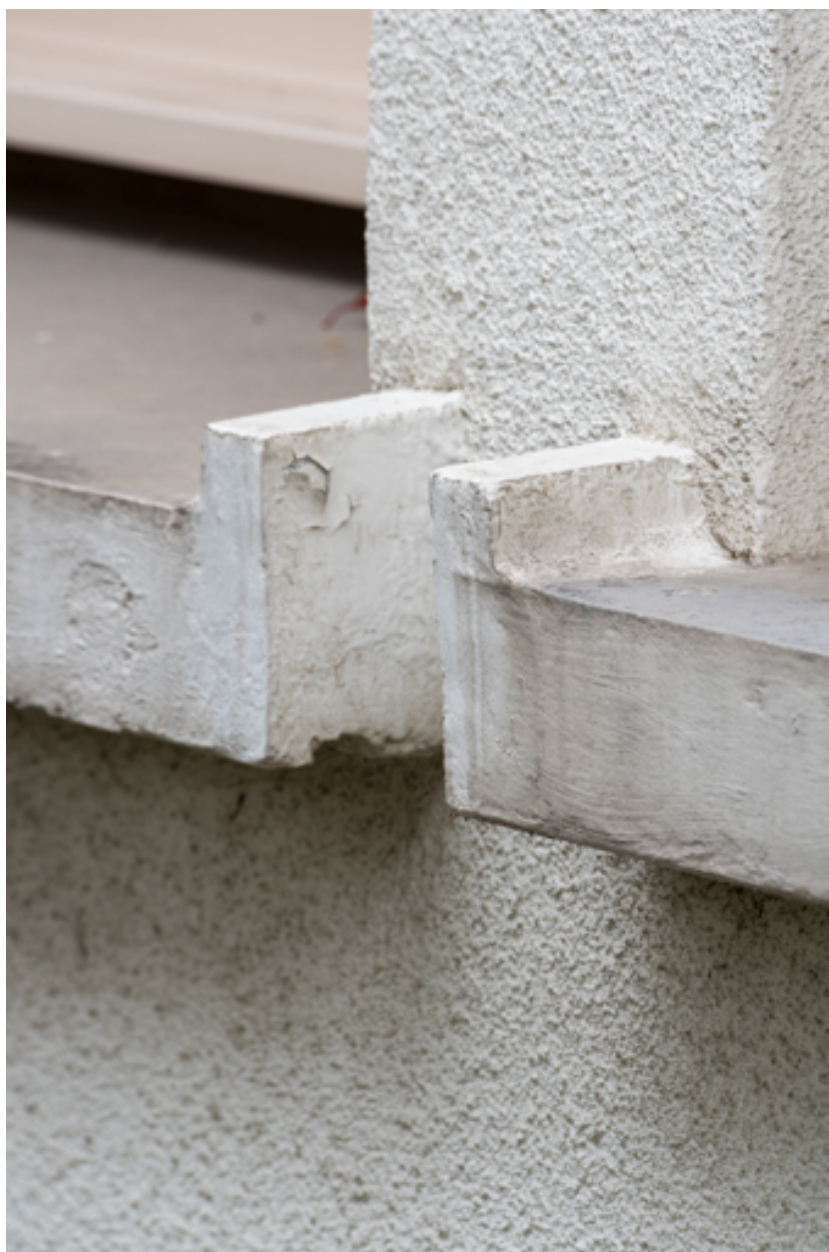
Détail des appuis saillants des baies de la façade nord (baie 4).
Phot. Pierre-Marie Barbe-Richaud
IVR26_20227100214NUC4A

Détail des appuis saillants des baies de la façade nord (baie 4).

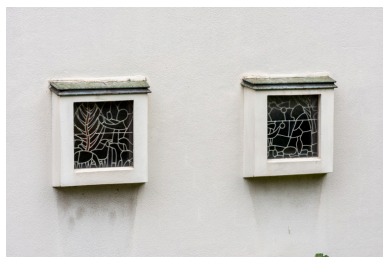
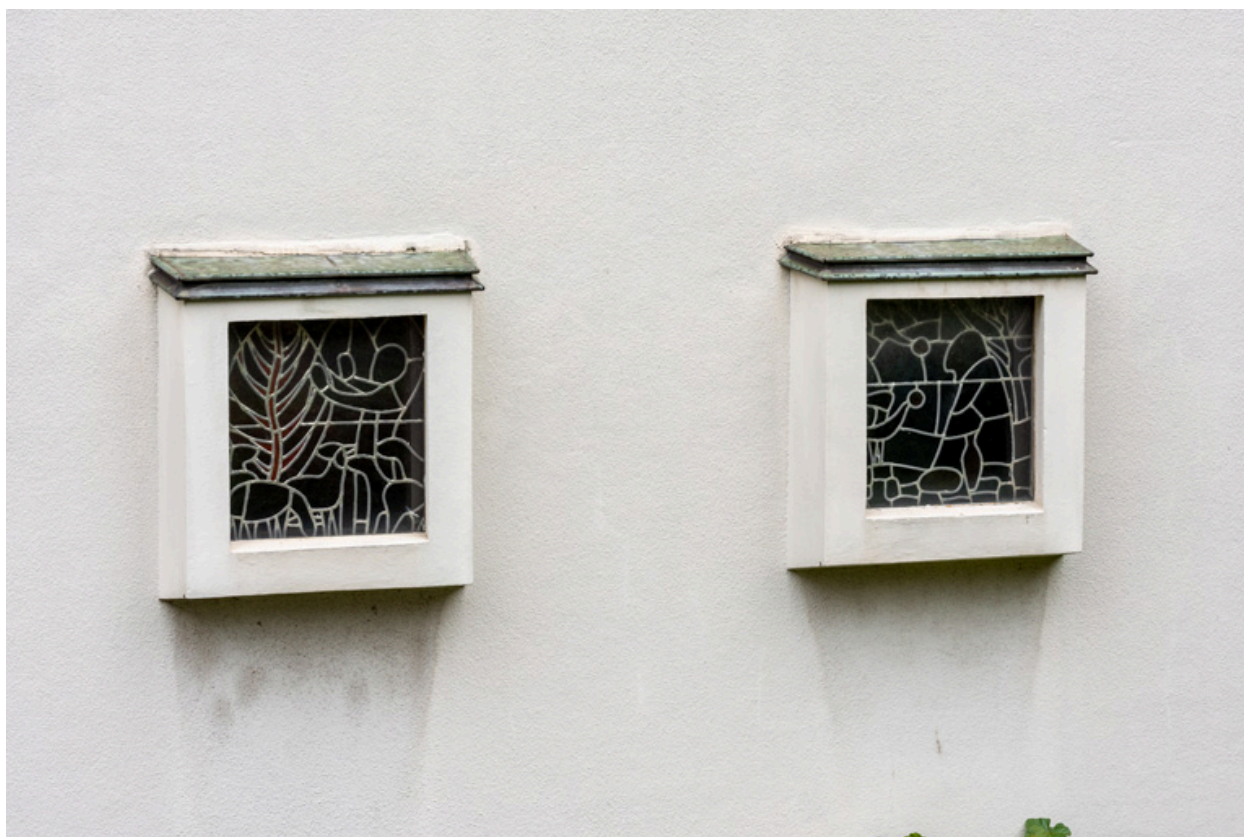
Vue extérieure de l'ensemble des deux baies avec leur verrière en vitrail (baies 0).
Phot. Pierre-Marie Barbe-Richaud
IVR26_20227100217NUC4A

Vue extérieure de l'ensemble des deux baies avec leur verrière en vitrail (baies 0).

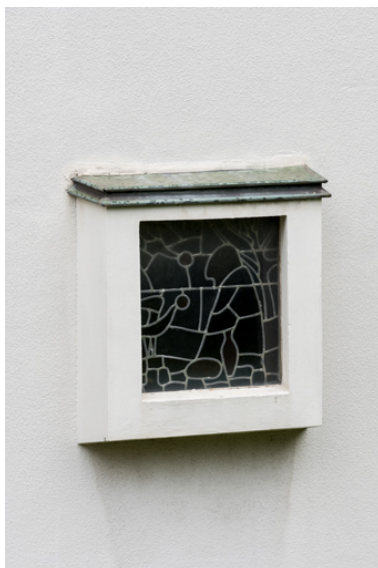
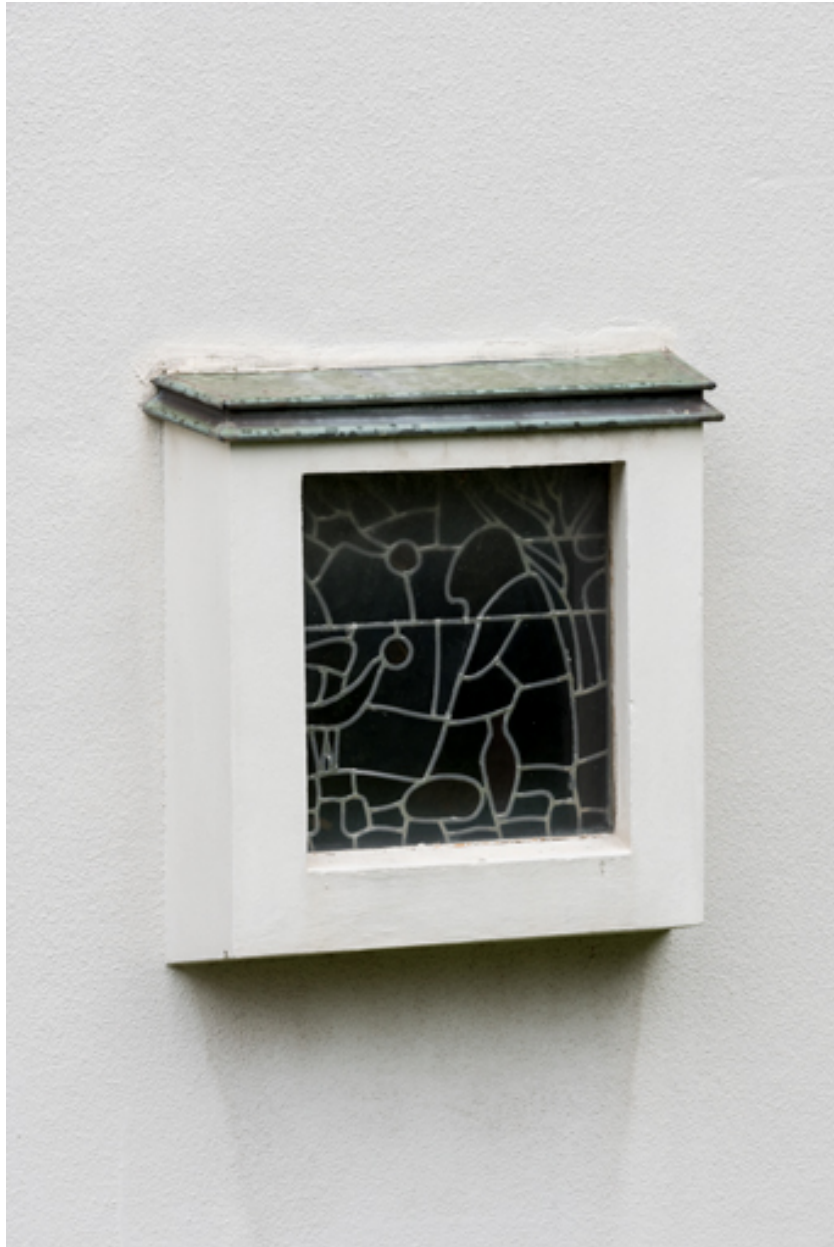
Vue extérieure de la verrière en vitrail (baie 0 - droite).
Phot. Pierre-Marie Barbe-Richaud
IVR26_20227100215NUC4A

Vue extérieure de la verrière en vitrail (baie 0 - droite).

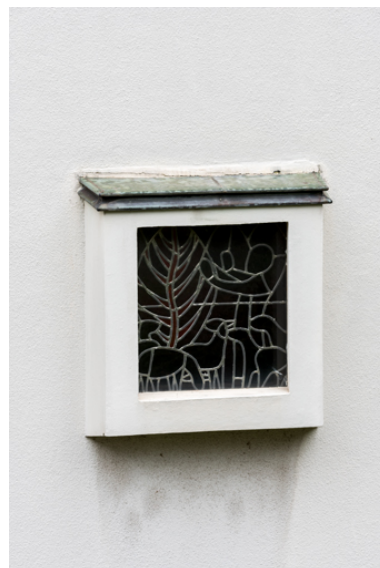
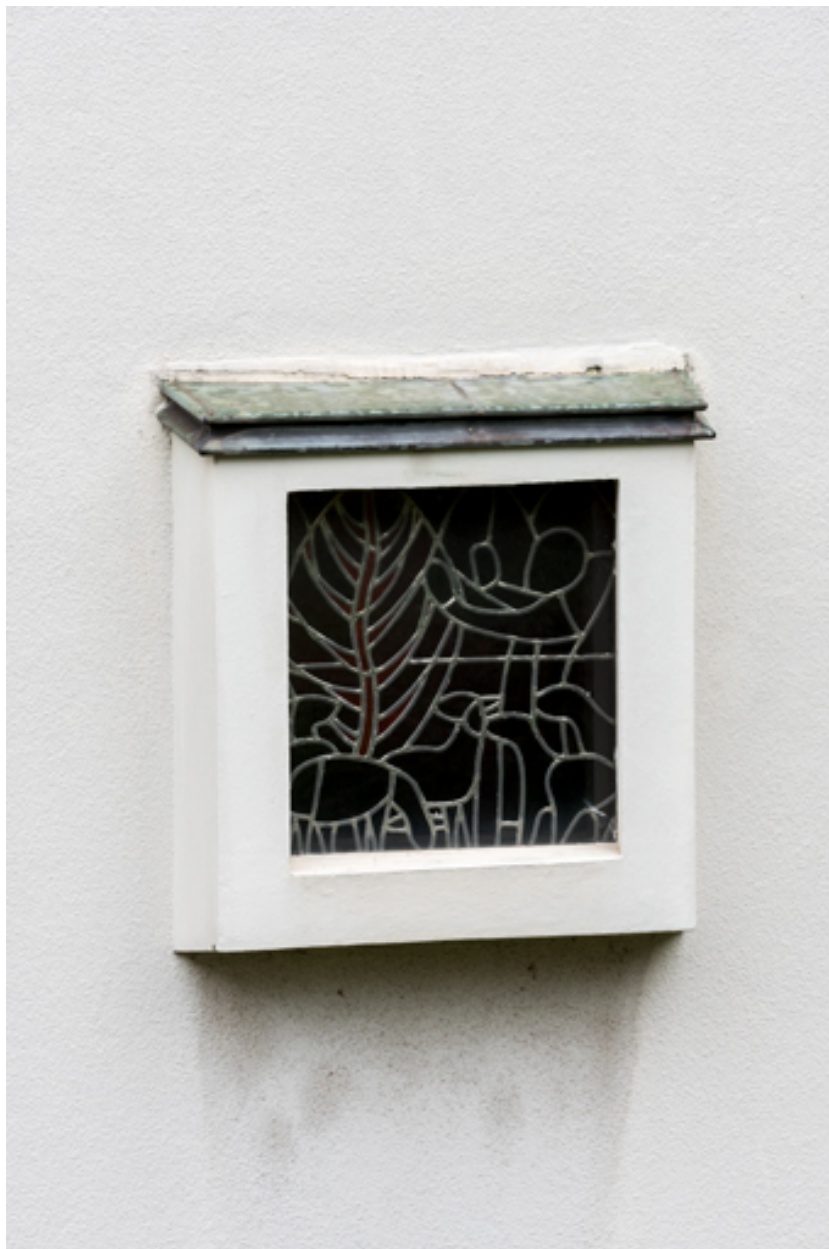
Vue extérieure de la verrière en vitrail (baie 0 - gauche).
Phot. Pierre-Marie Barbe-Richaud
IVR26_20227100216NUC4A

Vue extérieure de la verrière en vitrail (baie 0 - gauche).

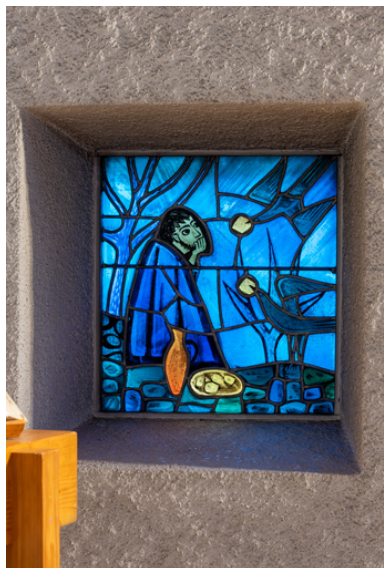
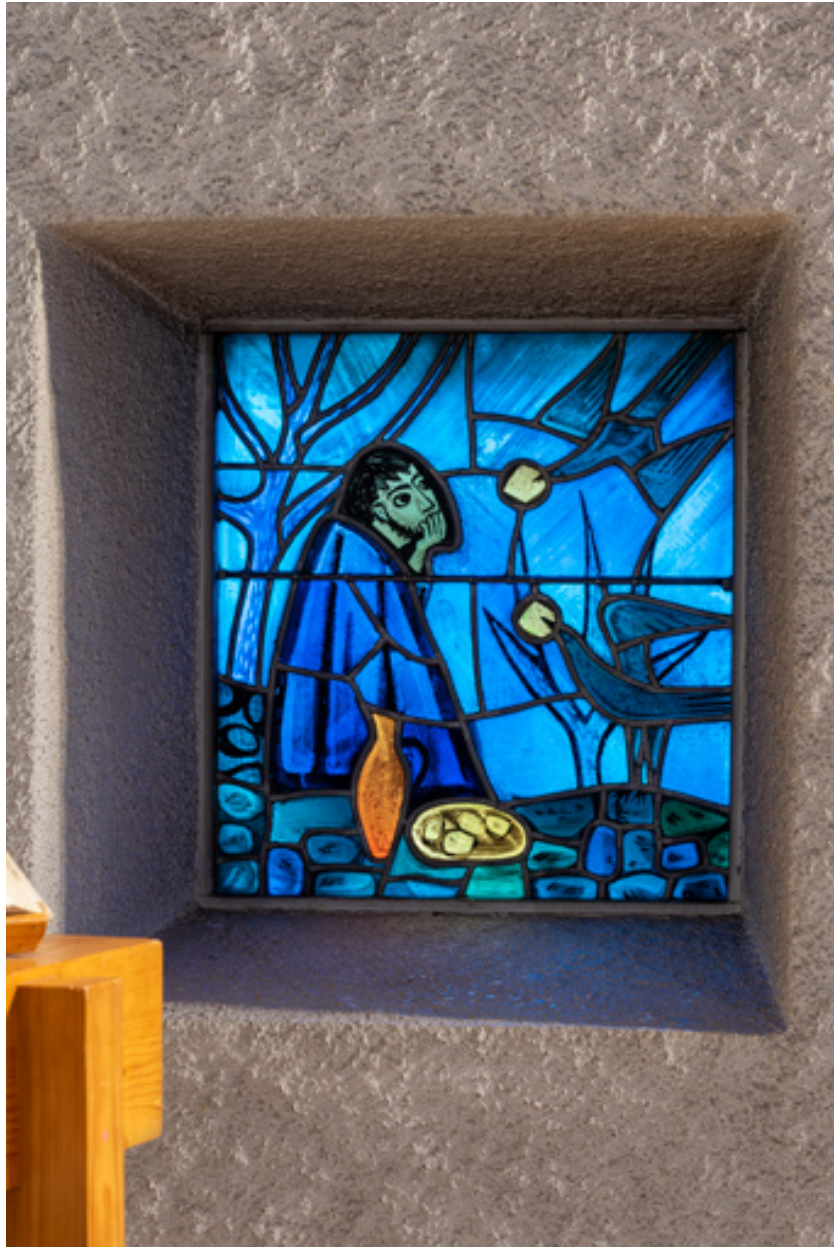
Vue de la verrière en vitrail
de gauche (baie 0, droite).
Phot. Pierre-Marie Barbe-Richaud
IVR26_20227100243NUC4A

Vue de la verrière en vitrail de gauche (baie 0, droite).

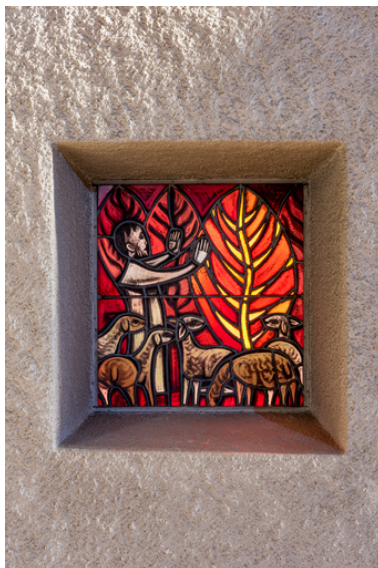
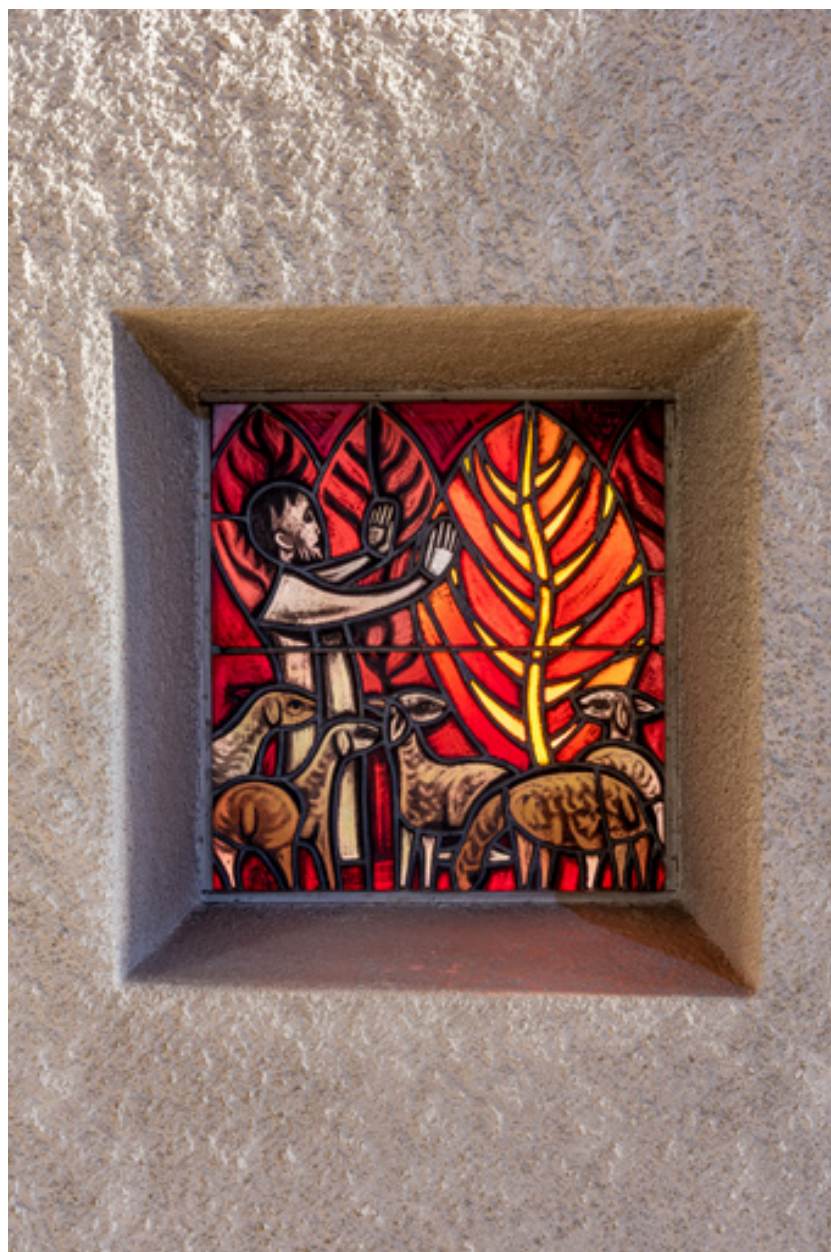
Vue de la verrière en vitrail
de droite (baie 0, gauche).
Phot. Pierre-Marie Barbe-Richaud
IVR26_20227100242NUC4A

Vue de la verrière en vitrail de droite (baie 0, gauche).

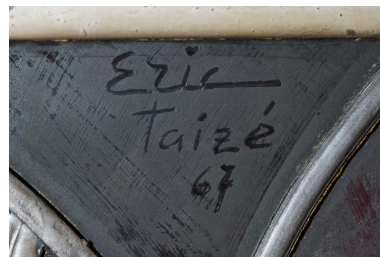
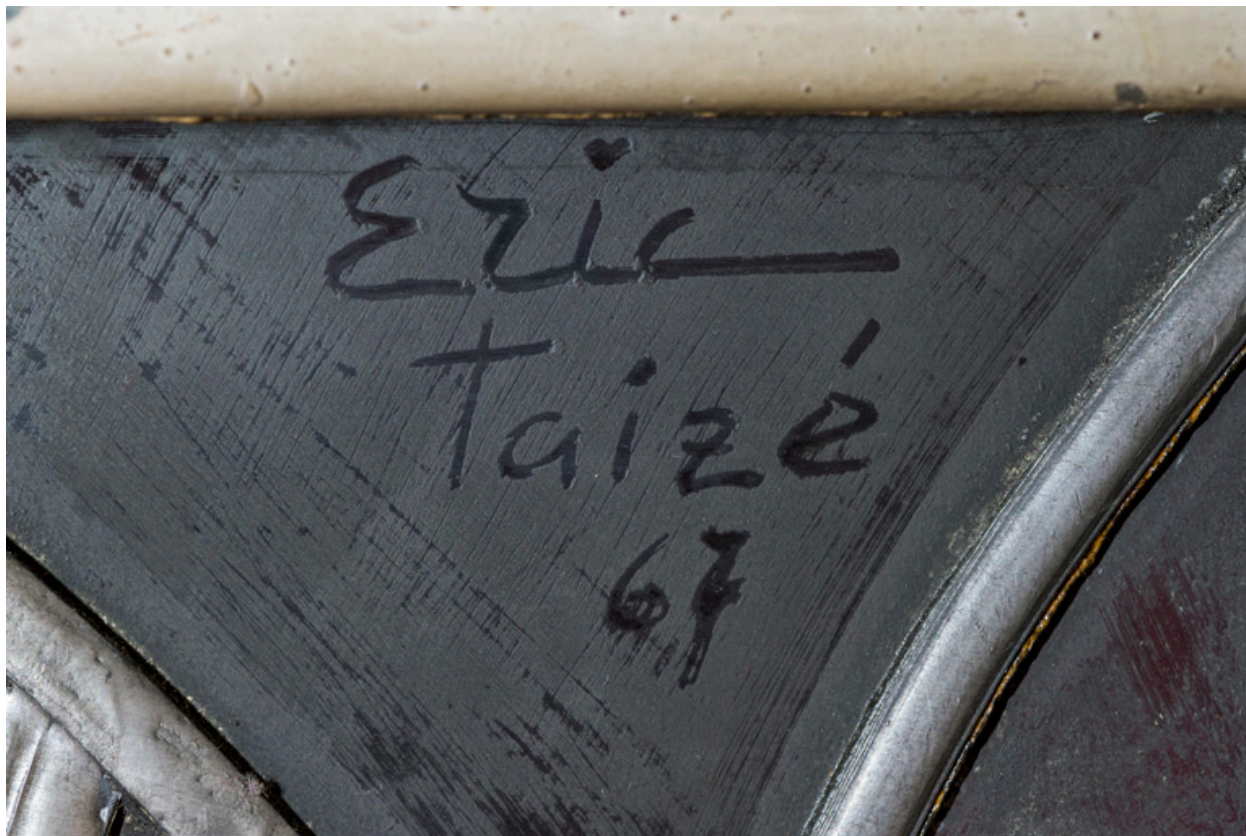
Détail de la signature sur
le vitrail (baie 0, gauche).
Phot. Pierre-Marie Barbe-Richaud
IVR26_20227100222NUC4A

Détail de la signature sur le vitrail (baie 0, gauche).

Eric ; Taizé ; 67.

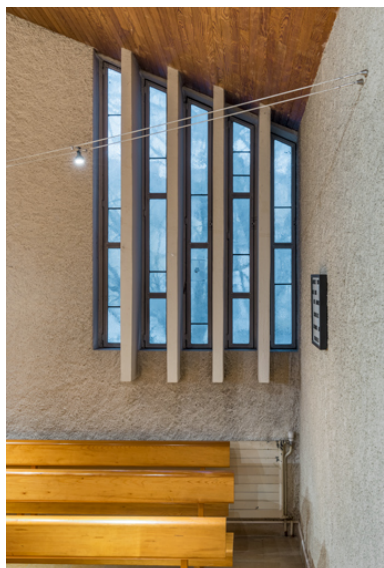
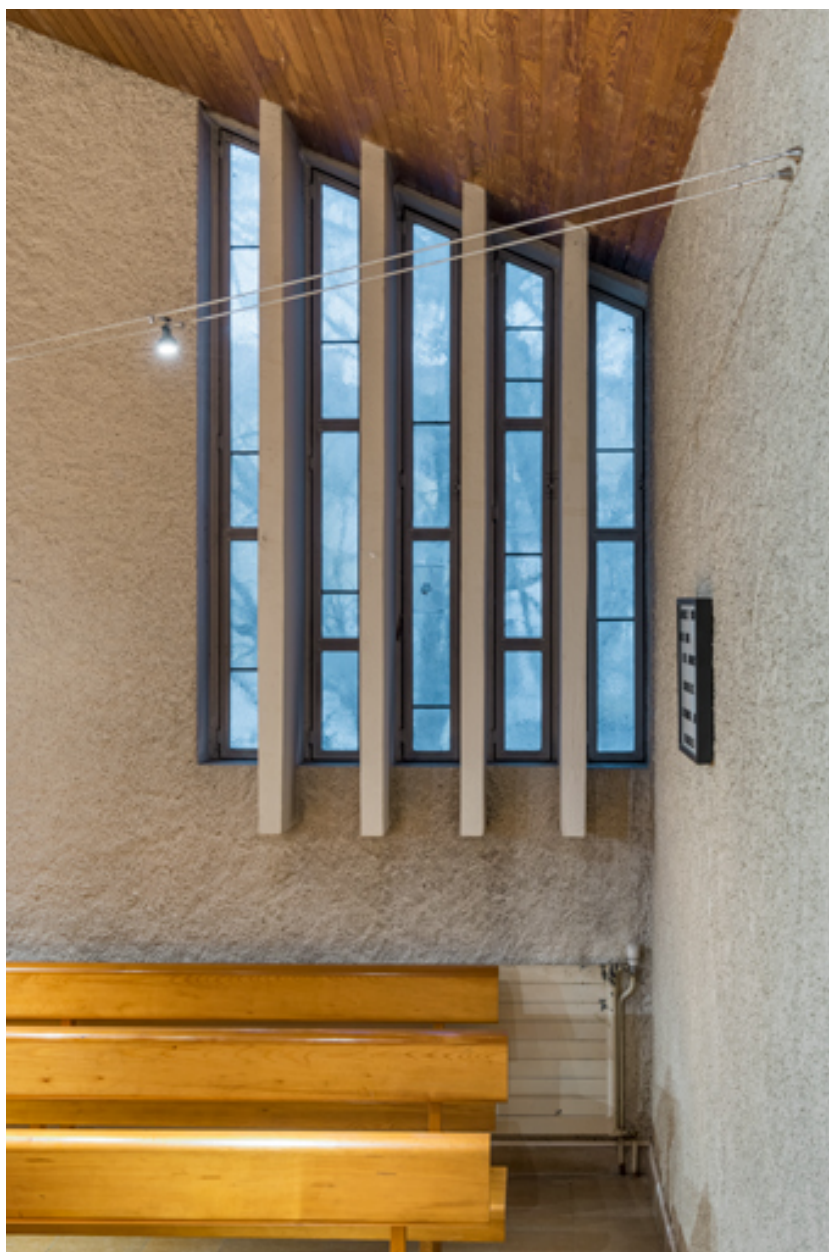
Vue intérieure de la
baie du mur est (baie 3).
Phot. Pierre-Marie Barbe-Richaud
IVR26_20227100228NUC4A

Vue intérieure de la baie du mur est (baie 3).

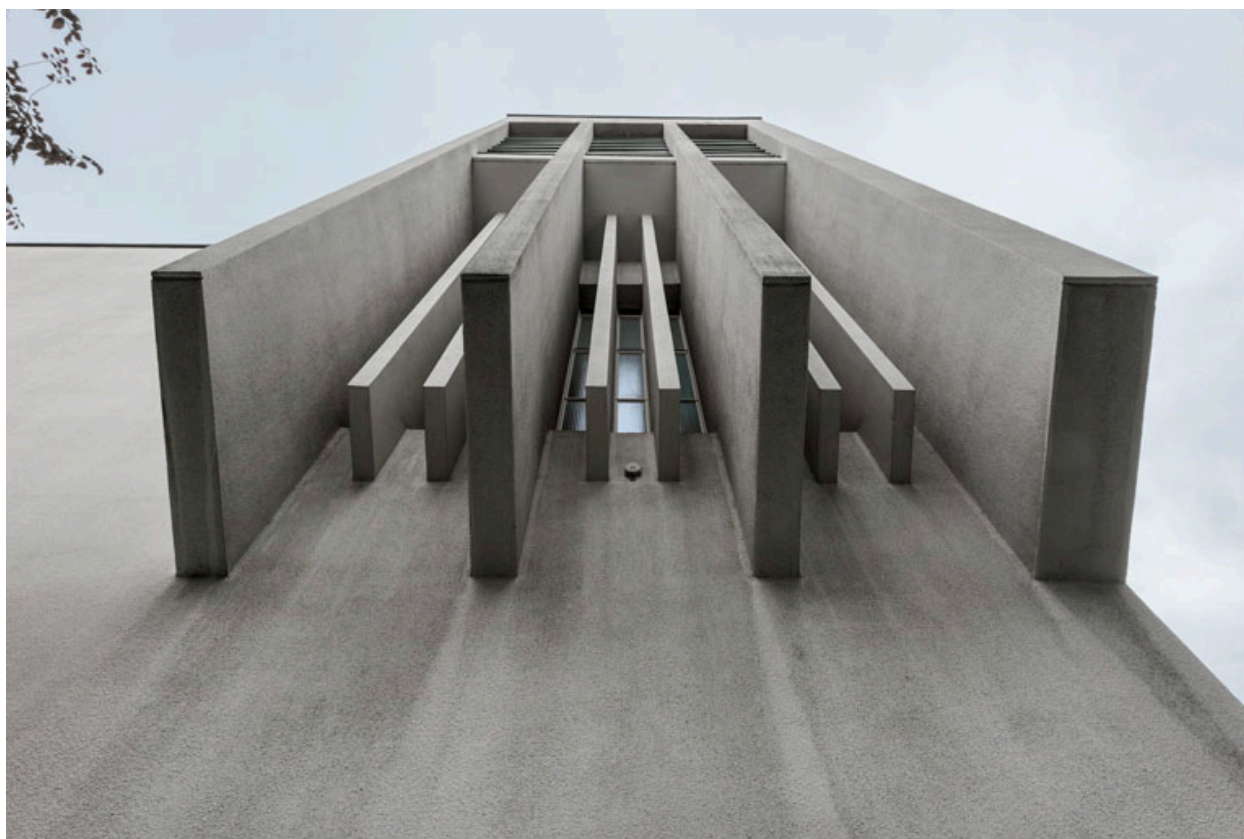
Détail du jeu de pilastres formant la console du clocher et des meneaux en béton armé (baie 102).
Phot. Pierre-Marie Barbe-Richaud
IVR26_20227100220NUC4A

Détail du jeu de pilastres formant la console du clocher et des meneaux en béton armé (baie 102).

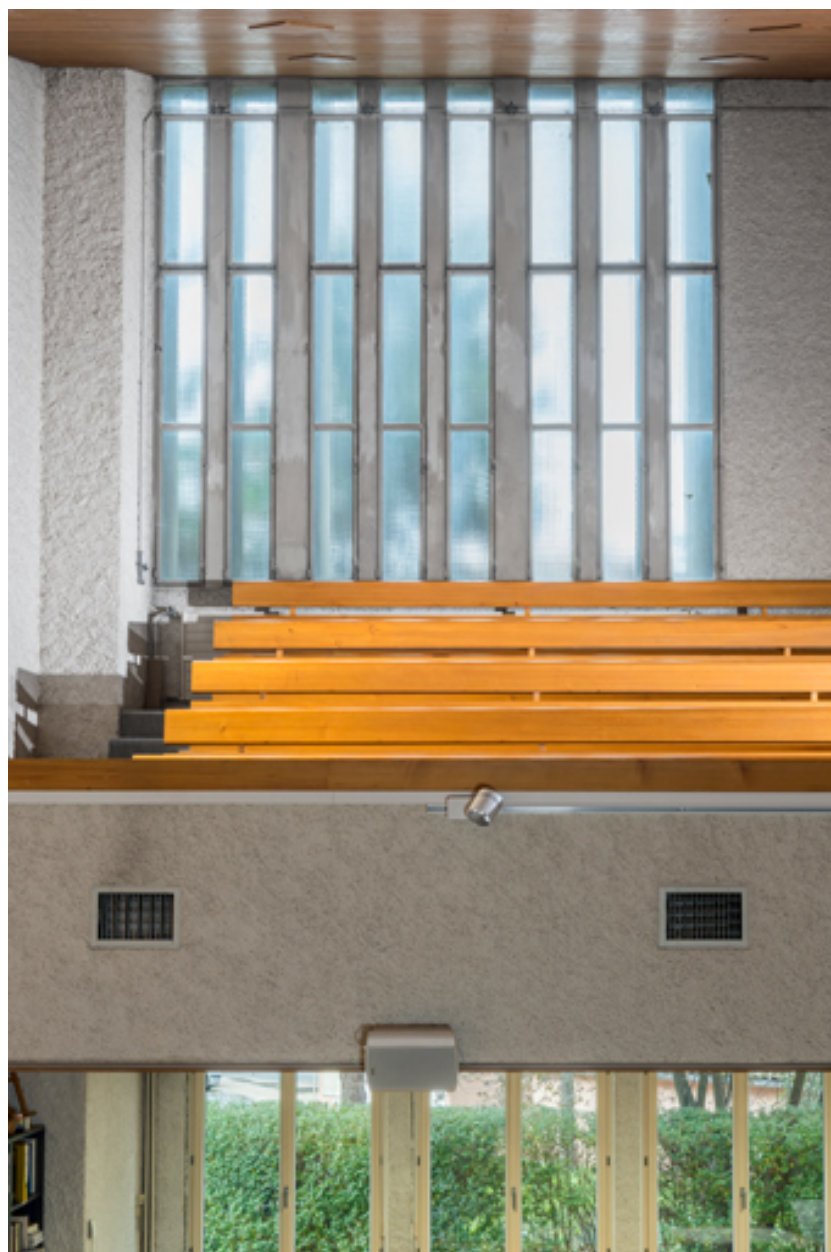
Vue de la baie donnant
sur la tribune (baie 102).
Phot. Pierre-Marie Barbe-Richaud
IVR26_20227100244NUC4A

Vue de la baie donnant sur la tribune (baie 102).
