Bourgogne-Franche-Comté, Jura  
Champagney  
rue du Château

## **tuilerie Vuillermot, actuellement maison**

Numéro de dossier : IA00125795  
Date de l'enquête initiale : 1988  
Date(s) de rédaction : 1988  
Cadre de l'étude : patrimoine industriel patrimoine industriel du Jura  
Degré d'étude : étudié

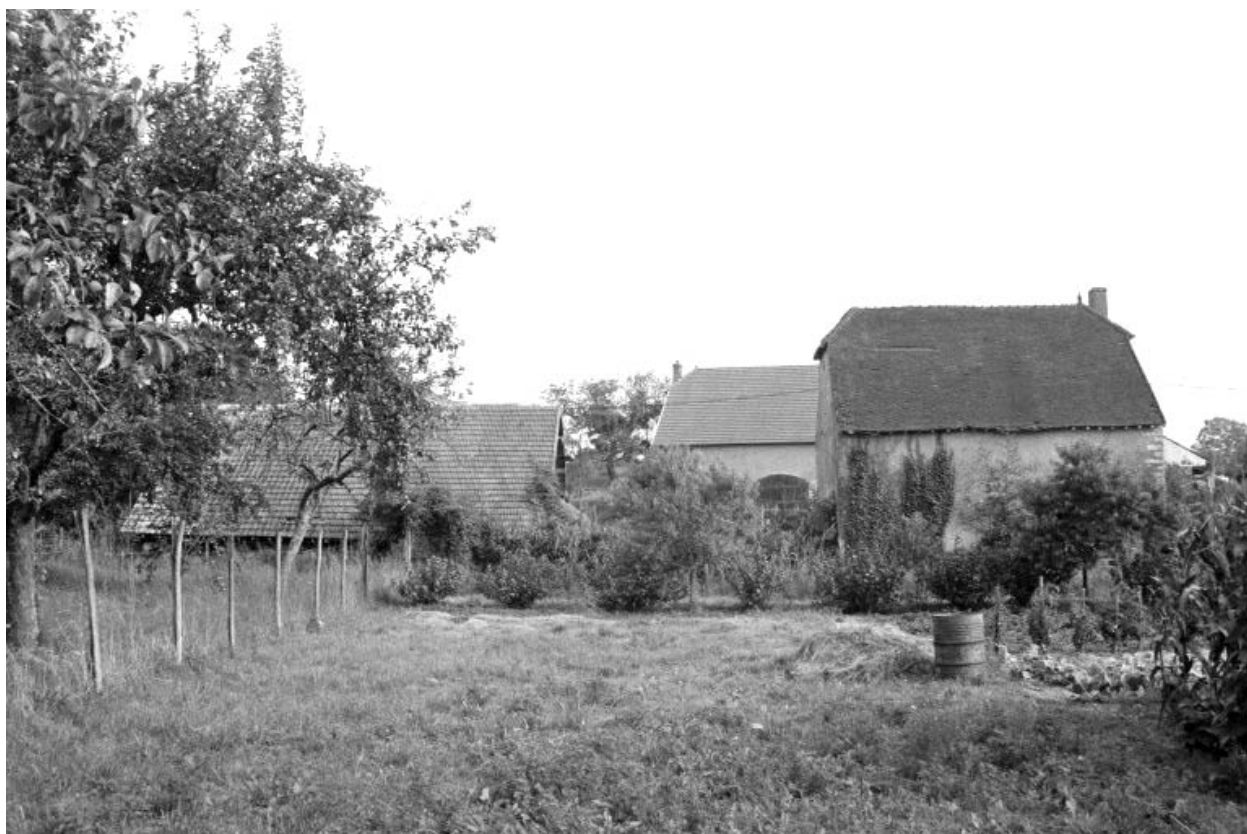
Vue d'ensemble, depuis le nord.  
Phot. Laurent Poupard  
IVR43\_19883900564Z

Vue d'ensemble, depuis le nord.

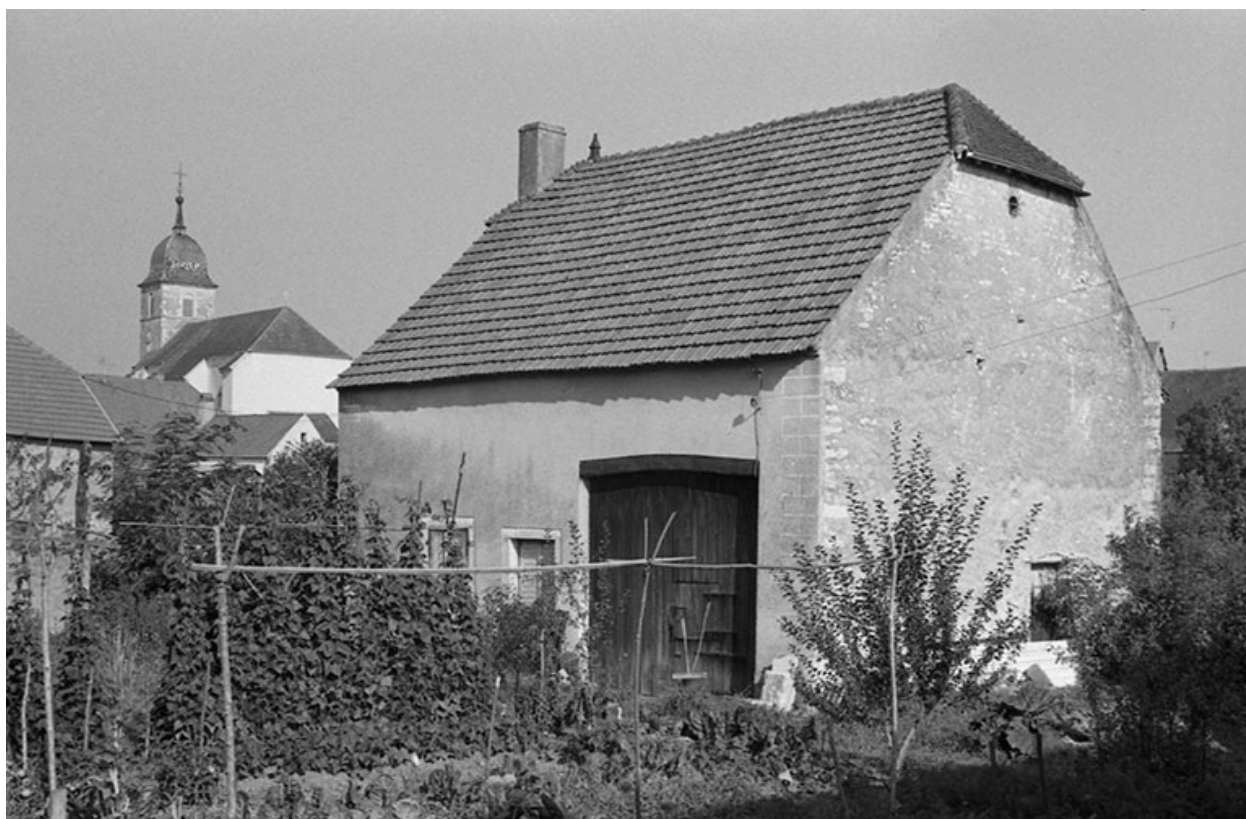
Logement patronal (A).  
Phot. Laurent Poupard  
IVR43\_19883900565Z

Logement patronal (A).

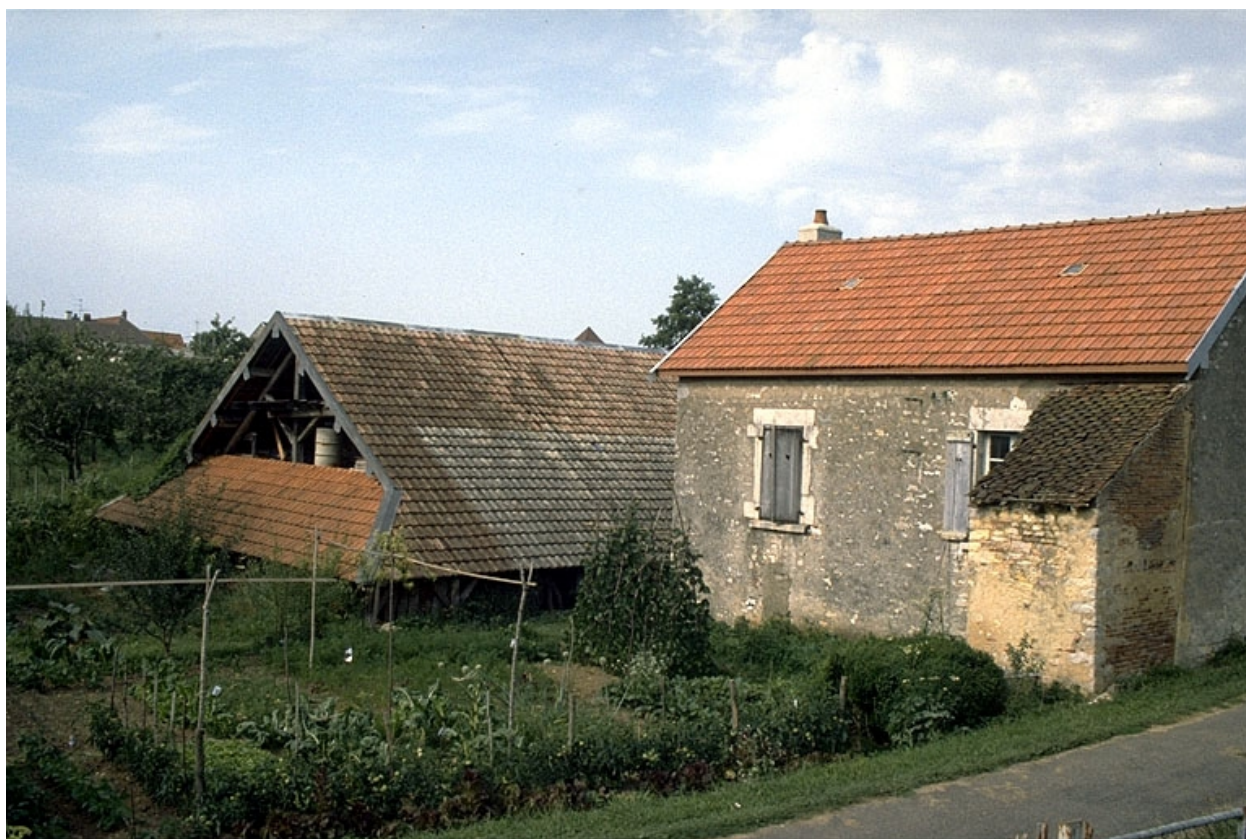
Halle de séchage (B) et  
logement patronal (C).  
Phot. Laurent Poupard  
IVR43\_19883900566ZA

Halle de séchage (B) et logement patronal (C).
