Bourgogne, Côte-d'Or  
Châteauneuf  
château fort

## carrelage de sol

Numéro de dossier : IM21009225  
Date de l'enquête initiale : 2004  
Date(s) de rédaction : 2004, 2024  
Cadre de l'étude : inventaire topographique , opération ponctuelle  
Degré d'étude : étudié

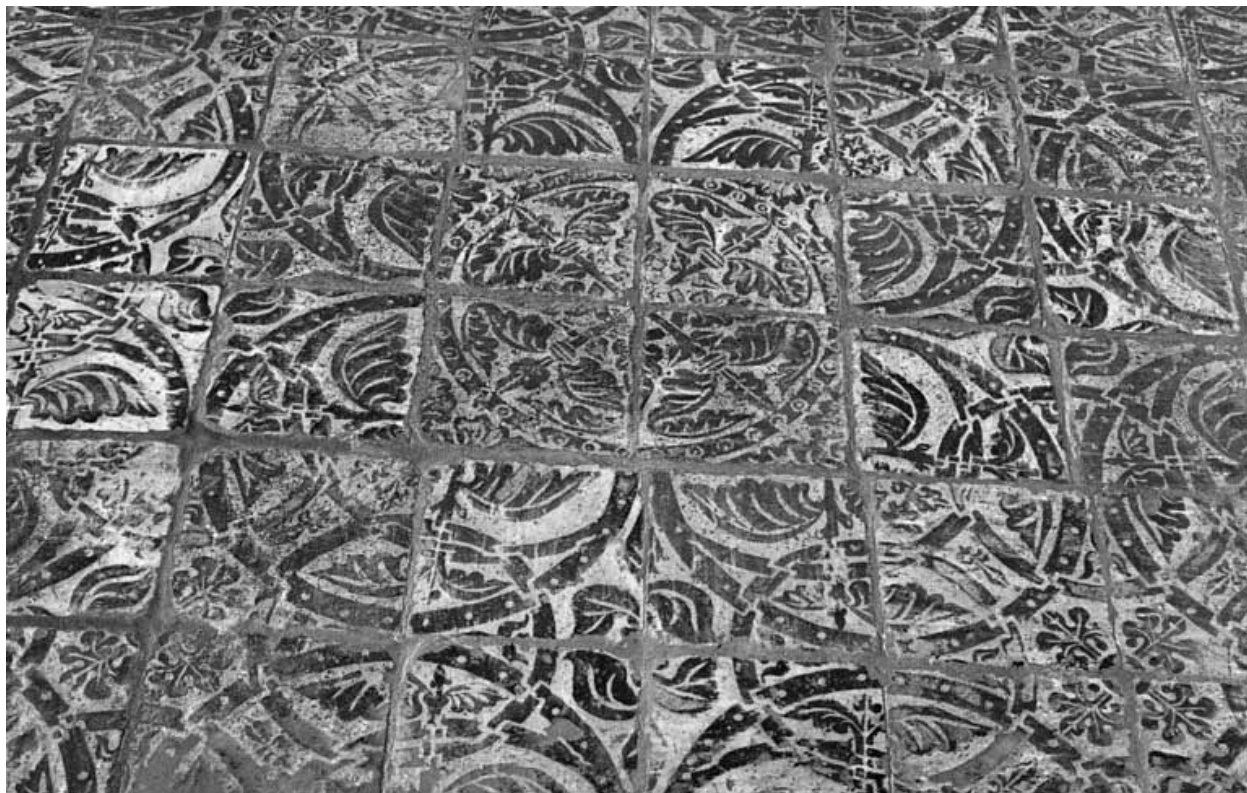
IVR26\_19692100193Z

Carreaux vernissés au sol du château (photo prise en 1969).

2. au sol du château : composition formée de 16 carreaux, dont le décor de tiges et de feuilles, inscrites dans des cercles cloutés, présente trois modèles différents. Le premier constitue un motif central circulaire de 4 carreaux. Il est flanqué de 8 carreaux du deuxième modèle groupés par deux et de 4 carreaux d'angle du troisième modèle, qui forment une sorte de quatre-feuilles autour du cercle central ; leur décor comporte en outre des cercles sécants qui assurent la liaison avec les unités de composition voisines.

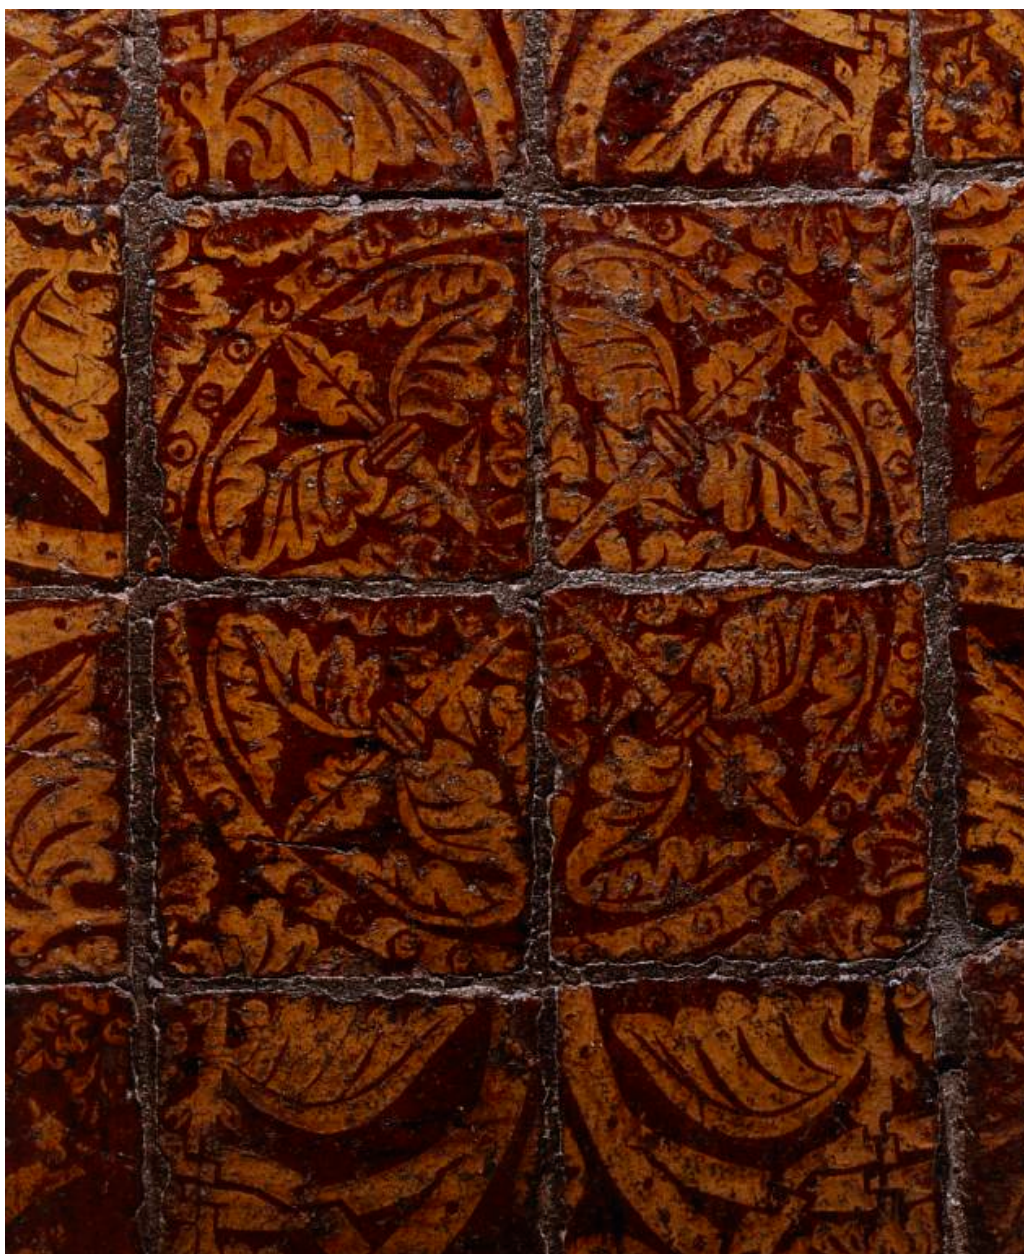
IVR26\_19932100765XA

Décor complet de 4 carreaux de pavement, au sol du château.

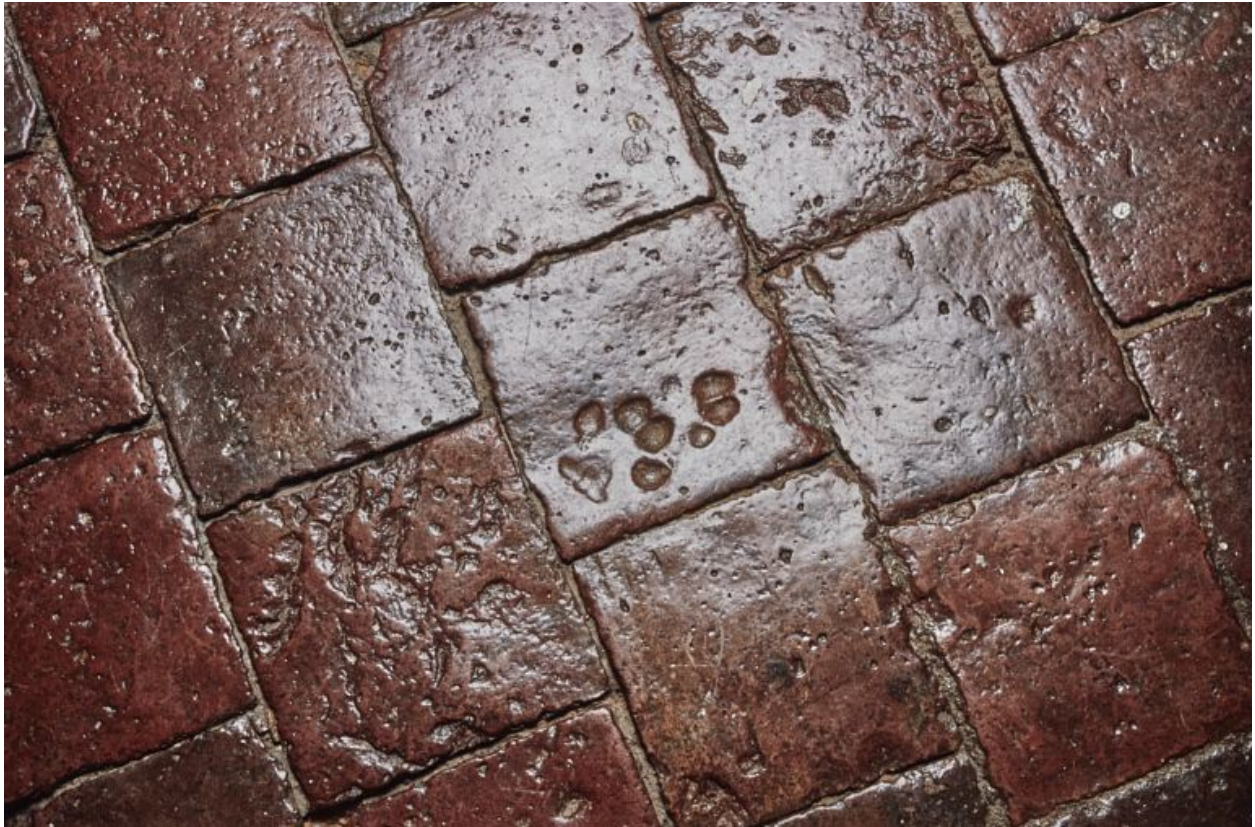
IVR26\_20042100049ZA

Traces de pattes d'animaux au sol de la chambre de Vienne.

1. au sol du château : certains carreaux unis portent des empreintes de pattes d'animaux (chien, loup, lynx, cervidé, etc.). D'autres portent un décor géométrique gravé (étoile).

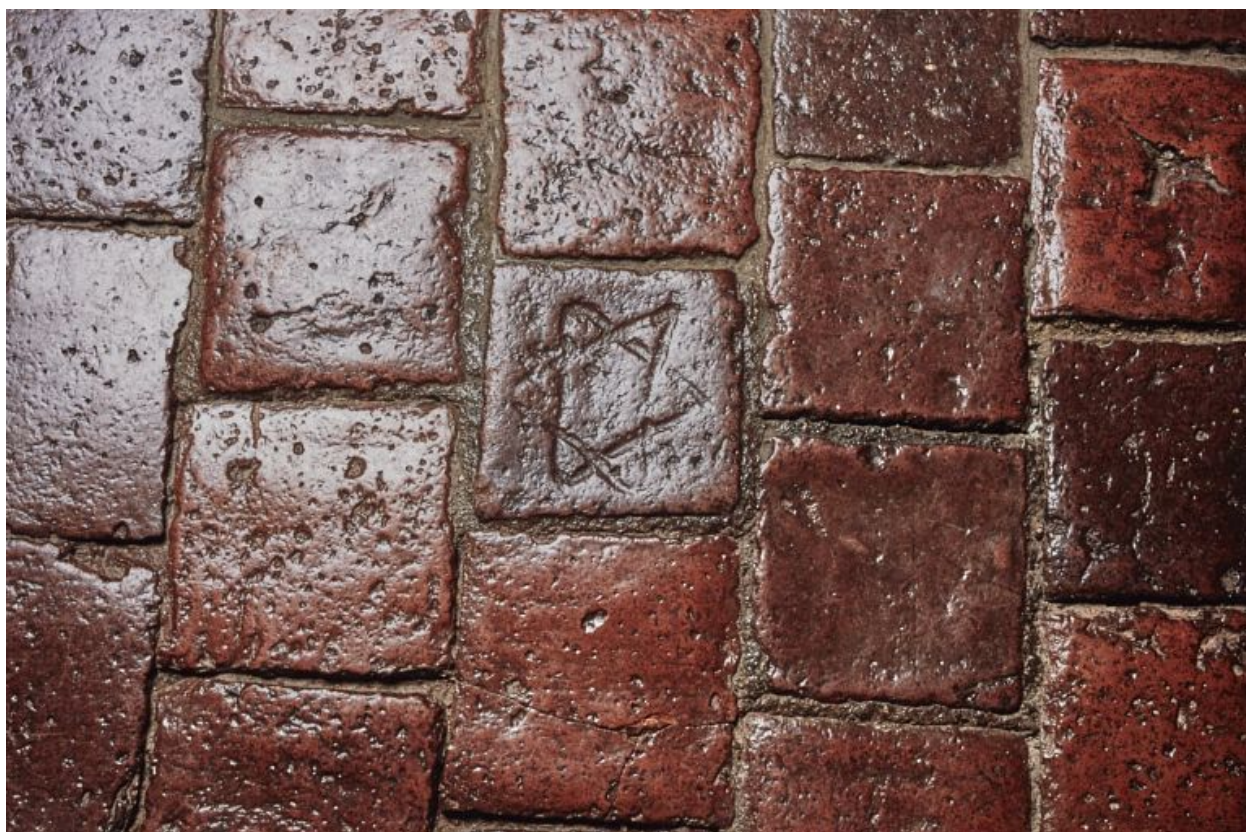
IVR26\_20042100050ZA

Etoile gravée sur un carreau de la chambre de Vienne.

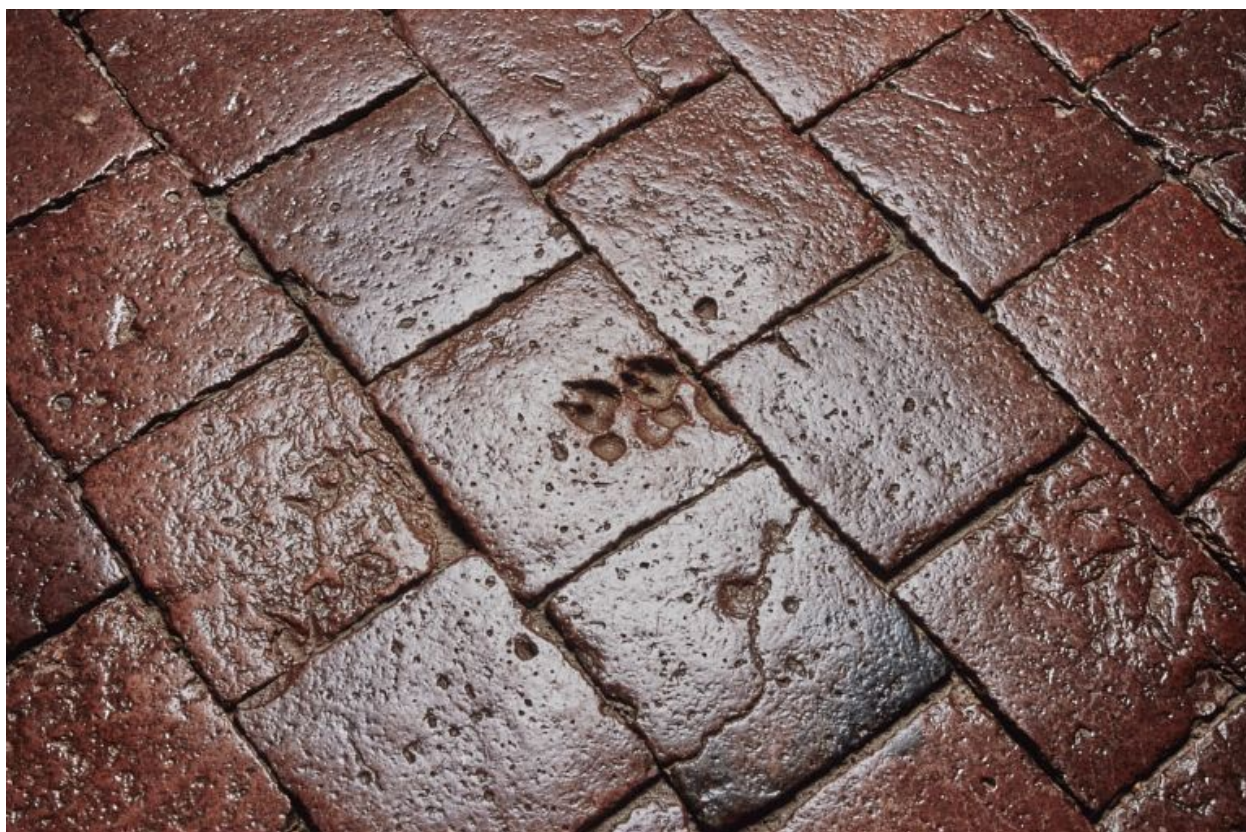
IVR26\_20042100051ZA

Traces de pattes d'animaux au sol de la chambre de Vienne.

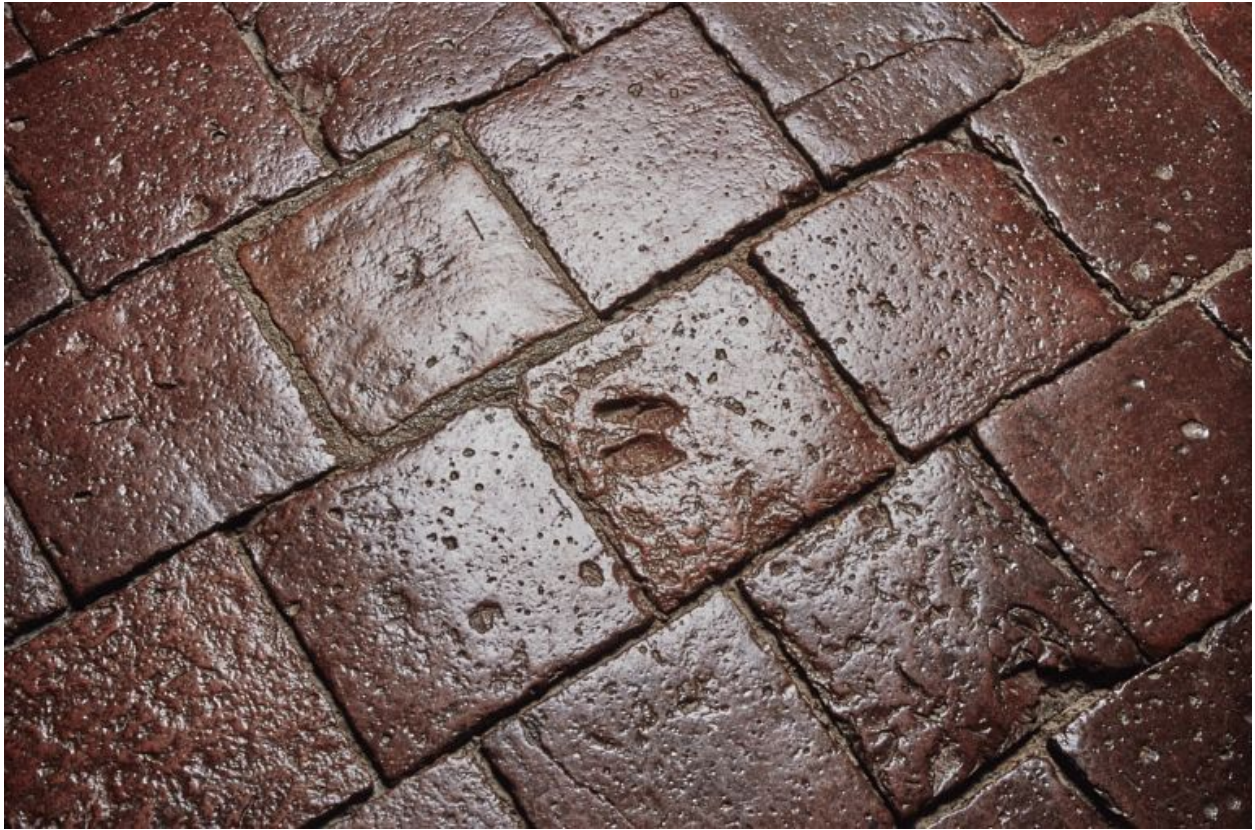
IVR26\_20042100052ZA

Traces de pattes d'animaux au sol de la chambre de Vienne.

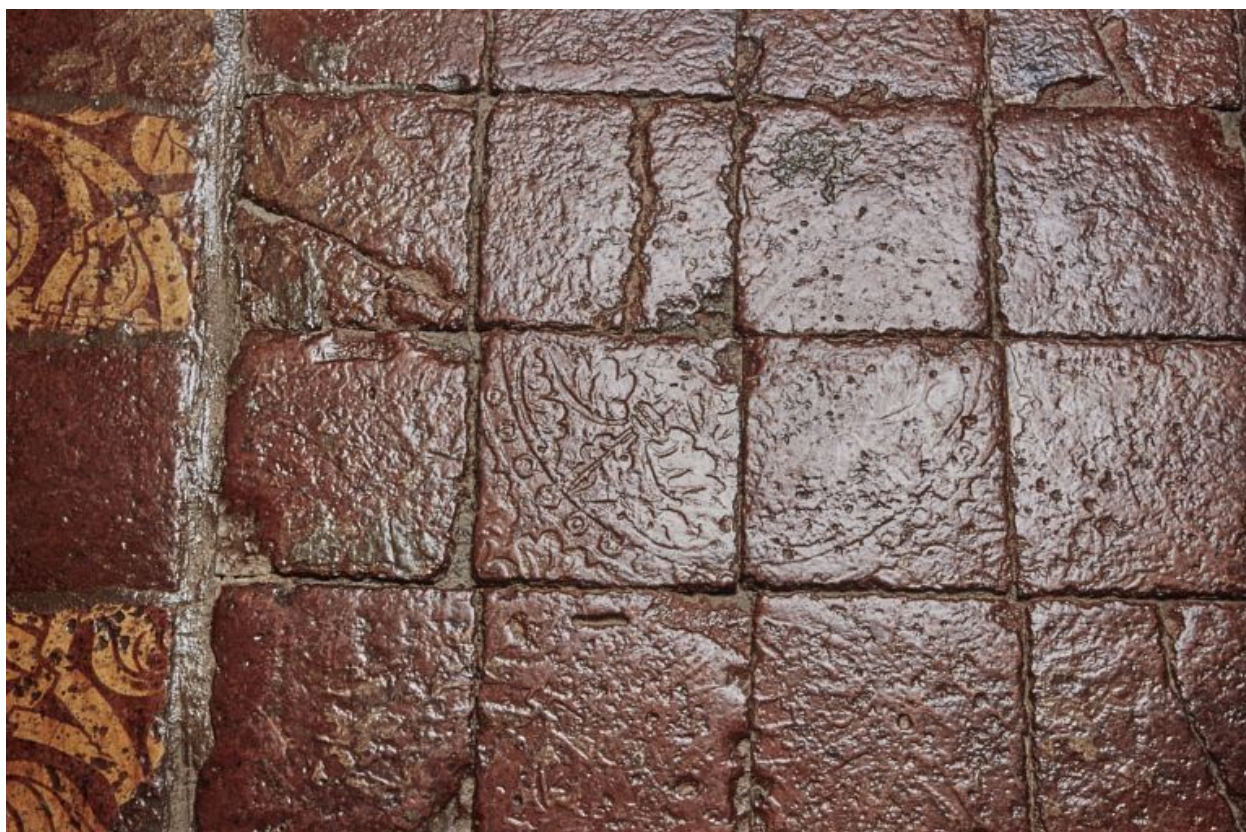
IVR26\_20042100053ZA

Carreaux de pavement dans l'appartement du 15e siècle.

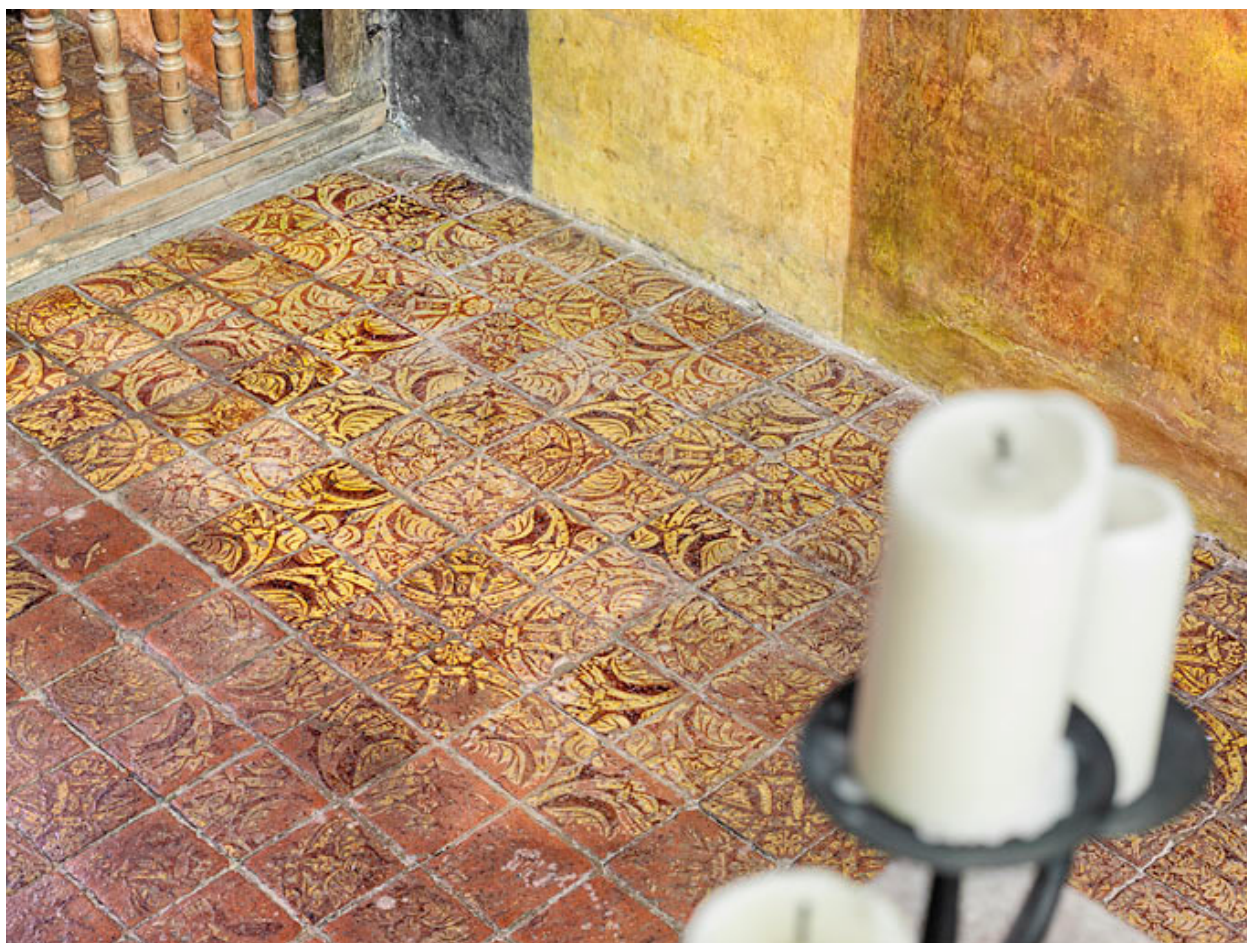
IVR26\_20142100902NUC4A

Vue d'ensemble des tapis de sol de carreaux de la chapelle.

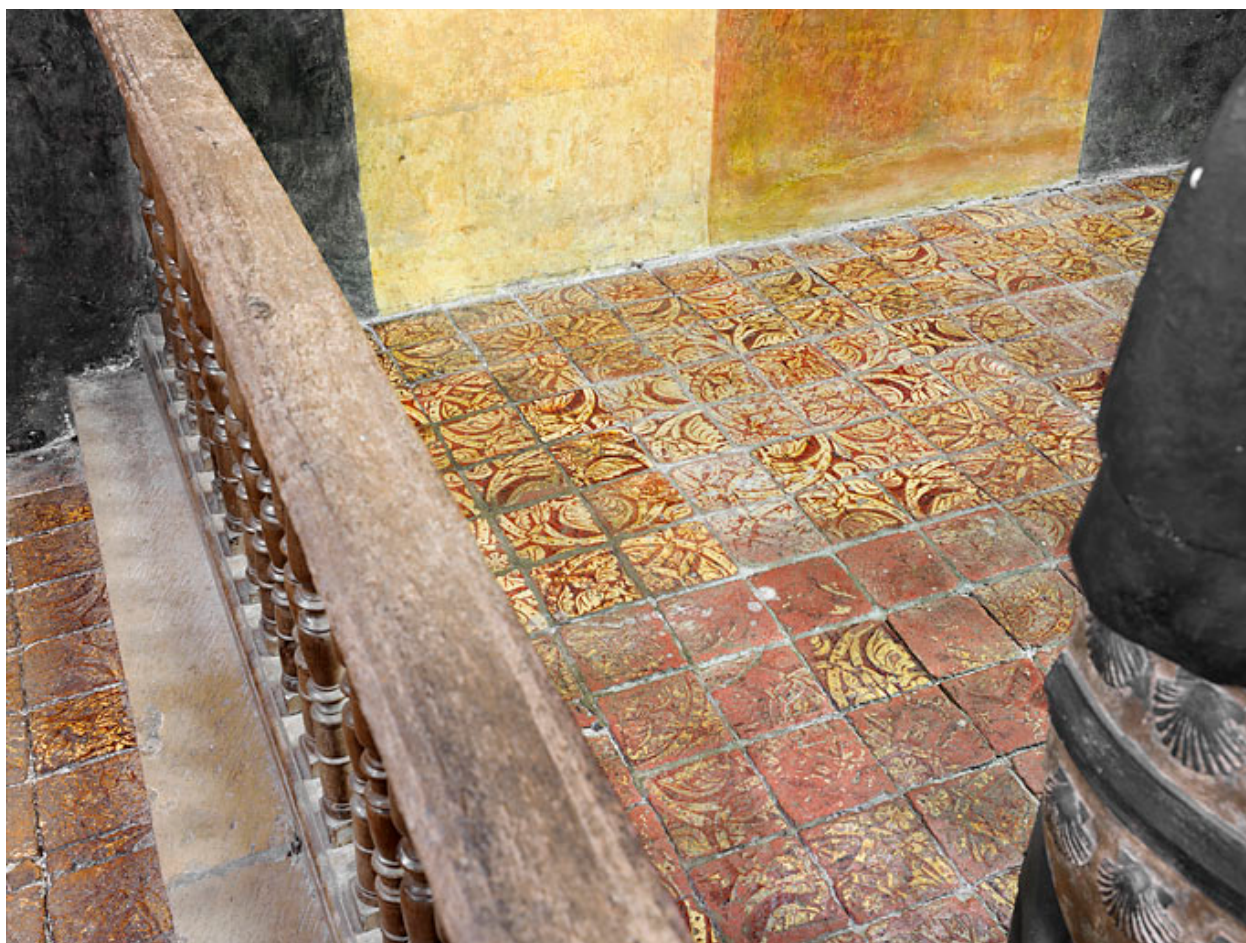
IVR26\_20142100903NUC4A

Vue d'ensemble des tapis de carreaux de pavement de la chapelle.
