Bourgogne-Franche-Comté, Côte-d'Or  
Grignon  
bief 59 du versant Yonne

## **pont routier isolé de Grignon (canal de Bourgogne)**

Numéro de dossier : IA21003503  
Date de l'enquête initiale : 2007  
Date(s) de rédaction : 2008, 2011  
Cadre de l'étude : enquête thématique régionale canaux de Bourgogne  
Degré d'étude : étudié

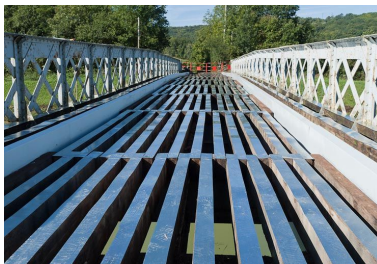
Vue du tablier avant les travaux de l'automne 2011.  
Phot. Pierre-Marie Barbe-Richaud  
IVR26\_20112104068NUC4AQ

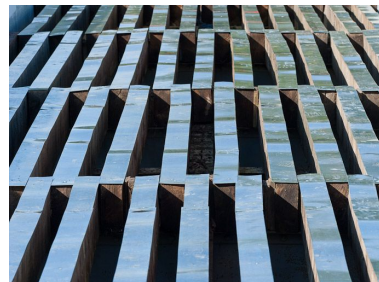
Vue du tablier pendant les travaux.  
Phot. Pierre-Marie Barbe-Richaud  
IVR26\_20112104076NUC4AQ

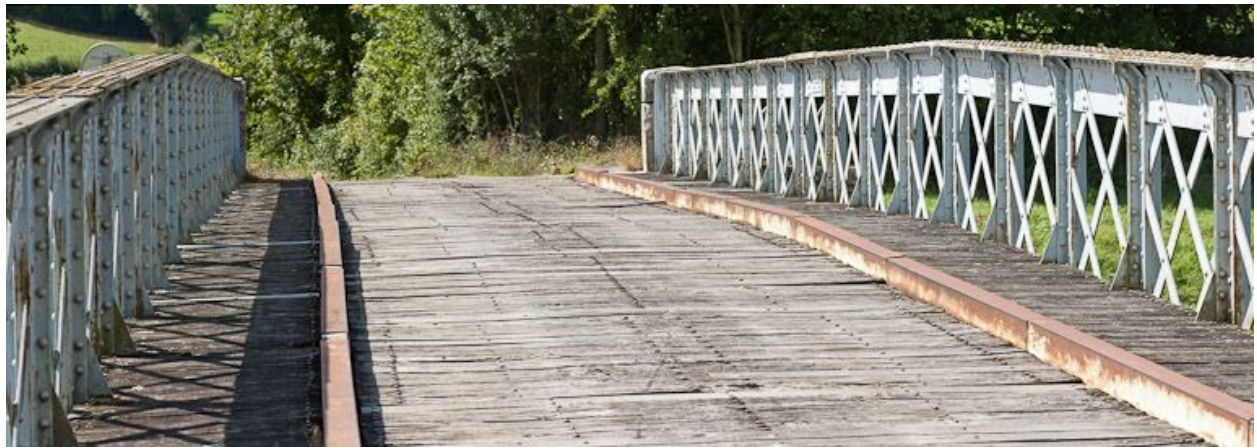
IVR26\_20112104068NUC4AQ

Vue du tablier avant les travaux de l'automne 2011.

Avec ses culées en pierre, son tablier en métal, ses parapets, sa chaussée et ses trottoirs en bois, ce pont n'a jamais été remanié depuis sa reconstruction en 1881. Son état actuel continue de correspondre au projet dressé à l'époque «pour le remplacement des fermes et du tablier en charpente du pont de Grignon, par des fermes et des entretoises métalliques avec tablier en charpente [...]». Les culées en maçonnerie actuelles seront conservées ; on prendra soin des les exhausser de telle façon que la hauteur libre de 3,70m au dessus de la tenue réglementaire du bief règne sur une largeur égale à celle que le canal offre sous un mouillage de 2m [...]. Quand au tablier du pont, il présentera comme le tablier actuel, une chaussée de 2,60m entre deux tabliers de 0,86m de largeur franche». Les travaux de ferronnerie et de charpente firent l'objet de deux soumissions, l'une du Creusot, l'autre par l'entrepreneur Badin, de Montbard. Une borne routière Michelin indique toujours la D119 à l'entrée du pont.

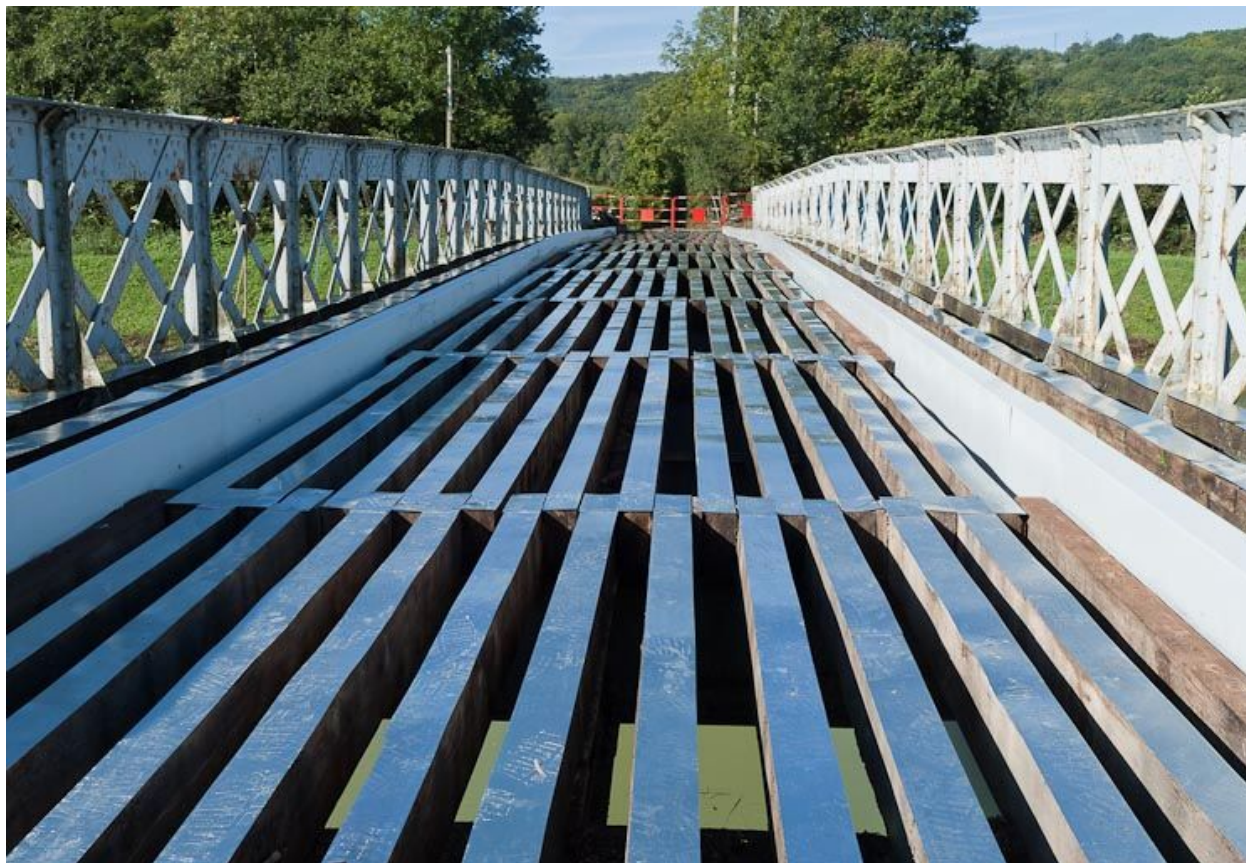
IVR26\_20112104076NUC4AQ

Vue du tablier pendant les travaux.

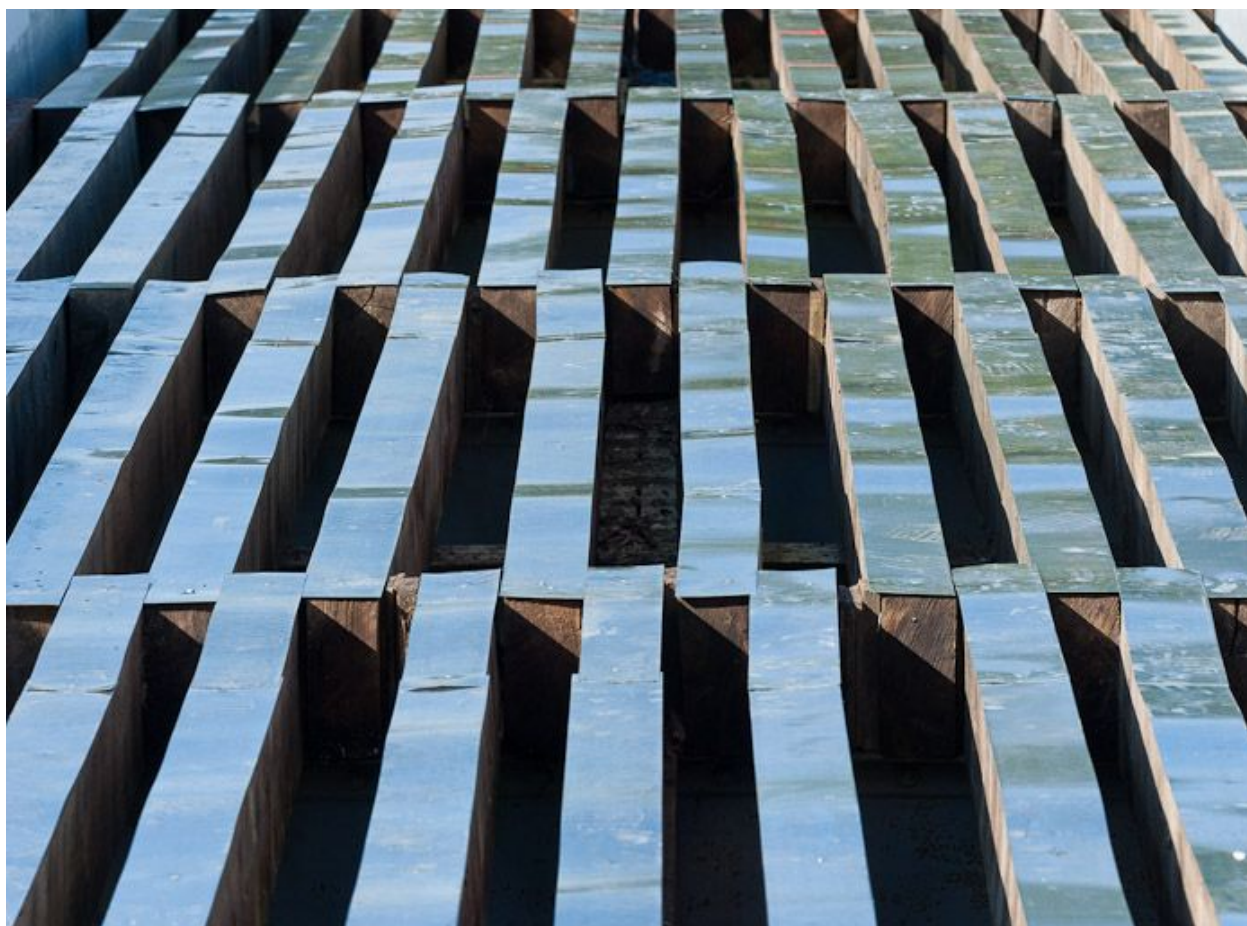
IVR26\_20112104079NUC4AQ

Détail du platelage.

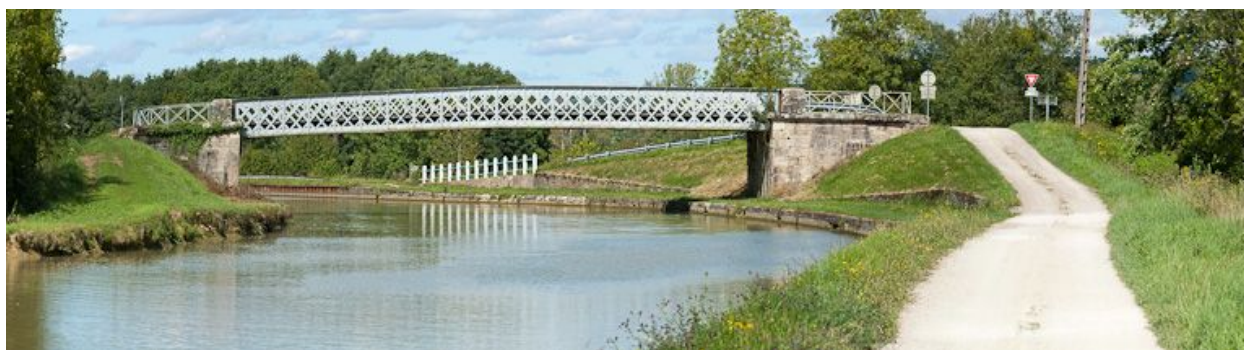
IVR26\_20112104064NUC4AQ

Vue du pont.
