Bourgogne-Franche-Comté, Jura  
Longchaumois  
le Rosset  
rue Rosset

## fromagerie, actuellement maison

Numéro de dossier : IA39000610  
Date de l'enquête initiale : 1999  
Date(s) de rédaction : 2000  
Cadre de l'étude : inventaire topographique  
Degré d'étude : étudié

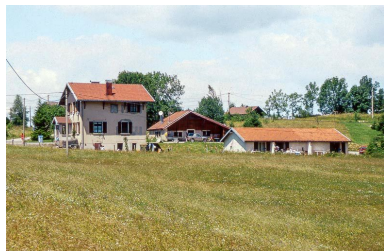
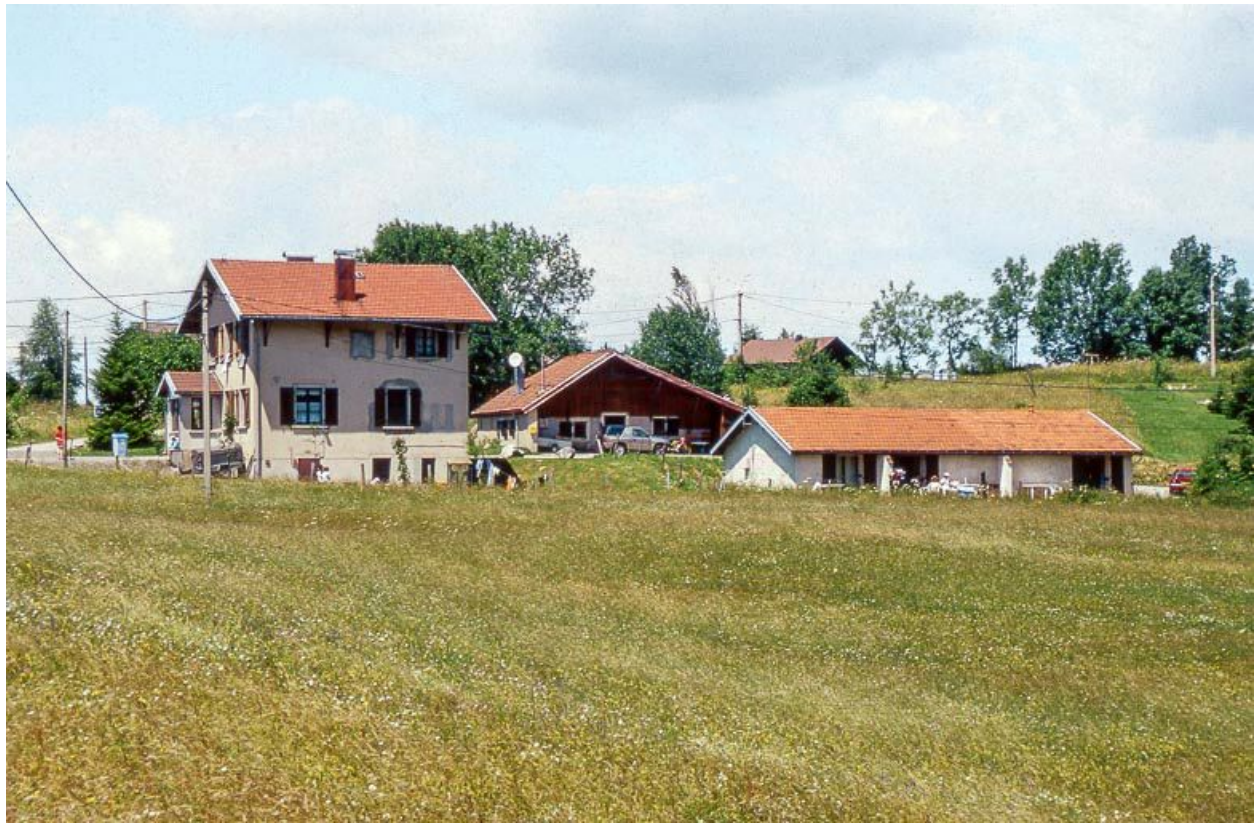
Vue éloignée de la fromagerie  
ancienne (au centre) et  
de la porcherie (à droite).  
Phot. Yves Sancey  
IVR43\_19993900359ZA

Vue éloignée de la fromagerie ancienne (au centre) et de la porcherie (à droite).

L'essentage de planches est présent sur le pignon de la façade antérieure, abrité par un avant toit. Les baies fromagères se situent sur le côté sud-ouest. La porcherie, en rez-de-chaussée, se trouve en face de la fromagerie.

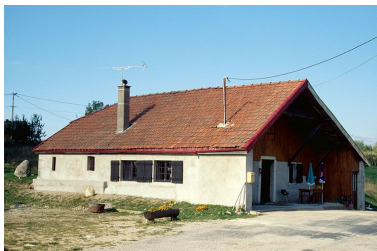
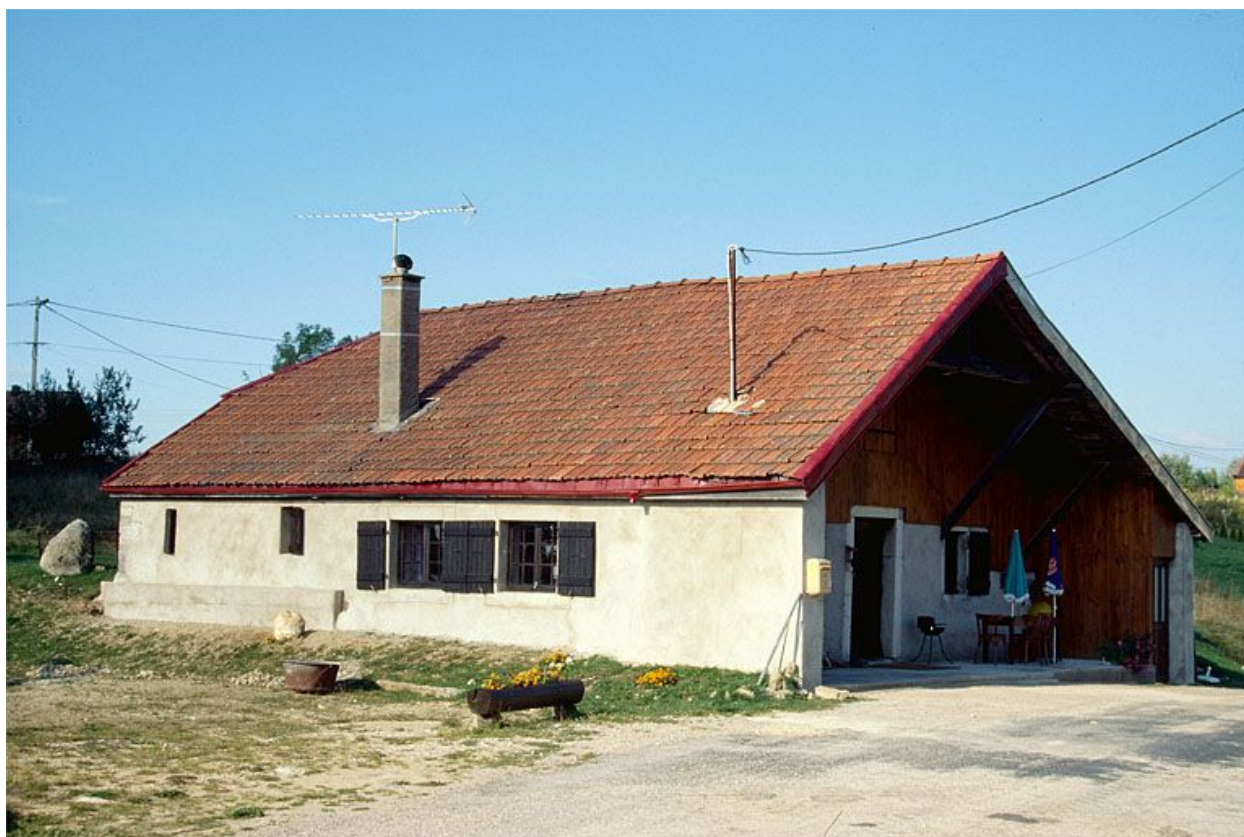
Vue de trois quarts de la façade  
antérieure et de la face gauche.  
Phot. Laurent Poupard  
IVR43\_19903900622ZA

Vue de trois quarts de la façade antérieure et de la face gauche.

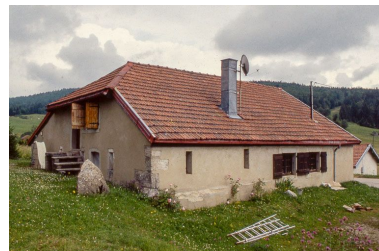
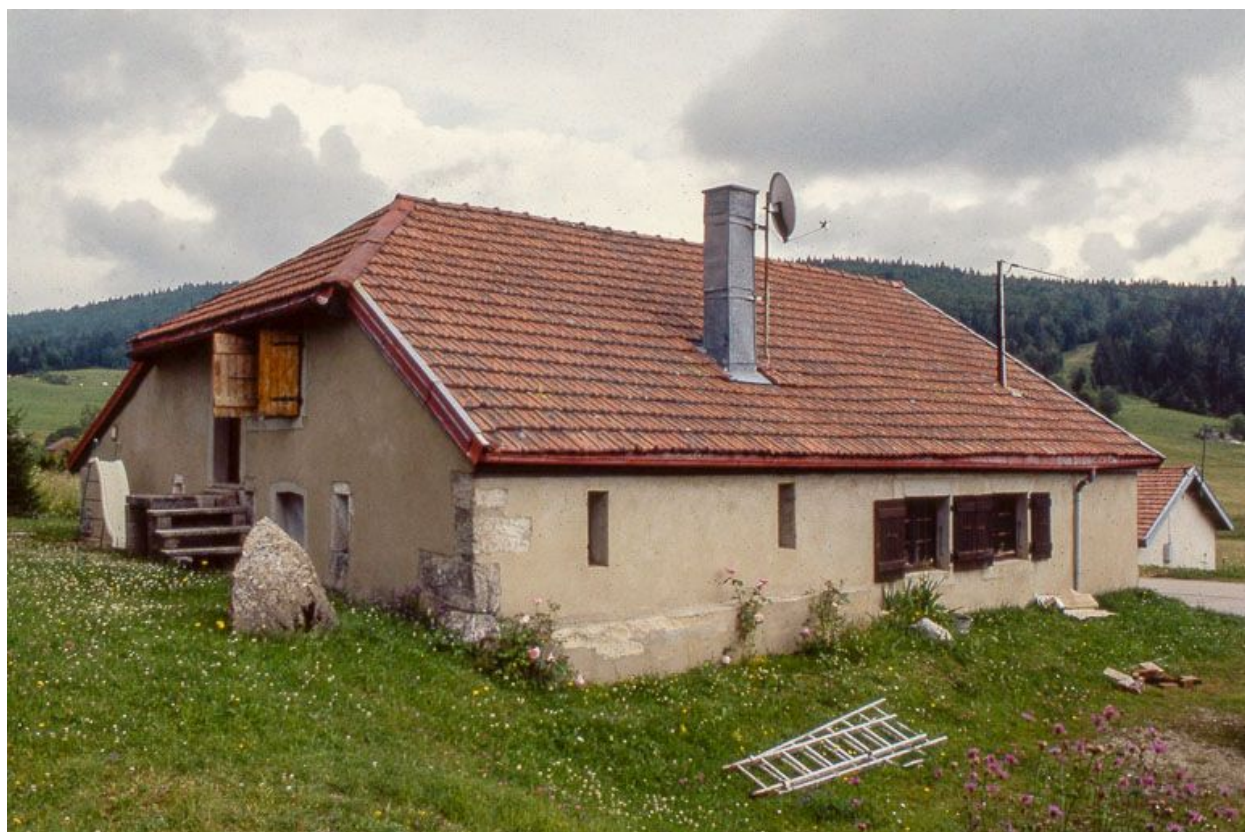
Vue de trois quarts de la façade  
postérieure et de la face gauche.  
Phot. Yves Sancey  
IVR43\_19993900362ZA

Vue de trois quarts de la façade postérieure et de la face gauche.

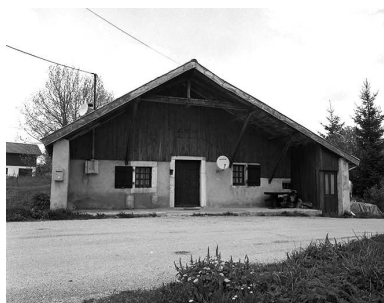
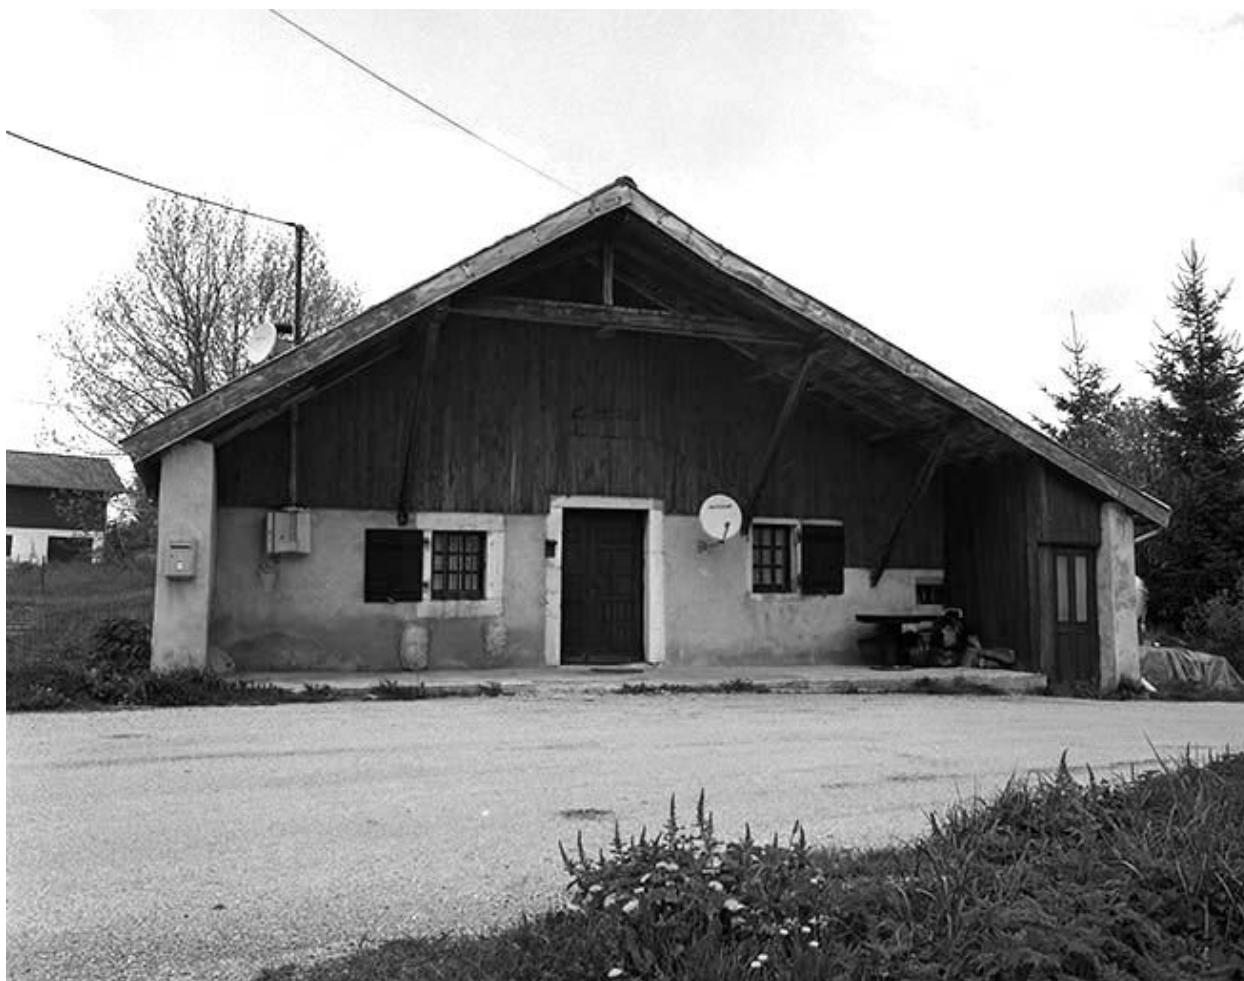
Façade antérieure.  
Phot. Jérôme Mongreville  
IVR43\_20013900561X

Façade antérieure.

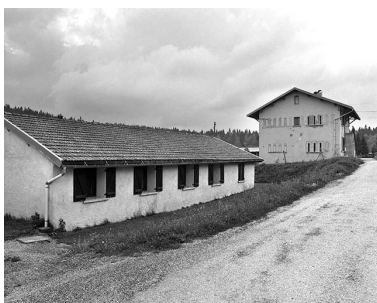
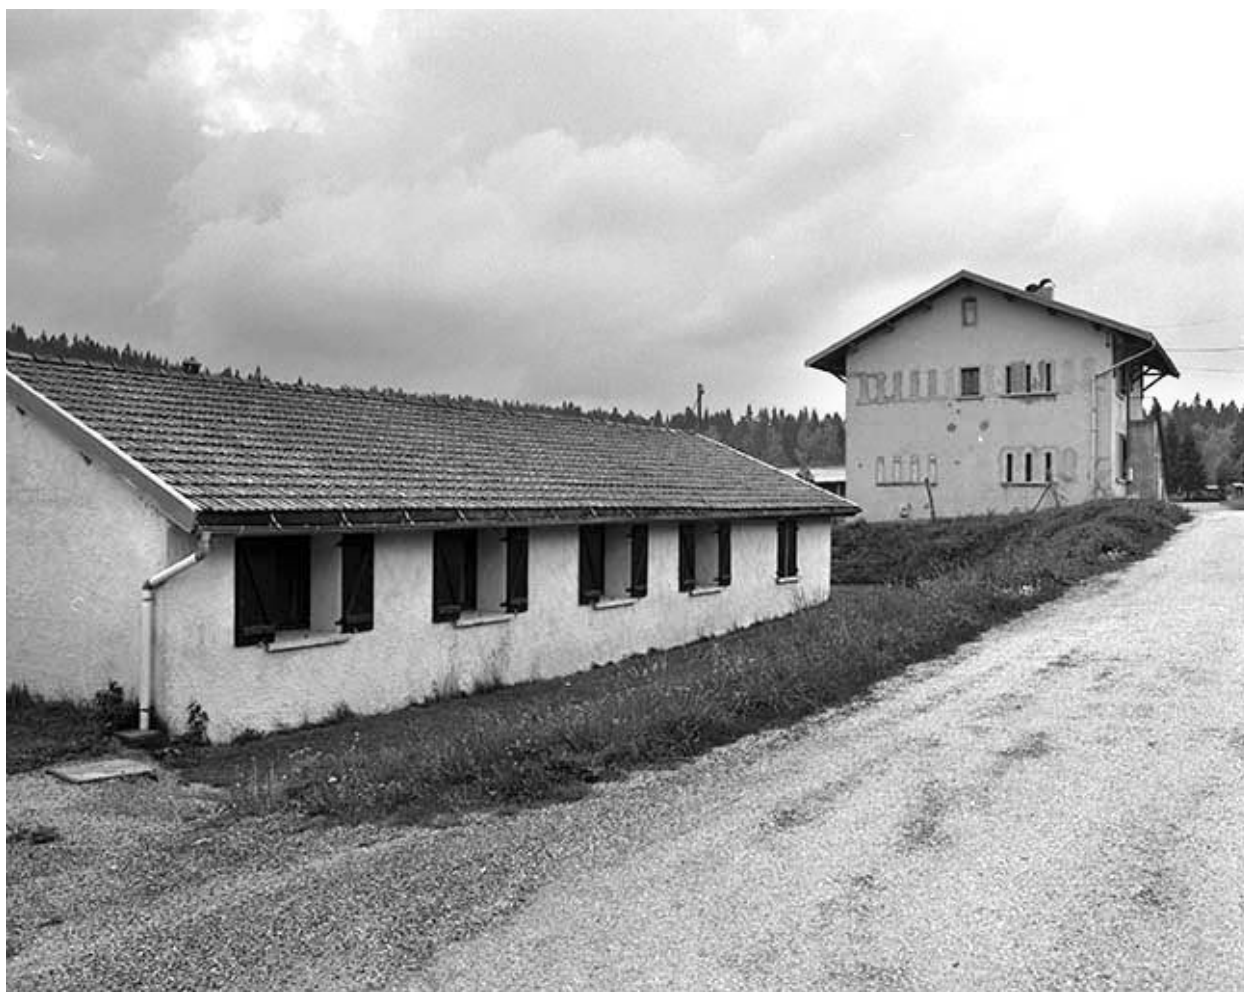
La porcherie et la 2e fromagerie.  
Phot. Jérôme Mongreville  
IVR43\_20013900562X

La porcherie et la 2e fromagerie.
