Bourgogne-Franche-Comté, Jura  
Salins-les-Bains  
place Saint-Anatoile

## **verrière : baie 7**

Numéro de dossier : IM39002438  
Date de l'enquête initiale : 1982  
Date(s) de rédaction : 1982  
Cadre de l'étude : recensement du vitrail  
Degré d'étude : étudié

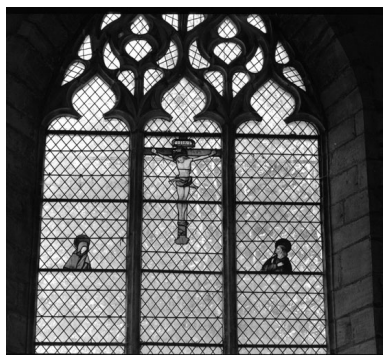
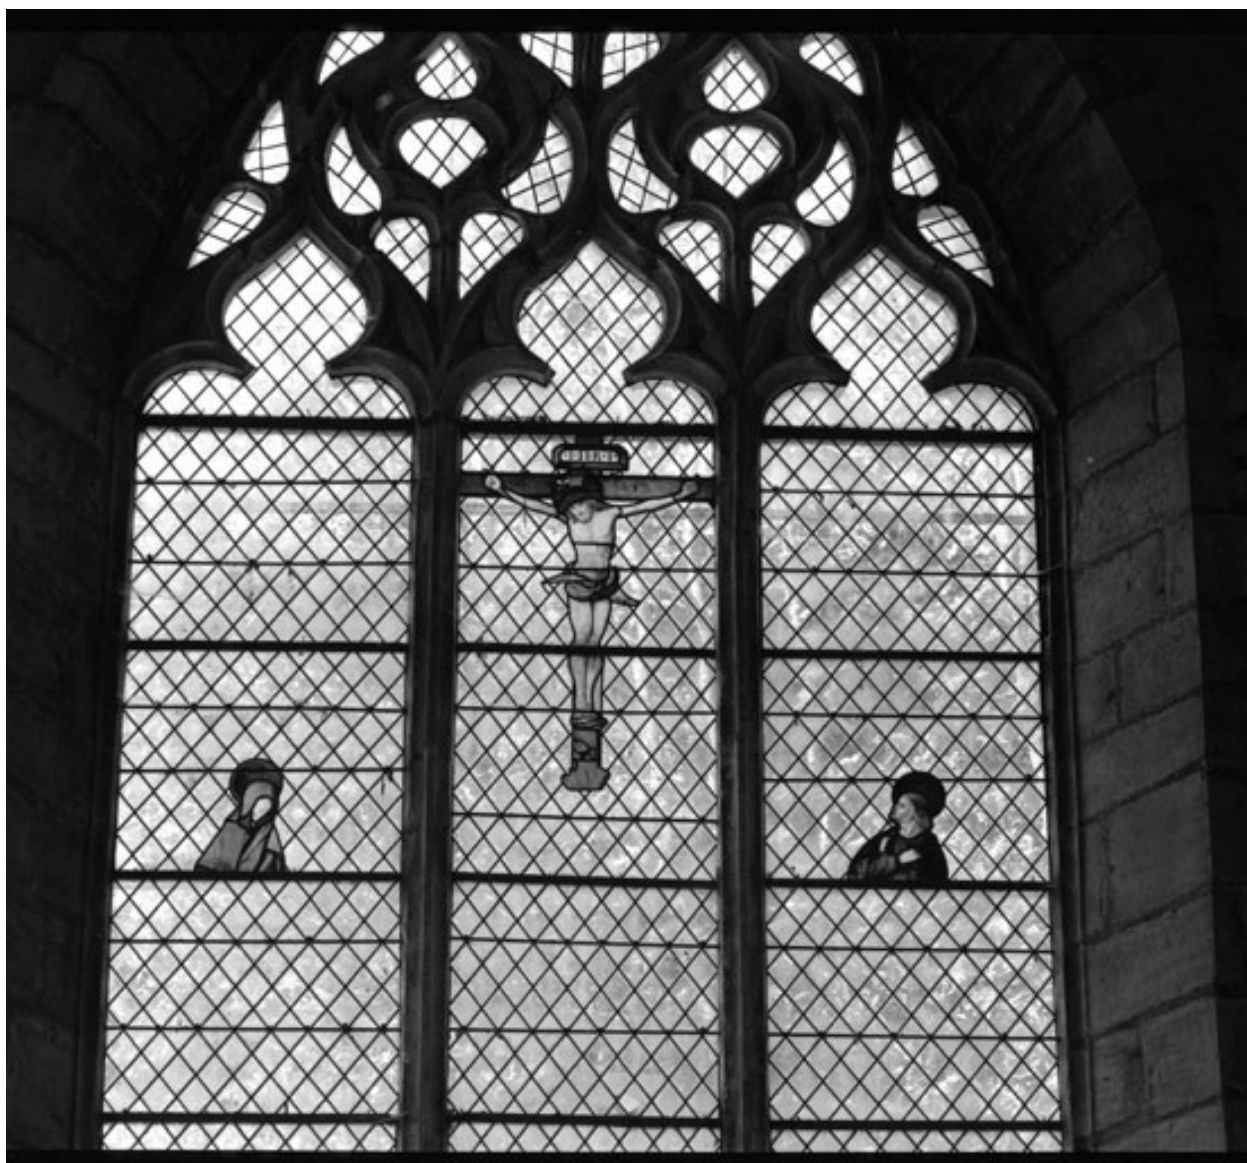
Phot. Jean-Luc Ligier  
IVR43\_19823900195X

Vue d'ensemble d'un Calvaire :  
buste de la Vierge, Christ en  
croix et buste de saint Jean.

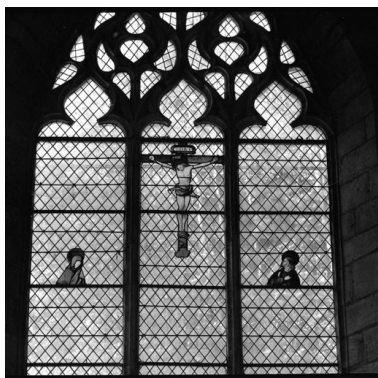
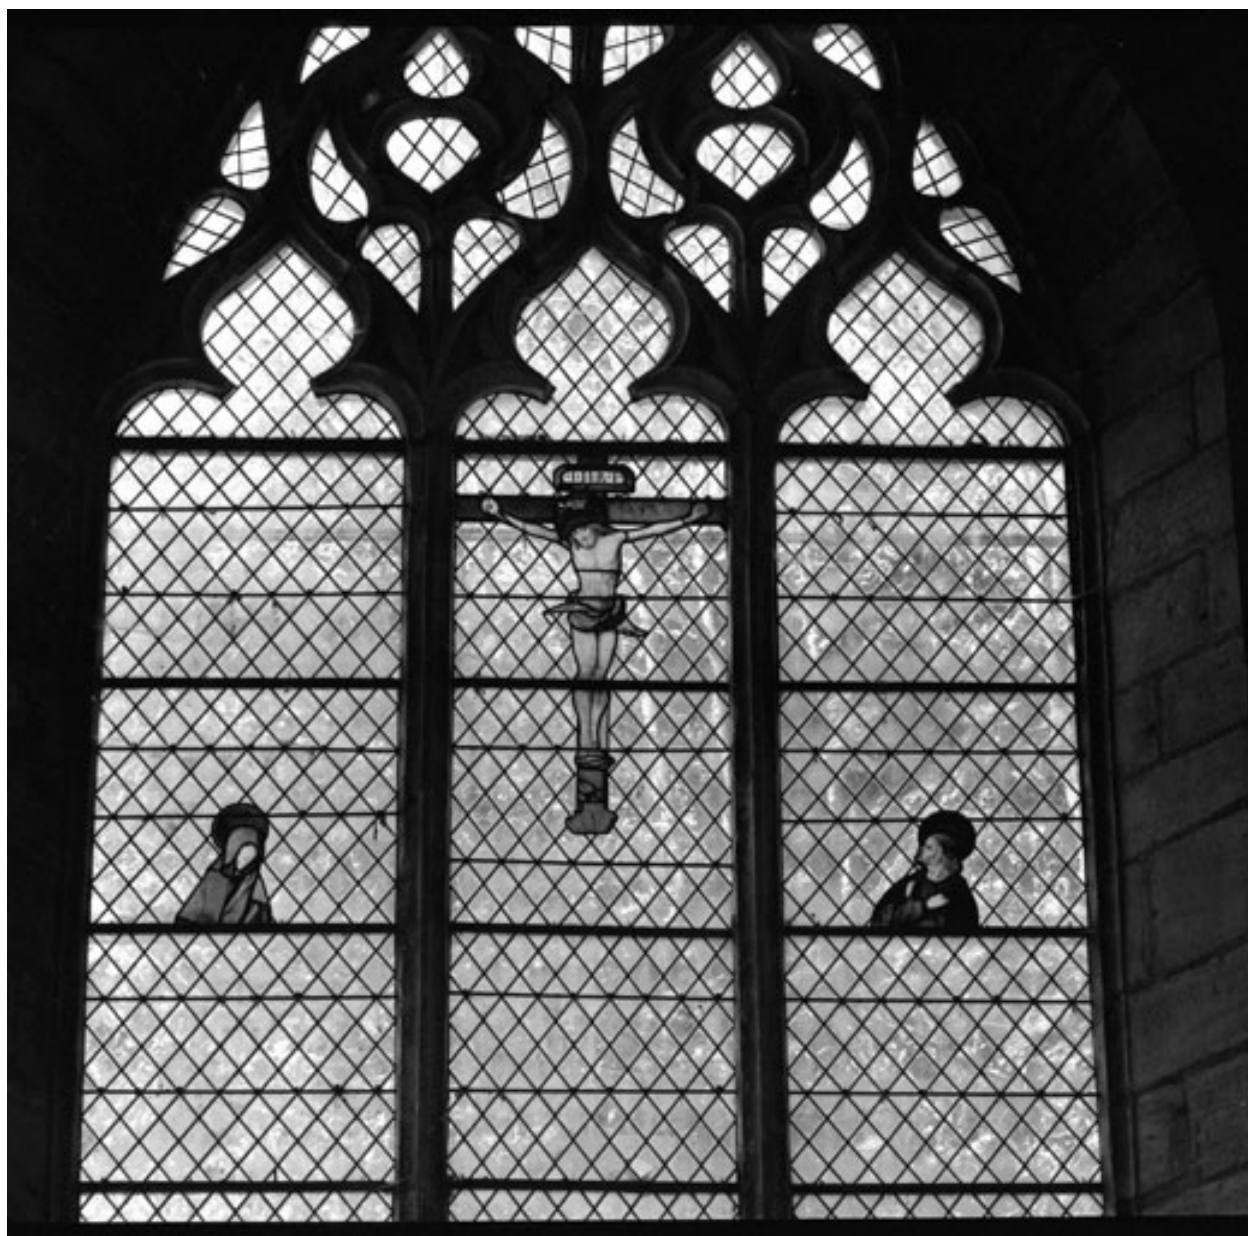
Phot. Jean-Luc Ligier  
IVR43\_19823900194X

Vue d'ensemble d'un Calvaire :  
buste de la Vierge, Christ en  
croix et buste de saint Jean.

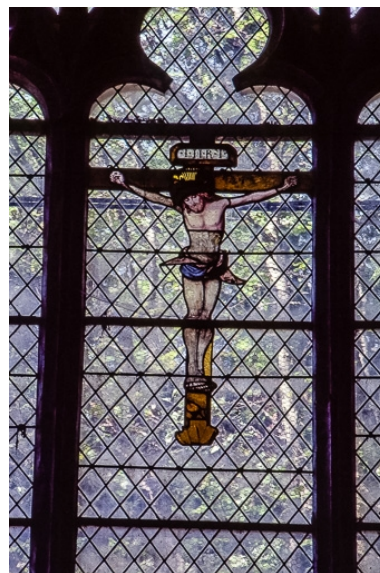
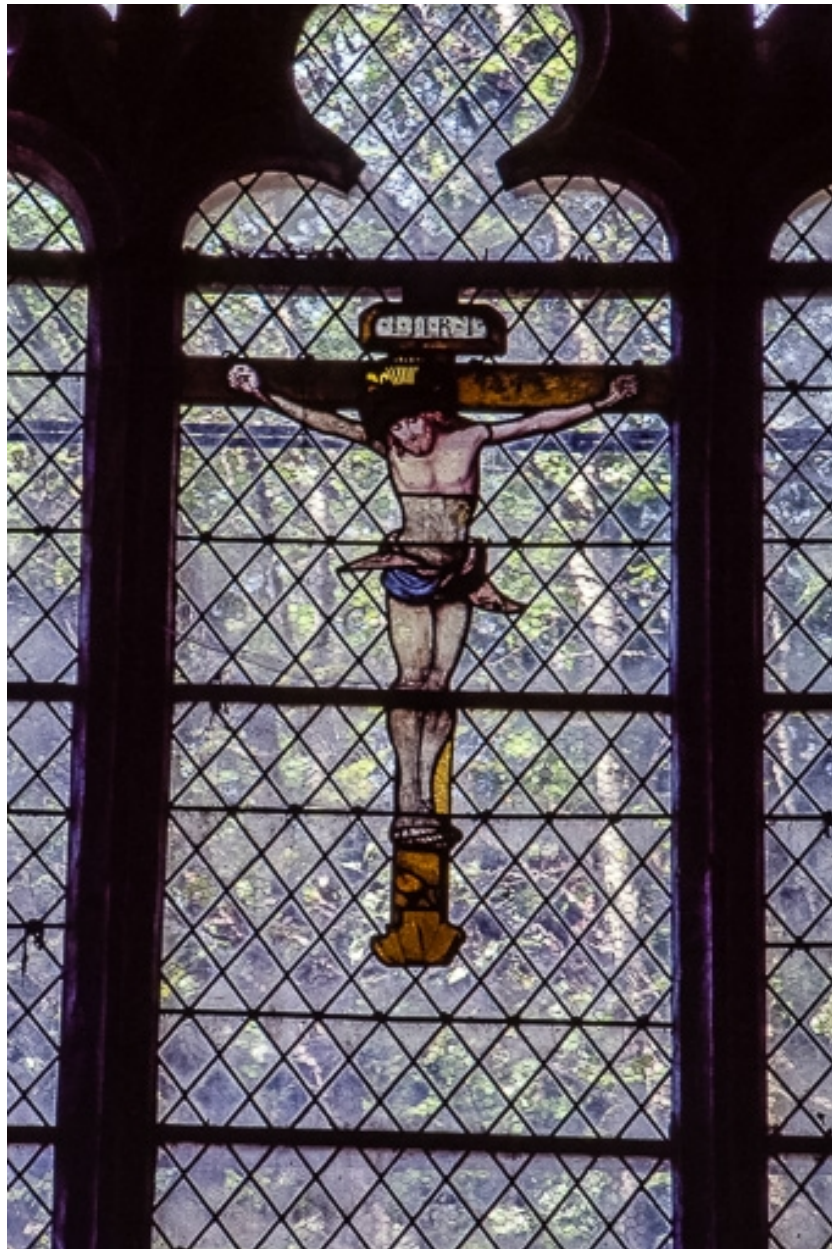
Phot. Jean-Luc Ligier  
IVR43\_19823900130ZA

Remploi dans la partie supérieure des lancettes de 3 fragments d'un Calvaire ; vitrerie losangée d'accompagnement ; partie supérieure du Christ restaurée.

Détail du Calvaire : Christ  
en croix (lancette centrale).

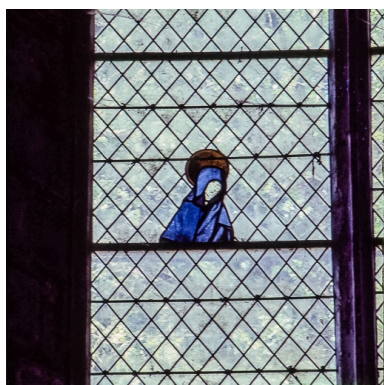
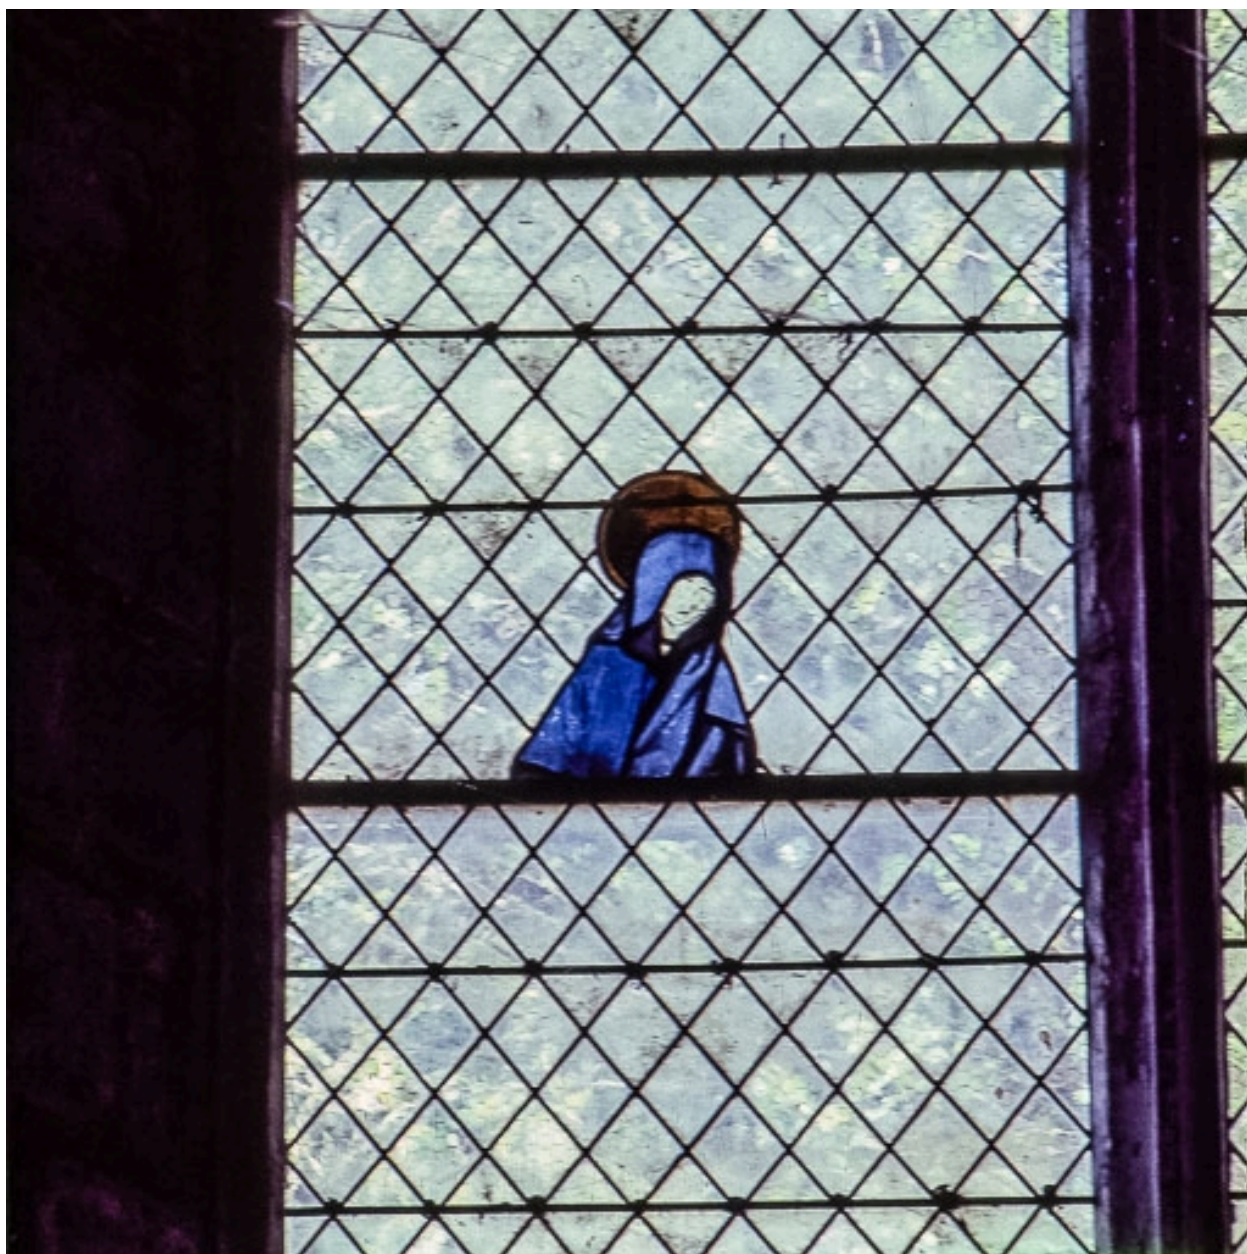
Phot. Jean-Luc Ligier  
IVR43\_19823900128ZA

Détail du Calvaire : buste de la Vierge (lancette gauche).

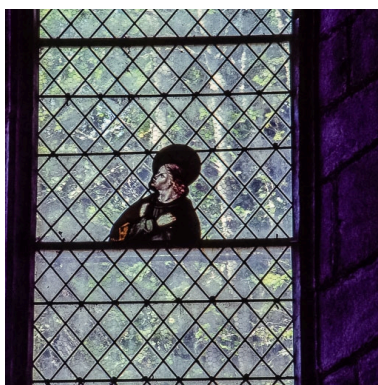
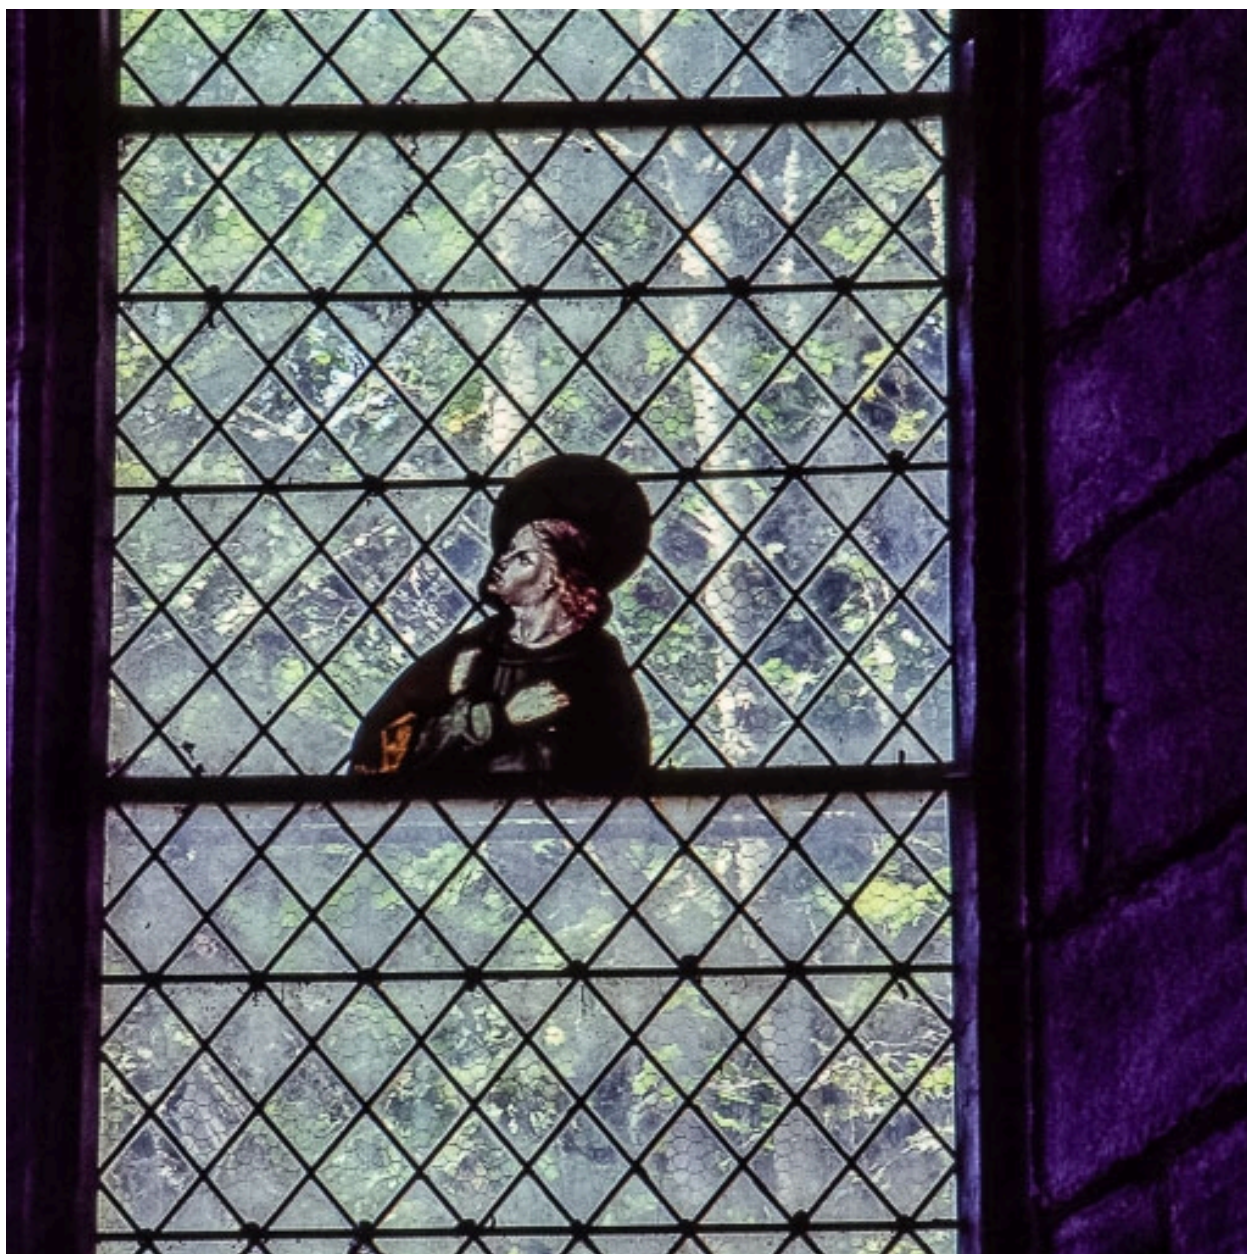
Phot. Jean-Luc Ligier  
IVR43\_19823900129ZA

Détail du Calvaire : buste de saint Jean (lancette droite).
