Franche-Comté, Doubs  
Charquemont  
19 rue des Cités

## maison et atelier d'horlogerie puis de décolletage Gillet

Numéro de dossier : IA25001309  
Date de l'enquête initiale : 2014  
Date(s) de rédaction : 2014  
Cadre de l'étude : patrimoine industriel patrimoine industriel du Doubs  
Degré d'étude : étudié

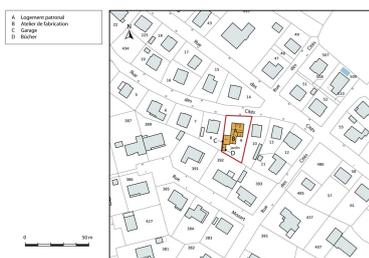
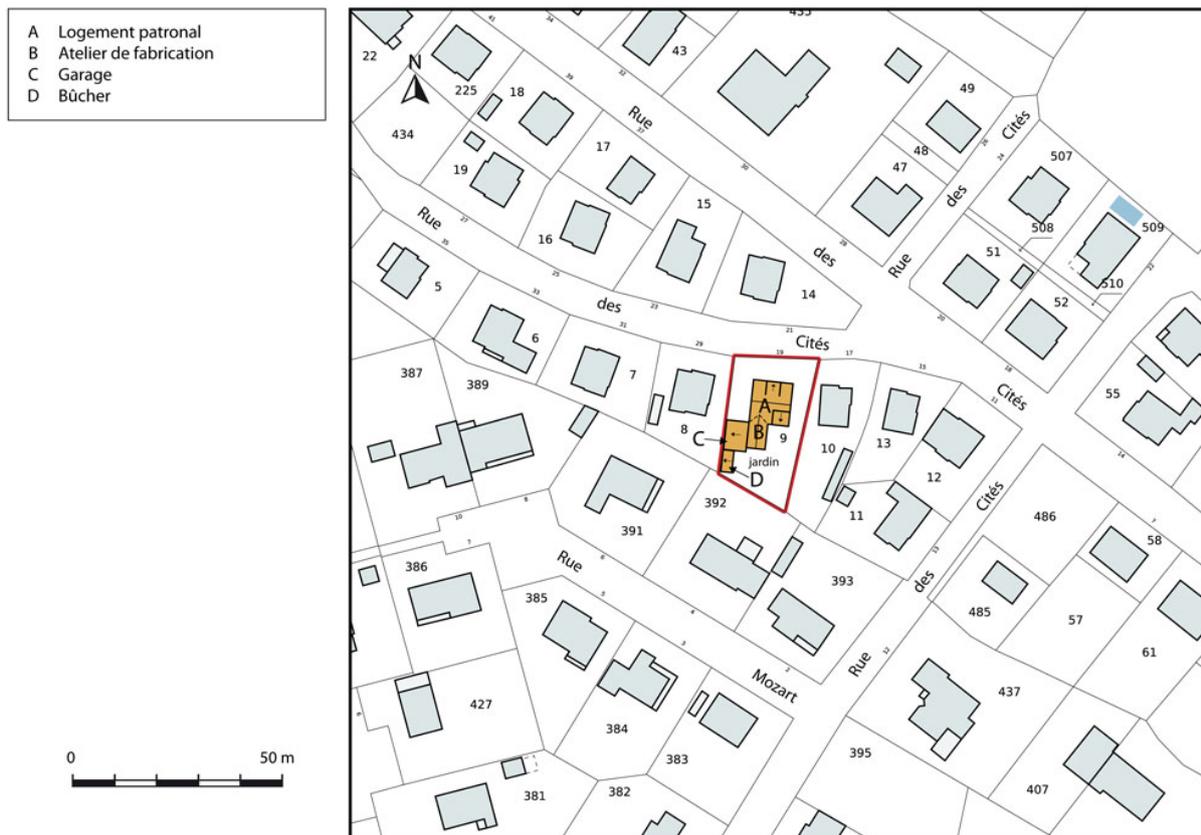
Plan-masse et de situation. Extrait du plan cadastral, 2015, section AB.  
Dess. Mathias Papigny  
IVR43\_20152500697NUDA

Plan-masse et de situation. Extrait du plan cadastral, 2015, section AB.

Technique de relevé : reprise de fond ; Échelle : 1/1 000

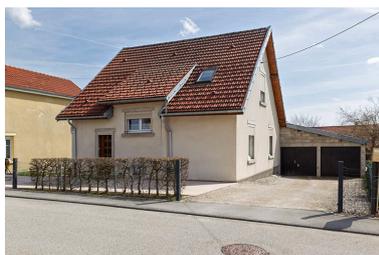
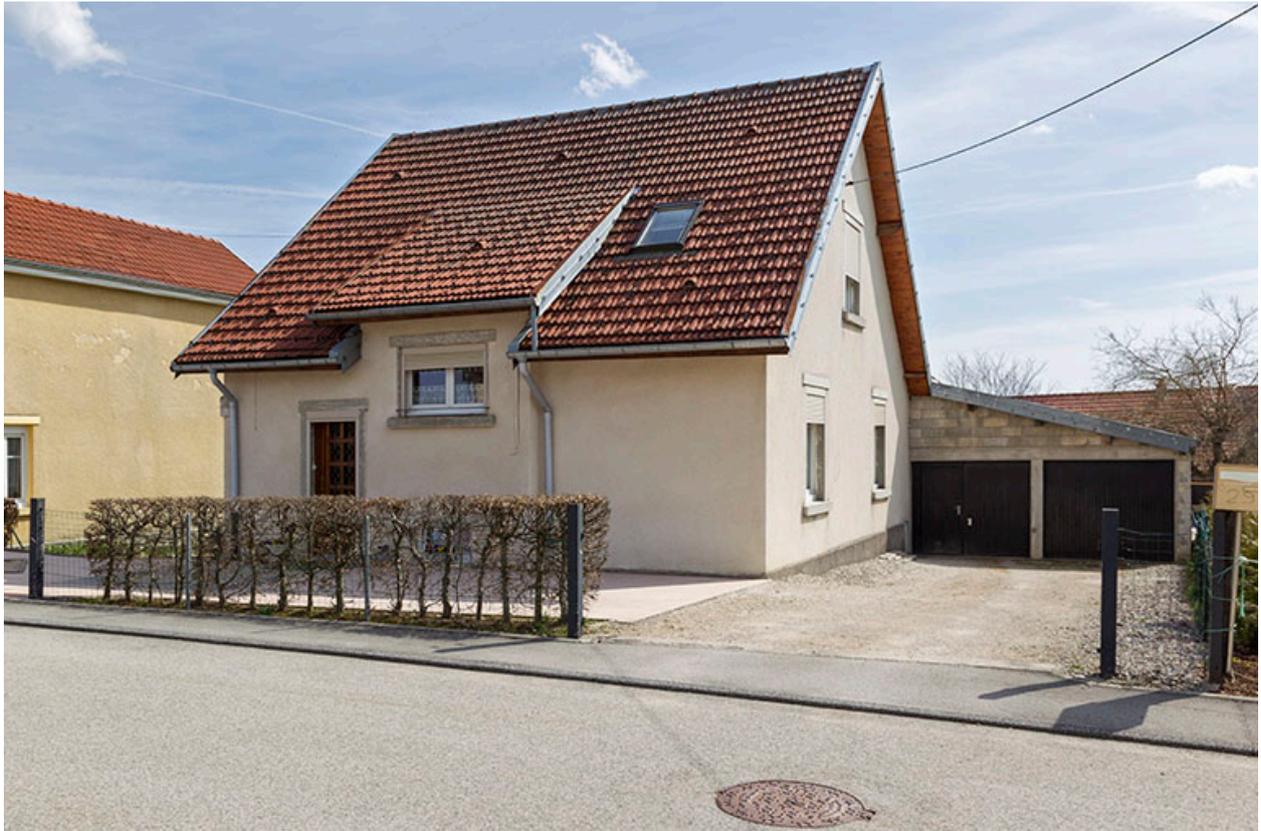
Vue d'ensemble, depuis le nord  
(façades antérieure et latérale droite).  
Phot. Sonia Dourlot  
IVR43\_20152500730NUC2A

Vue d'ensemble, depuis le nord (façades antérieure et latérale droite).

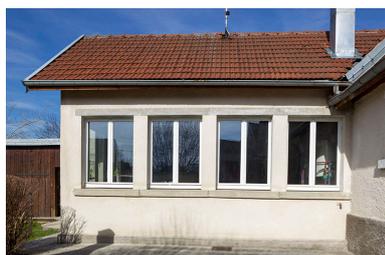
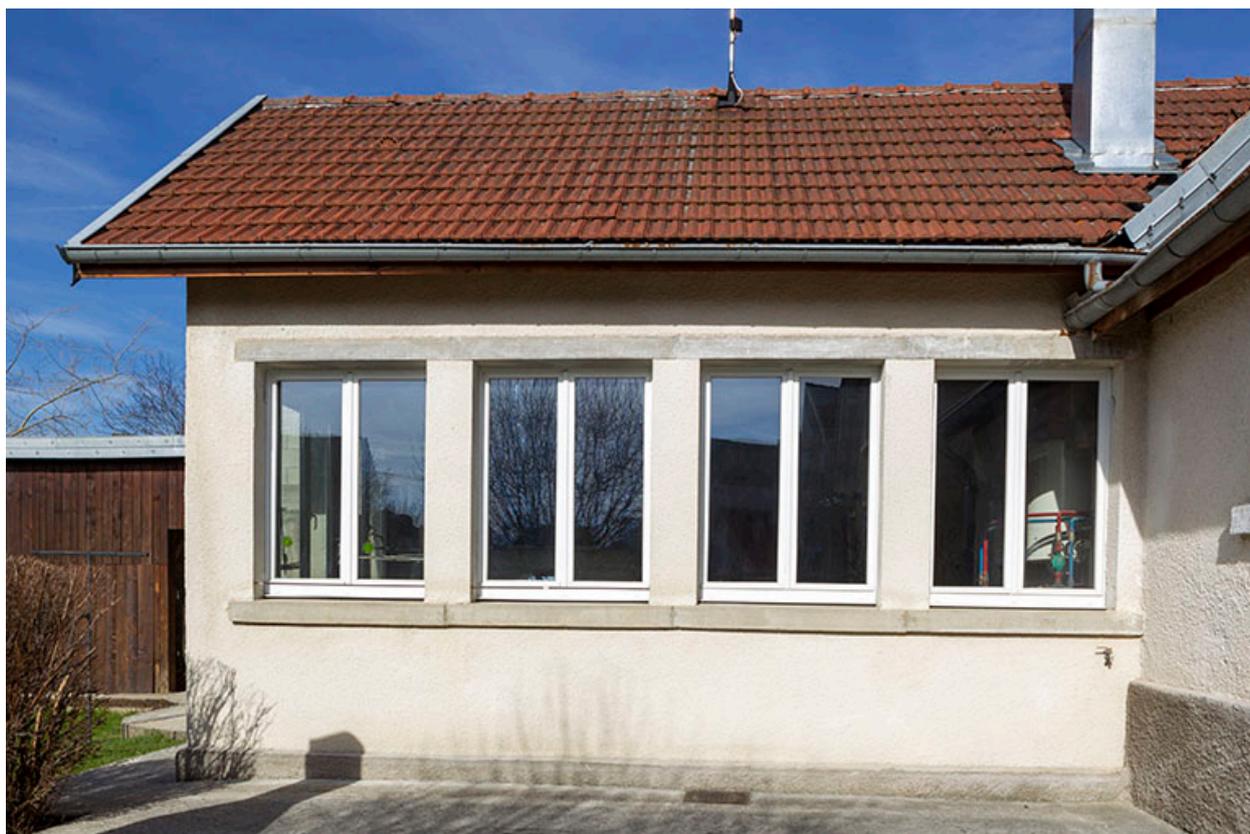
Atelier de fabrication :  
baies multiples à l'est.  
Phot. Sonia Dourlot  
IVR43\_20152500729NUC2A

Atelier de fabrication : baies multiples à l'est.

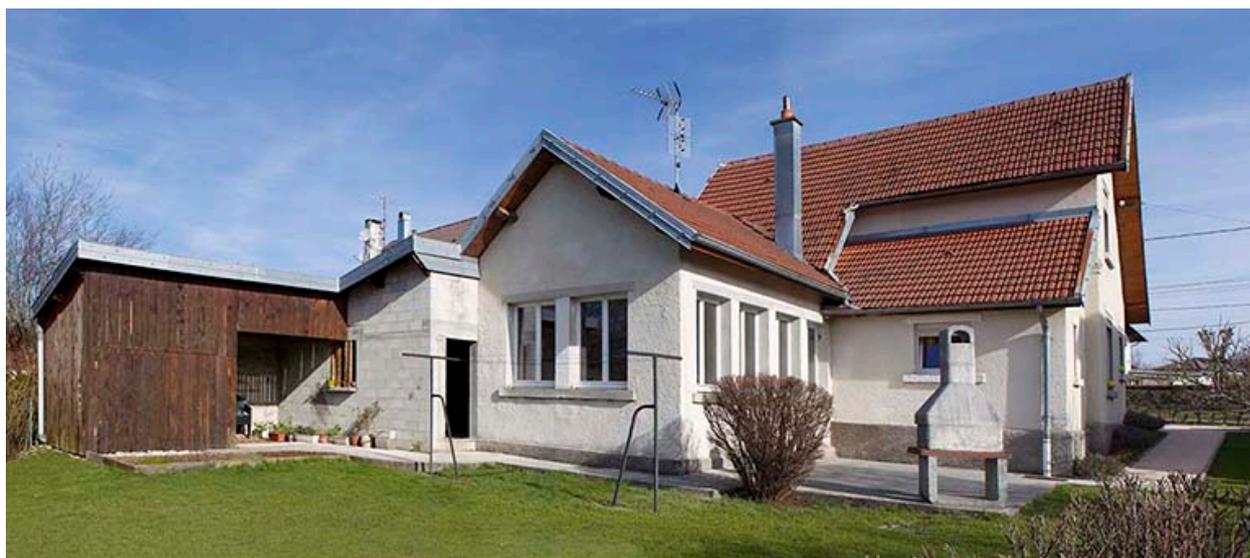
Vue d'ensemble, depuis le  
sud (bûcher, garage, atelier et  
façade postérieure de la maison).  
Phot. Sonia Dourlot  
IVR43\_20152500728NUC4AQ

Vue d'ensemble, depuis le sud (bûcher, garage, atelier et façade postérieure de la maison).
