Bourgogne-Franche-Comté, Territoire de Belfort  
Beaucourt  
7 rue Frédéric Japy

## demeure d'industriel dite château Pierre Japy

Numéro de dossier : IA90000080  
Date de l'enquête initiale : 2000  
Date(s) de rédaction : 1982, 2000  
Cadre de l'étude : patrimoine industriel patrimoine industriel du Territoire de Belfort  
Degré d'étude : étudié

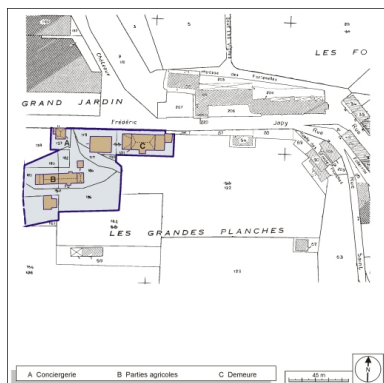
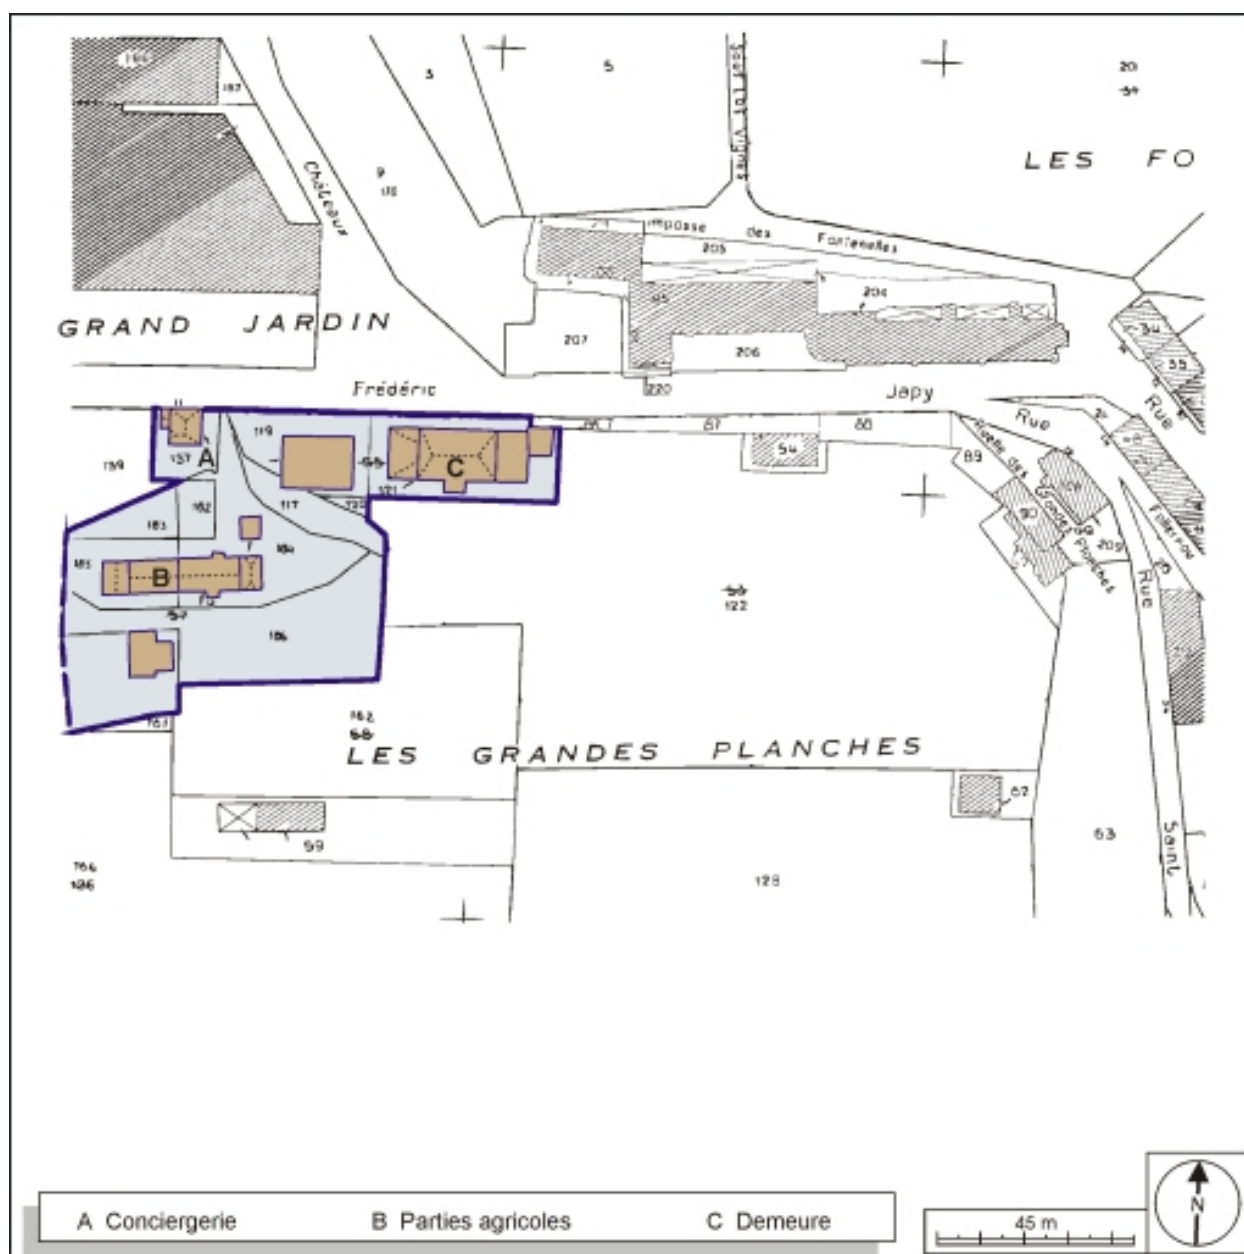
Plan-masse et de situation. Extrait du plan cadastral, 1984, section AL, 1:1000 réduit à 1:1500.  
Dess. André Céréza  
IVR43\_20039000011NUDA

Plan-masse et de situation. Extrait du plan cadastral, 1984, section AL, 1:1000 réduit à 1:1500.

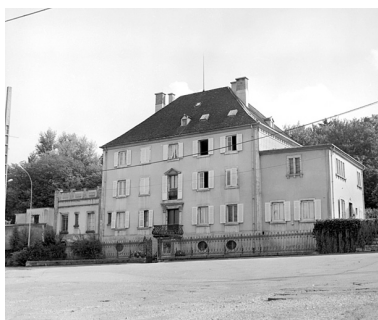
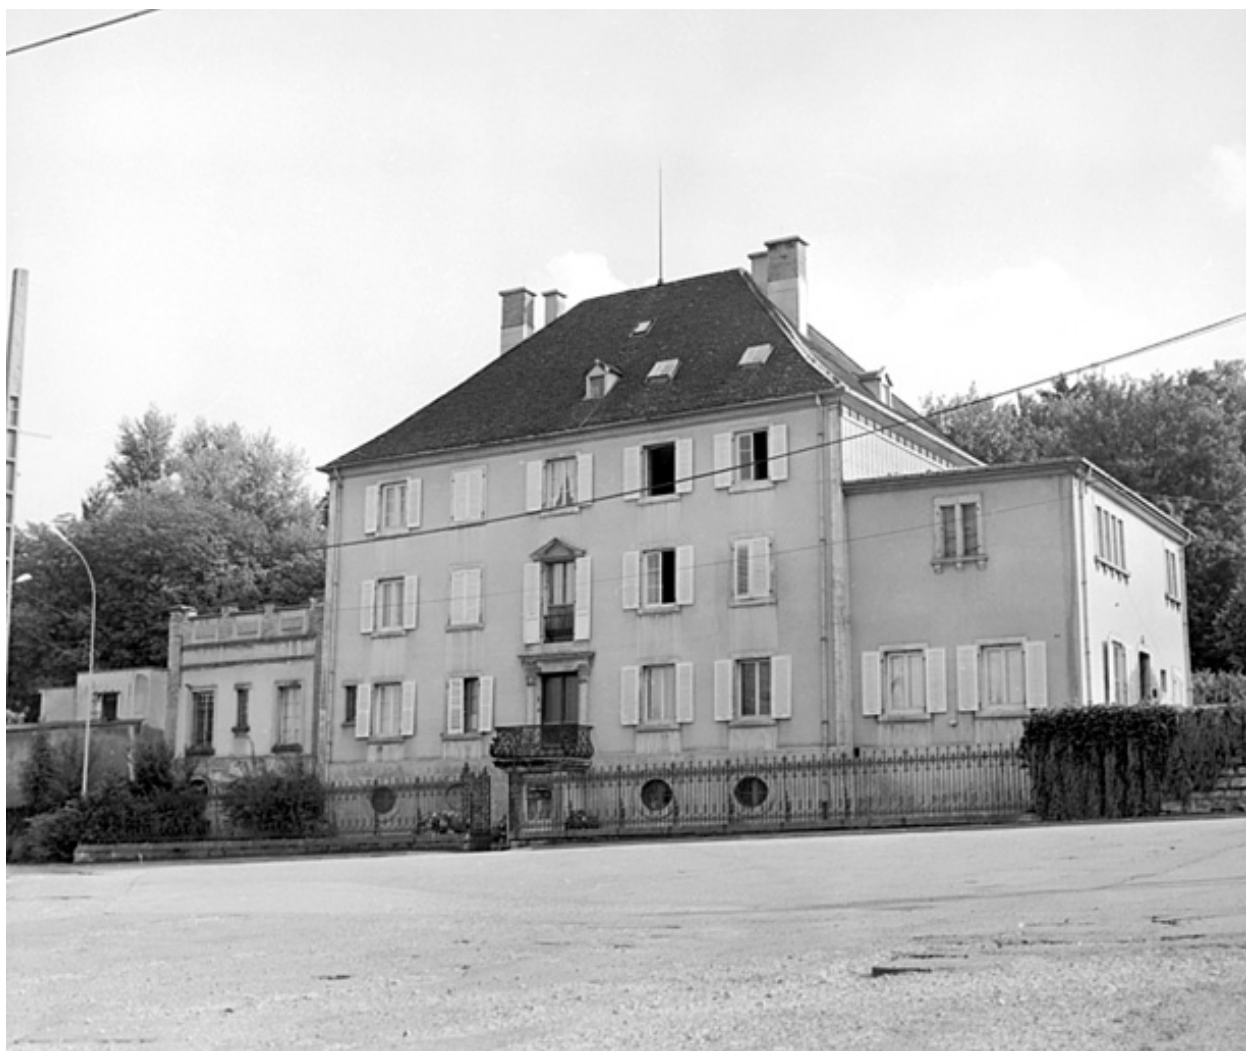
Façade sur rue en 1981.SRI.  
Enquête régionale sur les bâtiments industriels (1979-1981).  
Phot. Yves Sancey  
IVR43\_19819000020X

Façade sur rue en 1981.SRI. Enquête régionale sur les bâtiments industriels (1979-1981).

La demeure est construite en moellon de calcaire enduit et comprend un étage de soubassement, deux étages carrés et un étage de comble. Elle est couverte d'un toit à longs pans et croupe, avec terrasse sur l'adjonction orientale. La conciergerie - comprenant un étage de soubassement, un rez-de-chaussée surélevé et un étage en surcroît - est couverte d'un toit à croupe et d'appentis, en tuile plate vernissée. La ferme est en pan de bois et en moellon de calcaire enduit ; elle possède un étage carré.

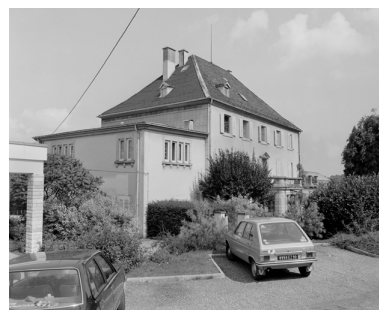
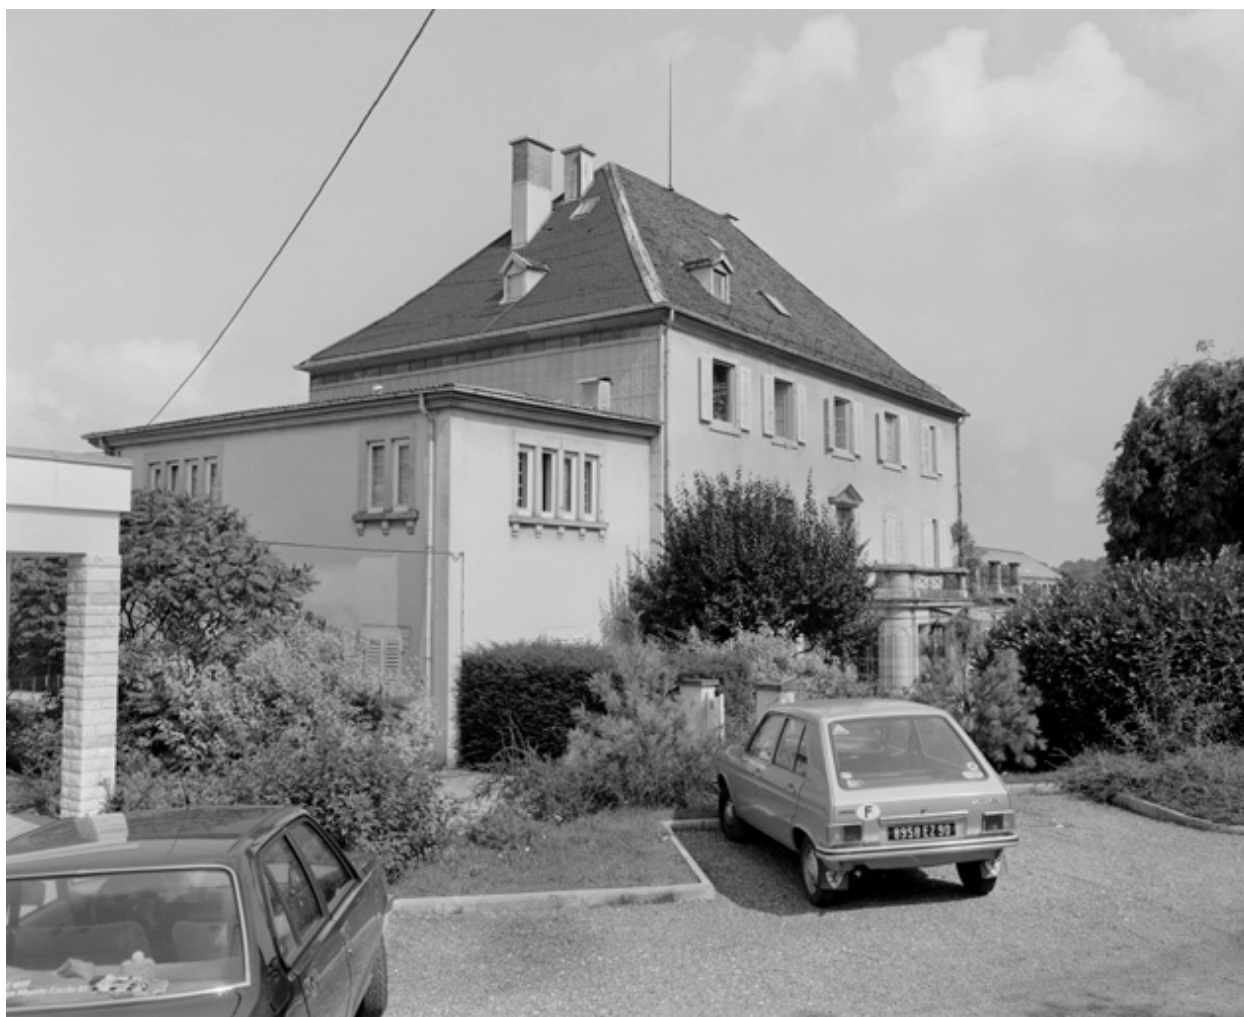
Façade postérieure en 1981.SRI.  
Enquête régionale sur les bâtiments industriels (1979-1981).  
Phot. Yves Sancey  
IVR43\_19819000021X

Façade postérieure en 1981.SRI. Enquête régionale sur les bâtiments industriels (1979-1981).

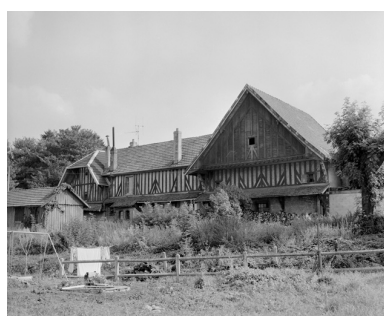
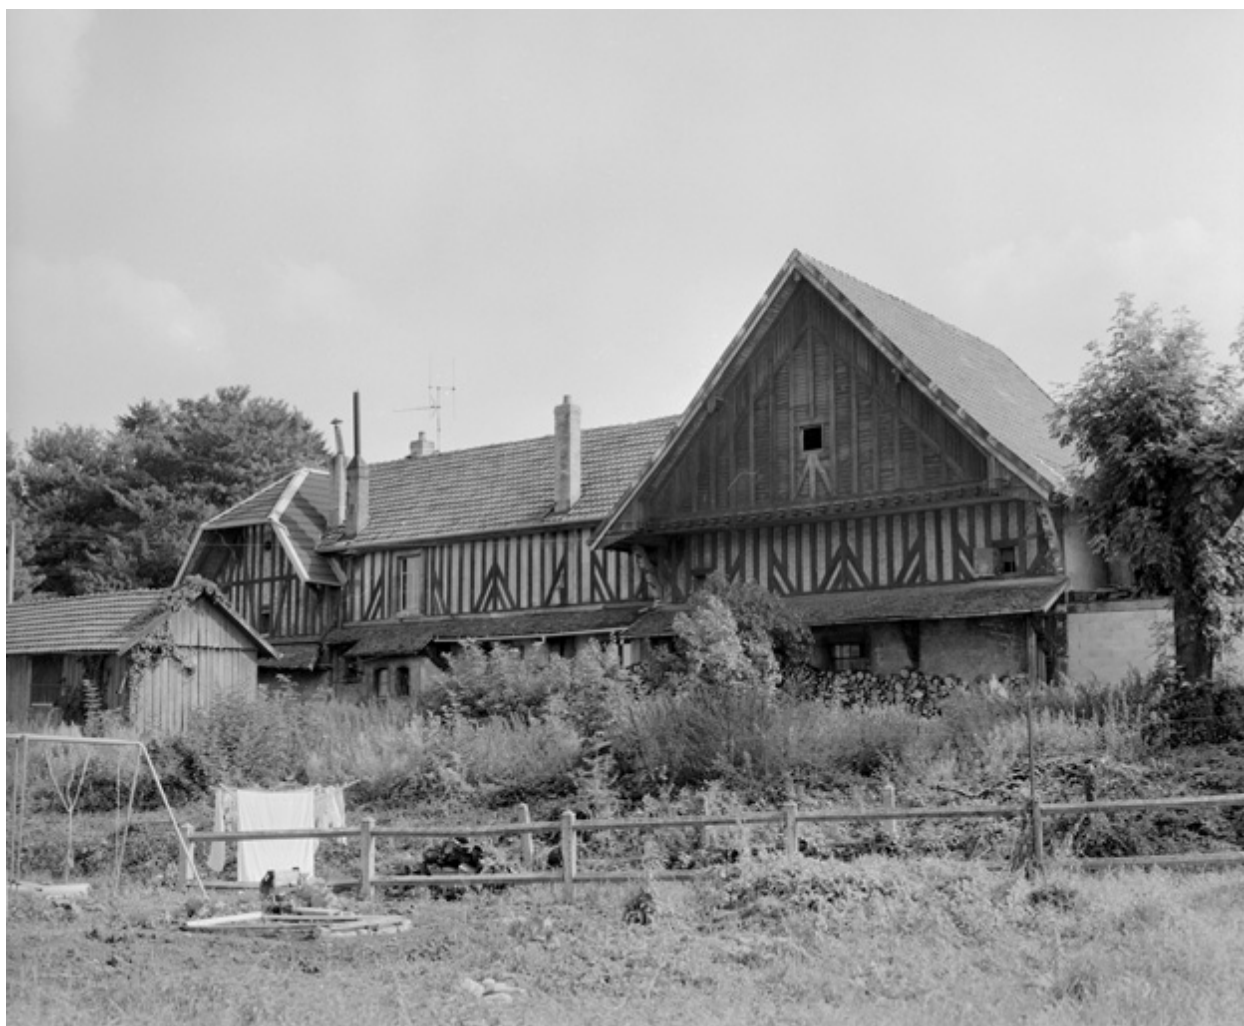
Dépendances : ferme des Grandes Planches. Façade antérieure en 1981.SRI. Enquête régionale sur les bâtiments industriels (1979-1981).  
Phot. Yves Sancey  
IVR43\_19819000022X

Dépendances : ferme des Grandes Planches. Façade antérieure en 1981.SRI. Enquête régionale sur les bâtiments industriels (1979-1981).

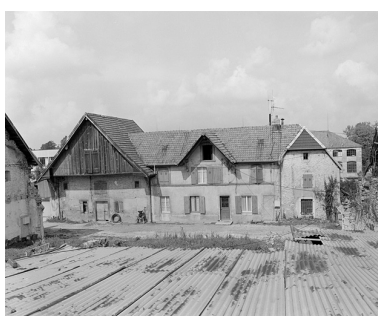
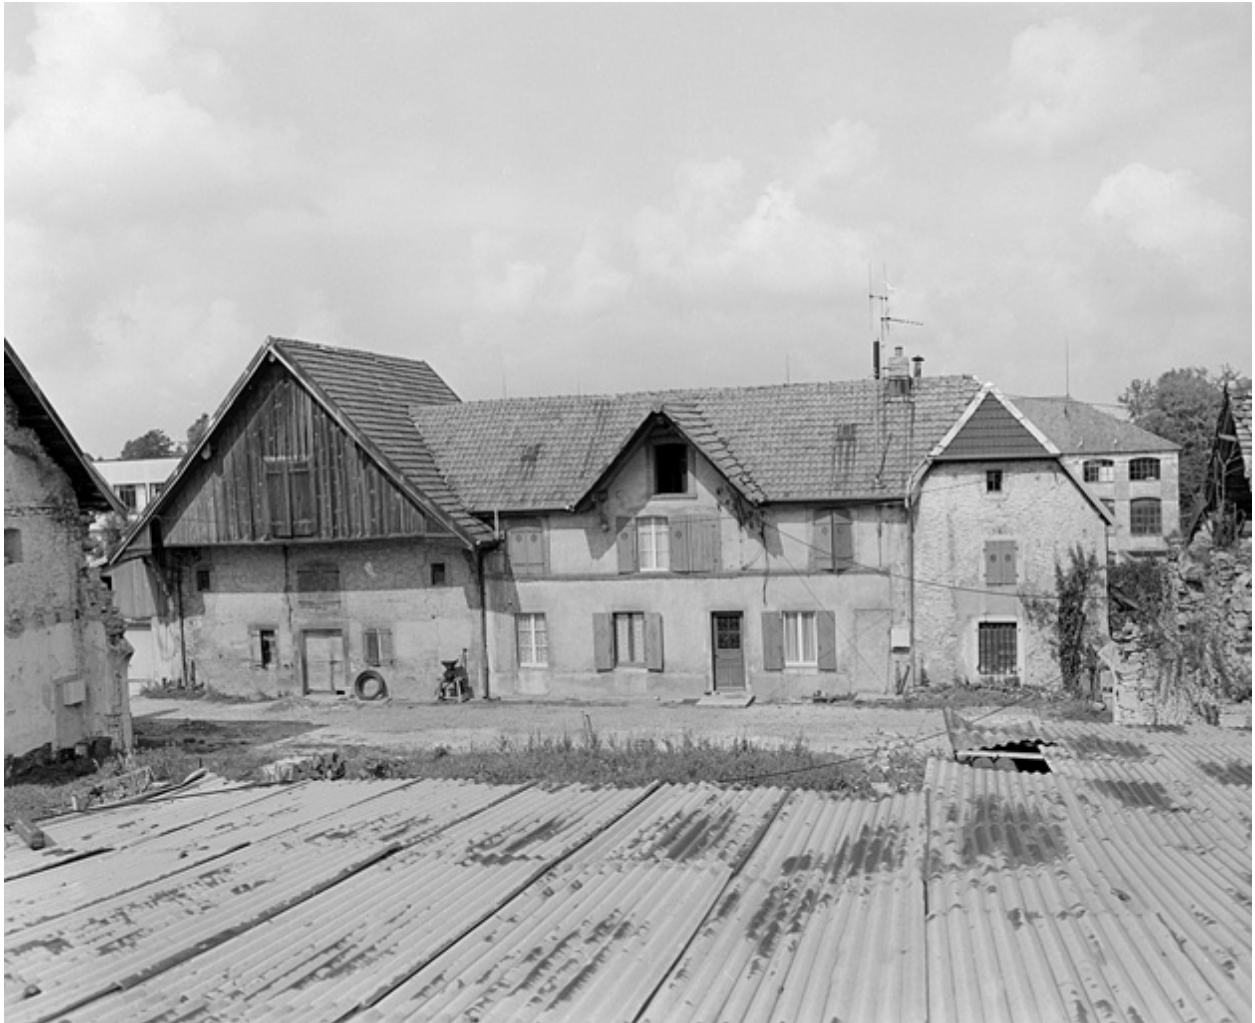
Dépendances : ferme des Grandes Planches. Façade postérieure en 1981.SRI. Enquête régionale sur les bâtiments industriels (1979-1981).  
Phot. Yves Sancey  
IVR43\_19819000023X

Dépendances : ferme des Grandes Planches. Façade postérieure en 1981.SRI. Enquête régionale sur les bâtiments industriels (1979-1981).

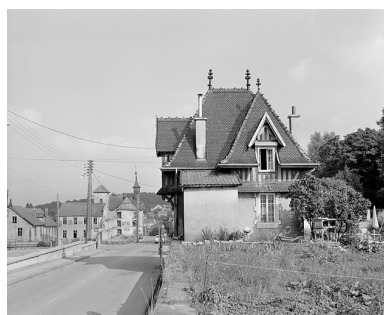
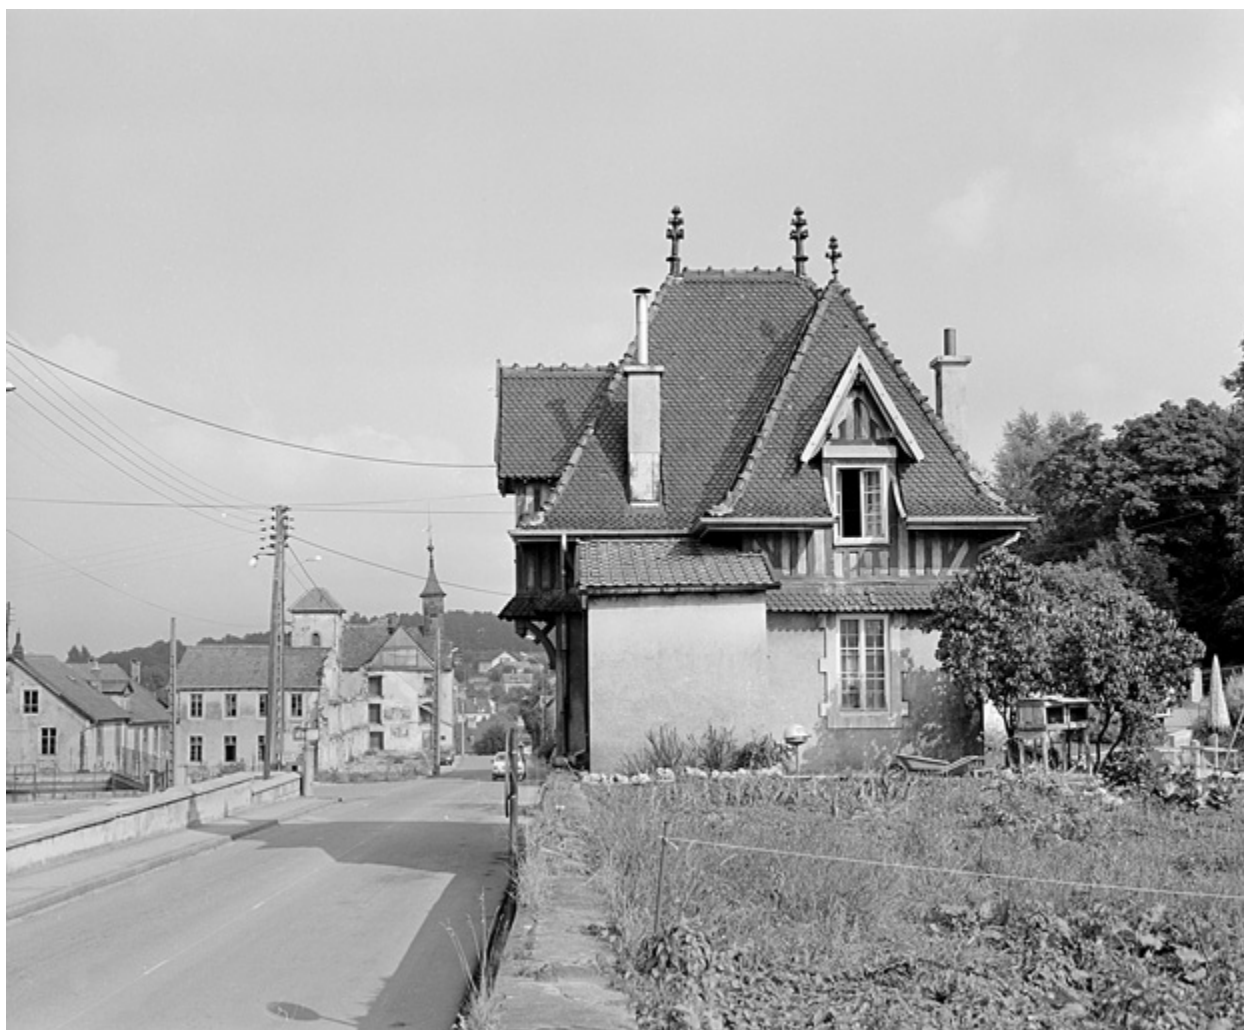
Conciergerie. Façade ouest en 1981.SRI. Enquête régionale sur les bâtiments industriels (1979-1981).  
Phot. Yves Sancey  
IVR43\_19819000018X

Conciergerie. Façade ouest en 1981.SRI. Enquête régionale sur les bâtiments industriels (1979-1981).

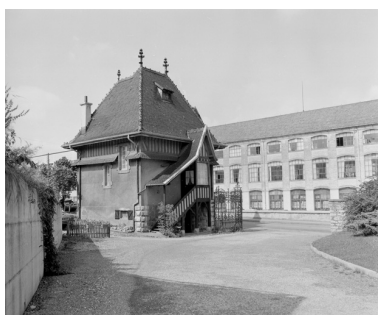
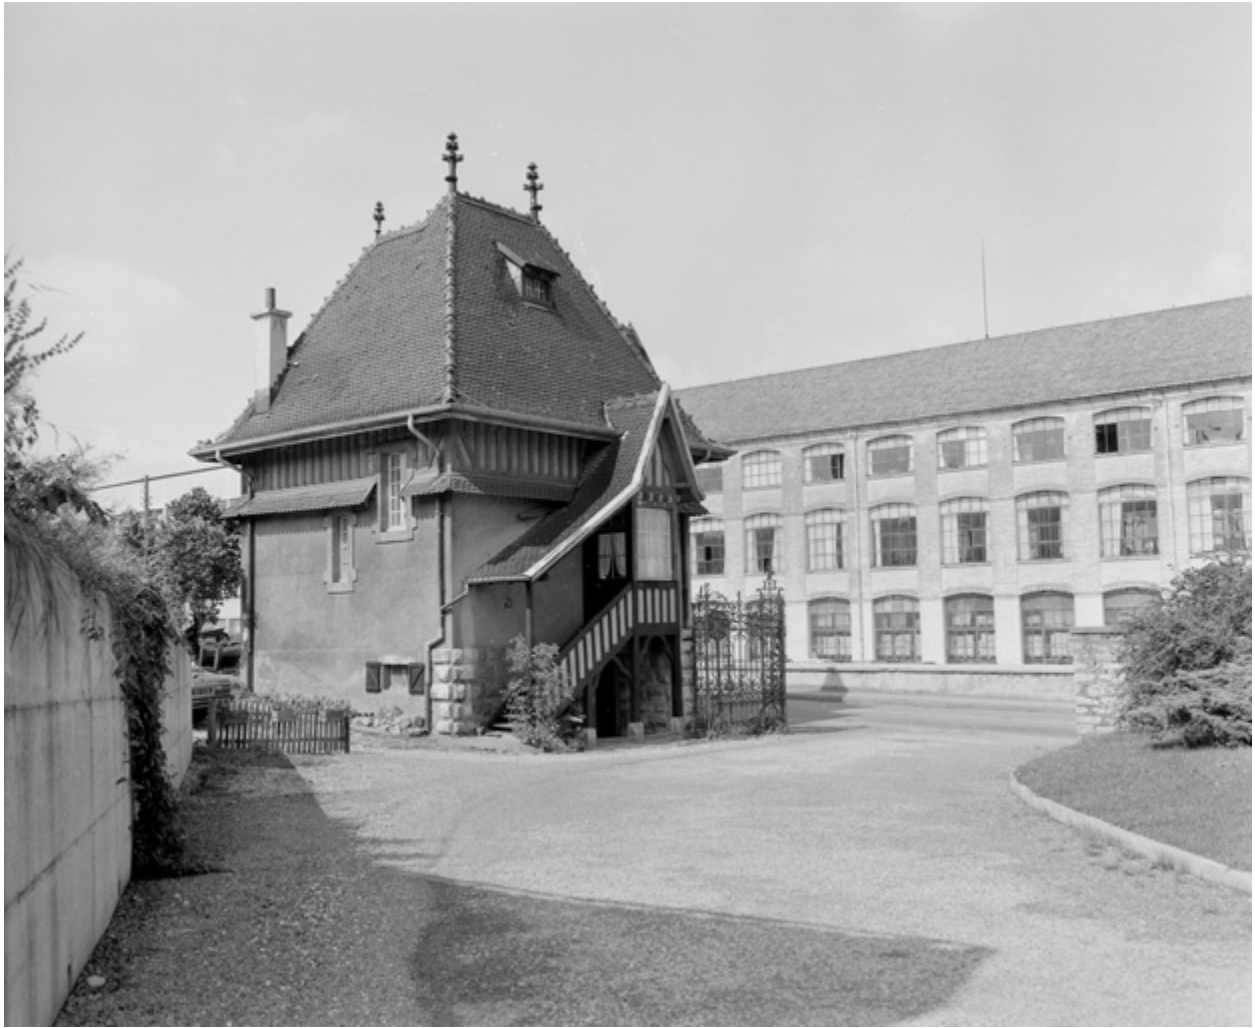
Conciergerie. Vue depuis le sud-est en 1981.SRI. Enquête régionale sur les bâtiments industriels (1979-1981).  
Phot. Yves Sancey  
IVR43\_19819000019X

Conciergerie. Vue depuis le sud-est en 1981.SRI. Enquête régionale sur les bâtiments industriels (1979-1981).

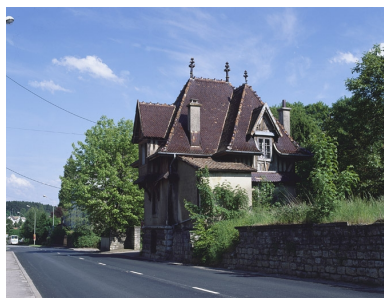
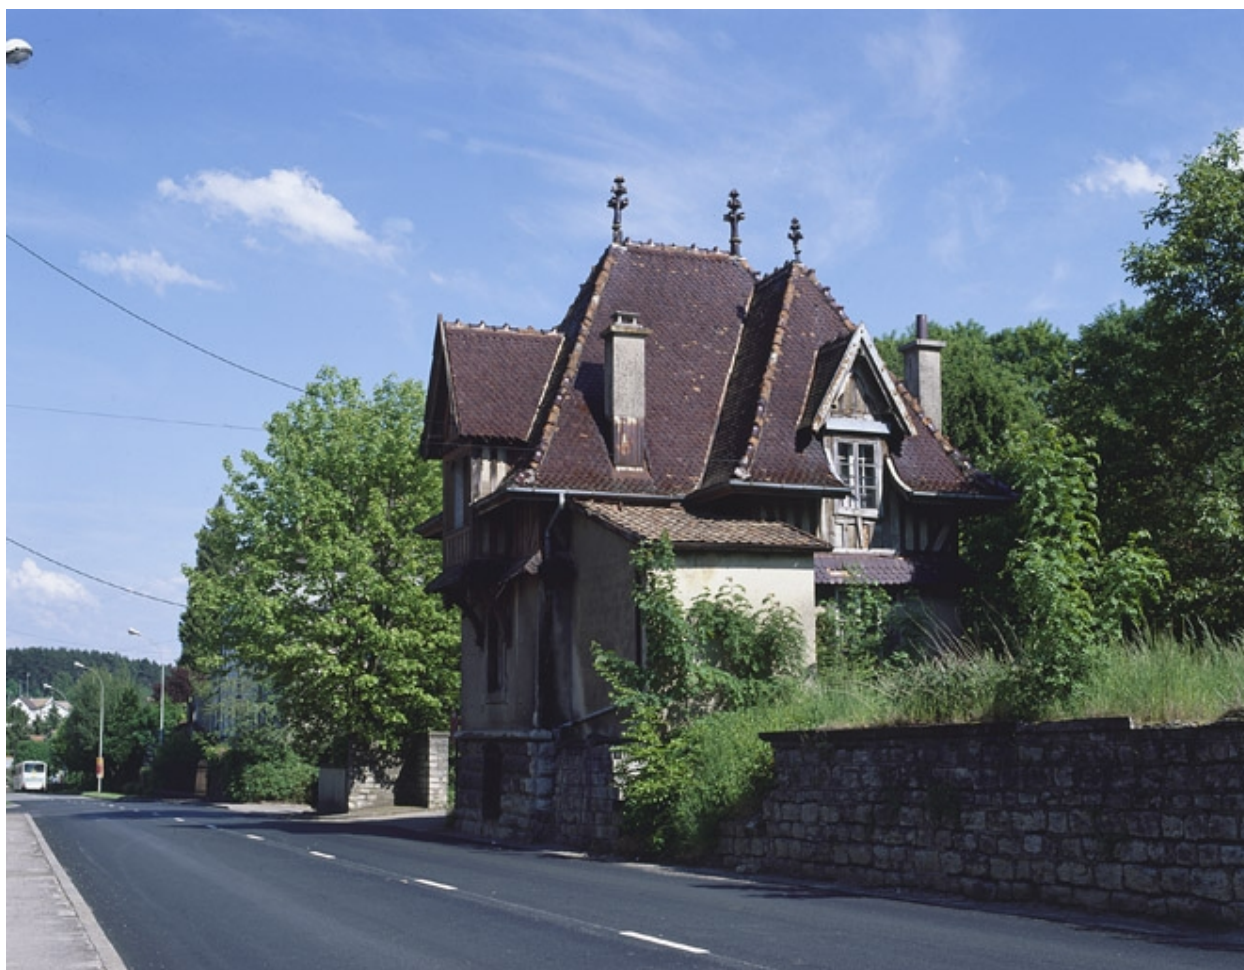
La conciergerie depuis l'ouest.

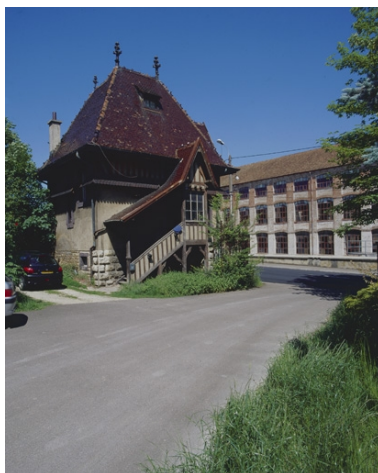
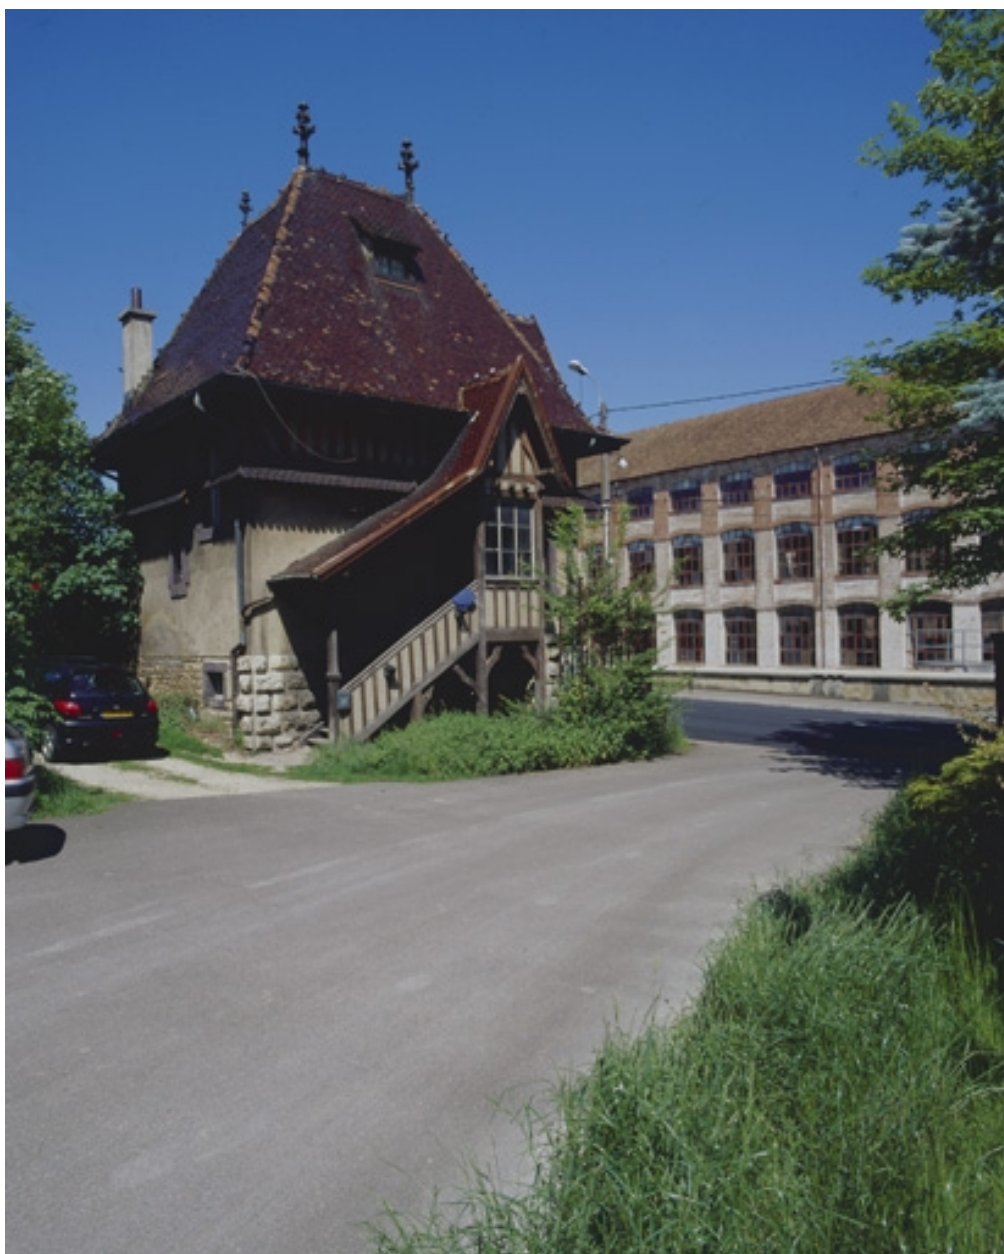
Vue de trois quarts de la conciergerie.
