Franche-Comté, Doubs
Ornans
26 rue Saint-Laurent

hôtel Sanderet de Valonne, actuellement poste

Numéro de dossier : IA00014671
Date de l'enquête initiale : 1980
Date(s) de rédaction : 1981
Cadre de l'étude : inventaire topographique
Degré d'étude : étudié
Référence du dossier Monument Historique : PA00101704

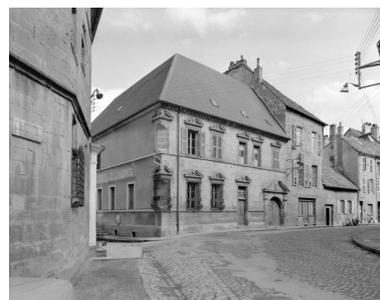
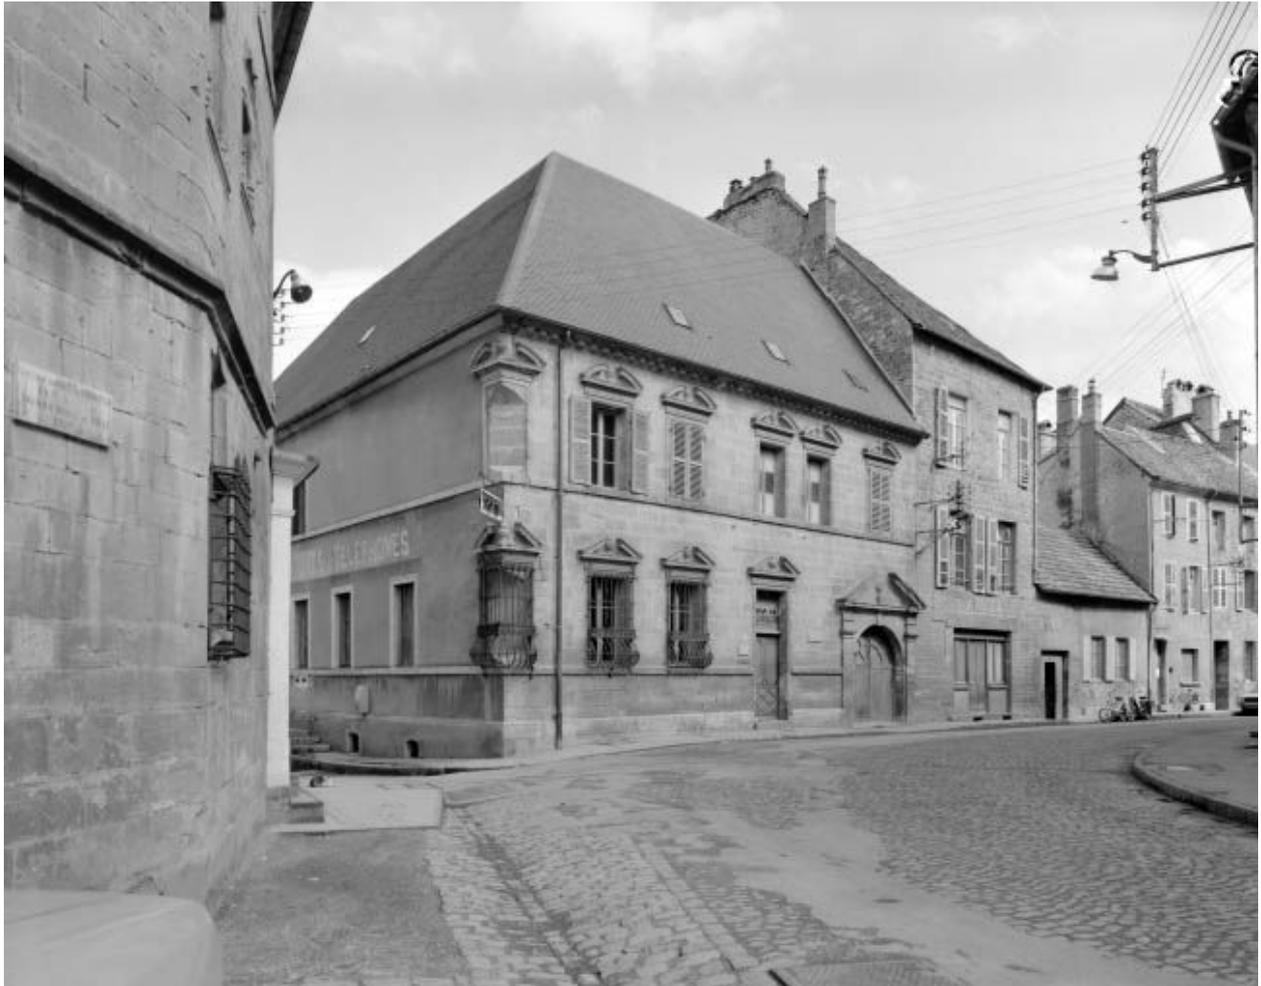
Façade antérieure et façade latérale gauche.
Phot. Yves Sancey
IVR43_19772500061V

Façade antérieure et façade latérale gauche.

L'hôtel Sanderet de Valonne se distingue par les baies de la façade sur rue où alternent frontons triangulaires au rez-de-chaussée et frontons curvilignes au premier niveau enserrant des pots à feu. Les baies du rez-de-chaussée sont fermées par de curieuses grilles en fer forgé ornées de petites têtes en métal martelées.

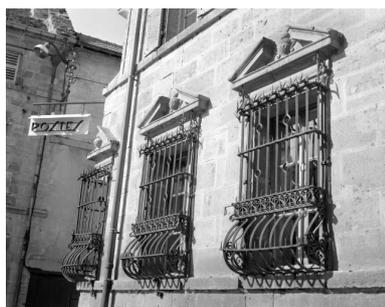
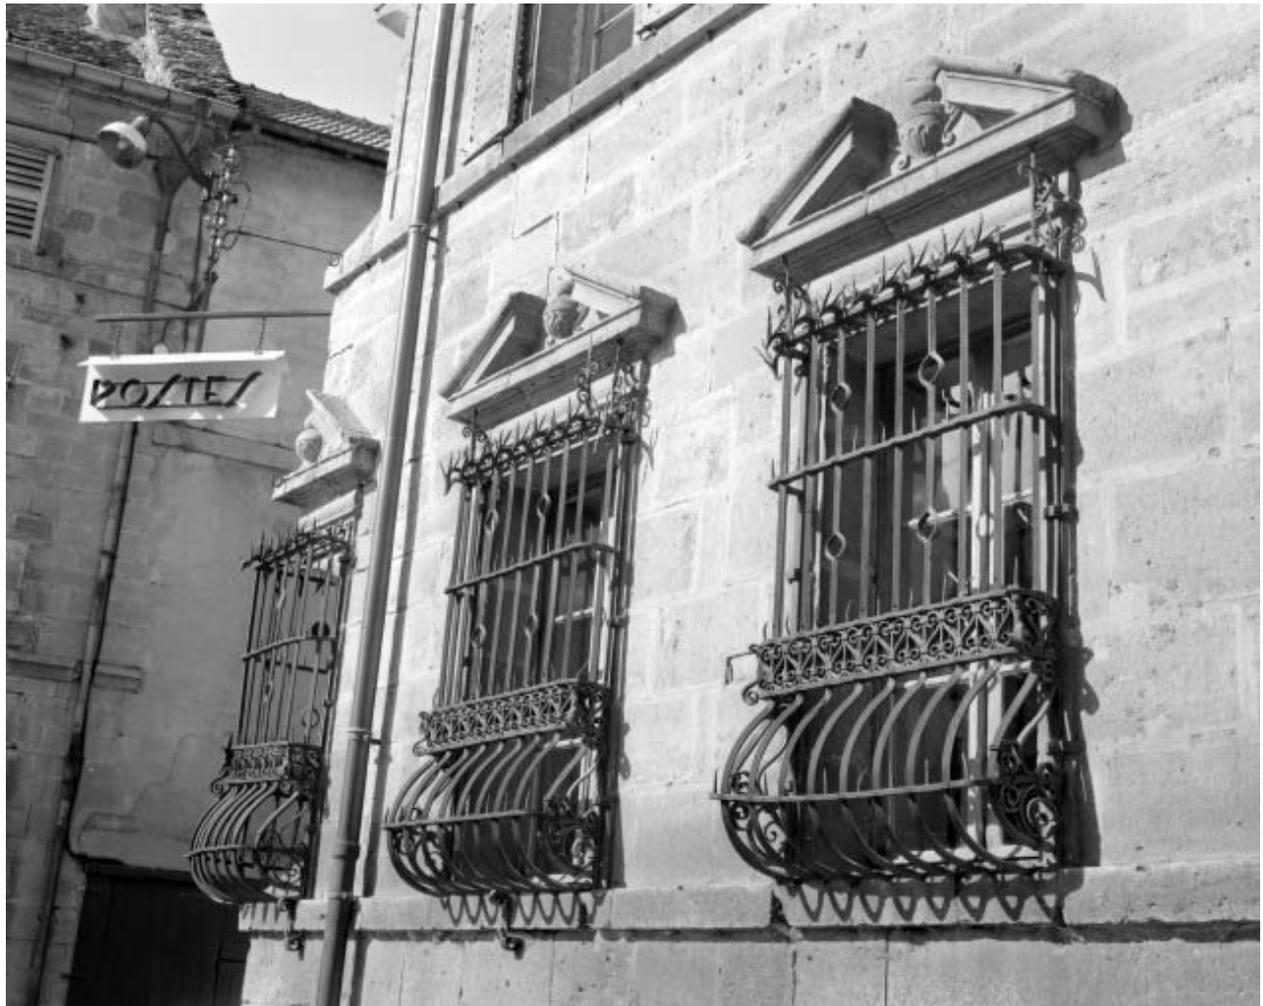
Façade antérieure, détail : baies du rez-de-chaussée, vue de trois quarts droit.
Phot. Yves Sancey
IVR43_19772500115X

Façade antérieure, détail : baies du rez-de-chaussée, vue de trois quarts droit.

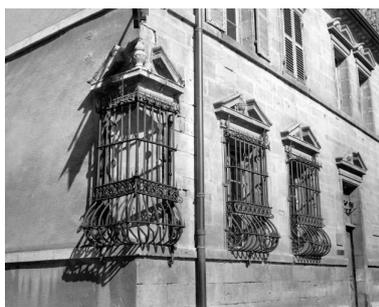
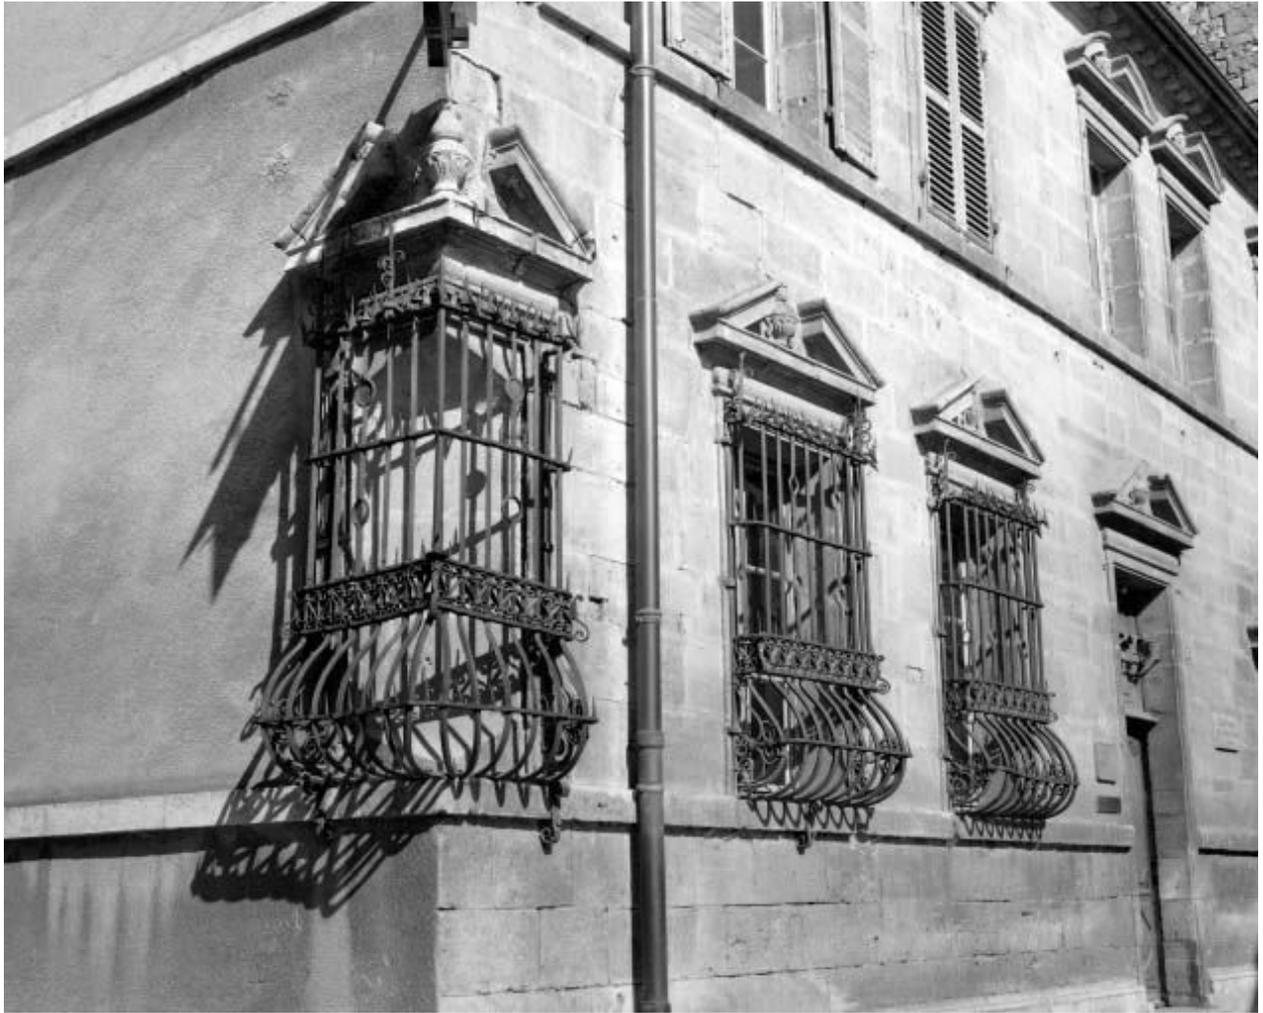
Façade antérieure, détail : baies du rez-de-chaussée, vue de trois quarts gauche.
Phot. Yves Sancey
IVR43_19772500116X

Façade antérieure, détail : baies du rez-de-chaussée, vue de trois quarts gauche.

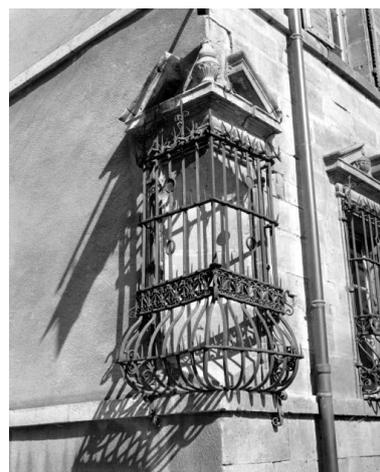
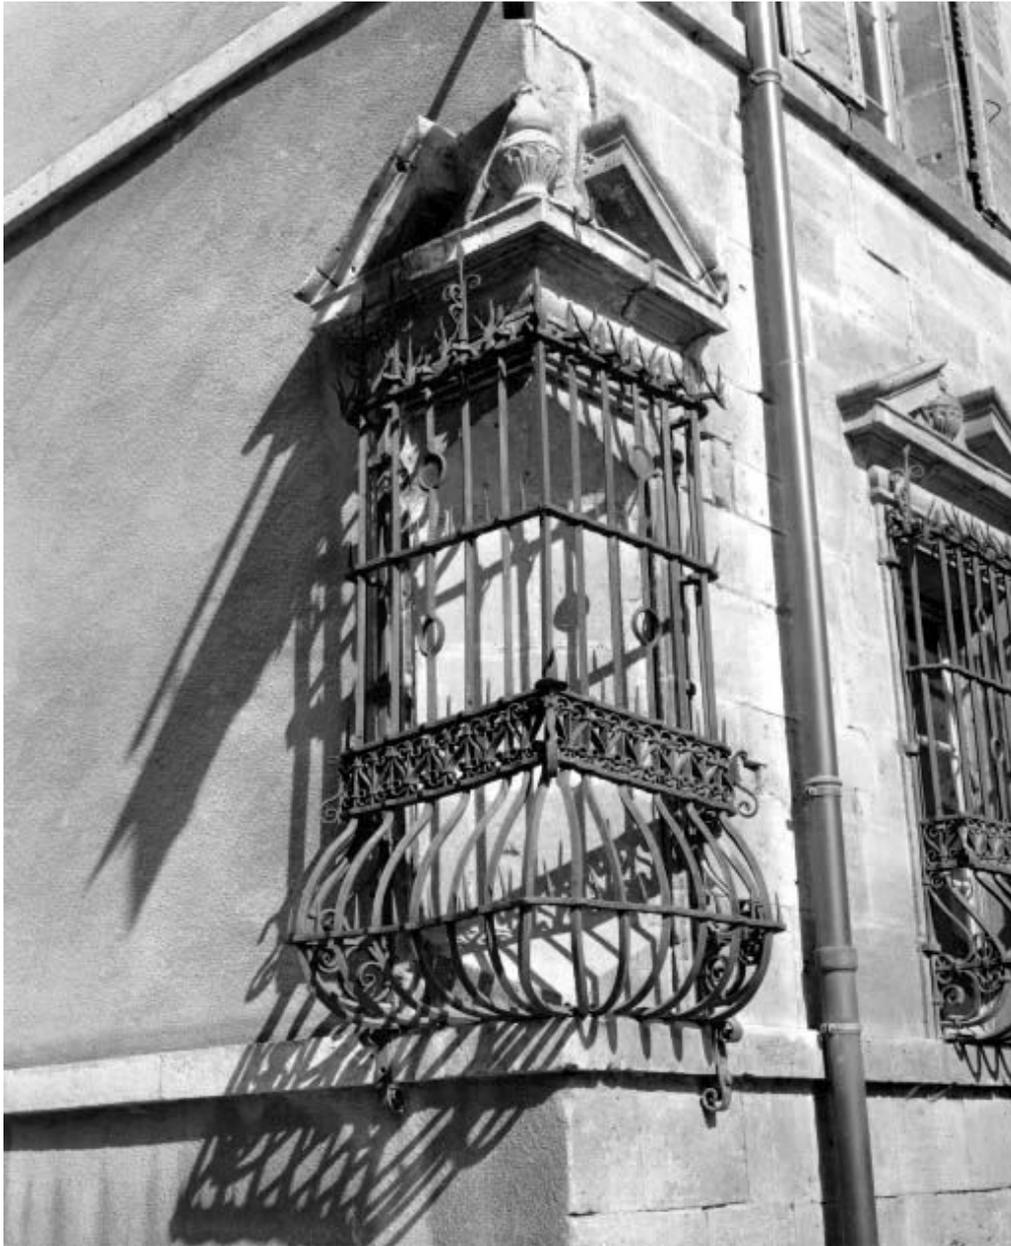
Façade antérieure, détail : baie d'angle du rez-de-chaussée.
Phot. Yves Sancey
IVR43_19772500114X

Façade antérieure, détail : baie d'angle du rez-de-chaussée.

Des pots à feu ornent le centre des frontons de la façade sur rue. Une tête d'homme, portant la barbe et coiffée d'un chapeau à extrémité recourbée, orne la grille de la baie d'angle du rez-de-chaussée.

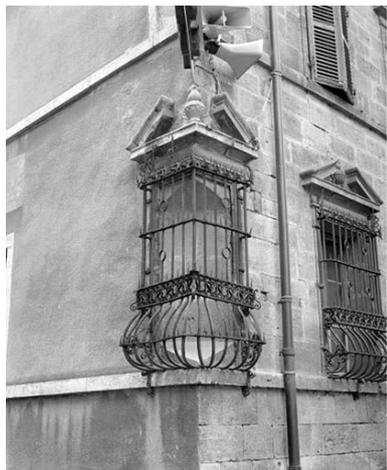
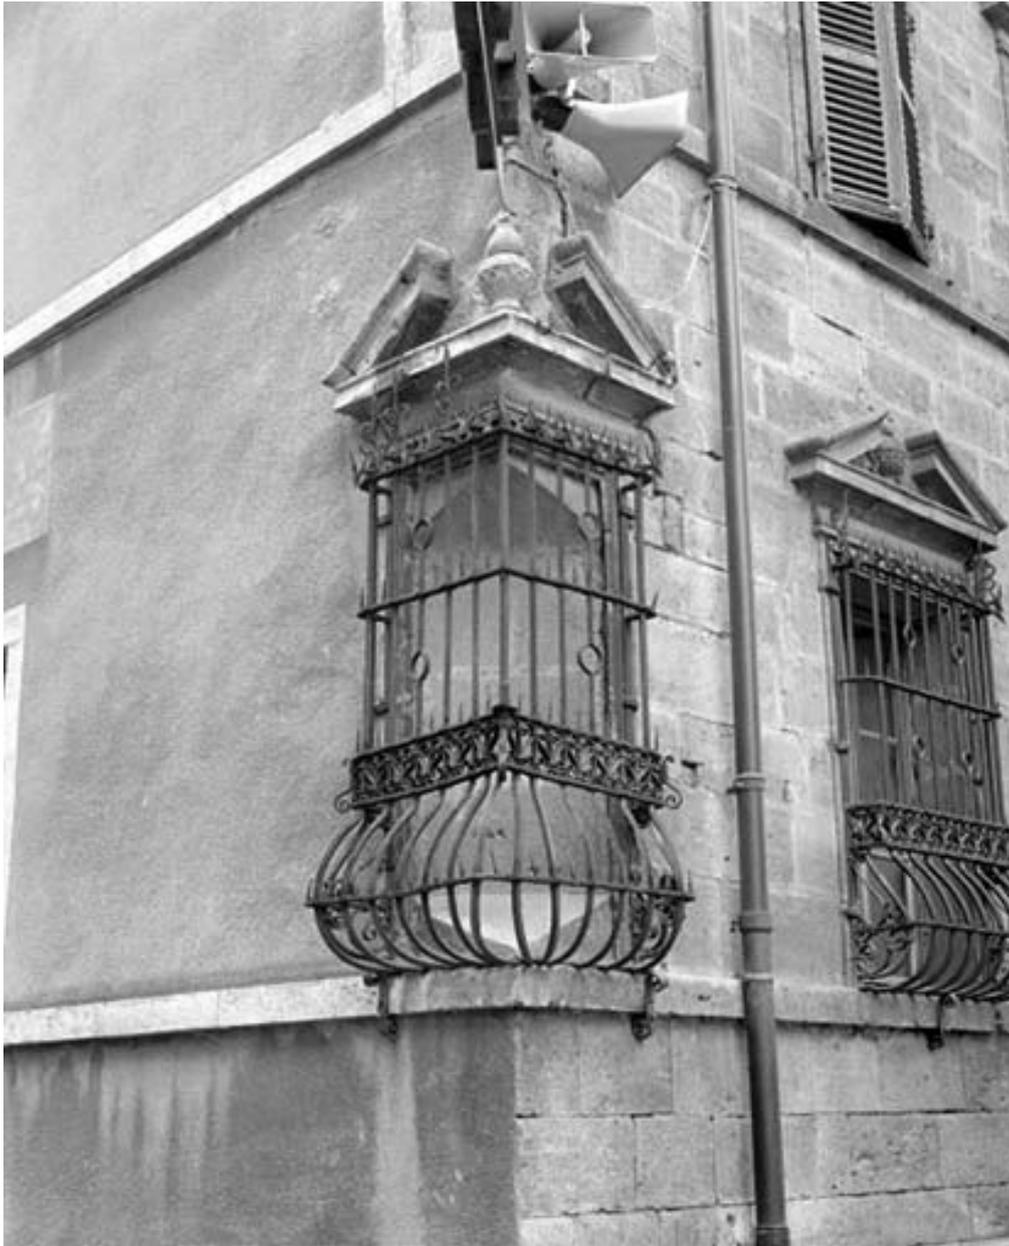
Façade antérieure, détail : baie d'angle et 1ère baie du rez-de-chaussée.

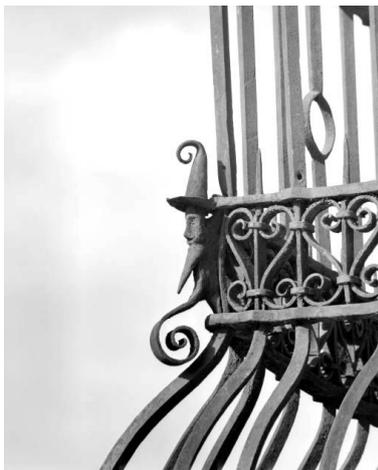
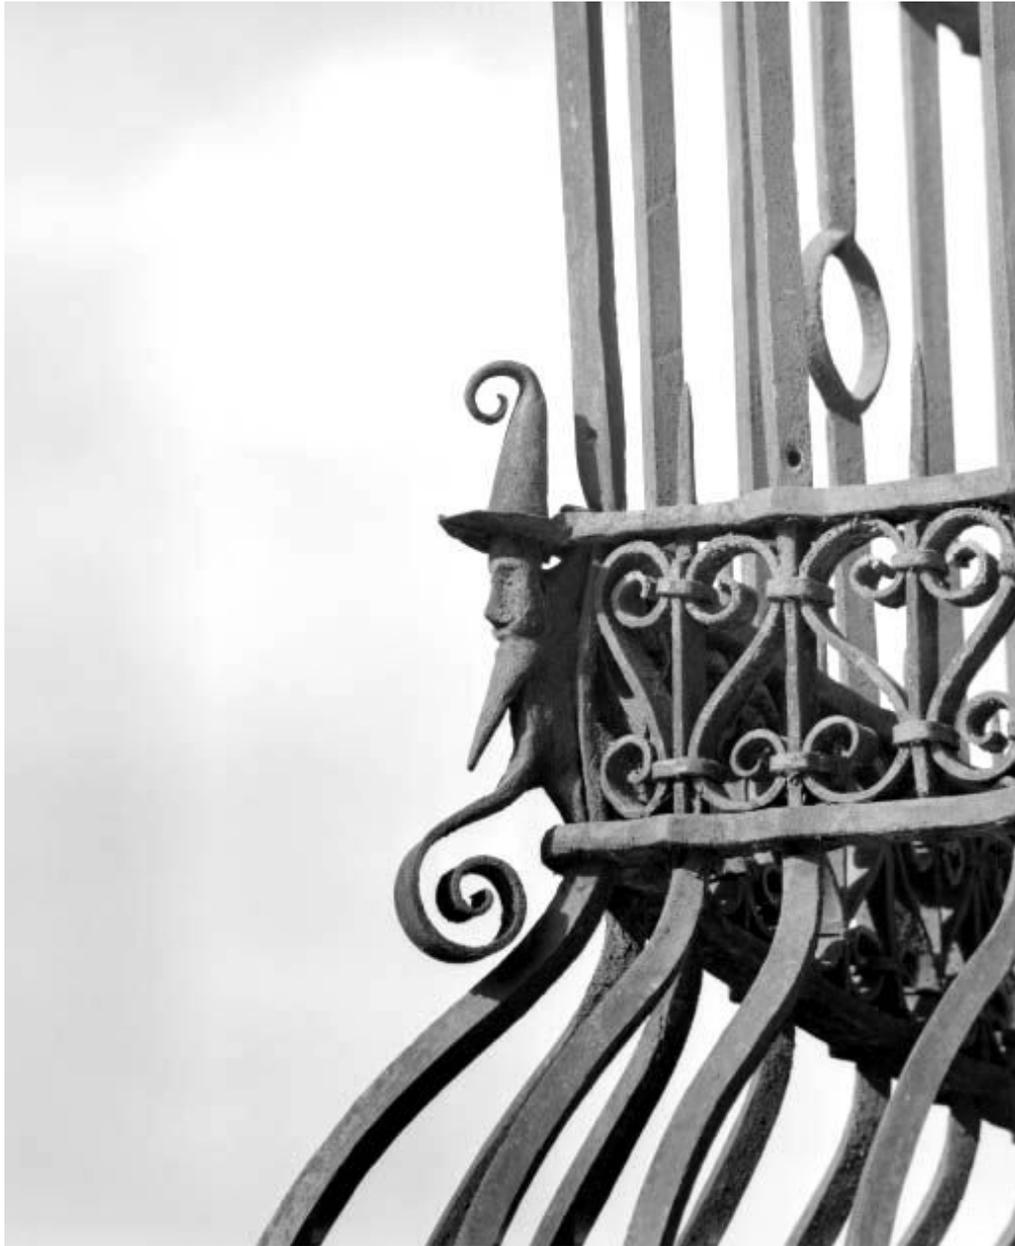
Façade antérieure, détail de la baie d'angle du rez-de-chaussée.

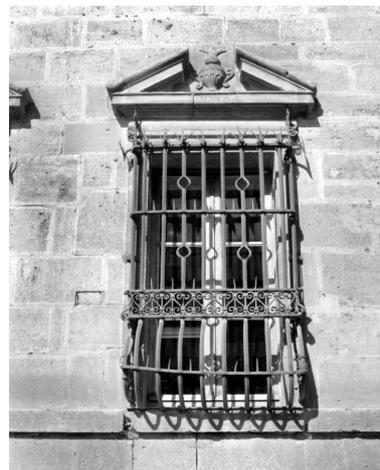
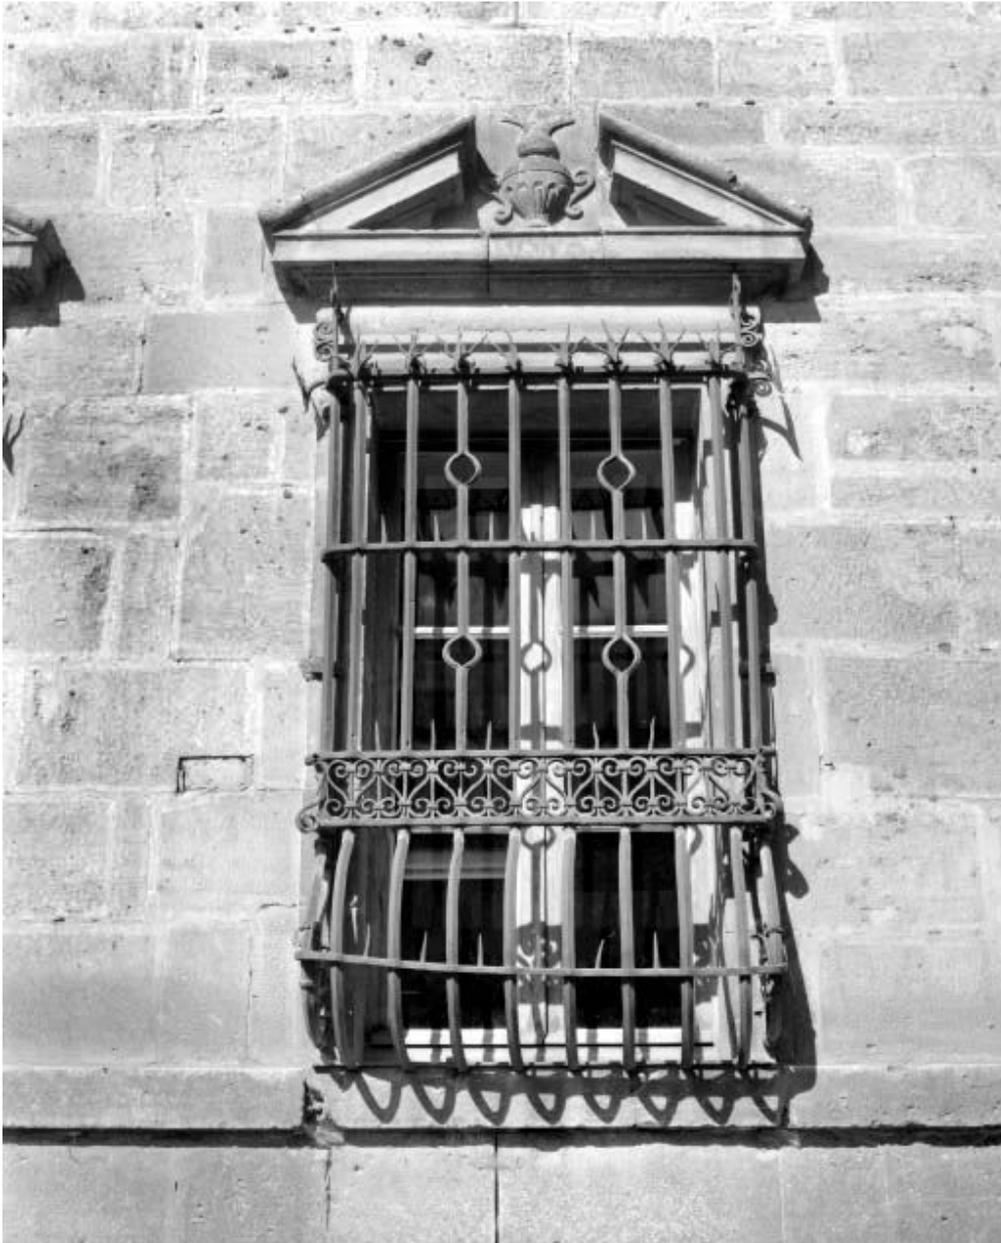
Façade antérieure, détail : une baie du rez-de-chaussée.

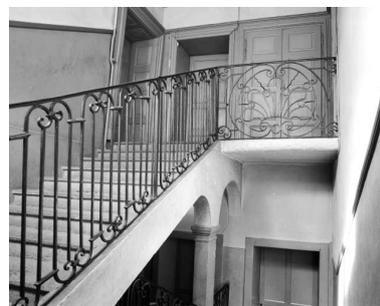
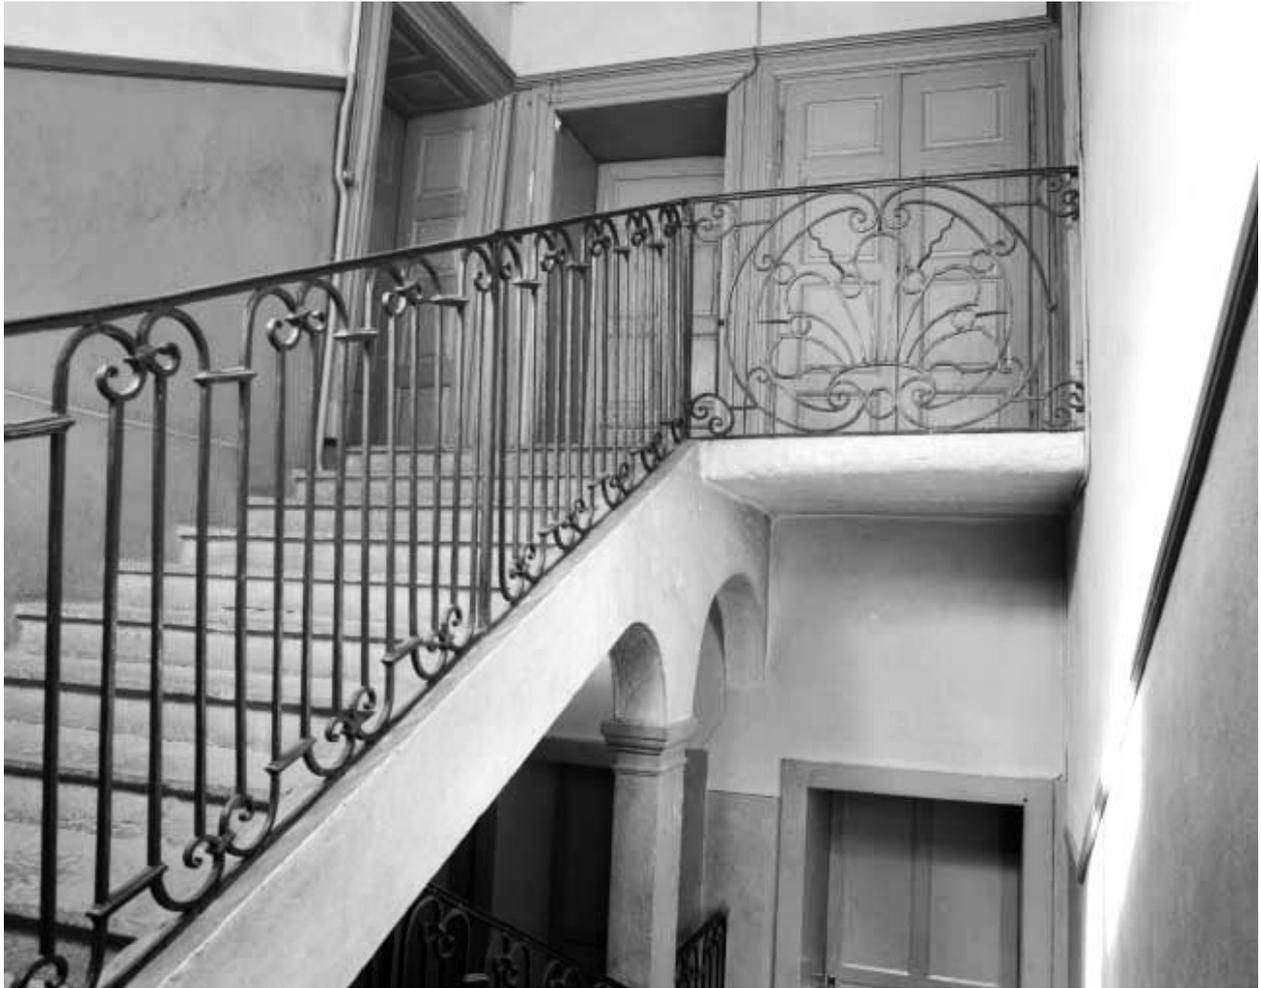
Intérieur : vue générale de l'escalier.

Matériau(x) du gros-oeuvre, mise en oeuvre et revêtement : calcaire, pierre de taille ; moellon ; enduit
Matériau(x) de couverture : tuile plate
Étage(s) ou vaisseau(x) : sous-sol, 1 étage carré
Élévations extérieures : élévation à travées
Type(s) de couverture : toit à longs pans ; pignon couvert ; noue
Escaliers : escalier dans-oeuvre : escalier tournant
