Franche-Comté, Doubs
Ornans
26 rue Saint-Laurent

hôtel Sanderet de Valonne, actuellement poste

Numéro de dossier : IA00014671
Date de l'enquête initiale : 1980
Date(s) de rédaction : 1981
Cadre de l'étude : inventaire topographique
Degré d'étude : étudié
Référence du dossier Monument Historique : PA00101704

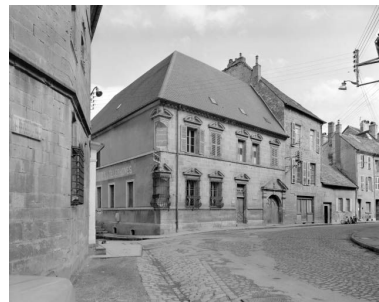
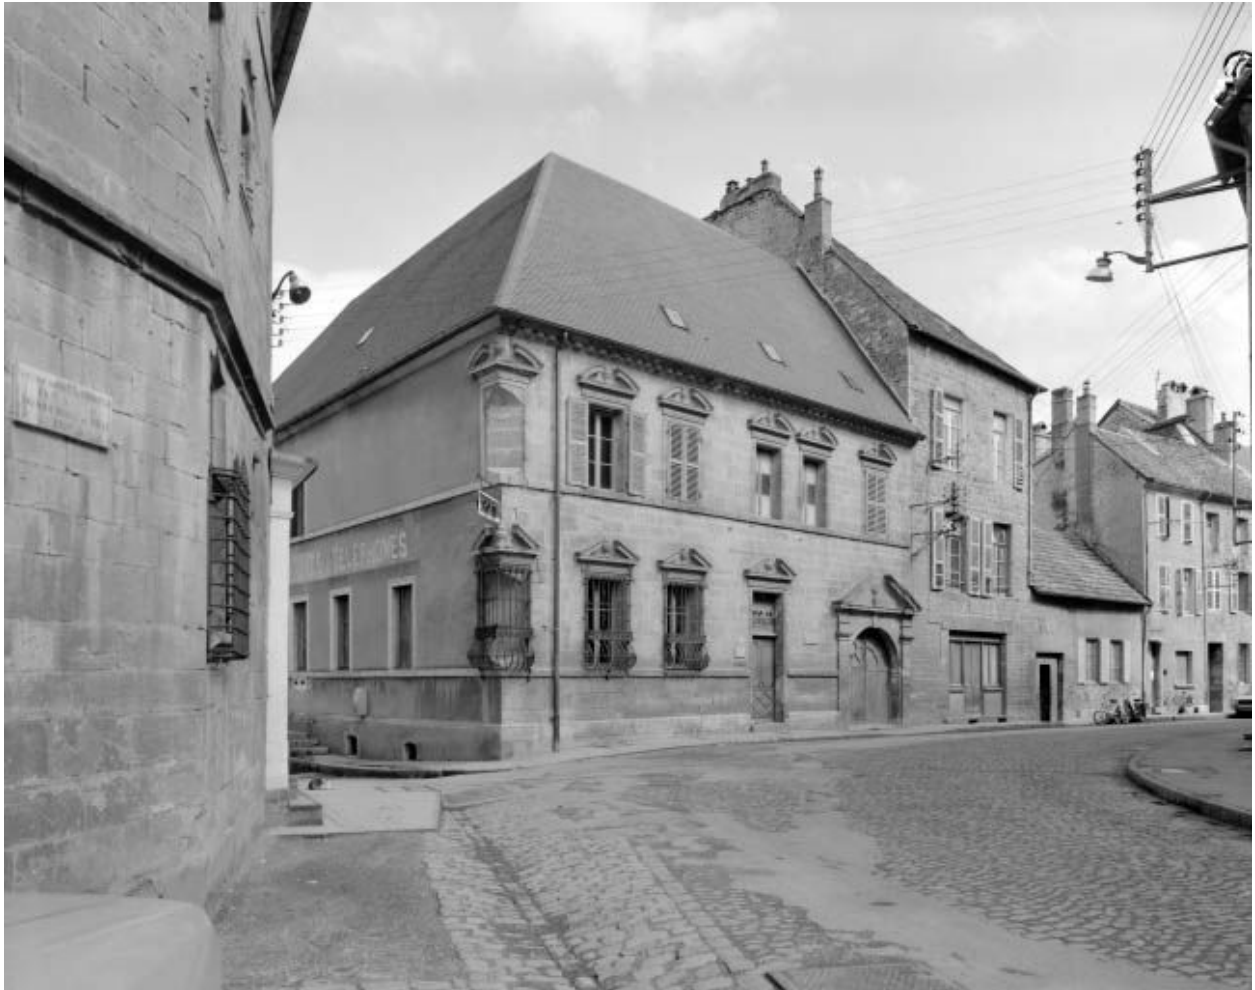
Façade antérieure et façade latérale gauche.
Phot. Yves Sancey
IVR43_19772500061V

Façade antérieure et façade latérale gauche.

L'hôtel Sanderet de Valonne se distingue par les baies de la façade sur rue où alternent frontons triangulaires au rez-de-chaussée et frontons curvilignes au premier niveau enserrant des pots à feu. Les baies du rez-de-chaussée sont fermées par de curieuses grilles en fer forgé ornées de petites têtes en métal martelées.

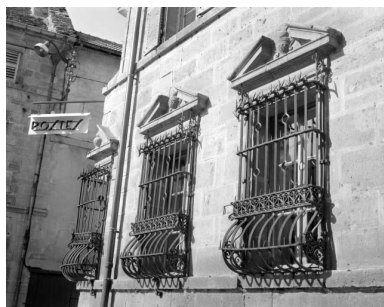
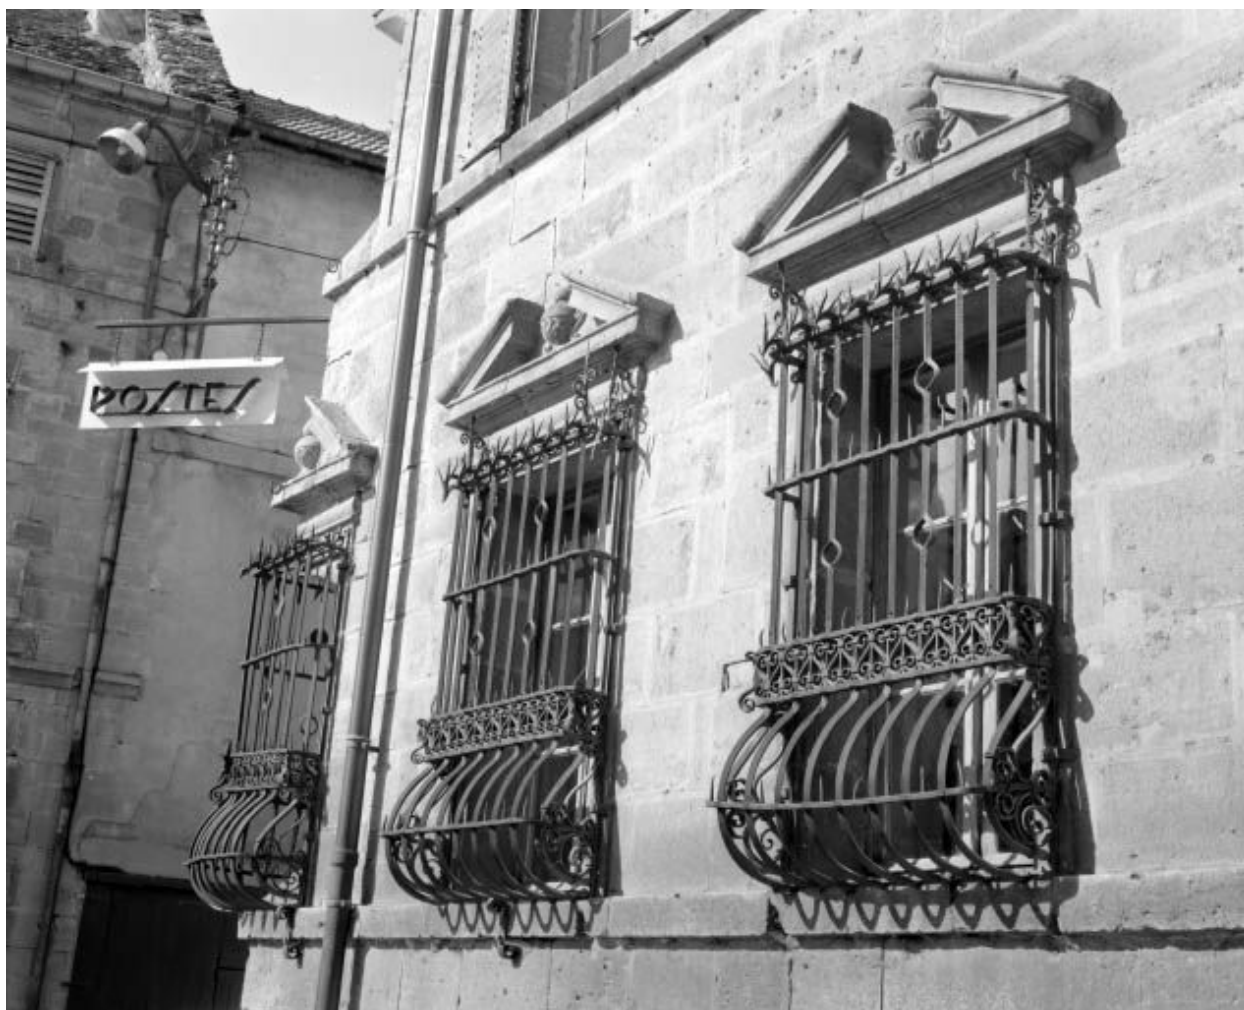
Façade antérieure, détail : baies du rez-de-chaussée, vue de trois quarts droit.
Phot. Yves Sancey
IVR43_19772500115X

Façade antérieure, détail : baies du rez-de-chaussée, vue de trois quarts droit.

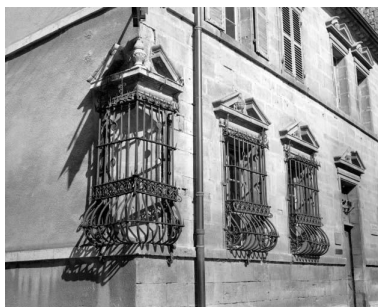
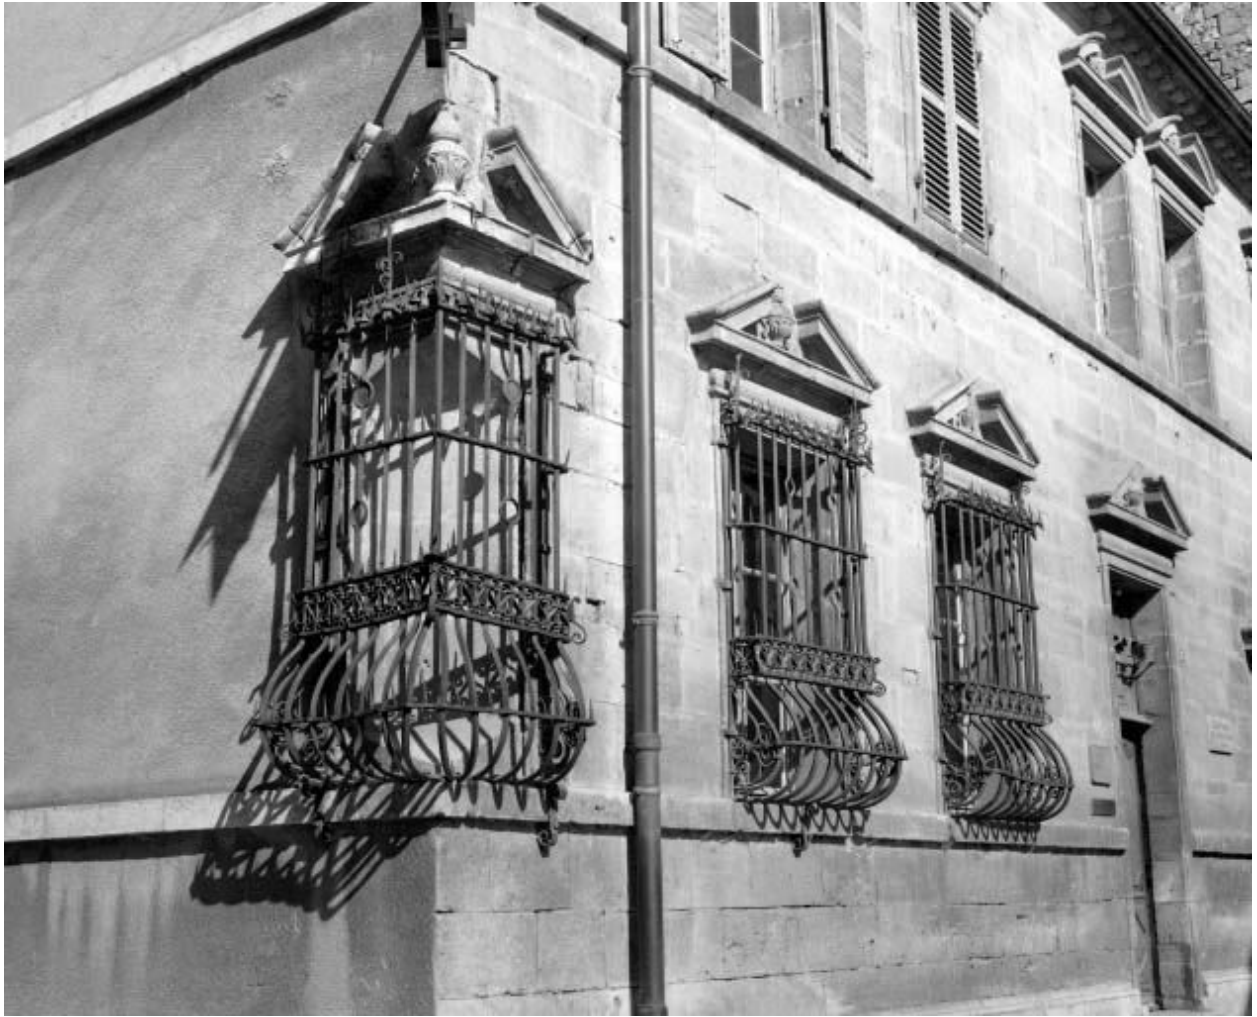
Façade antérieure, détail : baies du rez-de-chaussée, vue de trois quarts gauche.
Phot. Yves Sancey
IVR43_19772500116X

Auteur de l'illustration : Yves Sancey

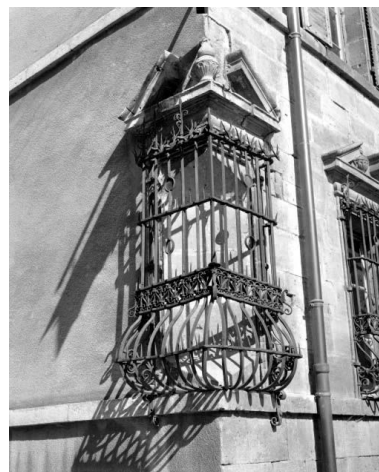
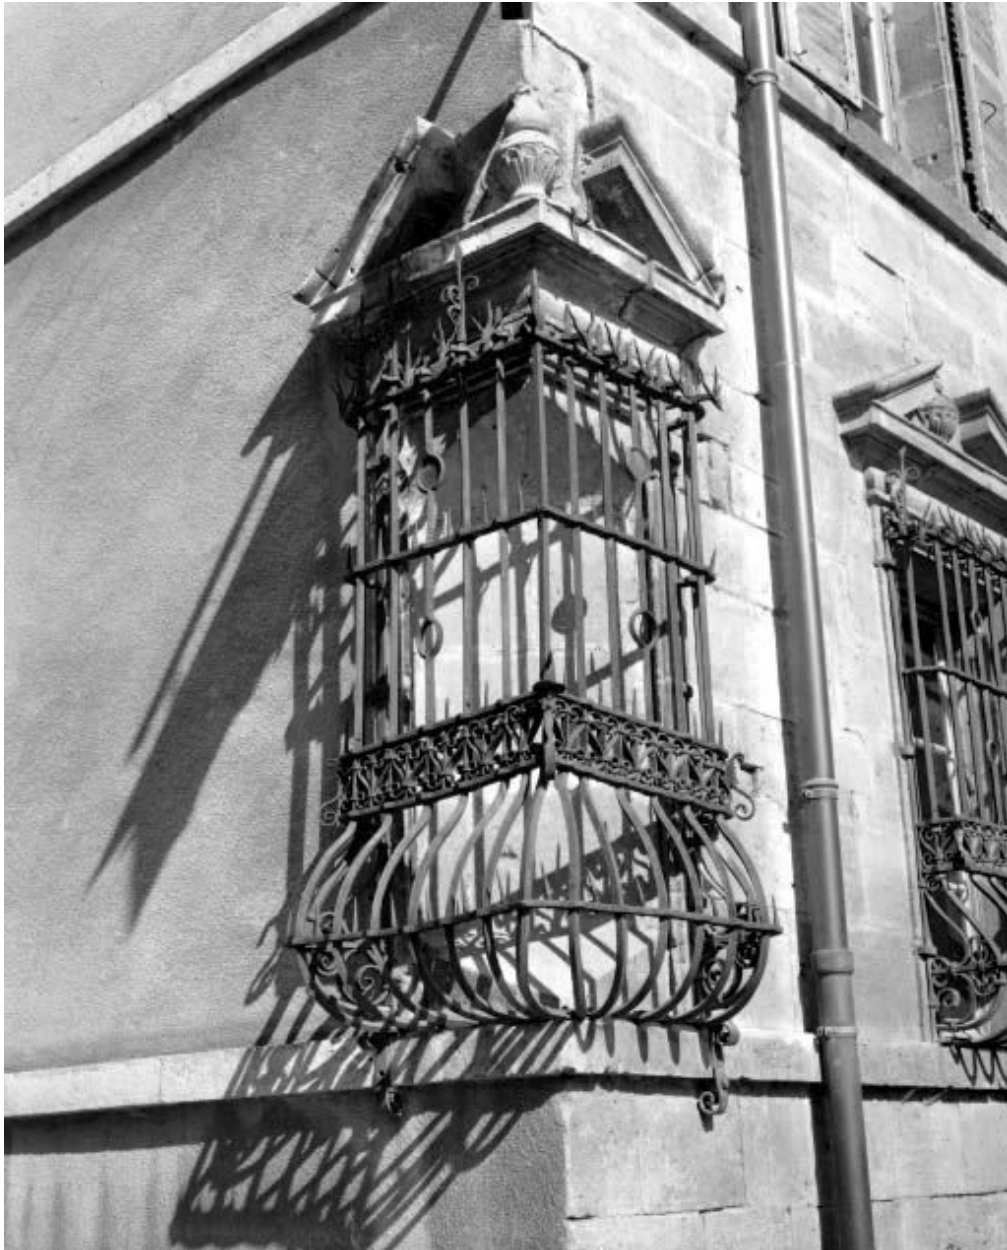
Façade antérieure, détail : baie d'angle du rez-de-chaussée.
Phot. Yves Sancey
IVR43_19772500114X

Façade antérieure, détail : baie d'angle du rez-de-chaussée.

Des pots à feu ornent le centre des frontons de la façade sur rue. Une tête d'homme, portant la barbe et coiffée d'un chapeau à extrémité recourbée, orne la grille de la baie d'angle du rez-de-chaussée.

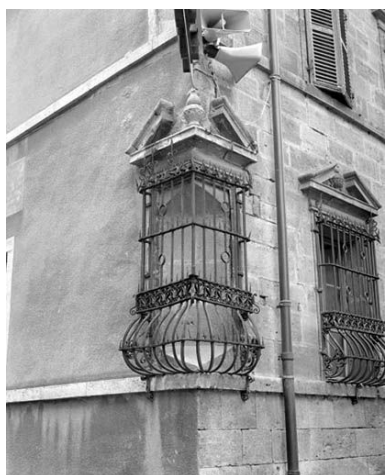
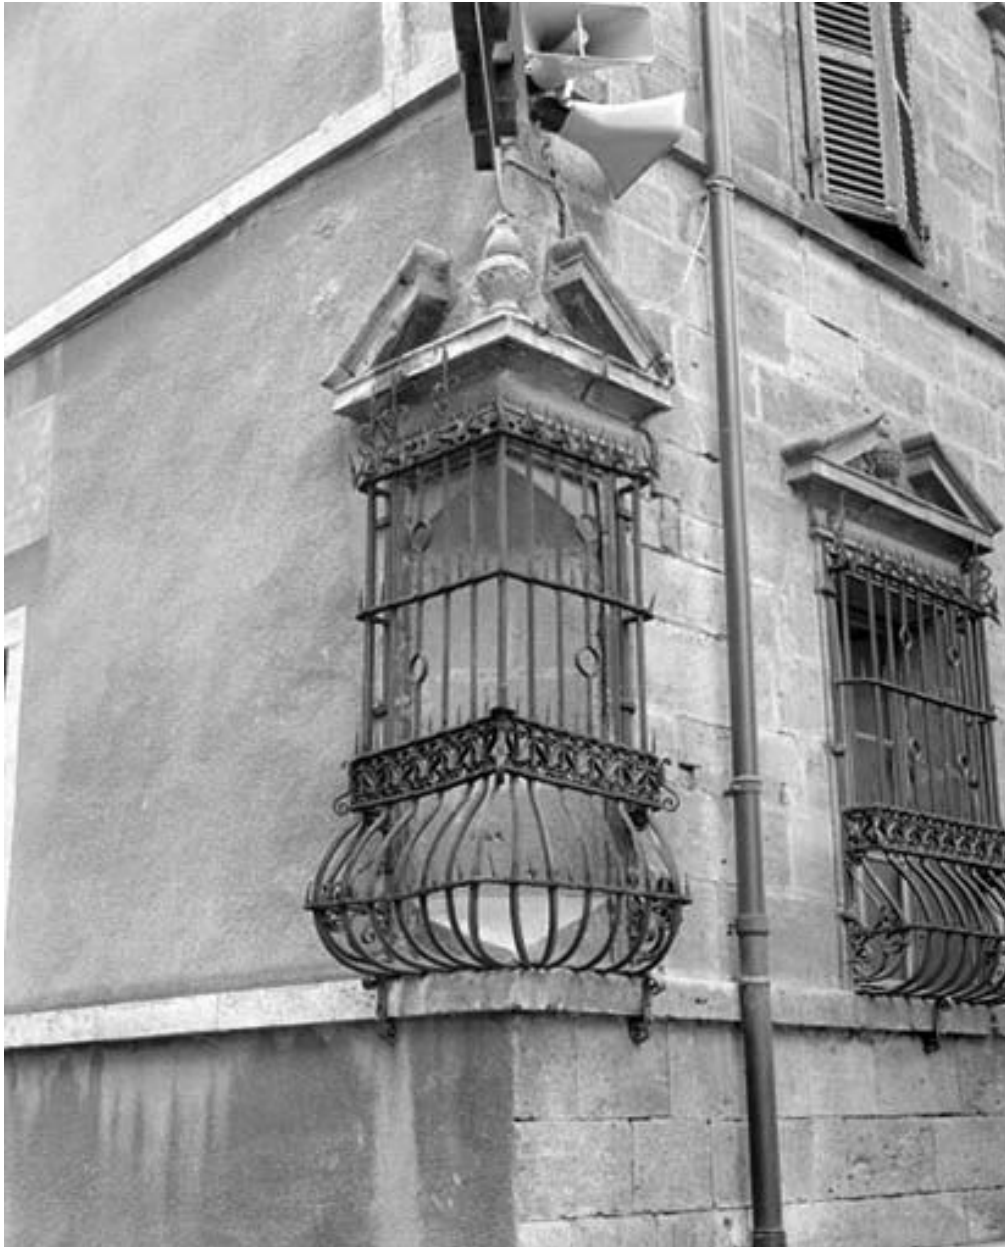
Façade antérieure, détail : baie d'angle et 1ère baie du rez-de-chaussée.

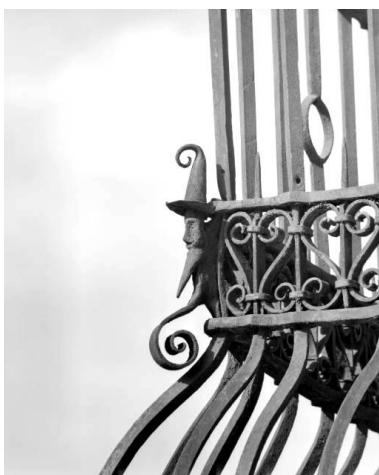
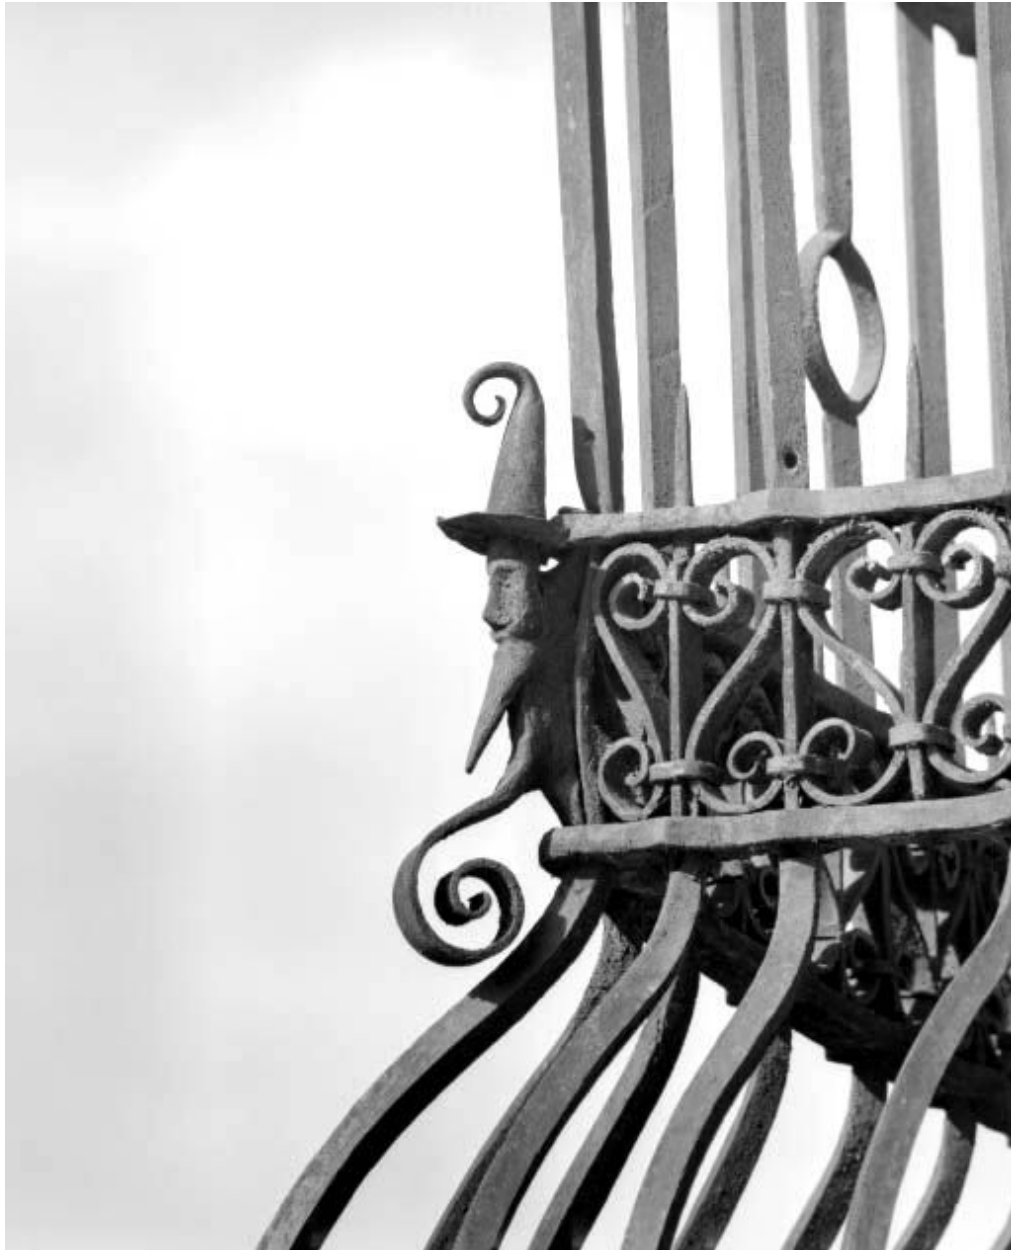
Façade antérieure, détail de la baie d'angle du rez-de-chaussée.

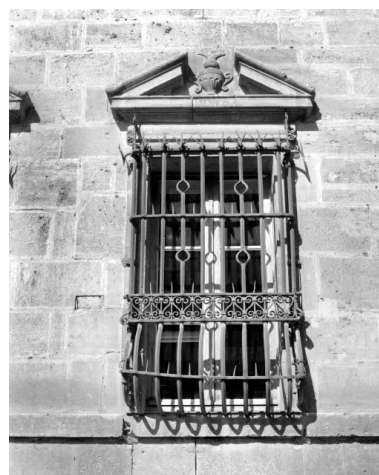
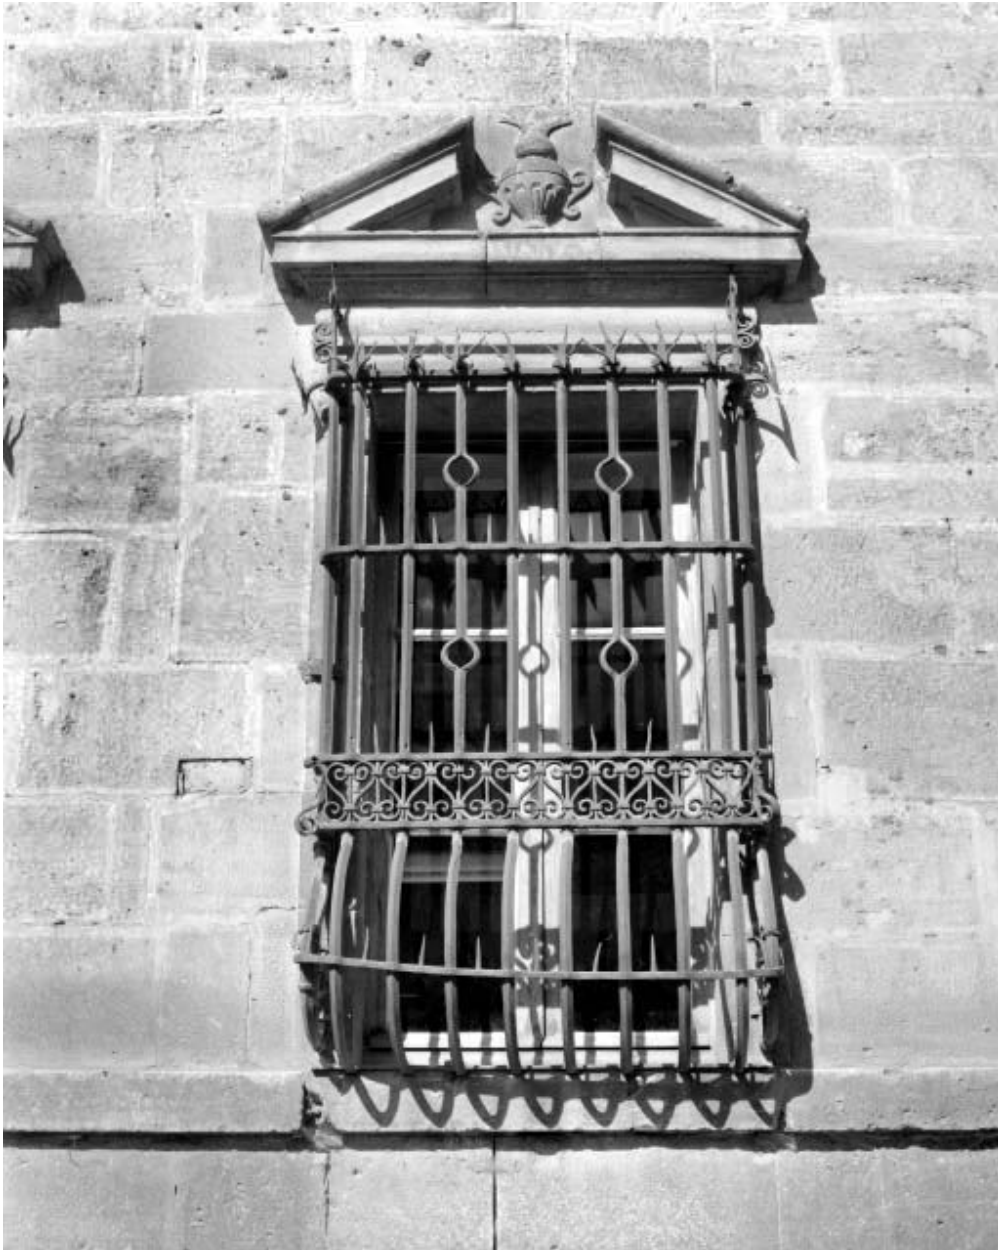
Façade antérieure, détail : une baie du rez-de-chaussée.

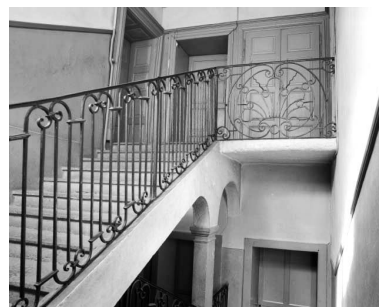
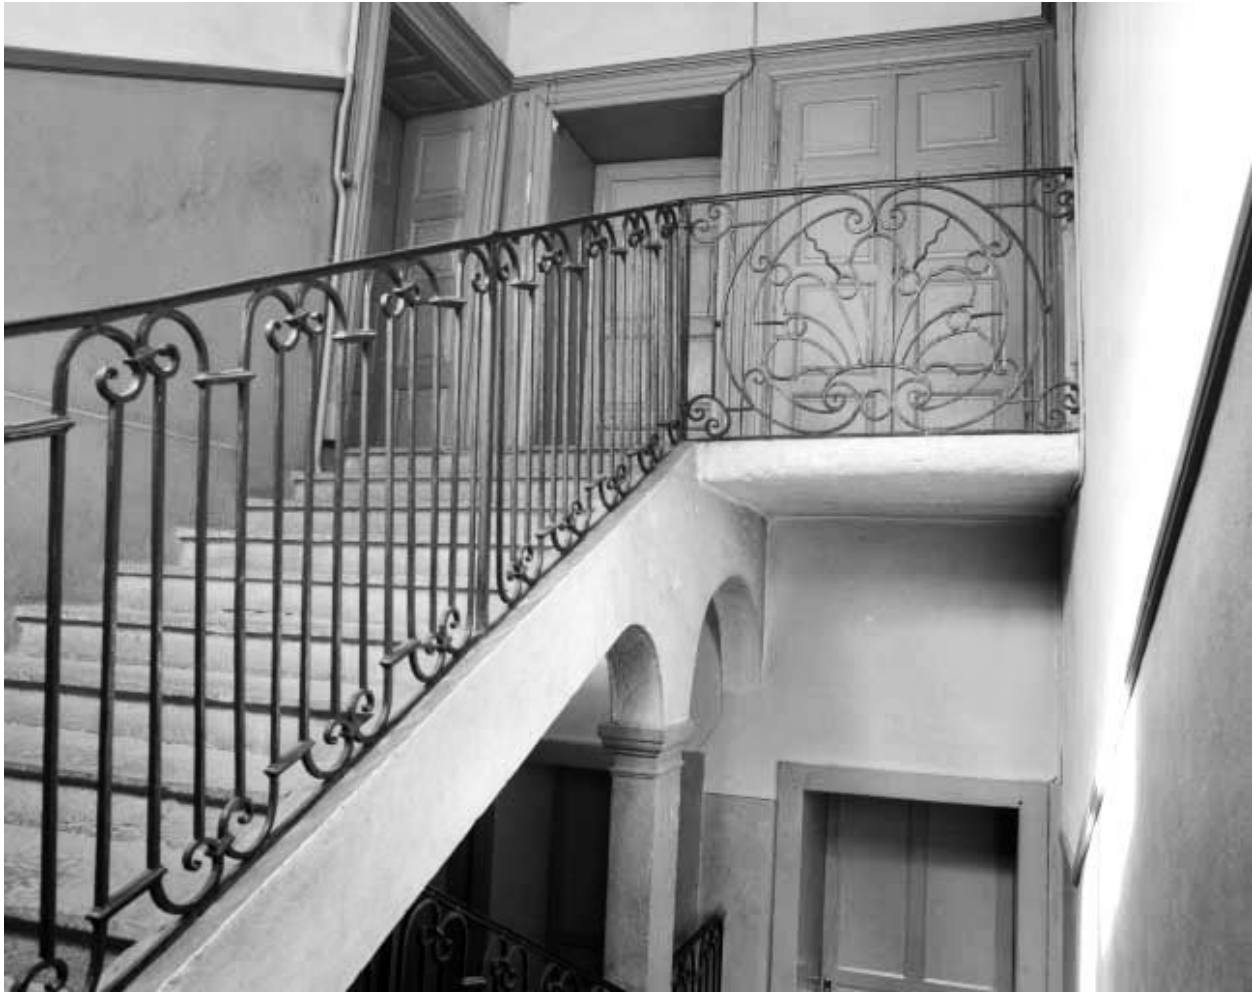
Intérieur : vue générale de l'escalier.

Matériau(x) du gros-oeuvre, mise en oeuvre et revêtement : calcaire, pierre de taille ; moellon ; enduit
Matériau(x) de couverture : tuile plate
Étage(s) ou vaisseau(x) : sous-sol, 1 étage carré
Élévations extérieures : élévation à travées
Type(s) de couverture : toit à longs pans ; pignon couvert ; noue
Escaliers : escalier dans-oeuvre : escalier tournant
