Bourgogne-Franche-Comté, Jura  
Hauts de Bienne  
15 rue Wladimir Gagneur

## maison et usine de taille de pierre pour la joaillerie et l'industrie Buffard

Numéro de dossier : IA39001264  
Date de l'enquête initiale : 2000  
Date(s) de rédaction : 2009  
Cadre de l'étude : inventaire topographique  
Degré d'étude : étudié

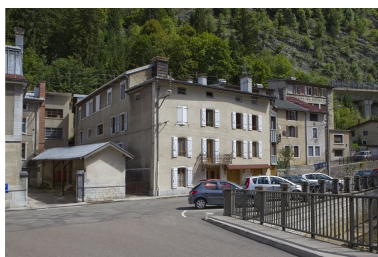
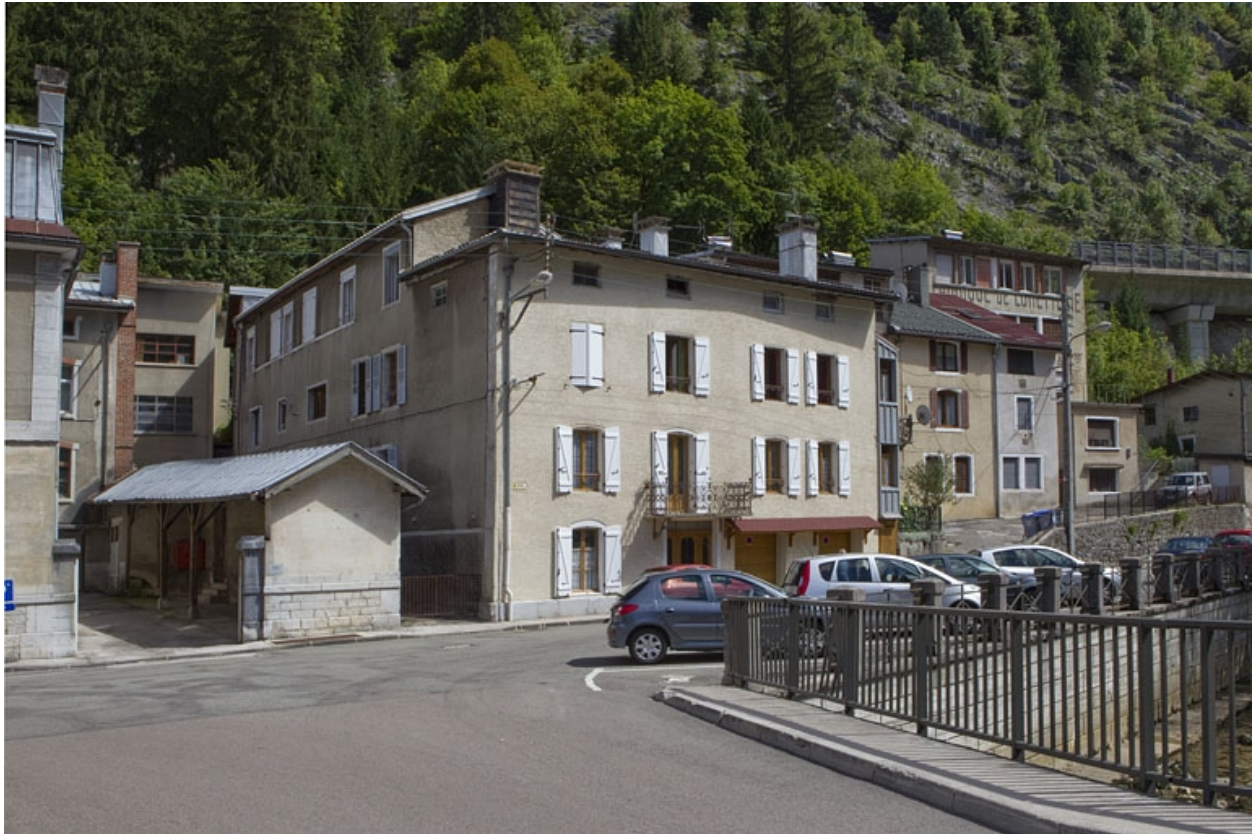
Vue d'ensemble.  
Phot. Yves Sancey  
IVR43\_20103900648NUC2A

Vue d'ensemble.

Étagés au long de la pente, les corps de bâtiment ont des murs en moellons calcaires enduits et des toitures métalliques. La maison compte deux étages carrés et un comble à surcroît, desservis par un escalier droit en bois. Elle présente une façade à quatre travées, percées de fenêtres à linteau délardé en arc segmentaire. Les corps en retour à l'est ont trois étages carrés. Ils servaient de logement et d'atelier, ce qu'indiquent les baies du troisième étage du corps nord (étage accessible à l'aide d'une coursière en béton) et les fenêtres jumelées du deuxième étage du corps sud. Entre les deux prennent place un logement récent en rez-de-chaussée, en béton enduit et couvert d'une terrasse, et un escalier extérieur en équerre conduisant au corps fermant la cour à l'est. Ce dernier, à usage de logement, compte trois niveaux et précède une seconde cour bordée d'un bâtiment (également en béton) servant de bûchers, débarras, etc. Des jardins en terrasse, avec escalier droit indépendant, occupent la parcelle plus à l'est. Les toits sont à longs pans et pignons couverts (avec croupe au nord pour la maison) ou en appentis (ailes sud et est, bûchers). La première cour est voûtée d'arêtes avec, pour chacune des deux voûtes, un puits de lumière central. Plus haut sur la pente, le rez-de-chaussée du corps oriental est lui aussi voûté d'arêtes : il servait de cave pour le marchand de vin (sa porte en arc plein cintre donnant sur le passage au nord a été partiellement murée).

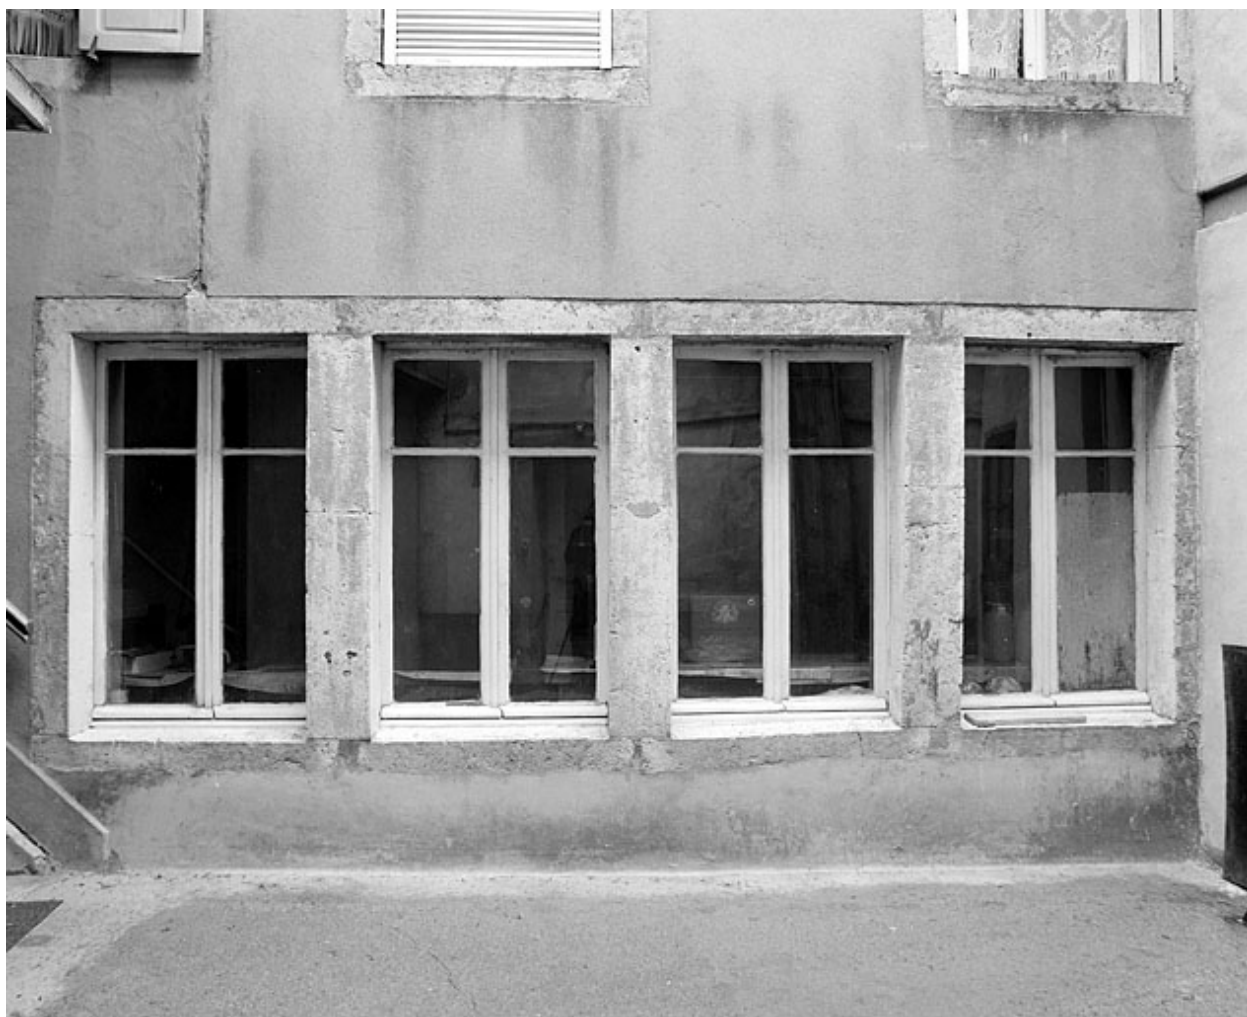
Aile sud : fenêtres jumelées.  
Phot. Yves Sancey  
IVR43\_20033900382X

Aile sud : fenêtres jumelées.

Les baies multiples sont des baies d'un module courant dont la multiplication marque la présence d'un atelier.

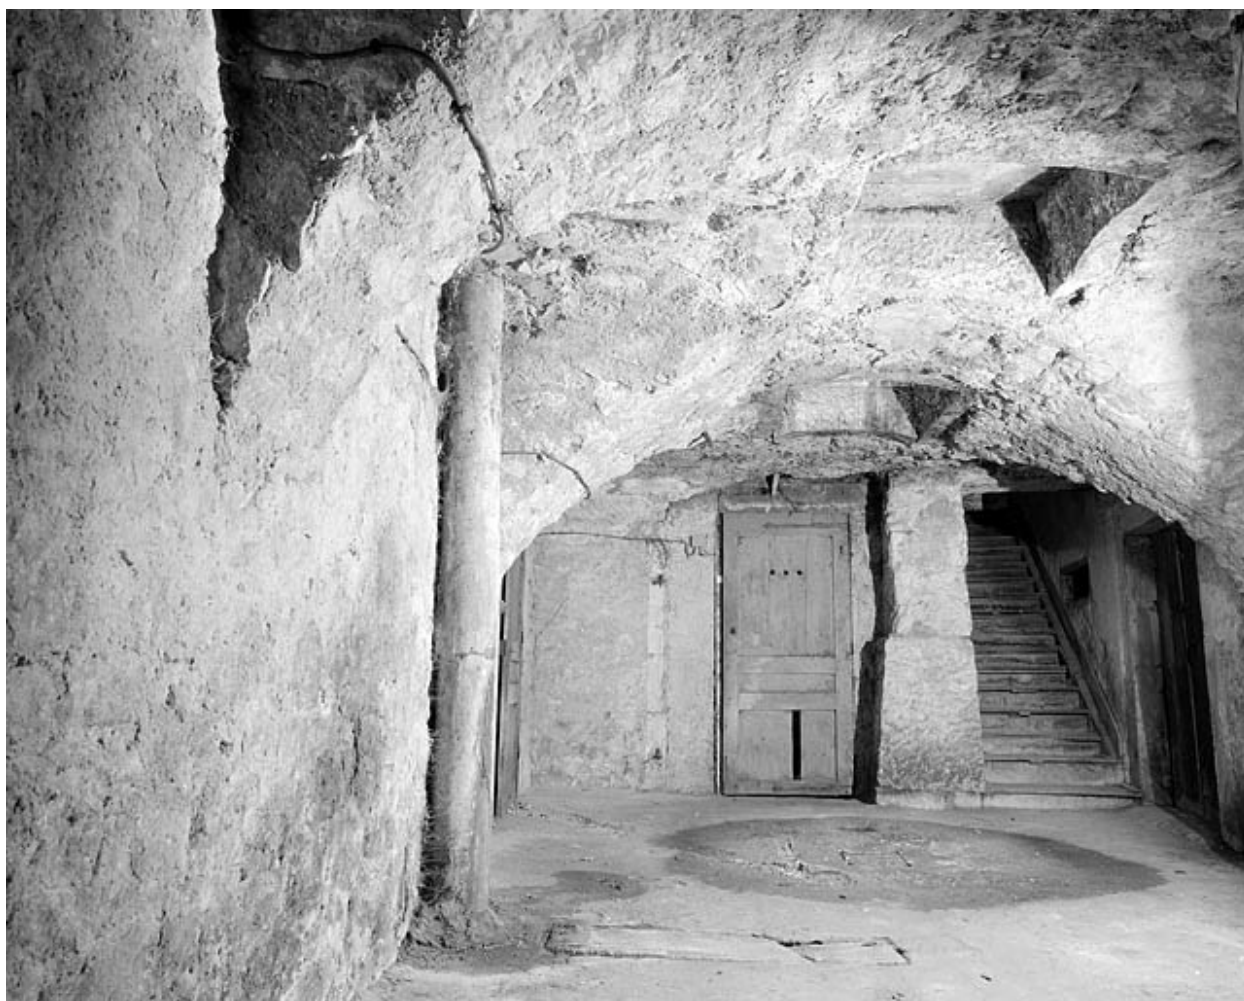
Cour : vue d'ensemble des voûtes.  
Phot. Yves Sancey  
IVR43\_20033900383X

Cour : vue d'ensemble des voûtes.
