Franche-Comté, Doubs
Besançon
îlot Saint-Maurice
121 Grande Rue

immeuble

Numéro de dossier : IA25000433
Date de l'enquête initiale : 1996
Date(s) de rédaction : 2006
Cadre de l'étude : enquête thématique régionale demeures bisontines
Degré d'étude : étudié

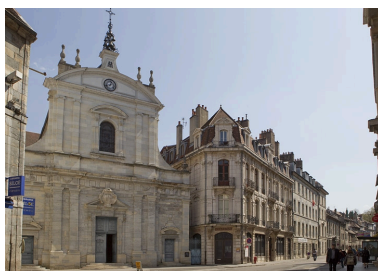
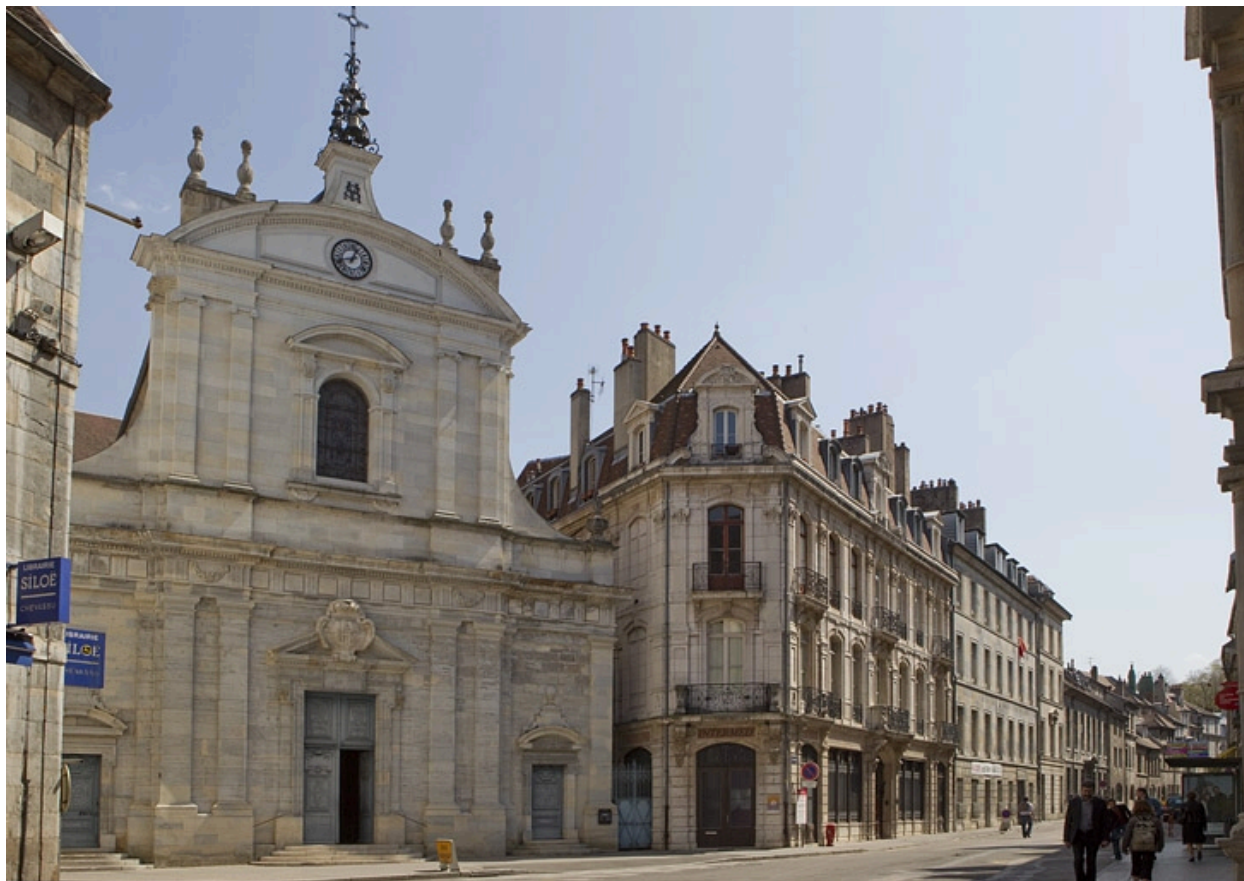
Vue d'ensemble éloignée de trois
quarts gauche avec la façade
antérieure de l'église Saint-Maurice.
Phot. Yves Sancey
IVR43_20102500838NUC2A

Vue d'ensemble éloignée de trois quarts gauche avec la façade antérieure de l'église Saint-Maurice.

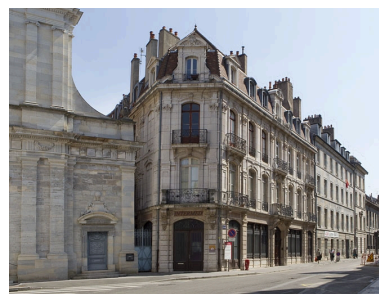
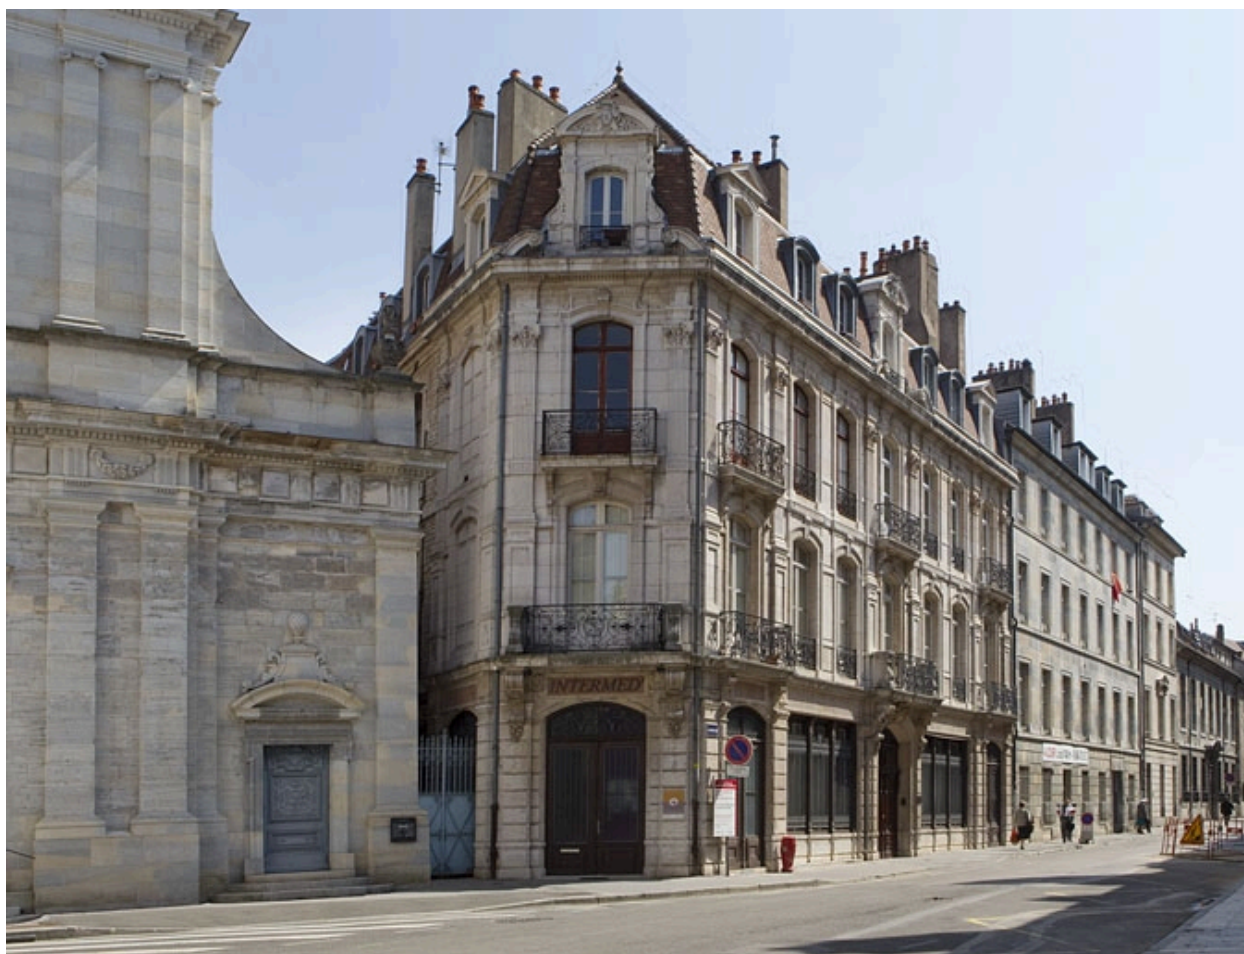
Vue d'ensemble de
trois quarts gauche.
Phot. Yves Sancey
IVR43_20102500837NUC2A

Vue d'ensemble de trois quarts gauche.

L'édifice, en pierre de taille sauf les façades sur cour en moellon, est construit sur une parcelle d'angle sur des caves voûtées en berceau dont trois sont perpendiculaires à la rue. L'accès s'effectue par un passage cocher en position centrale, à droite duquel est situé un escalier particulier en maçonnerie avec rampe en ferronnerie distribuant l'appartement du premier étage et à gauche une conciergerie. Deux escaliers secondaires en charpente et rampe en ferronnerie, situés aux angles droit et gauche de la cour, donnent accès aux appartements du deuxième étage et de l'étage de comble. Le rez-de-chaussée sur rue est occupé par des locaux professionnels, celui de l'aile droite par deux remises. Au fond de la cour est située une borne-fontaine en pierre de taille.

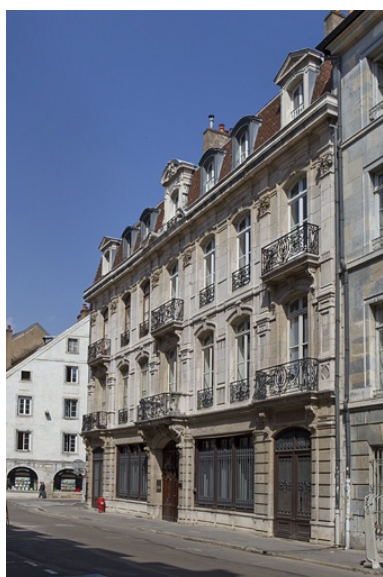
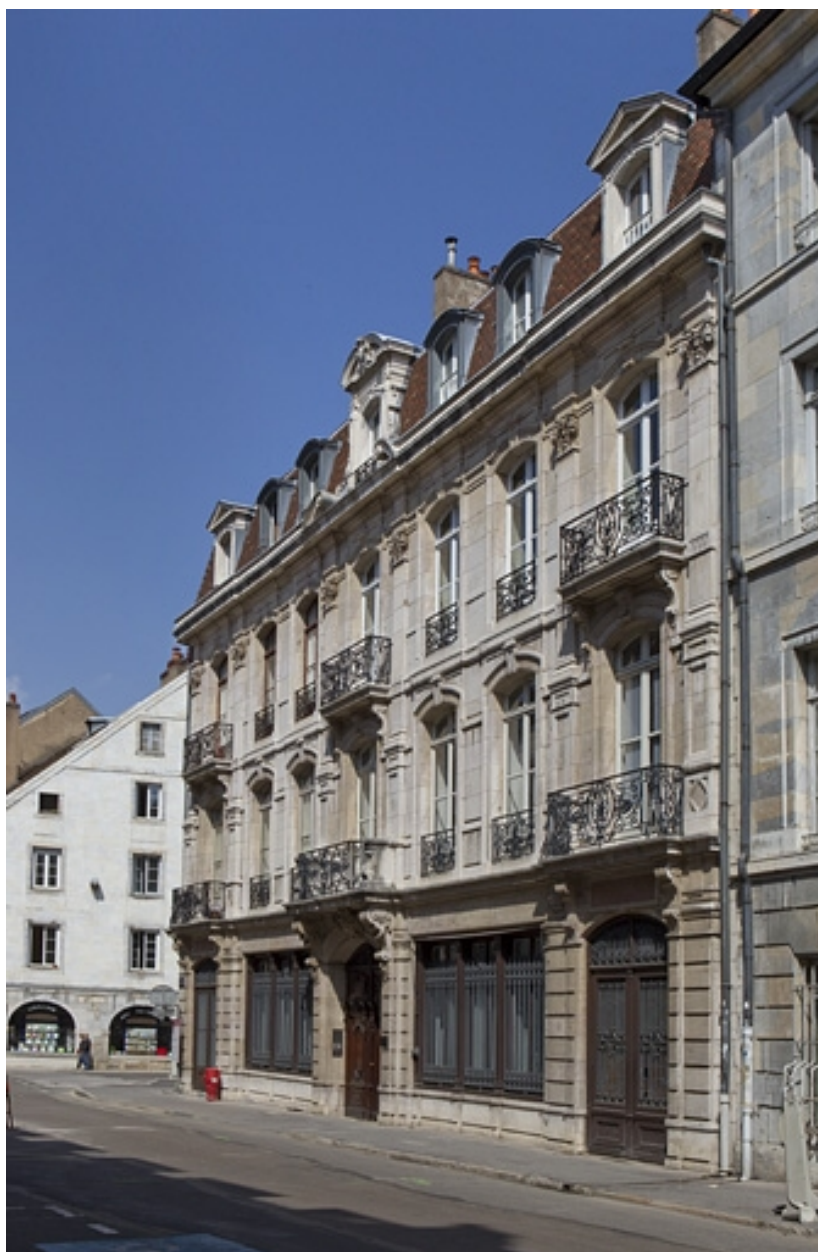
Vue d'ensemble de trois quarts droit.
Phot. Yves Sancey
IVR43_20102500843NUC2A

Vue d'ensemble de trois quarts droit.

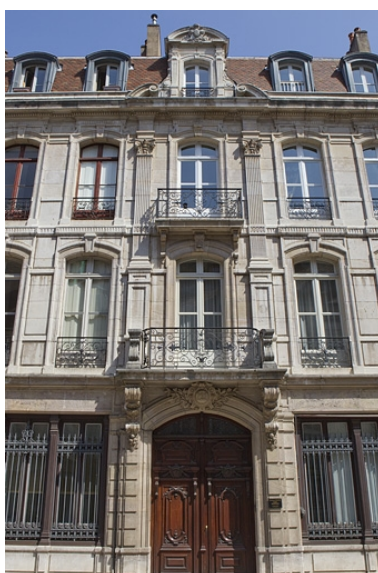
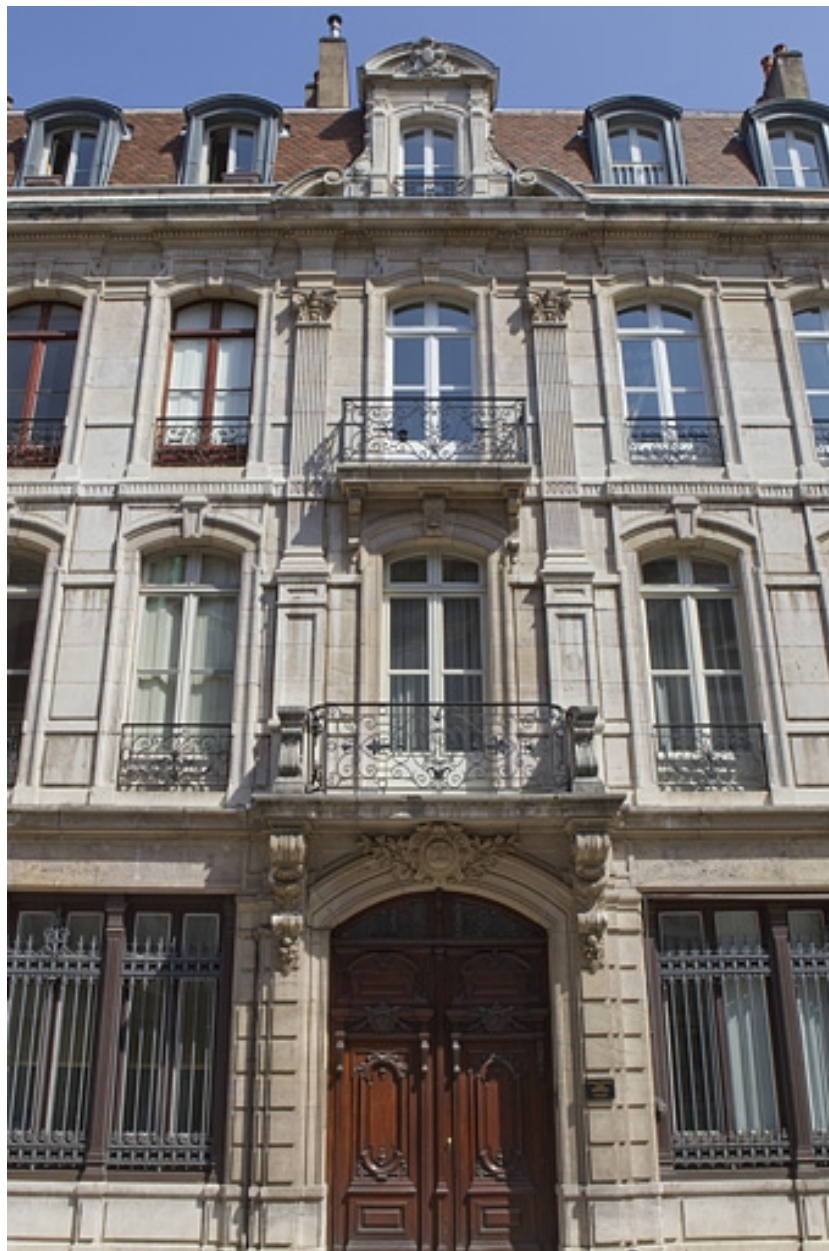
Détail de la travée centrale
de la façade antérieure
avec le portail d'entrée.
Phot. Yves Sancey
IVR43_20102500839NUC2A

Détail de la travée centrale de la façade antérieure avec le portail d'entrée.

Des pilastres corinthiens scandent les façades sur rue ; quatre colonnes cannelées ioniques sont situées de part et d'autre du passage cocher ; certaines fenêtres du comble sont ornées de frontons triangulaires ou en arc de cercle ; les balcons en ferronnerie des premier et deuxième étages sont décorés d'arabesques, de palmettes et de feuillages, deux d'entre eux au premier étage comportent le monogramme JB (Jules de Buyer) ; une baie du rez-de-chaussée est fermée par une verrière représentant deux griffons, des arabesques de feuillages et le monogramme ER situé dans l'imposte.

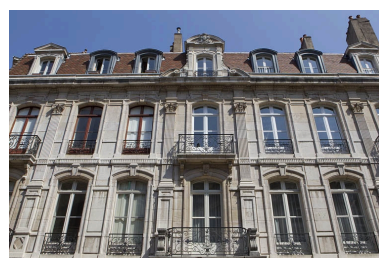
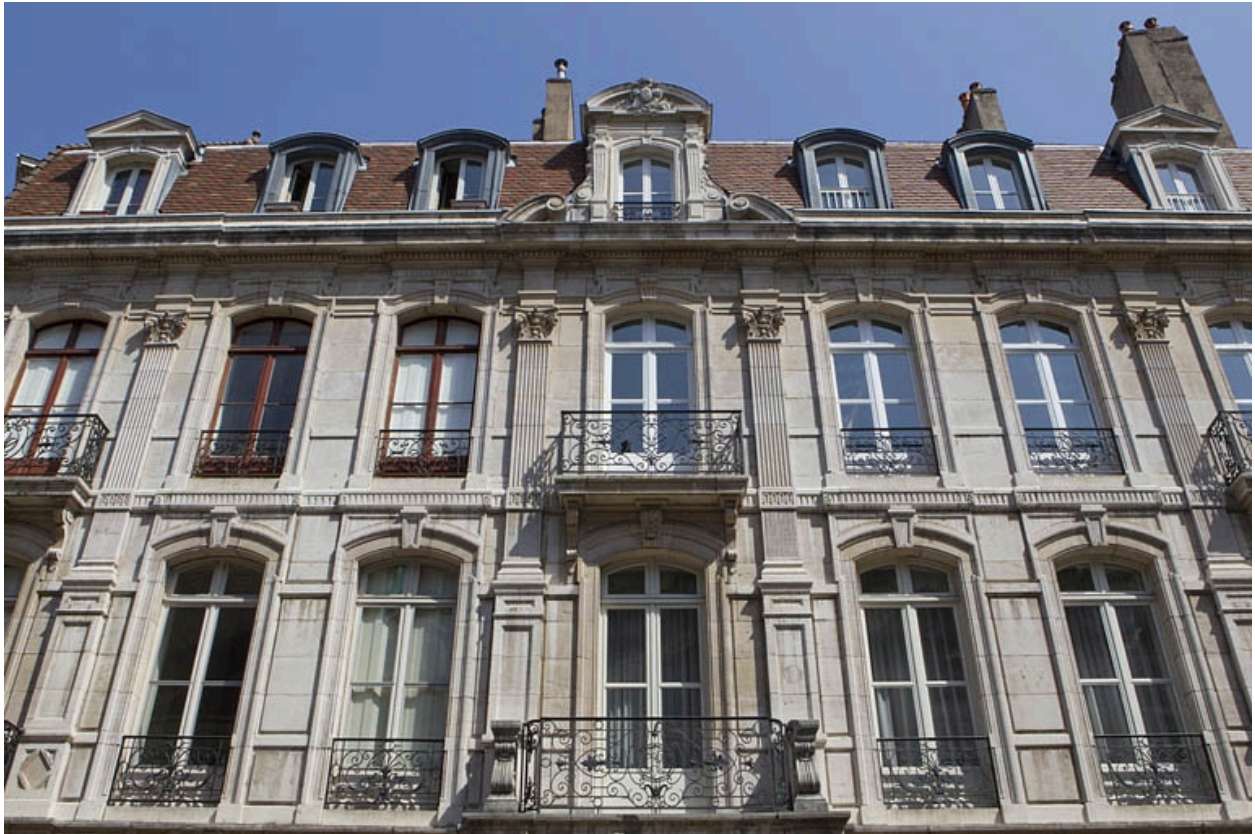
Détail de la travée centrale de la
façade antérieure : partie supérieure.
Phot. Yves Sancey
IVR43_20102500840NUC2A

Détail de la travée centrale de la façade antérieure : partie supérieure.

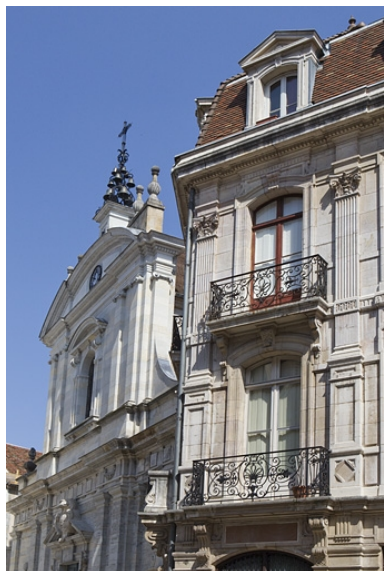
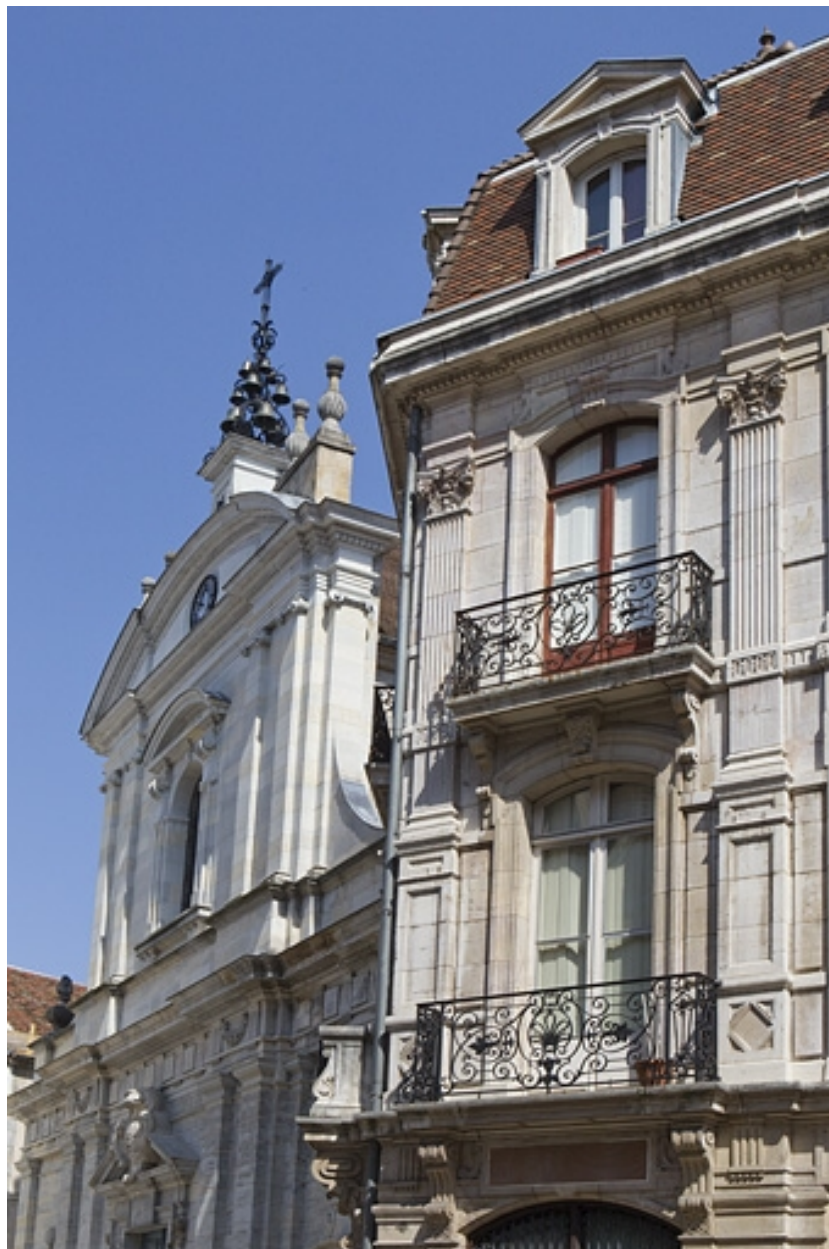
Détail de de deux balcons à gauche de la façade antérieure.
Phot. Yves Sancey
IVR43_20102500841NUC2A

Détail de de deux balcons à gauche de la façade antérieure.

L'immeuble a été construit pour Jules de Buyer, dans les années 1870, à l'emplacement de quatre anciennes maisons dont l'une aurait servi, sous l'Ancien Régime, de presbytère pour l'église Saint-Maurice voisine. Le monogramme JB est inscrit dans la ferronnerie des deux balcons du premier étage et l'inscription latine "Paix sur cette maison" sur le fronton d'une fenêtre du comble. Dès l'origine, l'édifice a été conçu pour abriter des locaux professionnels en rez-de-chaussée, occupés dans le 4e quart du 19e siècle par un établissement (c'est-à-dire un fabricant de montres réalisant le montage complet à partir de pièces détachées), puis par la banque Schlumberger dans la 1ère moitié du 20e siècle. Un vitrail signé A. Gorgeon (Alphonse Gorgeon), situé dans un des bureaux du rez-de-chaussée, daté des environs de 1900, comprend le monogramme ER, peut-être celui d'Elisabeth de Raincourt, épouse de Jules de Buyer. L'appartement du premier étage, scindé en deux parties dans le courant du 20e siècle, était à l'origine occupé par le propriétaire, les autres étant laissés en location. Des décors intérieurs d'origine subsistent encore dans la plupart de ces appartements : lambris, parquets, cheminées. L'architecte pourrait être Etienne Bernard Saint-Ginest, élève de Labrouste et de Questel et collaborateur de Baltard à Paris. Il a en effet signé, en 1874, le plan accompagnant la convention établie entre Jules de Buyer et la fabrique de l'église Saint-Maurice réglant les questions de mitoyenneté entre l'église et l'immeuble projeté.

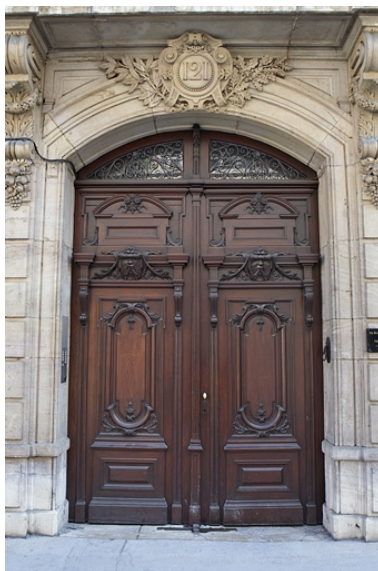
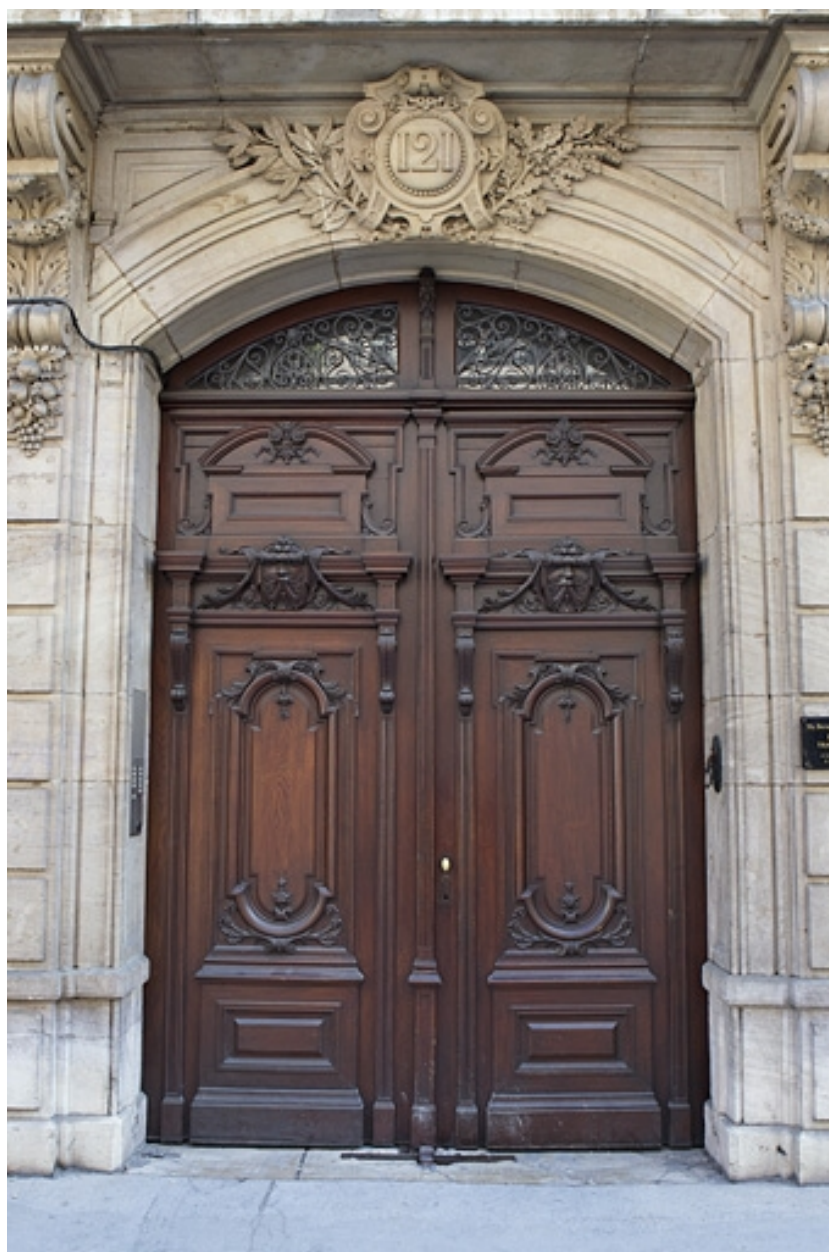
Façade antérieure, vue d'ensemble du portail d'entrée.
Phot. Yves Sancey
IVR43_20102500865NUC2A

Façade antérieure, vue d'ensemble du portail d'entrée.

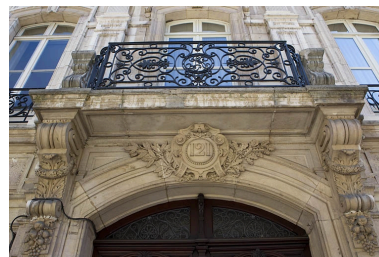
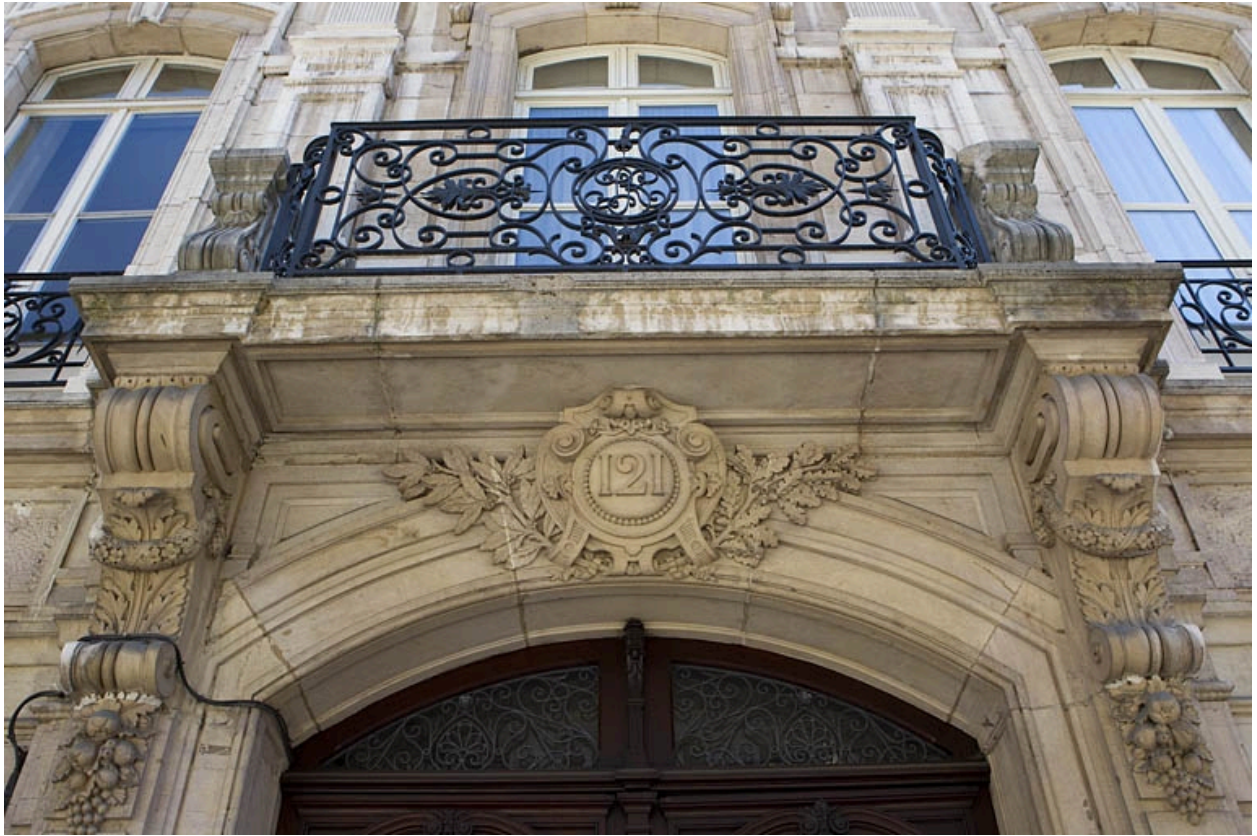
Façade antérieure, détail de l'arc du portail d'entrée et du balcon au-dessus.
Phot. Yves Sancey
IVR43_20102500864NUC2A

Façade antérieure, détail de l'arc du portail d'entrée et du balcon au-dessus.

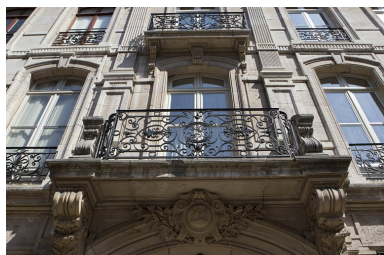
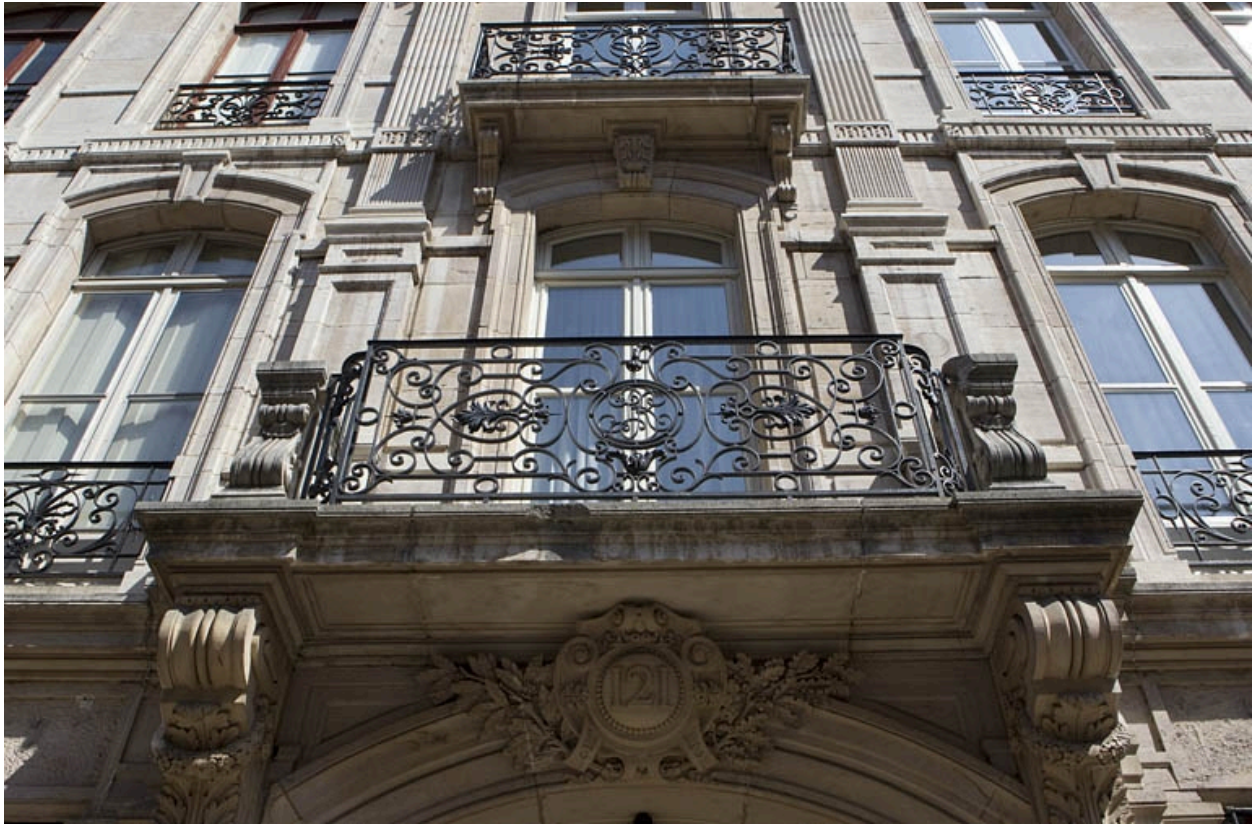
Détail de de deux balcons au dessus du portail d'entrée.
Phot. Yves Sancey
IVR43_20102500842NUC2A

Détail de de deux balcons au dessus du portail d'entrée.

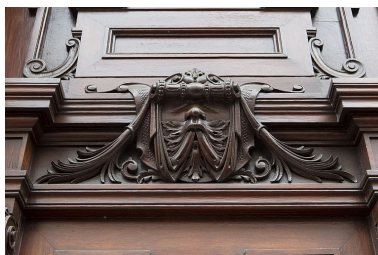
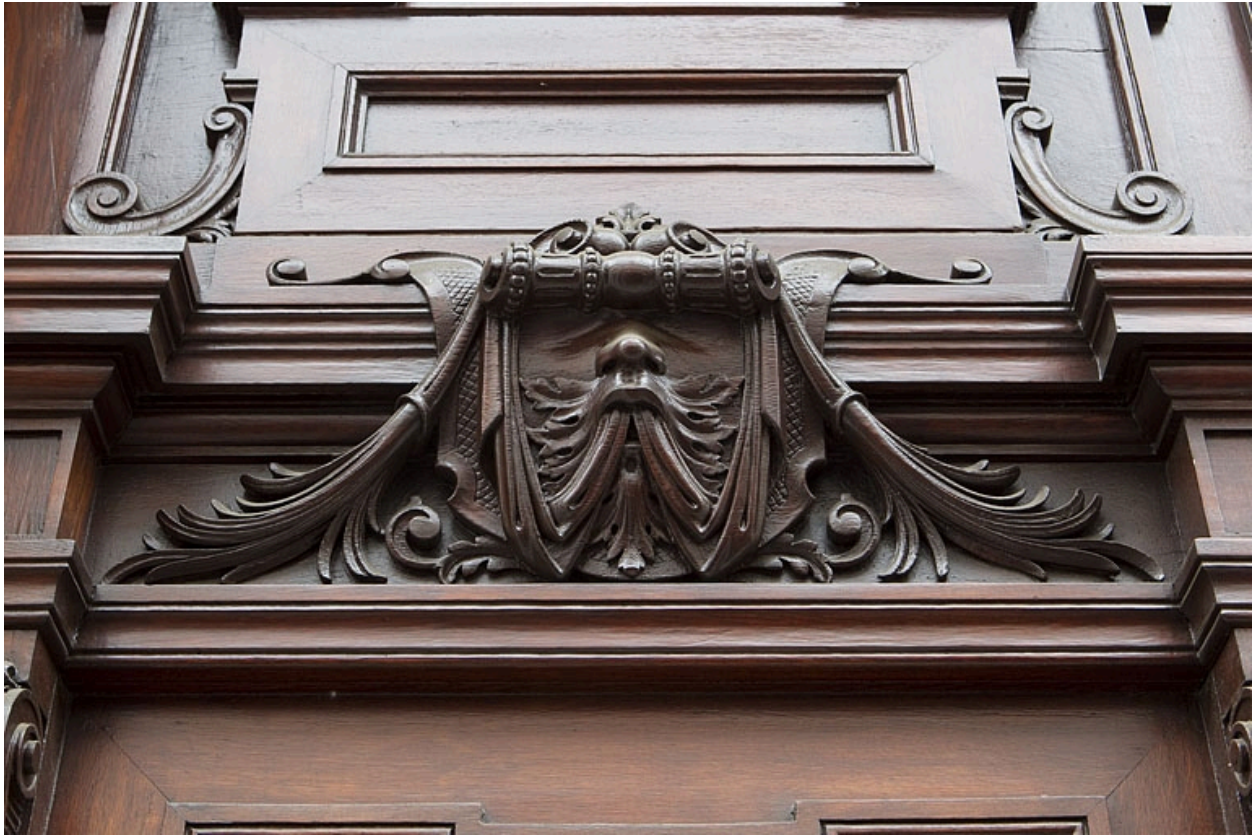
Façade antérieure, vantaux du portail d'entrée : détail du décor situé à la partie supérieure d'un vantail.
Phot. Yves Sancey
IVR43_20102500862NUC2A

Façade antérieure, vantaux du portail d'entrée : détail du décor situé à la partie supérieure d'un vantail.

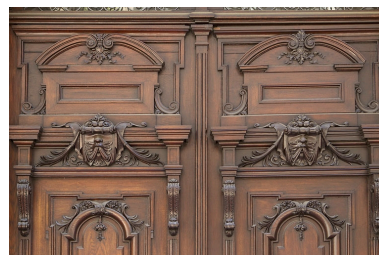
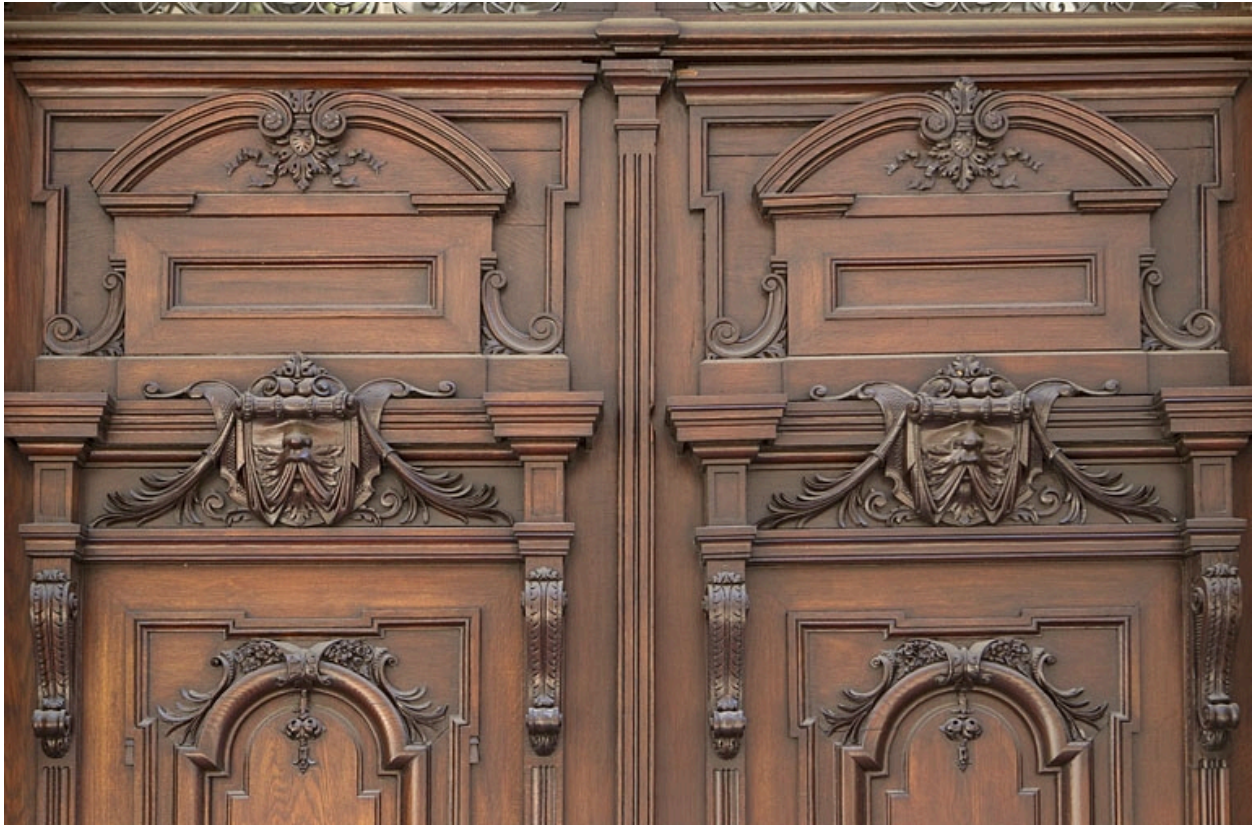
Façade antérieure, vantaux du portail d'entrée : décor de la partie supérieure.
Phot. Yves Sancey
IVR43_20102500863NUC2A

Façade antérieure, vantaux du portail d'entrée : décor de la partie supérieure.

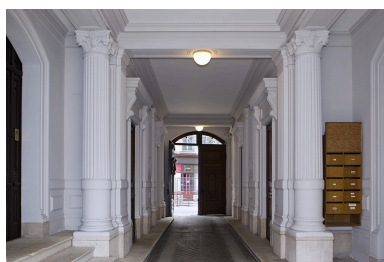
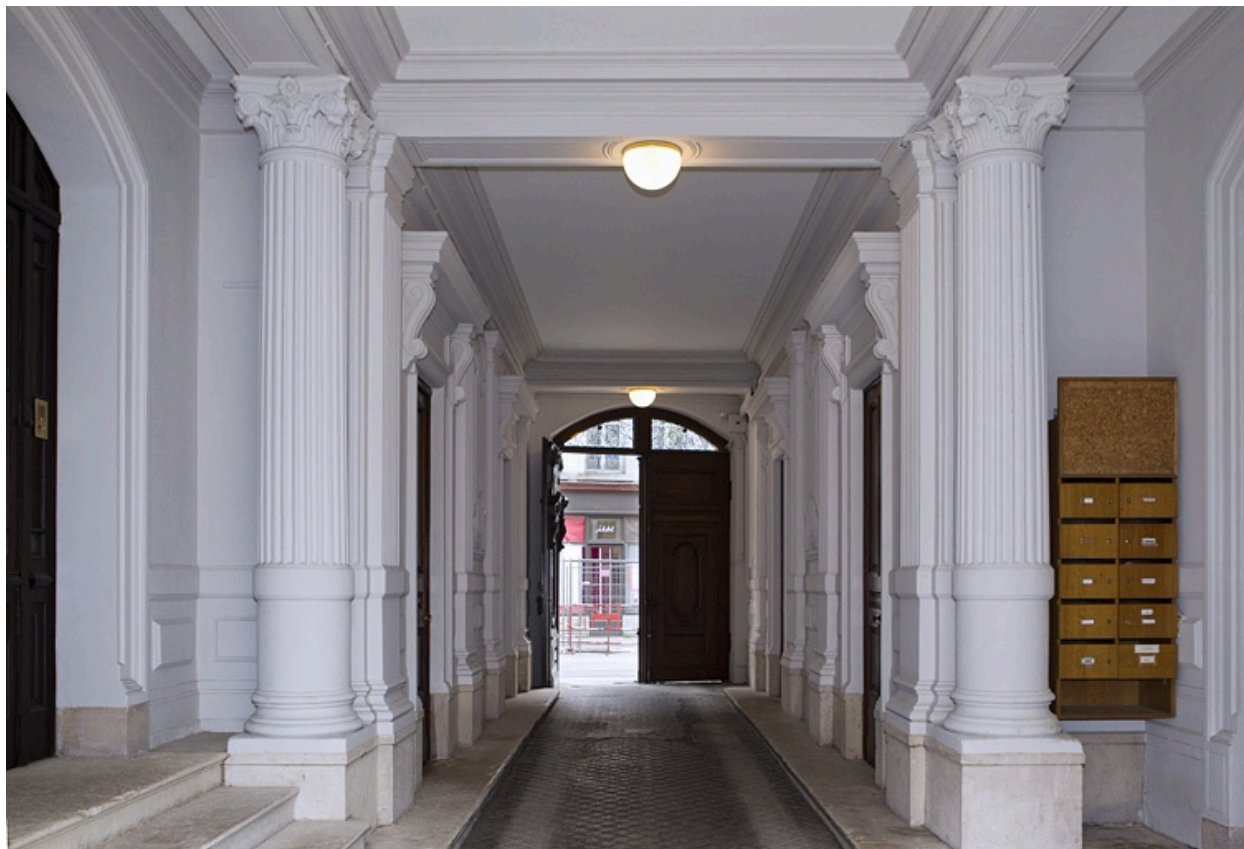
Passage cocher :vue d'ensemble rapprochée depuis la cour.
Phot. Yves Sancey
IVR43_20102500854NUC2A

Passage cocher :vue d'ensemble rapprochée depuis la cour.

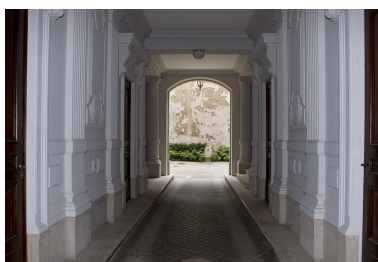
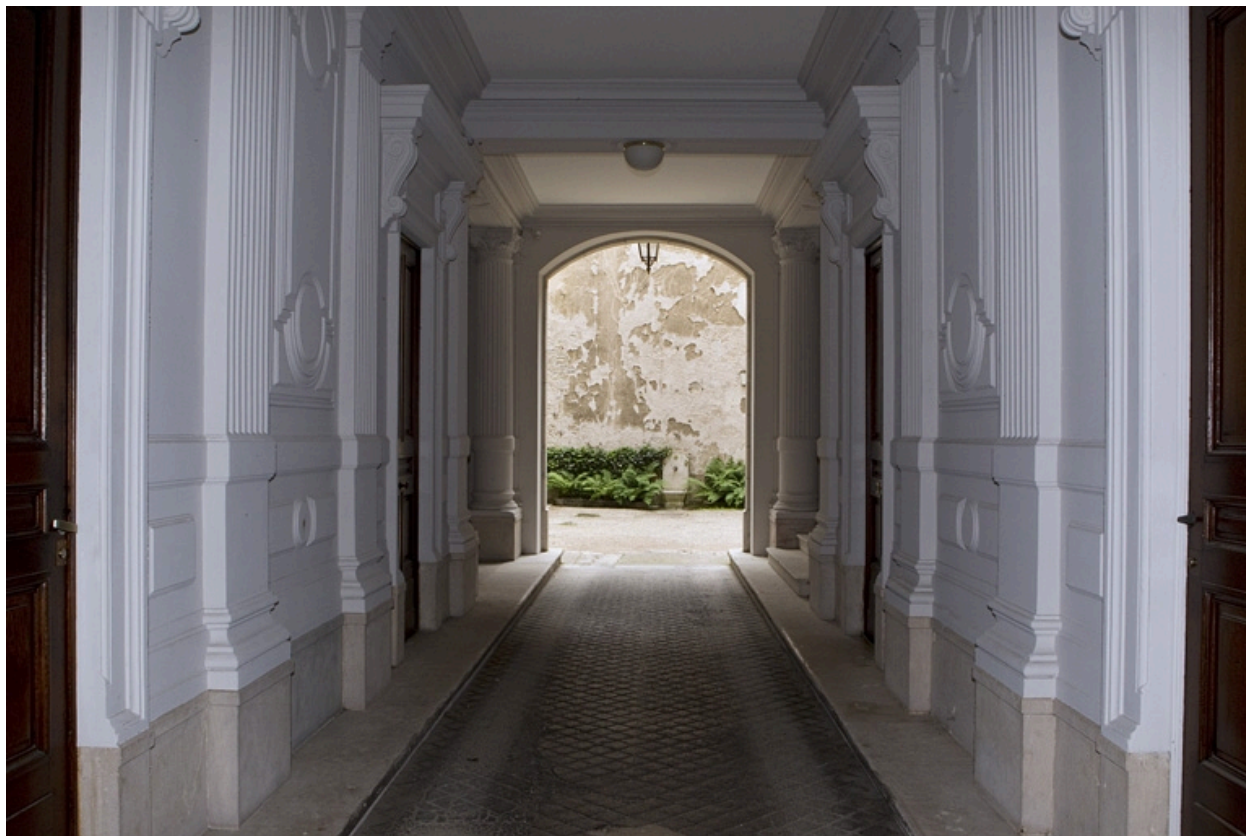
Passage cocher :vue d'ensemble depuis la cour.
Phot. Yves Sancey
IVR43_20102500853NUC2A

Passage cocher :vue d'ensemble depuis la cour.

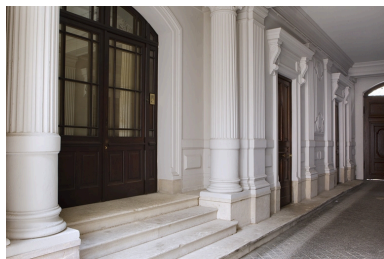
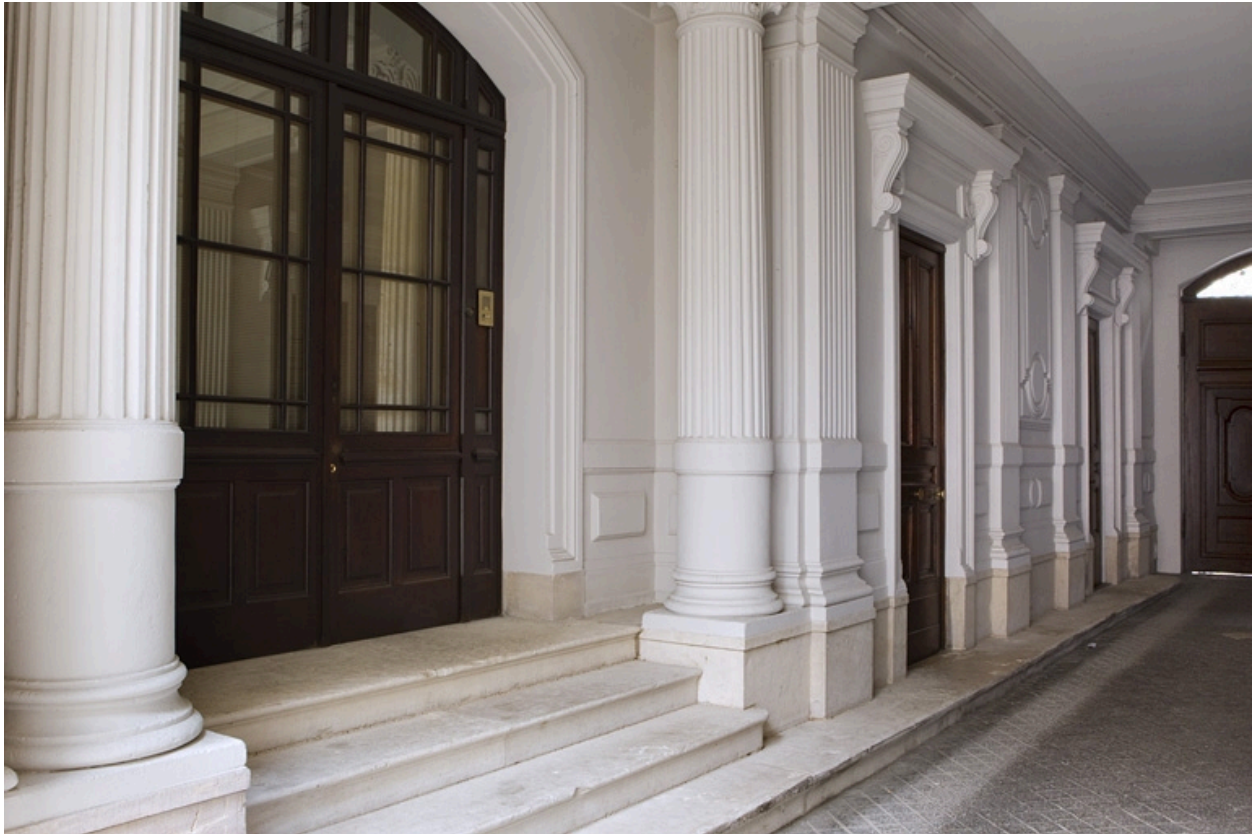
Passage cocher : détail du mur droit.
Phot. Yves Sancey
IVR43_20102500852NUC2A

Passage cocher :détail du mur droit.

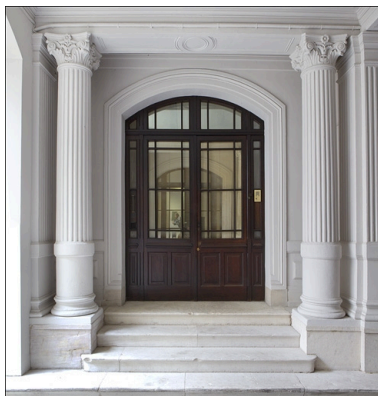
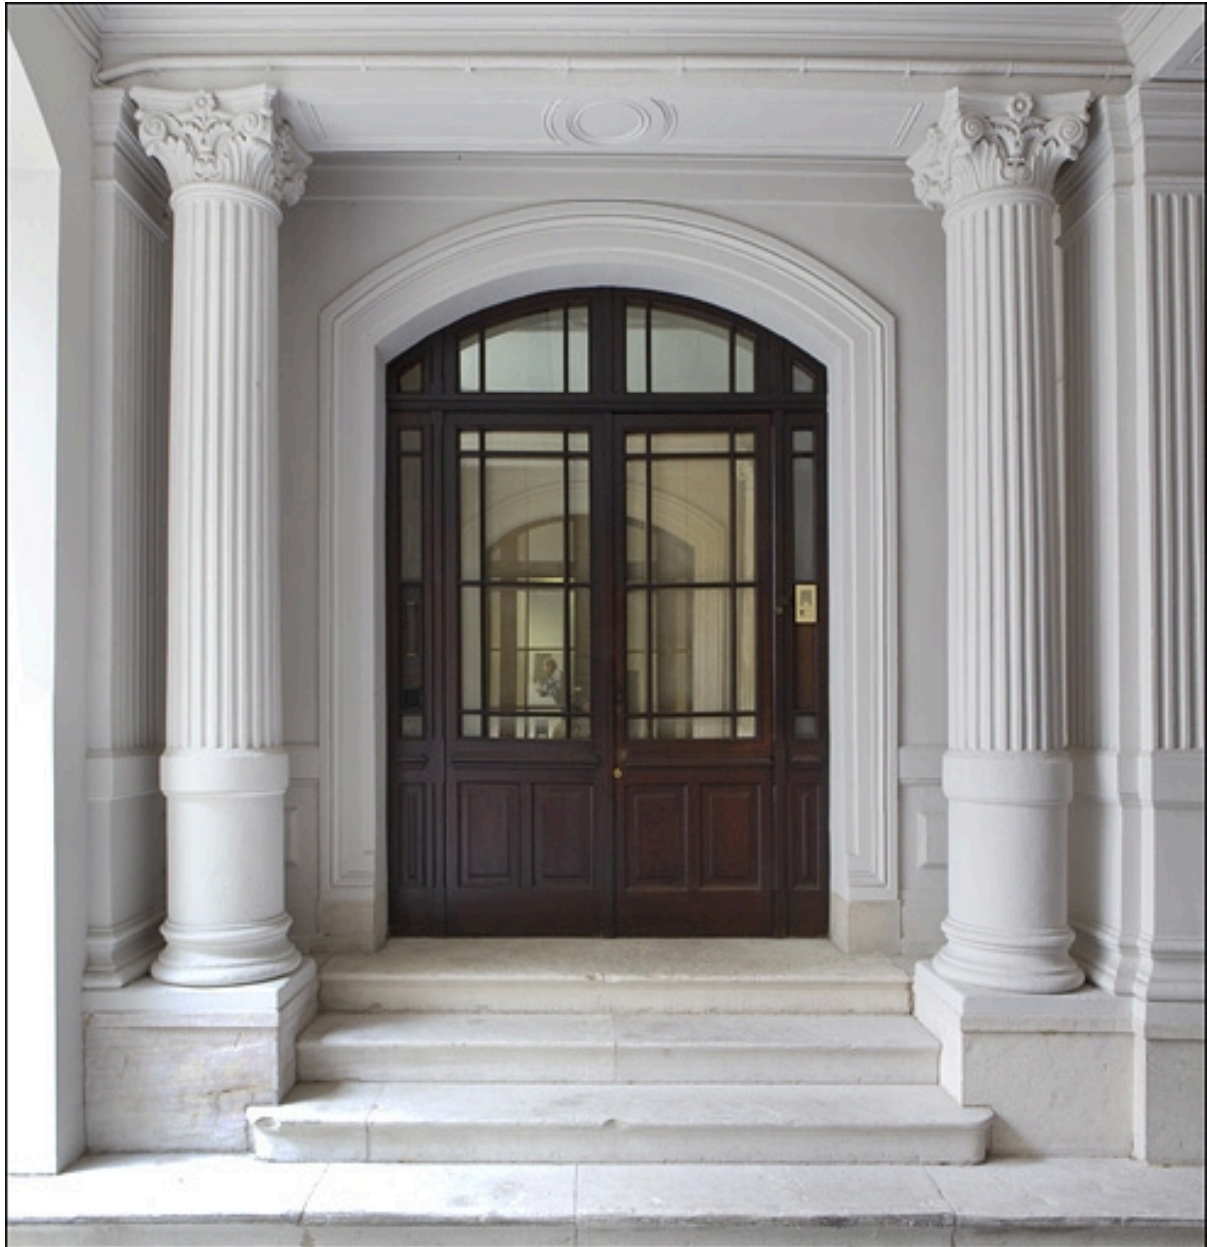
Détail de la porte d'entrée, à droite du passage cocher, permettant d'accéder à l'appartement du premier étage.
Phot. Yves Sancey
IVR43_20102500836NUC2A

Détail de la porte d'entrée, à droite du passage cocher, permettant d'accéder à l'appartement du premier étage.

L'édifice a été conçu pour accueillir des locaux professionnels en rez-de-chaussée, l'appartement du propriétaire à l'étage noble et des appartements locatifs de différentes superficies. Il se signale par une architecture soignée, par l'ingéniosité de sa distribution intérieure (notamment un escalier particulier monumental dans vestibule pour desservir le premier étage), et par des décors intérieurs d'origine encore en place.

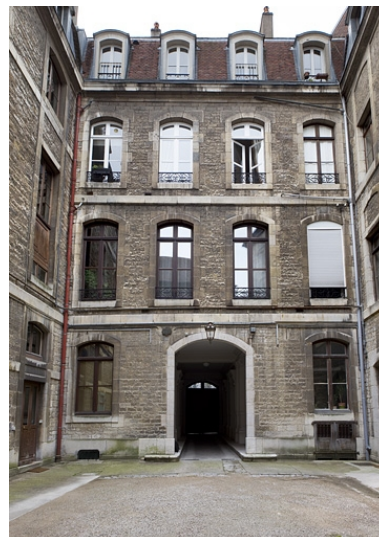
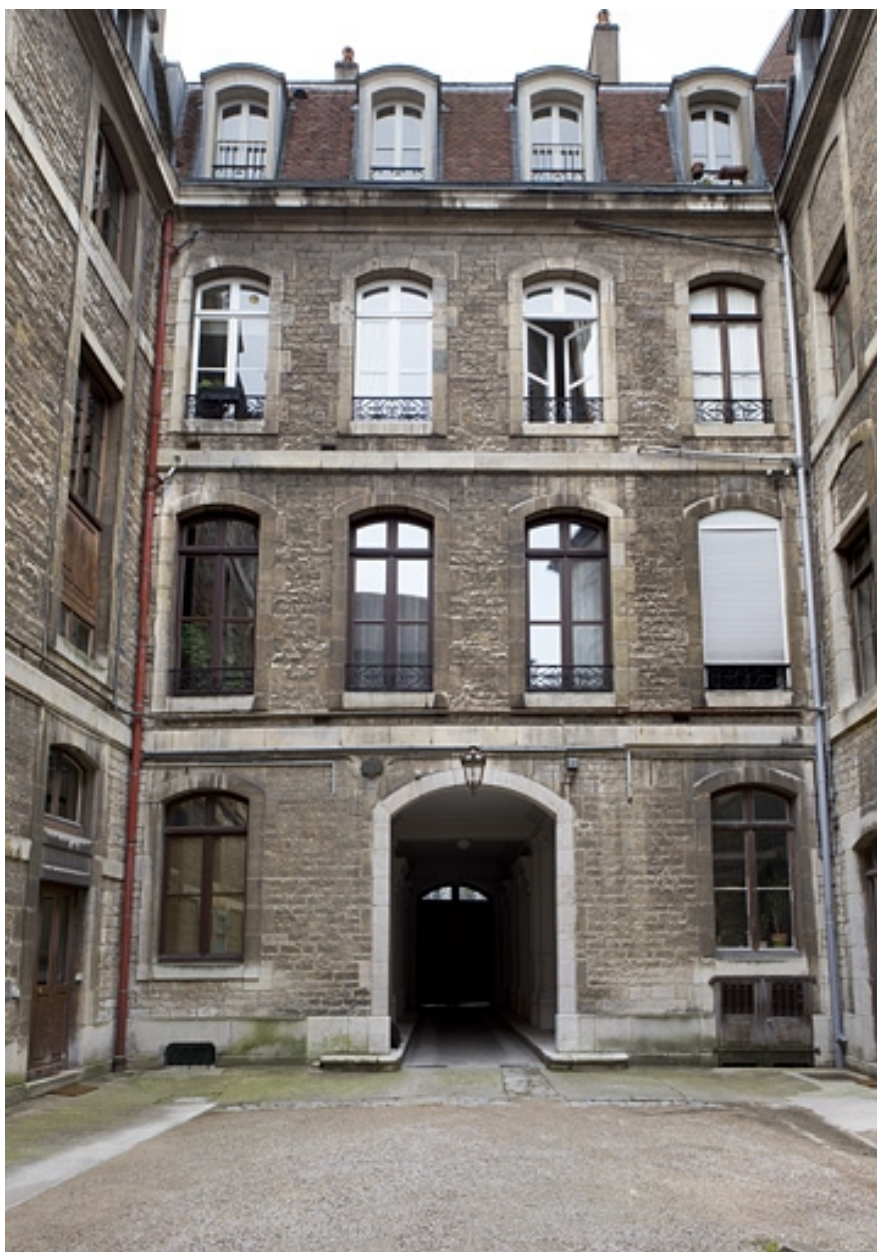
Façade postérieure sur cour :
vue d'ensemble de face.
Phot. Yves Sancey
IVR43_20102500866NUC2A

Façade postérieure sur cour : vue d'ensemble de face.

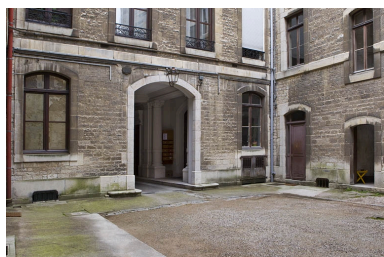
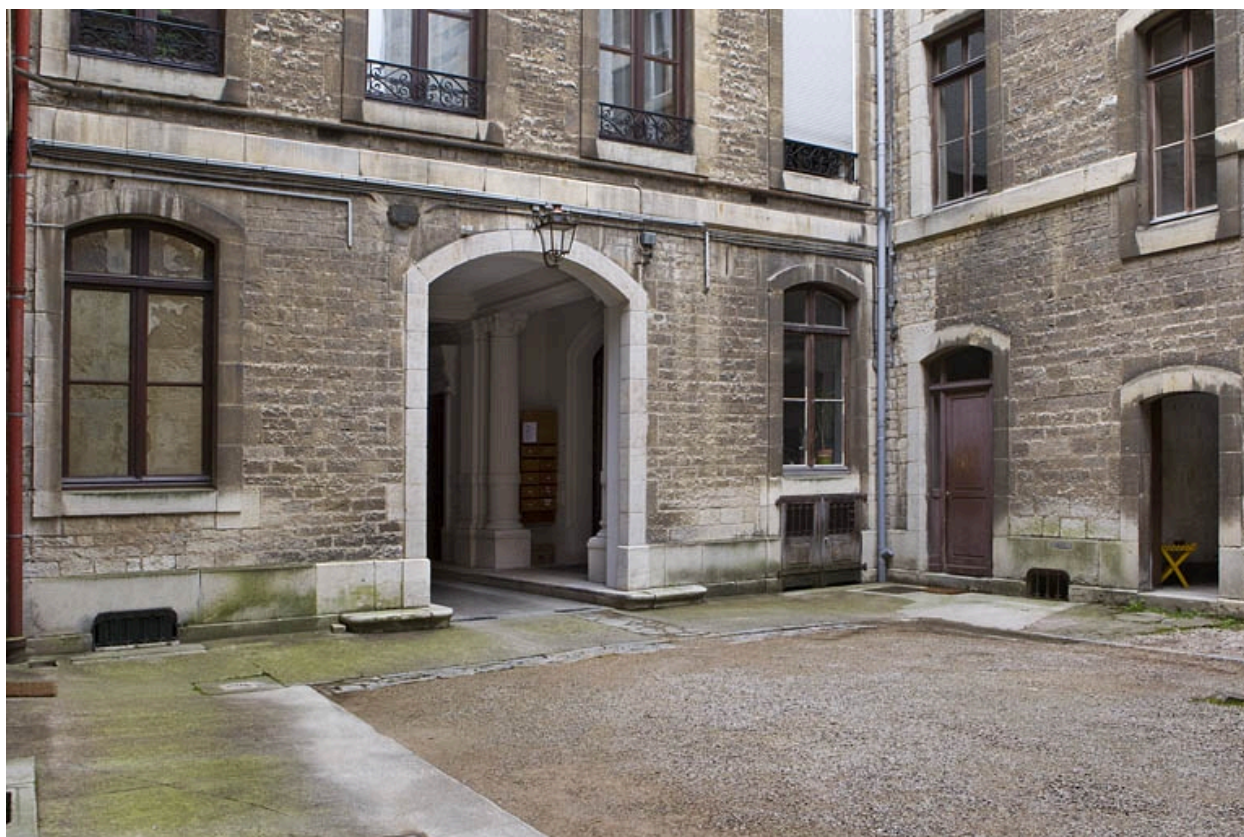
Façade postérieure sur cour :
détail du rez-de-chaussée
de trois quarts gauche.
Phot. Yves Sancey
IVR43_20102500850NUC2A

Façade postérieure sur cour : détail du rez-de-chaussée de trois quarts gauche.
