Franche-Comté, Doubs
Besançon
îlot Saint-Maurice
121 Grande Rue

immeuble

Numéro de dossier : IA25000433
Date de l'enquête initiale : 1996
Date(s) de rédaction : 2006
Cadre de l'étude : enquête thématique régionale demeures bisontines
Degré d'étude : étudié

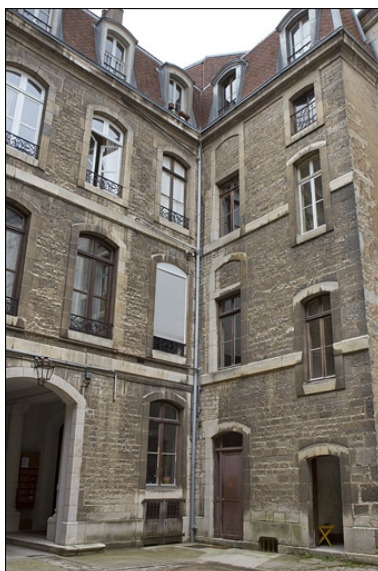
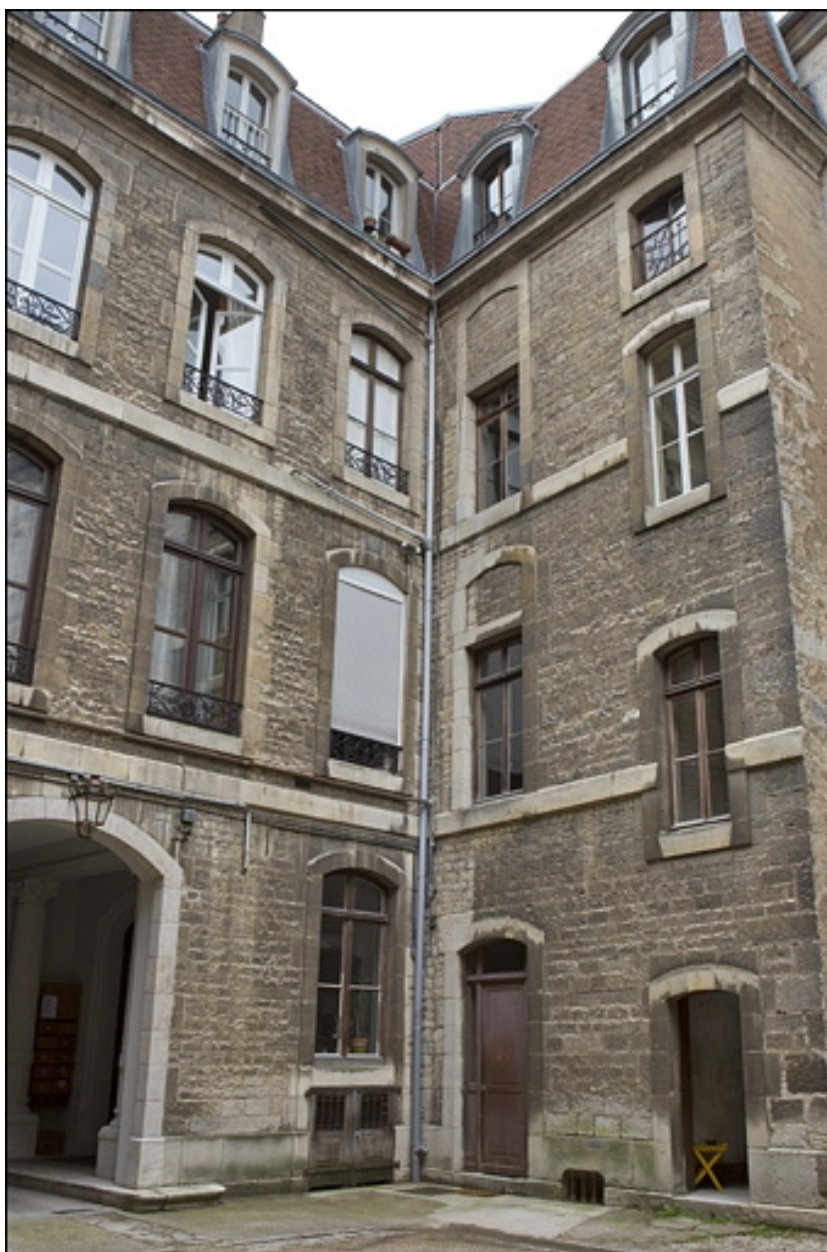
Façade postérieure sur
cour : détail de l'aile gauche.
Phot. Yves Sancey
IVR43_20102500849NUC2A

Façade postérieure sur cour : détail de l'aile gauche.

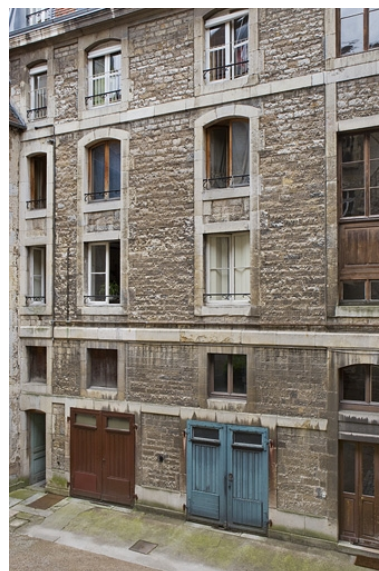
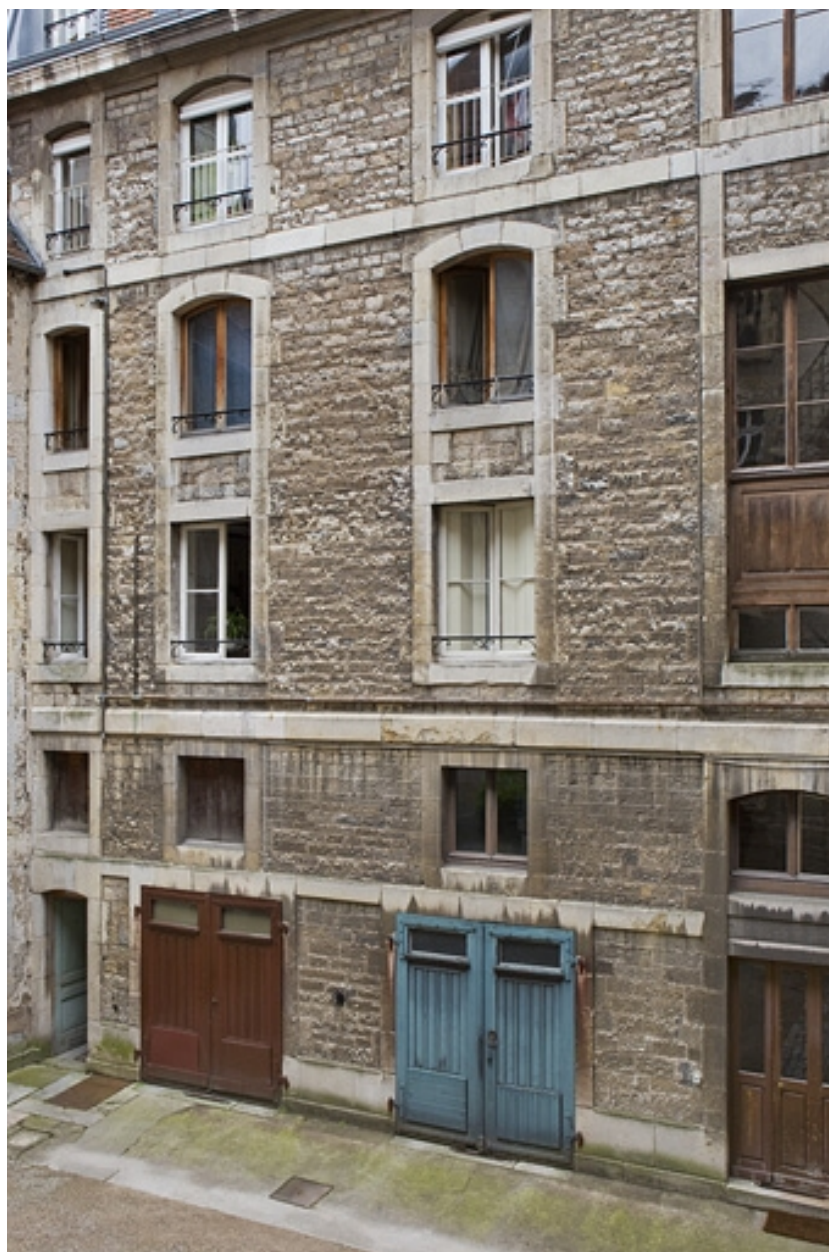
Façade postérieure sur
cour : détail de l'aile droite.
Phot. Yves Sancey
IVR43_20102500851NUC2A

Façade postérieure sur cour : détail de l'aile droite.

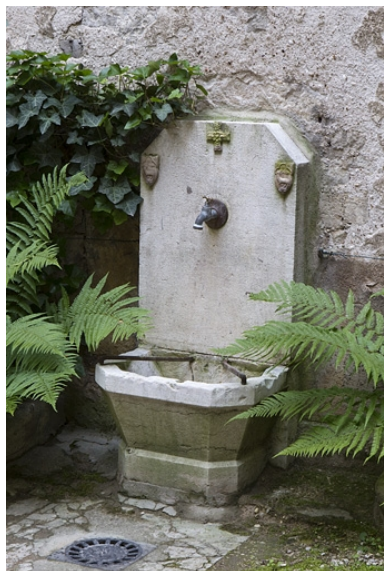
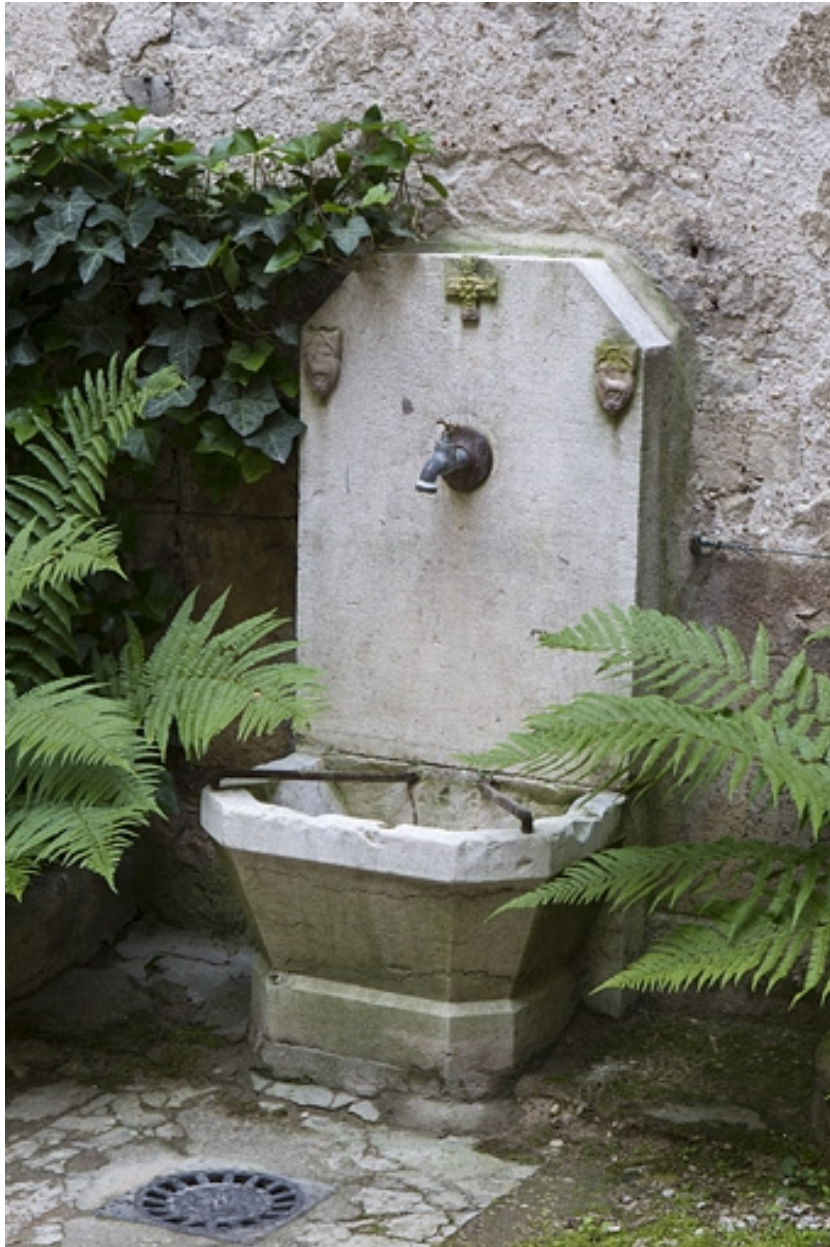
Cour : vue d'ensemble
de la borne fontaine.
Phot. Yves Sancey
IVR43_20102500845NUC2A

Cour : vue d'ensemble de la borne fontaine.

L'édifice, en pierre de taille sauf les façades sur cour en moellon, est construit sur une parcelle d'angle sur des caves voûtées en berceau dont trois sont perpendiculaires à la rue. L'accès s'effectue par un passage cocher en position centrale, à droite duquel est situé un escalier particulier en maçonnerie avec rampe en ferronnerie distribuant l'appartement du premier étage et à gauche une conciergerie. Deux escaliers secondaires en charpente et rampe en ferronnerie, situés aux angles droit et gauche de la cour, donnent accès aux appartements du deuxième étage et de l'étage de comble. Le rez-de-chaussée sur rue est occupé par des locaux professionnels, celui de l'aile droite par deux remises. Au fond de la cour est située une borne-fontaine en pierre de taille.

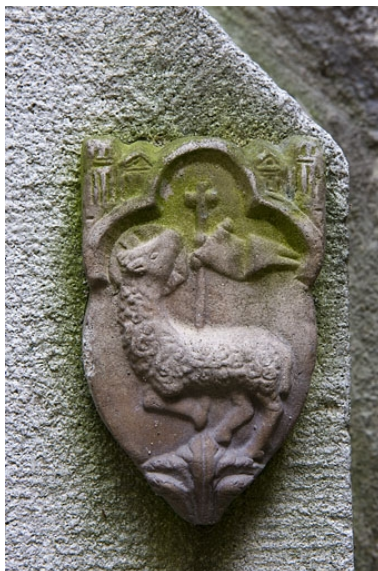
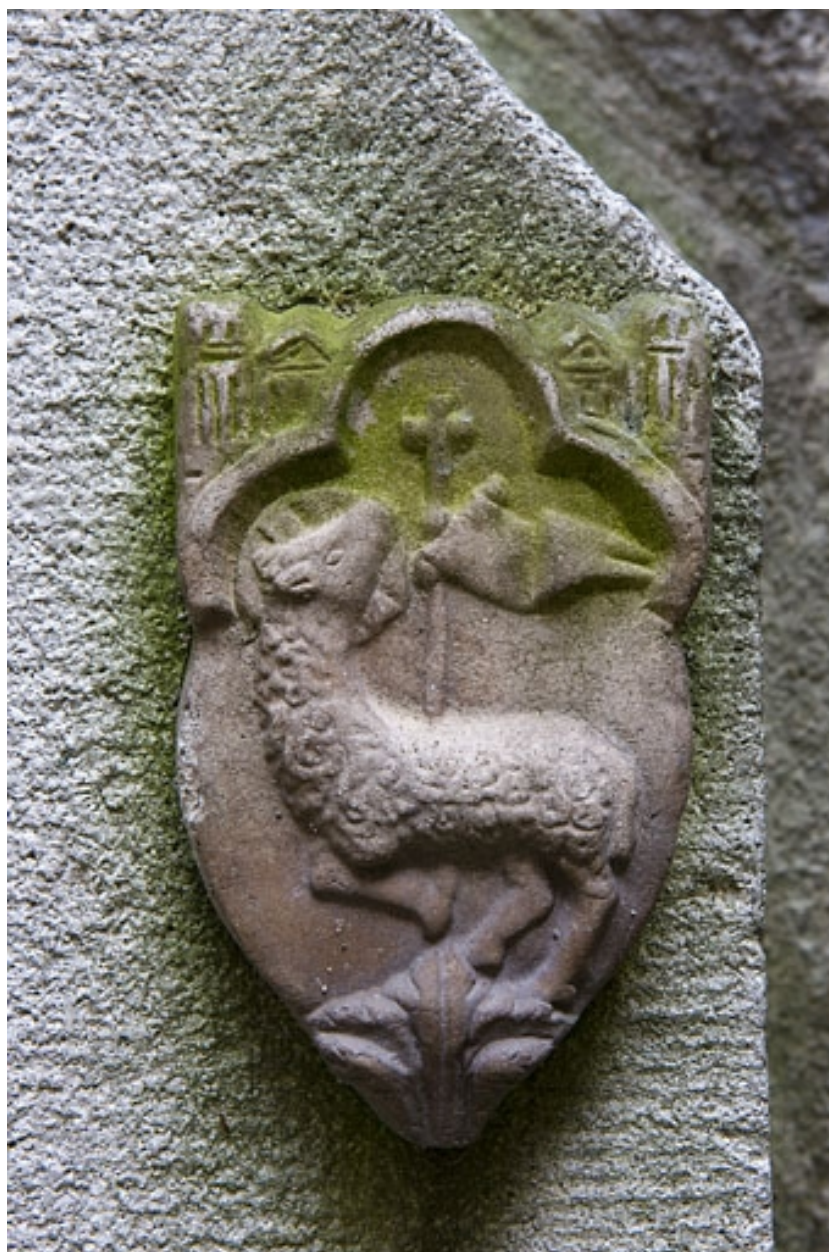
Borne fontaine : à droite,
détail du décor appliqué
représentant un agneau pascal.
Phot. Yves Sancey
IVR43_20102500846NUC2A

Borne fontaine : à droite, détail du décor appliqué représentant un agneau pascal.

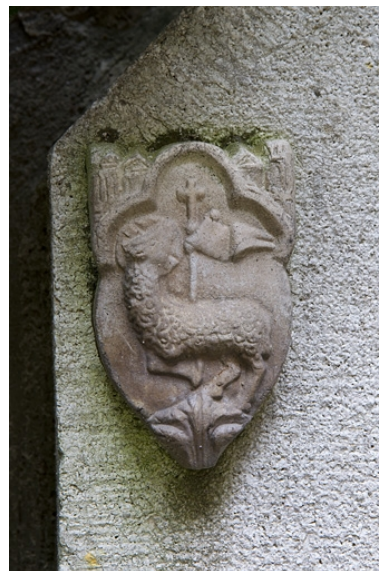
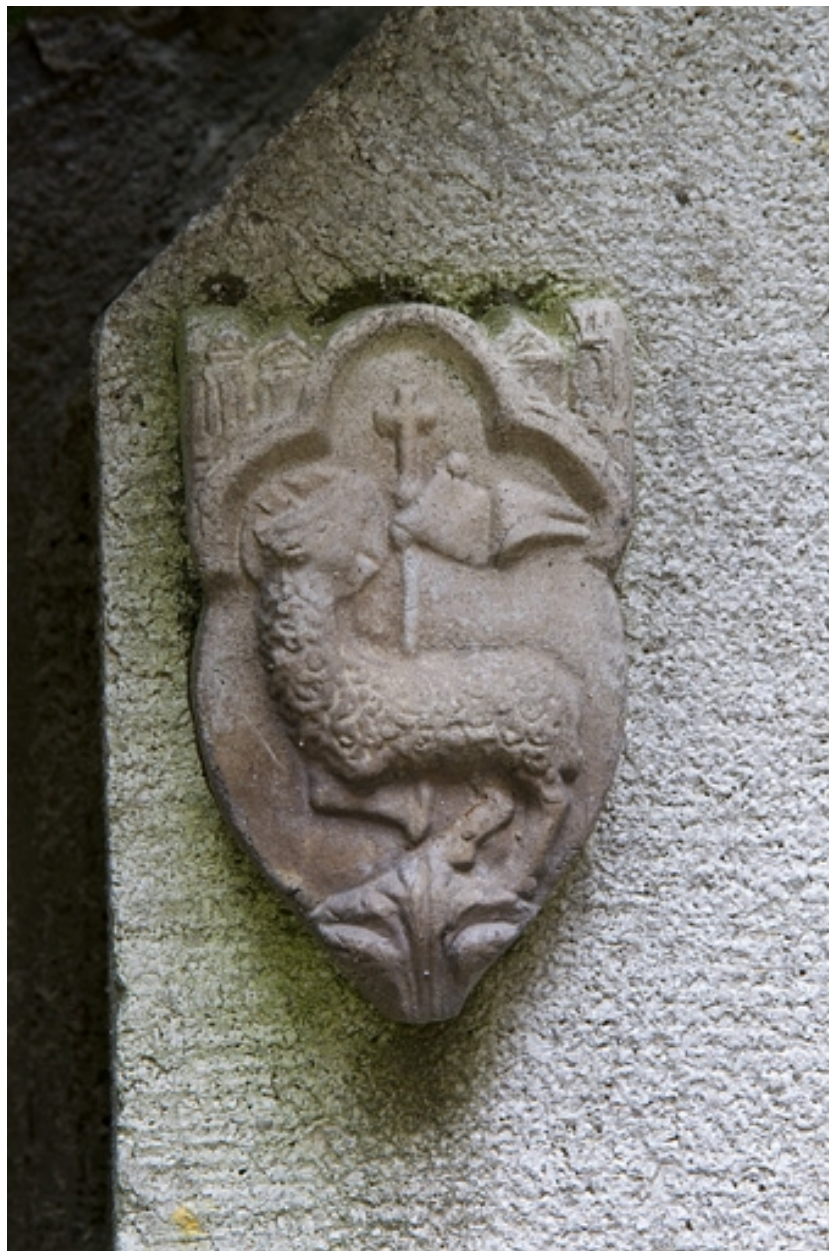
Borne fontaine : à gauche,
détail du décor appliqué
représentant un agneau pascal.
Phot. Yves Sancey
IVR43_20102500847NUC2A

Borne fontaine : à gauche, détail du décor appliqué représentant un agneau pascal.

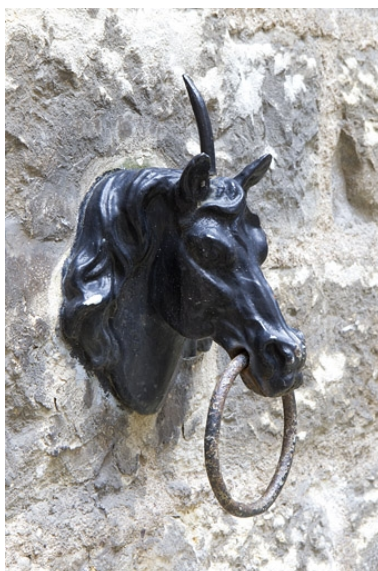
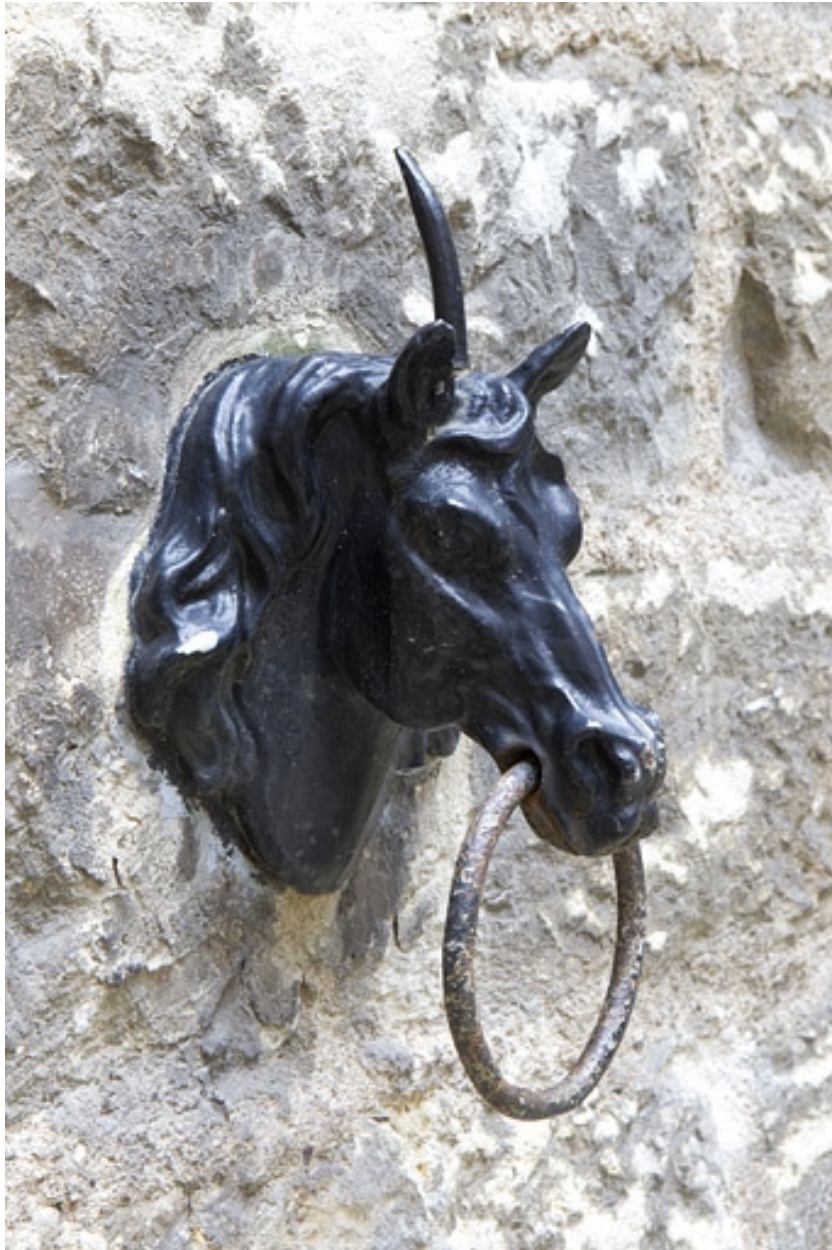
Cour : détail d'un anneau d'attache
décoré d'une tête de cheval.
Phot. Yves Sancey
IVR43_20102500844NUC2A

Cour : détail d'un anneau d'attache décoré d'une tête de cheval.

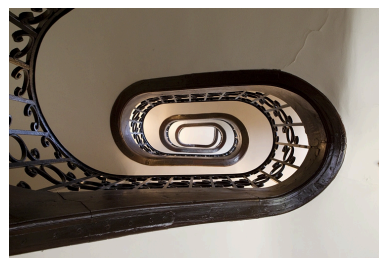
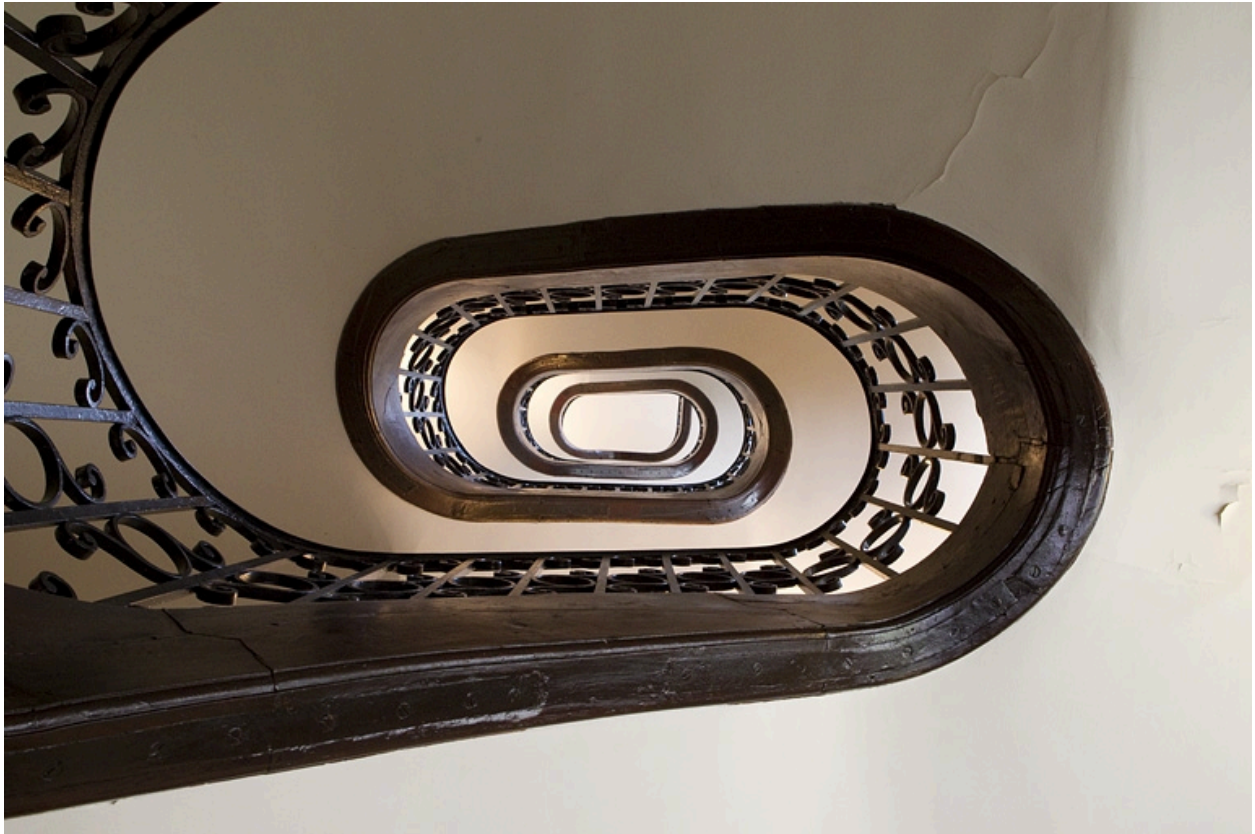
Intérieur, vue de l'escalier à
jour central situé dans l'une
des ailes, depuis le bas.
Phot. Yves Sancey
IVR43_20102500861NUC2A

Intérieur, vue de l'escalier à jour central situé dans l'une des ailes, depuis le bas.

Escaliers : escalier dans-oeuvre : escalier tournant à retours avec jour, en maçonnerie ; escalier dans-oeuvre : escalier tournant à retours avec jour, en charpente

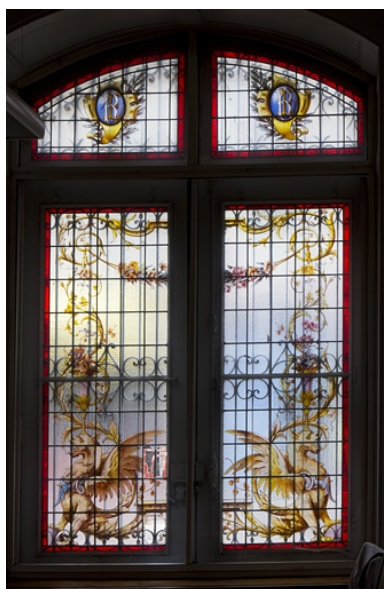
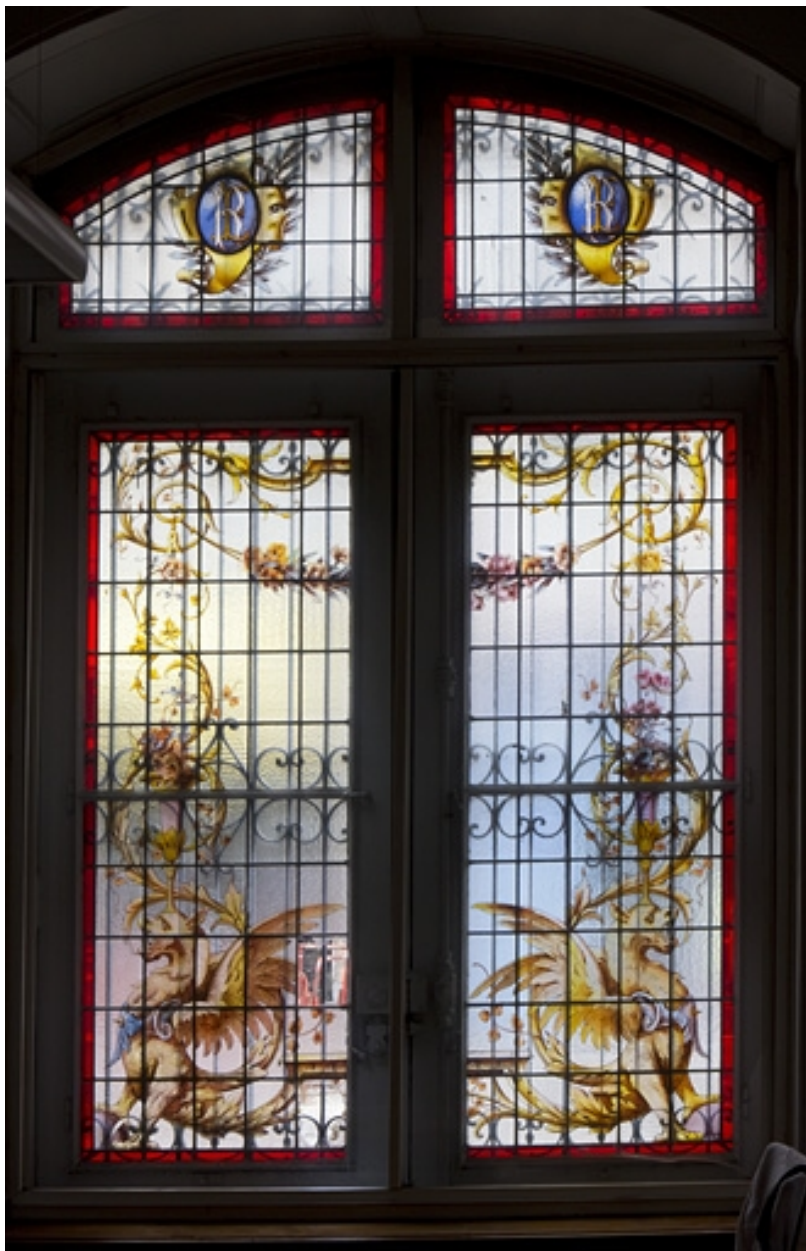
Intérieur : vue d'ensemble d'un vitrail dans une fenêtre du rez-de-chaussée.

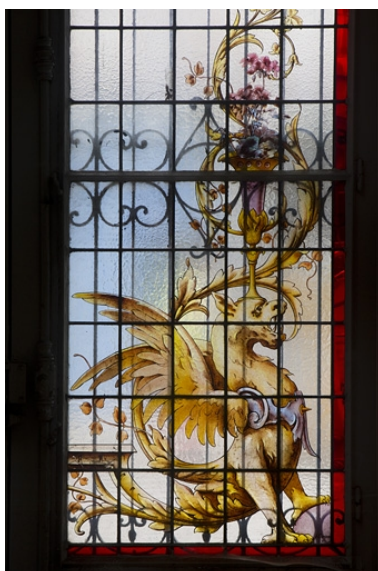
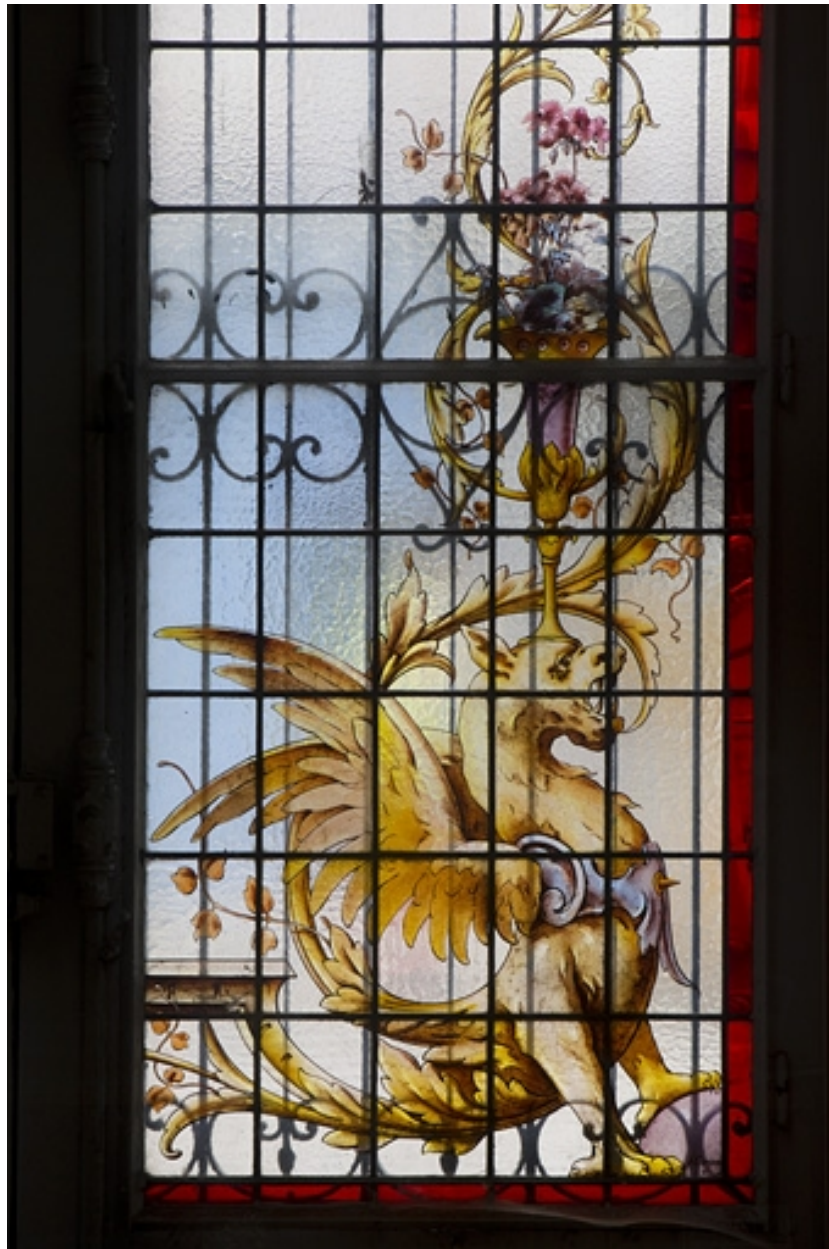
Intérieur, vitrail dans une fenêtre du rez-de-chaussée : détail du motif gauche représentant un dragon ailé.

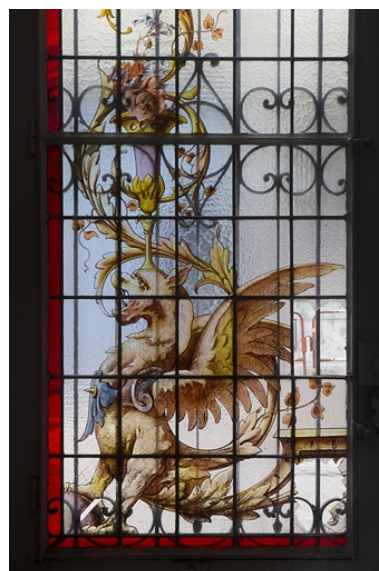
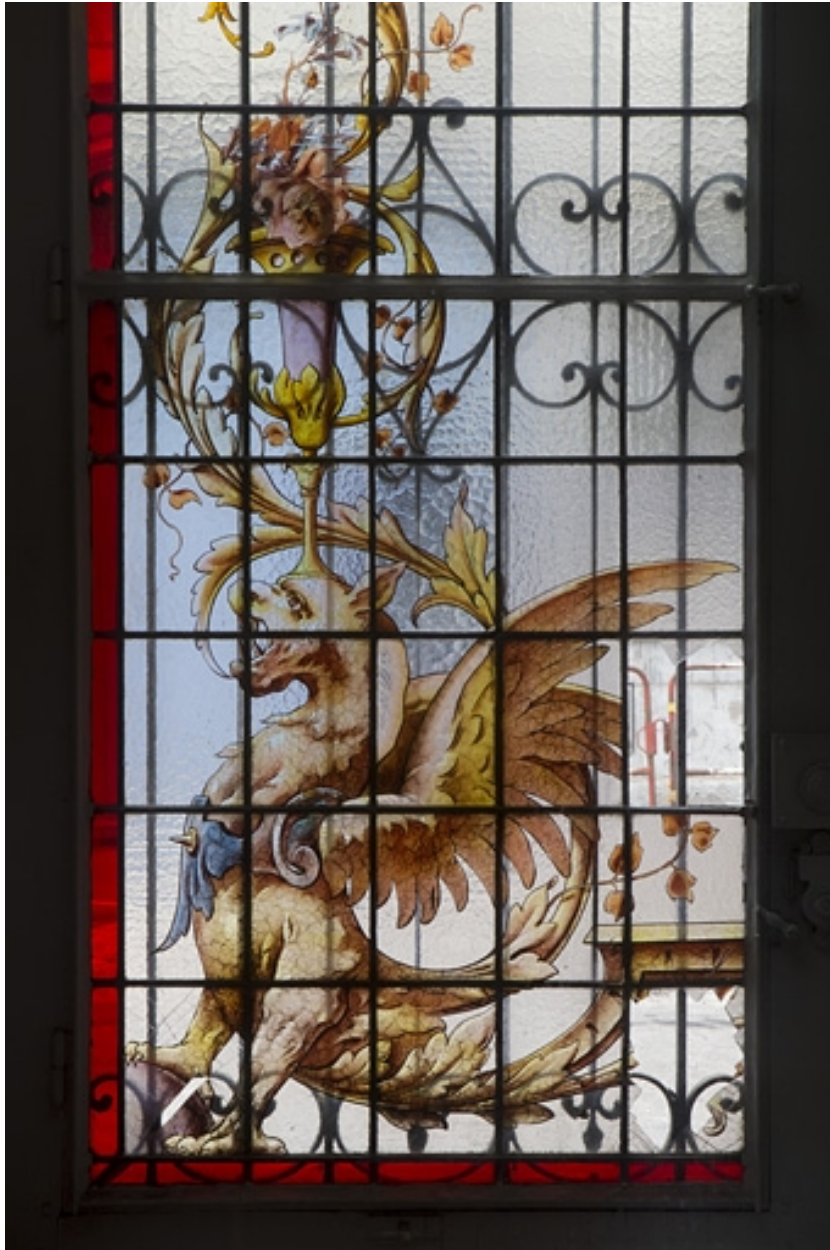
Intérieur, vitrail dans une fenêtre du rez-de-chaussée : détail du motif droit représentant un dragon ailé.

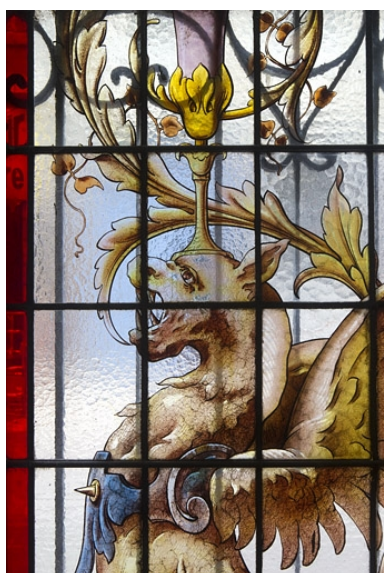
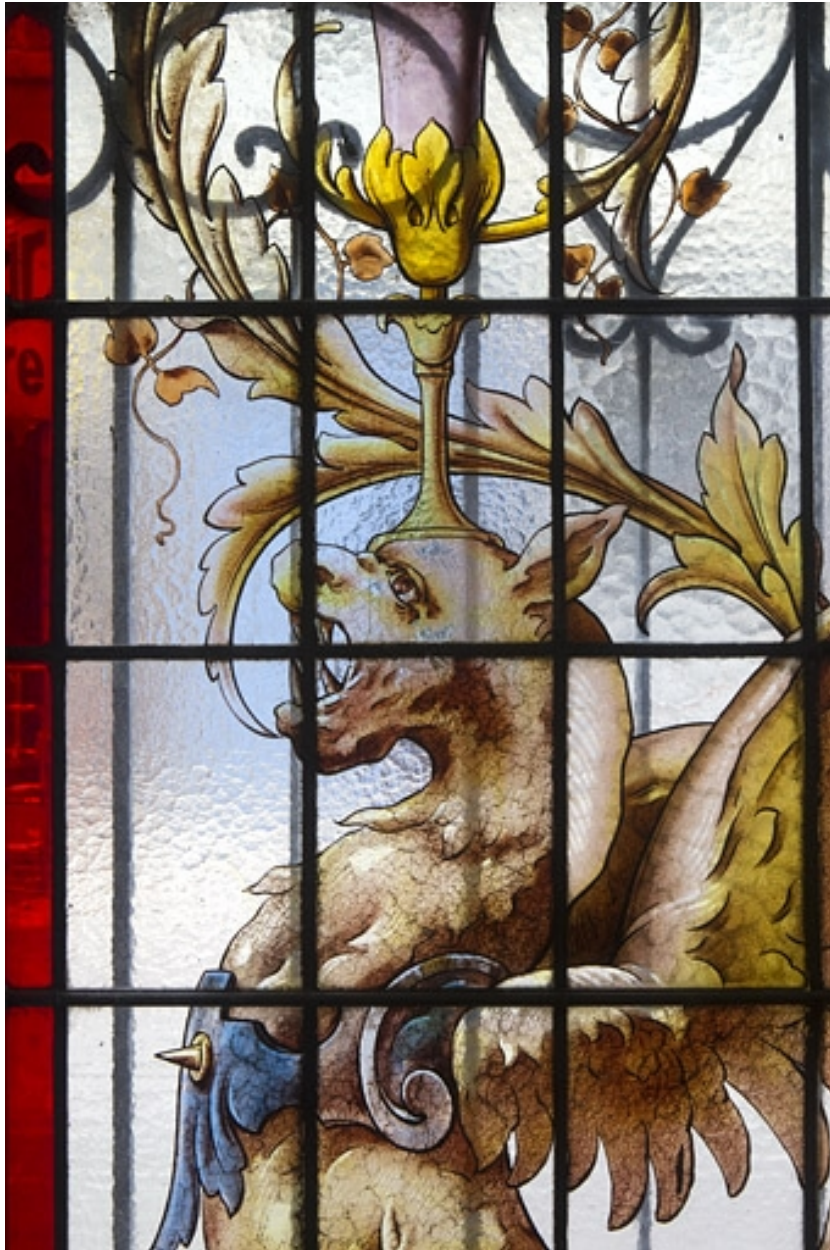
Intérieur, vitrail dans une fenêtre du rez-de-chaussée : détail rapproché d'une tête de dragon.

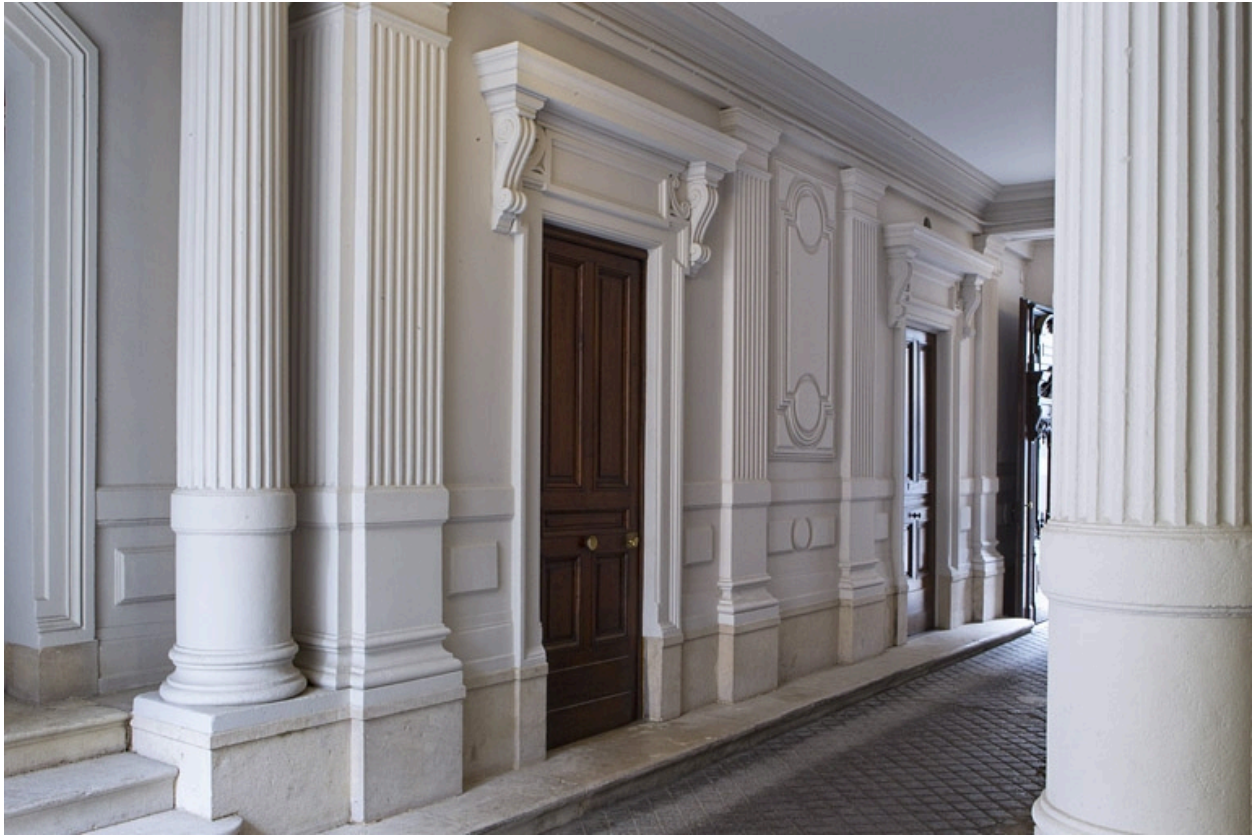
Passage cocher : détail du mur droit de trois quarts gauche.

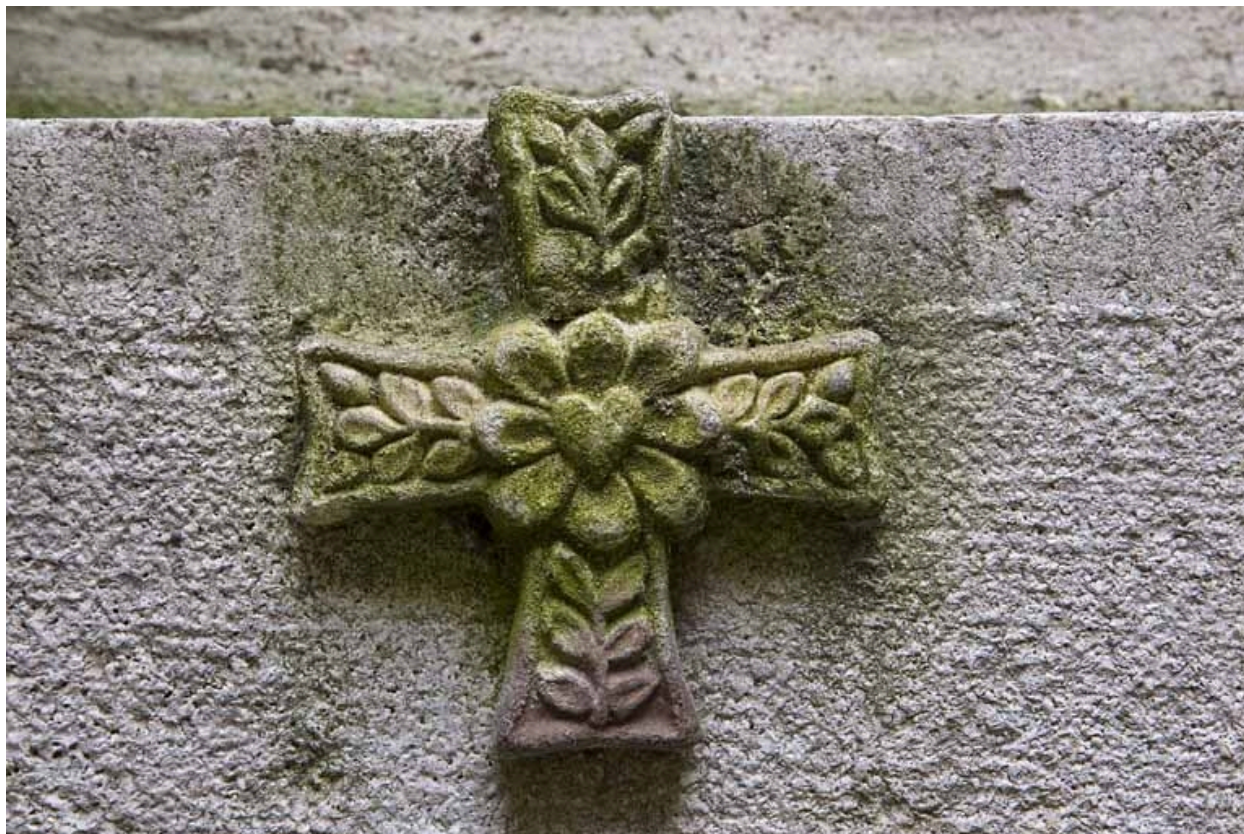
Borne fontaine : en haut, détail du décor appliqué représentant une croix grecque.
