Bourgogne-Franche-Comté, Haute-Saône  
Ronchamp  
43 rue des Mineurs

## **fonderie Moniotte, puis Laurent, actuellement scierie Cenci**

Numéro de dossier : IA70000149  
Date de l'enquête initiale : 2005  
Date(s) de rédaction : 2005  
Cadre de l'étude : patrimoine industriel patrimoine industriel de la Haute-Saône  
Degré d'étude : étudié

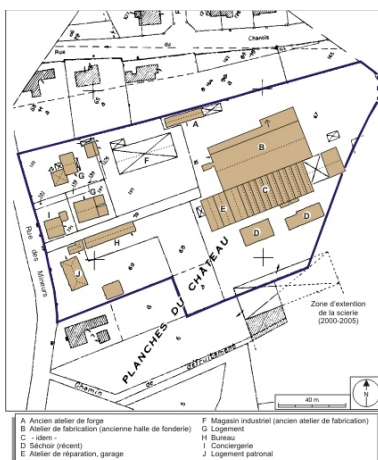
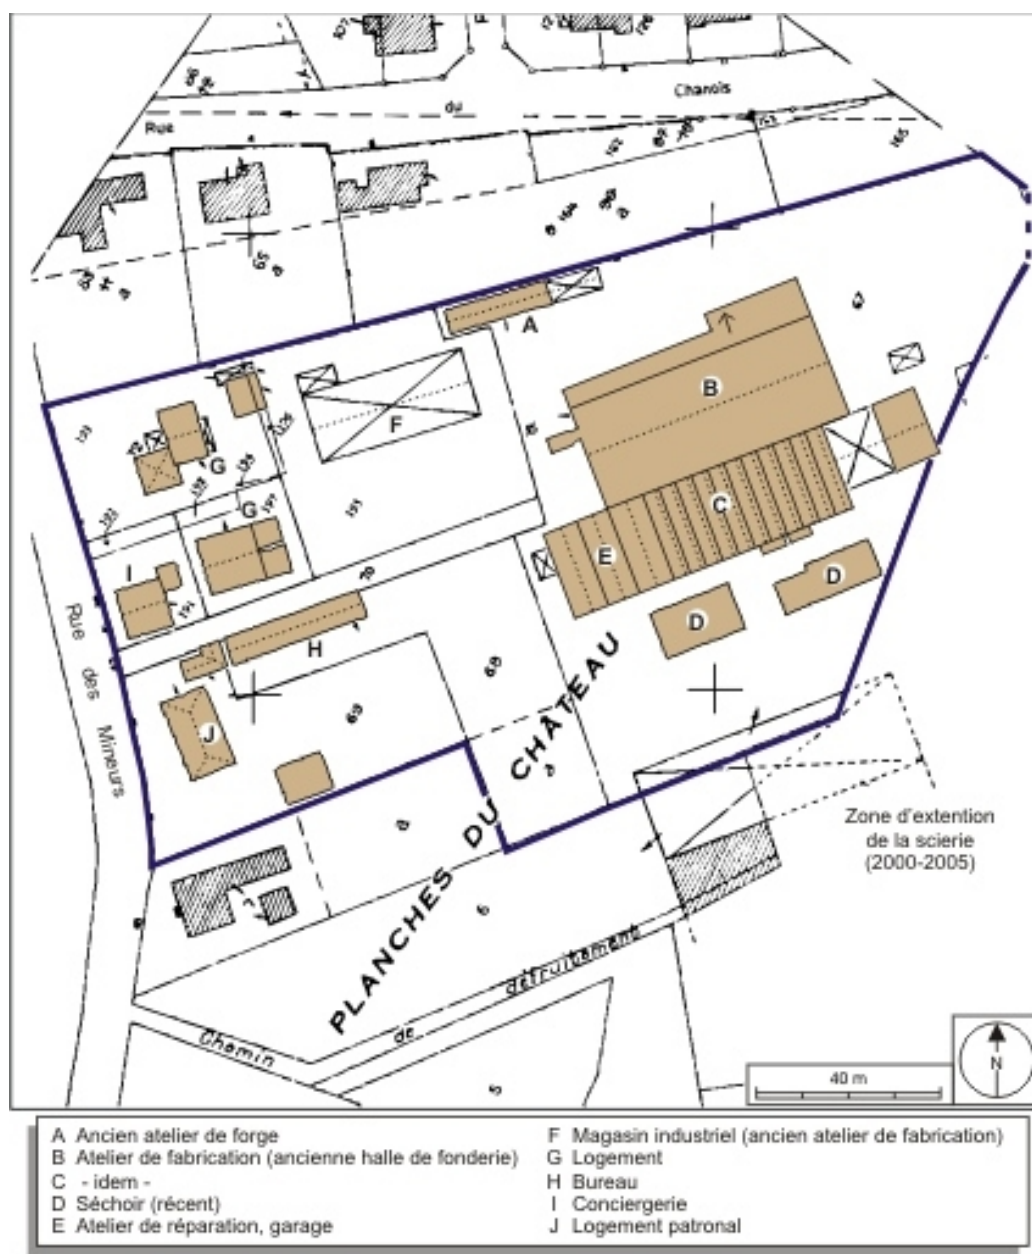
Plan-masse et de situation. Extrait du plan cadastral numérisé, 2008, section AM, échelle 1:1000 réduit à 1:1250. Source : Direction générale des Finances Publiques - Cadastre ; mise à jour : 2008. Dess. André Céréza IVR43\_200870000158NUDA

Plan-masse et de situation. Extrait du plan cadastral numérisé, 2008, section AM, échelle 1:1000 réduit à 1:1250.  
Source : Direction générale des Finances Publiques - Cadastre ; mise à jour : 2008.

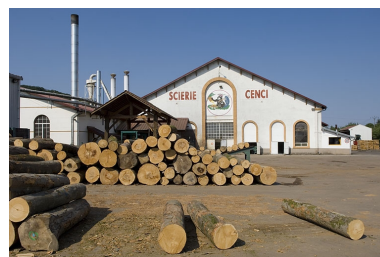
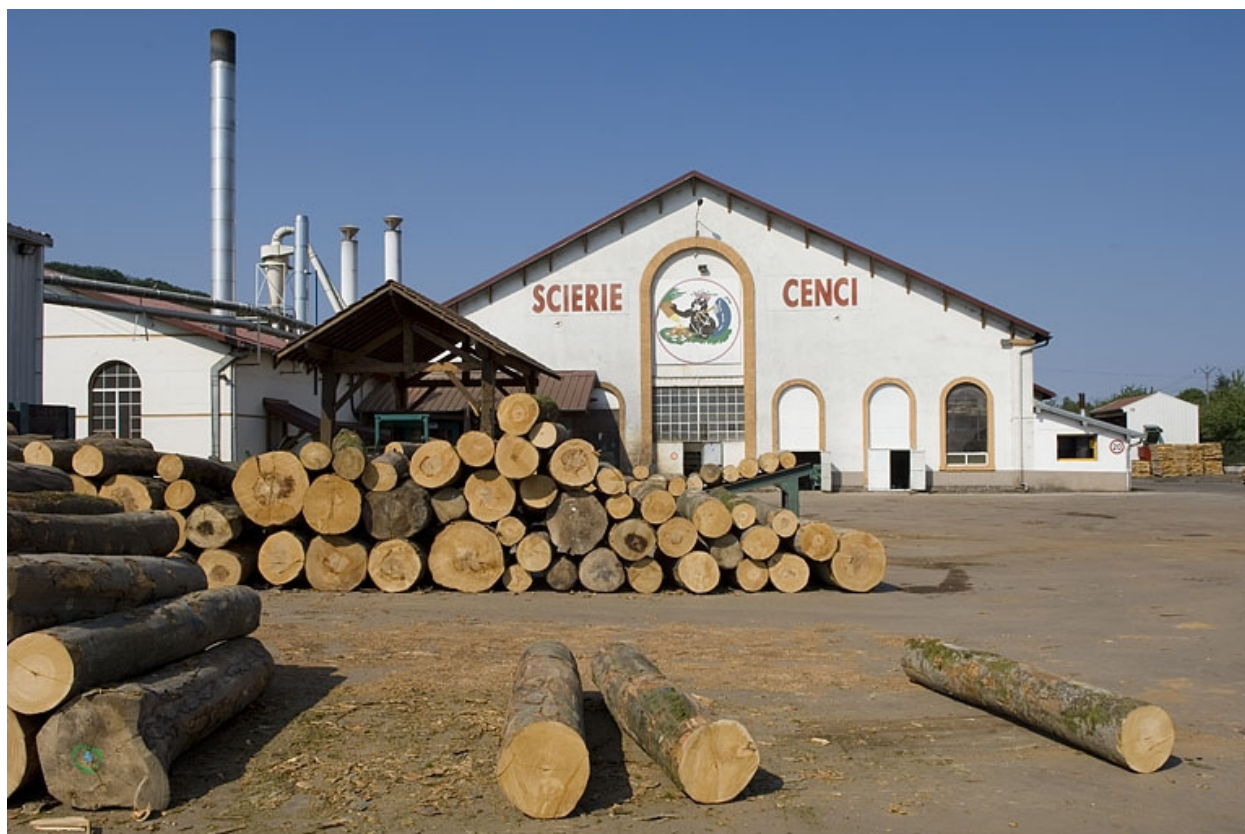
Pignons est des ateliers de fabrication.  
Phot. Jérôme Mongreville  
IVR43\_20067000472NUCA

Pignons est des ateliers de fabrication.

La halle de fonderie est construite en moellon de grès enduit, couverte d'un toit à longs pans et tôle. Son pont roulant a été démonté mais le bâtiment conserve sa charpente métallique. L'atelier de fabrication adossé à son flanc sud est construit en parpaing de mâchefer enduit, couvert d'une charpente métallique à treillis et de sheds. Trois travées construites dans le prolongement ouest (actuellement atelier de réparation) sont bâties en parpaing de mâchefer enduit et en pierre de taille, couvertes de charpente en bois et de toits à longs pans. Le bâtiment des bureaux est en parpaing de béton et béton armé, à un étage carré, couvert d'un toit à longs pans en tuile mécanique. Le logement patronal possède un étage carré et un toit à croupes.

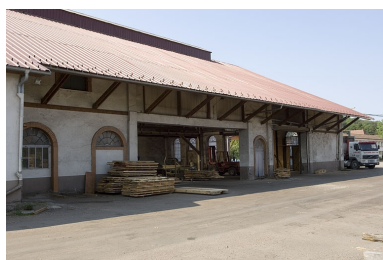
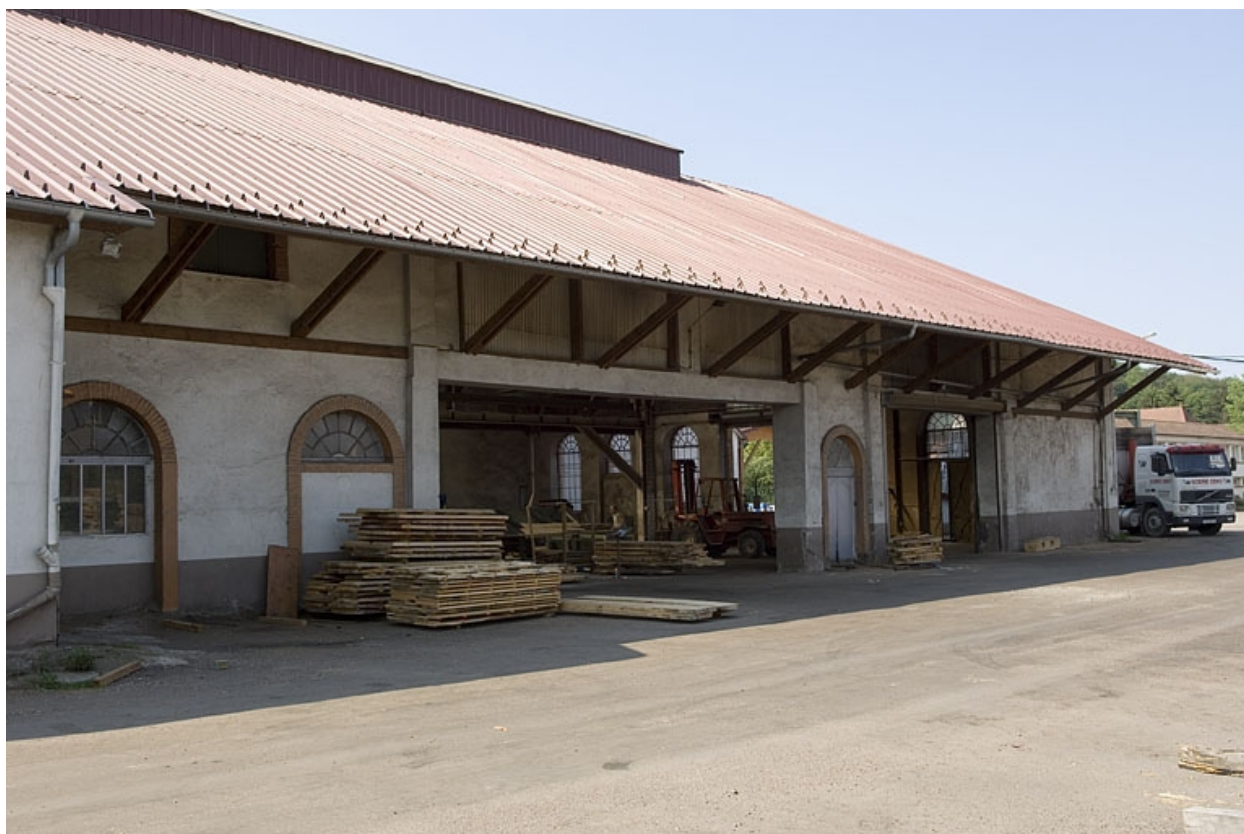
Façade nord de l'atelier de fabrication.

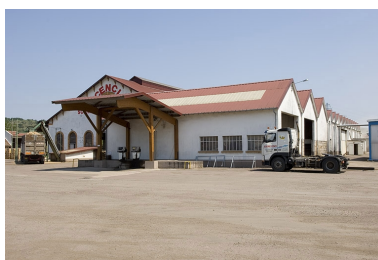
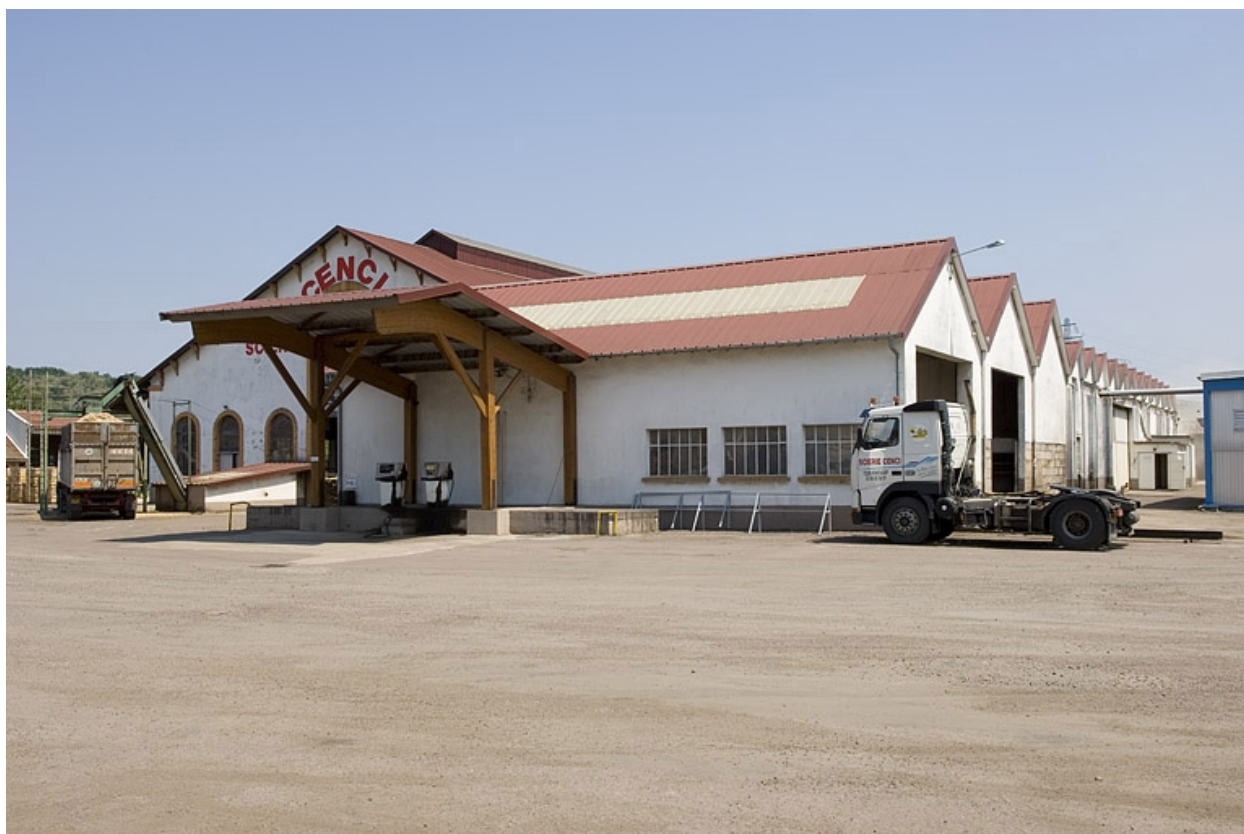
Ateliers de fabrication  
vus depuis le sud-ouest.  
Phot. Jérôme Mongreville  
IVR43\_20067000480NUCA

Ateliers de fabrication vus depuis le sud-ouest.

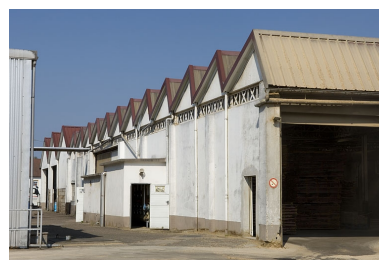
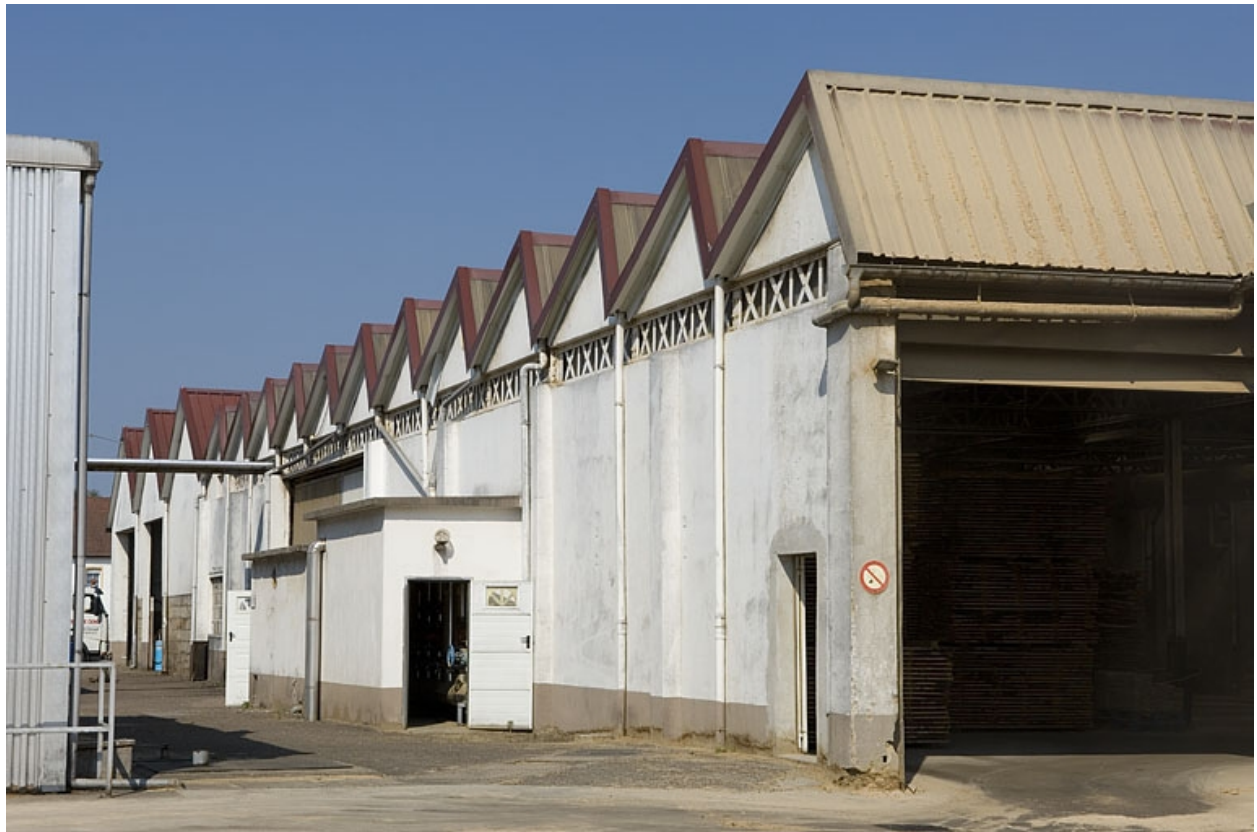
Extension sud couverte de sheds.  
Phot. Jérôme Mongreville  
IVR43\_20067000468NUCA

Extension sud couverte de sheds.

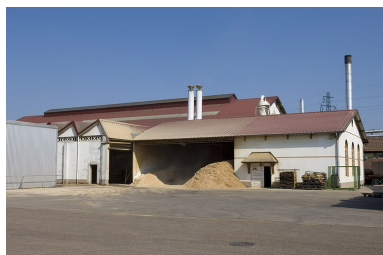
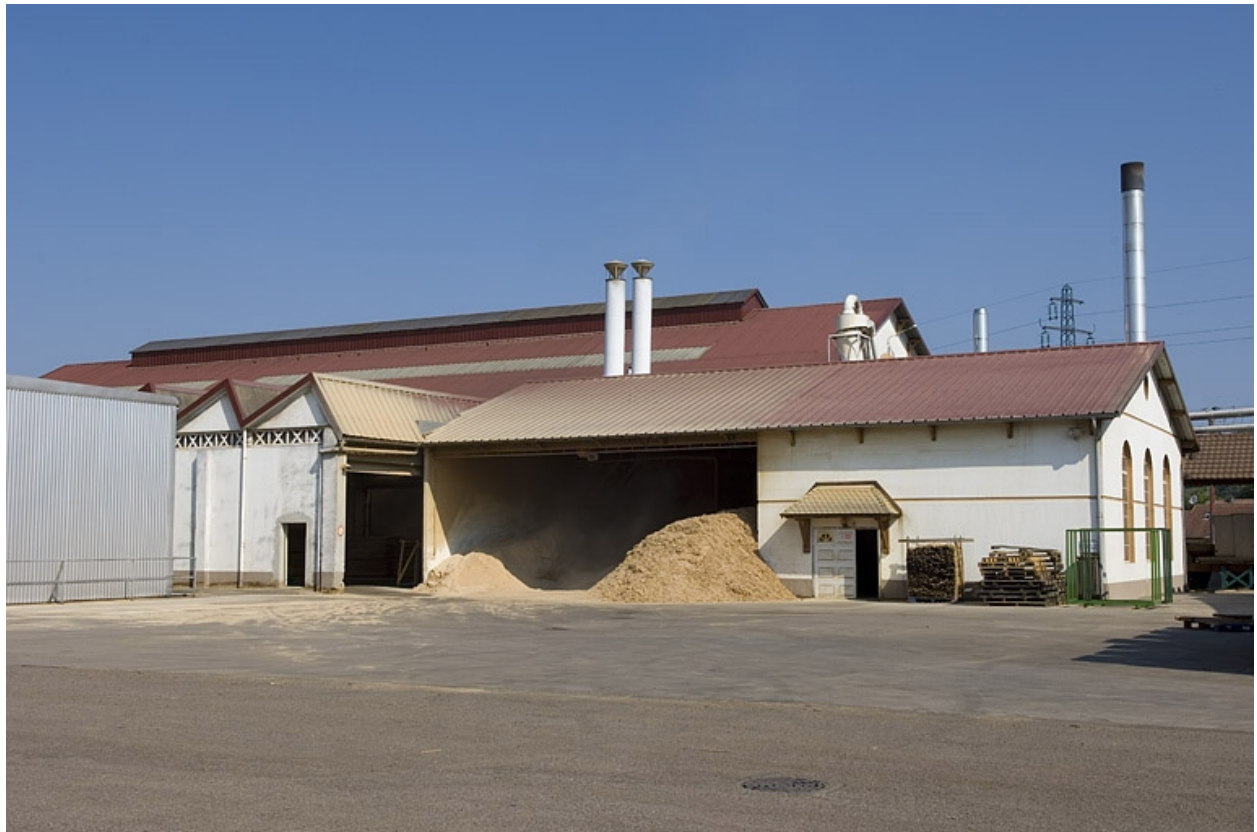
Atelier de réparation et entrepôt  
industriel vus depuis le sud.  
Phot. Jérôme Mongreville  
IVR43\_20067000469NUCA

Atelier de réparation et entrepôt industriel vus depuis le sud.

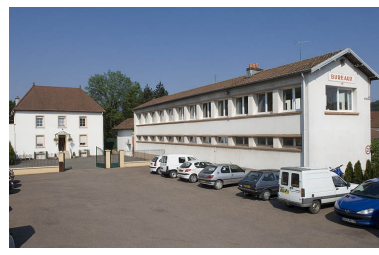
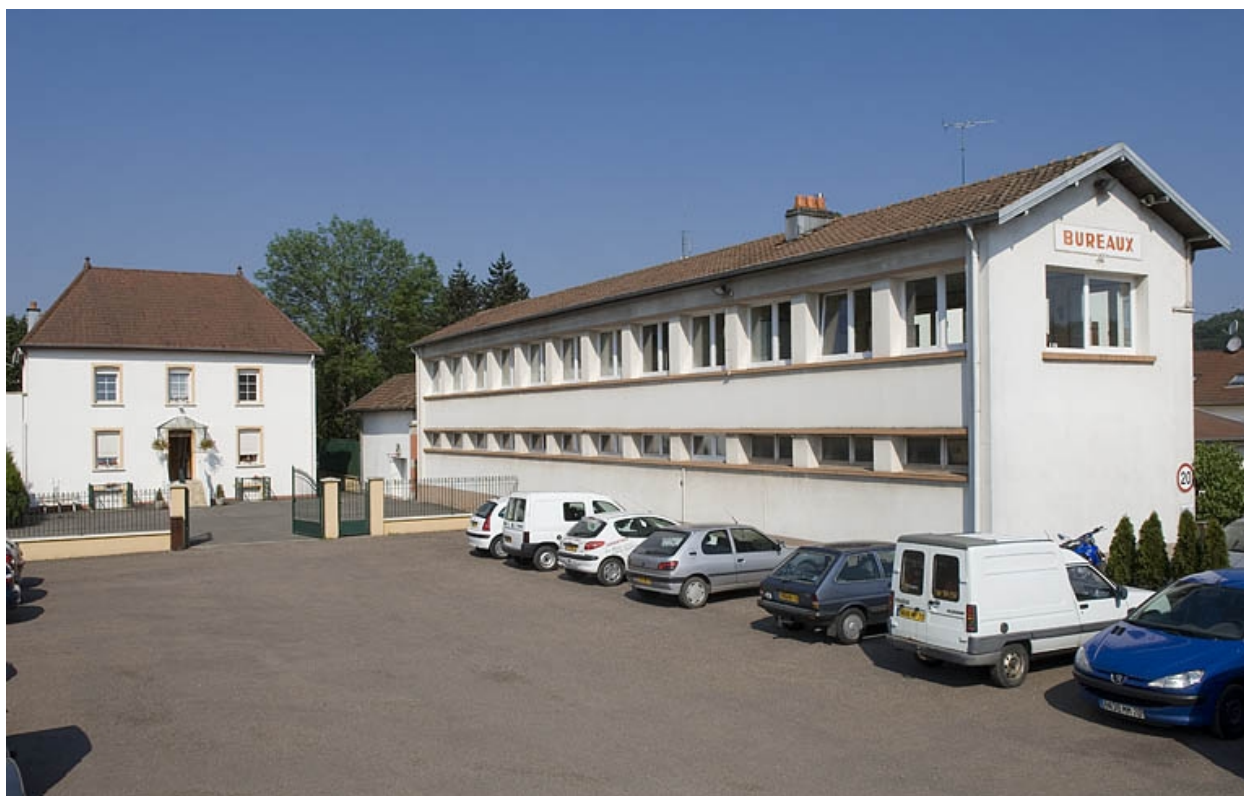
Logement patronal et bureaux.  
Phot. Jérôme Mongreville  
IVR43\_20067000467NUCA

Logement patronal et bureaux.

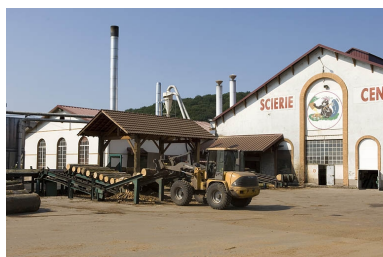
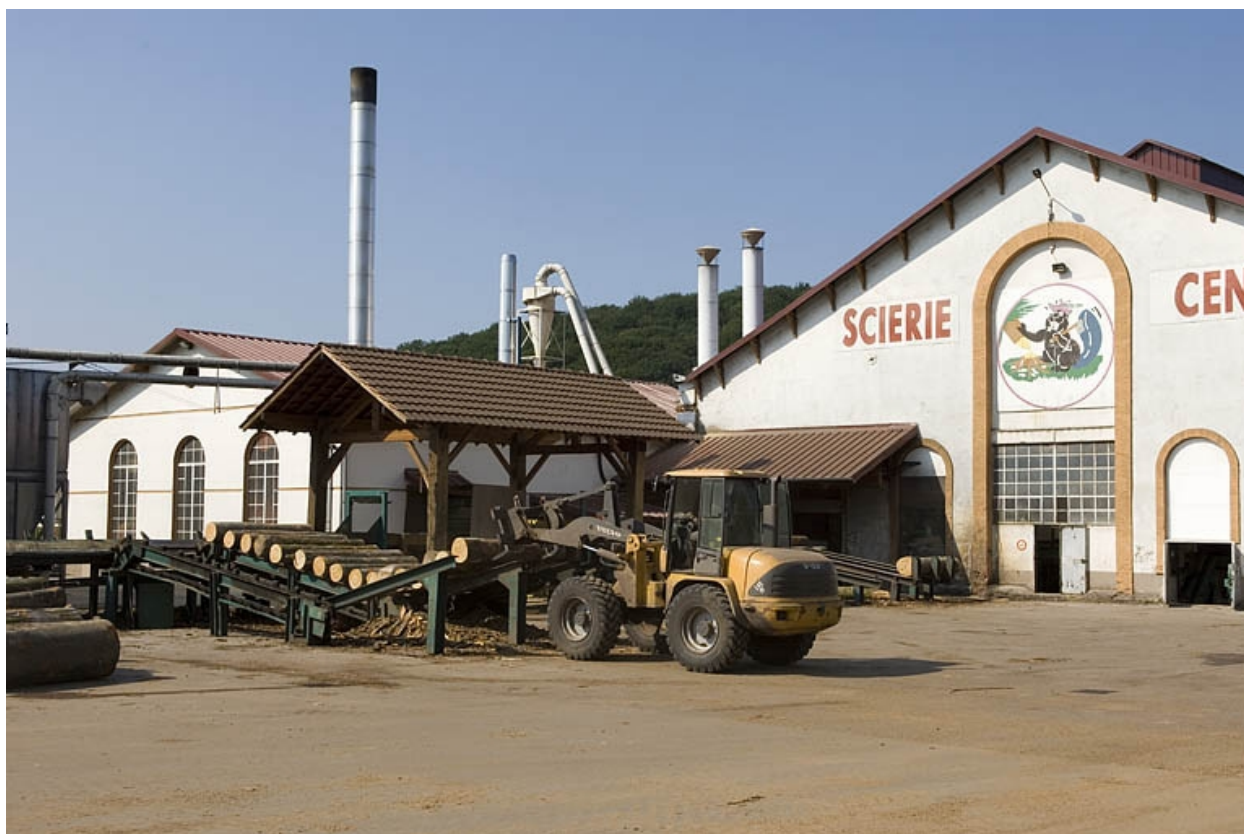
Chargement des grumes.  
Phot. Jérôme Mongreville  
IVR43\_20067000470NUCA

Chargement des grumes.

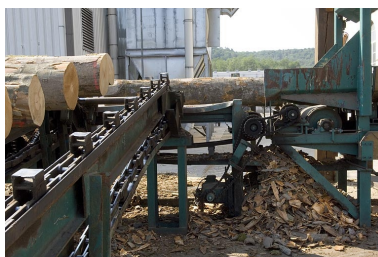
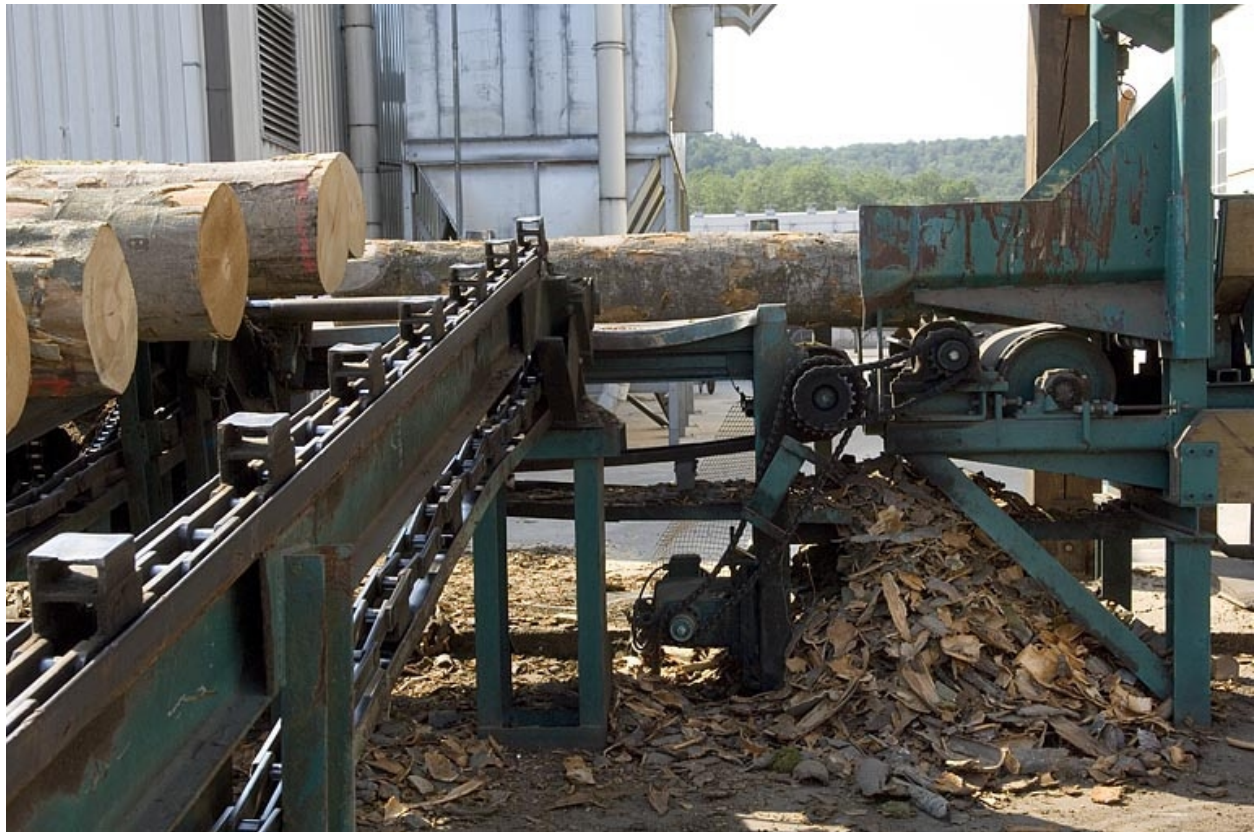
Train d'écorçage des grumes.  
Phot. Jérôme Mongreville  
IVR43\_20067000474NUCA

Train d'écorçage des grumes.

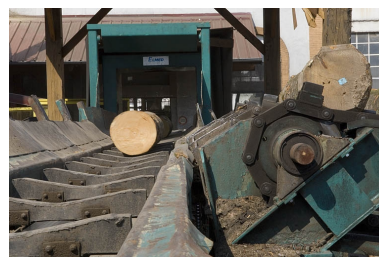
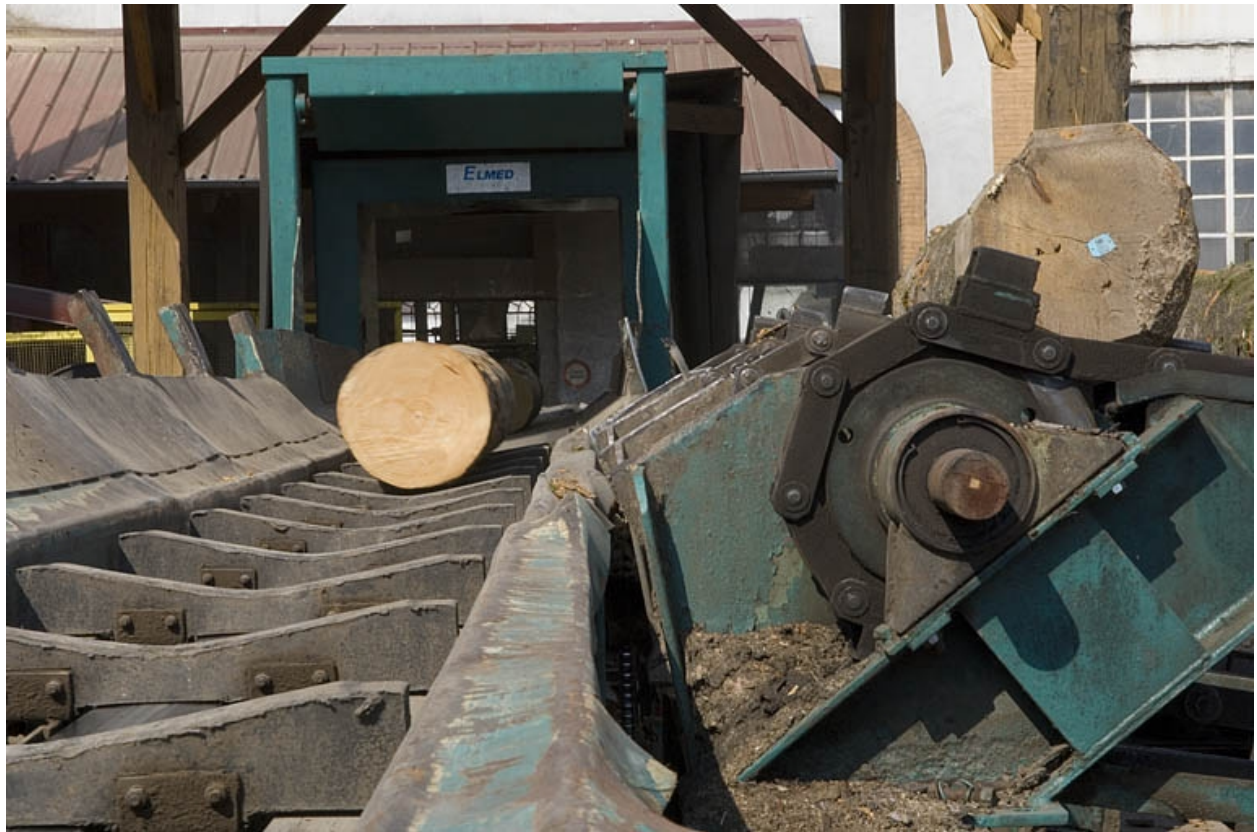
Admission d'une  
grume pour écorçage.  
Phot. Jérôme Mongreville  
IVR43\_20067000473NUCA

Admission d'une grume pour écorçage.

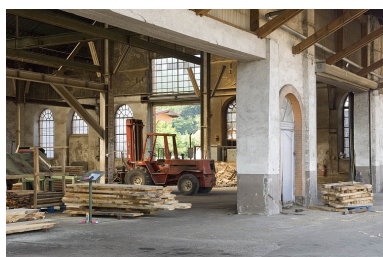
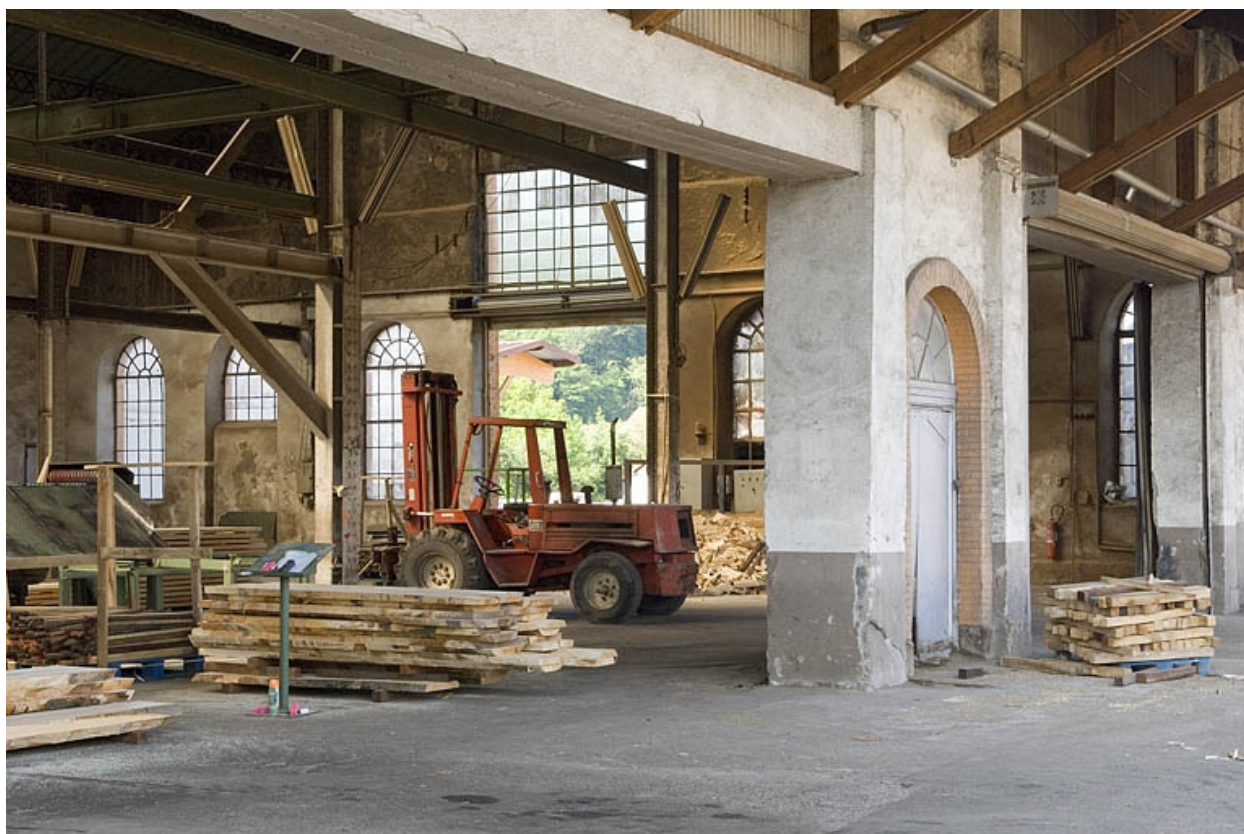
Intérieur de l'atelier de  
sciage. Vue sur le pignon.  
Phot. Jérôme Mongreville  
IVR43\_20067000476NUCA

Intérieur de l'atelier de sciage. Vue sur le pignon.

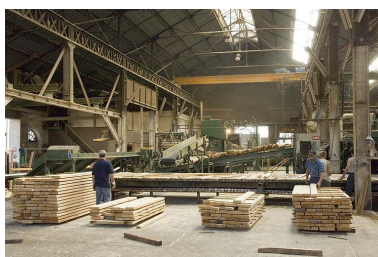
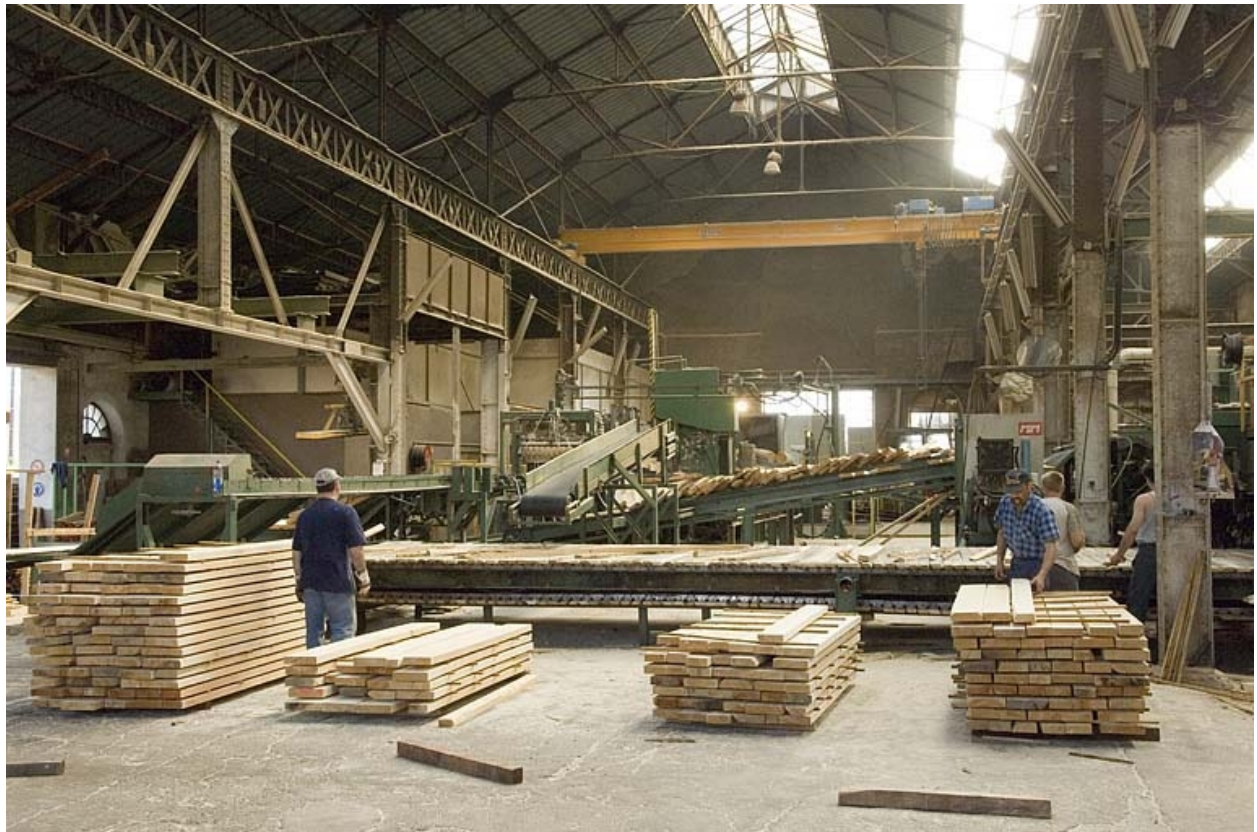
Atelier de sciage (ancien atelier  
de fonderie). Vue intérieure.  
Phot. Jérôme Mongreville  
IVR43\_20067000477NUCA

Atelier de sciage (ancien atelier de fonderie). Vue intérieure.

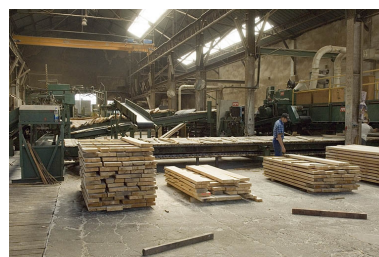
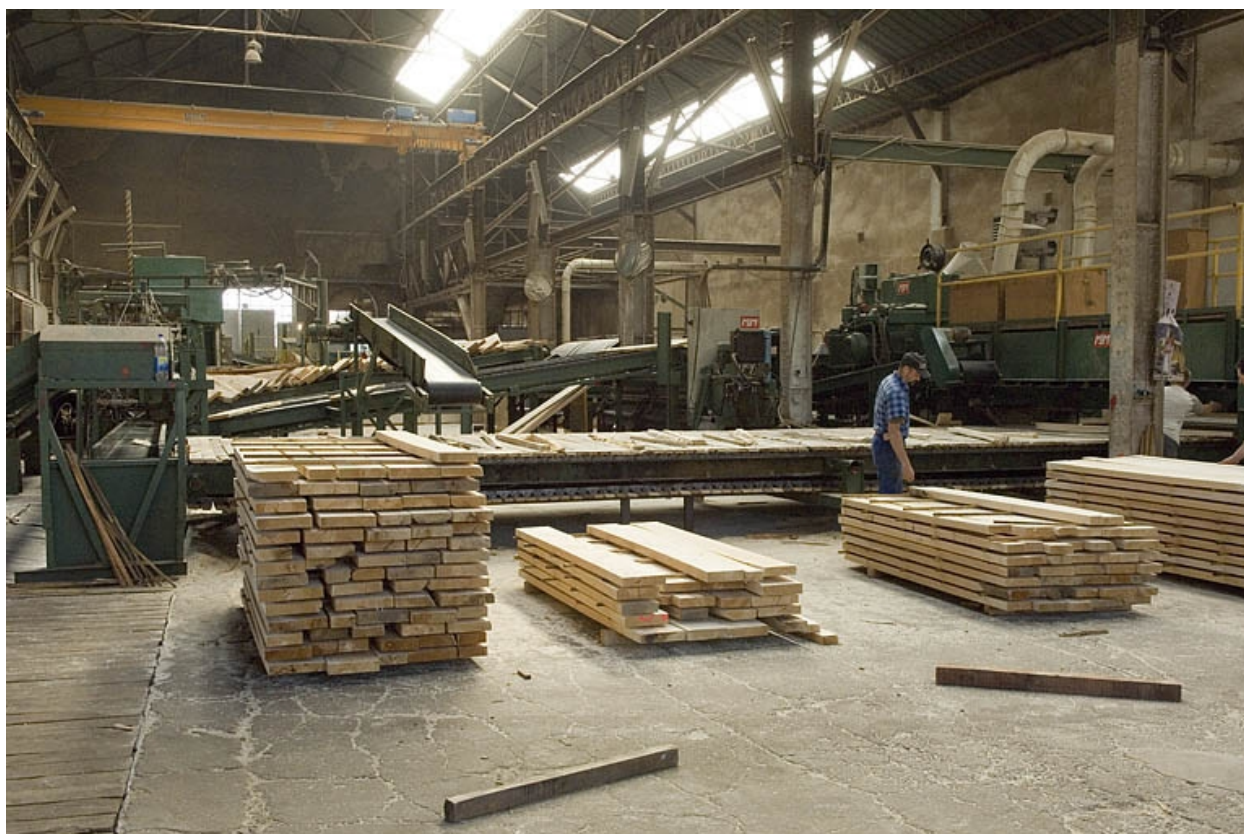
Atelier de sciage (ancien atelier  
de fonderie). Vue depuis l'ouest.  
Phot. Jérôme Mongreville  
IVR43\_20067000478NUCA

Atelier de sciage (ancien atelier de fonderie). Vue depuis l'ouest.
