Franche-Comté, Doubs  
Les Fins  
1-3 route de Maîche

## scierie Boucard

Numéro de dossier : IA25001939  
Date de l'enquête initiale : 2018  
Date(s) de rédaction : 2018  
Cadre de l'étude : patrimoine industriel patrimoine industriel du Doubs  
Degré d'étude : étudié

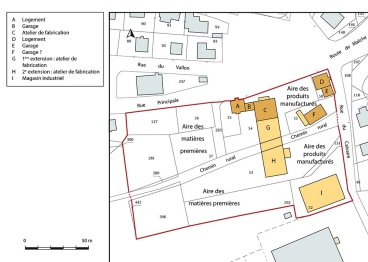
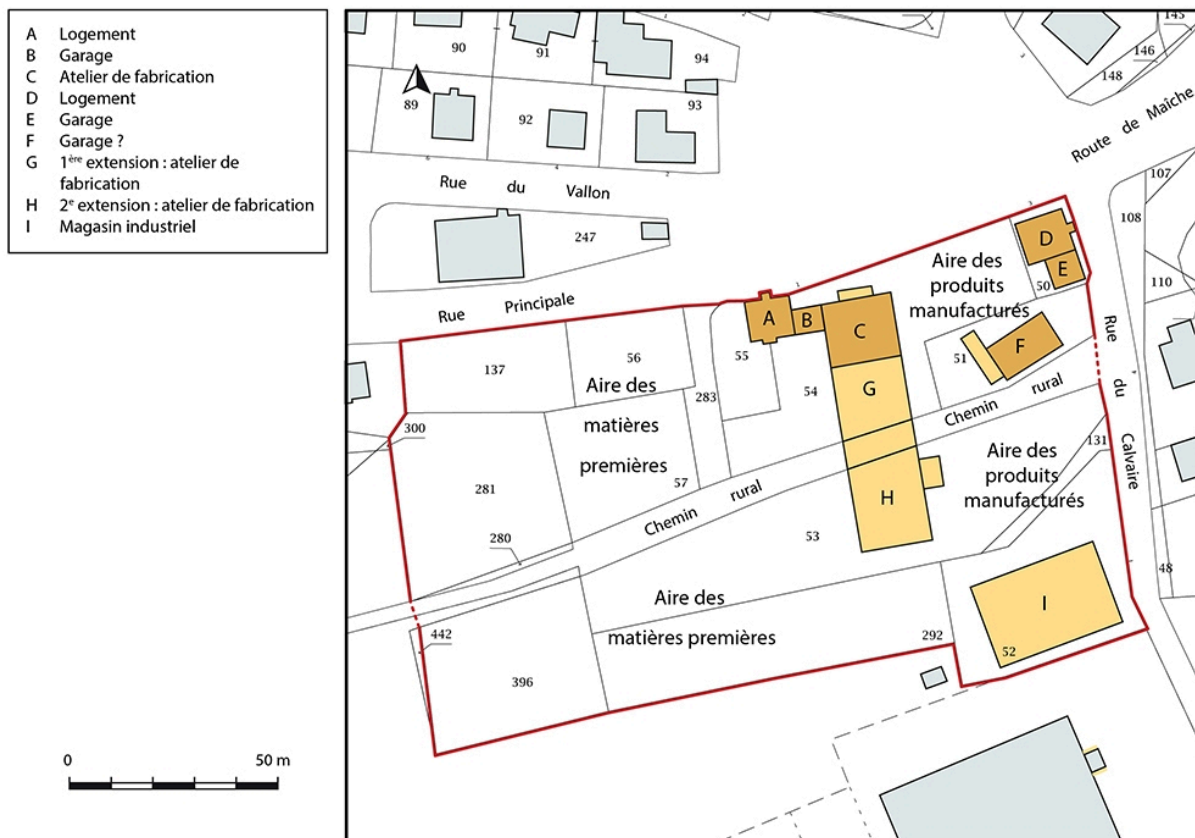
Plan-masse et de situation. Extrait du plan cadastral, 2018, section AD.  
Dess. Bertrand Turina  
IVR43\_20202500313NUDA

Plan-masse et de situation. Extrait du plan cadastral, 2018, section AD.

Technique de relevé : reprise de fond ; Échelle : 1/1 000

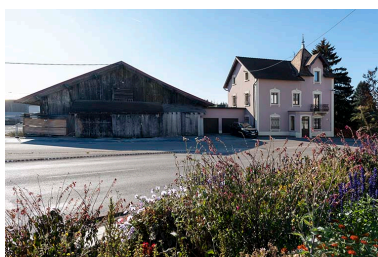
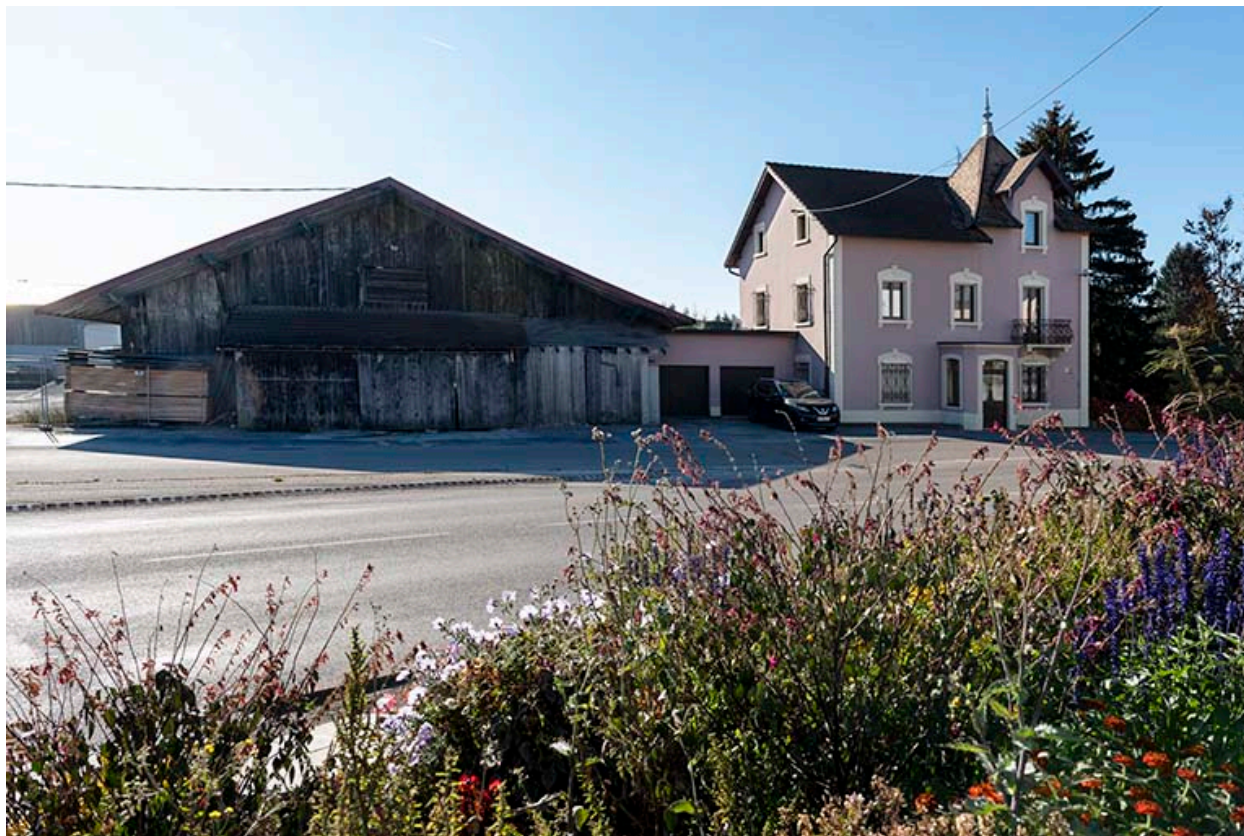
Atelier de 1919 et deuxième maison : façade antérieure (nord).  
Phot. Sonia Dourlot  
IVR43\_20182501731NUC4A

Atelier de 1919 et deuxième maison : façade antérieure (nord).

La scierie est formée de trois corps de bâtiment en rez-de-chaussée surélevé sur un étage de soubassement, coiffés d'un toit à longs pans métalliques et pignons couverts. Le plus ancien (côté route de Maîche) associe pan de bois essenté de planches et briques creuses enduites ; le deuxième a un essentage de tôles, tout comme le troisième (qui enjambe un chemin et dont la structure est en pan de fer). Le logement Boucard (au n° 1) comporte étage de soubassement, rez-de-chaussée surélevé, étage carré et étage en surcroît, le tout protégé par un toit à longs pans et pignon couvert, demi-croupe, noue, tuiles mécaniques et tuiles plates mécaniques sur le petit toit en pavillon marquant l'angle nord-ouest. L'autre maison (au n° 3) a vraisemblablement des murs en moellons calcaires enduits ; elle compte un étage carré et un étage en surcroît, sommé par un toit à demi-croupes et tuiles mécaniques. Un garage, en parpaings de béton enduits et toit terrasse en béton,

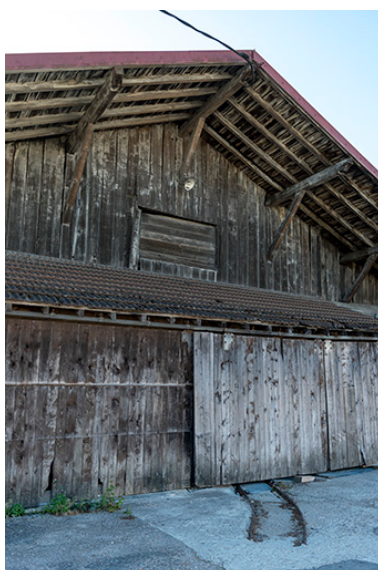
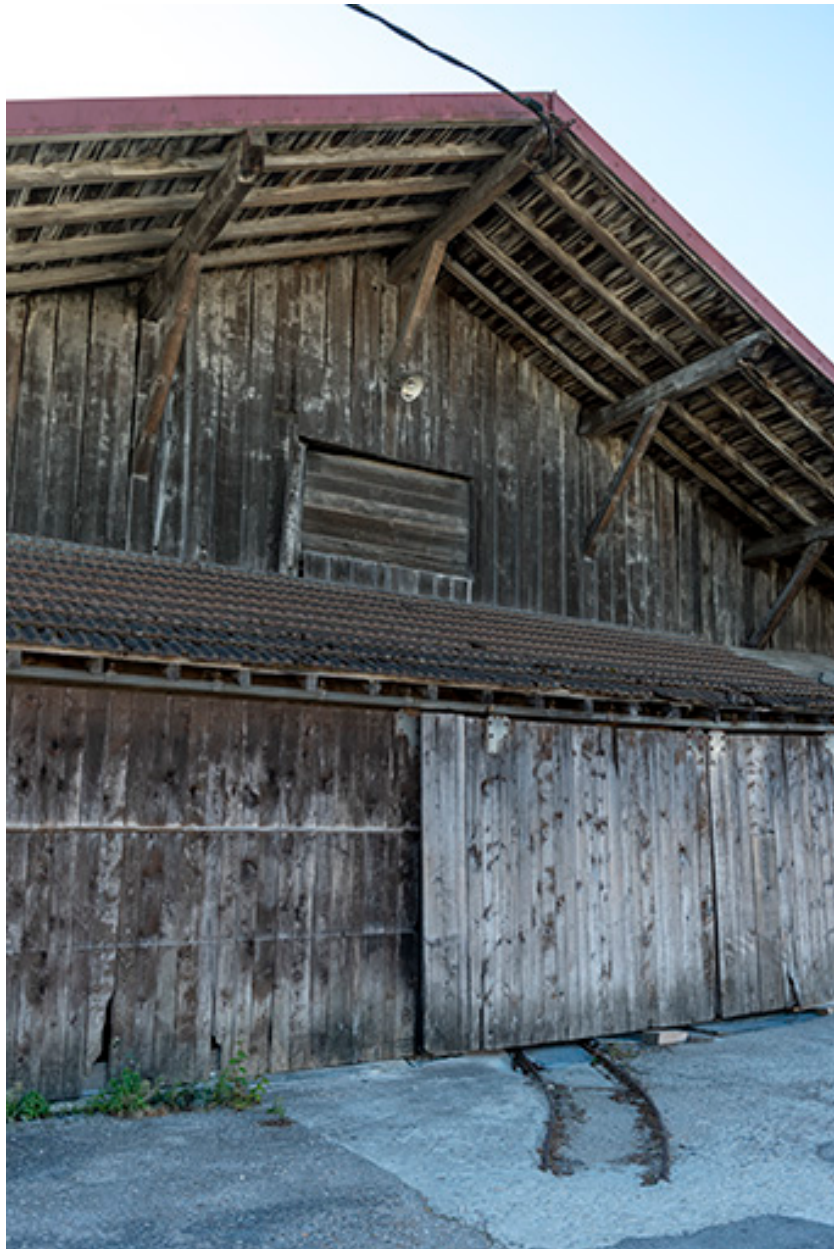
Atelier de 1919 : façade  
antérieure (nord).  
Phot. Sonia Dourlot  
IVR43\_20182501729NUC4A

Atelier de 1919 : façade antérieure (nord).

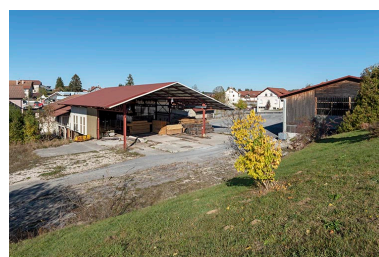
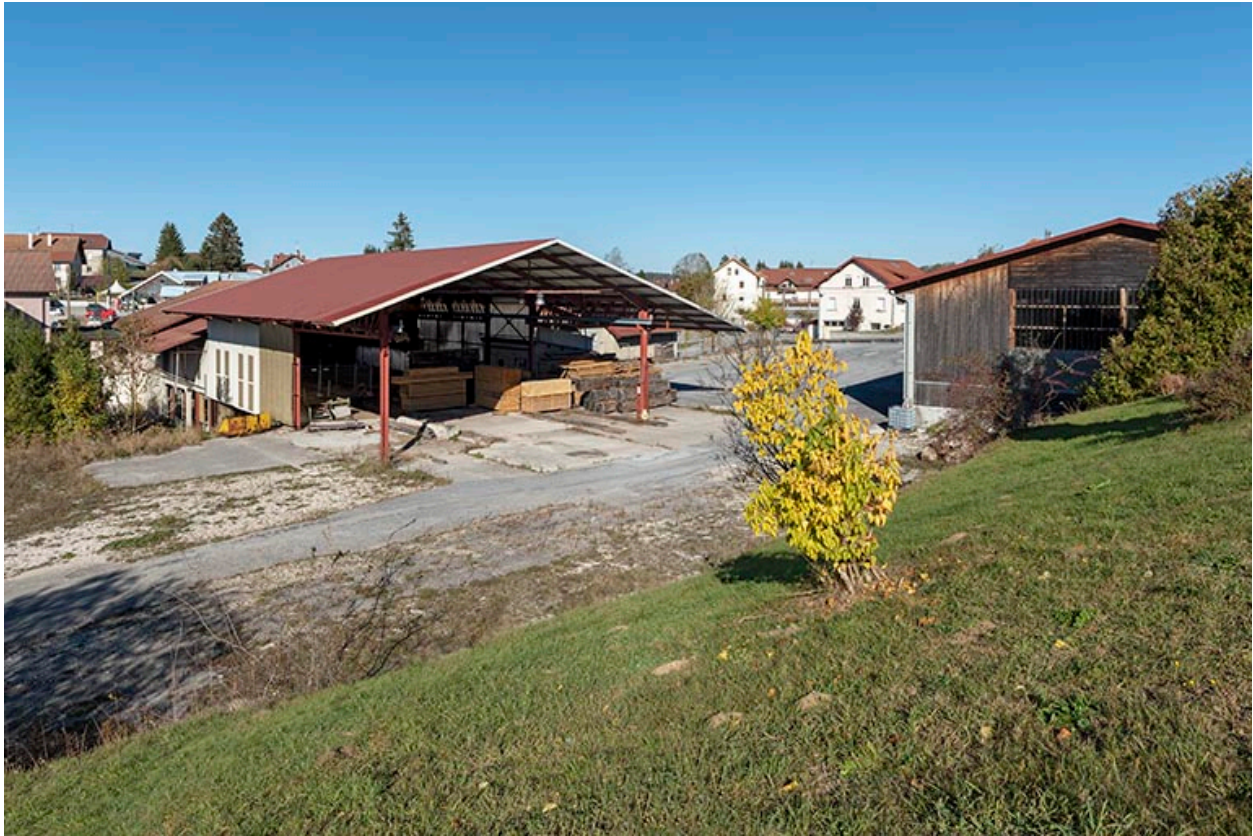
Ateliers de fabrication et magasin industriel, depuis le sud-ouest.  
Phot. Sonia Dourlot  
IVR43\_20182501738NUC4A

Ateliers de fabrication et magasin industriel, depuis le sud-ouest.

est appuyé contre son mur méridional. Le magasin industriel, au sud-est, est en pan de béton armé et plaques de béton coulé, avec essentage de planches partiel. En rez-de-chaussée, il a un toit à longs pans en acier.

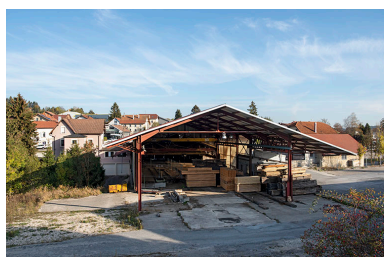
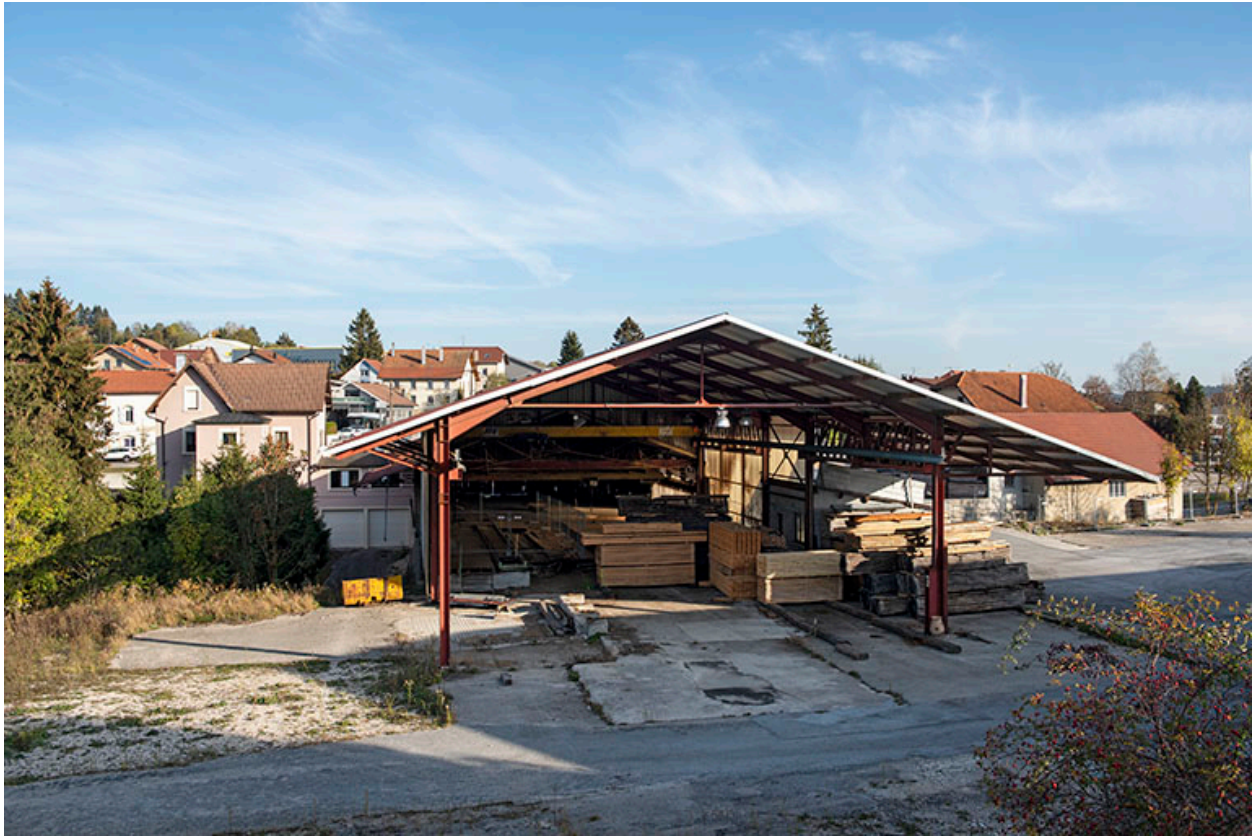
Atelier récent : façade sud.  
Phot. Sonia Dourlot  
IVR43\_20182501739NUC4A

Atelier récent : façade sud.

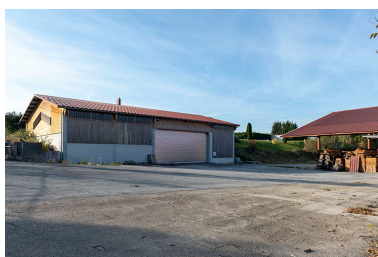
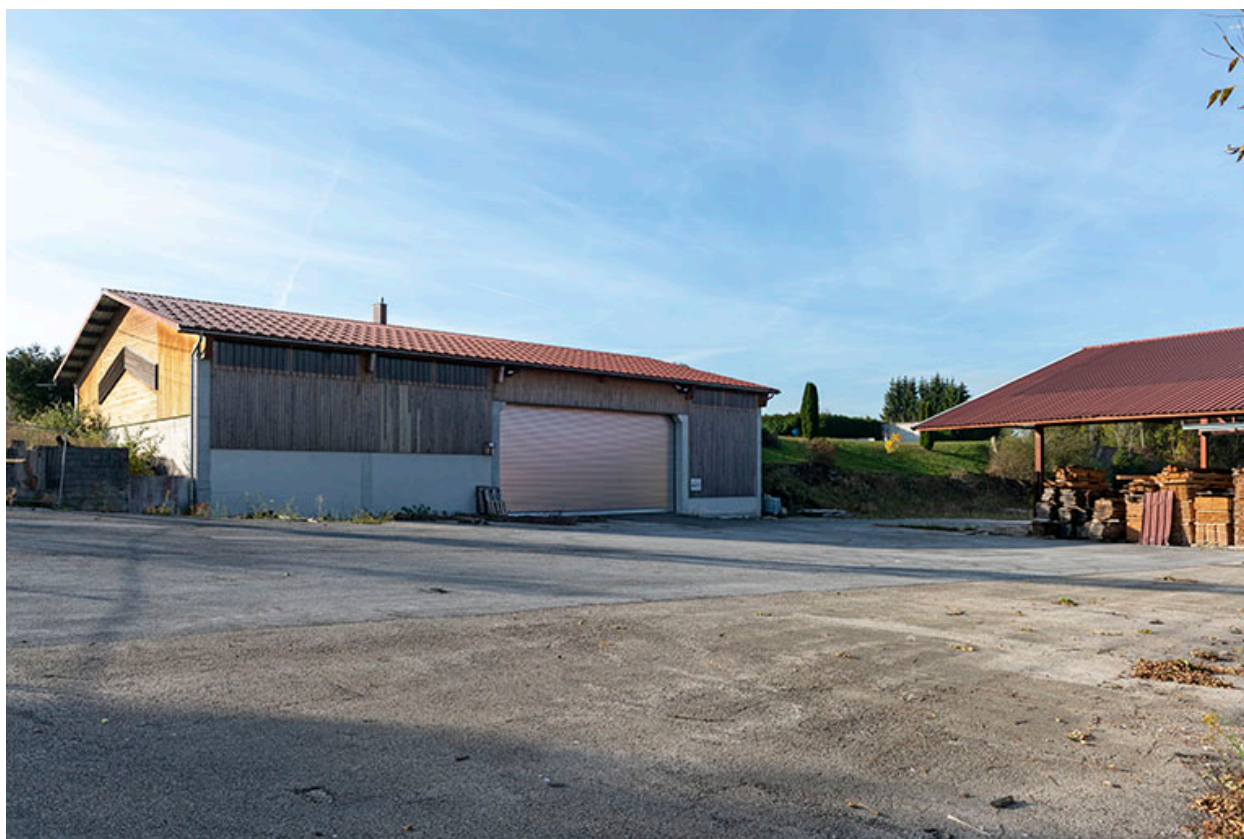
Magasin industriel, de  
trois quarts gauche.  
Phot. Sonia Dourlot  
IVR43\_20182501736NUC4A

Magasin industriel, de trois quarts gauche.

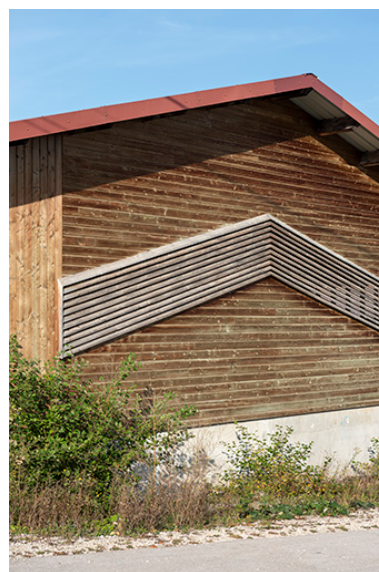
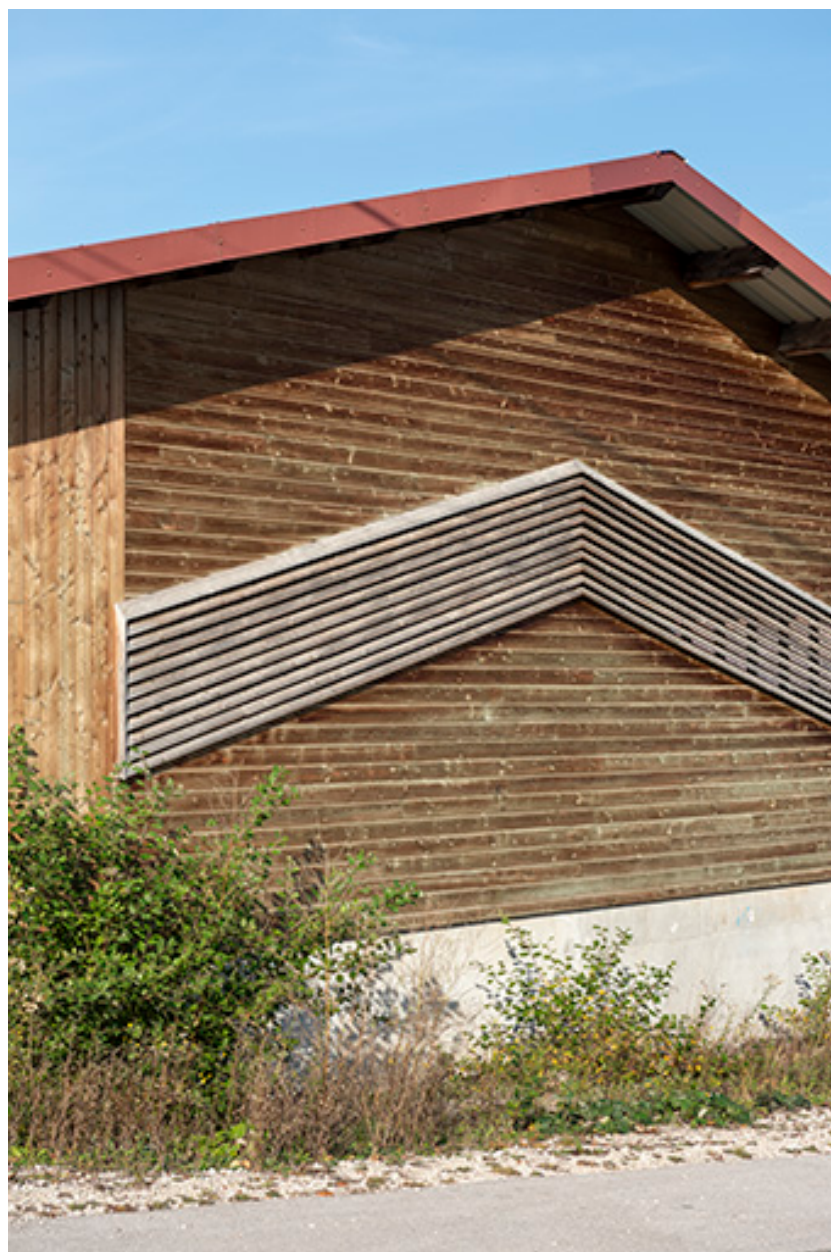
Magasin industriel : essentage  
de planches sur le mur est.  
Phot. Sonia Dourlot  
IVR43\_20182501737NUC4A

Magasin industriel : essentage de planches sur le mur est.
