Bourgogne-Franche-Comté, Doubs  
Villers-le-Lac  
5 Grande Rue

## immeuble et atelier de pierres pour l'horlogerie d'Antoine Taillard

Numéro de dossier : IA25001499  
Date de l'enquête initiale : 2015  
Date(s) de rédaction : 2016  
Cadre de l'étude : patrimoine industriel patrimoine industriel du Doubs  
Degré d'étude : étudié

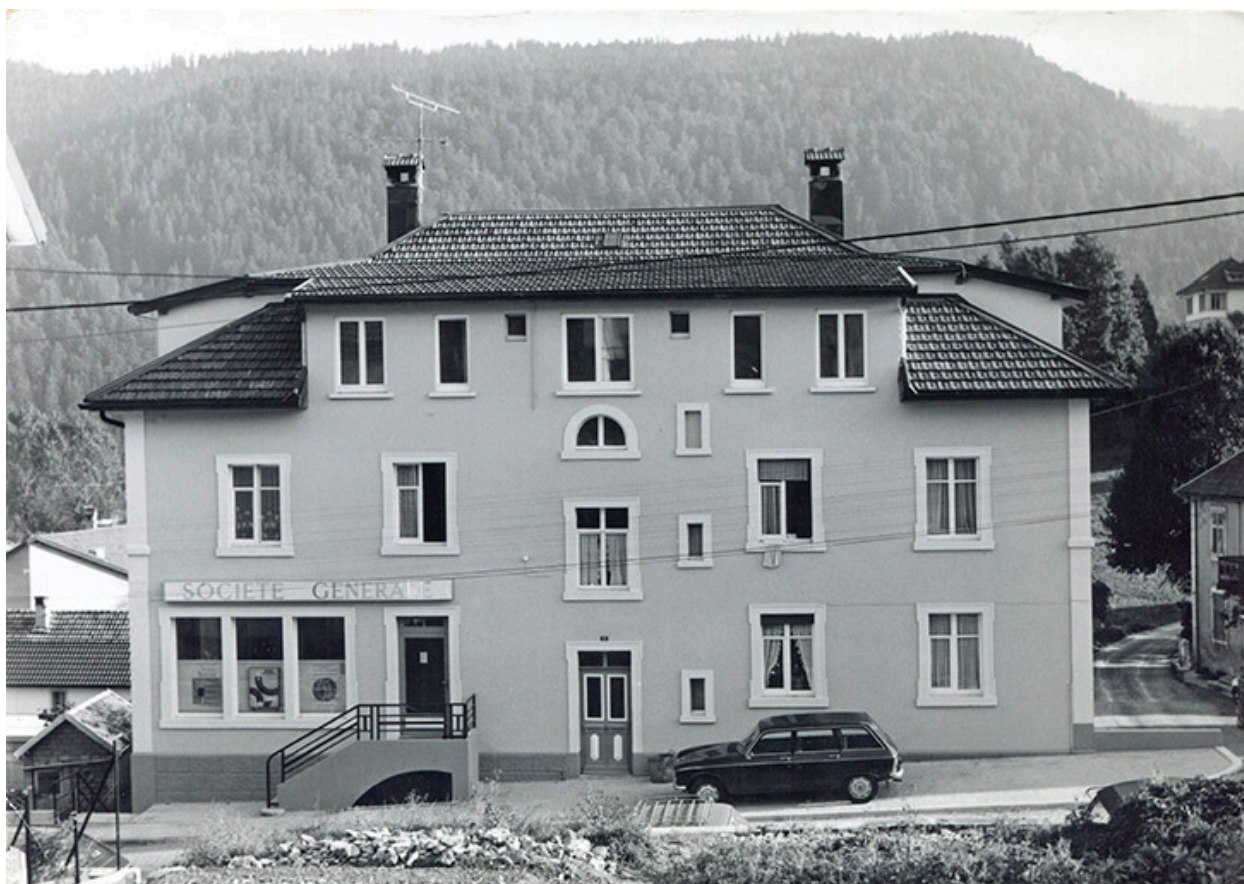
[Façade antérieure vue de face, avec l'agence bancaire et son escalier extérieur], fin des années 1960 ou début des années 1970.

[Façade antérieure vue de face,  
avec l'agence bancaire et son  
escalier extérieur], fin des années  
1960 ou début des années 1970.  
Phot. Sonia Dourlot  
IVR43\_20162501738NUC4A

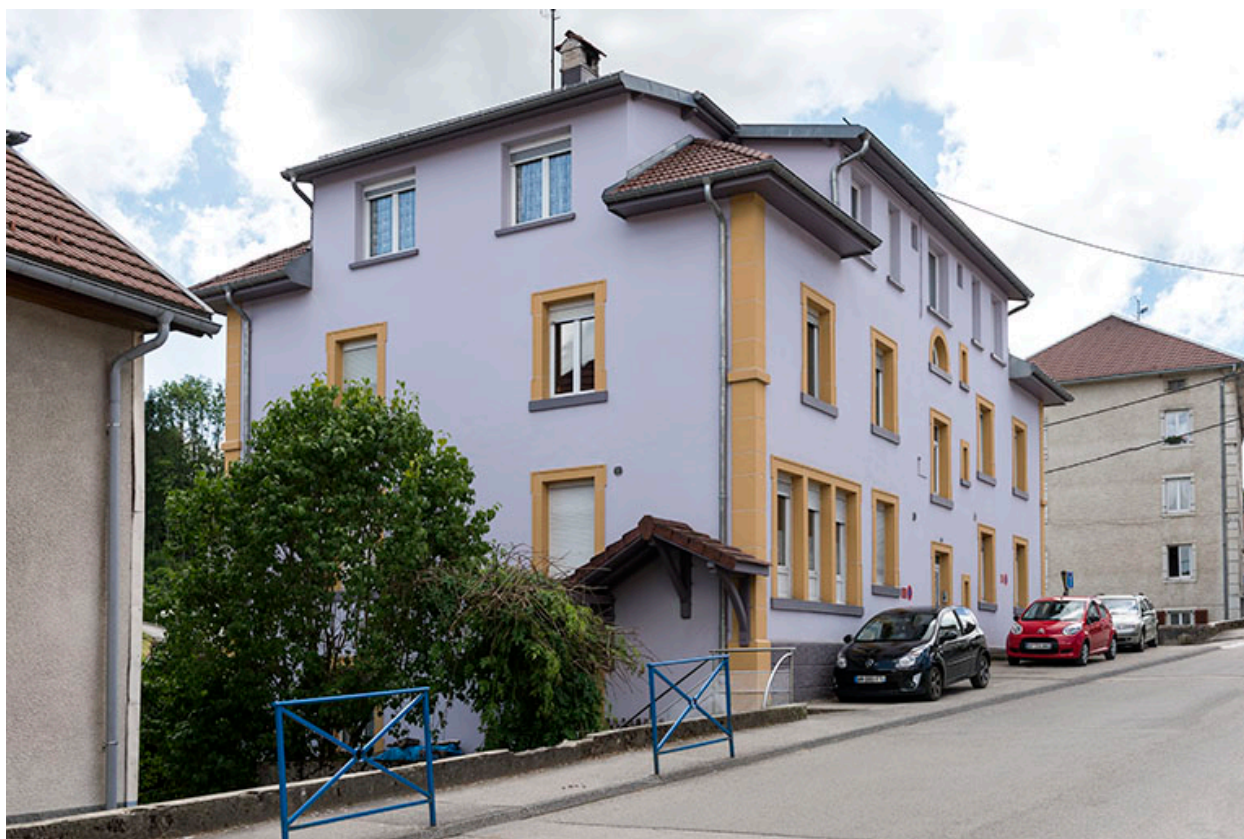
Façades antérieure et latérale gauche.

Façades antérieure et latérale gauche.  
Phot. Sonia Dourlot  
IVR43\_20162500808NUC4A

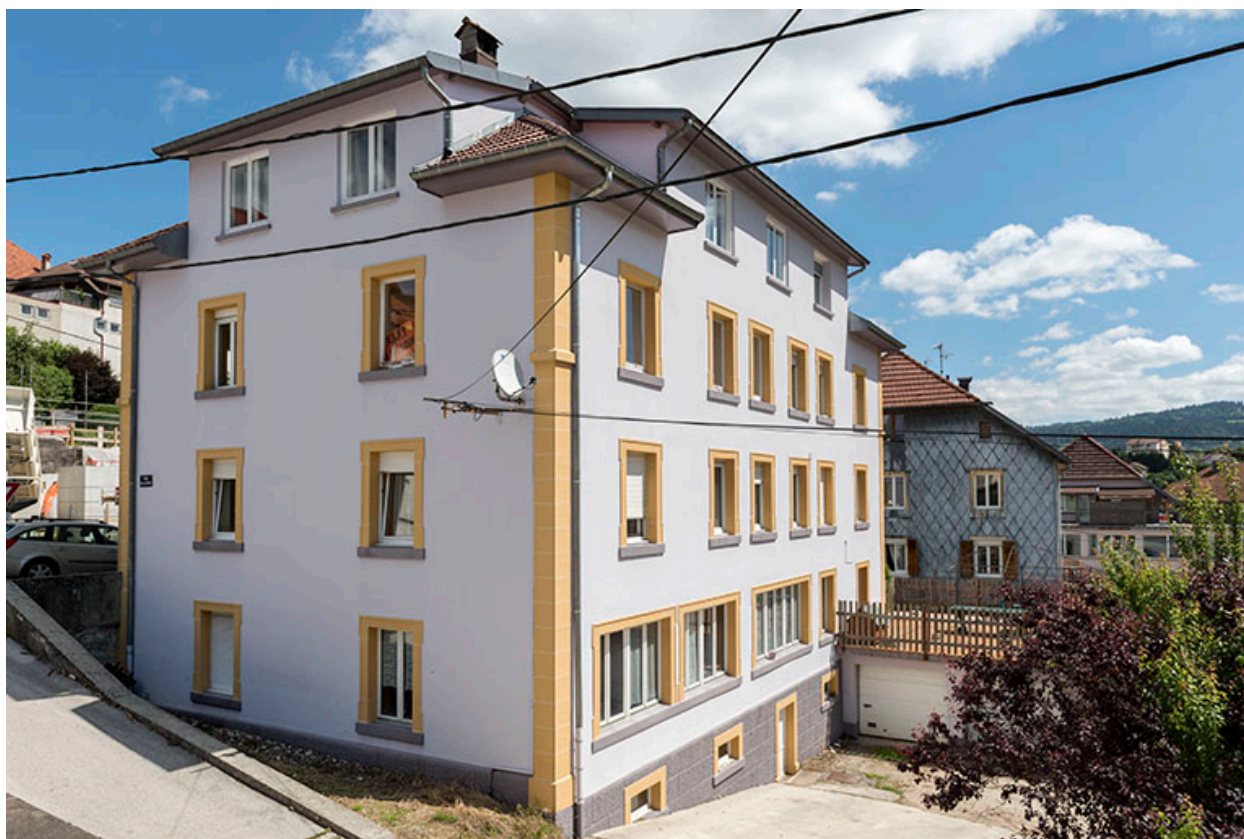
Façades postérieure et latérale droite.

Façades postérieure et latérale droite.  
Phot. Sonia Dourlot  
IVR43\_20162500809NUC4A

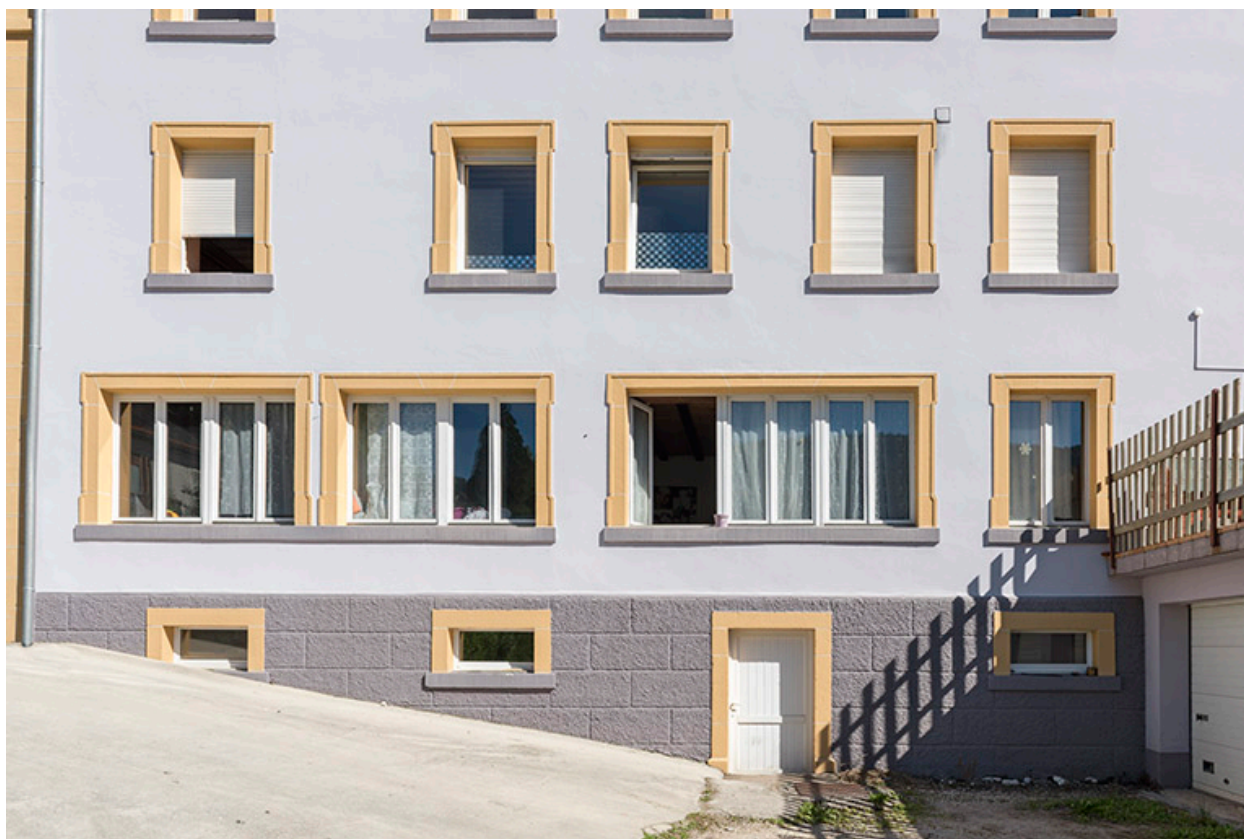
Façade postérieure : baies d'atelier.

Façade postérieure : baies d'atelier.  
Phot. Sonia Dourlot  
IVR43\_20162500810NUC4A

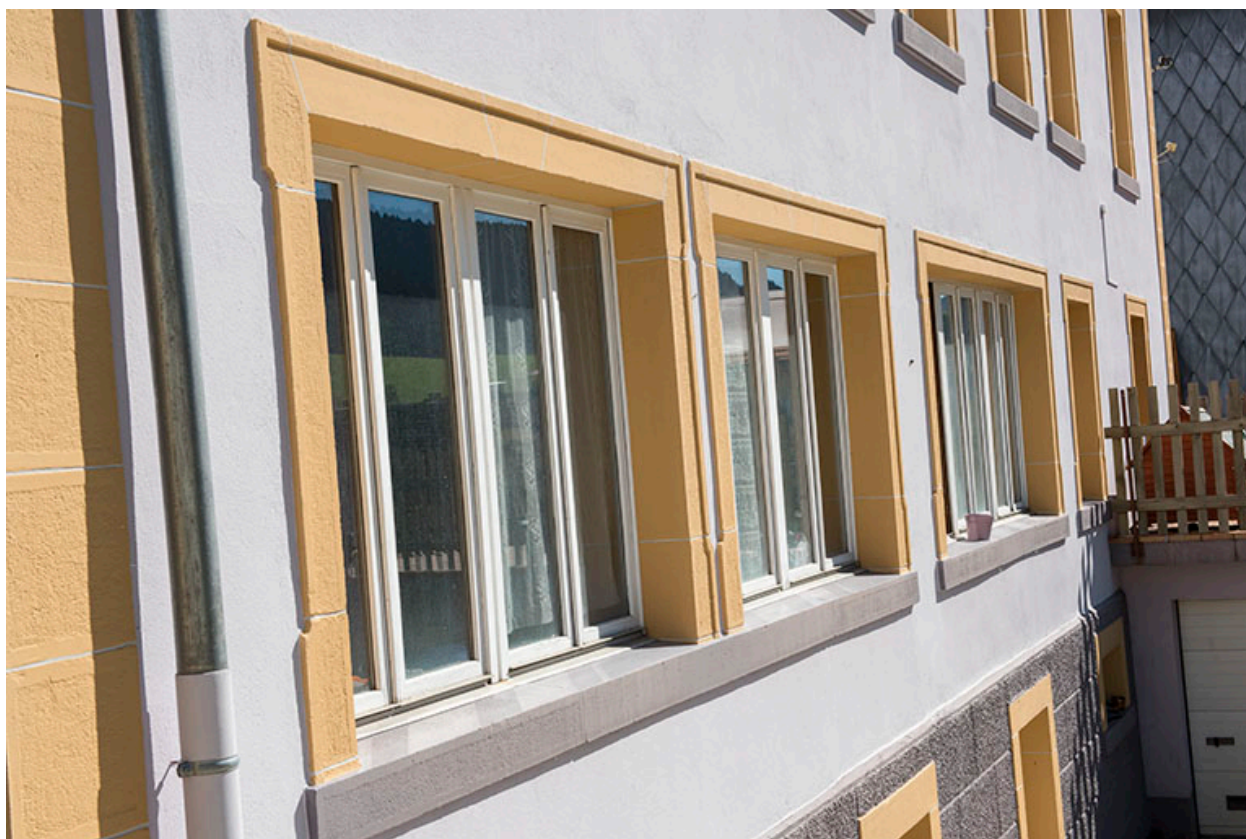
Façade postérieure : baies d'atelier vues en enfilade.

Façade postérieure : baies  
d'atelier vues en enfilade.  
Phot. Sonia Dourlot  
IVR43\_20162500811NUC4A

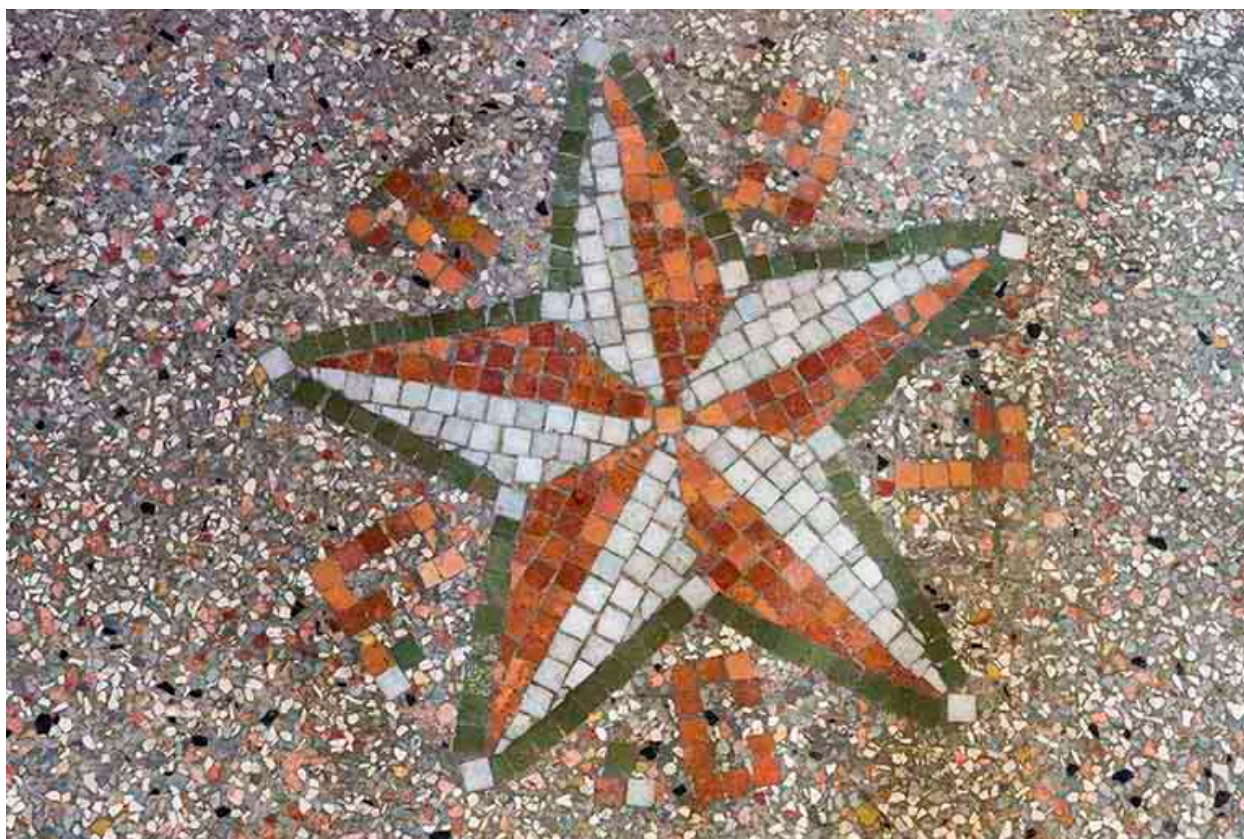
Mosaïque dans l'entrée, ornée d'une étoile et du nom Clerc.

Mosaïque dans l'entrée, ornée  
d'une étoile et du nom Clerc.  
Phot. Sonia Dourlot  
IVR43\_20162500812NUC4A
