Bourgogne-Franche-Comté, Doubs  
Villers-le-Lac  
les Pargots  
13 rue des Vieux Pargots

## ferme et atelier de mécanique de précision de Francis Baverel

Numéro de dossier : IA25001580  
Date de l'enquête initiale : 2016  
Date(s) de rédaction : 2016  
Cadre de l'étude : patrimoine industriel patrimoine industriel du Doubs  
Degré d'étude : étudié

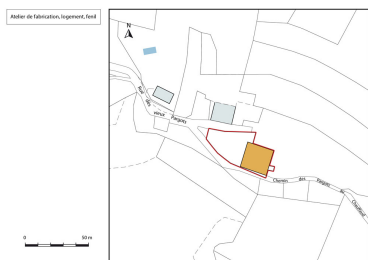
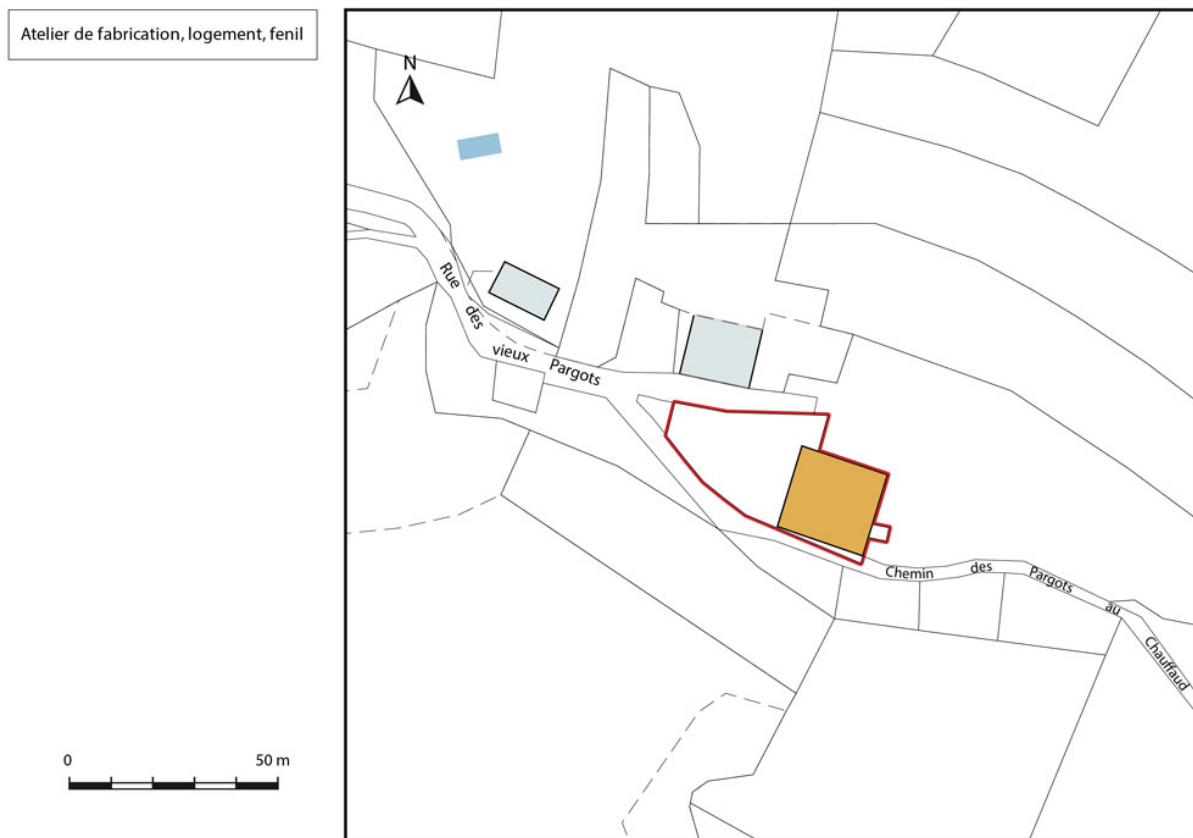
Plan-masse et de situation.  
Dess. Mathias Papigny  
IVR43\_20162501482NUDA

Plan-masse et de situation.

Technique de relevé : reprise de fond ; Échelle : 1/1 000

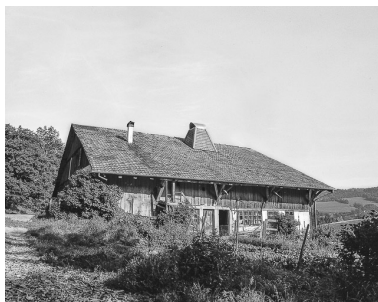
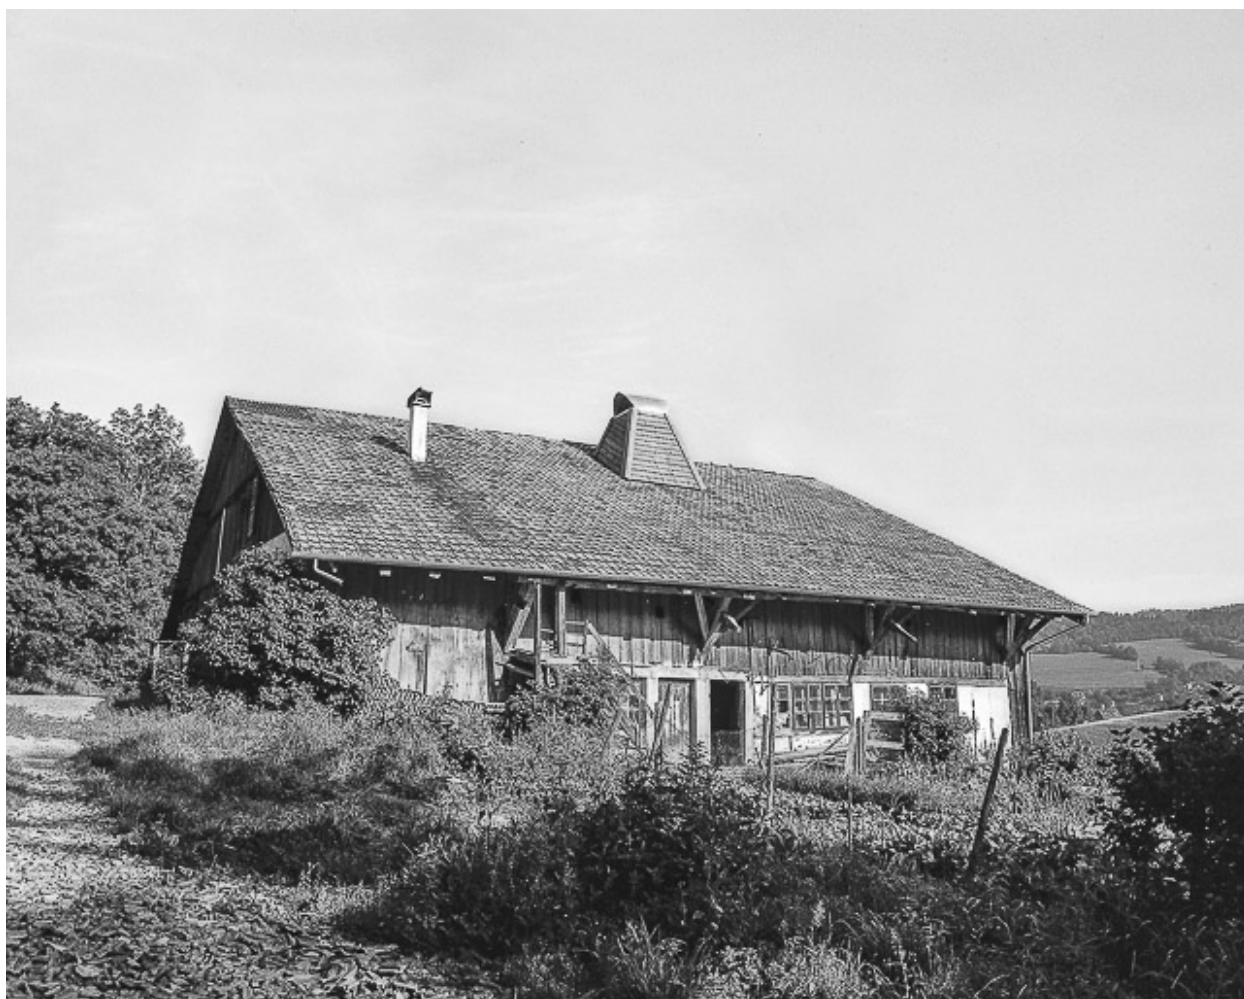
Façade latérale droite, en 1976.  
Phot. Dominique Humbert  
IVR43\_19762500447X

Façade latérale droite, en 1976.

La ferme associe murs de moellons calcaires enduits et pan de bois essenté de planches ; ce dernier est notamment présent dans la lambrichure et le rang pendu du pignon nord, surmontant un balcon continu. Elle comporte un étage de soubassement, un rez-de-chaussée surélevé, un étage en surcroît et un comble, desservis par un escalier dans-oeuvre. Elle est coiffée par un toit à longs pans, pignons couverts et couverture de tuiles mécaniques.

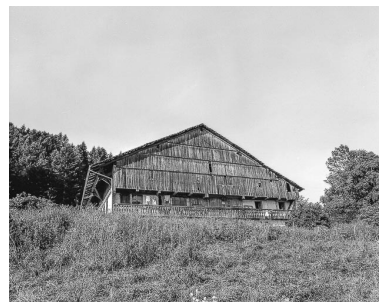
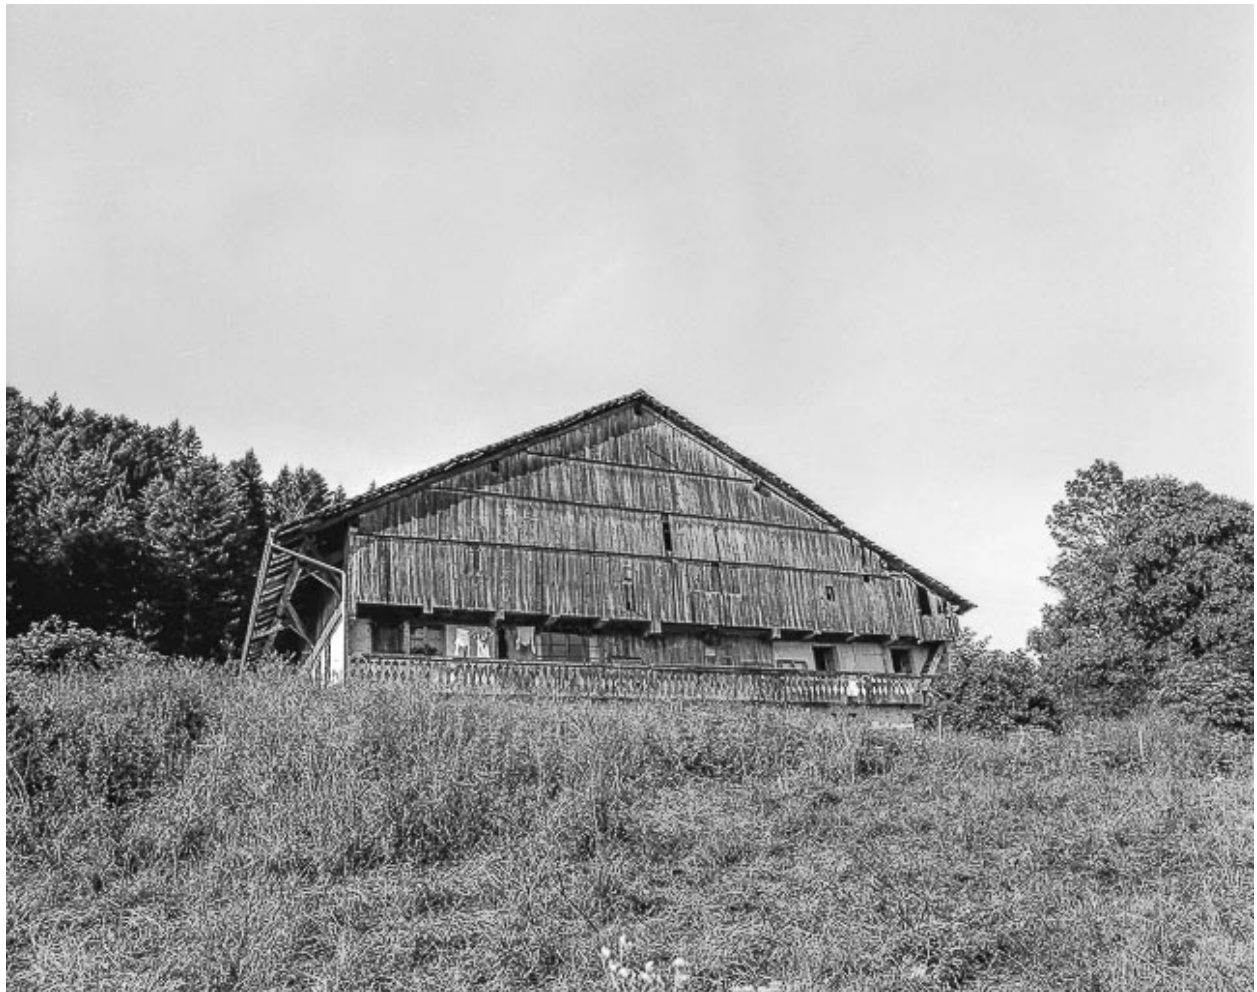
Façade postérieure, en 1976.  
Phot. Dominique Humbert  
IVR43\_19762500446X

Façade postérieure, en 1976.

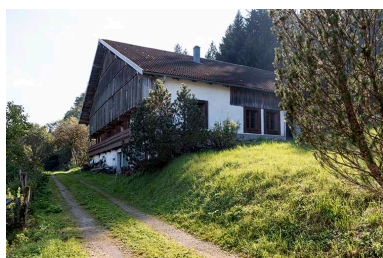
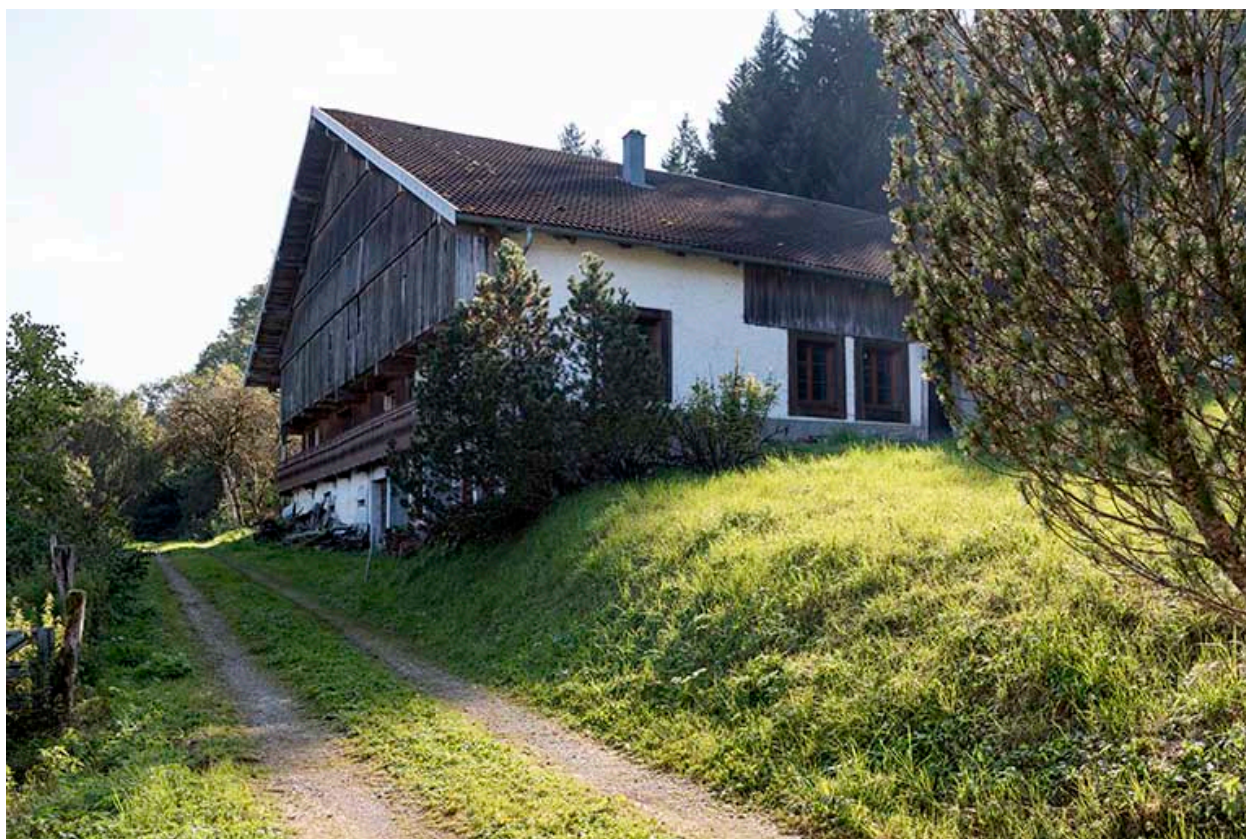
Vue d'ensemble, depuis  
l'ouest (façades postérieure  
et latérale gauche).  
Phot. Sonia Dourlot  
IVR43\_20162501405NUC4A

Vue d'ensemble, depuis l'ouest (façades postérieure et latérale gauche).

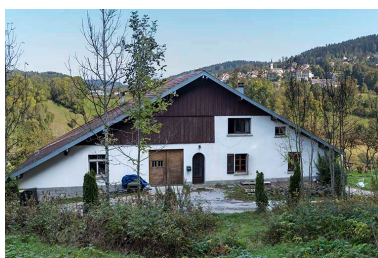
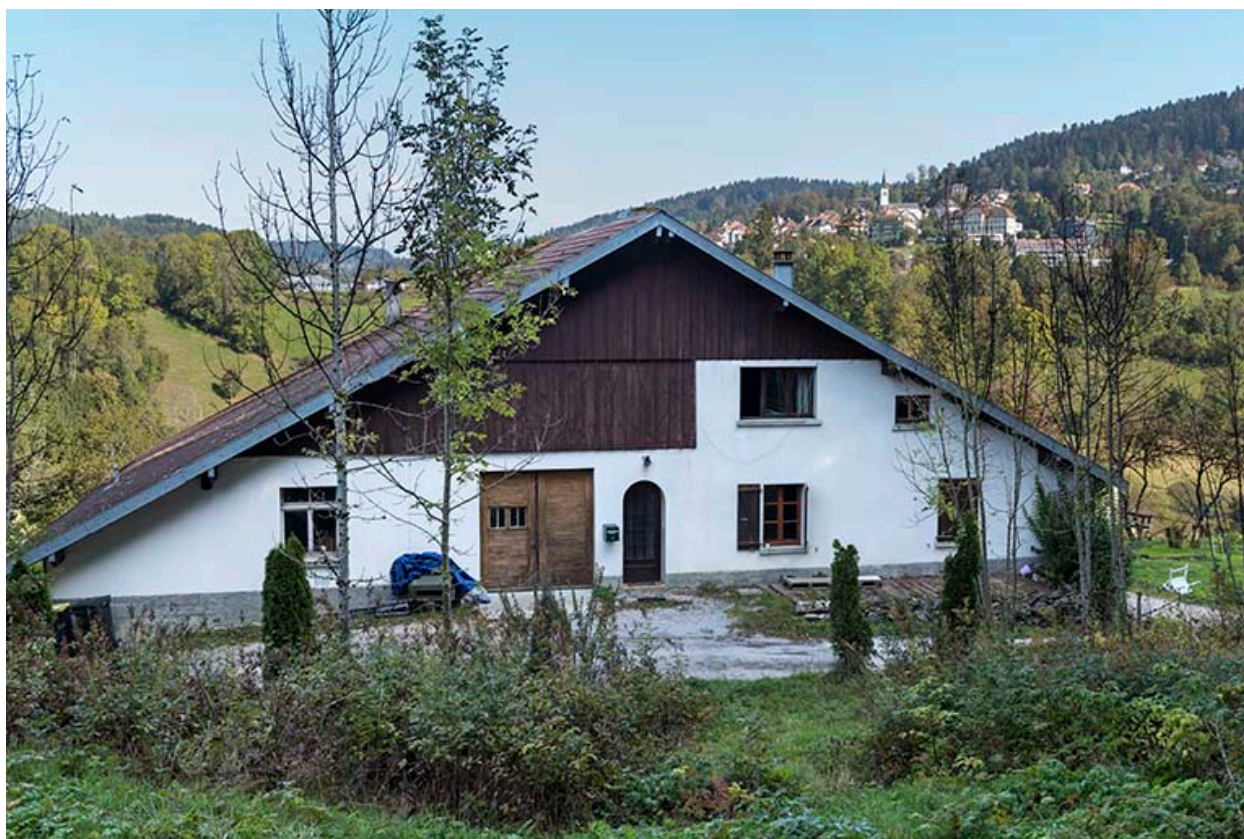
Façade antérieure.  
Phot. Sonia Dourlot  
IVR43\_20162501407NUC4A

Façade antérieure.

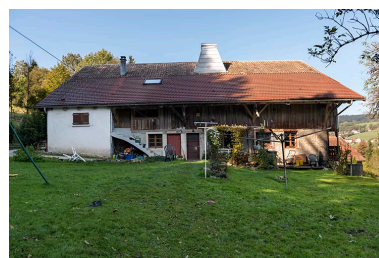
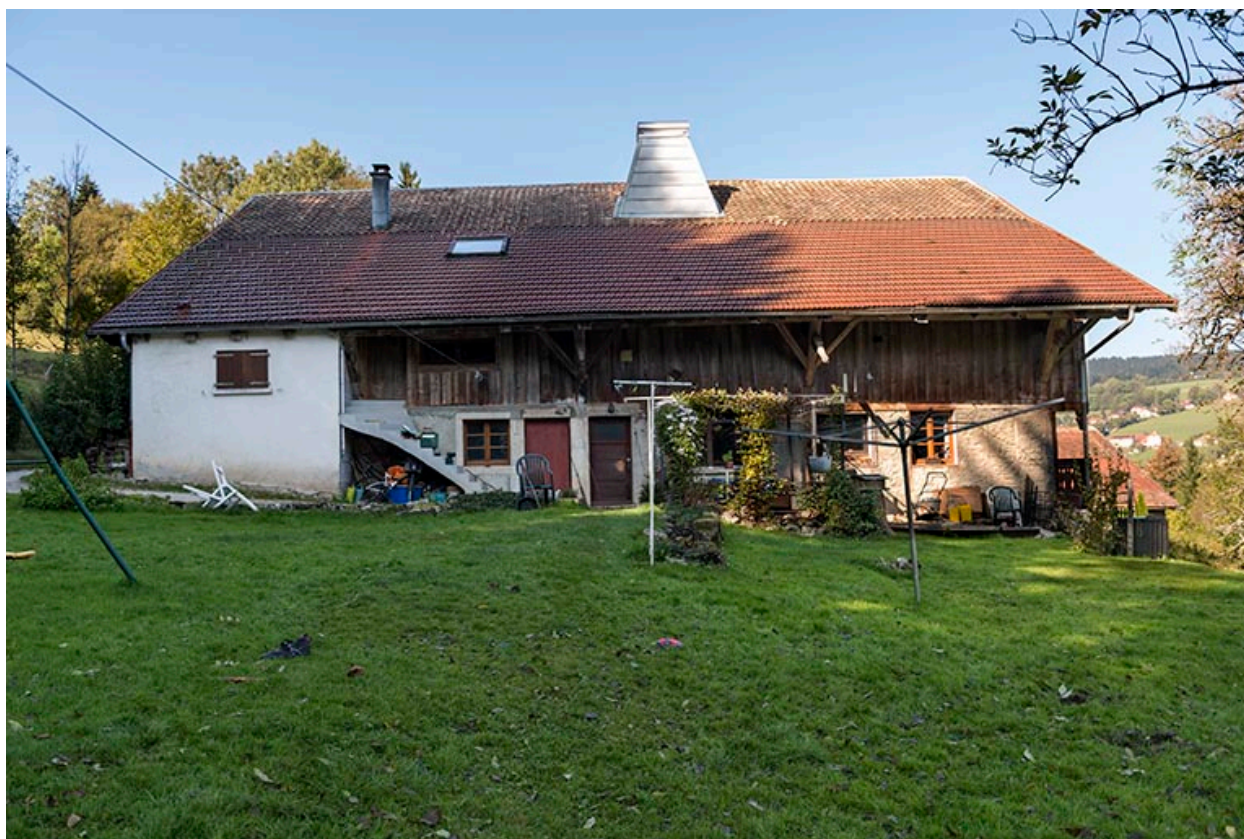
Façade latérale droite.  
Phot. Sonia Dourlot  
IVR43\_20162501406NUC4A

Façade latérale droite.

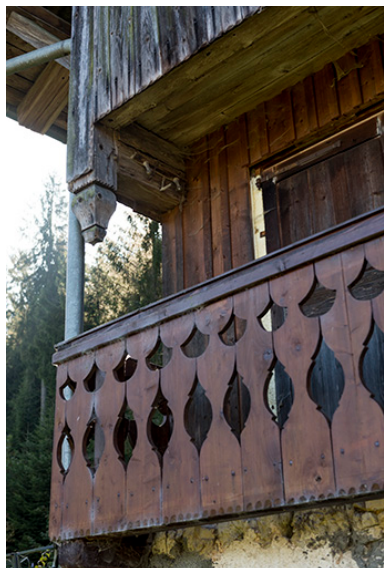
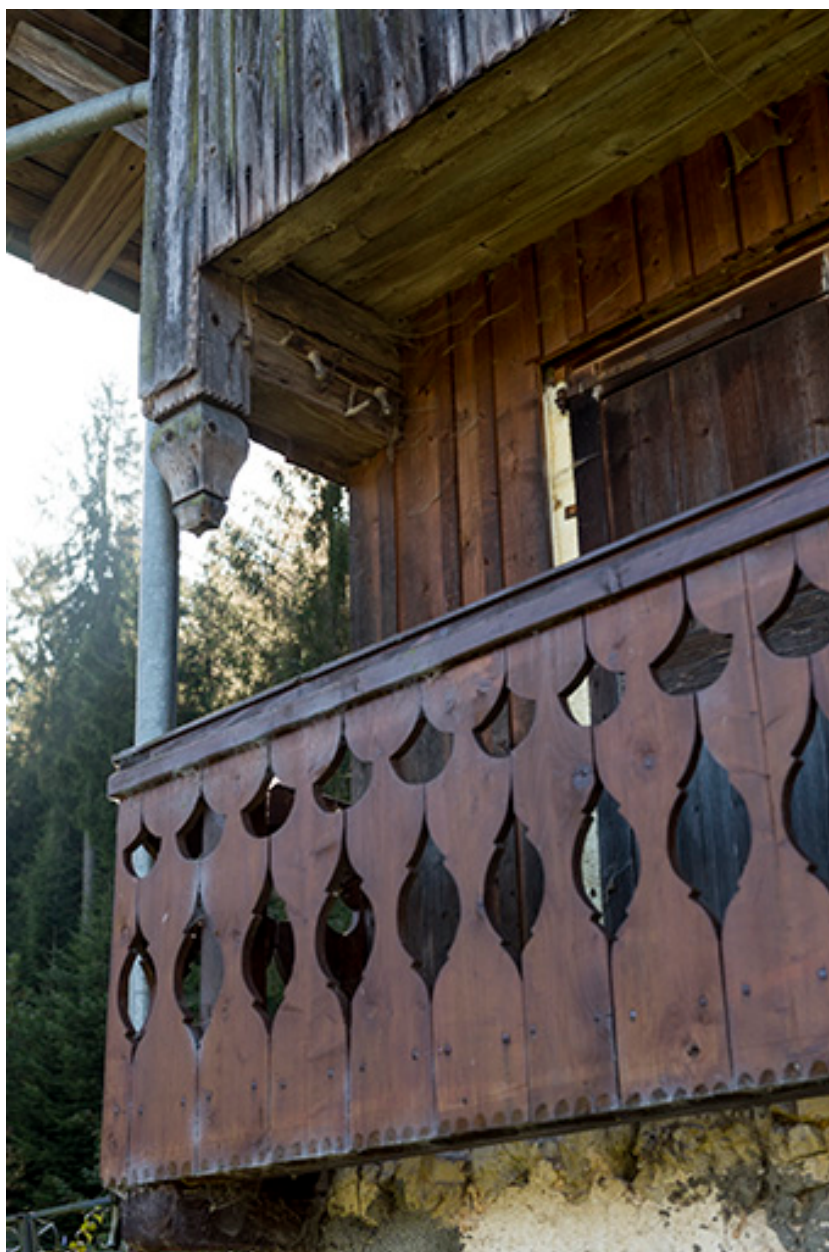
Façade postérieure :  
détail du garde-corps.  
Phot. Sonia Dourlot  
IVR43\_20162501408NUC4A

Façade postérieure : détail du garde-corps.

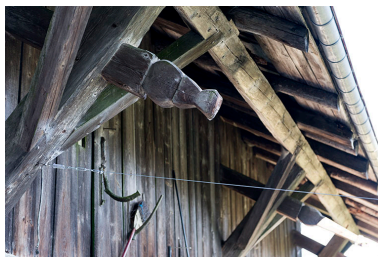
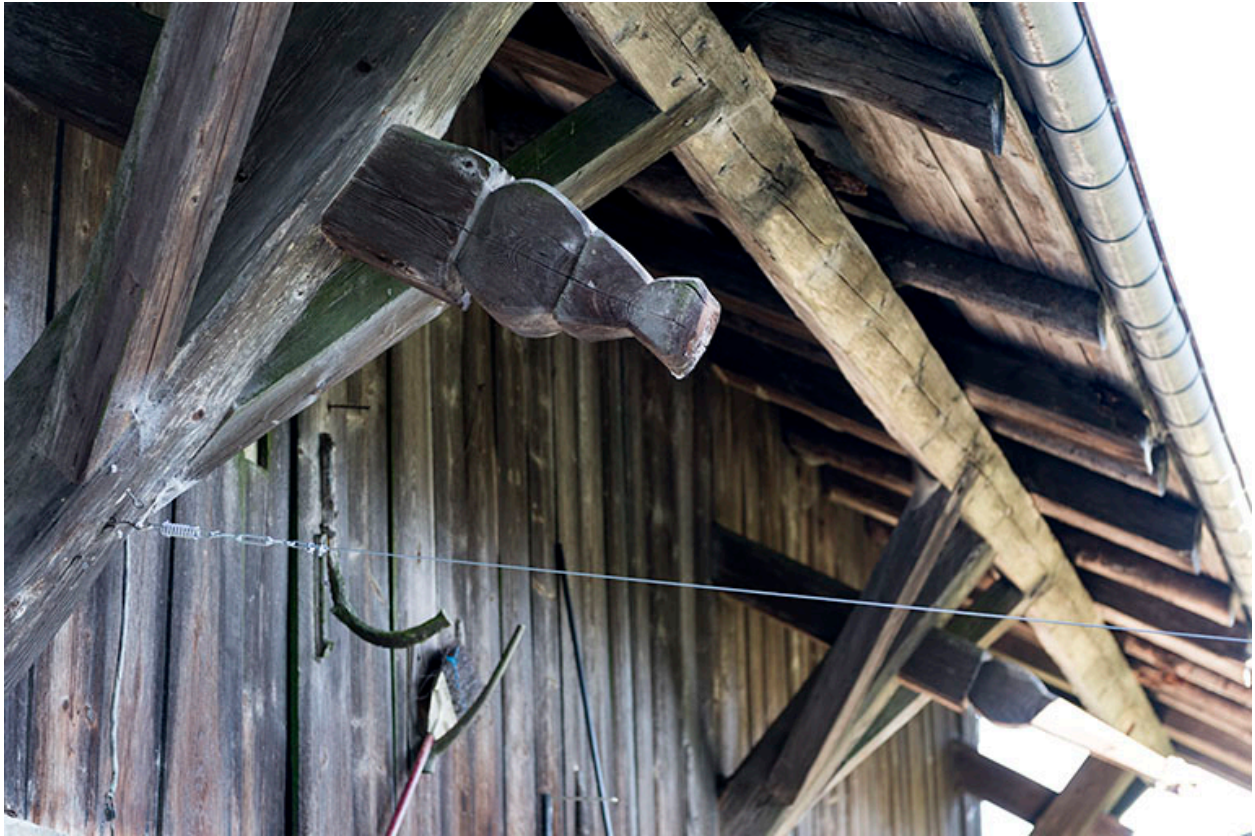
Façade latérale droite : extrémité  
de pièce de charpente sculptée.  
Phot. Sonia Dourlot  
IVR43\_20162501409NUC4A

Façade latérale droite : extrémité de pièce de charpente sculptée.

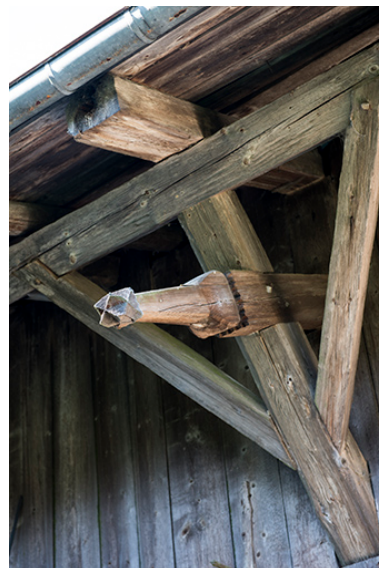
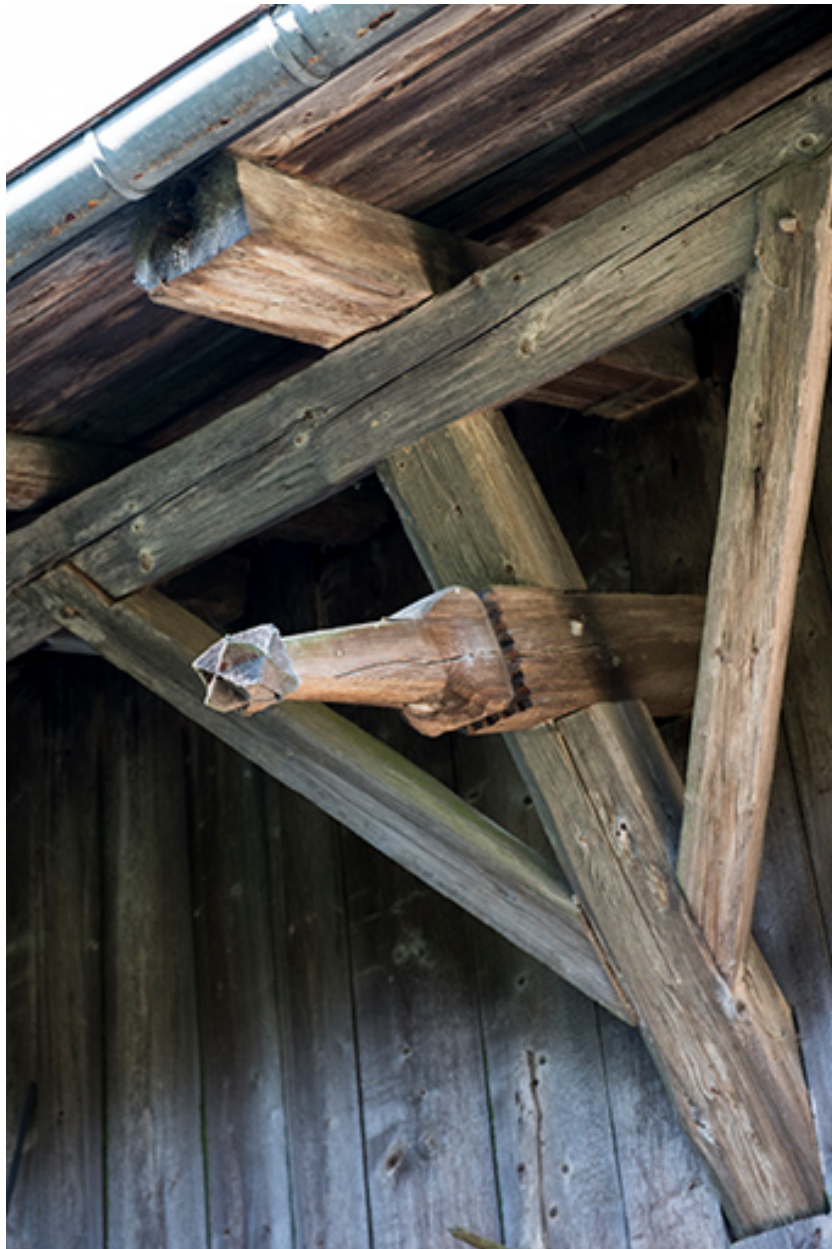
Façade latérale droite : extrémité  
de pièce de charpente sculptée.  
Phot. Sonia Dourlot  
IVR43\_20162501410NUC4A

Façade latérale droite : extrémité de pièce de charpente sculptée.
