Franche-Comté, Doubs  
Charquemont  
2 rue Mermoz

## maison et atelier de la société Horlogerie Comté-Savoie

Numéro de dossier : IA25001300  
Date de l'enquête initiale : 2013  
Date(s) de rédaction : 2014  
Cadre de l'étude : patrimoine industriel patrimoine industriel du Doubs  
Degré d'étude : étudié

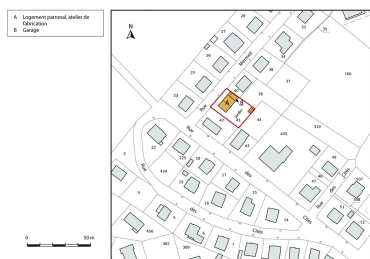
Plan-masse et de situation. Extrait du plan cadastral, 2015, section AB.  
Dess. Mathias Papigny  
IVR43\_20152500688NUDA

Plan-masse et de situation. Extrait du plan cadastral, 2015, section AB.

Technique de relevé : reprise de fond ; Échelle : 1/1 000

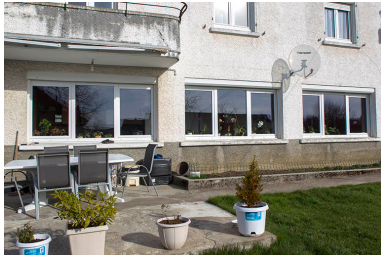
Façade postérieure :  
fenêtres de l'atelier.

Façade postérieure : fenêtres de l'atelier.

Typologies : baie d'atelier

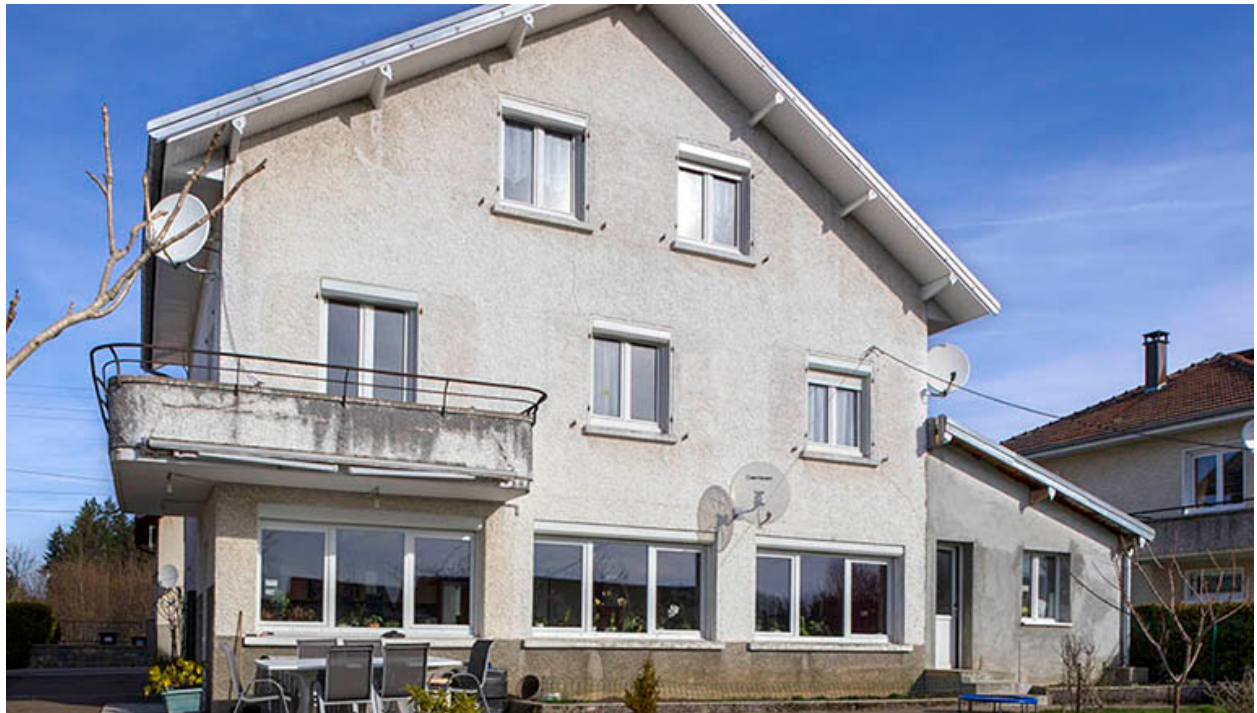
Façade postérieure.  
Phot. Sonia Dourlot  
IVR43\_20152500907NUC2A

Façade postérieure.

La maison a, comme le garage, des murs en parpaings de béton enduits et une couverture de tuiles mécaniques, supportée par un toit à longs pans et pignons couverts (en appentis sur le garage). Elle comporte un étage carré et un étage en surcroît, desservis par un escalier extérieur droit en maçonnerie et par un escalier dans-oeuvre.
