Bourgogne-Franche-Comté, Doubs  
Villers-le-Lac  
6 rue de la Cotote

## maison et atelier d'horlogerie d'Alphonse Joly

Numéro de dossier : IA25001502  
Date de l'enquête initiale : 2015  
Date(s) de rédaction : 2016  
Cadre de l'étude : patrimoine industriel patrimoine industriel du Doubs  
Degré d'étude : étudié

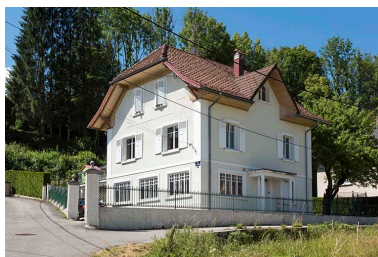
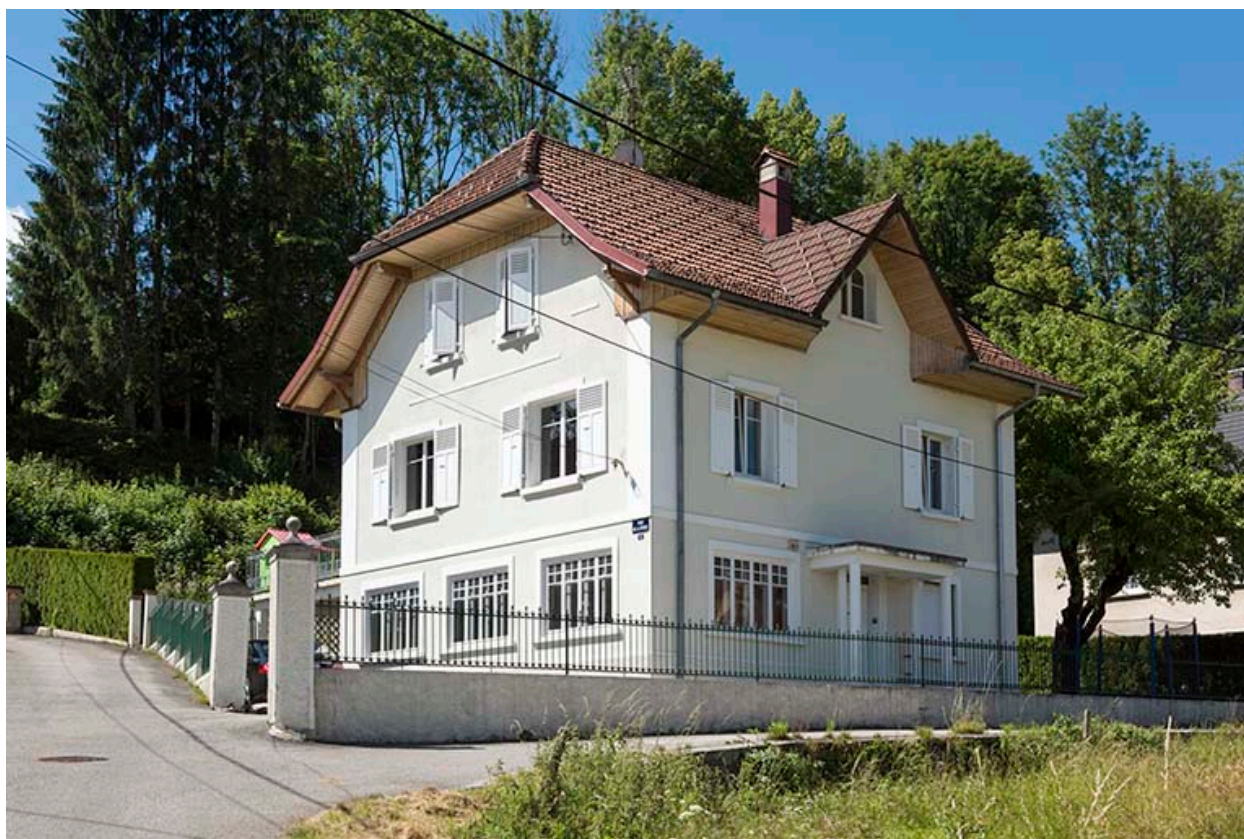
Façades antérieure et latérale gauche.  
Phot. Sonia Dourlot  
IVR43\_20162500785NUC4A

Façades antérieure et latérale gauche.

La maison a vraisemblablement des murs en moellons calcaires enduits. Coiffée d'un toit à longs pans, demi-croupes et tuiles mécaniques, elle comporte un étage carré et un étage en surcroît, desservis par un escalier dans-oeuvre. L'emplacement de l'atelier, au rez-de-chaussée côté rue, est marqué par des fenêtres d'atelier percées dans la façade méridionale. Le bâtiment se prolonge au sud par un garage en béton, dont le toit également en béton est accessible depuis l'étage carré et par un escalier extérieur.

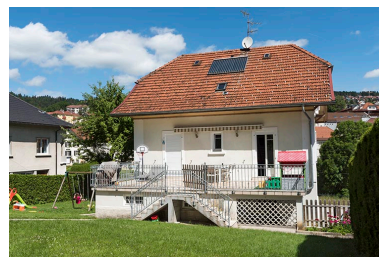
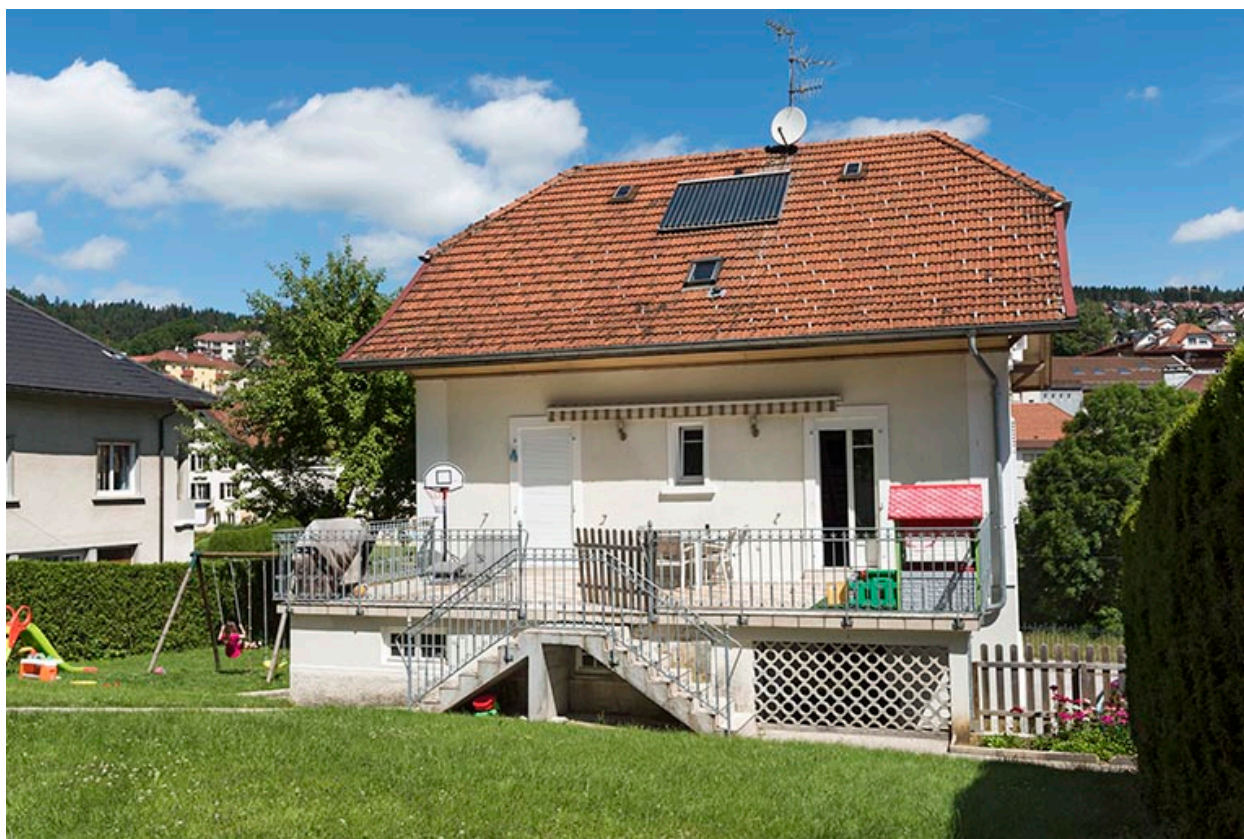
Façade postérieure.  
Phot. Sonia Dourlot  
IVR43\_20162500786NUC4A

Façade postérieure.

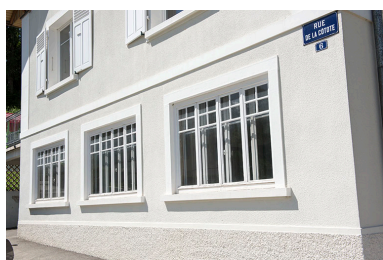
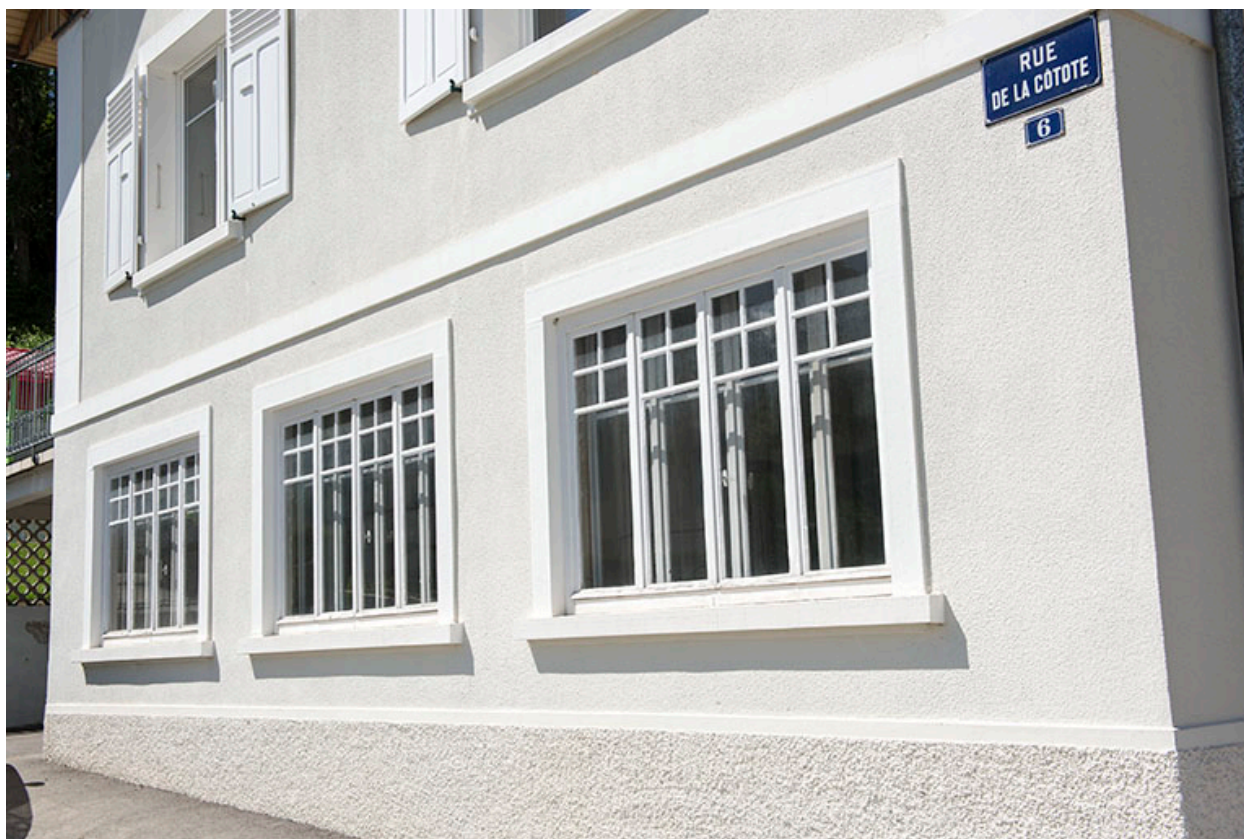
Façade latérale  
gauche : baies d'atelier.  
Phot. Sonia Dourlot  
IVR43\_20162500788NUC4A

Façade latérale gauche : baies d'atelier.

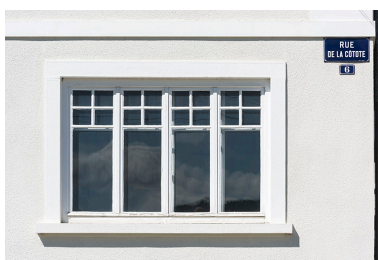
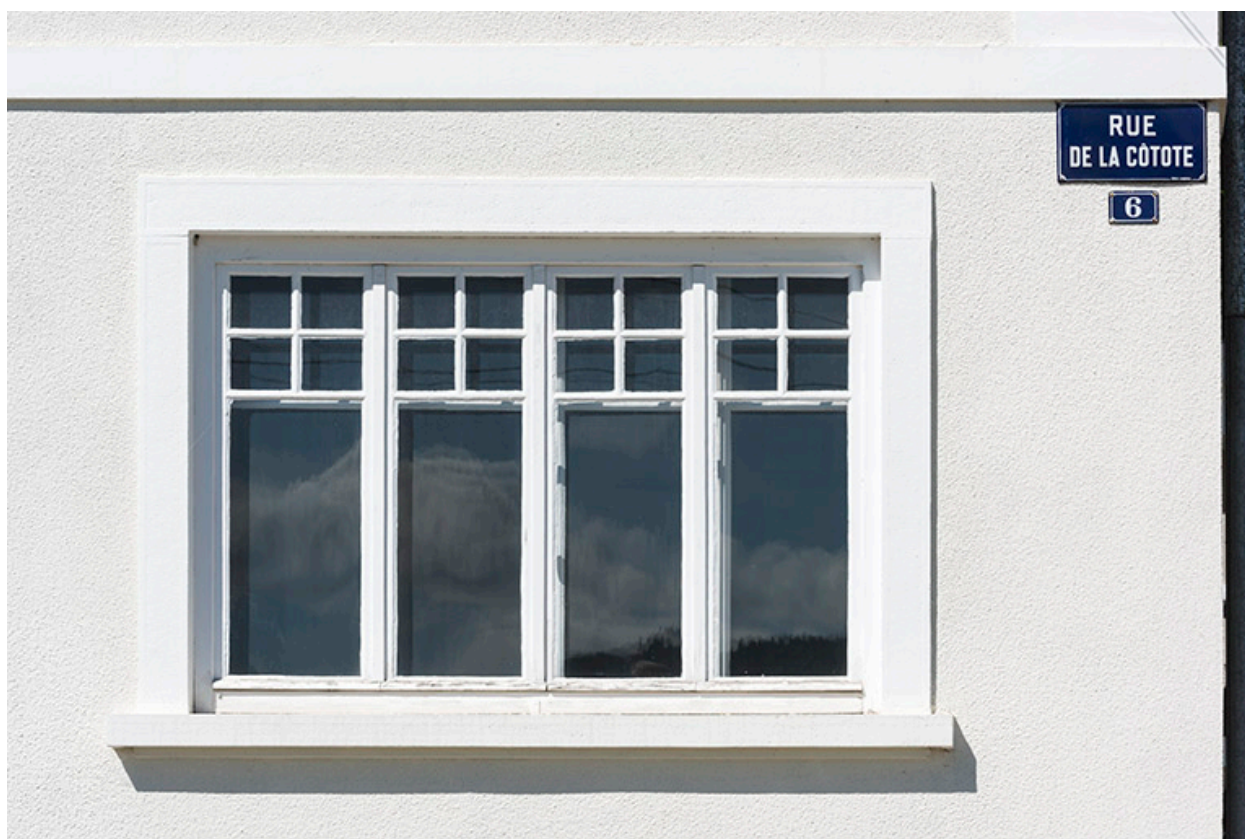
Baie d'atelier.  
Phot. Sonia Dourlot  
IVR43\_20162500787NUC4A

Baie d'atelier.

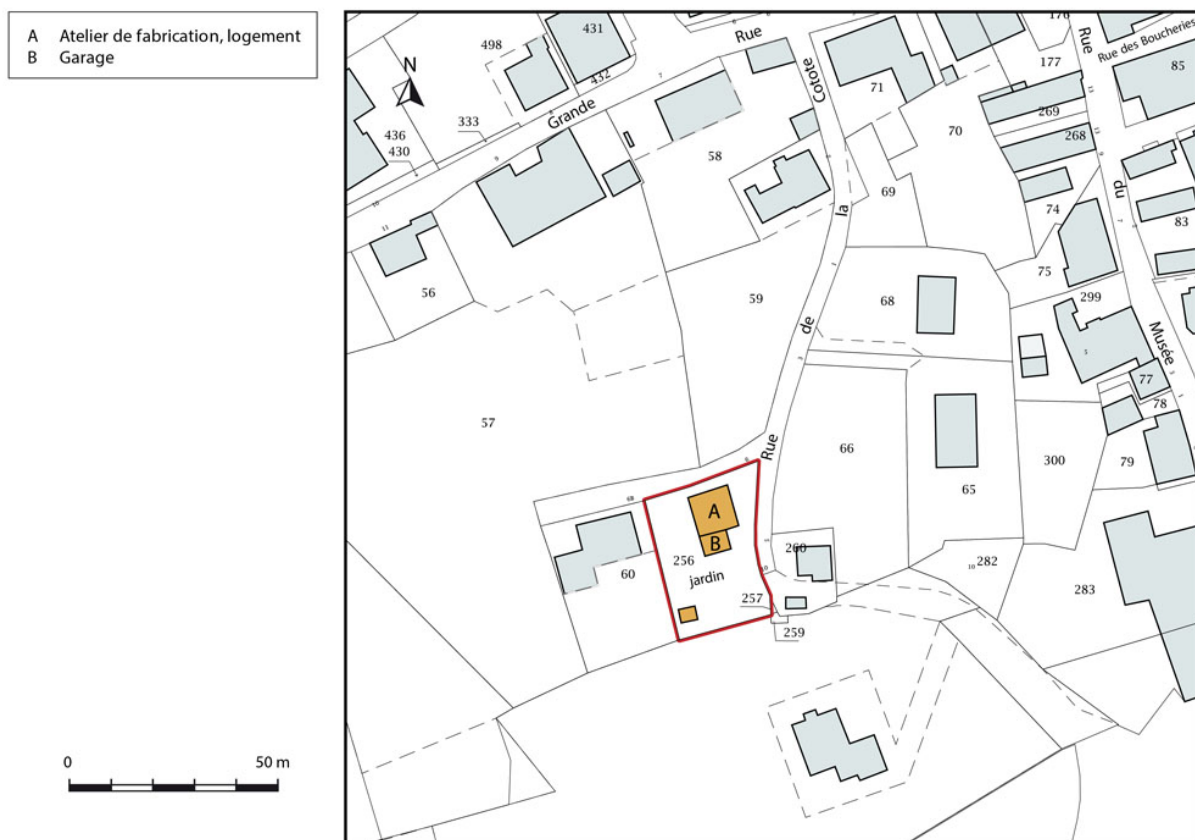
Plan-masse et de situation.  
Dess. Mathias Papigny  
IVR43\_20162501519NUDA

Plan-masse et de situation.

Technique de relevé : reprise de fond ; Échelle : 1/1 000
