Bourgogne-Franche-Comté, Jura  
Hauts de Bienne  
186 rue de la République

## immeuble

Numéro de dossier : IA39001259  
Date de l'enquête initiale : 2000  
Date(s) de rédaction : 2009  
Cadre de l'étude : inventaire topographique  
Degré d'étude : étudié

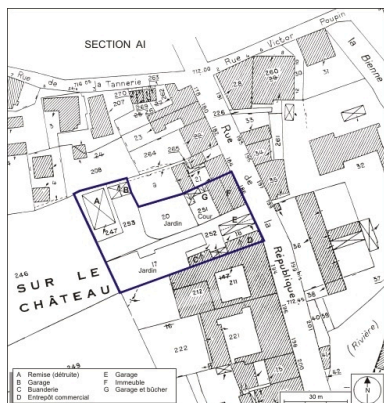
Plan-masse et de situation.  
Extrait du plan cadastral, 1980,  
section AK, échelle 1:1000.  
Dess. André Céréza  
IVR43\_20093900316NUDA

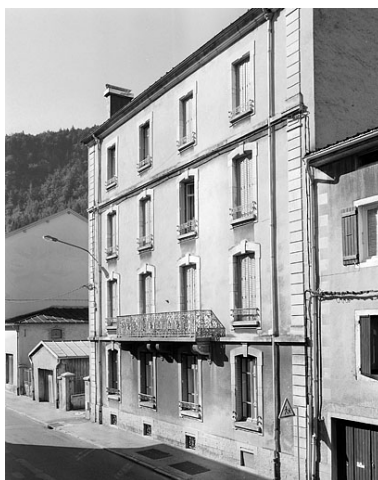
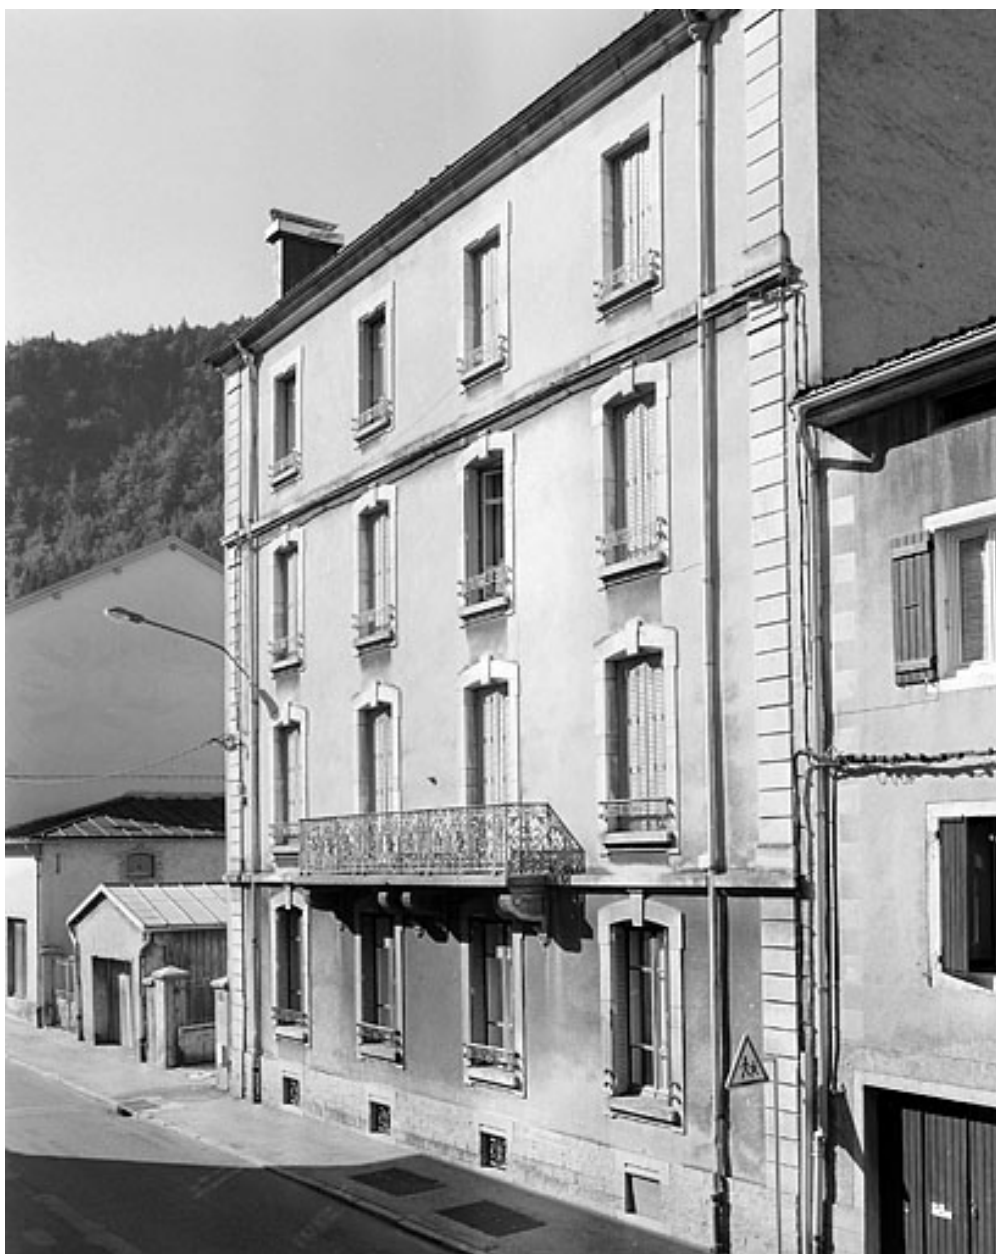
Vue d'ensemble depuis le  
nord-est : élévation antérieure.  
Phot. Yves Sancey  
IVR43\_20033900363X

Vue d'ensemble depuis le nord-est : élévation antérieure.

L'immeuble, aux murs en moellons calcaires enduits, compte un sous-sol, un rez-de-chaussée surélevé et trois étages carrés, desservis par un escalier tournant en bois. Le rez-de-chaussée et les deux premiers étages sont éclairés par des fenêtres à linteau délardé en arc segmentaire et clé (décorative) pendante, motif repris pour les deux portes-fenêtres centrales du premier donnant sur un balcon. Les murs du garage sud, de l'entrepôt commercial et de la buanderie font appel aux moellons calcaires enduits. Le premier les associe au pan de bois avec essentage de planches, seul parti retenu pour le garage et le bûcher accolés à l'immeuble et pour le garage situé au nord-ouest. Ces dépendances sont en rez-de-chaussée, à l'exception de l'entrepôt qui a un étage carré auquel on accède par un escalier extérieur droit en métal. Métalliques, les toits sont à longs pans et pignons couverts (immeuble et entrepôt à l'ouest), à croupe (entrepôt à l'est) ou en appentis (les autres).

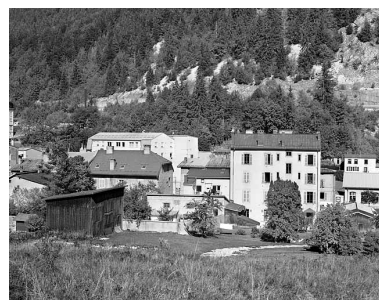
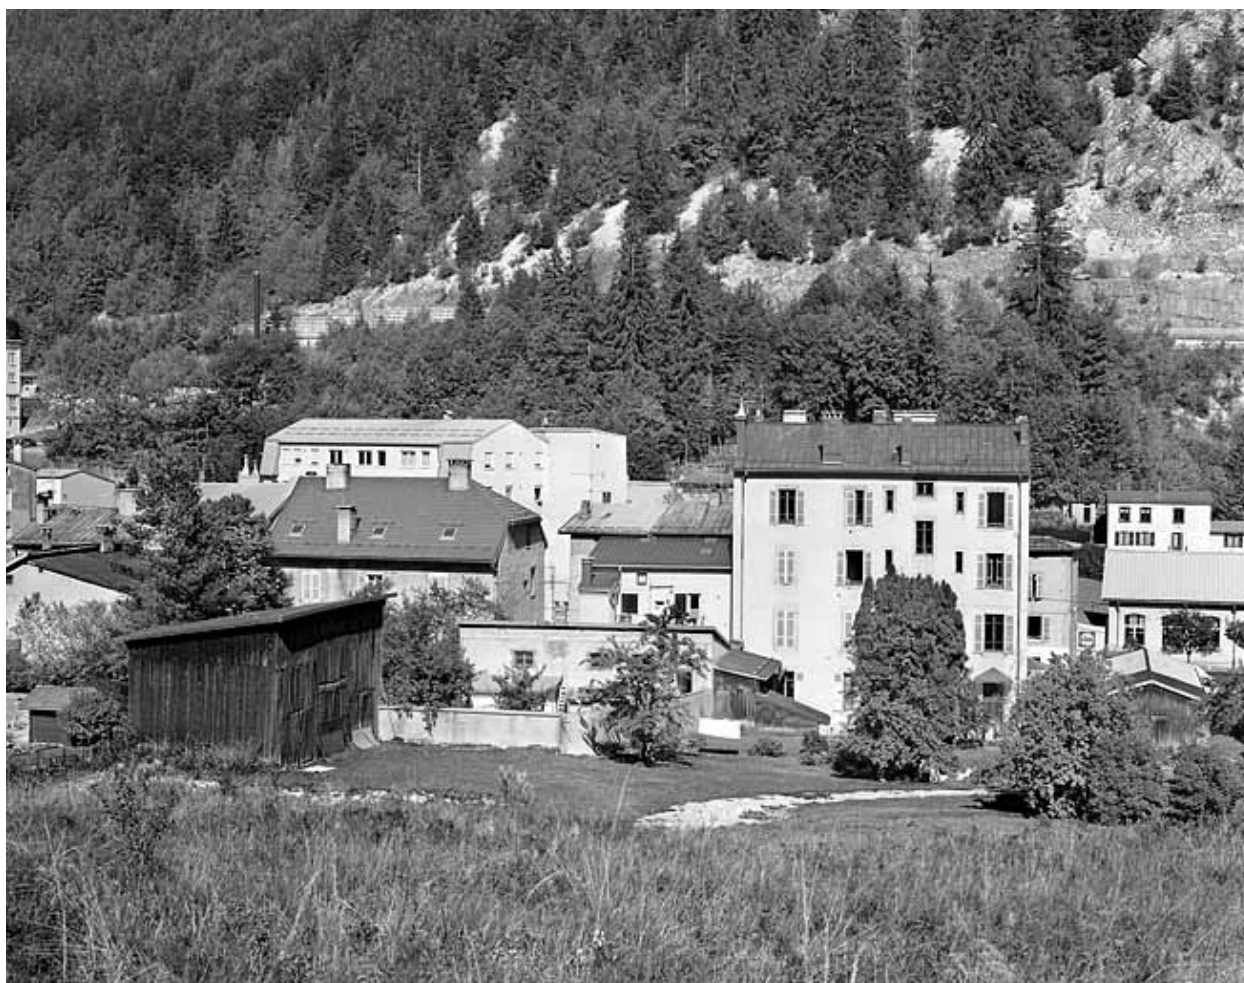
Vue d'ensemble depuis  
l'ouest : élévation postérieure.  
Phot. Yves Sancey  
IVR43\_20033900364X

Vue d'ensemble depuis l'ouest : élévation postérieure.

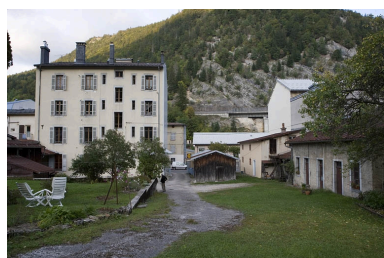
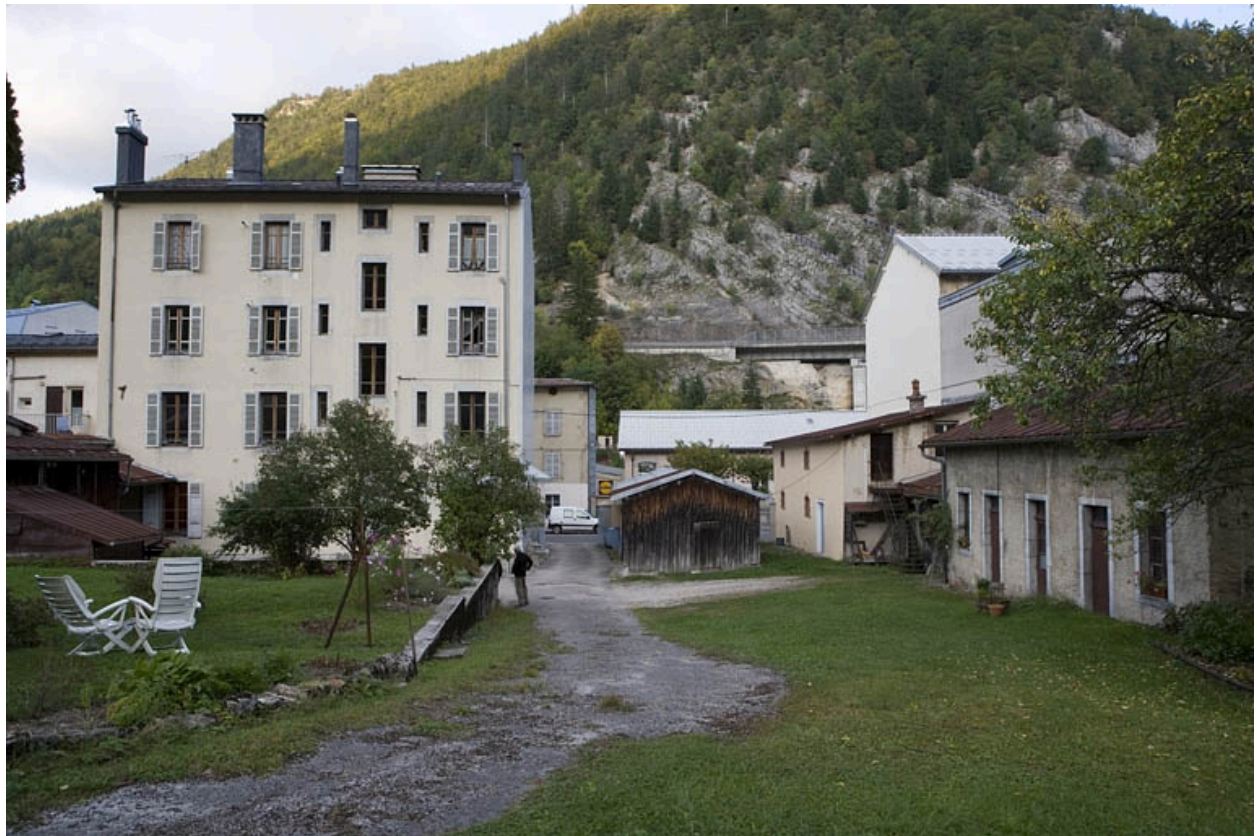
Elévation postérieure.  
Phot. Yves Sancey  
IVR43\_20093900128NUC2A

Elévation postérieure.

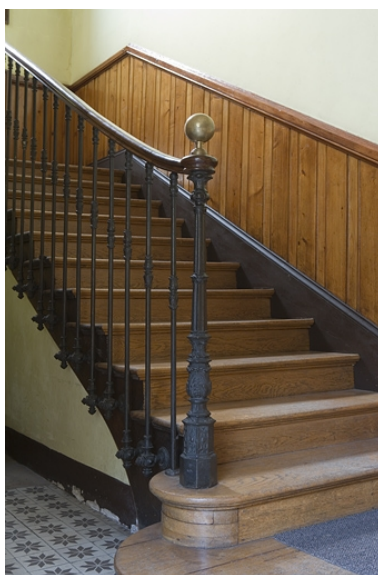
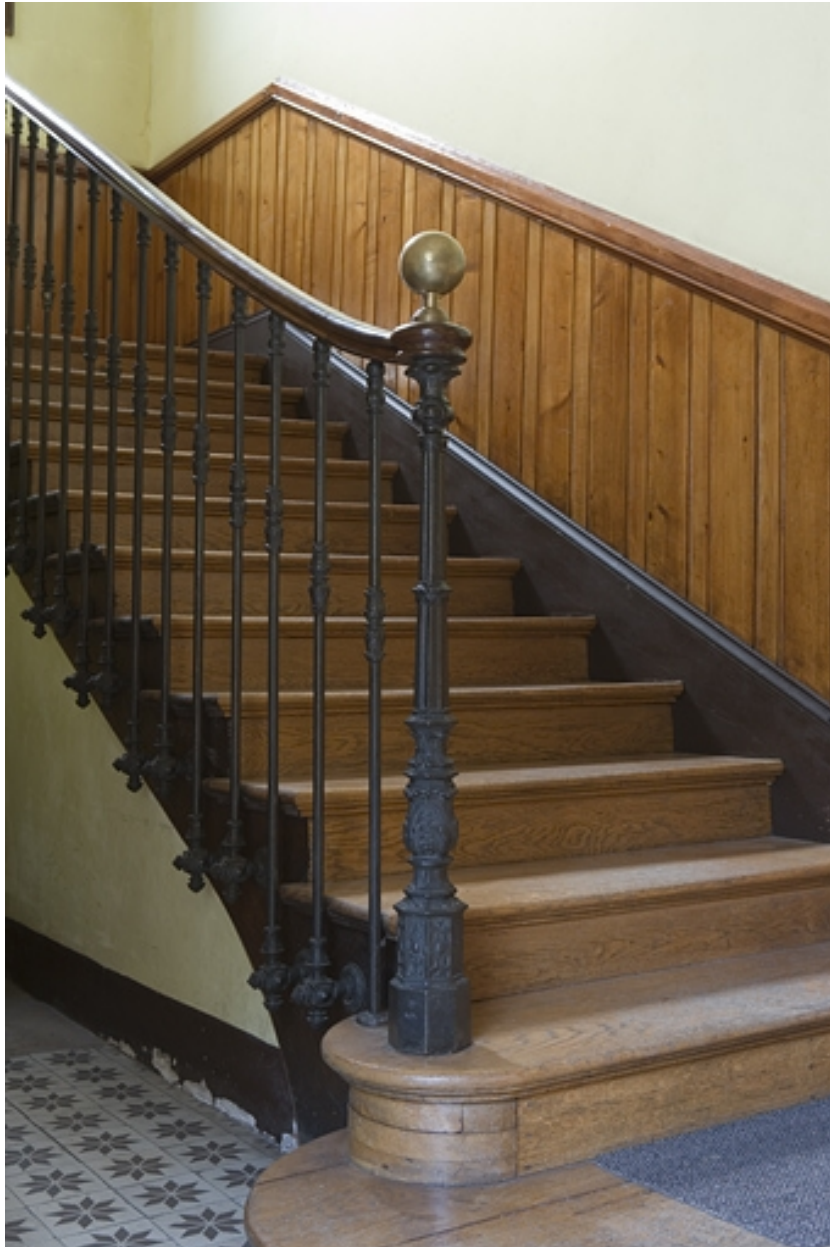
Escalier.  
Phot. Yves Sancey  
IVR43\_20093900129NUC2A

Escalier.

Escaliers : escalier dans-oeuvre : escalier tournant à retours avec jour, escalier en charpente ; escalier de distribution extérieur : escalier droit, escalier en charpente métallique

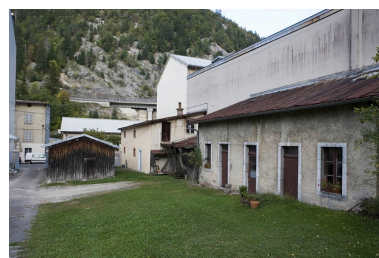
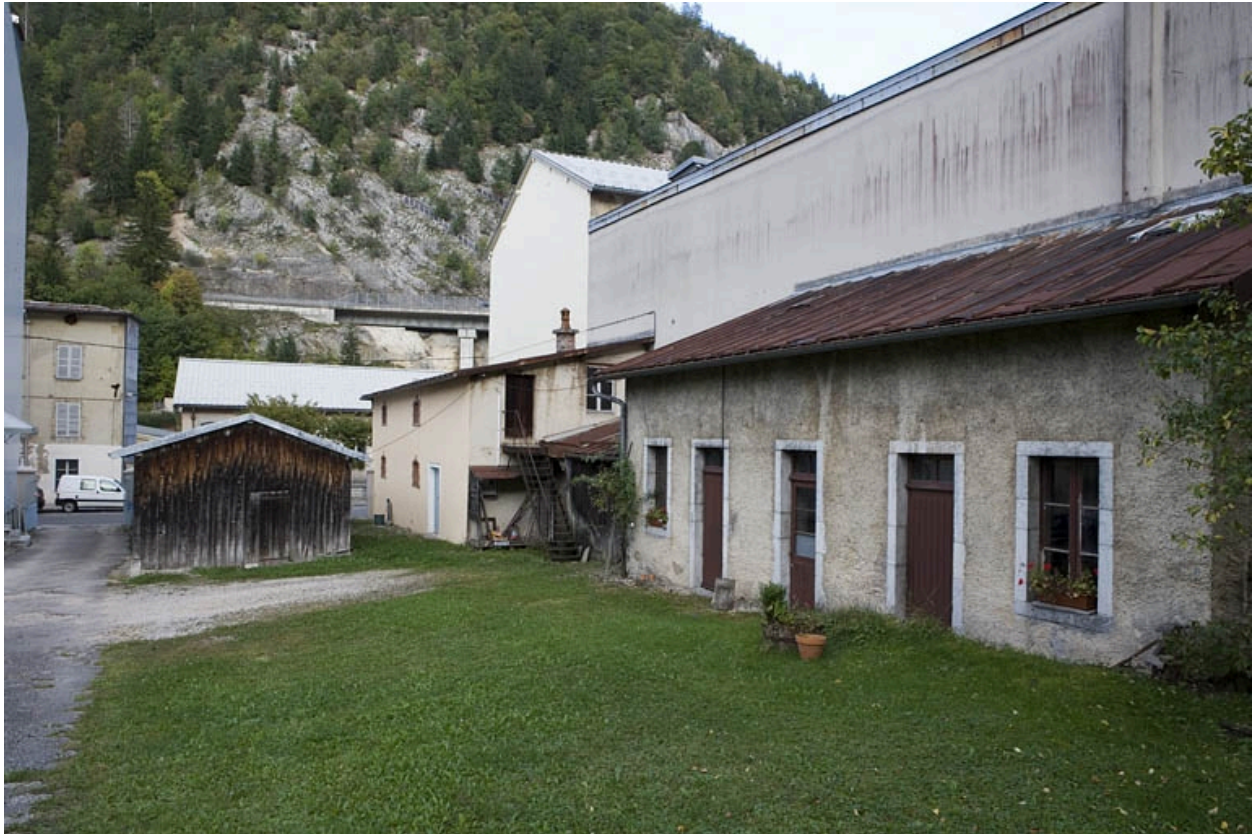
Buanderie, entrepôt et garage.  
Phot. Yves Sancey  
IVR43\_20093900127NUC2A

Buanderie, entrepôt et garage.

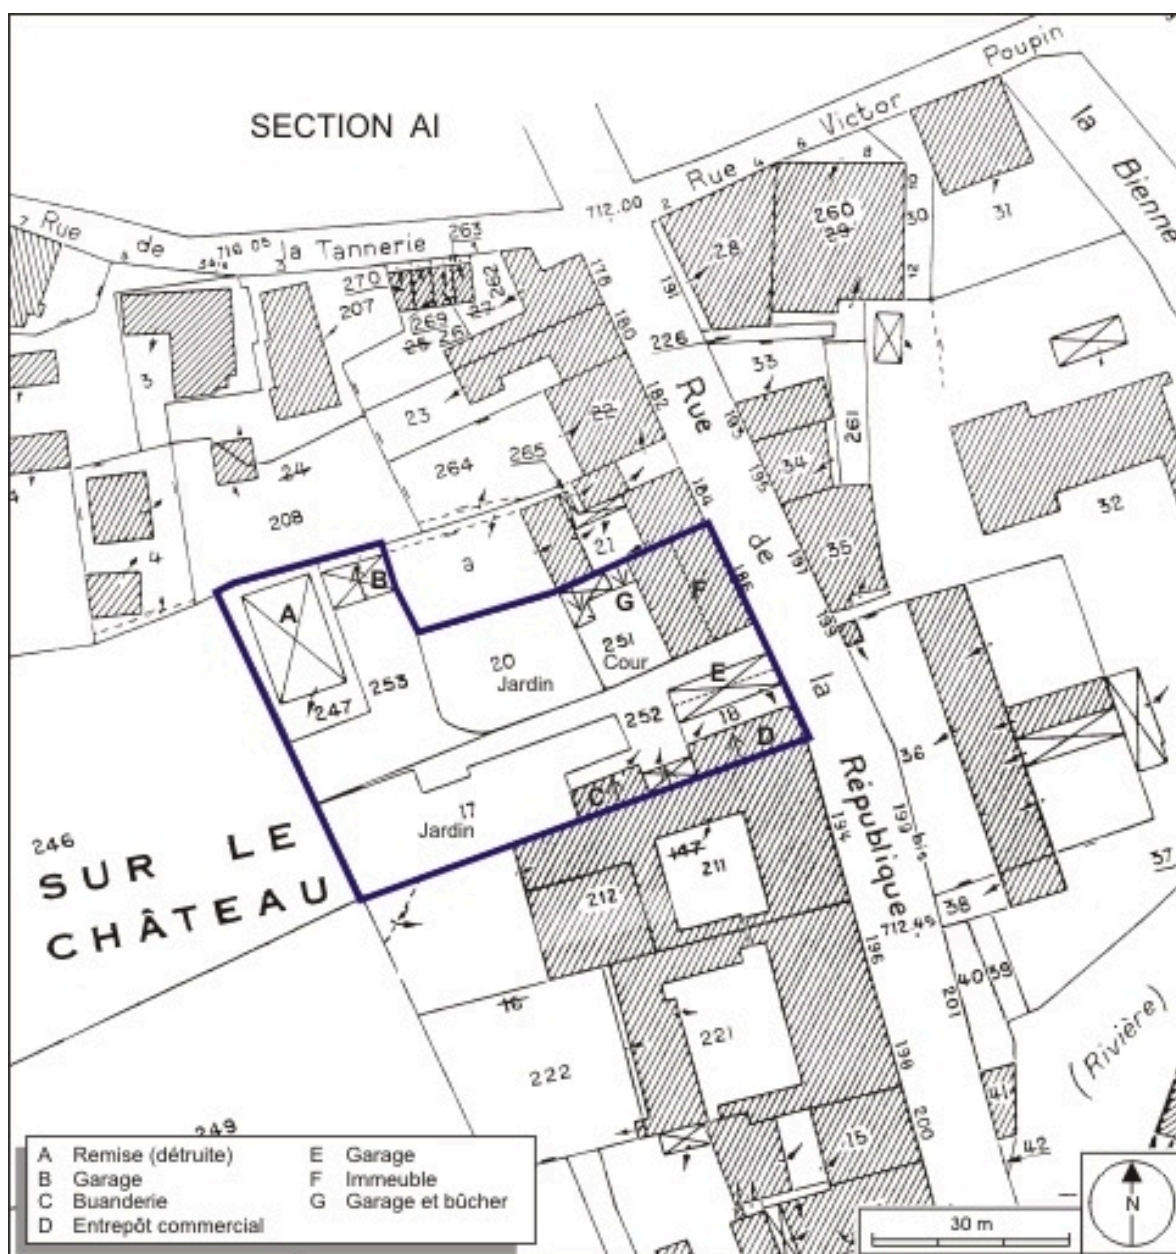
IVR43\_20093900316NUDA

Plan-masse et de situation. Extrait du plan cadastral, 1980, section AK, échelle 1:1000.
