Bourgogne-Franche-Comté, Territoire de Belfort  
Lepuix  
10 rue de Chauveroché

## **tissage de coton Briot et Cie, actuellement Centre d'Aide par le Travail (usine de menuiserie)**

Numéro de dossier : IA90000015

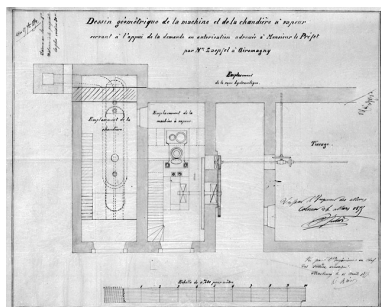
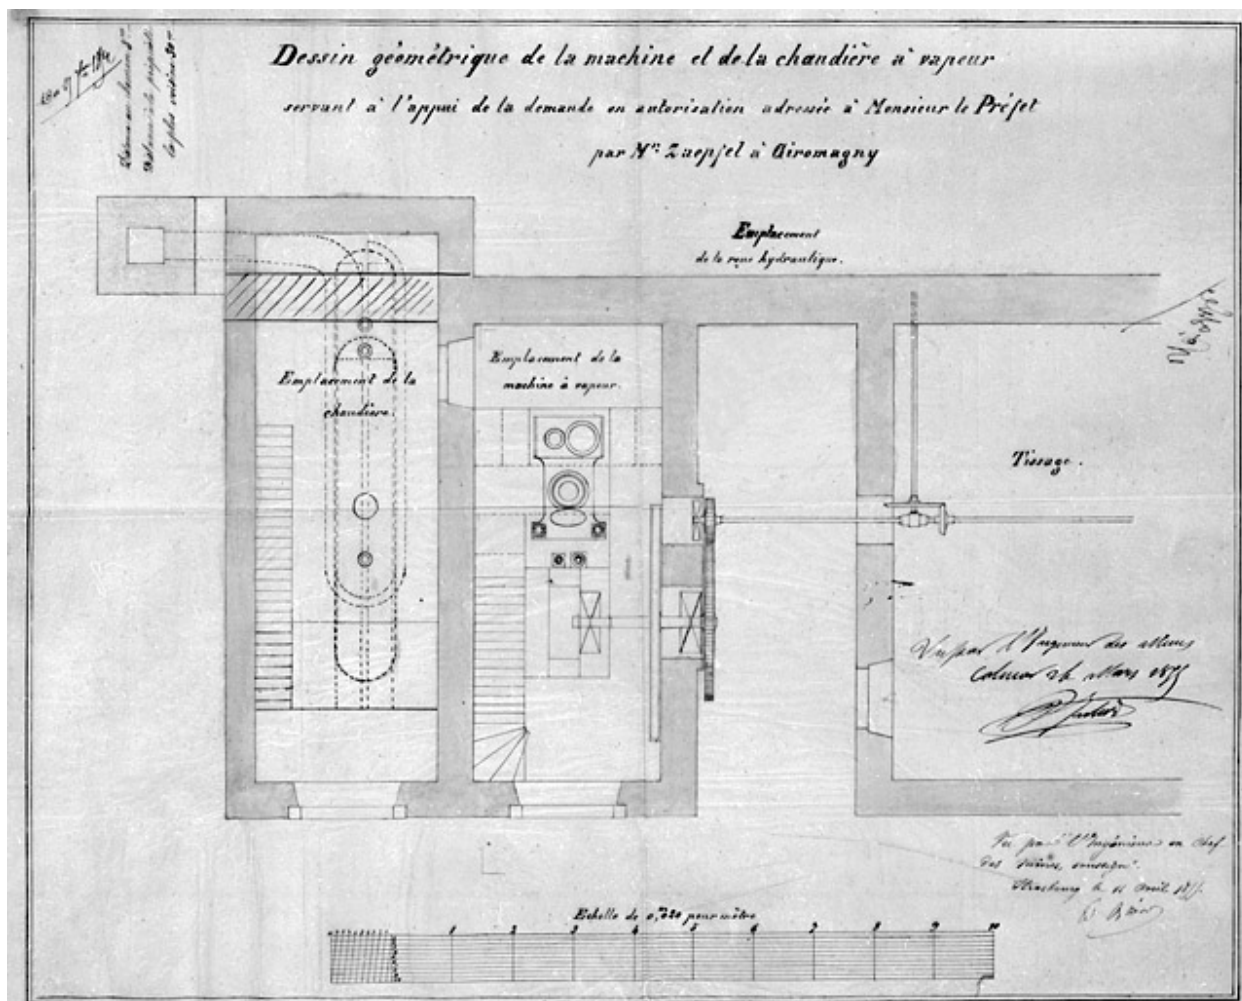
Dessin géométrique de la machine et de la chaudière à vapeur servant à l'appui de la demande

Dessin géométrique de la machine et de la chaudière à vapeur servant à l'appui de la demande en autorisation adressée à Mr le préfet par M. Zoepfel à Giromagny.

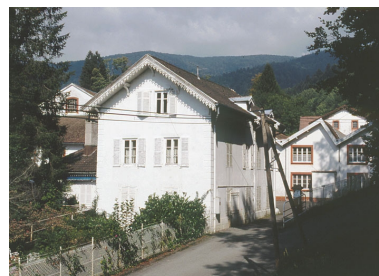
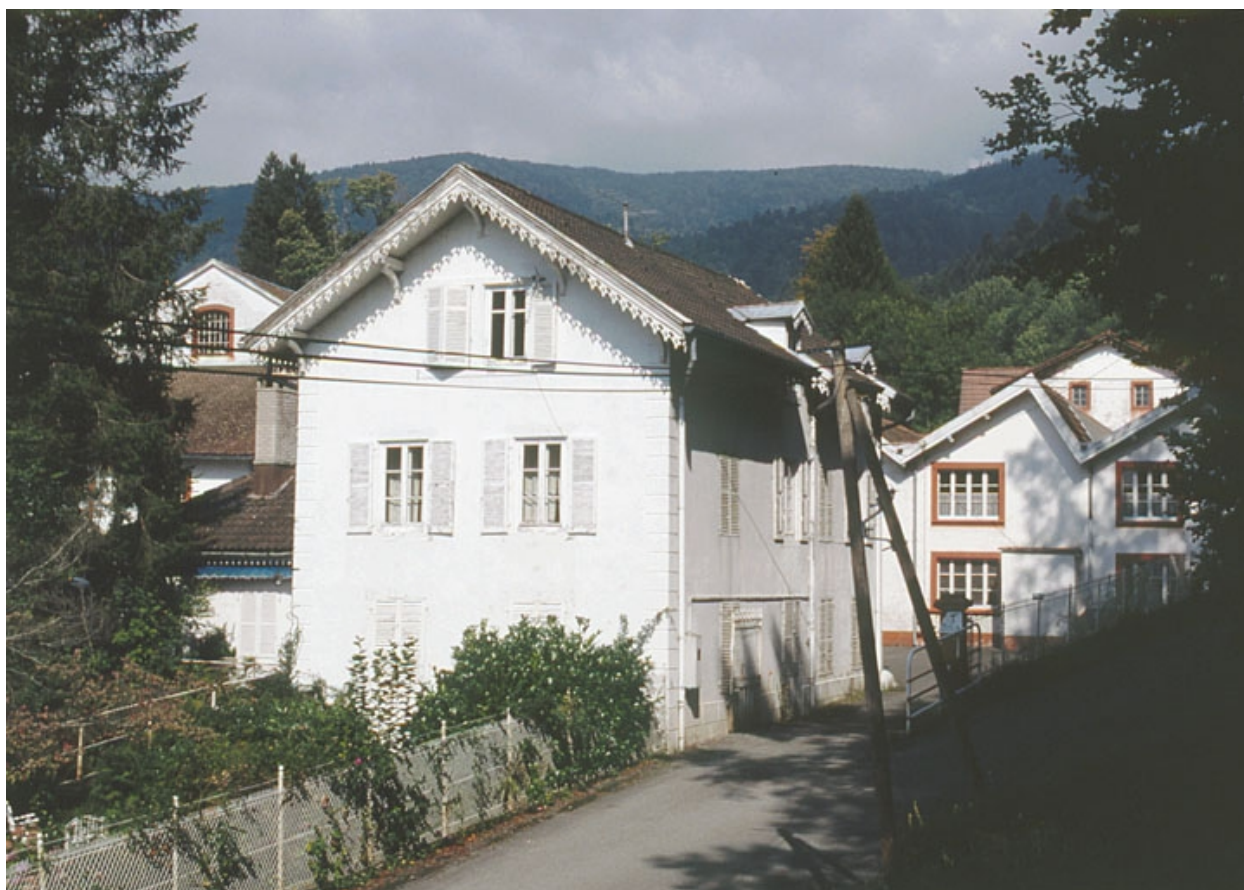
L'entrée du tissage depuis le sud-est.  
Phot. Yves Sancey  
IVR43\_19999000201ZA

L'entrée du tissage depuis le sud-est.

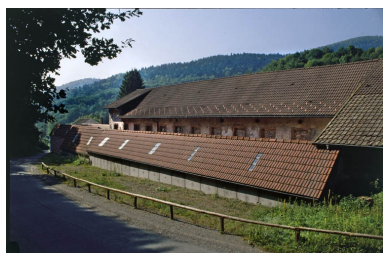
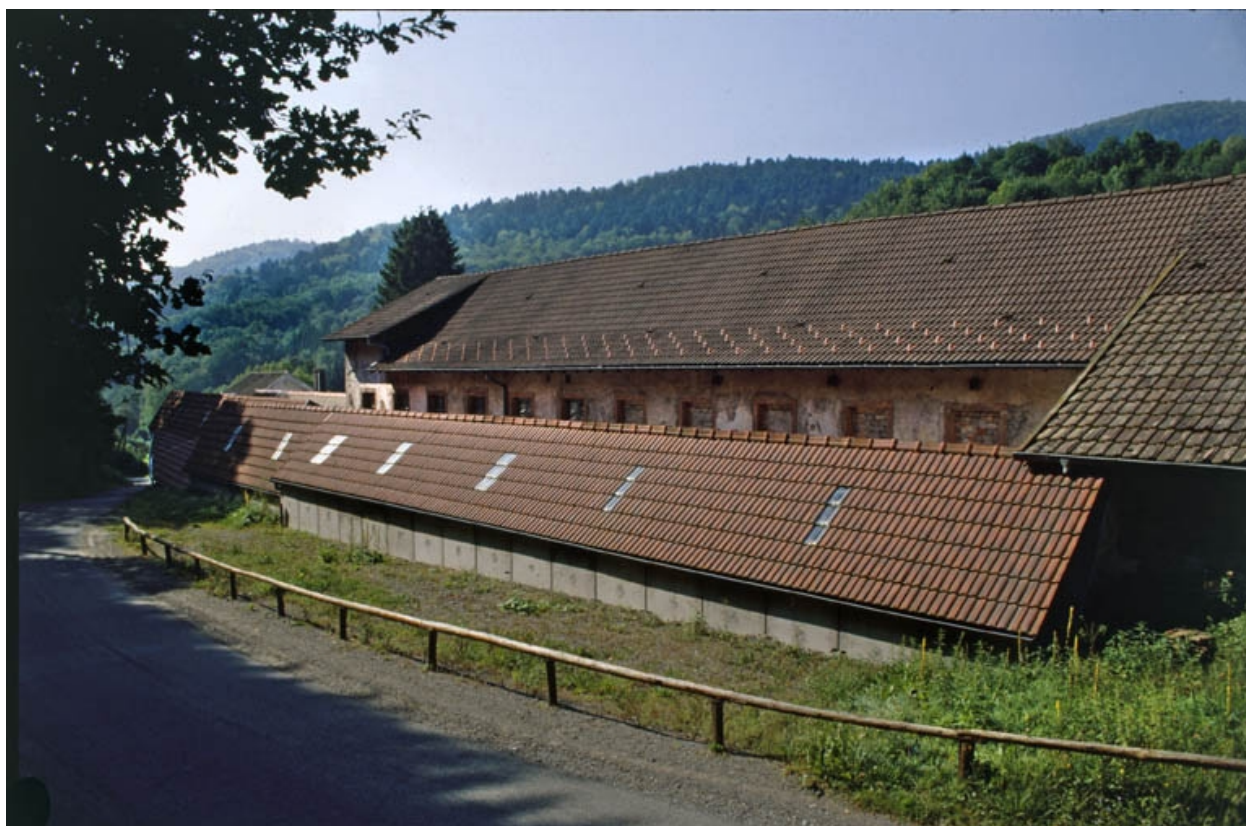
L'atelier de fabrication depuis  
la rue de Chauveroché.

L'atelier de fabrication depuis la rue de Chauveroché.

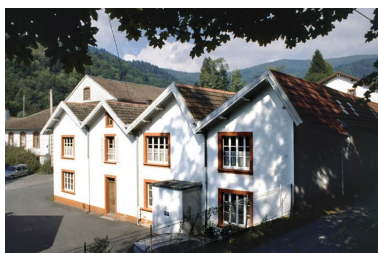
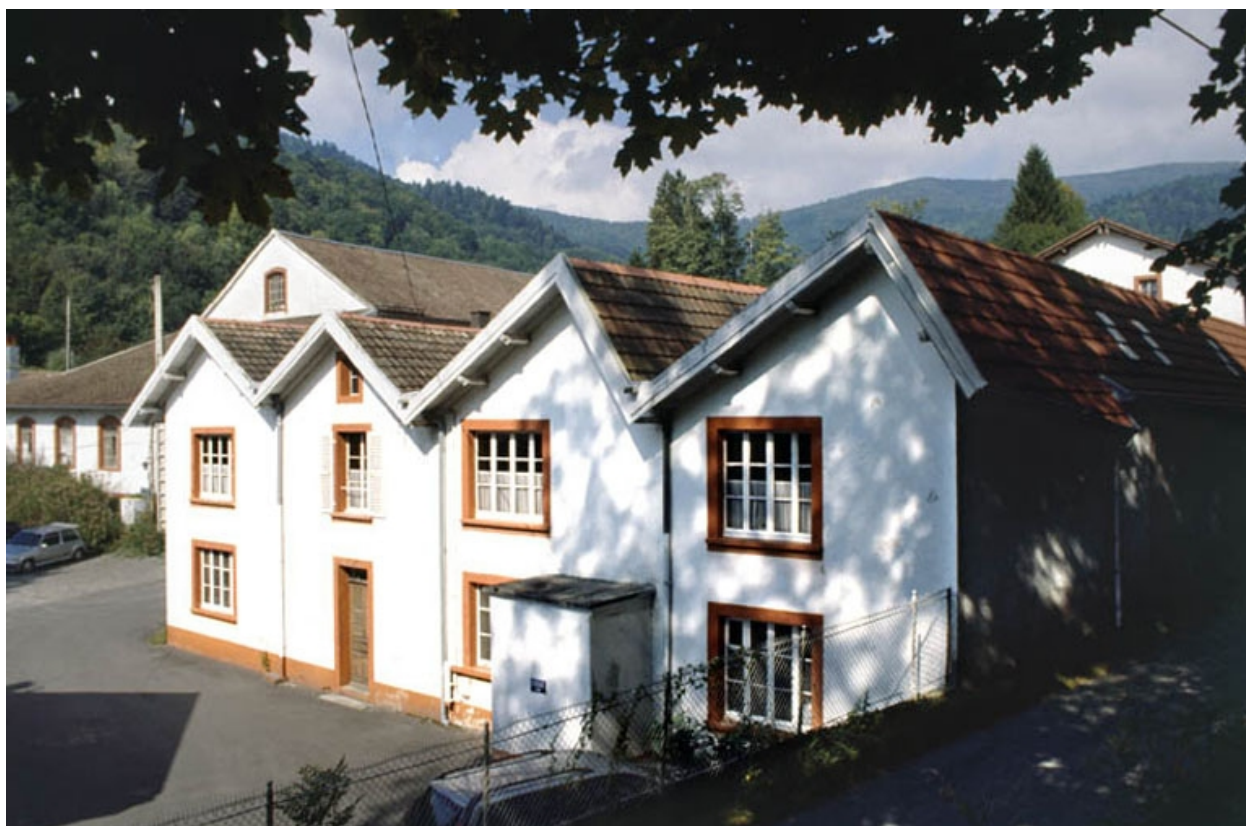
Bâtiment abritant les bureaux  
et l'atelier de réparation.

Bâtiment abritant les bureaux et l'atelier de réparation.

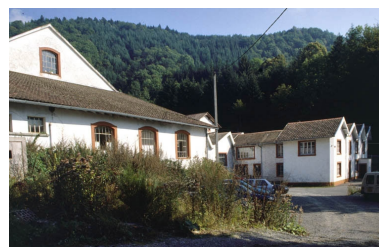
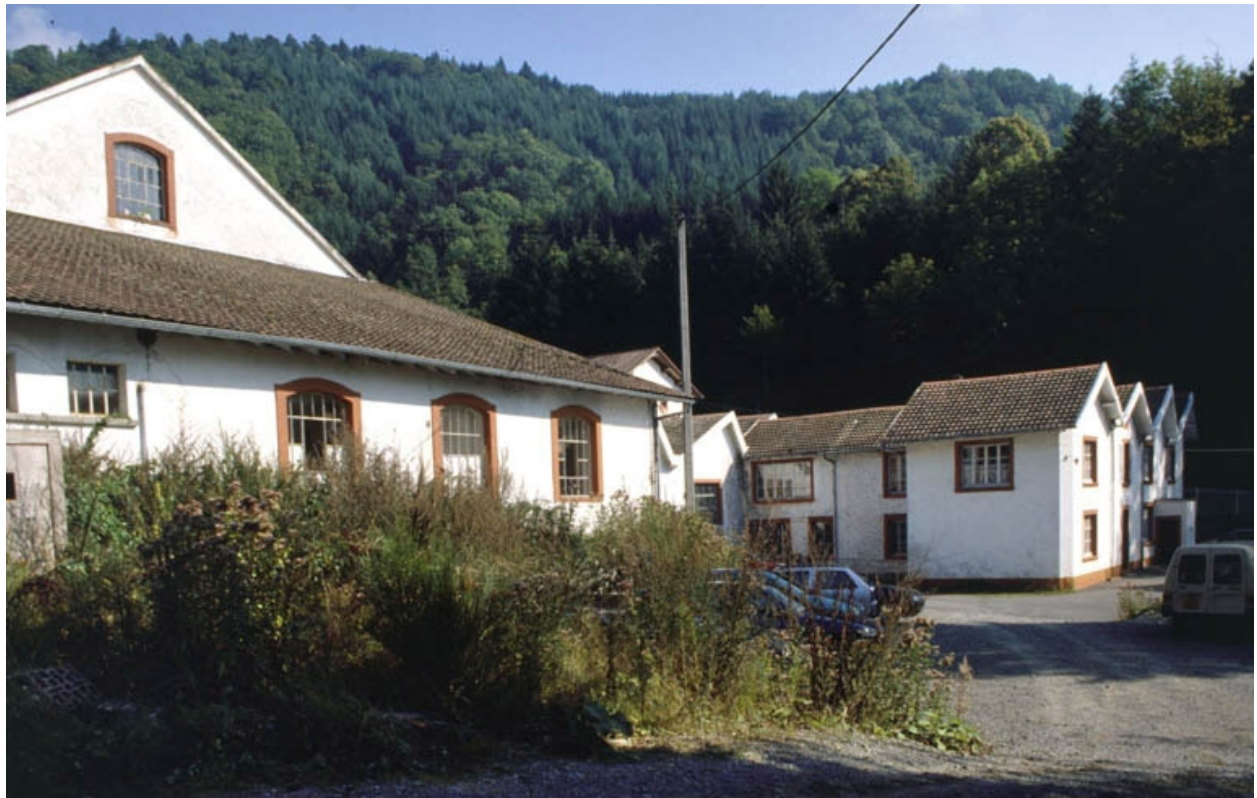
Atelier de fabrication et de réparation,  
bureaux depuis le sud-ouest.

Atelier de fabrication et de réparation, bureaux depuis le sud-ouest.

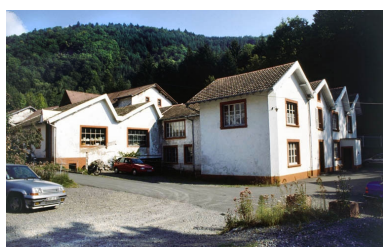
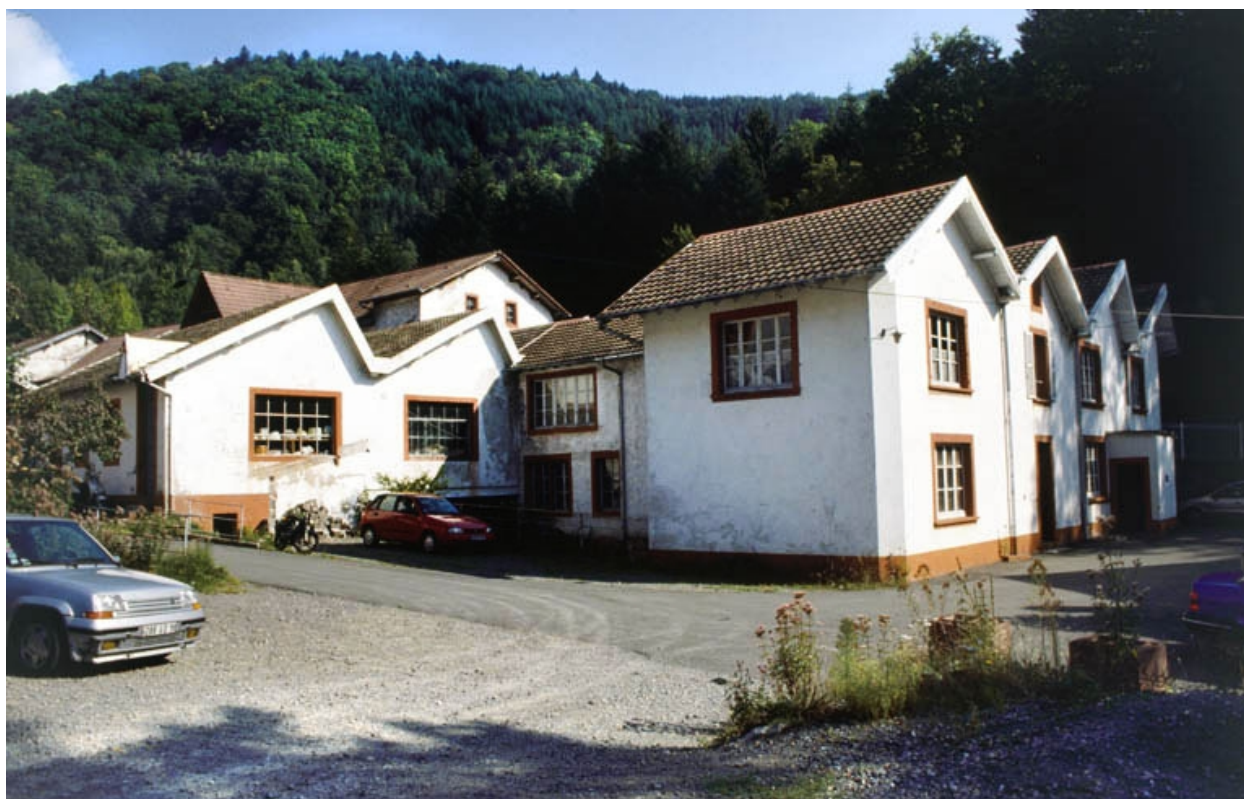
Entrepôt industriel, atelier de  
réparation et bureaux depuis le sud.

Entrepôt industriel, atelier de réparation et bureaux depuis le sud.

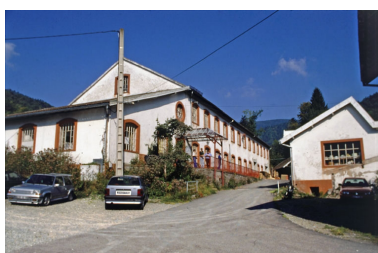
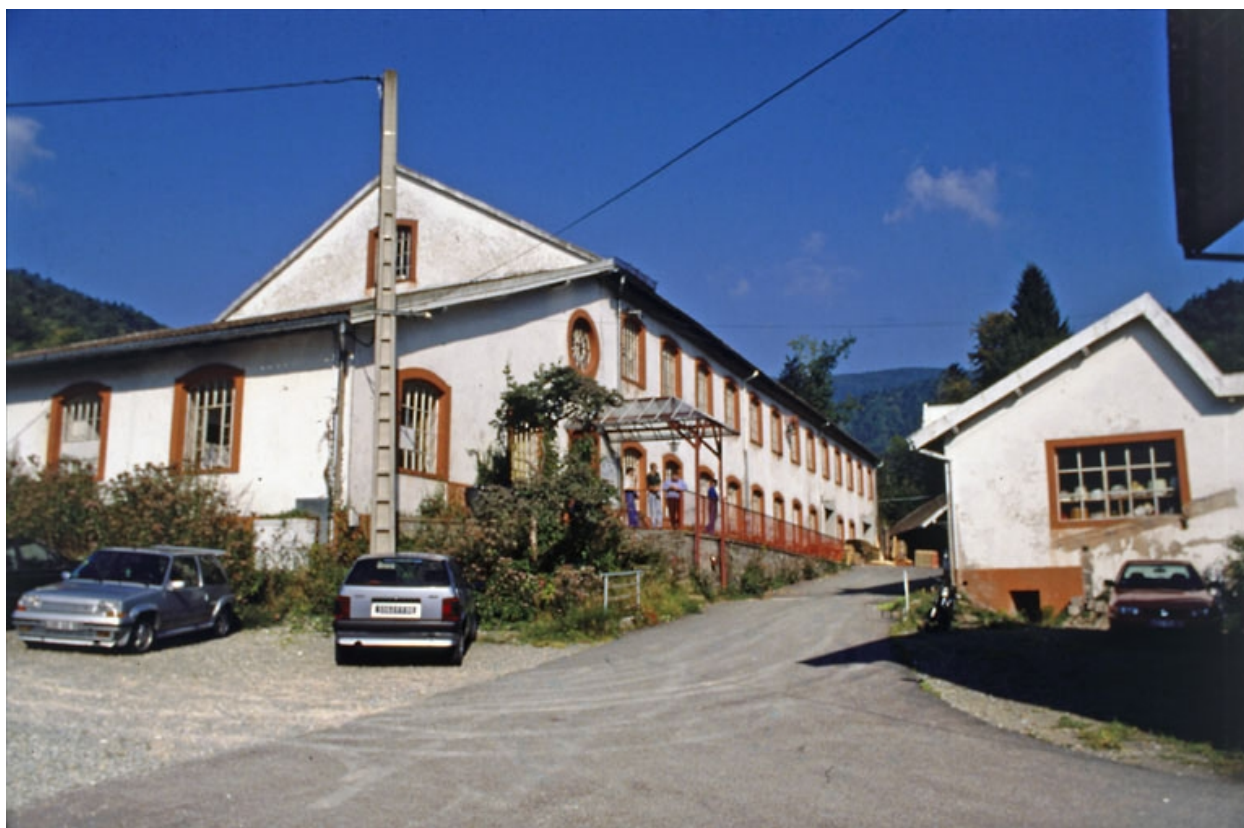
Atelier de fabrication (salle  
de tissage) depuis le sud-est.

Atelier de fabrication (salle de tissage) depuis le sud-est.

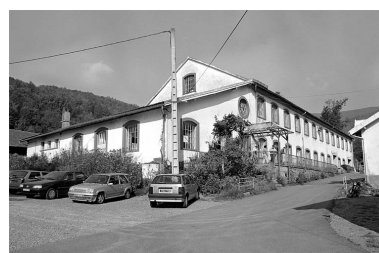
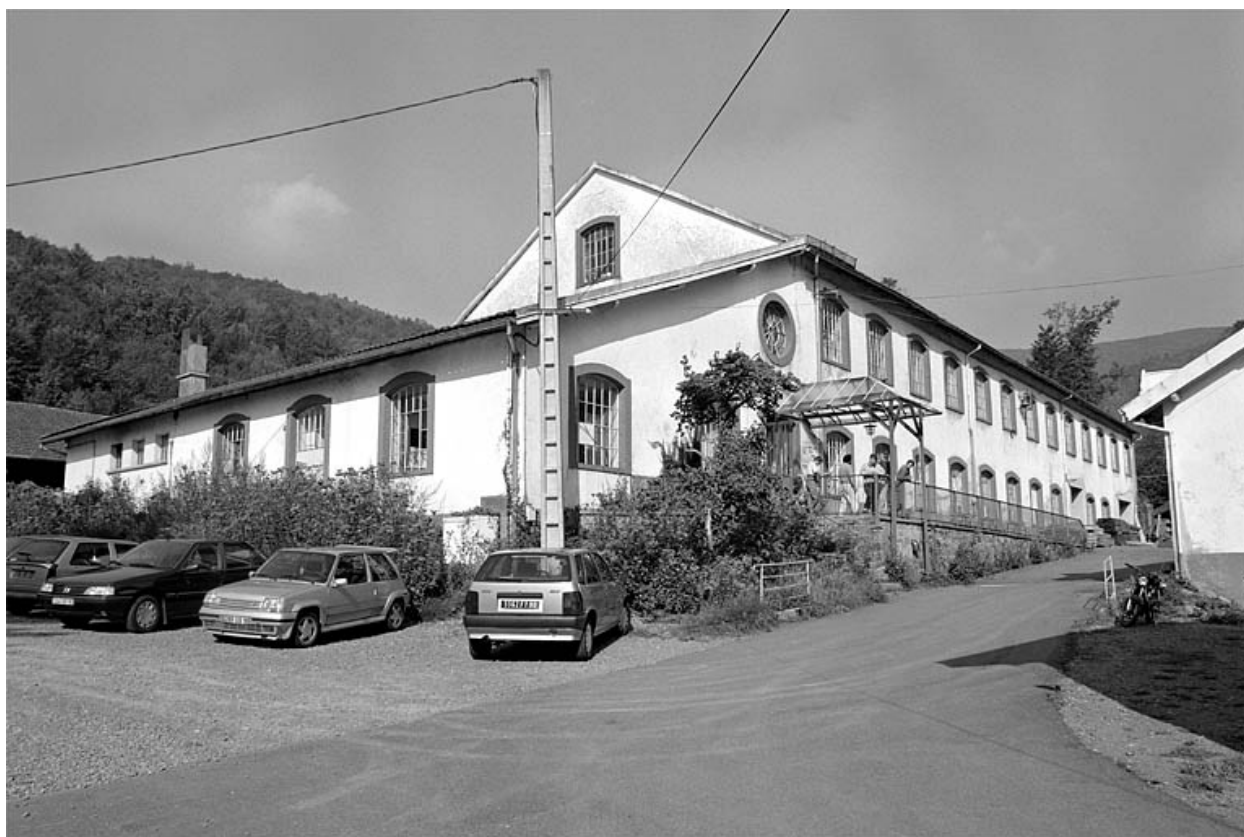
Atelier de fabrication (salle  
de tissage) vu de trois quarts.

Atelier de fabrication (salle de tissage) vu de trois quarts.

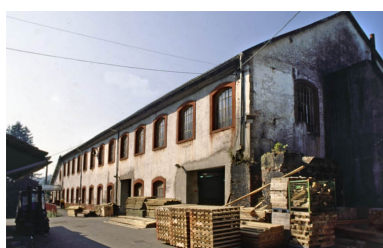
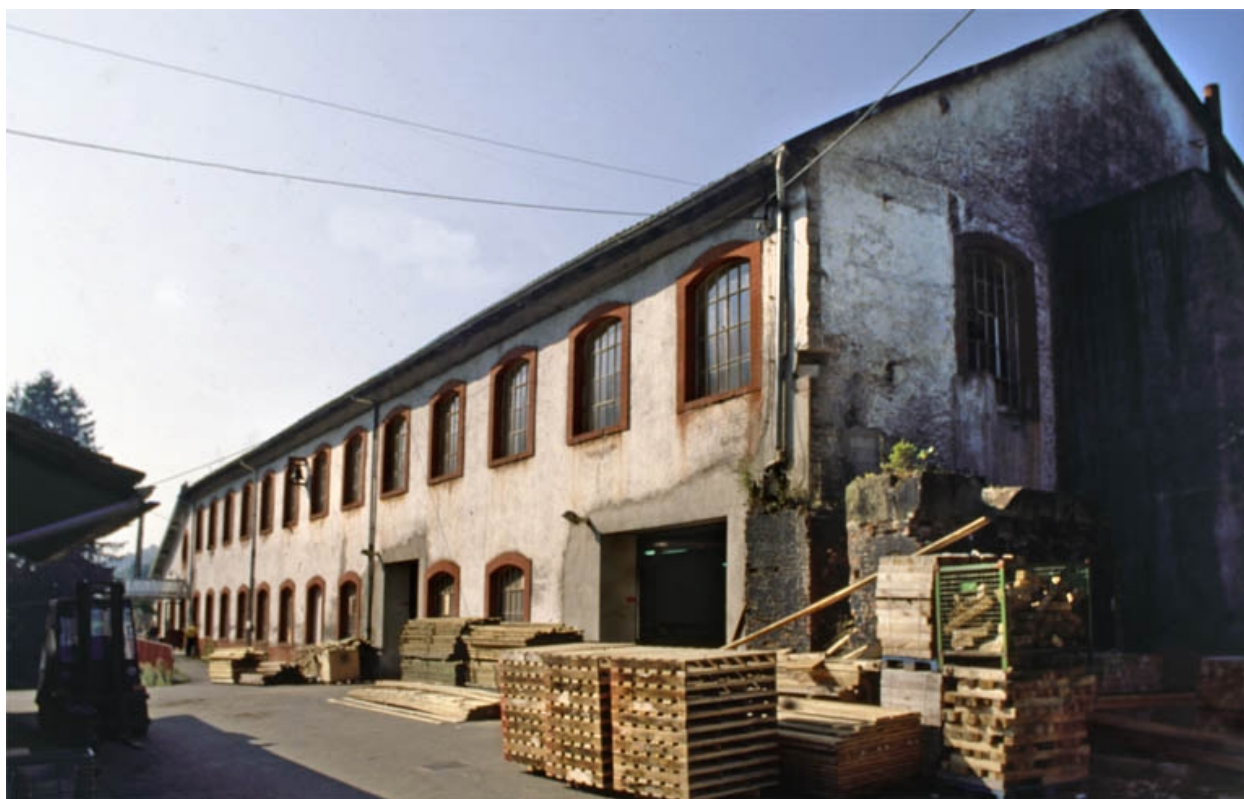
Atelier de fabrication (salle  
de tissage) depuis le nord.

Atelier de fabrication (salle de tissage) depuis le nord.

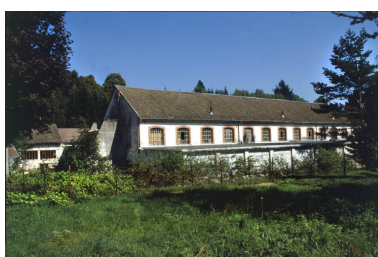
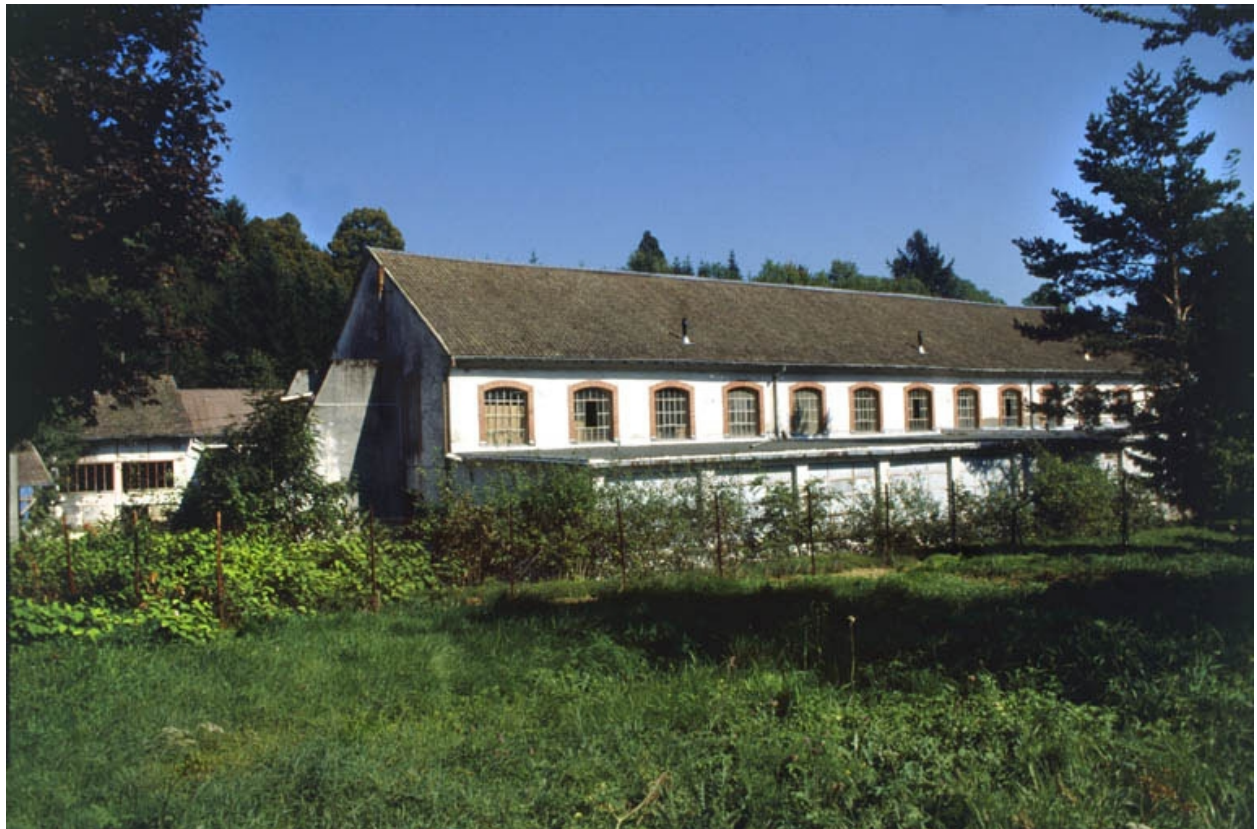
Façade occidentale  
de la salle de tissage.

Façade occidentale de la salle de tissage.

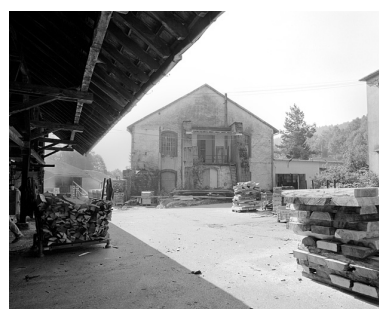
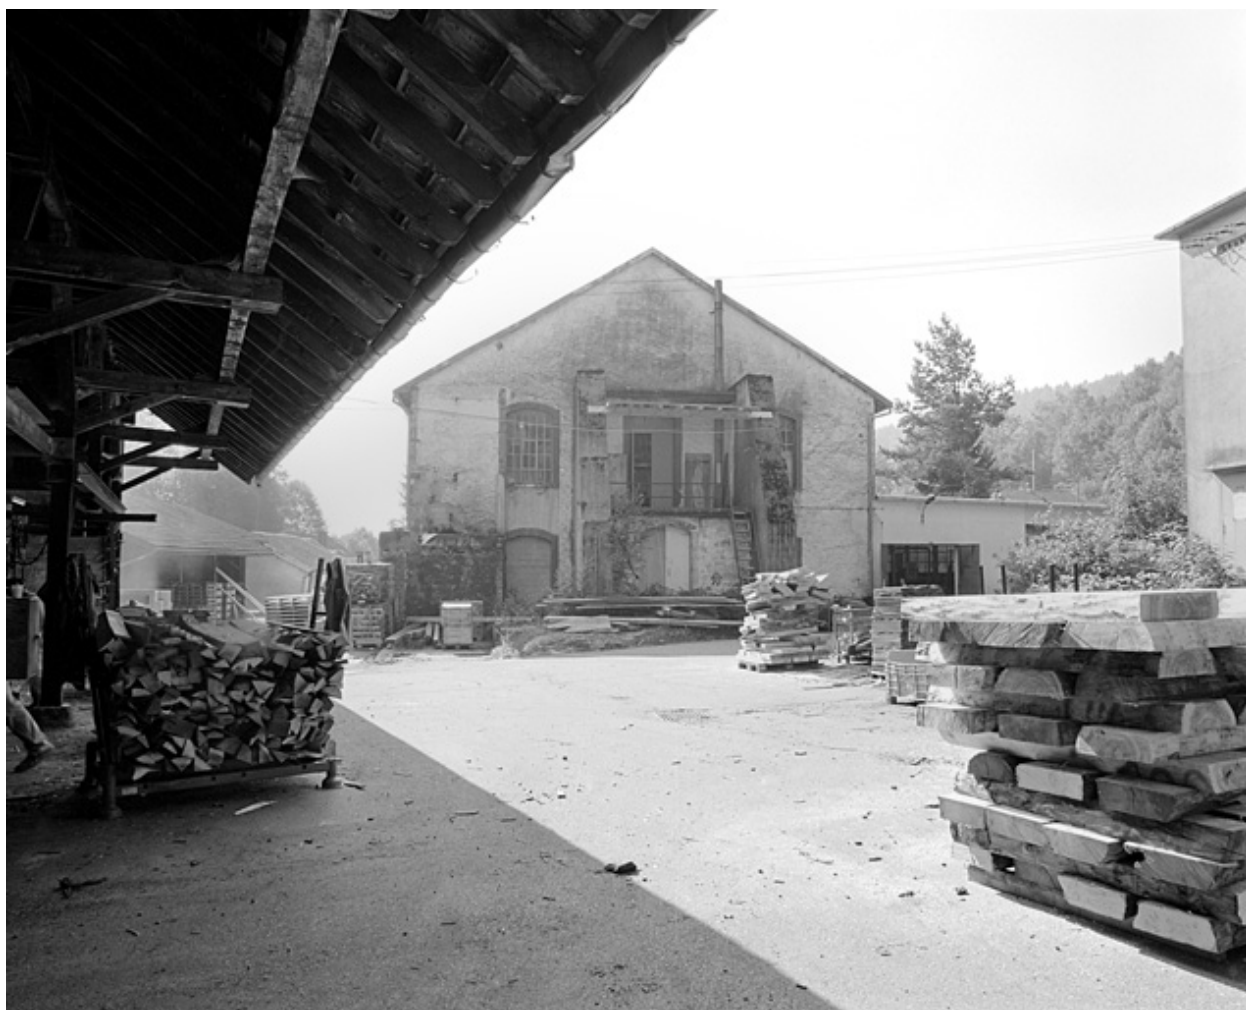
Pignon nord de la salle de tissage.

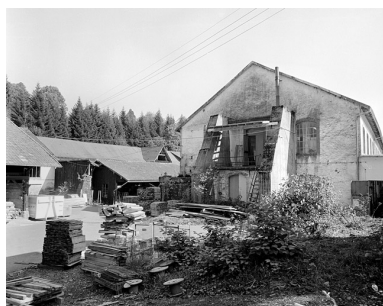
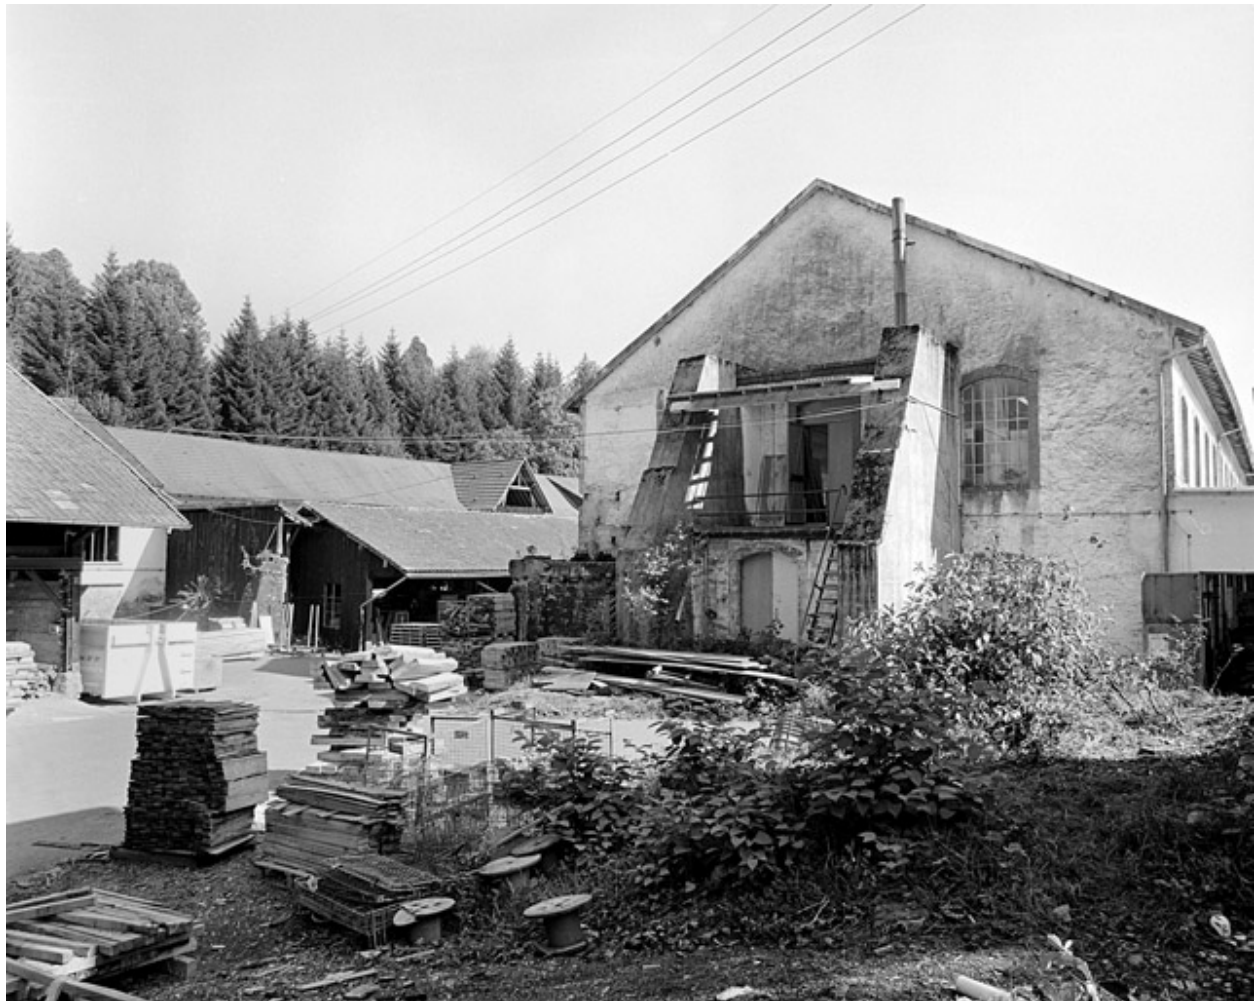
Pignon nord et contreforts de la  
salle de tissage. Les contreforts ont  
été placés contre ce pignon afin de  
réduire les oscillations provoquées par  
le fonctionnement des métiers à tisser.

Pignon nord et contreforts de la salle de tissage. Les contreforts ont été placés contre ce pignon afin de réduire les oscillations provoquées par le fonctionnement des métiers à tisser.

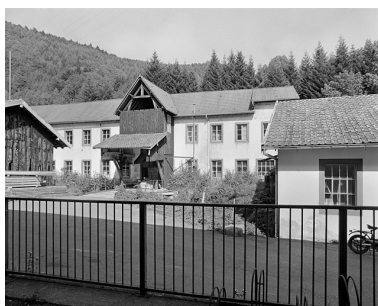
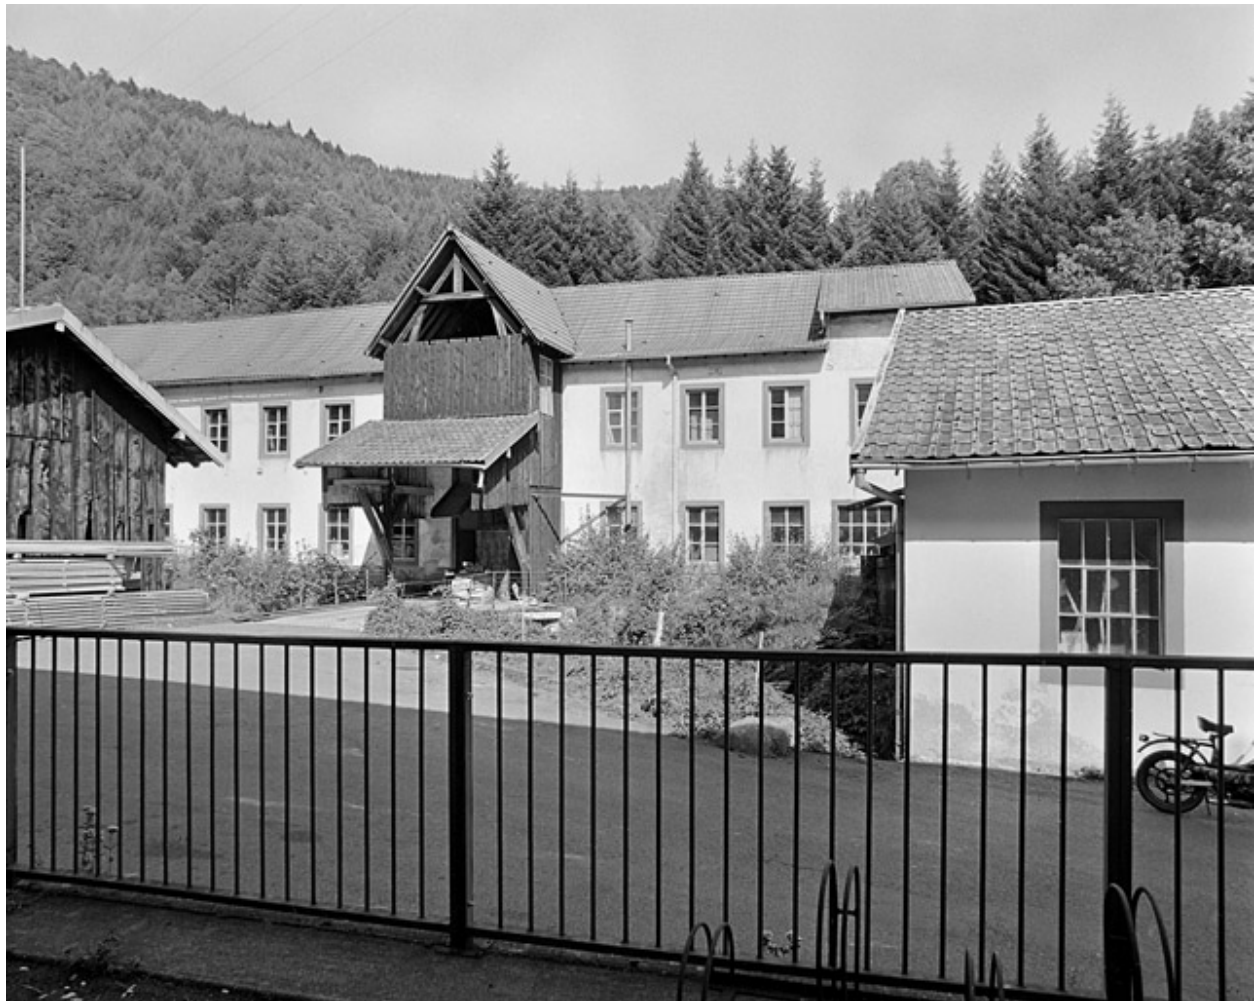
Atelier de fabrication (préparation,  
bobinage, ourdissage, etc).

Atelier de fabrication (préparation, bobinage, ourdissage, etc).

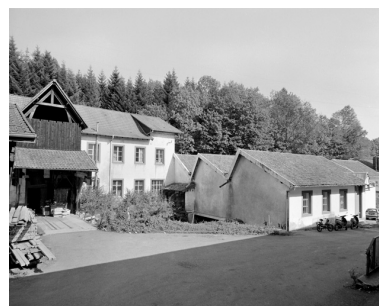
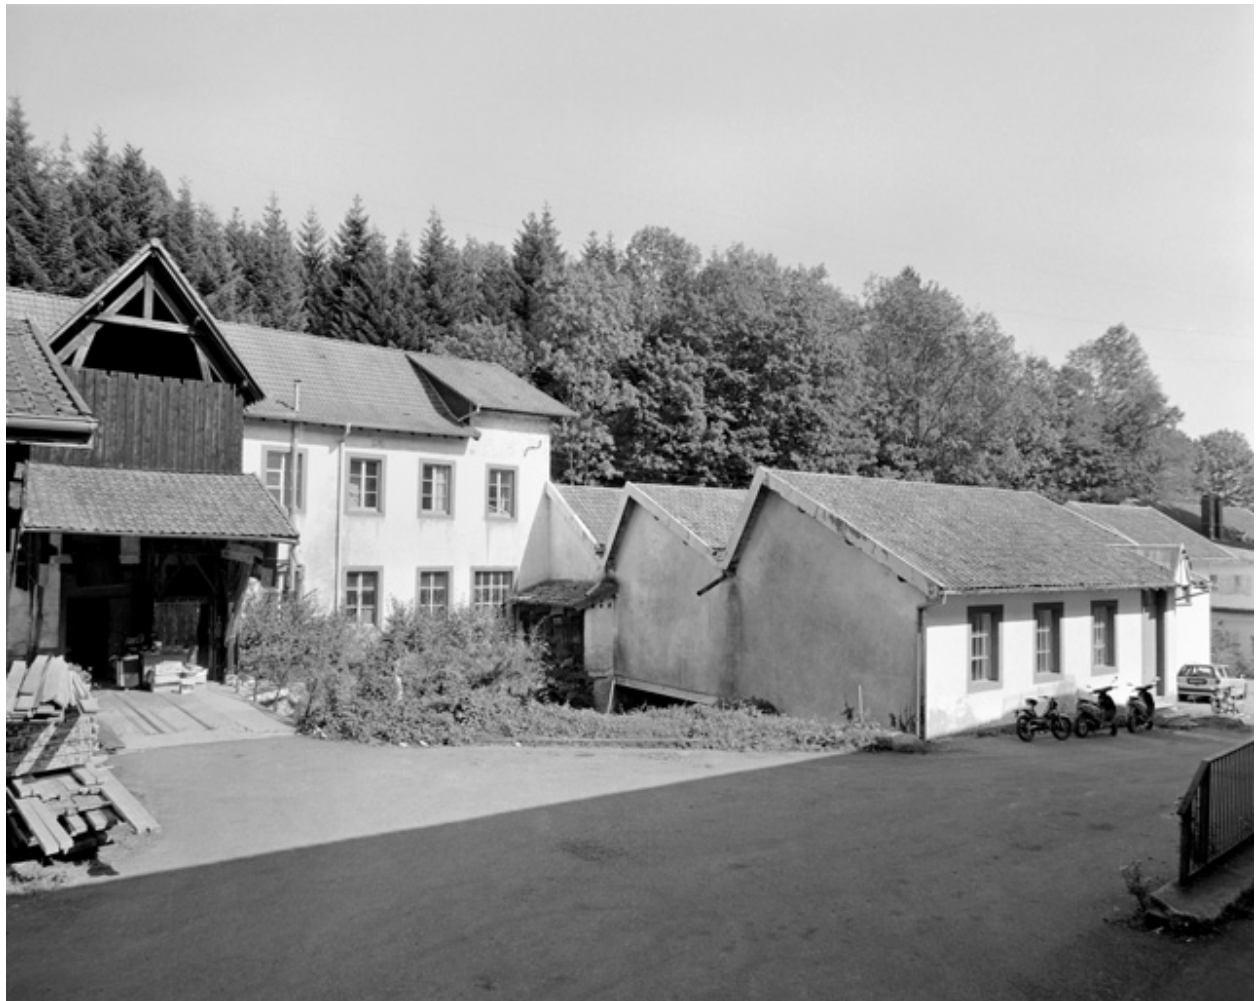
Extrémité sud de l'atelier  
de fabrication et atelier  
de réparation (forge).

Extrémité sud de l'atelier de fabrication et atelier de réparation (forge).

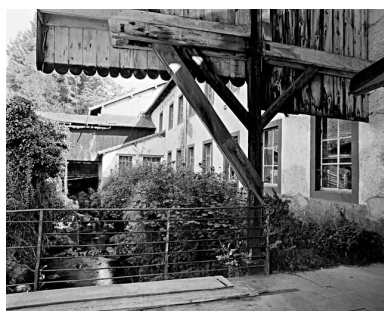
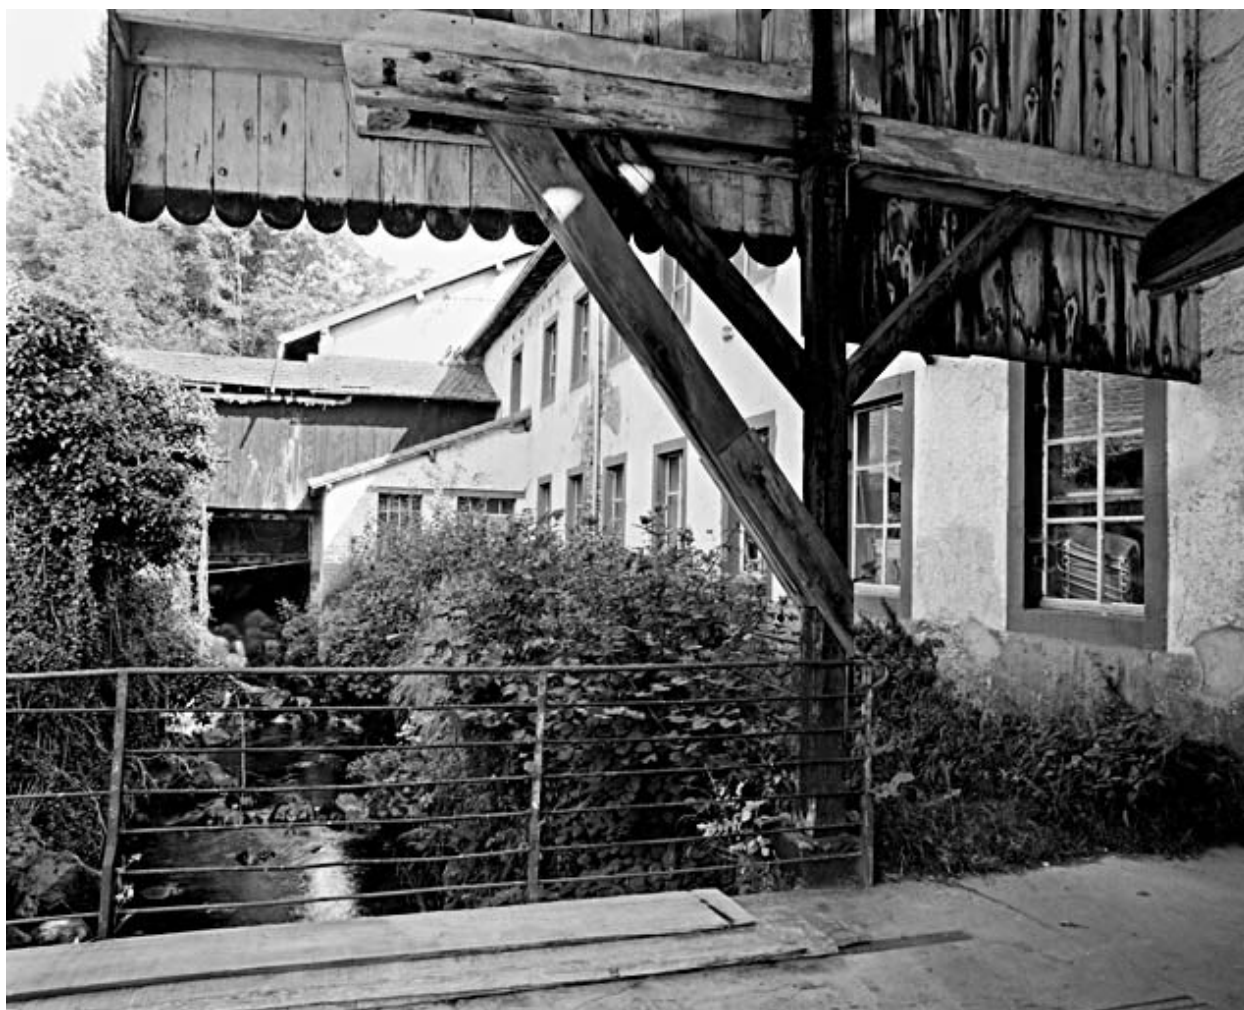
Façade sur le canal de la Beucinière  
de l'atelier de fabrication (préparation,  
bobinage, ourdissage, etc).  
Phot. Yves Sancey  
IVR43\_19999000210X

Façade sur le canal de la Beucinière de l'atelier de fabrication (préparation, bobinage, ourdissage, etc).

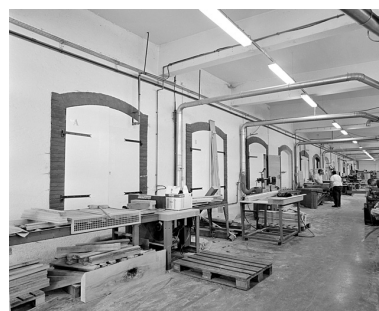
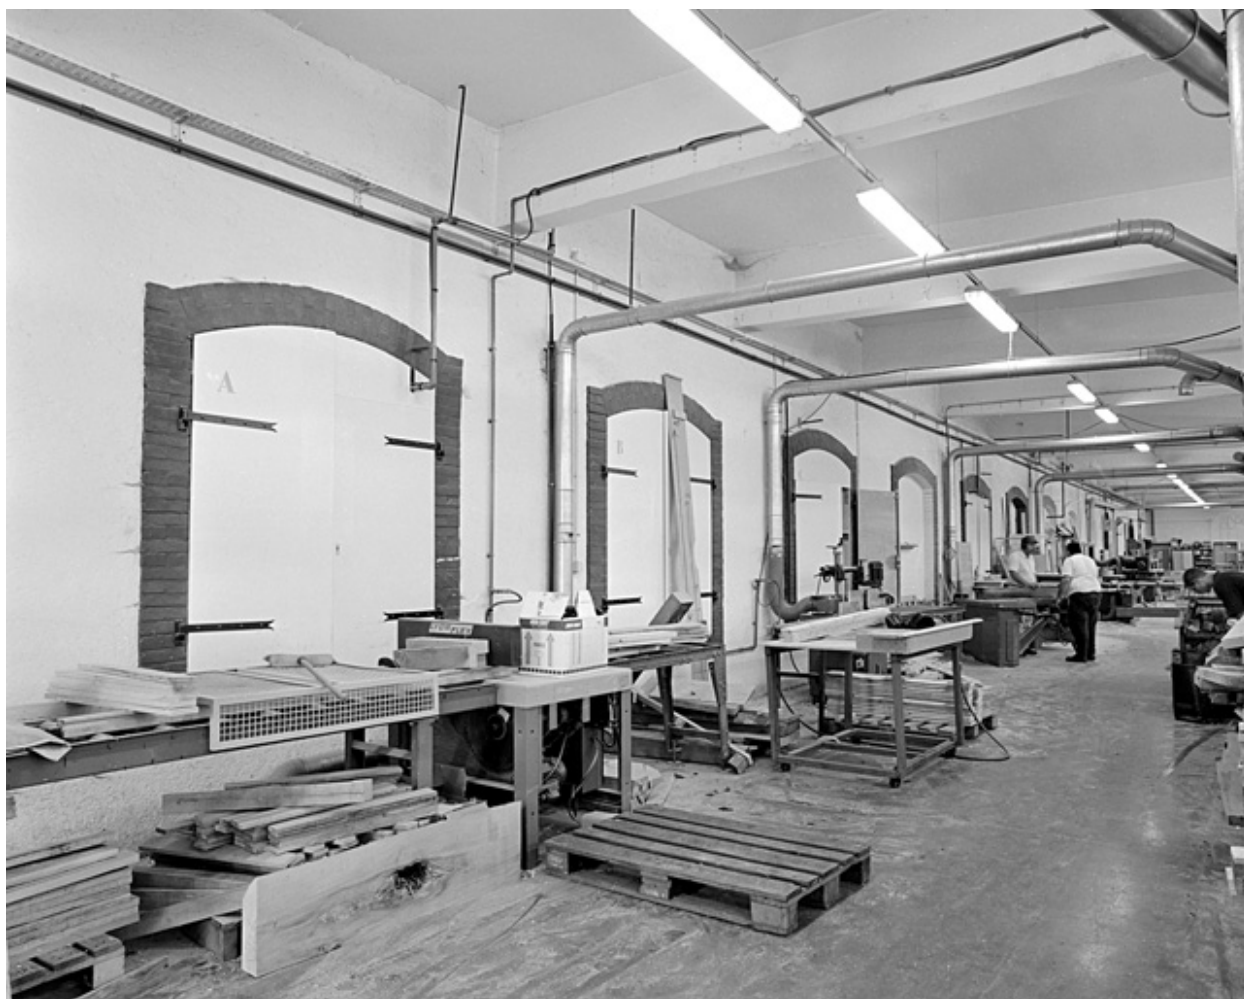
Intérieur de la menuiserie (située  
dans l'extension des années 1960).  
Phot. Yves Sancey  
IVR43\_19999000223X

Intérieur de la menuiserie (située dans l'extension des années 1960).

Les ateliers de fabrication ont un étage carré et sont couverts d'un toit à longs pans en tuile mécanique. L'extension (1961-1962), en rez-de-chaussée, est construite en parpaing de béton enduit. L'entrepôt ou le magasin industriel (?) a une charpente bois et un essentage de planches.

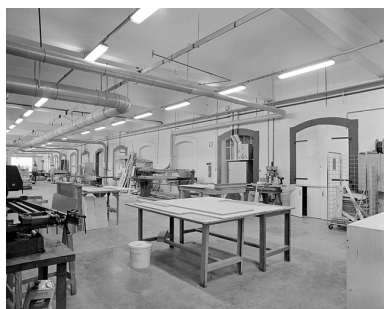
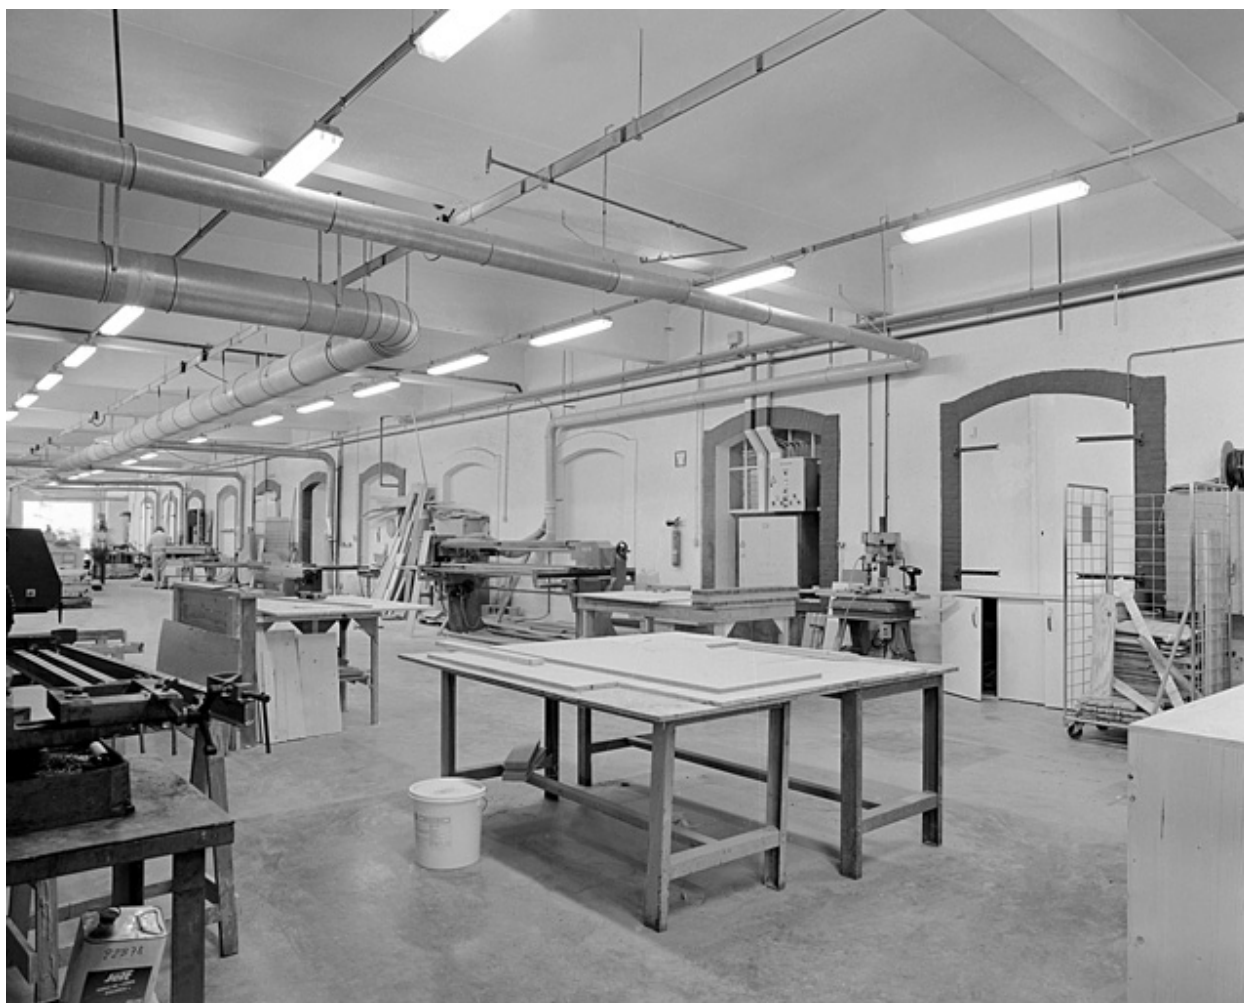
Intérieur de la menuiserie. On  
distingue l'enfilade des portes de  
la façade ouest (atelier de tissage).  
Phot. Yves Sancey  
IVR43\_19999000224X

Intérieur de la menuiserie. On distingue l'enfilade des portes de la façade ouest (atelier de tissage).

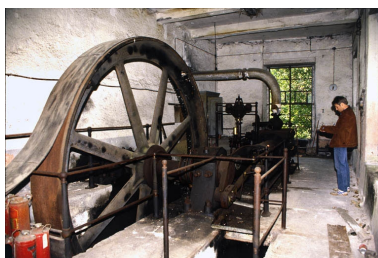
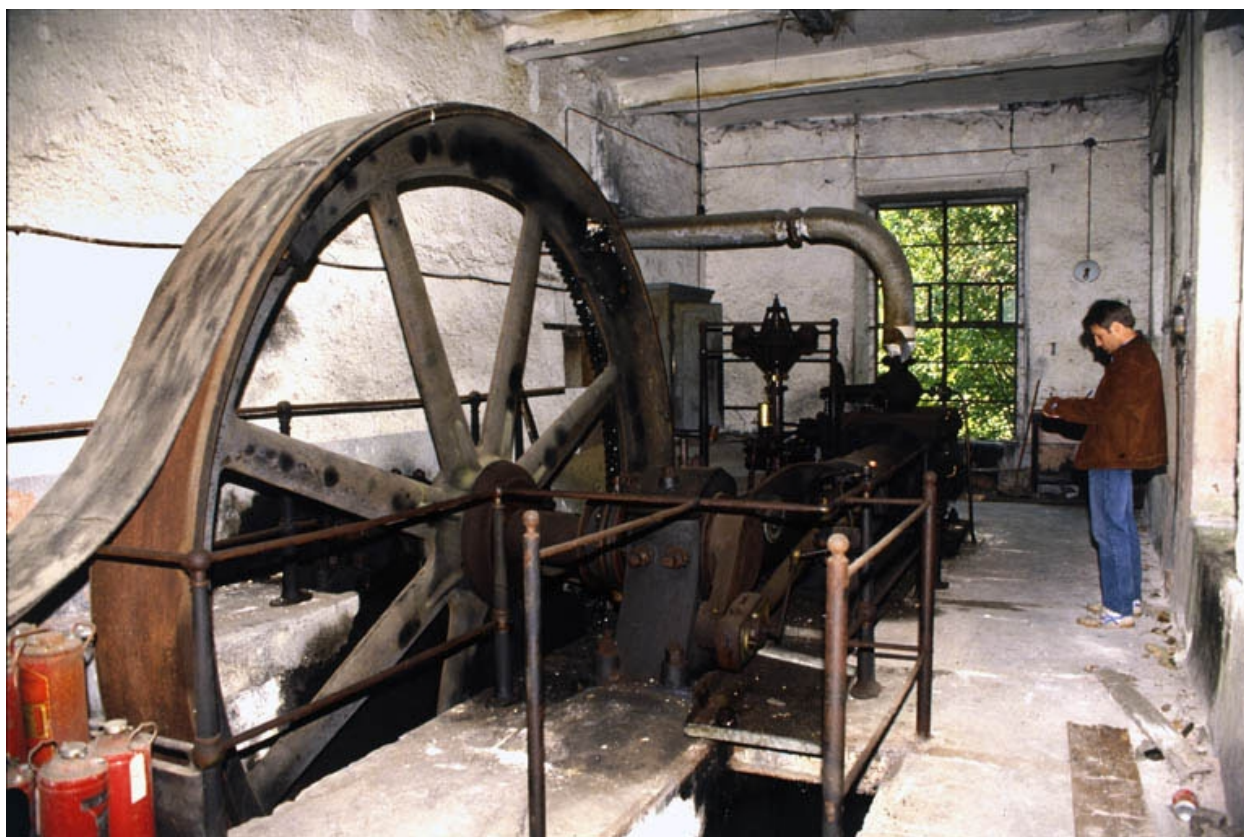
Vue d'ensemble de la salle des  
machines avec sa machine à vapeur.  
Phot. Yves Sancey  
IVR43\_19999000226ZA

Vue d'ensemble de la salle des machines avec sa machine à vapeur.

Machine énergétique = machine à vapeur à piston : dossier IM90000030
